Asbestinventarisatetest

Oeterslovenstraat 2, 3830 Wellen

Attestnummer : 20240827-000308.000

Niet-asbestveilig

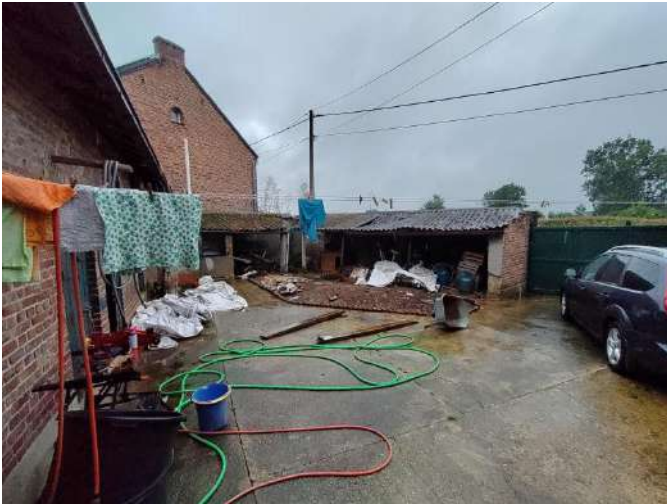
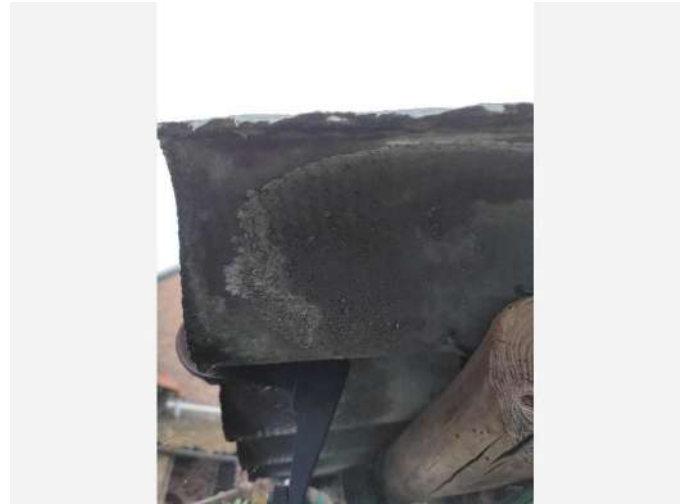
Eindbeoordeling materiaalrisico	Hoog materiaalrisico en/of hoge kans op vezelvrijgave
---------------------------------	---

Gebondenheid	Categorie 1: hechtgebonden in oorsprong
Asbestsoort (vezeltype)	Crocidoliet aanwezig
Asbestconcentratie	Laag (< 50%)
Afschermingsgraad van het gehele materiaal	Geheel of deels (ook) vrij aan de binnenlucht
Toestand van het materiaal	Matig beschadigd, matig verweerd

Beschrijving	Golfplaten daken
Omgeving	Grenst aan binnen- en buitenlucht
Primaire drager	Schuin dak
Asbestmateriaal	Dak- en gevelbekleding - Golfplaat
Bindmiddel van asbestmateriaal	Cement
Gebondenheid op basis van bindmiddel	Hecht
Hoeveelheid (oppervlakte - aantal)	<ul style="list-style-type: none">• 22,00 m² - 2 stuks• 27,00 m² - 1 stuk• 7,00 m² - 1 stuk
Totale oppervlakte	78,00 m ²
Eenvoudig bereikbaar	Ja
Bevestigingswijze	<ul style="list-style-type: none">• Onbekend
Identificatiemethode	Vaststelling zonder monsternamen
Destructieve handeling voor identificatie	Nee
Opmerking	Hoeveelheid bij benadering.

- Verwijder dit asbestmateriaal zo snel mogelijk. Volg de toestand goed op.
- Hemelwater dat afspoelt van asbestcement daken of gevels kan asbestdeeltjes bevatten. Gebruik het enkel voor gesloten circuits (bv. spoelen toiletten). Reinig na het vervangen van het dak of de gevel de dakgoten en regenwaterput of -ton om asbesthoudend sediment of slib te verwijderen

Gelet op de oppervlakte, complexiteit en mate van verwerking wordt afgeraden dit via doe-het-zelf te doen

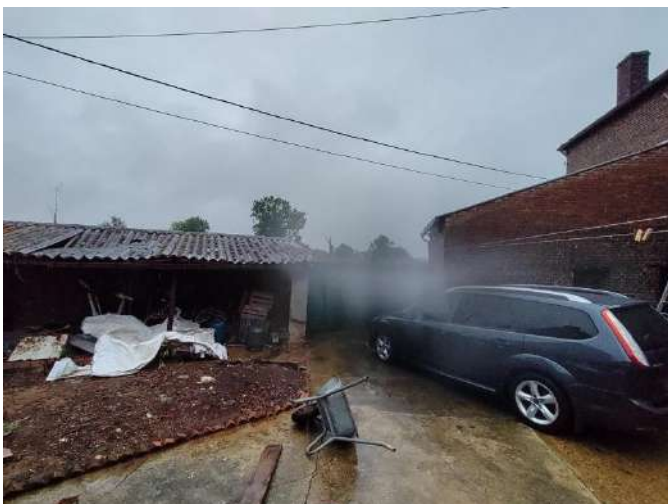
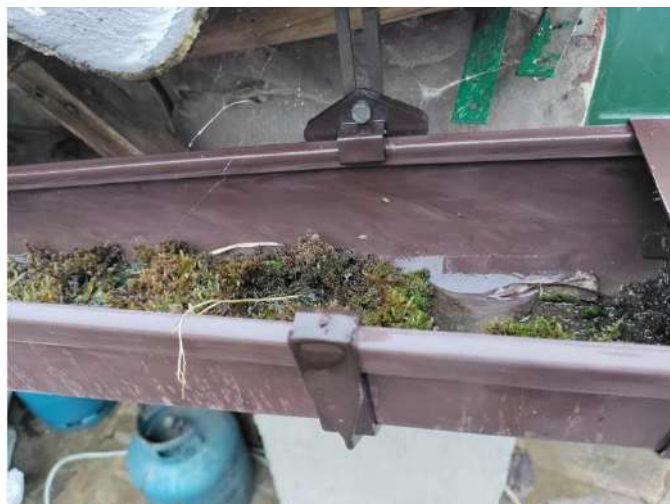
Beschrijving	Slib in dakgoot
Type afvalstof	Betreft resten (contaminatie) van verwerking of beschadiging
Type resten (contaminatie)	<ul style="list-style-type: none">Stof, deeltjes < 4 mm, flinters, gruis (vermengd in materiaal)
Besmette materialen	<ul style="list-style-type: none">Sediment (dakgoot, afvoerbuï, regenwaterput, ...)
Bron van de resten	Golfplaten dak
Omgeving	Buiten
Primaire drager	Schuin dak
Gebondenheid resten	Niet hecht
Hoeveelheid (gewicht - aantal)	<ul style="list-style-type: none">1,00 kg - 5 stuks
Totaal gewicht	5,00 kg
Eenvoudig bereikbaar	Ja
Identificatiemethode	Vaststelling zonder monstername

- Verwijder het asbestafval.

- Eenvoudige handelingen: mag via doe-het-zelf of door werknemer(s) met opleidingsattest eenvoudige handelingen
Het bladafval eerst bevochtigen voor het te verwijderen en het slib traag doorspoelen (indien aangesloten op de rioleringen) of verwijderen (indien aangesloten op een regenwaterput). Indien uw dakgoot is aangesloten op een regenwaterput gebruikt u het regenwater best niet meer voor het besproeien van de (moes-)tuin en uw wasmachine. Voor het spoelen van toiletten vormt dit geen risico. Wanneer u het asbestdak in een latere fase verwijdert laat u best ook uw regenwaterput reinigen door een gespecialiseerde firma.

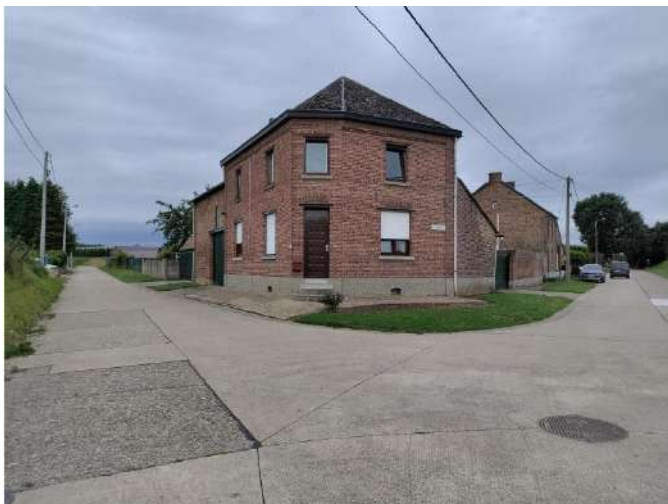
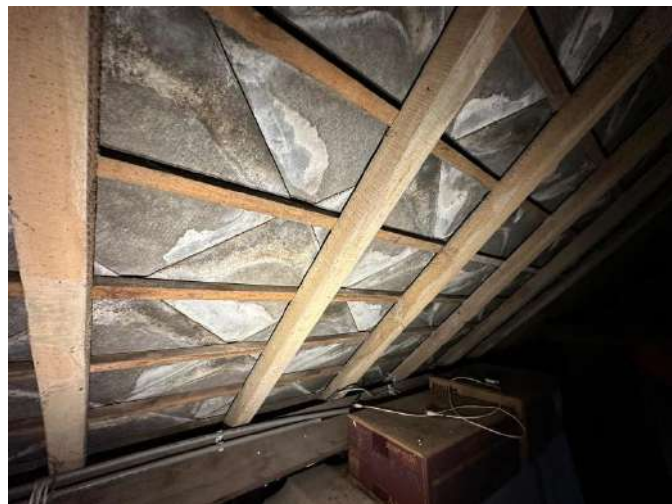
Eindbeoordeling materiaalrisico	Hoog materiaalrisico en/of hoge kans op vezelvrijgave
---------------------------------	---

Gebondenheid	Categorie 1: hechtgebonden in oorsprong
Asbestsoort (vezeltype)	Crocidoliet aanwezig
Asbestconcentratie	Laag (< 50%)
Afschermingsgraad van het gehele materiaal	Geheel of deels (ook) vrij aan de binnenlucht
Toestand van het materiaal	Matig beschadigd, matig verweerd

Beschrijving	Leien dakbekleding
Omgeving	Buiten
Primaire drager	Schuin dak
Asbestmateriaal	Dak- en gevelbekleding - Lei, shingle
Bindmiddel van asbestmateriaal	Cement
Gebondenheid op basis van bindmiddel	Hecht
Hoeveelheid (oppervlakte - aantal)	<ul style="list-style-type: none">• 60,00 m² - 1 stuk
Totale oppervlakte	60,00 m ²
Eenvoudig bereikbaar	Ja
Bevestigingswijze	<ul style="list-style-type: none">• Genageld, geniet
Identificatiemethode	Vaststelling zonder monsternamen
Destructieve handeling voor identificatie	Nee
Opmerking	Hoeveelheid bij benadering.

- Verwijder dit asbestmateriaal zo snel mogelijk. Volg de toestand goed op.

Gelet op de oppervlakte, complexiteit en mate van verwerking wordt afgeraden dit via doe-het-zelf te doen

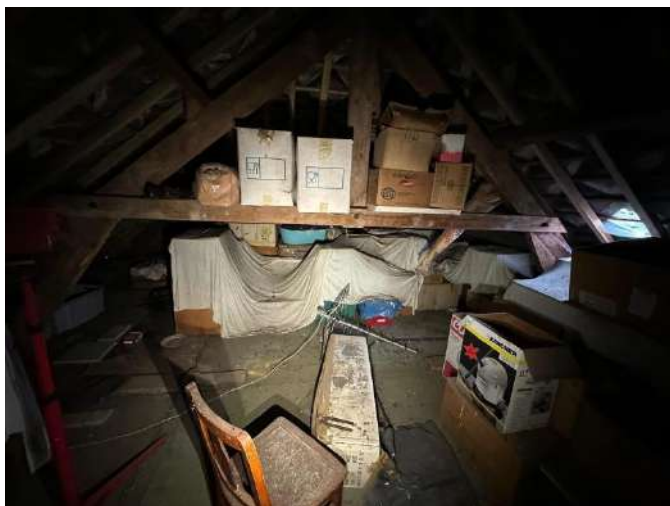
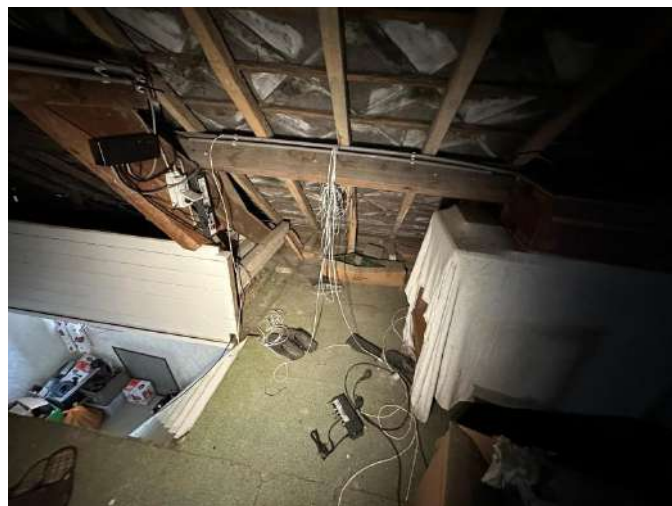
Beschrijving	Stukken lei op zolder
Type afvalstof	Betreft resten (contaminatie) van verwerking of beschadiging
Type resten (contaminatie)	<ul style="list-style-type: none">• Stof, deeltjes < 4 mm, flinters, gruis (los, opliggend)• Stukken, fragmenten (los, opliggend)
Besmette materialen	<ul style="list-style-type: none">• Geen (er is geen vermenging met ander materiaal)
Bron van de resten	Bron van de resten is niet meer aanwezig
Omgeving	Binnen
Primaire drager	Gedemonteerd of buitengebruik gesteld materiaal
Gebondenheid resten	Niet hecht
Hoeveelheid (gewicht - aantal)	<ul style="list-style-type: none">• 5,00 kg - 2 stuks
Totaal gewicht	10,00 kg
Eenvoudig bereikbaar	Ja
Identificatiemethode	Vaststelling zonder monstername
Opmerking	Op de zolder werden brokstukken van verwerking aangetroffen. De kans is reëel dat er zich ook asbeststof op de zoldervloer bevindt.

- Sluit de ruimte luchtdicht af en vermijd het betreden van de ruimte in afwachting van verwijdering.
- Verwijder het asbestafval.
- Voer bijkomende staalname(s) uit.

- Hermetische zone (erkend asbestverwijderaar)
Niet-hechtgebonden asbest mag enkel door een erkend asbestverwijderaar verwijderd worden onder hermetische zone. Correcte verwijderingsmethode te bepalen door erkend asbestverwijderaar.

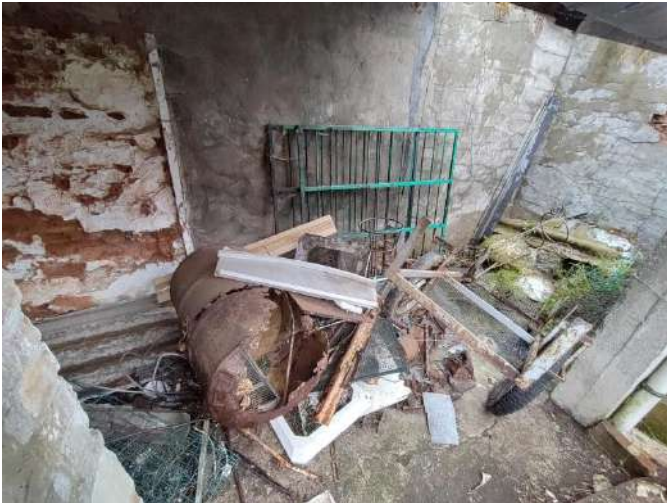
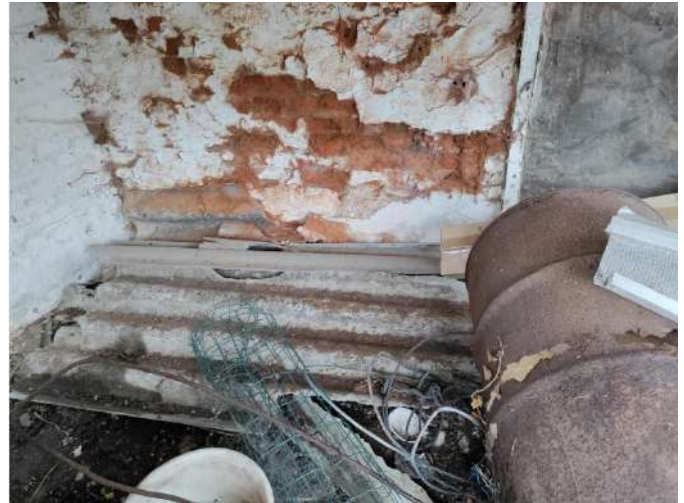
Beschrijving	Diverse stukken asbestcement
Type afvalstof	Betreft resten (contaminatie) van verwerking of beschadiging
Type resten (contaminatie)	<ul style="list-style-type: none">• Stukken, fragmenten (los, opliggend)
Besmette materialen	<ul style="list-style-type: none">• Geen (er is geen vermenging met ander materiaal)
Bron van de resten	Bron van de resten is niet meer aanwezig
Omgeving	Buiten
Primaire drager	Vloer
Gebondenheid resten	Hecht
Hoeveelheid (gewicht - aantal)	<ul style="list-style-type: none">• 10,00 kg - 4 stuks• 5,00 kg - 10 stuks• 3,00 kg - 20 stuks• 20,00 kg - 1 stuk
Totaal gewicht	170,00 kg
Eenvoudig bereikbaar	Ja
Identificatiemethode	Vaststelling zonder monsternamen
Opmerking	<p>Hoeveelheid is een inschatting.</p> <p>Volgende stukken asbestafval werden op het perceel teruggevonden:</p> <ul style="list-style-type: none">- Reserveleien in 2 opslagplaats- Brokstukken van golfplaten in de open schuur/afdak- Halve massal vensterbank in de moestuin op de binnenplaat- Rookgaskanaal op de zolder naast de woning-

- Verwijder het asbestafval.

- Eenvoudige handelingen: mag via doe-het-zelf of door werknemer(s) met opleidingsattest eenvoudige handelingen
Hechtgebonden asbest mag via doe-het-zelf of door werknemer(s) met opleidingsattest eenvoudige handelingen verwijderd worden. Vraag bij uw aannemer na of deze over een certificaat "eenvoudige handelingen" beschikt. Neem de nodige veiligheidsmaatregelen zoals beschreven in de bijlagen indien u deze toepassing zelf gaat verwijderen. Verwijder deze toepassing alleen via doe-het-zelf indien u deze in zijn geheel zonder te breken kan verwijderen.

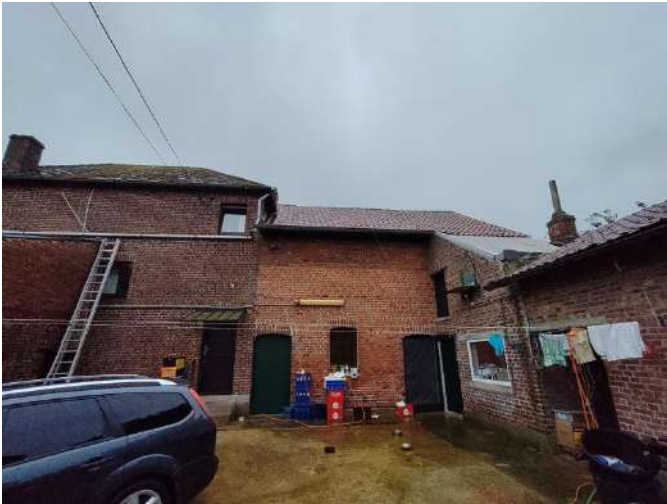
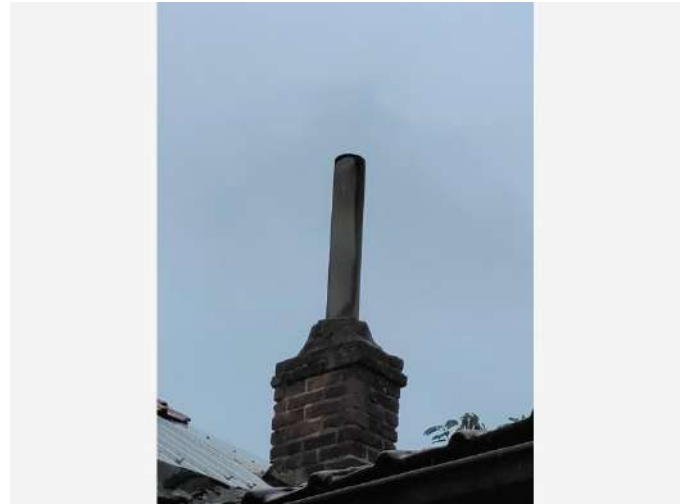
Eindbeoordeling materiaalrisico	Hoog materiaalrisico en/of hoge kans op vezelvrijgave
---------------------------------	---

Gebondenheid	Categorie 1: hechtgebonden in oorsprong
Asbestsoort (vezeltype)	Crocidoliet aanwezig
Asbestconcentratie	Laag (< 50%)
Afschermingsgraad van het gehele materiaal	Geheel of deels (ook) vrij aan binnenluchtstromen
Toestand van het materiaal	Matig beschadigd, matig verweerd

Beschrijving	Rookgaskanaal
Omgeving	Grenst aan binnen- en buitenlucht
Primaire drager	HVAC infrastructuur en uitrusting
Asbestmateriaal	Rookgaskanaal
Bindmiddel van asbestmateriaal	Cement
Gebondenheid op basis van bindmiddel	Hecht
Hoeveelheid (lengte - omtrek - dikte - aantal)	<ul style="list-style-type: none">• 1,50 m - 50,00 cm - 1,00 cm - 1 stuk
Totaal volume	0,008 m ³
Eenvoudig bereikbaar	Ja
Bevestigingswijze	<ul style="list-style-type: none">• Geklemd
Identificatiemethode	Vaststelling zonder monsternamen
Destructieve handeling voor identificatie	Nee
Opmerking	Niet zichtbaar hoever het rookgaskanaal in de schoorsteen doorloopt.

- Verwijder dit asbestmateriaal zo snel mogelijk. Volg de toestand goed op.

Gelet op de plaatsing en complexiteit wordt afgeraden deze via doe-het-zelf te verwijderen.

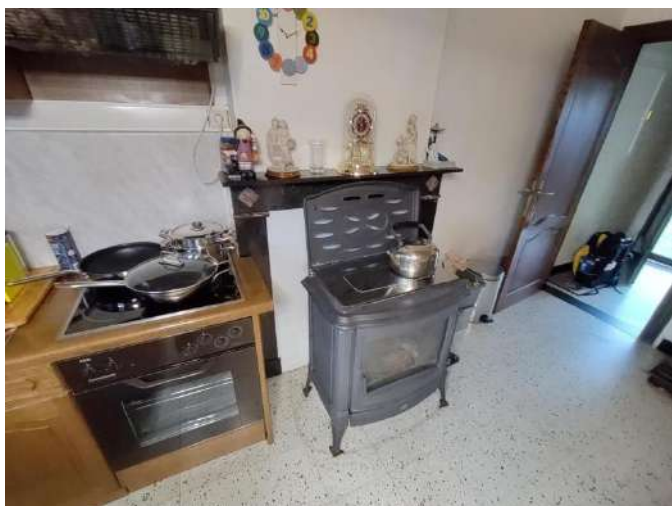
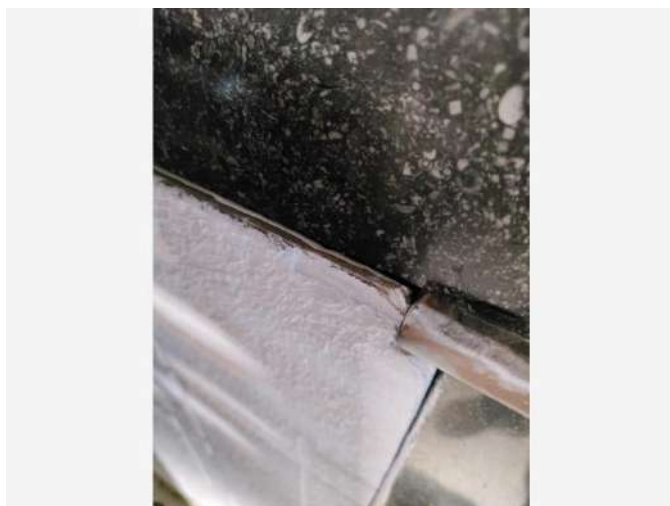
Eindbeoordeling materiaalrisico	Verhoogd materiaalrisico en/of verhoogde kans op vezelvrijgave
---------------------------------	--

Gebondenheid	Categorie 2: niet-hechtgebonden met matrix
Asbestsoort (vezeltype)	Alleen chrysotiel
Asbestconcentratie	Hoog ($\geq 50\%$)
Afschermingsgraad van het gehele materiaal	Geheel of deels vrij aan de buitenlucht
Toestand van het materiaal	Matig beschadigd, matig verweerd

#	Type	Referentie	Resultaat
7.1	Puntmonster	M5	Chrysotiel

Beschrijving	Sierplaat schouw keuken
Omgeving	Buiten
Primaire drager	Binnenwand
Asbestmateriaal	Plaat, paneel, tablet - Calciumsilicaat (type Pical, type Promatect)
Bindmiddel van asbestmateriaal	Calciumsilicaat
Gebondenheid op basis van bindmiddel	Niet-hechtgebonden
Hoeveelheid (oppervlakte - dikte - aantal)	• 1,50 m ² - 0,50 cm - 1 stuk
Totaal volume	0,008 m ³
Eenvoudig bereikbaar	Ja
Bevestigingswijze	• Geklemd
Identificatiemethode	Vaststelling met monstername
Destructieve handeling voor identificatie	Nee

- Verwijder dit asbestmateriaal zo snel mogelijk. Volg de toestand goed op.

- Hermetische zone (erkend asbestverwijderaar)
Niet-hechtgebonden asbest - asbestvezels kunnen bij het verwijderen gemakkelijk vrijkomen. De verwijdering ervan mag enkel door een erkend asbestverwijderaar gebeuren. Ga deze toepassing zeker niet zelf verwijderen! Verwijderingsmethode te bepalen door erkend asbestverwijderaar.

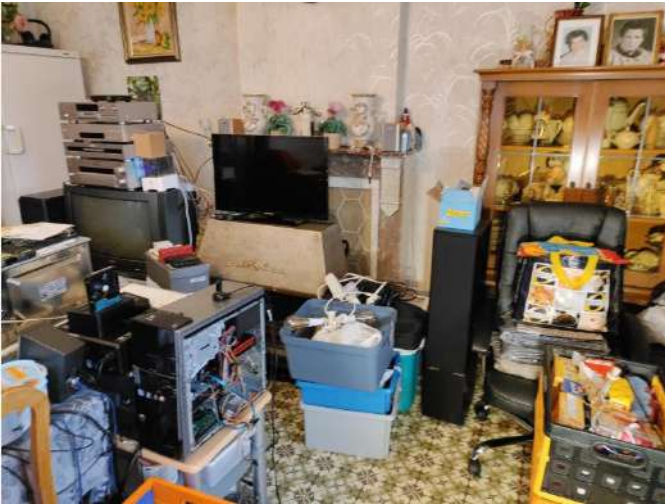
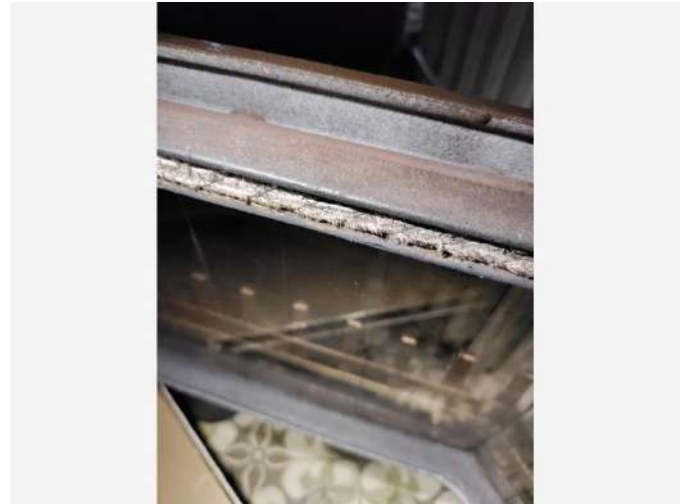
Beschrijving	Dichtingskoord mazoutkachel
Omgeving	Binnen
Primaire drager	HVAC infrastructuur en uitrusting
Asbestmateriaal	Koord, lint, band, strip
Bindmiddel van asbestmateriaal	Weinig of geen bindmiddel (textiel, bevloeking, ...)
Gebondenheid op basis van bindmiddel	Niet-hechtgebonden
Hoeveelheid (lengte - omtrek - aantal)	<ul style="list-style-type: none">• 2,00 m - 2,00 cm - 1 stuk
Totale oppervlakte	0,04 m ²
Eenvoudig bereikbaar	Ja
Bevestigingswijze	<ul style="list-style-type: none">• Geklemd
Identificatiemethode	Vaststelling zonder monsternamen
Destructieve handeling voor identificatie	Nee
Opmerking	Betreft enkel de mazoutkachel in de leefruimte. In de keuken en de wasruimte staan nog 2 recentere gaskachels. Deze hebben nieuwere, synthetische koorden.

- Verwijder dit asbestmateriaal zo snel mogelijk. Volg de toestand goed op.

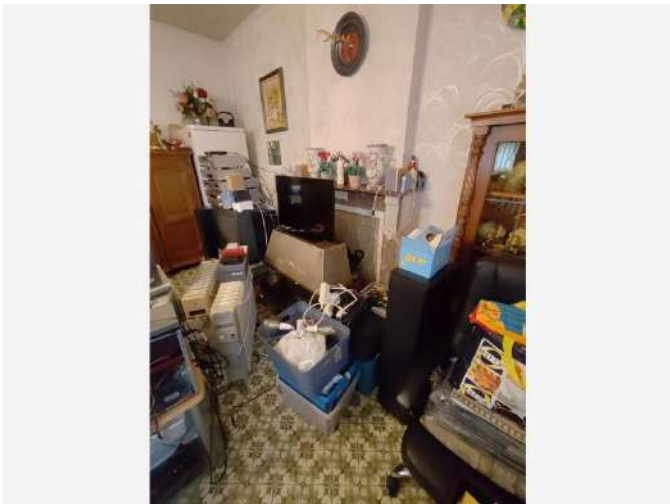
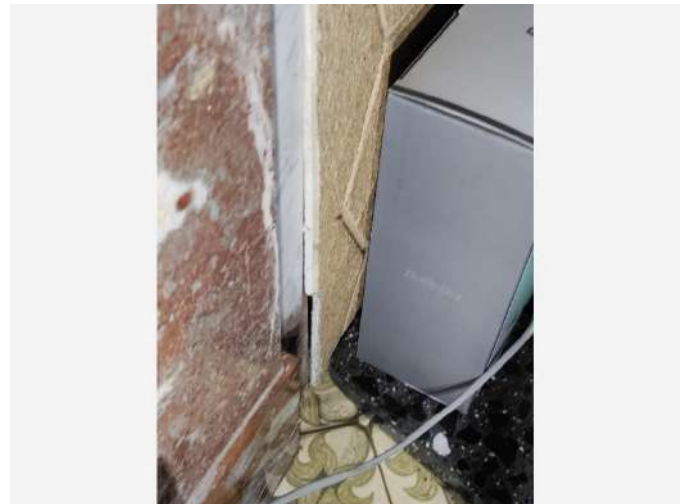
Beschrijving	Sierplaat schouw living
Omgeving	Buiten
Primaire drager	Binnenwand
Asbestmateriaal	Plaat, paneel, tablet - Calciumsilicaat (type Pical, type Promatect)
Bindmiddel van asbestmateriaal	Calciumsilicaat
Gebondenheid op basis van bindmiddel	Niet-hechtgebonden
Hoeveelheid (oppervlakte - dikte - aantal)	• 1,50 m ² - 0,50 cm - 1 stuk
Totaal volume	0,008 m ³
Eenvoudig bereikbaar	Ja
Bevestigingswijze	• Geklemd
Identificatiemethode	Vaststelling met monstername
Destructieve handeling voor identificatie	Nee

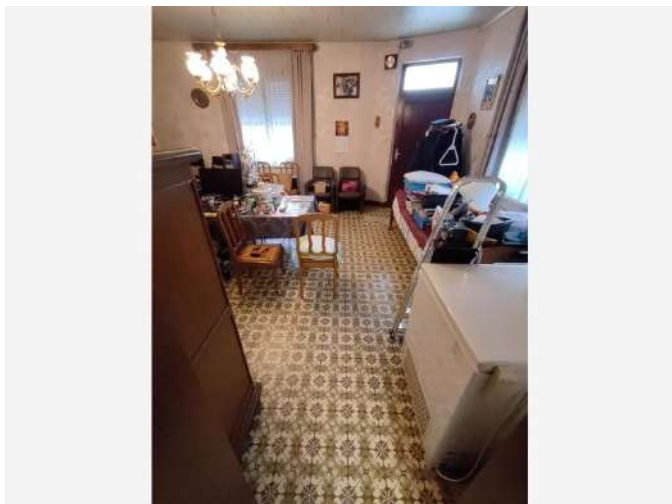
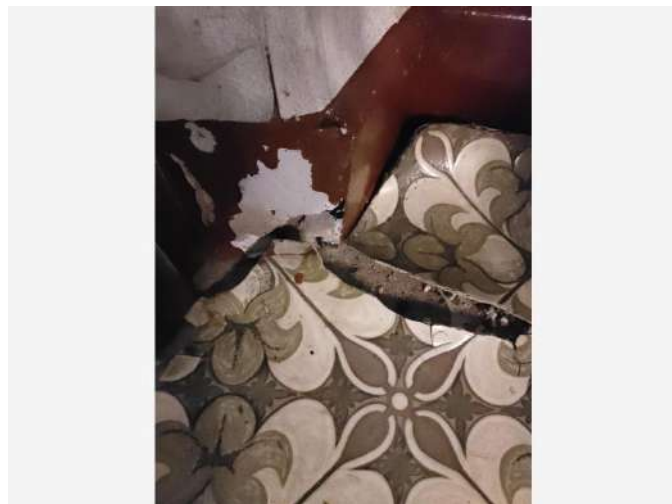
Beschrijving	Vloerzeil living
Omgeving	Binnen
Primaire drager	Vloer
Asbestmateriaal	Prefab - afwerking - Vloerzeil
Bindmiddel van asbestmateriaal	Karton - papier - viltachtig
Gebondenheid op basis van bindmiddel	Niet-hechtgebonden
Hoeveelheid (oppervlakte - aantal)	<ul style="list-style-type: none">• 32,00 m² - 1 stuk
Totale oppervlakte	32,00 m ²
Eenvoudig bereikbaar	Ja
Bevestigingswijze	<ul style="list-style-type: none">• Verlijmd, ingegoten, versmeerd
Identificatiemethode	Vaststelling met monstername
Destructieve handeling voor identificatie	Nee

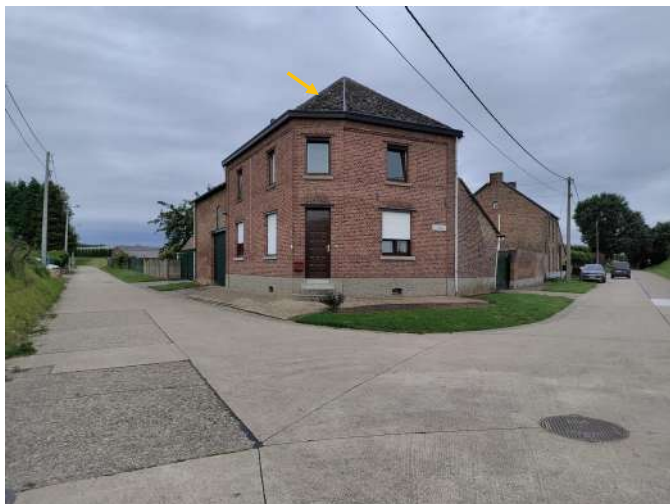
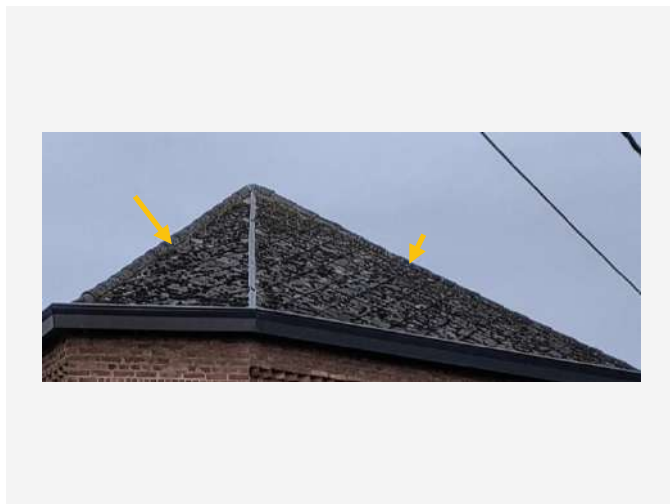
Beschrijving	Nokpannen dakbekleding
Omgeving	Buiten
Primaire drager	Schuin dak
Asbestmateriaal	Dak- en gevelbekleding - Nok, windveer, boeiboord
Bindmiddel van asbestmateriaal	Cement
Gebondenheid op basis van bindmiddel	Hecht
Hoeveelheid (oppervlakte - aantal)	<ul style="list-style-type: none">• 5,00 m² - 1 stuk
Totale oppervlakte	5,00 m ²
Eenvoudig bereikbaar	Ja
Bevestigingswijze	<ul style="list-style-type: none">• Onbekend
Identificatiemethode	Vaststelling zonder monsternamen
Destructieve handeling voor identificatie	Nee

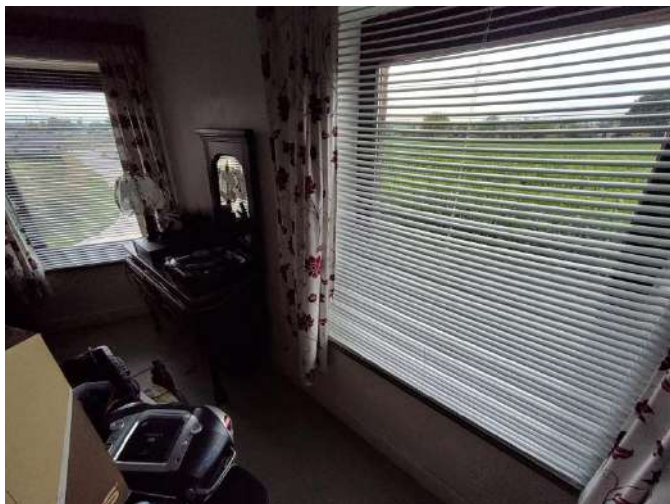
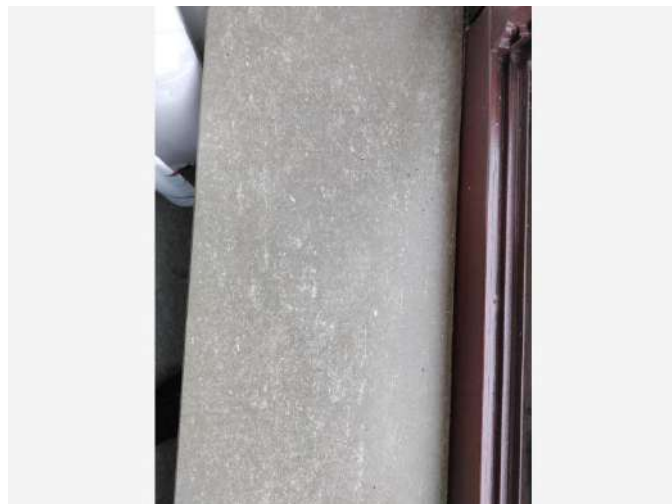
Beschrijving	Massal vensterbanken en deurdorpels
Omgeving	Binnen
Primaire drager	Wandopening verticaal (raam, deur, ...)
Asbestmateriaal	Plaat, paneel, tablet - Type Massal
Bindmiddel van asbestmateriaal	Cement
Gebondenheid op basis van bindmiddel	Hecht
Hoeveelheid (oppervlakte - dikte - aantal)	<ul style="list-style-type: none">• 0,30 m² - 2,00 cm - 7 stuks• 0,20 m² - 2,00 cm - 3 stuks• 0,40 m² - 2,00 cm - 1 stuk
Totaal volume	0,062 m ³
Eenvoudig bereikbaar	Ja
Bevestigingswijze	<ul style="list-style-type: none">• Verlijmd, ingegoten, versmeerd
Identificatiemethode	Vaststelling zonder monsternamen
Destructieve handeling voor identificatie	Nee
Opmerking	Op het gelijkvloers bevinden zich onder de PVC vensterbanken nog stenen vensterbanken (zwart). Gezien de vensterbanken boven, de deurdorpel (zwart) van de keuken naar de trappenhal en de vensterbank in de badkamer (zwart) ook van massal (asbestcement) zijn, werden deze eveneens opgenomen als asbestmateriaal.

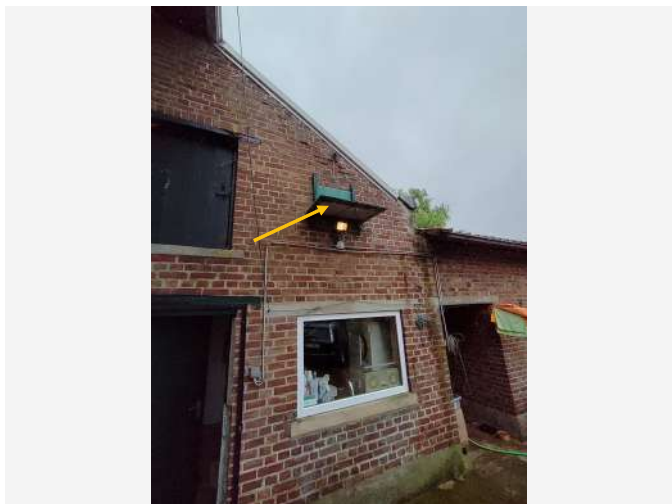
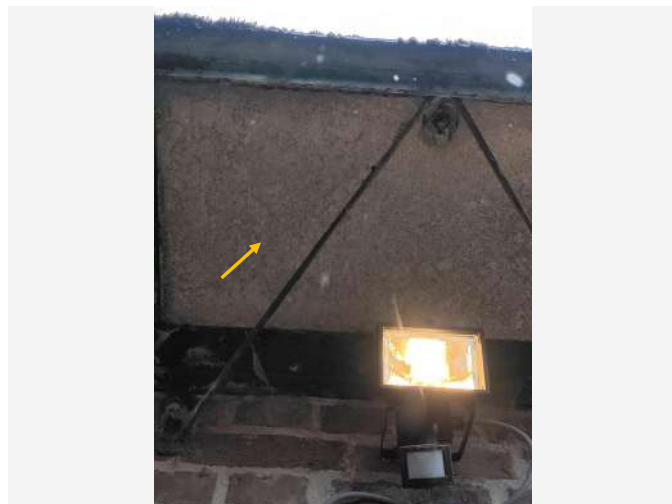
Beschrijving	Menuiserite platen
Omgeving	Buiten
Primaire drager	Wand buitenschil
Asbestmateriaal	Plaat, paneel, tablet - Type Menuiserite
Bindmiddel van asbestmateriaal	Cement
Gebondenheid op basis van bindmiddel	Hecht
Hoeveelheid (oppervlakte - dikte - aantal)	• 1,00 m ² - 0,50 cm - 2 stuks
Totaal volume	0,01 m ³
Eenvoudig bereikbaar	Ja
Bevestigingswijze	• Onbekend
Identificatiemethode	Vaststelling zonder monstername
Destructieve handeling voor identificatie	Nee

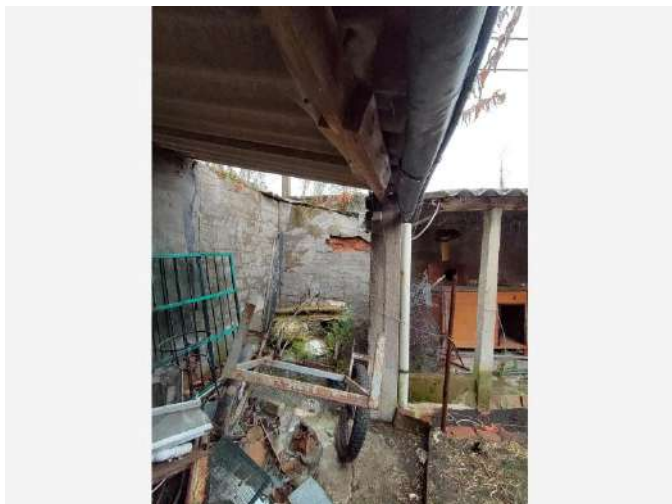
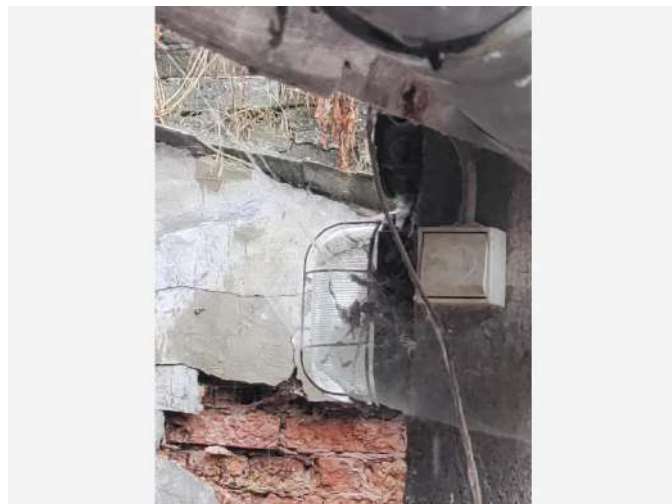
Beschrijving	Bakeliet elektro
Omgeving	Binnen
Primaire drager	Communicatie en elektrische infrastructuur en uitrusting
Asbestmateriaal	Plaat, paneel, tablet - Type Bakeliet
Bindmiddel van asbestmateriaal	Kunststof of -hars
Gebondenheid op basis van bindmiddel	Hecht
Hoeveelheid (oppervlakte - dikte - aantal)	• 0,15 m ² - 1,00 cm - 2 stuks
Totaal volume	0,003 m ³
Eenvoudig bereikbaar	Ja
Bevestigingswijze	• Geschroefd
Identificatiemethode	Vaststelling zonder monstername
Destructieve handeling voor identificatie	Nee
Opmerking	Lamp en verdeeldoos. Overige elektriciteit grotendeels vernieuwd.

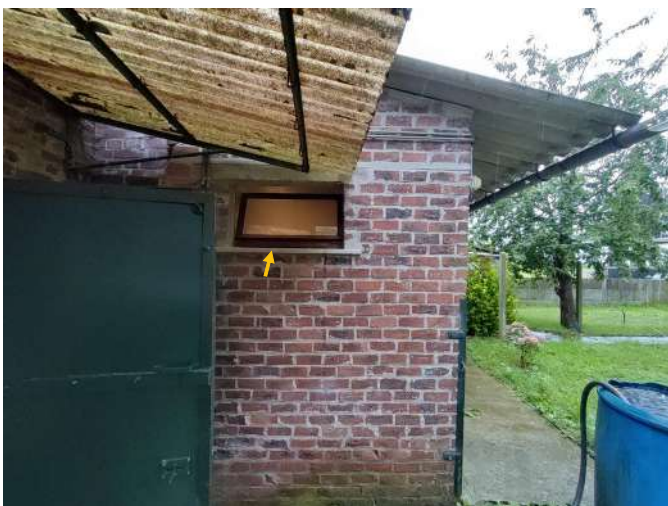
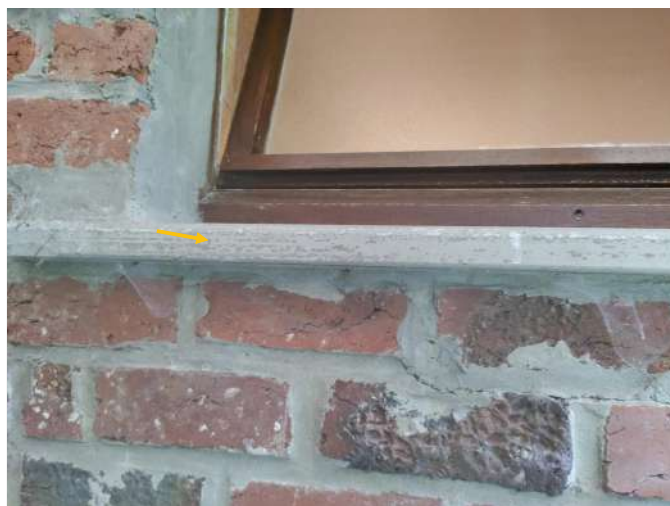
Beschrijving	Raamdorpels
Omgeving	Buiten
Primaire drager	Wandopening verticaal (raam, deur, ...)
Asbestmateriaal	Plaat, paneel, tablet - Hol
Bindmiddel van asbestmateriaal	Cement
Gebondenheid op basis van bindmiddel	Hecht
Hoeveelheid (oppervlakte - dikte - aantal)	<ul style="list-style-type: none">• 0,20 m² - 6,00 cm - 2 stuks
Totaal volume	0,024 m ³
Eenvoudig bereikbaar	Ja
Bevestigingswijze	<ul style="list-style-type: none">• Geklemd• Verlijmd, ingegoten, versmeerd
Identificatiemethode	Vaststelling zonder monsternamen
Destructieve handeling voor identificatie	Nee
