Asbestinventarisatetest

Borloweg 50, 3800 Sint-Truiden

Attestnummer : 20240321-000479.000

Niet-asbestveilig

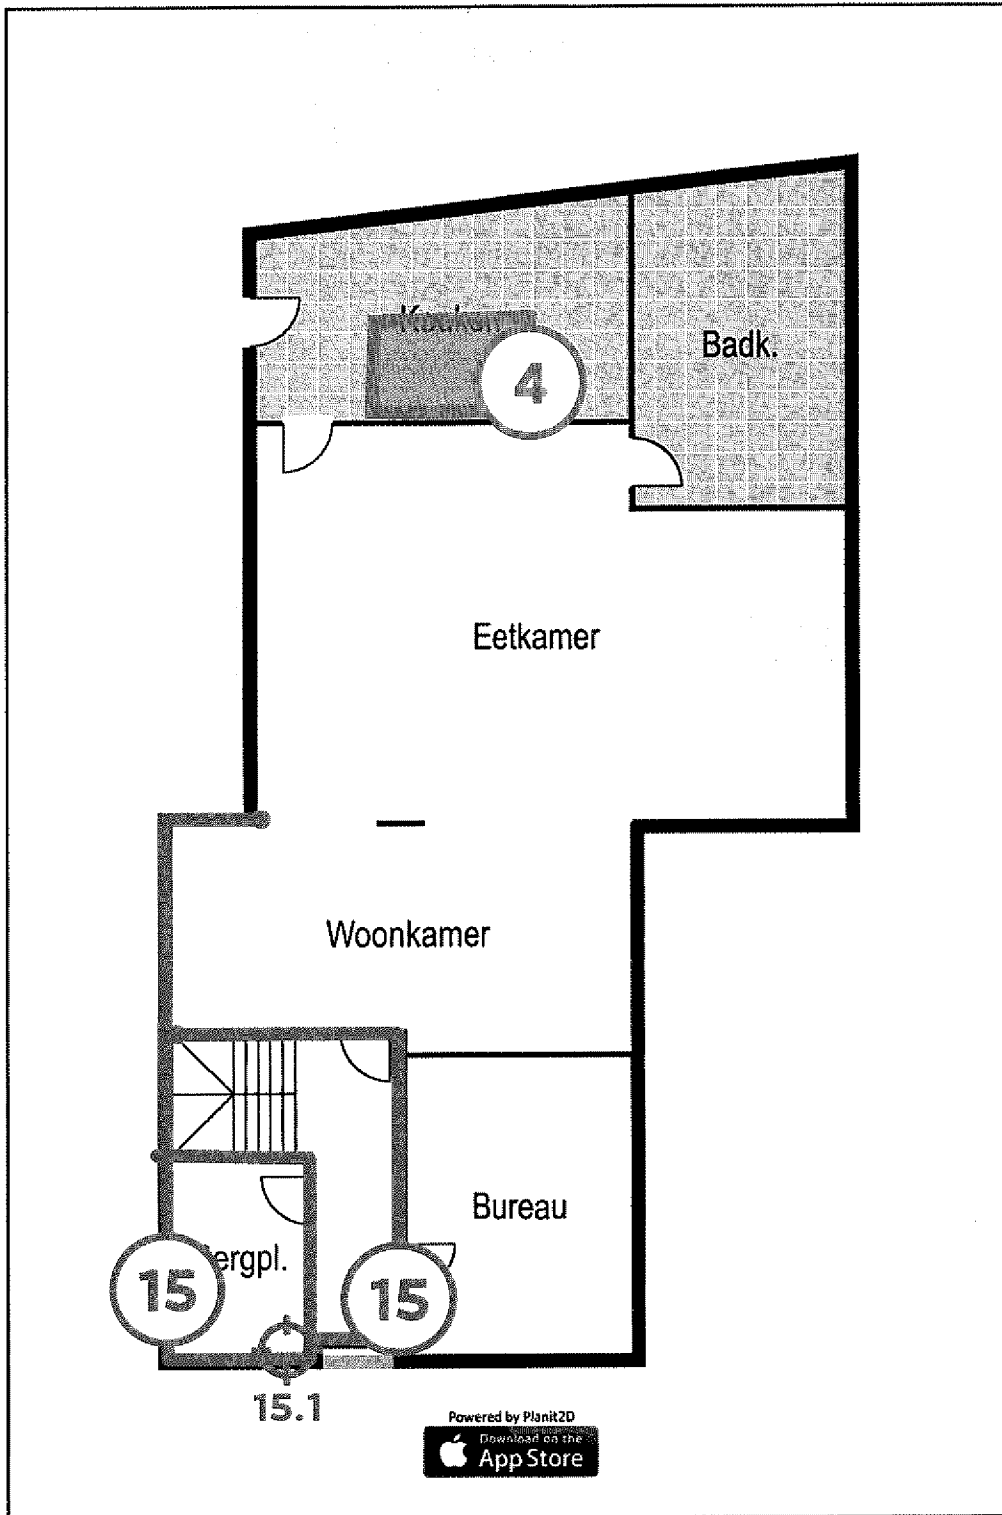
Plan 1.8: Gelijkvloers

4. Anti-dreunplaat keukenwasbak	Asbestmateriaal	Verwijderen
15. Pleisterwerk wanden woonhuis	Geen asbest	-
15.1 Code: 1.1	Mengmonster	-

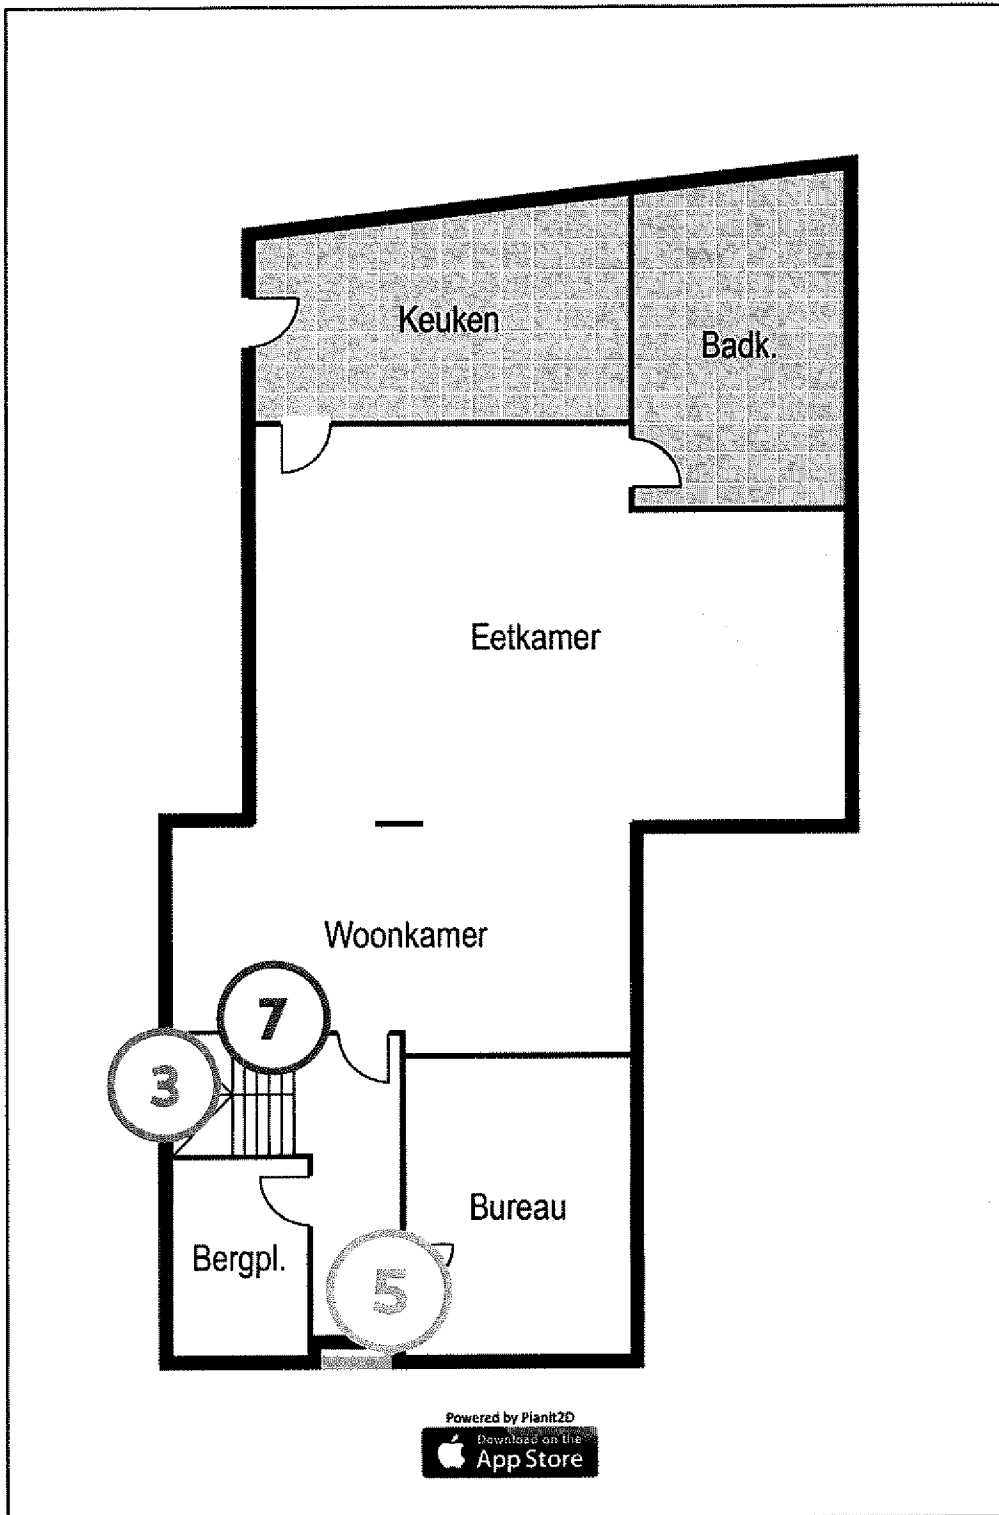
Plan 1.10: Gelijkvloers

3. Mastiek houten raam (slk-trap-zolder)	Asbestmateriaal	Verwijderen
5. Siemens elektriciteitsmeter (netbeheerder)	Asbestmateriaal	Verwijderen
7. Pelletkachel woonkamer	Advies	-

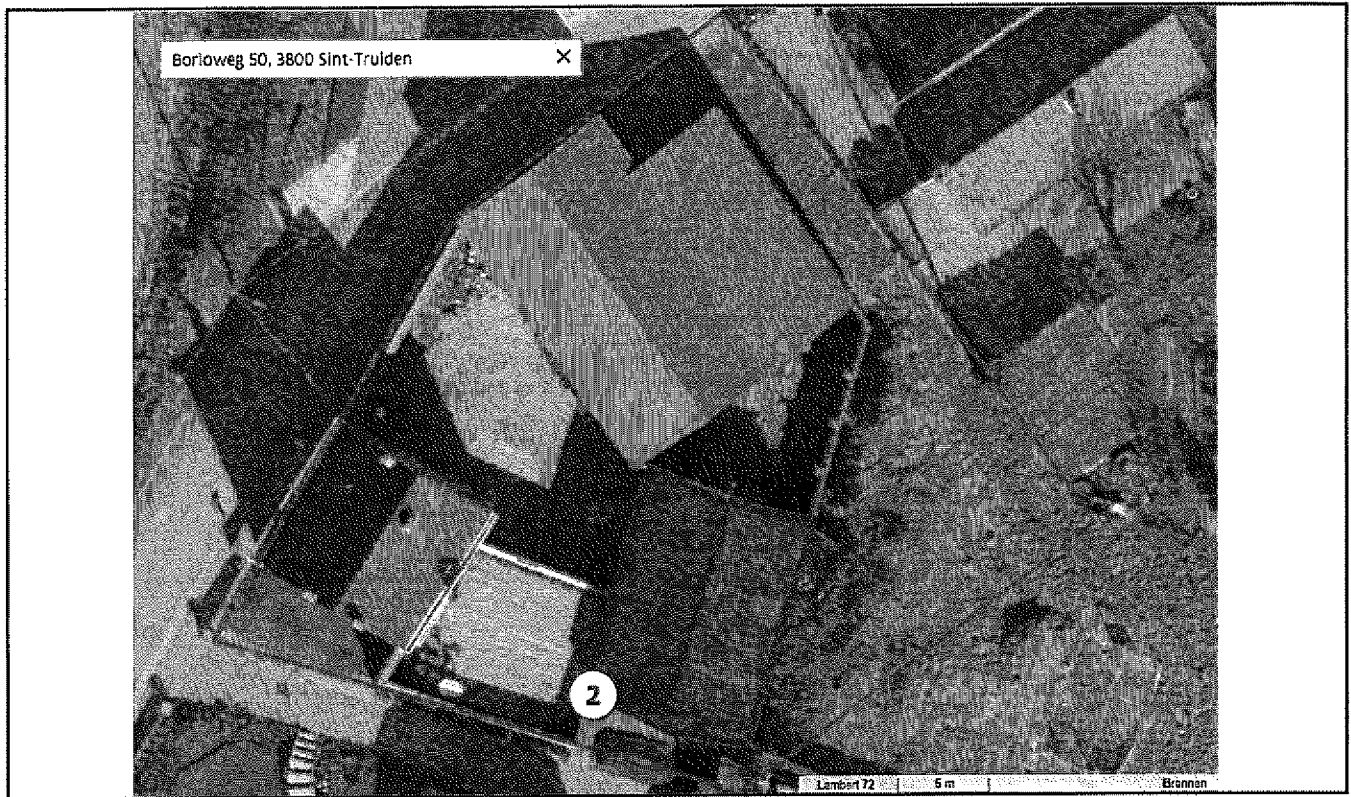
Plan 2.1: Geopunt 2015

Beschrijving	Type	Actie
2. Dak stal (golfplaat)	Asbestmateriaal	Dringend verwijderen

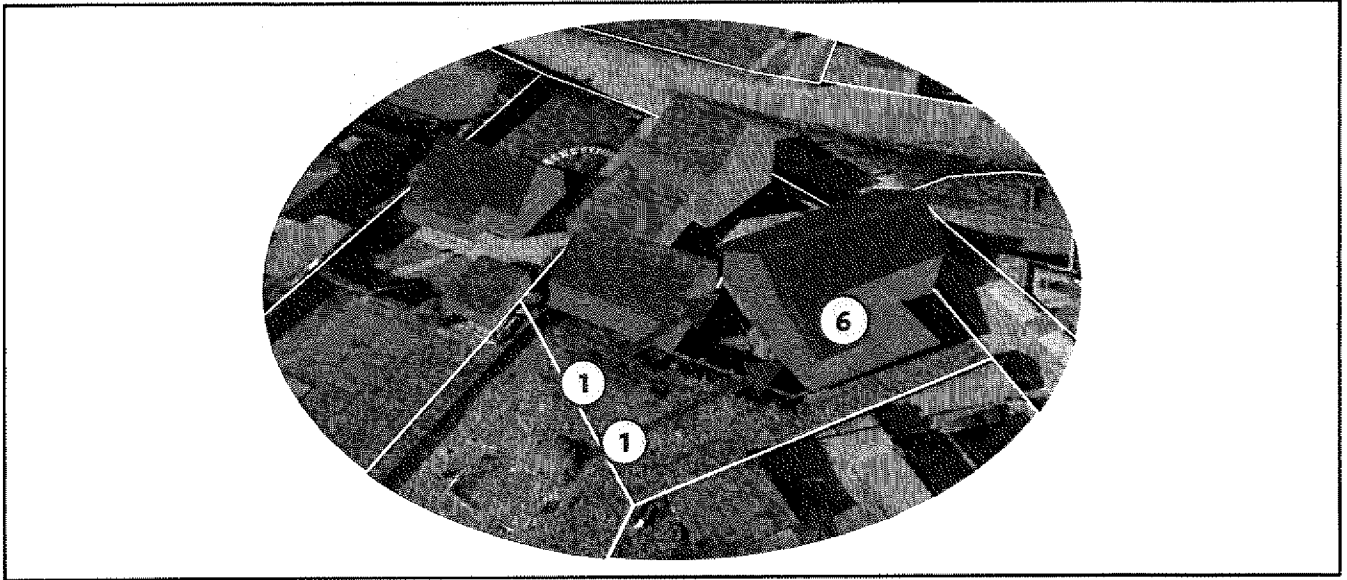
Plan 3.2: 3D LA

Beschrijving	Type	Actie
1. Golfplaten	Asbestmateriaal	Dringend verwijderen
6. Pannendak bijgebouw - opslagplaats	Advies	-

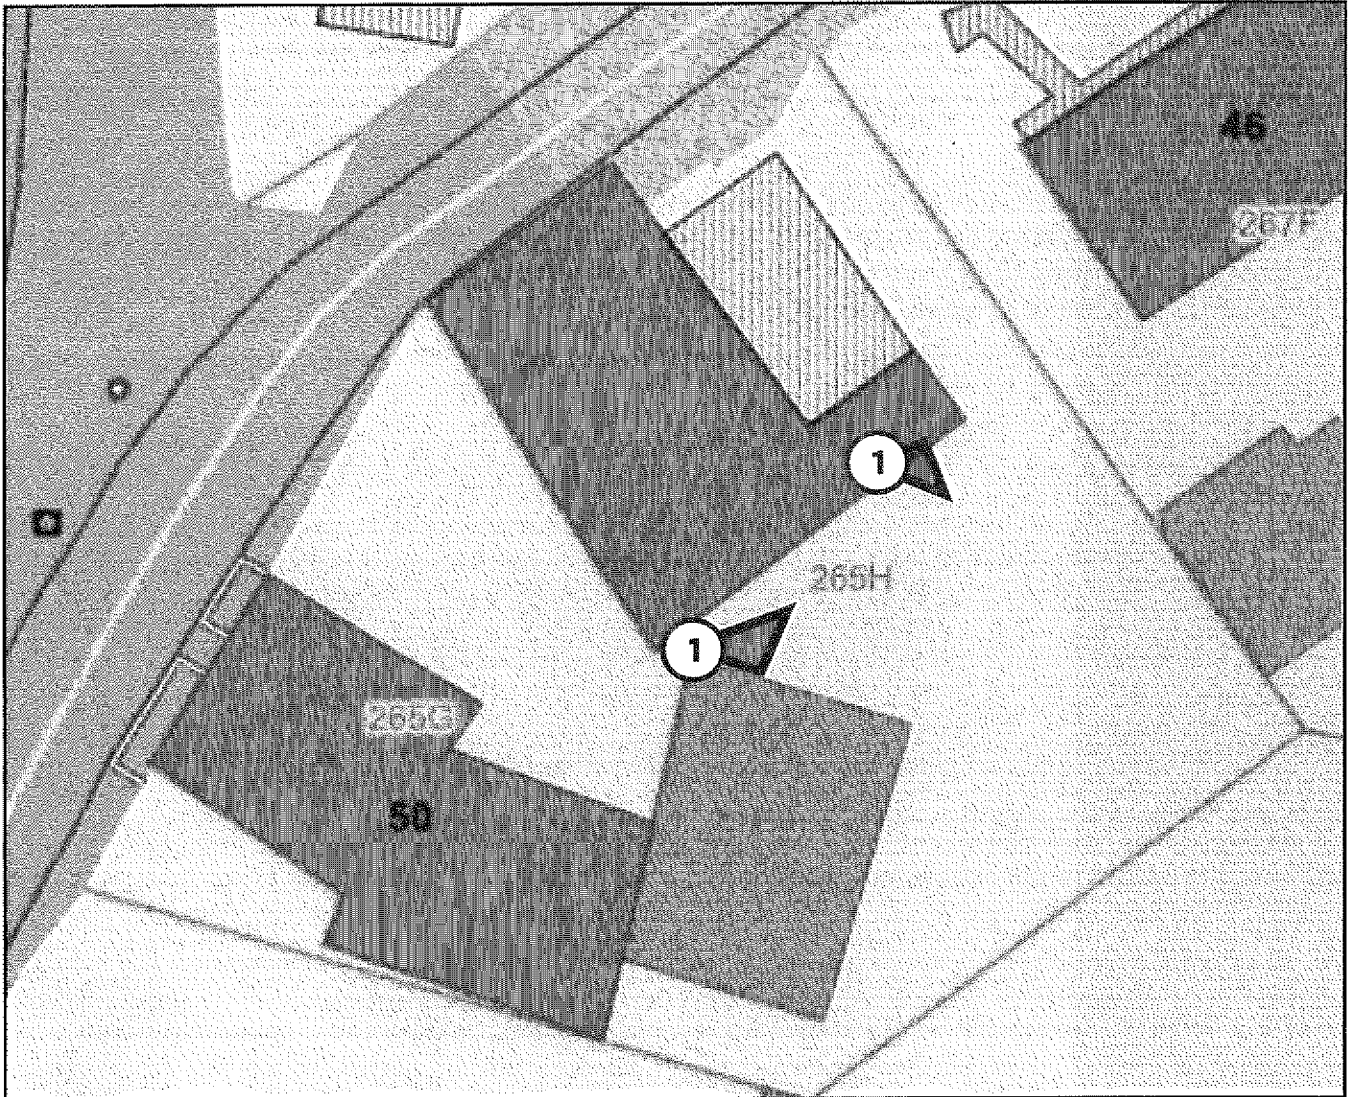
Plan 4.1: Vaststellingen buiten de constructies

Beschrijving	Type	Actie
1. Golfplaten	Asbestmateriaal	Dringend verwijderen

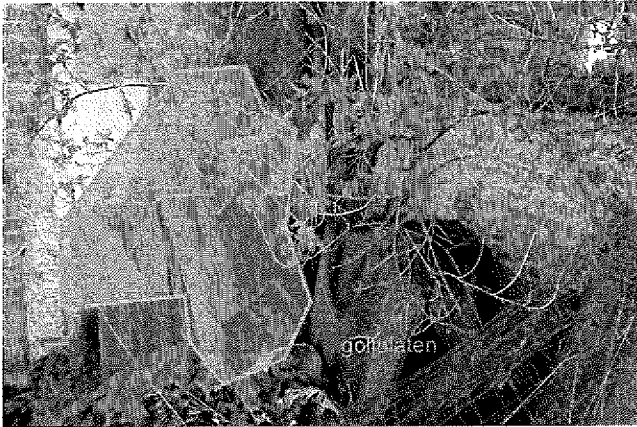
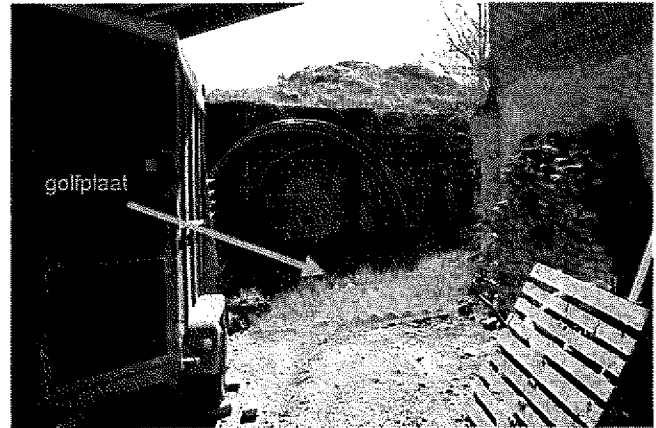
Het asbestmateriaal valt onder de mijlpaal van 2040.

Beschrijving	Golfplaten
Type afvalstof	Betreft stock-voorraad of gedemonteerde asbestmaterialen

Aanwezige resten	Geen resten aanwezig
Omgeving	Buiten
Primaire drager	Gedemonteerd of buitengebruik gesteld materiaal
Asbestmaterialen	<ul style="list-style-type: none"> • Verloren bekisting - Golfplaat
Bindmiddel van asbestmateriaal	Cement
Gebondenheid op basis van bindmiddel	Hecht
Hoeveelheid (gewicht - aantal)	<ul style="list-style-type: none"> • 100,00 kg - 1 stuk
Totaal gewicht	100,00 kg
Eenvoudig bereikbaar	Ja
Identificatiemethode	Vaststelling zonder monstername
Opmerking	In de tuin, tussen de stal en de constructie liggen er enkele oude golfplaten gestockeerd. Het betreft hetzelfde type golfplaat als aanwezig op het dak van de stal. Dit is een gekende asbesthoudende toepassing.

Dringend verwijderen

- Verwijder het asbestafval.

Deze toepassing dient integraal verwijderd te worden, zonder deze te breken of te beschadigen.

Koop goedkoop een zak voor asbestafval op het containerpark. Verpak het asbestafval zonder het te breken of te beschadigen in een plastic zak en voer het als asbesthoudend afval eenvoudig en goedkoop af naar het containerpark of een erkende verwerker.

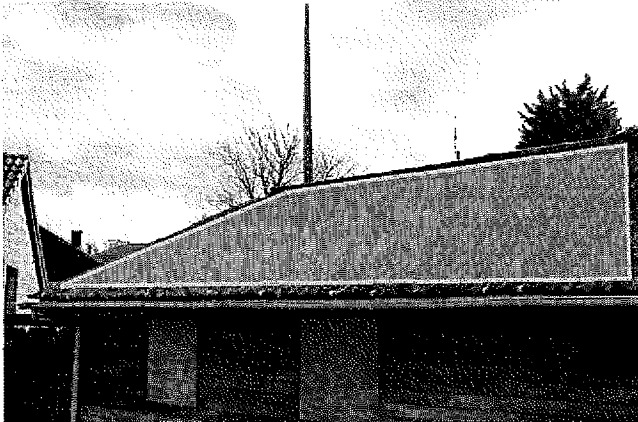
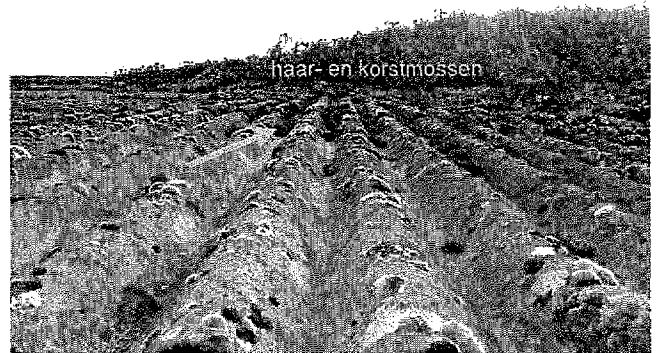
Het asbestmateriaal valt onder de mijlpaal van 2034.

Eindbeoordeling materiaalisico	Hoog materiaalisico en/of hoge kans op vezelvrijgave
Opmerking	De aanwezigheid van korst- en haarmossen noodzaakt de keuze "matig beschadigd".

Gebondenheid	Categorie 1: hechtgebonden in oorsprong
Asbestsoort (vezeltype)	Crocidoliet aanwezig
Asbestconcentratie	Laag (< 50%)
Afschermingsgraad van het gehele materiaal	Geheel of deels (ook) vrij aan de binnenlucht
Toestand van het materiaal	Matig beschadigd, matig verweerd

Beschrijving	Dak stal (golfplaat)
Omgeving	Grenst aan binnen- en buitenlucht
Primaire drager	Schuin dak
Asbestmateriaal	Dak- en gevelbekleding - Golfplaat
Bindmiddel van asbestmateriaal	Cement
Gebondenheid op basis van bindmiddel	Hecht
Hoeveelheid (oppervlakte - aantal)	• 160,00 m ² - 1 stuk
Totale oppervlakte	160,00 m ²
Eenvoudig bereikbaar	Ja
Bevestigingswijze	• Geschroefd
Identificatiemethode	Vaststelling zonder monstername
Destructieve handeling voor identificatie	Nee
Opmerking	De stal is voorzien van een golfplaten dak uit een risicobouwjaar. Er is geen onderdak aanwezig. De onderzijde van de golfplaten staan in contact met de binnenruimte van de stal. Dergelijke golfplaten zijn een gekende asbesthoudende toepassing. De nokpannen bestaan uit hetzelfde materiaal en zijn eveneens asbesthoudend.

Dringend verwijderen

- Zorg voor een veilig beheer. Vermijd het beschadigen van het asbestmateriaal. Controleer de toestand jaarlijks op wijzigingen.
- Verwijder dit asbestmateriaal zo snel mogelijk. Volg de toestand goed op.
- Hemelwater dat afspoelt van asbestcement daken of gevels kan asbestdeeltjes bevatten. Gebruik het enkel voor gesloten circuits (bv. spoelen toiletten). Reinig na het vervangen van het dak of de gevel de dakgoten en regenwaterput of -ton om asbesthoudend sediment of slib te verwijderen

Deze toepassing dient integraal verwijderd te worden, zonder deze te breken of te beschadigen.

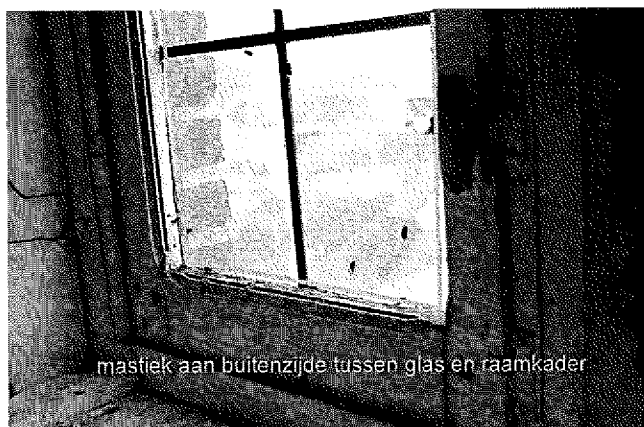
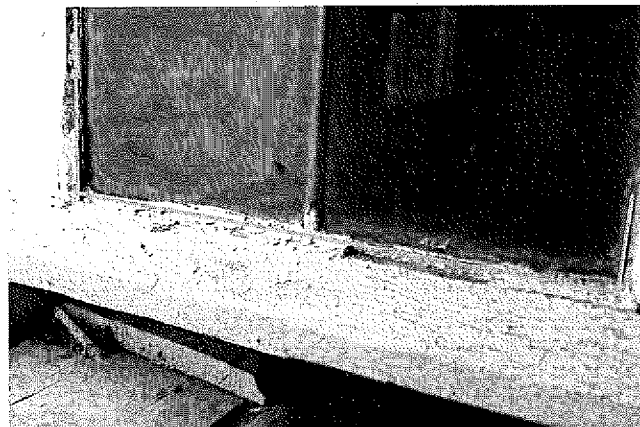
Het asbestmateriaal valt onder de mijlpaal van 2040.

Beschrijving	Mastiek houten raam (sik-trap-zolder)
Omgeving	Buiten
Primaire drager	Wandopening verticaal (raam, deur, ...)
Asbestmateriaal	In-situ afwerkingslagen - Pasta, stopverf, voegsel, stopsel, vulsel, mastiek, katten, ...
Bindmiddel van asbestmateriaal	Kitten, mastiek, pasta
Gebondenheid op basis van bindmiddel	Hecht
Hoeveelheid (gewicht - aantal)	• 0,20 kg - 3 stuks
Totaal gewicht	0,60 kg
Eenvoudig bereikbaar	Ja
Bevestigingswijze	• Verlijmd, ingegoten, versmeerd
Identificatiemethode	Vaststelling zonder monstername
Destructieve handeling voor identificatie	Nee
Opmerking	<p>In de woning zijn er nog 3 oude houten ramen aanwezig, nl. in de traphal, in de slaapkamer en op zolder. Het glas van deze ramen is ingezet in het houten raamkader met oude mastiek. Dergelijke mastiek is asbestverdacht. Er werd op expliciete vraag van de eigenaar GEEN staalname uitgevoerd. Deze mastiek wordt bijgevolg als asbesthoudend beschouwd, totdat het tegendeel formeel bewezen is.</p> <p>Dit is een gekende potentieel asbestverdachte toepassing. Vaststelling van asbestdeeltjes is enkel mogelijk met stereo- en polarisatie lichtmicroscopie.</p>

verwijderen

- Zorg voor een veilig beheer. Vermijd het beschadigen van het asbestmateriaal. Controleer de toestand jaarlijks op wijzigingen.
- Voer bijkomende staalname(s) uit.

Deze toepassing dient integraal verwijderd te worden, zonder deze te breken of te beschadigen.

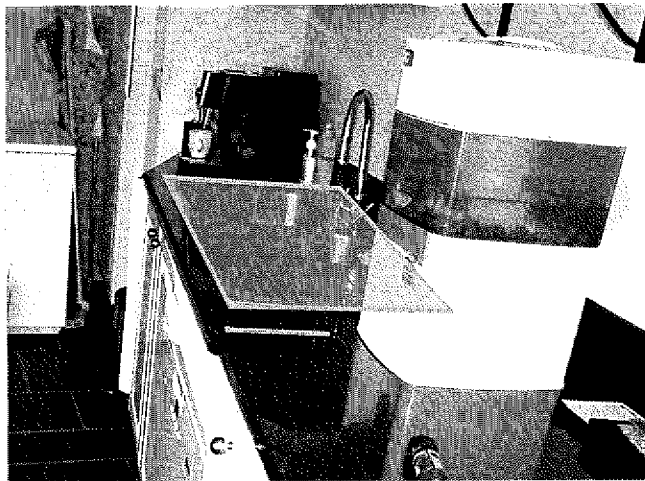
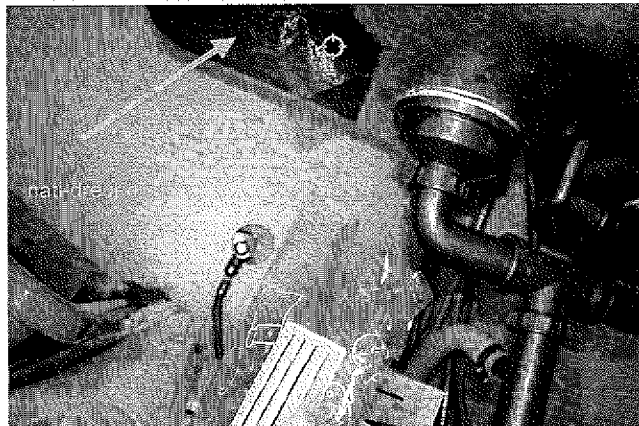
Eindbeoordeling materiaalrisico	Verhoogd materiaalrisico en/of verhoogde kans op vezelvrijgave
Opmerking	De anti-dreunplaat is gedeeltelijk losgekomen van de RVS afwasbak. Er zijn scheuren en lokale beschadigingen. Er zijn geen vrije vezels waarneembaar.

Beschrijving	Anti-dreunplaat keukenwasbak
Omgeving	Binnen
Primaire drager	Sanitaire infrastructuur en uitrusting (toe- en afvoer)
Asbestmateriaal	anti-dreunplaat onderaan keukenafwasbak
Bindmiddel van asbestmateriaal	Bitumen (roofing, teer, asfalt)
Gebondenheid op basis van bindmiddel	Hecht
Hoeveelheid (gewicht - aantal)	• 0,20 kg - 1 stuk

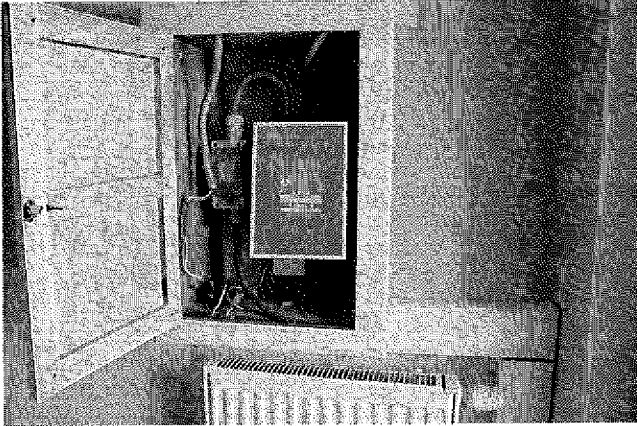
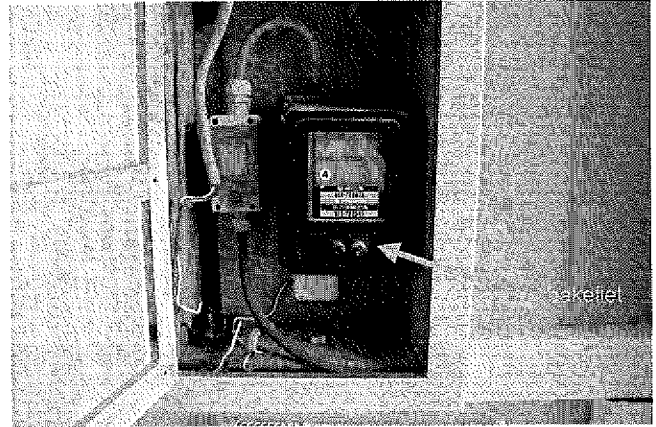
Opmerking	De toepassing is volledig vrij van schade. Er is enkel ouderdomsvervuiling aanwezig. De integriteit is intact.
-----------	--
