Asbestinventarisatetest

Nieuwstraat 16, 3840 Borgloon

Attestnummer : 20240808-000235.000

Uitgegeven op : 08.08.2024

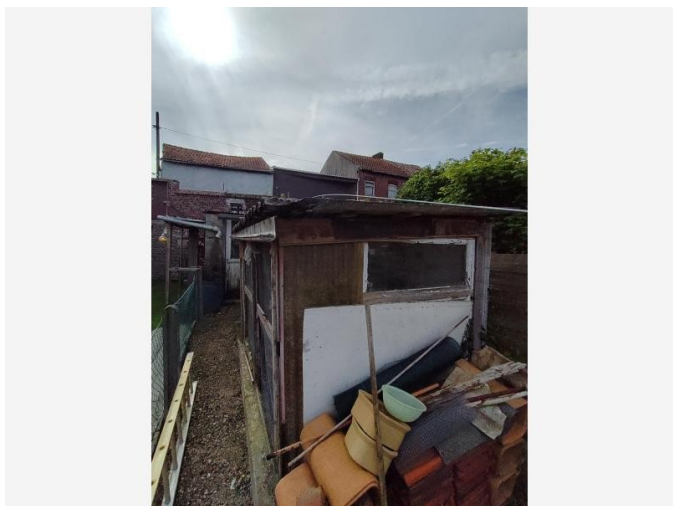
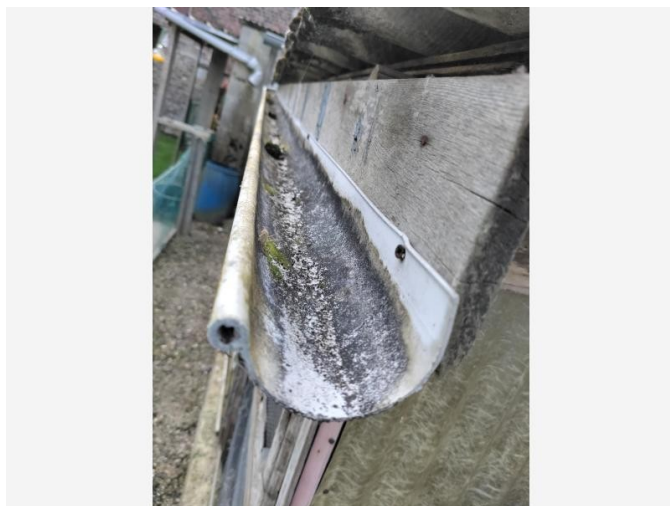
Dringend verwijderen

Beschrijving	Slib in dakgoot
Type afvalstof	Betreft resten (contaminatie) van verwerking of beschadiging
Type resten (contaminatie)	<ul style="list-style-type: none">Stof, deeltjes < 4 mm, flinters, gruis (vermengd in materiaal)
Besmette materialen	<ul style="list-style-type: none">Sediment (dakgoot, afvoerbuï, regenwaterput, ...)
Bron van de resten	Golfplaten dak
Omgeving	Buiten
Primaire drager	Schuin dak
Gebondenheid resten	Niet hecht
Hoeveelheid (gewicht - aantal)	<ul style="list-style-type: none">1,00 kg - 1 stuk
Totaal gewicht	1,00 kg
Eenvoudig bereikbaar	Ja
Identificatiemethode	Vaststelling zonder monstername

- Verwijder het asbestafval.

- Eenvoudige handelingen: mag via doe-het-zelf of door werknemer(s) met opleidingsattest eenvoudige handelingen
Het bladafval eerst bevochtigen voor het te verwijderen en het slib traag doorspoelen (indien aangesloten op de rioleringen) of verwijderen (indien aangesloten op een regenwaterput). Indien uw dakgoot is aangesloten op een regenwaterput gebruikt u het regenwater best niet meer voor het besproeien van de (moes-)tuin en uw wasmachine. Voor het spoelen van toiletten vormt dit geen risico. Wanneer u het asbestdak in een latere fase verwijderd laat u best ook uw regenwaterput reinigen door een gespecialiseerde firma.

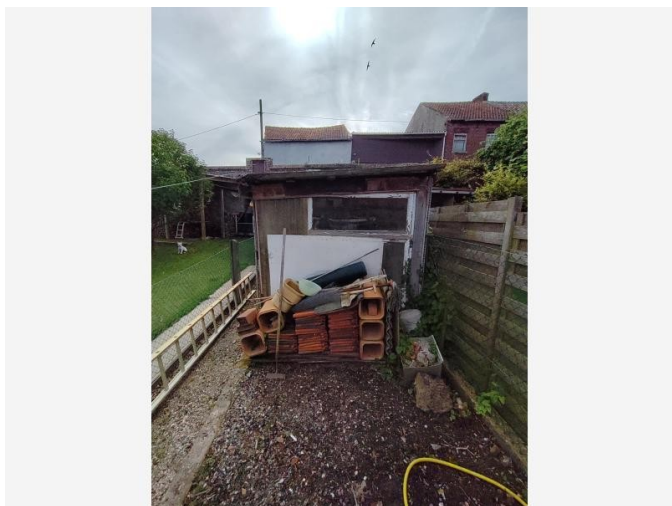
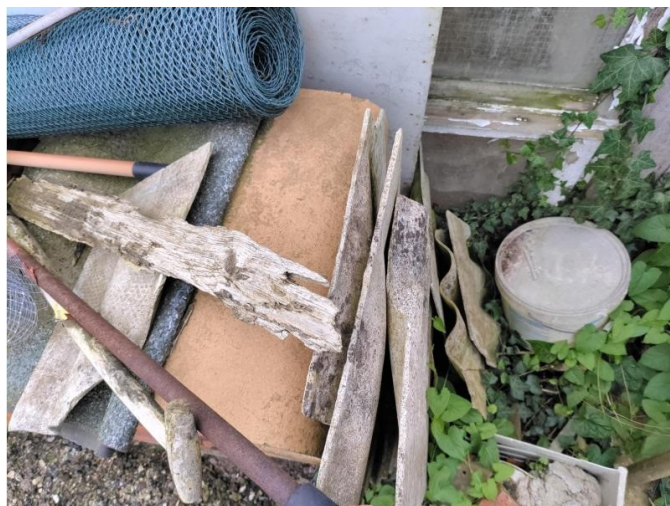
Fiche 2: Losliggende platen

Dringend verwijderen

Beschrijving	Losliggende platen
Type afvalstof	Betreft resten (contaminatie) van verwerking of beschadiging
Type resten (contaminatie)	<ul style="list-style-type: none">Stukken, fragmenten (los, opliggend)
Besmette materialen	<ul style="list-style-type: none">Geen (er is geen vermenging met ander materiaal)
Bron van de resten	Bron van de resten is niet meer aanwezig
Omgeving	Buiten
Primaire drager	Gedemonteerd of buitengebruik gesteld materiaal
Gebondenheid resten	Hecht
Hoeveelheid (gewicht - aantal)	<ul style="list-style-type: none">5,00 kg - 2 stuks
Totaal gewicht	10,00 kg
Eenvoudig bereikbaar	Ja
Identificatiemethode	Vaststelling zonder monstername

- Verwijder het asbestafval.

- Eenvoudige handelingen: mag via doe-het-zelf of door werknemer(s) met opleidingsattest eenvoudige handelingen
Hechtgebonden asbest mag via doe-het-zelf of door werknemer(s) met opleidingsattest eenvoudige handelingen verwijderd worden. Vraag bij uw aannemer na of deze over een certificaat "eenvoudige handelingen" beschikt. Neem de nodige veiligheidsmaatregelen zoals beschreven in de bijlagen indien u deze toepassing zelf gaat verwijderen. Verwijder deze toepassing alleen via doe-het-zelf indien u deze in zijn geheel zonder te breken kan verwijderen.

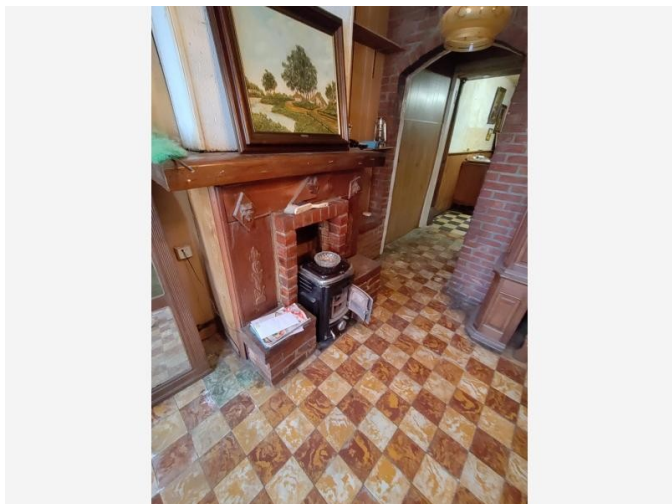
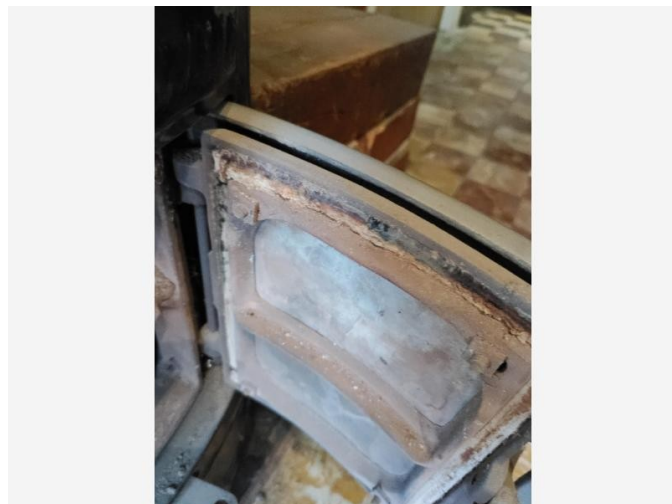
Eindbeoordeling materiaalrisico	Hoog materiaalrisico en/of hoge kans op vezelvrijgave
---------------------------------	---

Gebondenheid	Categorie 3: niet-hechtgebonden met weinig of geen matrix
Asbestsoort (vezeltype)	Alleen chrysotiel
Asbestconcentratie	Hoog ($\geq 50\%$)
Afschermingsgraad van het gehele materiaal	Geheel of deels (ook) vrij aan binnenluchtstromen
Toestand van het materiaal	Matig beschadigd, matig verweerd

Beschrijving	Dichtingskoord kachel
Omgeving	Binnen
Primaire drager	HVAC infrastructuur en uitrusting
Asbestmateriaal	Koord, lint, band, strip
Bindmiddel van asbestmateriaal	Weinig of geen bindmiddel (textiel, bevloking, ...)
Gebondenheid op basis van bindmiddel	Niet-hechtgebonden
Hoeveelheid (lengte - omtrek - aantal)	<ul style="list-style-type: none">• 2,00 m - 2,00 cm - 4 stuks
Totale oppervlakte	0,16 m ²
Eenvoudig bereikbaar	Ja
Bevestigingswijze	<ul style="list-style-type: none">• Geklemd
Identificatiemethode	Vaststelling zonder monsternamen
Destructieve handeling voor identificatie	Nee
Opmerking	In de voorste living staat een kachel met asbestkoord. De kachel in de 2de ruimte heeft een synthetisch koord. Hierachter kunnen echter nog resten van een asbesthoudend koord zitten.

- Verwijder dit asbestmateriaal zo snel mogelijk. Volg de toestand goed op.

- Eenvoudige handelingen: mag via doe-het-zelf of door werknemer(s) met opleidingsattest eenvoudige handelingen
Asbesthoudende koorden mogen via doe-het-zelf of door werknemer(s) met opleidingsattest eenvoudige handelingen verwijderd worden, ongeacht of deze zich binnen of buiten bevinden. Vraag bij uw aannemer na of deze over een certificaat "eenvoudige handelingen" beschikt. Er wordt afgeraden het koord via doe-het-zelf te verwijderen.

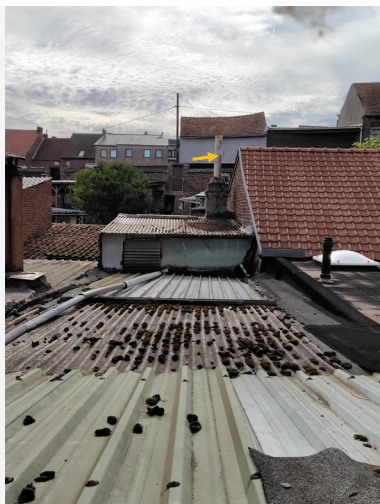
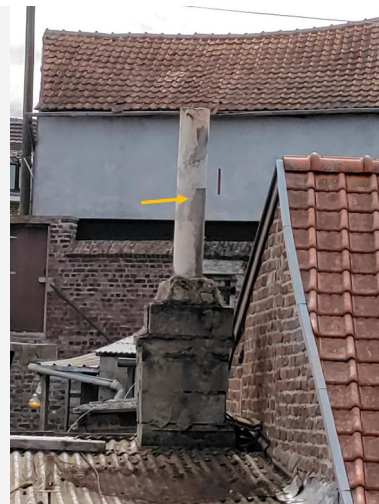
Eindbeoordeling materiaalrisico	Hoog materiaalrisico en/of hoge kans op vezelvrijgave
---------------------------------	---

Gebondenheid	Categorie 1: hechtgebonden in oorsprong
Asbestsoort (vezeltype)	Crocidoliet aanwezig
Asbestconcentratie	Laag (< 50%)
Afschermingsgraad van het gehele materiaal	Geheel of deels (ook) vrij aan binnenluchtstromen
Toestand van het materiaal	Matig beschadigd, matig verweerd

Beschrijving	Rookgaskanaal
Omgeving	Grenst aan binnen- en buitenlucht
Primaire drager	HVAC infrastructuur en uitrusting
Asbestmateriaal	Rookgaskanaal
Bindmiddel van asbestmateriaal	Cement
Gebondenheid op basis van bindmiddel	Hecht
Hoeveelheid (lengte - omtrek - dikte - aantal)	<ul style="list-style-type: none">• 2,00 m - 50,00 cm - 1,00 cm - 1 stuk
Totaal volume	0,01 m ³
Eenvoudig bereikbaar	Ja
Bevestigingswijze	<ul style="list-style-type: none">• Geklemd
Identificatiemethode	Vaststelling zonder monsternamen
Destructieve handeling voor identificatie	Nee

- Verwijder dit asbestmateriaal zo snel mogelijk. Volg de toestand goed op.

- Eenvoudige handelingen: mag via doe-het-zelf of door werknemer(s) met opleidingsattest eenvoudige handelingen
Hechtgebonden asbest mag via doe-het-zelf of door werknemer(s) met opleidingsattest eenvoudige handelingen verwijderd worden. Vraag bij uw aannemer na of deze over een certificaat "eenvoudige handelingen" beschikt. Neem de nodige veiligheidsmaatregelen zoals beschreven in de bijlagen indien u deze toepassing zelf gaat verwijderen. Verwijder deze toepassing alleen via doe-het-zelf indien u deze in zijn geheel en zonder te breken kan verwijderen.

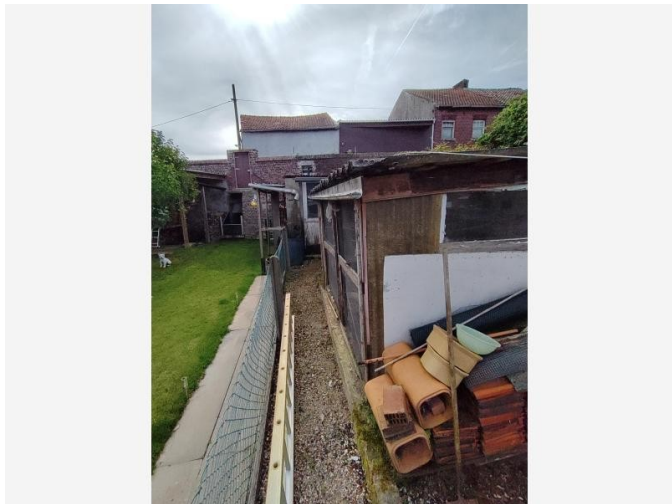
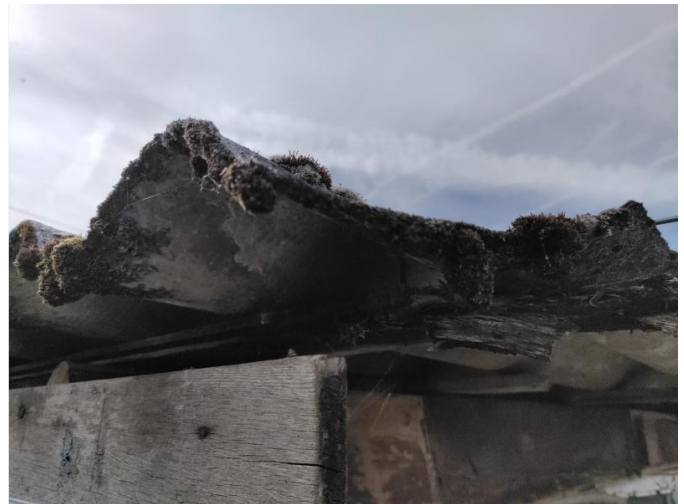
Eindbeoordeling materiaalrisico	Verhoogd materiaalrisico en/of verhoogde kans op vezelvrijgave
---------------------------------	--

Gebondenheid	Categorie 1: hechtgebonden in oorsprong
Asbestsoort (vezeltype)	Crocidoliet aanwezig
Asbestconcentratie	Laag (< 50%)
Afschermingsgraad van het gehele materiaal	Geheel of deels vrij aan de buitenlucht
Toestand van het materiaal	Matig beschadigd, matig verweerd

Beschrijving	Golfplaten dak
Omgeving	Buiten
Primaire drager	Schuin dak
Asbestmateriaal	Dak- en gevelbekleding - Golfplaat
Bindmiddel van asbestmateriaal	Cement
Gebondenheid op basis van bindmiddel	Hecht
Hoeveelheid (oppervlakte - aantal)	<ul style="list-style-type: none">• 10,00 m² - 1 stuk
Totale oppervlakte	10,00 m ²
Eenvoudig bereikbaar	Ja
Bevestigingswijze	<ul style="list-style-type: none">• Onbekend
Identificatiemethode	Vaststelling zonder monstername
Destructieve handeling voor identificatie	Nee
Opmerking	Bedekt geen afgesloten ruimte. Voiliaire met gaas.

- Verwijder dit asbestmateriaal zo snel mogelijk. Volg de toestand goed op.
- Hemelwater dat afspoelt van asbestcement daken of gevels kan asbestdeeltjes bevatten. Gebruik het enkel voor gesloten circuits (bv. spoelen toiletten). Reinig na het vervangen van het dak of de gevel de dakgoten en regenwaterput of -ton om asbesthoudend sediment of slib te verwijderen

- Eenvoudige handelingen: mag via doe-het-zelf of door werknemer(s) met opleidingsattest eenvoudige handelingen
Hechtgebonden asbest mag via doe-het-zelf of door werknemer(s) met opleidingsattest eenvoudige handelingen verwijderd worden. Vraag bij uw aannemer na of deze over een certificaat "eenvoudige handelingen" beschikt. Neem de nodige veiligheidsmaatregelen zoals beschreven in de bijlagen indien u deze toepassing zelf gaat verwijderen. Verwijder deze toepassing alleen via doe-het-zelf indien u deze in zijn geheel zonder te breken kan verwijderen.

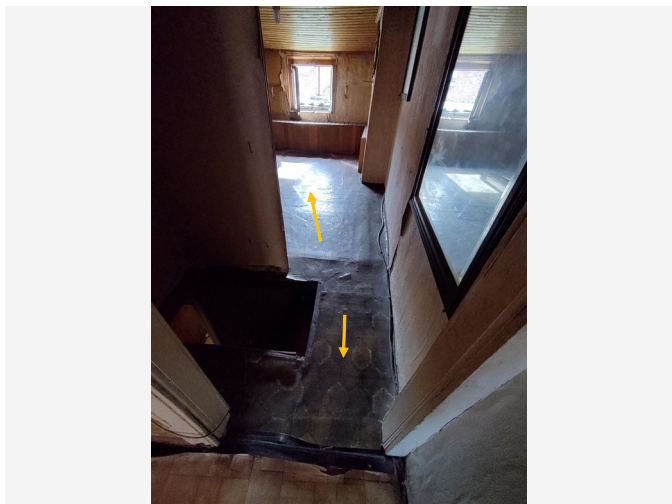
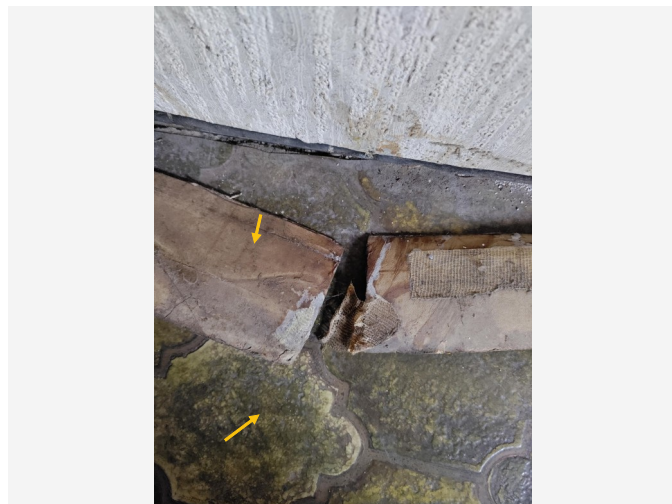
Eindbeoordeling materiaalrisico	Verhoogd materiaalrisico en/of verhoogde kans op vezelvrijgave
---------------------------------	--

Gebondenheid	Categorie 2: niet-hechtgebonden met matrix
Asbestsoort (vezeltype)	Alleen chrysotiel
Asbestconcentratie	Hoog ($\geq 50\%$)
Afschermingsgraad van het gehele materiaal	Geheel of deels (ook) vrij aan de binnenlucht
Toestand van het materiaal	Licht beschadigd, licht verweerd. Intact calciumsilicaatmateriaal of categorie III 'gebondenheid'

#	Type	Referentie	Resultaat
6.1	Puntmonster	M3	Chrysotiel

Beschrijving	Vloerzeil 1ste verdieping
Omgeving	Binnen
Primaire drager	Vloer
Asbestmateriaal	Prefab - afwerking - Vloerzeil
Bindmiddel van asbestmateriaal	Karton - papier - viltachtig
Gebondenheid op basis van bindmiddel	Niet-hechtgebonden
Hoeveelheid (oppervlakte - aantal)	<ul style="list-style-type: none">• 14,00 m² - 1 stuk
Totale oppervlakte	14,00 m ²
Eenvoudig bereikbaar	Ja
Bevestigingswijze	<ul style="list-style-type: none">• Verlijmd, ingegoten, versmeerd
Identificatiemethode	Vaststelling met monstername
Destructieve handeling voor identificatie	Nee
Opmerking	De vloerzeilen in de overige ruimten werden eveneens onderzocht. Deze hebben een kunststof, jutte of zwarte (balatum) onderlaag en zijn niet asbestverdacht. In sommige ruimte bevinden zich tot 4 lagen vloerzeil en werden ook de wanden gedeeltelijk bekleed.

- Sluit de ruimte luchtdicht af en vermijd het betreden van de ruimte.
- Scherm in afwachting van verwijdering het asbestmateriaal af van luchtstromingen en verstoring: bijvoorbeeld door het te verpakken, te fixeren, af te dekken, signalisatie - afbakening aan te brengen, ...
- Verwijder dit asbestmateriaal zo snel mogelijk. Volg de toestand goed op.

- Hermetische zone (erkend asbestverwijderaar)
Niet-hechtgebonden asbest - asbestvezels kunnen bij het verwijderen gemakkelijk vrijkomen. De verwijdering ervan mag enkel door een erkend asbestverwijderaar gebeuren. Ga deze toepassing zeker niet zelf verwijderen!

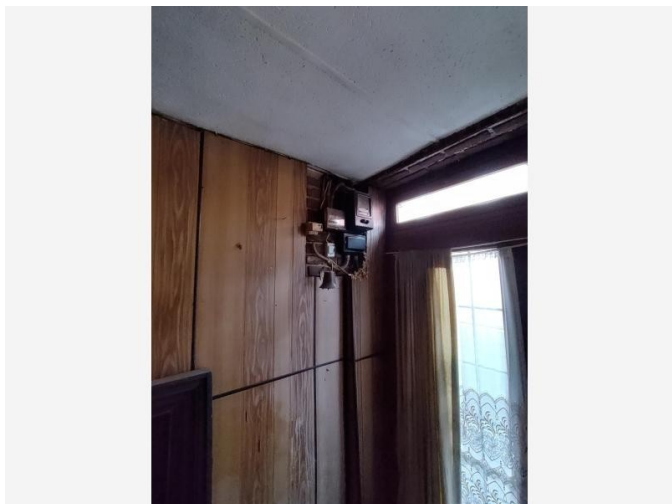
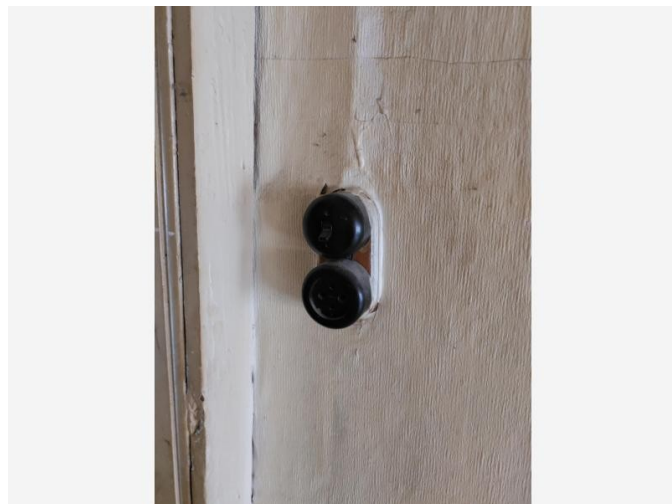
In oude bakeliet werd soms asbest toegepast. Gezien dit een actieve elektrische toepassing betreft, werden er geen stalen afgenomen. Deze wordt beschouwd als asbestverdacht.

Eindbeoordeling materiaalrisico	Laag materiaalrisico en/of verlaagde kans op vezelvrijgave
---------------------------------	--

Beschrijving	Bakeliet elektro/elektriciteitsmeter
Omgeving	Binnen
Primaire drager	Communicatie en elektrische infrastructuur en uitrusting
Asbestmateriaal	Plaat, paneel, tablet - Type Bakeliet
Bindmiddel van asbestmateriaal	Kunststof of -hars
Gebondenheid op basis van bindmiddel	Hecht
Hoeveelheid (oppervlakte - dikte - aantal)	<ul style="list-style-type: none">• 0,20 m² - 1,00 cm - 1 stuk• 0,10 m² - 1,00 cm - 1 stuk
Totaal volume	0,003 m ³
Eenvoudig bereikbaar	Ja
Bevestigingswijze	<ul style="list-style-type: none">• Geschroefd
Identificatiemethode	Vaststelling zonder monsternamen
Destructieve handeling voor identificatie	Nee

- Zorg voor een veilig beheer. Vermijd het beschadigen van het asbestmateriaal. Controleer de toestand jaarlijks op wijzigingen.

- Eenvoudige handelingen: mag via doe-het-zelf of door werknemer(s) met opleidingsattest eenvoudige handelingen
Hechtgebonden asbest mag door werknemer(s) met opleidingsattest eenvoudige handelingen verwijderd worden. Vraag bij uw aannemer na of deze over een certificaat "eenvoudige handelingen" beschikt. Deze toepassing kan best verwijderd worden door een vakman die met elektrische installaties mag werken. De elektriciteitsmeter is eigendom van de netbeheerder en mag alleen door daartoe bevoegd personeel verwijderd worden.

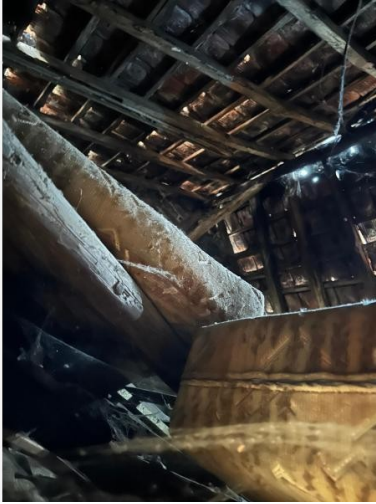
Tijdelijke beperking

Reden: Het onderzoek kan niet uitgevoerd worden binnen de bepalingen van de Welzijnswet

Uitleg van de asbestdeskundige: Verschillende delen van het plafond op de 1ste verdieping zien er bouwvallig uit. Daarnaast is het toegankelijk voor de zolder te nauw. De zolderverdieping werd bijgevolg als onvoldoende veilig beoordeeld om te betreden. Er is geen onderdak aanwezig. Op de zolder kunnen zich nog asbesthoudende materialen bevinden.

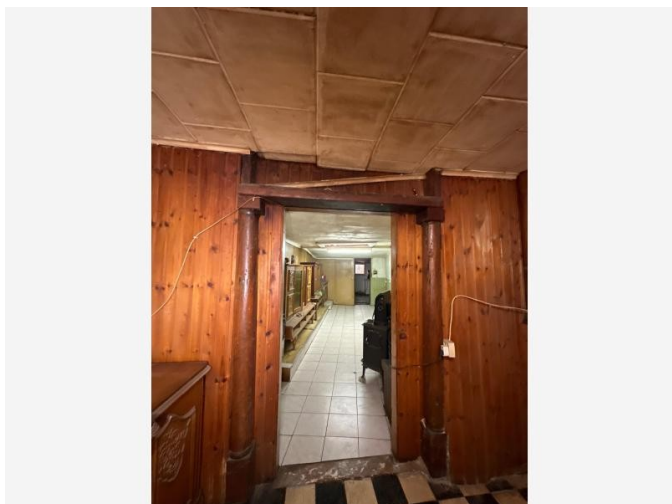
Alle plafonds zijn afgewerkt met plaatmaterialen. De structuur hierachter en eventueel achterliggend pleisterwerk kon niet onderzocht worden. Hierachter kunnen zich nog asbesthoudende materialen bevinden.

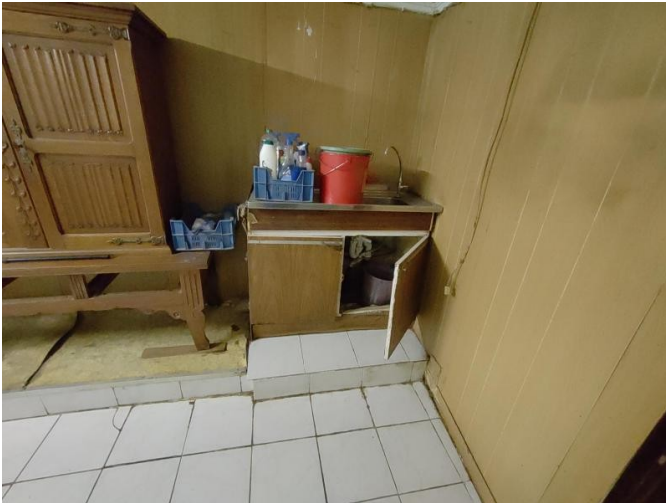
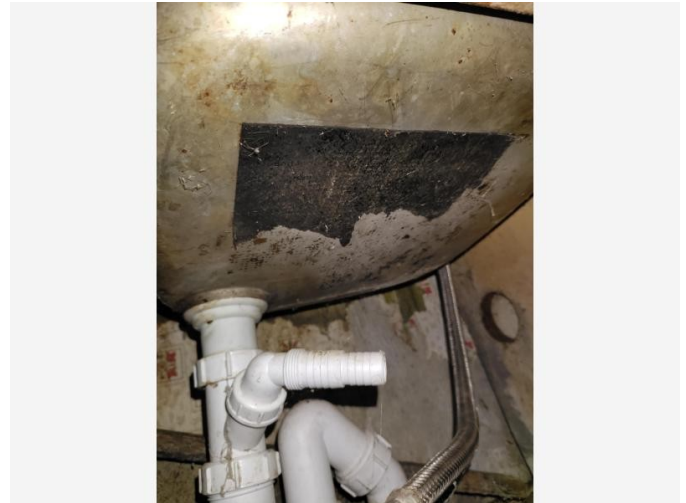
Geen asbest

#	Type	Referentie	Resultaat
10.1	Puntmonster	M4	Geen asbest

Beschrijving	Gootsteenisolatie
Omgeving	Binnen
Primaire drager	Sanitaire infrastructuur en uitrusting (toe- en afvoer)
Bindmiddel van materiaal	Bitumen (roofing, teer, asfalt)
Gebondenheid op basis van bindmiddel	Hecht
Hoeveelheid (gewicht - aantal)	<ul style="list-style-type: none">• 0,20 kg - 1 stuk
Totaal gewicht	0,20 kg
Identificatiemethode	Vaststelling met monstername
Destructieve handeling voor identificatie	Nee

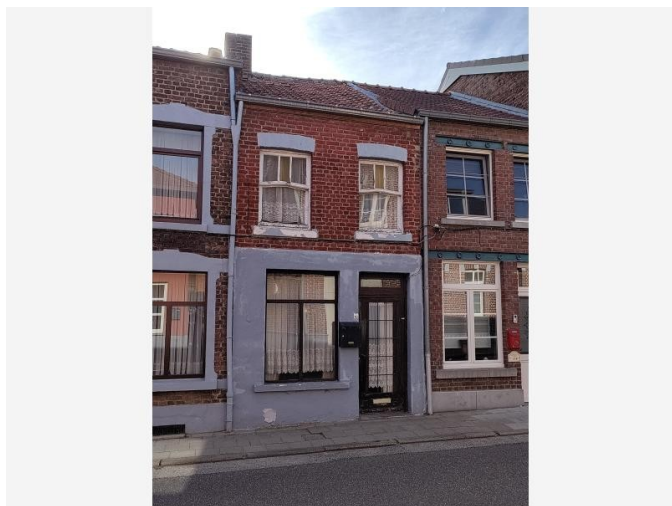
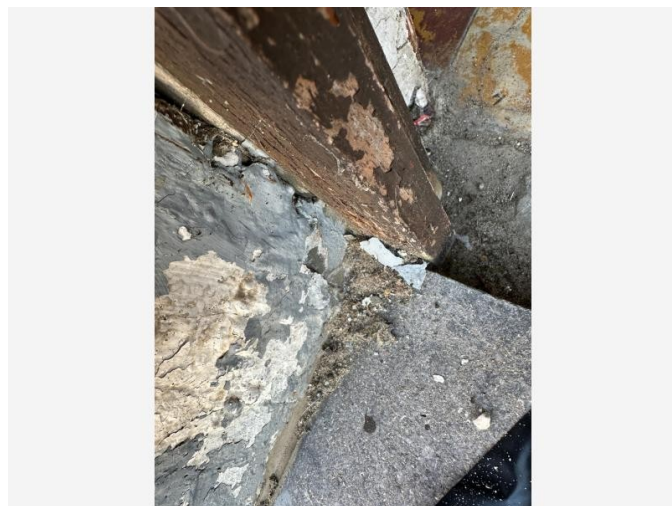
Fiche 11: Crepi voorgevel

Geen asbest

#	Type	Referentie	Resultaat
11.1	Puntmonster	M8	Geen asbest

Beschrijving	Crepi voorgevel
Omgeving	Buiten
Primaire drager	Wand buitenschil
Bindmiddel van materiaal	Cement
Gebondenheid op basis van bindmiddel	Hecht
Hoeveelheid (gewicht - aantal)	<ul style="list-style-type: none">• 300,00 kg - 1 stuk
Totaal gewicht	300,00 kg
Identificatiemethode	Vaststelling met monstername
Destructieve handeling voor identificatie	Nee
Opmerking	Hoeveelheid is een ruwe inschatting

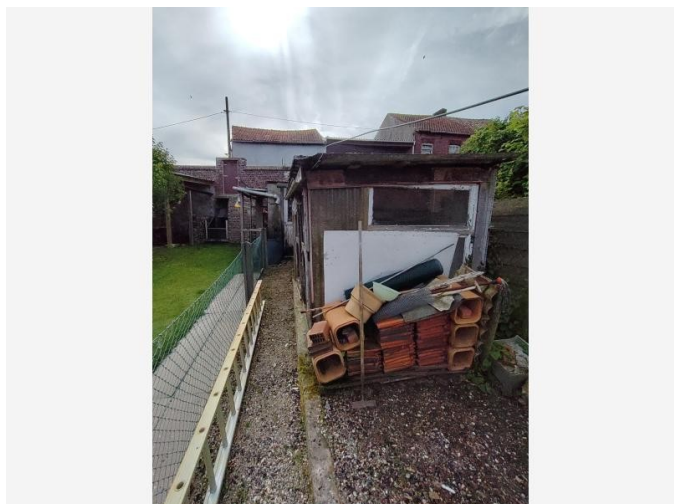
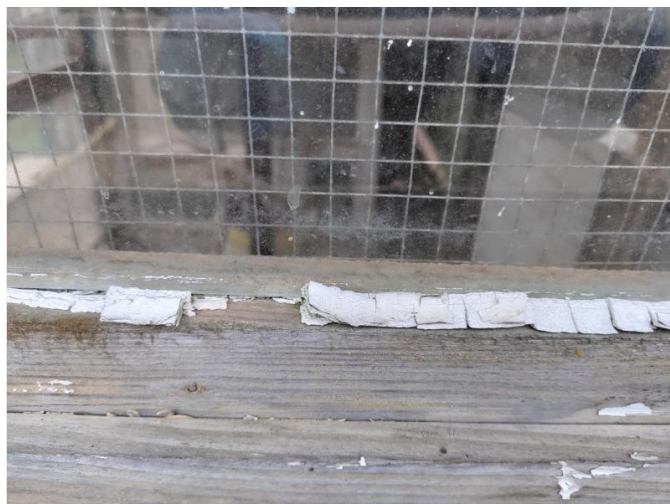
Geen asbest

#	Type	Referentie	Resultaat
12.1	Mengmonster	M6	Geen asbest

Beschrijving	Stopverf ramen en deur tuinberging
Omgeving	Buiten
Primaire drager	Wandopening verticaal (raam, deur, ...)
Bindmiddel van materiaal	Kitten, mastiek, pasta
Gebondenheid op basis van bindmiddel	Hecht
Hoeveelheid (gewicht - aantal)	<ul style="list-style-type: none">• 0,50 kg - 2 stuks• 1,00 kg - 1 stuk
Totaal gewicht	2,00 kg
Identificatiemethode	Vaststelling met monstername
Destructieve handeling voor identificatie	Nee

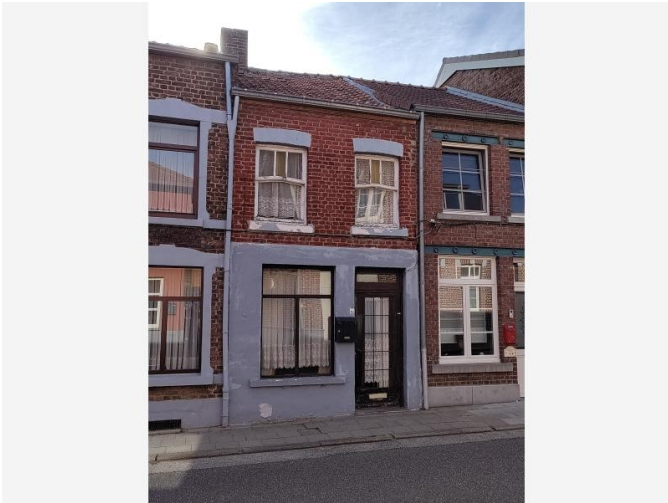
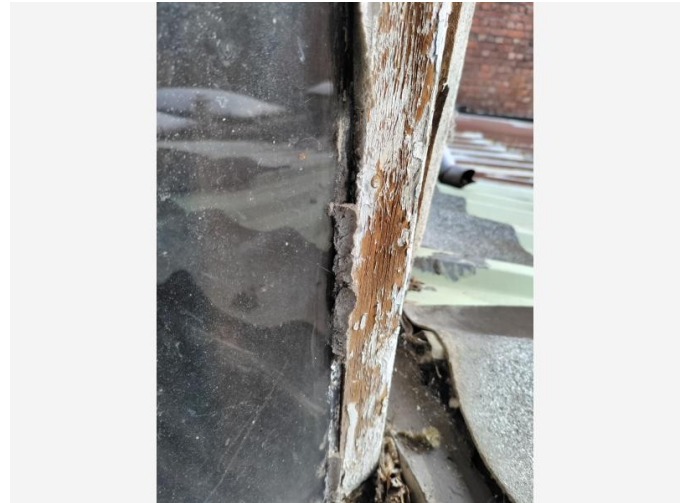
Fiche 13: Stopverf ramen woning

Geen asbest

#	Type	Referentie	Resultaat
13.1	Puntmonster	M2	Geen asbest

Beschrijving	Stopverf ramen woning
Omgeving	Buiten
Primaire drager	Wandopening verticaal (raam, deur, ...)
Bindmiddel van materiaal	Kitten, mastiek, pasta
Gebondenheid op basis van bindmiddel	Hecht
Hoeveelheid (gewicht - aantal)	<ul style="list-style-type: none">• 0,50 kg - 4 stuks
Totaal gewicht	2,00 kg
Identificatiemethode	Vaststelling met monstername
Destructieve handeling voor identificatie	Nee

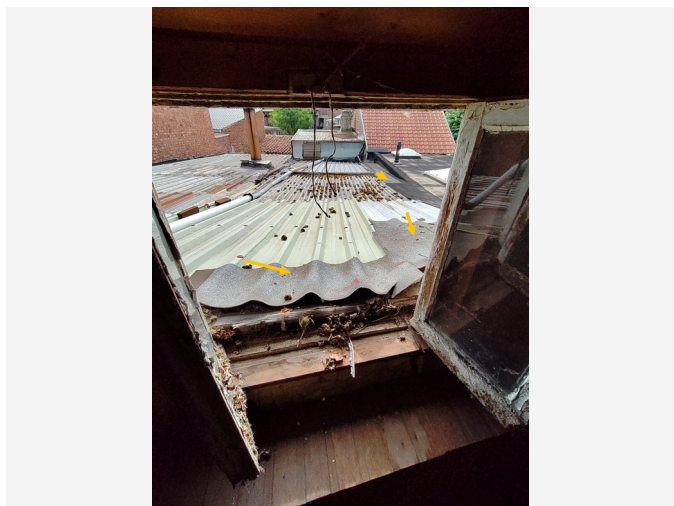
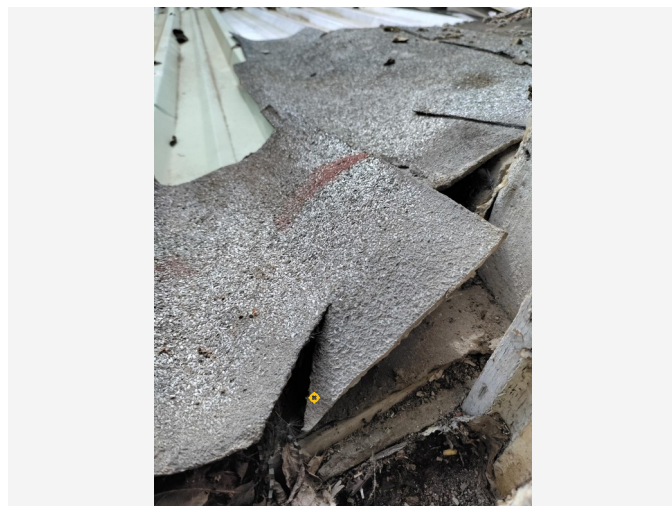
Geen asbest

#	Type	Referentie	Resultaat
14.1	Puntmonster	M7	Geen asbest

Beschrijving	Roofing dak
Omgeving	Buiten
Primaire drager	Plat dak
Bindmiddel van materiaal	Bitumen (roofing, teer, asfalt)
Gebondenheid op basis van bindmiddel	Hecht
Hoeveelheid (oppervlakte - aantal)	<ul style="list-style-type: none">• 10,00 m² - 1 stuk
Totale oppervlakte	10,00 m ²
Identificatiemethode	Vaststelling met monstername
Destructieve handeling voor identificatie	Nee
Opmerking	Staalafname aan een overhangende lap roofing. De roofing ligt grotendeels los dus geen risico op lekschade

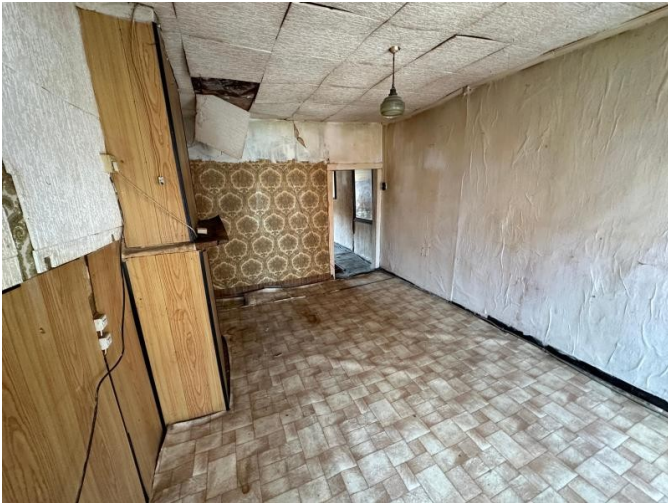
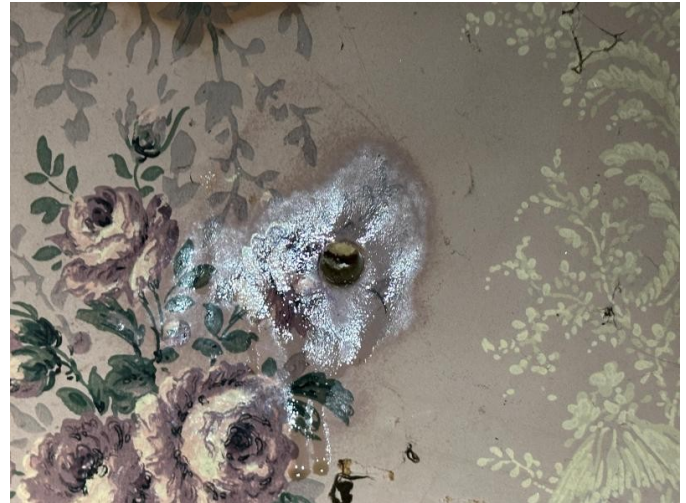
Fiche 15: Pleisterwerk wanden

Geen asbest

#	Type	Referentie	Resultaat
15.1	Mengmonster	M1	Geen asbest

Beschrijving	Pleisterwerk wanden
Omgeving	Binnen
Primaire drager	Binnenwand
Bindmiddel van materiaal	Gips - kalk
Gebondenheid op basis van bindmiddel	Niet-hechtgebonden
Hoeveelheid (oppervlakte - dikte - aantal)	• 160,00 m ² - 2,00 cm - 1 stuk
Totaal volume	3,20 m ³
Identificatiemethode	Vaststelling met monstername
Destructieve handeling voor identificatie	Nee
Opmerking	Hoeveelheid bij benadering. Het merendeel van de binnenwanden is geheel of gedeeltelijk bedekt met hout, hardboard of vinyl. De achterkant en eventueel achterliggend pleisterwerk kon niet onderzocht worden zonder schade aan het bedekkend materiaal aan te brengen.

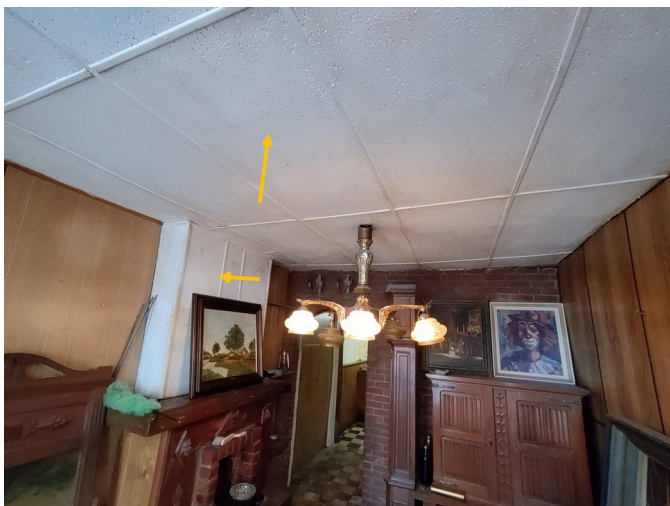
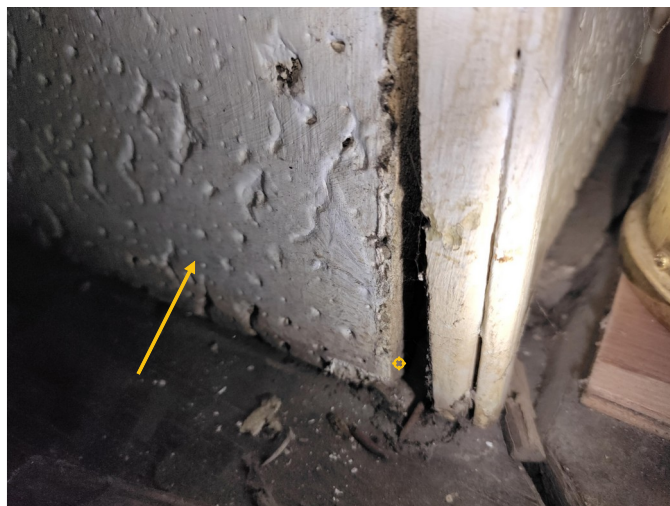
Geen asbest

#	Type	Referentie	Resultaat
16.1	Mengmonster	M5	Geen asbest

Beschrijving	Vals plafond / schouwbekleding
Omgeving	Buiten
Primaire drager	Plafond
Bindmiddel van materiaal	Karton - papier - viltachtig
Gebondenheid op basis van bindmiddel	Niet-hechtgebonden
Hoeveelheid (gewicht - aantal)	<ul style="list-style-type: none">• 50,00 kg - 1 stuk
Totaal gewicht	50,00 kg
Identificatiemethode	Vaststelling met monstername
Destructieve handeling voor identificatie	Nee
Opmerking	Hoeveelheid indicatief. Een deel van de schouw werd bekleed met hetzelfde materiaal.
