# Asbestinventarisat attest

Terwouwenstraat 39, 3800 Sint-Truiden

Attestnummer : 20260121-000309.000

**Niet-asbestveilig**

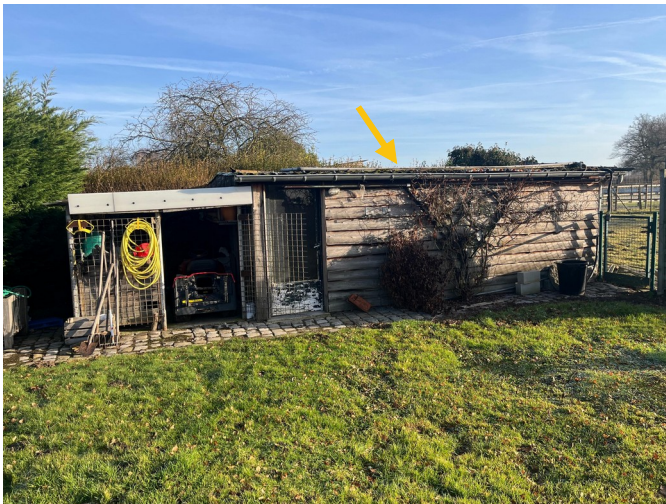
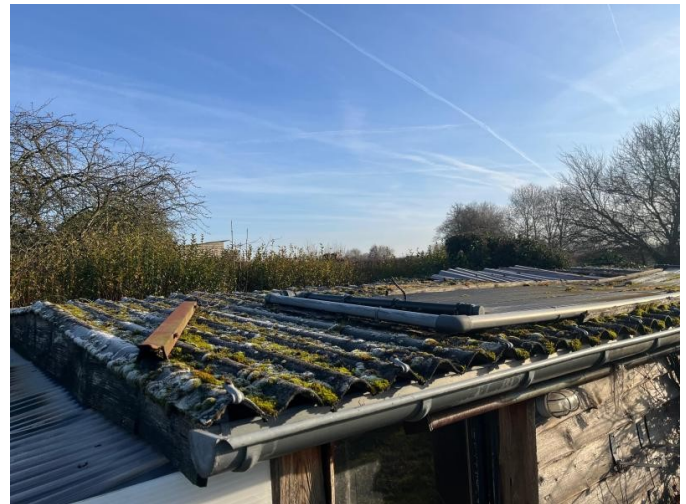
| Fiche 1: Golfplaten tuinhuis..... | 18 |

| Eindbeoordeling materiaalrisico | Hoog materiaalrisico en/of hoge kans op vezelvrijgave |
| Opmerking | Door de aanzienlijke aanwezigheid van korstmos bevinden de golfplaten zich in een matig beschadigde en matig verweerde toestand. Het korstmos hecht zich aan het oppervlak en zal de toestand van de golfplaten verder doen verslechteren, doordat de wortels in het materiaal doordringen en bijkomende schade veroorzaken. |

| Asbestsoort (vezeltype) | Crocidoliet aanwezig |
| Toestand van het materiaal | Matig beschadigd, matig verweerd |

- Zorg voor een veilig beheer. Vermijd het beschadigen van het asbestmateriaal. Controleer de toestand jaarlijks op wijzigingen.
- Verwijder dit asbestmateriaal zo snel mogelijk. Volg de toestand goed op.
- Hemelwater dat afspoelt van asbestcement daken of gevels kan asbestdeeltjes bevatten. Gebruik het enkel voor gesloten circuits (bv. spoelen toiletten). Reinig na het vervangen van het dak of de gevel de dakgoten en regenwaterput of -ton om asbesthoudend sediment of slib te verwijderen
- Voer bijkomende staalname(s) uit.

- Eenvoudige handelingen: mag via doe-het-zelf of door werknemer(s) met opleidingsattest eenvoudige handelingen  
Deze toepassing kan door een aannemer die over een opleidingsattest eenvoudige handelingen beschikt of door een particulier (doe-het-zelf), verwijderd worden indien er geen verhoogd risico op vrijgave van asbestvezels (max. concentratie 0,01 vezels/cm<sup>3</sup> - CODEX Art. VI.3-54) ontstaat en de toepassing voorafgaand wordt gefixeerd/bevochtigd; de individuele elementen zonder machinale werktuigen en zonder breken of

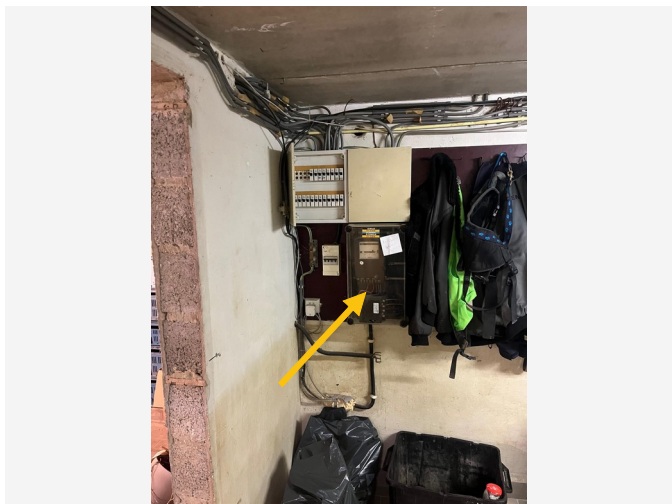
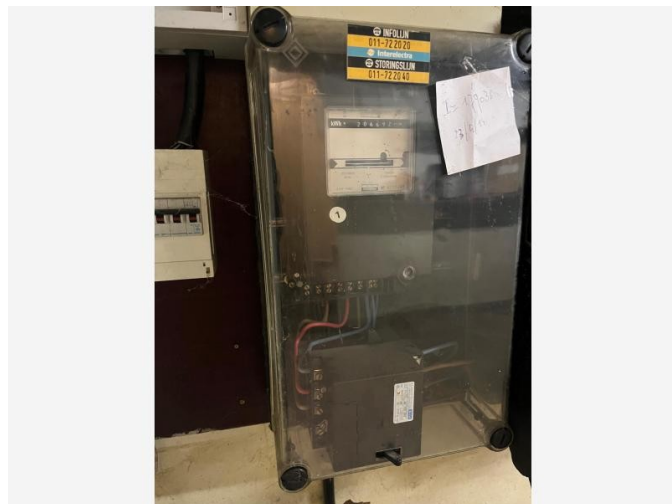
| Fiche 2: Bakeliet tellerkast..... | 21 |

| Eindbeoordeling materiaalrisico | Zeer laag materiaalrisico en/of zeer lage kans op vezelvrijgave |

| Toestand van het materiaal | Licht beschadigd, licht verweerd. Intact calciumsilicaatmateriaal of categorie III 'gebondenheid' |

- Zorg voor een veilig beheer. Vermijd het beschadigen van het asbestmateriaal. Controleer de toestand jaarlijks op wijzigingen.

- Eenvoudige handelingen: enkel door erkend asbestverwijderaar  
De verwijdering dient te worden uitgevoerd door een erkende asbestverwijderaar conform de wettelijke bepalingen en onder toezicht van een bevoegd persoon. Vooraf wordt een werkplan opgesteld waarin de afbakening van de werkzone, de veiligheidsmaatregelen en de afvoerprocedure worden vastgelegd. De

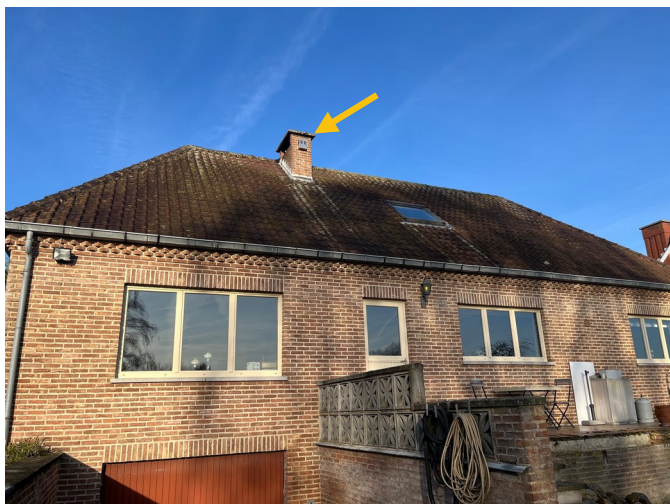
| Fiche 3: Rookgaskanalen - beoordeling..... | 25 |

**Reden:** Het te onderzoeken materiaal situeert zich hoger dan 3,50 m te rekenen vanaf een veilige ondergrond

**Uitleg van de asbestdeskundige:** Het rookgaskanaal is niet beoordeeld. Aan de buitenzijde is het hoger dan 3,5 meter om de schoorsteen te inspecteren. Het is niet zichtbaar of er een asbestverdacht rookgaskanaal aanwezig is in de schoorsteen. Conform ons inspectieprotocol mogen wij een beperking inroepen voor hoogtes hoger dan 3,5 m. Indien men dit wil laten onderzoeken, dient er een nieuwe afspraak gemaakt te worden en moet er een hoogtewerker voorzien worden, evenals iemand die bevoegd is om deze te bedienen en eventueel een techniek die de al dan niet aanwezige schouwheid kan afnemen en weer terugplaatsen.

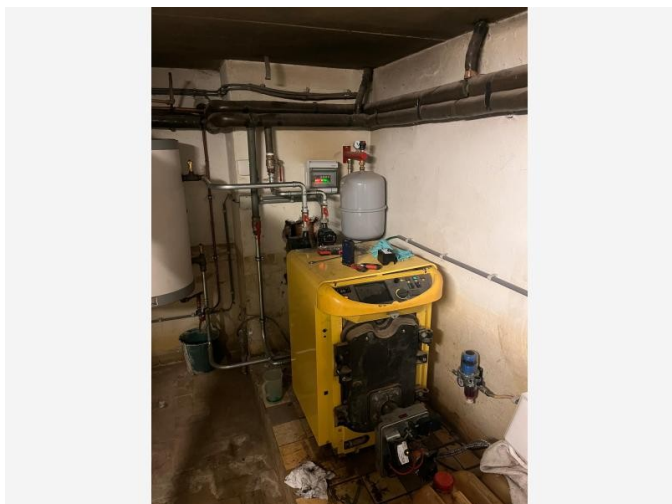
| Fiche 4: Stookketel - pakkingen..... | 26 |

**Uitleg van de asbestdeskundige:** Op basis van de gegevens op de stookketel blijkt dat deze dateert uit bouwjaar 1996, wat wordt beschouwd als een risicobouwjaar. In de ketel kunnen asbesthoudende pakkingen aanwezig zijn.

De ketel werd niet gedemonteerd, waardoor een interne visuele controle niet mogelijk was.

Bij eventuele werken aan of demontage van de ketel dient dit steeds vooraf gecontroleerd te worden. Gelieve deze informatie ook expliciet te melden aan de personen die instaan voor de ontmanteling van de ketel.

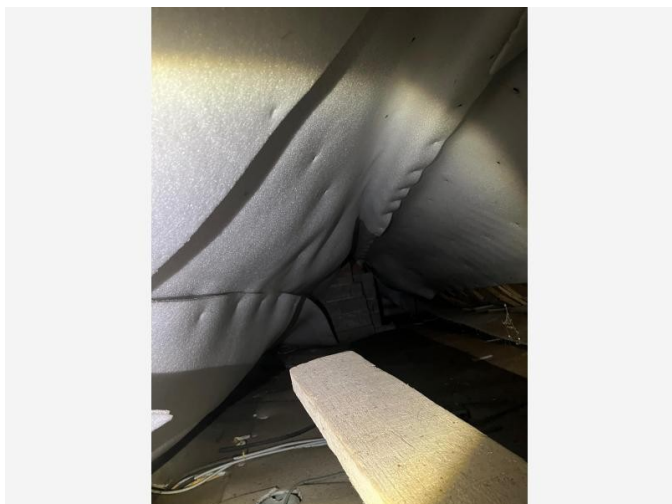
| Fiche 5: Onderdak - beooreling..... | 27 |

**Reden:** Het te onderzoeken materiaal situeert zich hoger dan 3,50 m te rekenen vanaf een veilige ondergrond

**Uitleg van de asbestdeskundige:** Het onderdak is niet waarneembaar vanwege de hoogte, die meer dan 3,5 meter bedraagt. Door de afwerkingsgraad aan de binnenzijde van de bovenste verdieping is het onderdak niet zichtbaar of inspecteerbaar. Er is een klein lukje dat opengaat vanaf slaapkamer 2. Hier konden we helaas niet door. We hebben er wel ingekeken maar ook op deze manier konden we het onderdak niet beoordelen. Alleen destructief onderzoek kan bepalen of het onderdak al dan niet asbesthoudend is (type menuiserie).

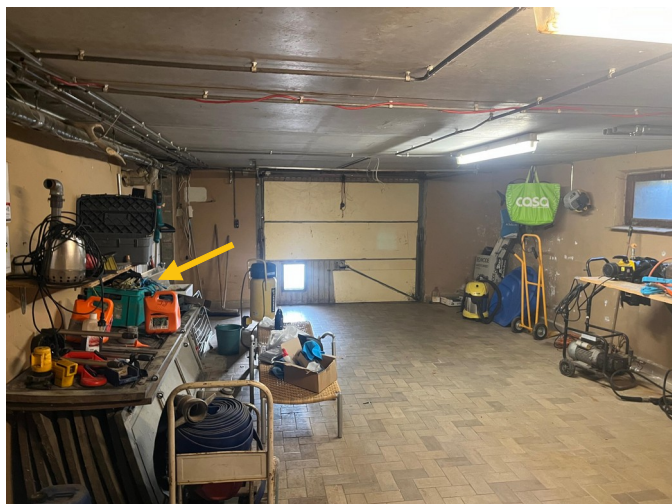
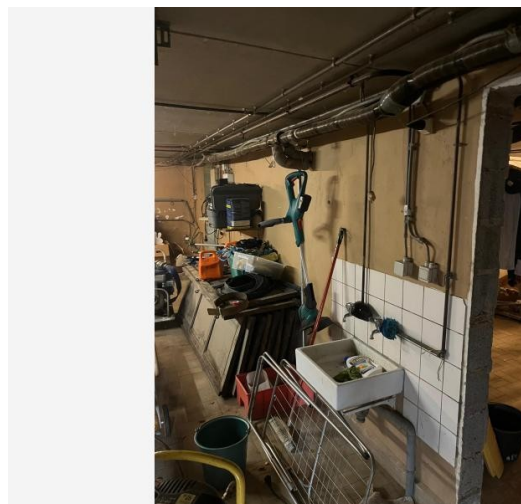
| Fiche 6: Lijmlaag wandtegels..... | 29 |

Het is niet mogelijk een volledige risicoboorndeling te maken voor de lijmlaag van de wandtegels. Mogelijks bevat deze asbest. Bij eventuele werken, raad ik aan om vooraf een staalname te laten uitvoeren om asbest uit te sluiten.

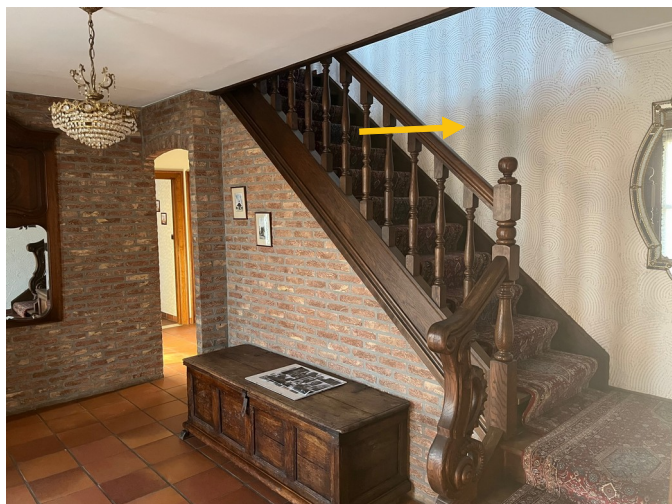
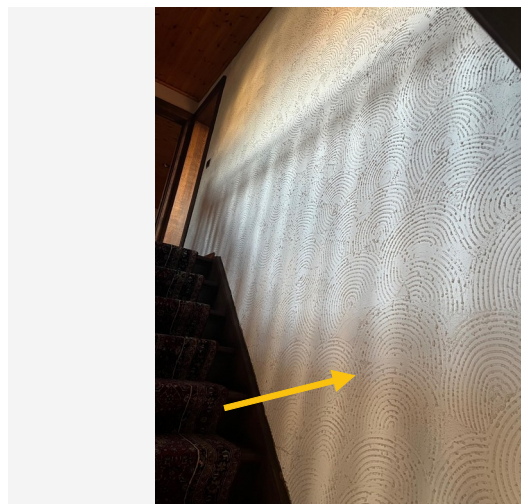
| Fiche 7: Voorzetwanden..... | 30 |

Er werden voorzetwanden (valse muren) aangebracht. Als deskundige kan ik geen uitspraak doen over eventuele asbestverdachte toepassingen die aanwezig zijn of verborgen zitten achter de voorzetwanden. Bij renovaties, sloop of verbouwingen is het aan te raden een destructieve asbestinventaris op te stellen voor deze ruimtes.

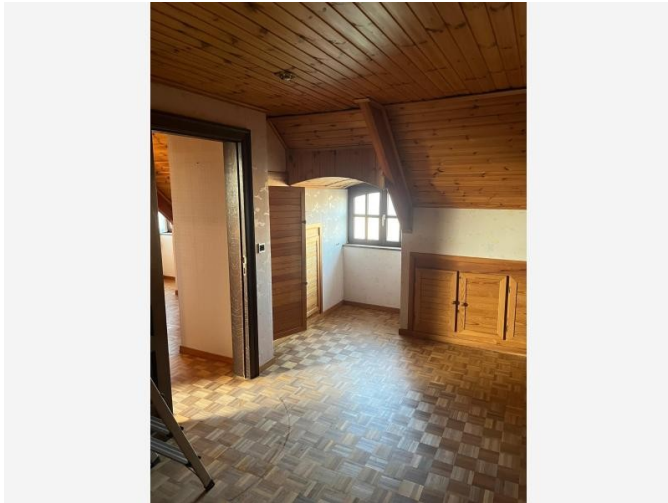
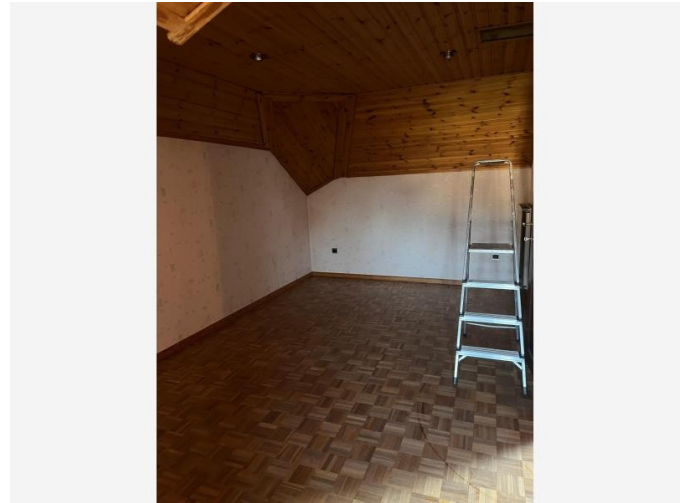
| Fiche 8: Plafonds uit niet asbestverdacht materiaal..... | 31 |

De plafonds zijn gemaakt van niet-asbestverdachte materialen (bijvoorbeeld laminaat, gyproc, ...), deze toepassingen zijn niet asbestverdacht. We hebben echter niet kunnen vaststellen of er mogelijk asbestverdachte of asbesthoudende materialen achter deze toepassingen aanwezig zijn. Bij renovatie of sloop is het aangeraden om een destructief onderzoek te laten uitvoeren van deze toepassingen.

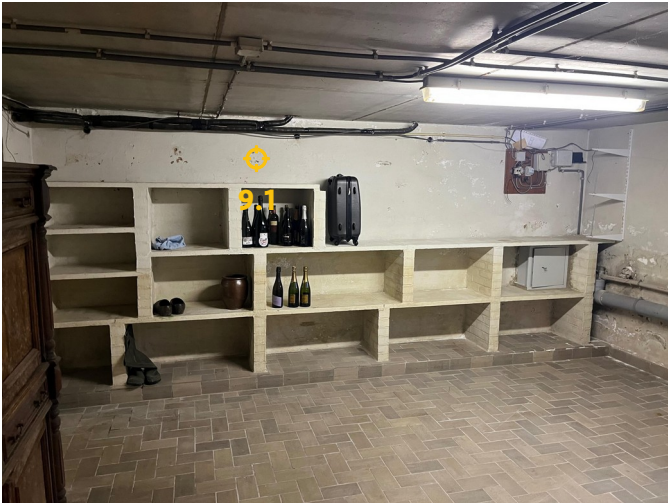
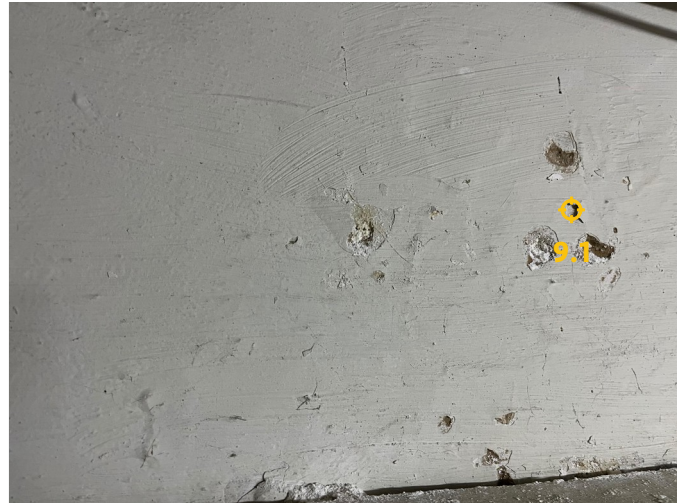
## Fiche 9: Cementering wanden kelder

Geen asbest

| # | Type | Referentie | Resultaat |
|---|---|---|---|
| 9.1 | Mengmonster | MM01 | Geen asbest |

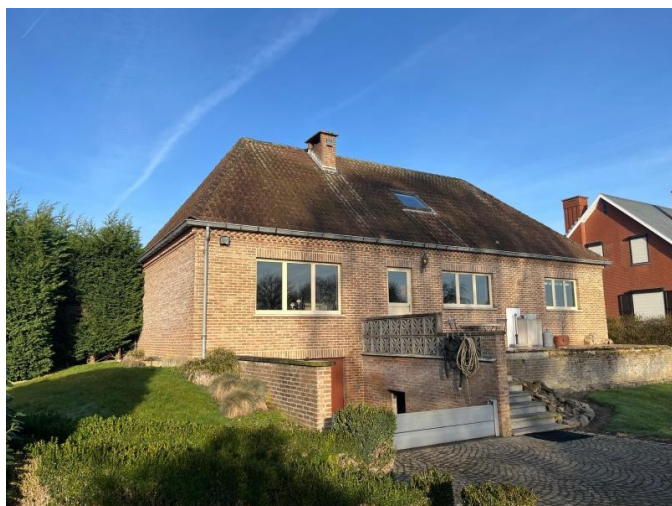
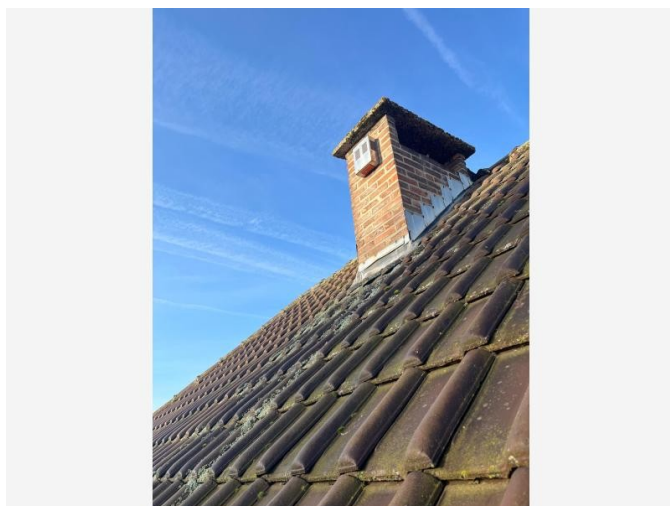
### Fiche 11: Dakbedekking - Hoofdgebouw

| Beschrijving | Notitie | Terug te vinden op plannen |
|---|---|---|
| Fiche 11: Dakbedekking - Hoofdgebouw | Op het dak liggen rood/bruine dakpannen. Deze zijn niet asbestverdacht. | - |

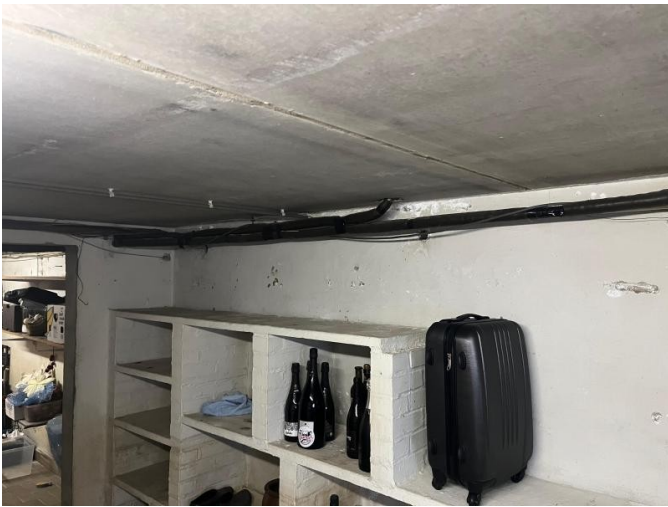
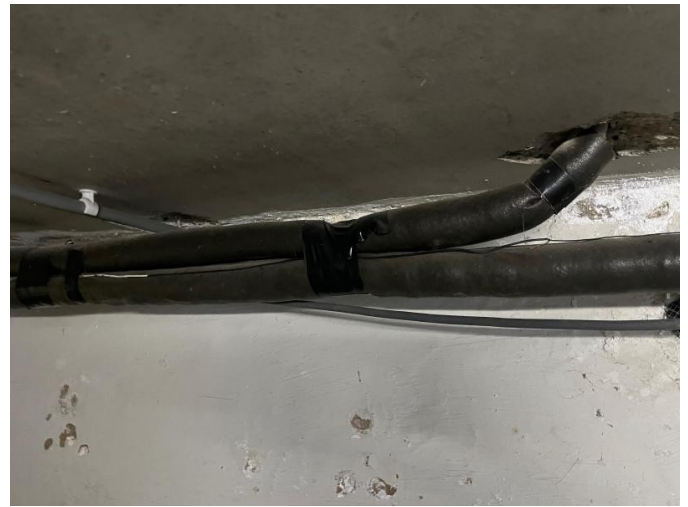
## Fiche 12: Leidingisolatie

| Beschrijving | Notitie | Terug te vinden op plannen |
|---|---|---|
| Fiche 12: Leidingisolatie | De leidingisolatie is niet asbestverdacht. | - |

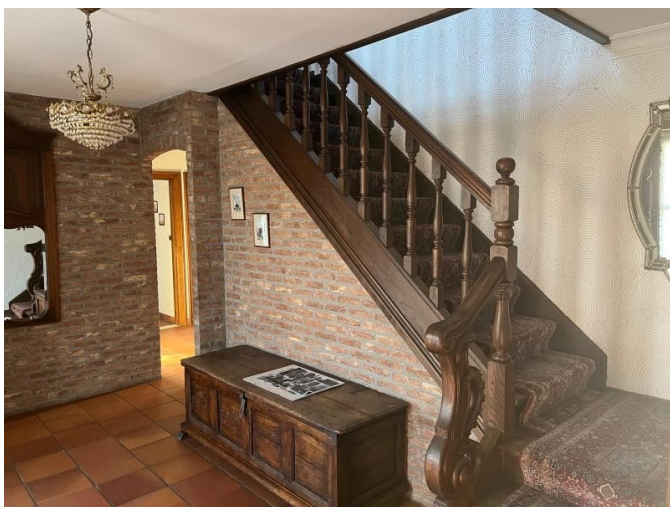
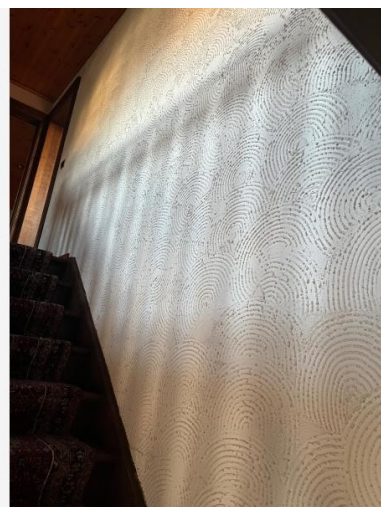
### Fiche 13: Pleisterwerk wand

| Beschrijving | Notitie | Terug te vinden op plannen |
|---|---|---|
| Fiche 13: Pleisterwerk wand | Er is geen pleisterwerk aan de wanden terug te vinden op de inspectielocatie. Op het gelijkvloers en op verdieping +1 is er gewerkt met gyproc voorzetwanden. Als deskundige kan ik geen uitspraak doen over eventuele asbestverdachte toepassingen die aanwezig zijn of verborgen zitten achter de voorzetwanden. Bij renovaties, sloop of verbouwingen is het aan te raden een destructieve asbestinventaris op te stellen voor deze ruimtes. | - |

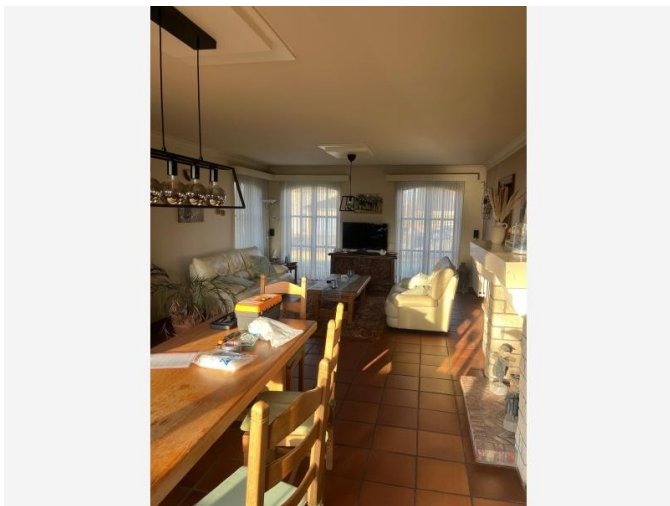
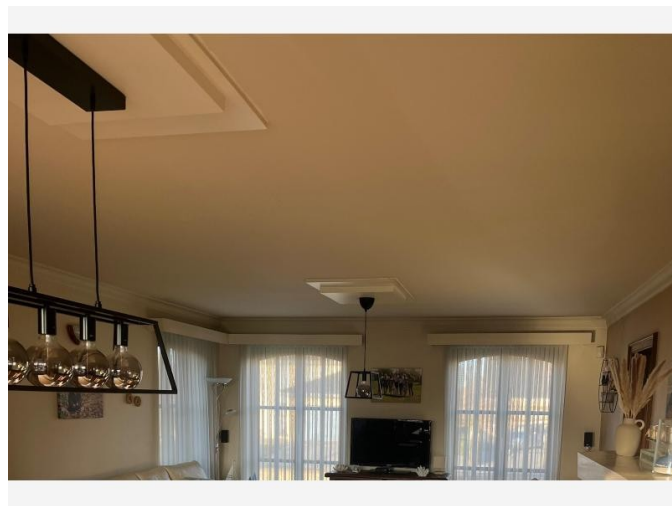
## Fiche 14: Pleisterwerk plafond

| Beschrijving | Notitie | Terug te vinden op plannen |
|---|---|---|
| Fiche 14: Pleisterwerk plafond | Er is geen pleisterwerk aan het plafond terug te vinden op de inspectielocatie. Op het gelijkvloers en op verdieping +1 is er gewerkt met gyproc voorzetwanden. Als deskundige kan ik geen uitspraak doen over eventuele asbestverdachte toepassingen die aanwezig zijn of verborgen zitten achter de voorzetwanden. Bij renovaties, sloop of verbouwingen is het aan te raden een destructieve asbestinventaris op te stellen voor deze ruimtes. | - |
