Asbestinventarisatetest

Lierseweg 321, 2200 Herentals

Attestnummer : 20230606-000047.000

Uitgegeven op : 06.06.2023

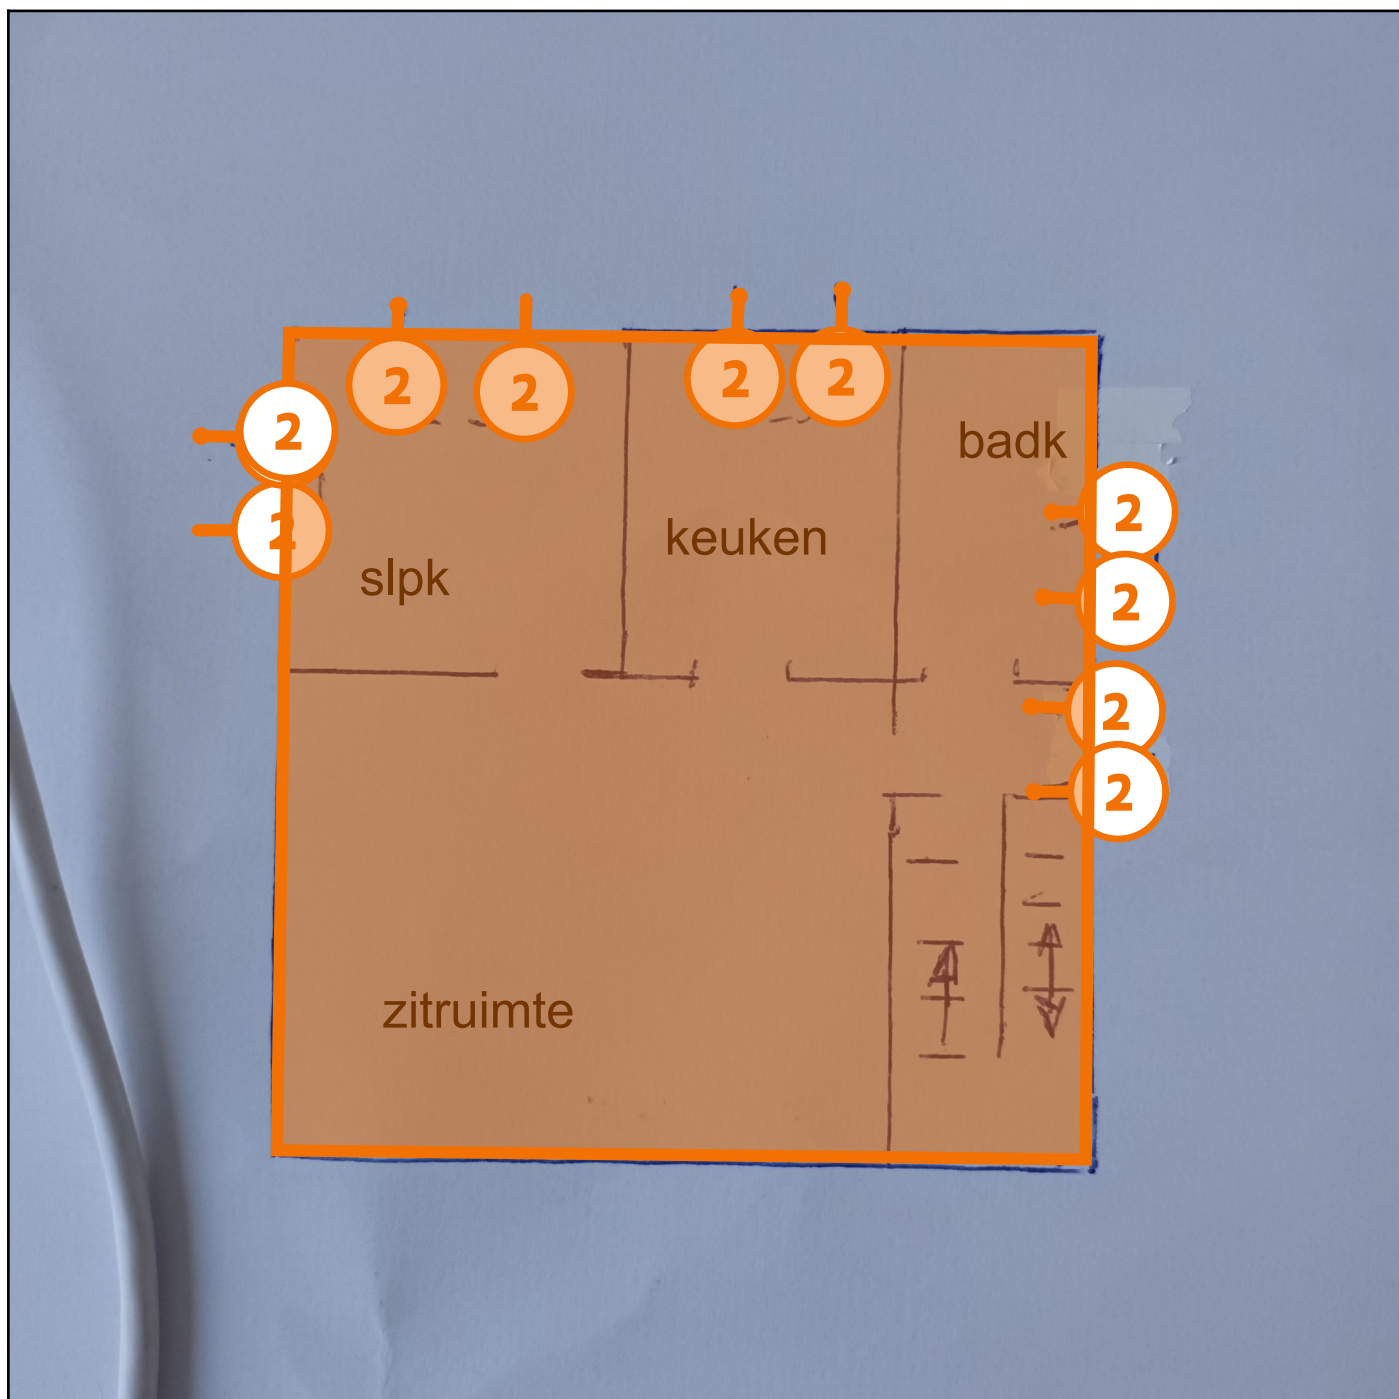
Plan 1.3: zolder

Beschrijving	Type	Actie
2. dakleien - gevelleien dakkapellen	Asbestmateriaal	Verwijderen

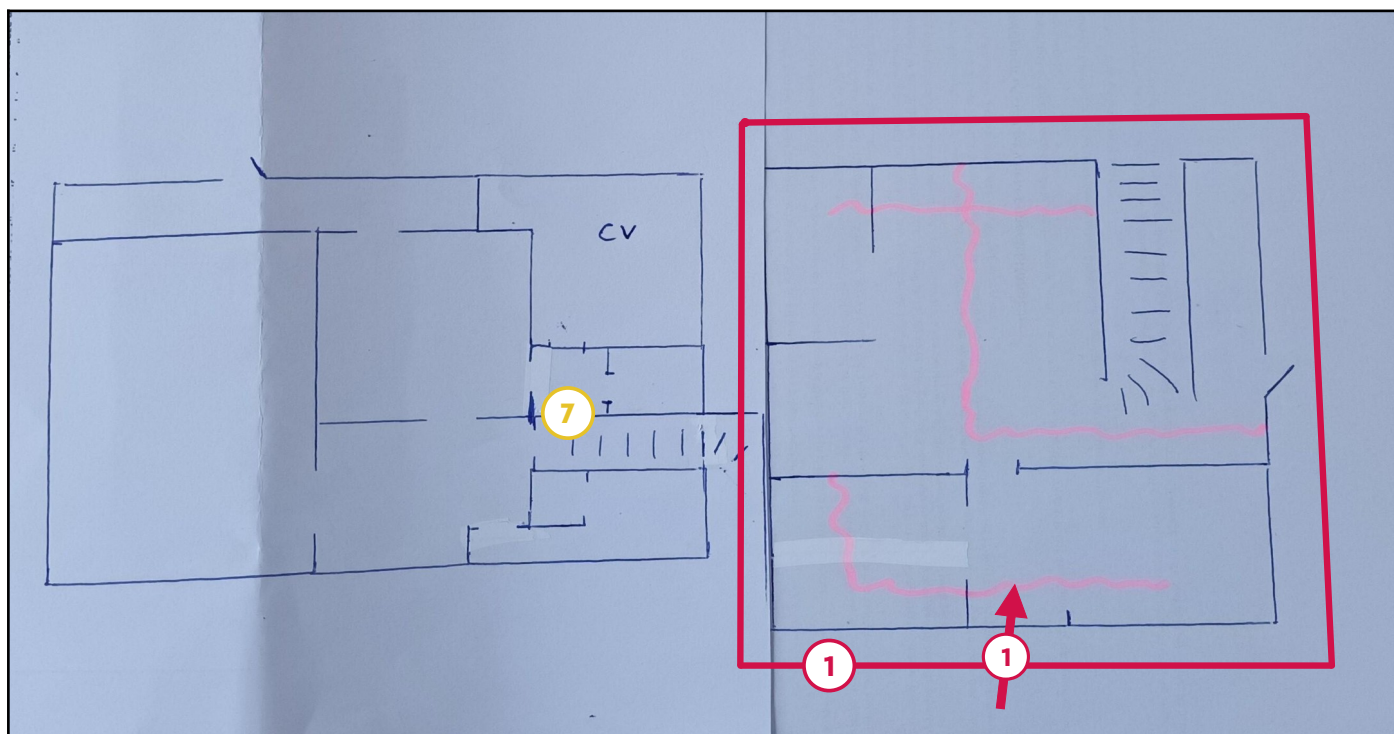
Plan 1.4: kelder

Beschrijving	Type	Actie
1. leidingisolatie	Asbestmateriaal	Dringend verwijderen
7. bakeliet zekeringkast	Asbestmateriaal	Zorgvuldig beheren

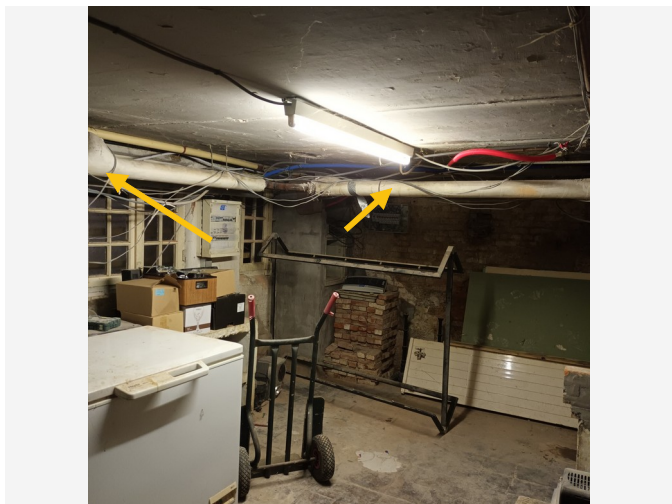
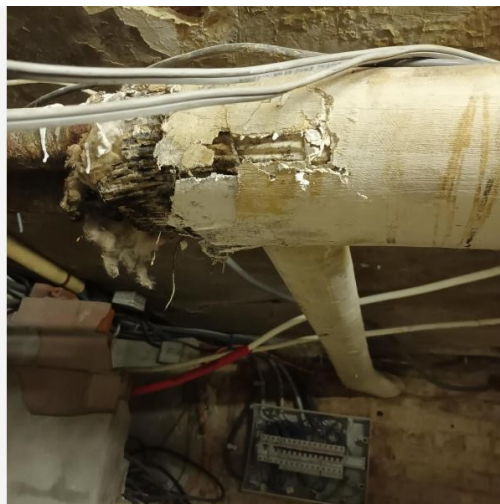
De leidingisolatie bevindt zich in de rechterkelder gedeelte.

Eindbeoordeling materiaalrisico	Hoog materiaalrisico en/of hoge kans op vezelvrijgave
---------------------------------	---

Gebondenheid	Categorie 2: niet-hechtgebonden met matrix
Asbestsoort (vezeltype)	Crocidoliet aanwezig
Asbestconcentratie	Hoog ($\geq 50\%$)
Afschermingsgraad van het gehele materiaal	Geheel of deels (ook) vrij aan de binnenlucht
Toestand van het materiaal	Matig beschadigd, matig verweerd

Beschrijving	leidingisolatie
Omgeving	Binnen
Primaire drager	HVAC infrastructuur en uitrusting
Asbestmateriaal	In-situ afwerkingslagen - Thermische isolatie
Bindmiddel van asbestmateriaal	Gips - kalk
Gebondenheid op basis van bindmiddel	Niet-hechtgebonden

Dringend verwijderen

- Verwijder dit asbestmateriaal zo snel mogelijk. Volg de toestand goed op.
- Voer bijkomende staalname(s) uit.

- Hermetische zone (erkend asbestverwijderaar)
Gipsisolatie wordt losgesneden van dragermateriaal (leiding), asbesthoudend gips zal gemakkelijk verbrossen. Om geen asbestvezels te verspreiden naar de omgeving, dient dit in hermetische zone verwijderd te worden.

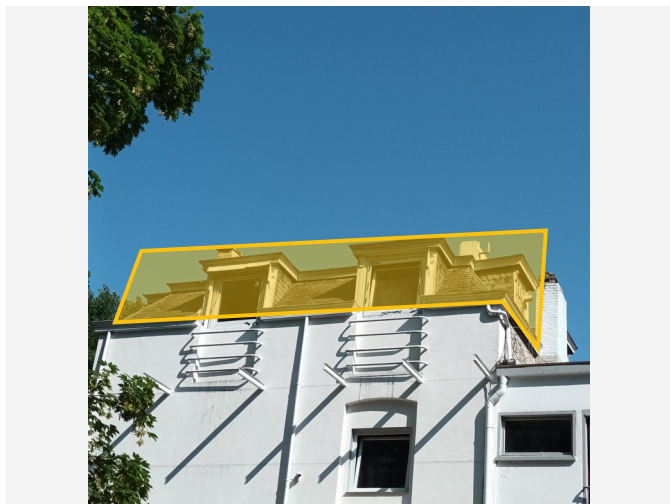
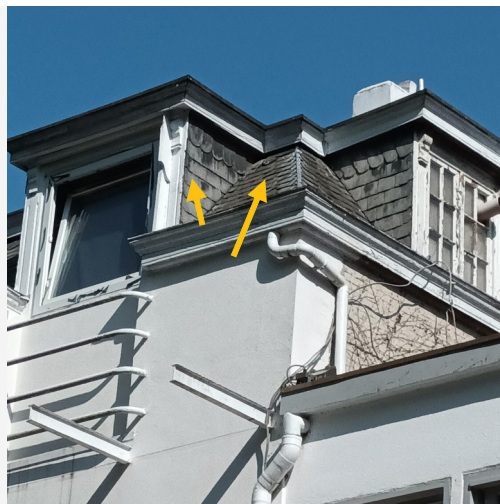
Eindbeoordeling materiaalrisico	Laag materiaalrisico en/of verlaagde kans op vezelvrijgave
---------------------------------	--

Gebondenheid	Categorie 1: hechtgebonden in oorsprong
Asbestsoort (vezeltype)	Crocidoliet aanwezig
Asbestconcentratie	Laag (< 50%)
Afschermingsgraad van het gehele materiaal	Geheel of deels vrij aan de buitenlucht
Toestand van het materiaal	Licht beschadigd, licht verweerd. Intact materiaal type Pical – asbestboard of categorie III 'gebondenheid'

Beschrijving	dakleien - gevelleien dakkapellen
Omgeving	Buiten
Primaire drager	Schuin dak
Asbestmateriaal	Dak- en gevelbekleding - Lei, shingle
Bindmiddel van asbestmateriaal	Cement
Gebondenheid op basis van bindmiddel	Hecht
Hoeveelheid (oppervlakte - aantal)	• 100,00 m ² - 1 stuk
Totale oppervlakte	100,00 m ²
Eenvoudig bereikbaar	Ja
Bevestigingswijze	• Geklemd

Verwijderen

- Zorg voor een veilig beheer. Vermijd het beschadigen van het asbestmateriaal. Controleer de toestand jaarlijks op wijzigingen.

- Eenvoudige handelingen: mag via doe-het-zelf of door werknemer(s) met opleidingsattest eenvoudige handelingen dragen van de nodige beschermingsmiddelen (mondmasker ffp3, handschoenen, tyvec)

leien voorzichtig verwijderen, extra fixeren, niet breken , niet gooien, onmiddellijk verpakken of voorzichtig in container met asbestbag plaatsen, geen stortkoker gebruiken

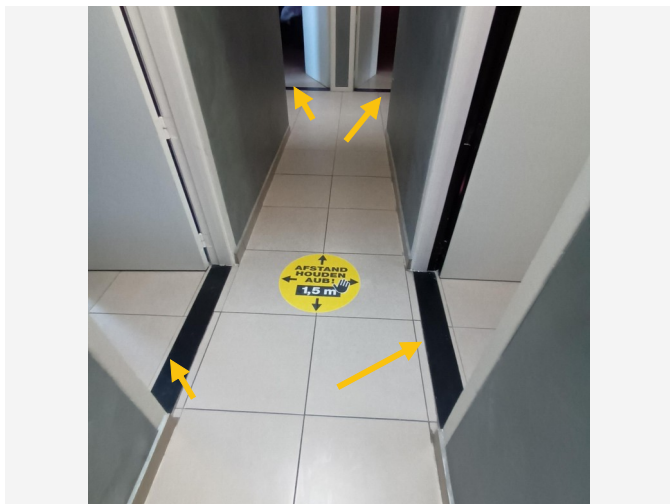
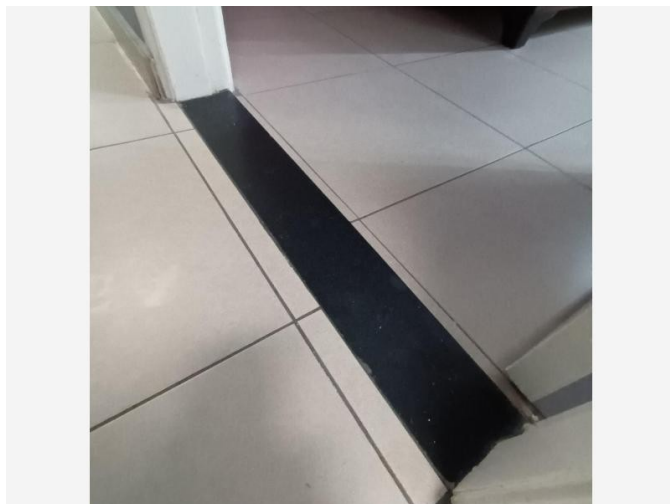
Eindbeoordeling materiaalrisico	Zeer laag materiaalrisico en/of zeer lage kans op vezelvrijgave
---------------------------------	---

Gebondenheid	Categorie 1: hechtgebonden in oorsprong
Asbestsoort (vezeltype)	Alleen chrysotiel
Asbestconcentratie	Laag (< 50%)
Afschermingsgraad van het gehele materiaal	Geheel of deels (ook) vrij aan de binnenlucht
Toestand van het materiaal	Onbeschadigd, niet verweerd

Beschrijving	massal deurorpels
Omgeving	Binnen
Primaire drager	Vloer
Asbestmateriaal	Plaat, paneel, tablet - Type Massal
Bindmiddel van asbestmateriaal	Cement
Gebondenheid op basis van bindmiddel	Hecht
Hoeveelheid (oppervlakte - dikte - aantal)	• 1,00 m ² - 2,00 cm - 1 stuk
Totaal volume	0,02 m ³
Eenvoudig bereikbaar	Ja
Bevestigingswijze	• Verlijmd, ingegoten, versmeerd
Identificatiemethode	Vaststelling zonder monsternamen

Destructieve handeling voor identificatie	Nee
Opmerking	6 deurdorpels op v+1

Zorgvuldig beheren

- Zorg voor een veilig beheer. Vermijd het beschadigen van het asbestmateriaal. Controleer de toestand jaarlijks op wijzigingen.

- Eenvoudige handelingen: mag via doe-het-zelf of door werknemer(s) met opleidingsattest eenvoudige handelingen
De dorpels kunnen voorzichtig losgebeiteld worden, extra bevochtigen om stof te voorkomen + dragen van de nodige beschermingsmiddelen (mondmasker ffp3, handschoenen, tyvec) verpakken in plastic folie en afvoeren naar het containerpark als hechtgebonden asbestafval.

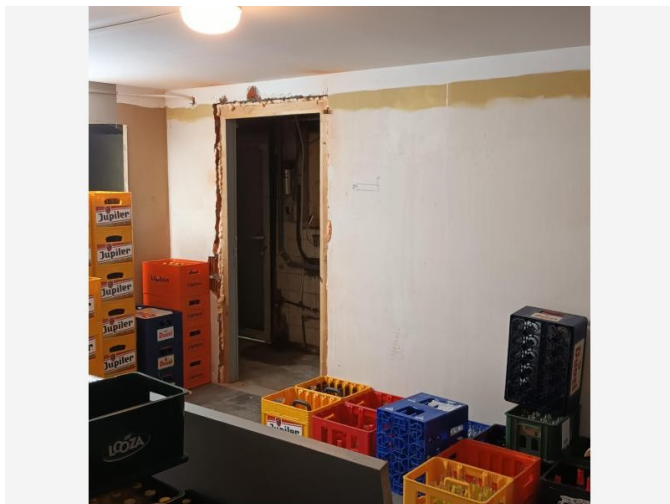
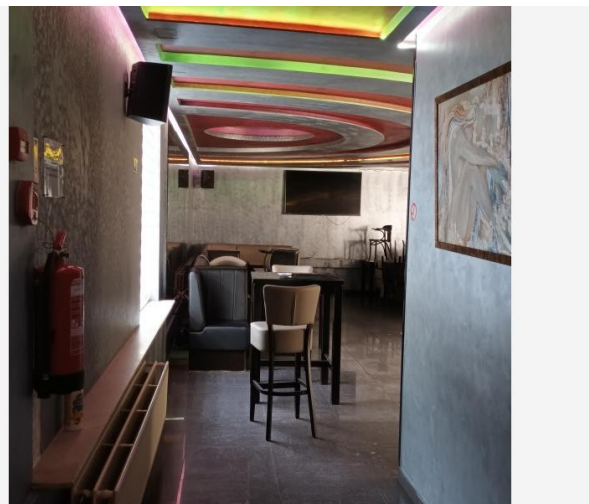
Eindbeoordeling materiaalrisico	Zeer laag materiaalrisico en/of zeer lage kans op vezelvrijgave
---------------------------------	---

Gebondenheid	Categorie 2: niet-hechtgebonden met matrix
Asbestsoort (vezeltype)	Amfibool aanwezig, uitgezonderd crocidoliet
Asbestconcentratie	Laag (< 50%)
Afschermingsgraad van het gehele materiaal	Niet stootvaste afscherming
Toestand van het materiaal	Onbeschadigd, niet verweerd

Beschrijving	pleisterwerk muren en plafond
Omgeving	Binnen
Primaire drager	Binnenwand
Asbestmateriaal	In-situ afwerkingslagen - Pleisterwerk (wand, plafond, ...)
Bindmiddel van asbestmateriaal	Gips - kalk
Gebondenheid op basis van bindmiddel	Niet-hechtgebonden
Hoeveelheid (oppervlakte - dikte - aantal)	• 100,00 m ² - 1,00 cm - 1 stuk
Totaal volume	1,00 m ³

Eenvoudig bereikbaar	Ja
Bevestigingswijze	<ul style="list-style-type: none"> • Verlijmd, ingegoten, versmeerd
Identificatiemethode	<p>Vaststelling zonder monstername</p> <p>Motivatie: Op vraag van de eigenaar-opdrachtgever werd geen monstername uitgevoerd</p>
Destructieve handeling voor identificatie	Nee
Opmerking	<p>In het inspectieprotocol is een monstername van pleisterwerk verplicht om dit te identificeren als niet-asbesthoudend.</p> <p>De opdracht is echter zonder staalnames.</p> <p>De toepassing wordt als asbestverdacht beschouwd en bijkomend onderzoek is aangewezen.</p> <p>Een correcte inschatting is niet mogelijk , er zijn meerdere valse wanden en plafonds aanwezig. Het is niet duidelijk of er pleisterwerk aanwezig is achter de wanden.</p>

Zorgvuldig beheren

- Zorg voor een veilig beheer. Vermijd het beschadigen van het asbestmateriaal. Controleer de toestand jaarlijks op wijzigingen.
- Voer bijkomende staalname(s) uit.

- Hermetische zone (erkend asbestverwijderaar)
Indien na controle het pleisterwerk asbesthoudend is wordt het pleisterwerk verwijderd tot op de draagmuur/plafond, dit is een losgebonden toepassing en dient verwijderd te worden in een Hermetische zone.

Voer bijkomende staalnames uit om bepaalde zones uit te sluiten

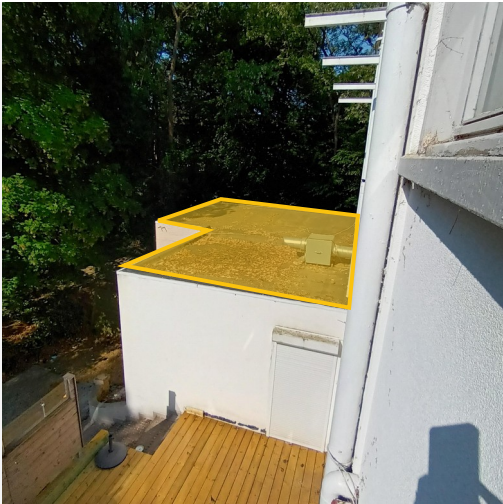
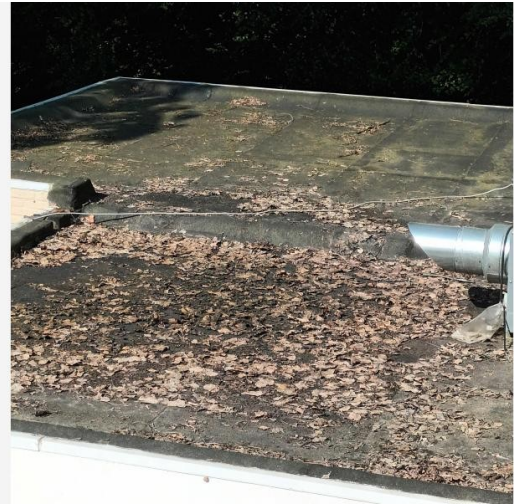
Eindbeoordeling materiaalrisico	Laag materiaalrisico en/of verlaagde kans op vezelvrijgave
---------------------------------	--

Gebondenheid	Categorie 1: hechtgebonden in oorsprong
Asbestsoort (vezeltype)	Crocidoliet aanwezig
Asbestconcentratie	Laag (< 50%)
Afschermingsgraad van het gehele materiaal	Geheel of deels vrij aan de buitenlucht
Toestand van het materiaal	Licht beschadigd, licht verweerd. Intact materiaal type Pical – asbestboard of categorie III 'gebondenheid'

Beschrijving	roofing plat dak
Omgeving	Buiten
Primaire drager	Plat dak
Asbestmateriaal	Dak- en gevelbekleding - Roofing
Bindmiddel van asbestmateriaal	Bitumen (roofing, teer, asfalt)
Gebondenheid op basis van bindmiddel	Hecht
Hoeveelheid (oppervlakte - aantal)	• 160,00 m ² - 1 stuk
Totale oppervlakte	160,00 m ²
Eenvoudig bereikbaar	Ja
Bevestigingswijze	• Verlijmd, ingegoten, versmeerd

Identificatiemethode	Vaststelling zonder monstername Motivatie: Op vraag van de eigenaar-opdrachtgever werd geen monstername uitgevoerd
Destructieve handeling voor identificatie	Nee
Opmerking	<p>In het inspectieprotocol is een monstername van roofing verplicht om dit te identificeren als niet-asbesthoudend.</p> <p>De opdracht is echter zonder staalnames.</p> <p>De toepassing wordt als asbestverdacht beschouwd en bijkomend onderzoek is aangewezen.</p> <p>De hoeveelheid is een inschatting</p> <p>De roofing is vastgesteld op het plat dak keuken, vermoedelijk ligt deze roofing ook op het resterend plat dak (niet vast te stellen, hoger dan 3,5m)</p>

Zorgvuldig beheren

- Zorg voor een veilig beheer. Vermijd het beschadigen van het asbestmateriaal. Controleer de toestand jaarlijks op wijzigingen.
- Voer bijkomende staalname(s) uit.

- Eenvoudige handelingen: mag via doe-het-zelf of door werknemer(s) met opleidingsattest eenvoudige handelingen
EH opgeleid personeel (dakwerker met 8u basisopleiding asbest) , Roofing is gelijmd/gebrand

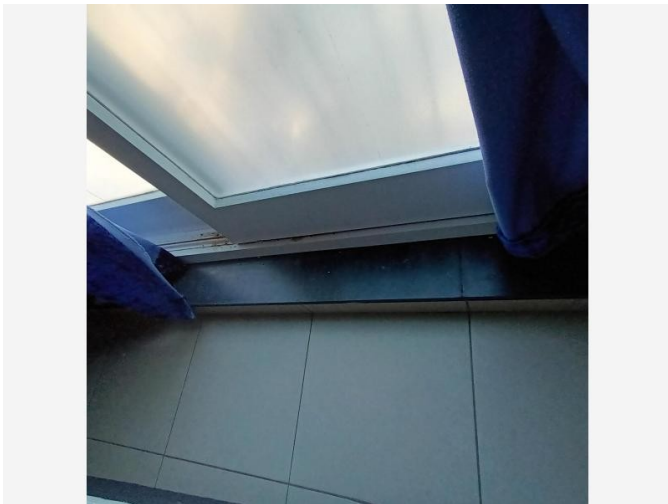
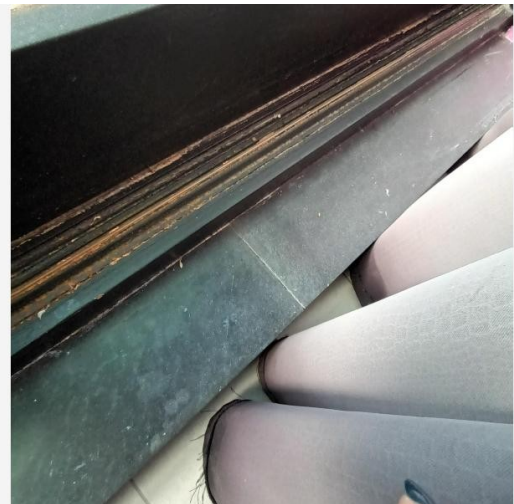
Eindbeoordeling materiaalrisico	Zeer laag materiaalrisico en/of zeer lage kans op vezelvrijgave
---------------------------------	---

Gebondenheid	Categorie 1: hechtgebonden in oorsprong
Asbestsoort (vezeltype)	Alleen chrysotiel
Asbestconcentratie	Laag (< 50%)
Afschermingsgraad van het gehele materiaal	Geheel of deels (ook) vrij aan de binnenlucht
Toestand van het materiaal	Onbeschadigd, niet verweerd

Beschrijving	massal venstertabletten
Omgeving	Binnen
Primaire drager	Wandopening verticaal (raam, deur, ...)
Asbestmateriaal	Plaat, paneel, tablet - Type Massal
Bindmiddel van asbestmateriaal	Cement
Gebondenheid op basis van bindmiddel	Hecht
Hoeveelheid (oppervlakte - dikte - aantal)	• 3,50 m ² - 2,00 cm - 1 stuk
Totaal volume	0,07 m ³
Eenvoudig bereikbaar	Ja
Bevestigingswijze	• Verlijmd, ingegoten, versmeerd
Identificatiemethode	Vaststelling zonder monsternamen

Destructieve handeling voor identificatie	Nee
Opmerking	6 raamdorpels op v+1 (lengte 3m per stuk)

Zorgvuldig beheren

- Zorg voor een veilig beheer. Vermijd het beschadigen van het asbestmateriaal. Controleer de toestand jaarlijks op wijzigingen.

- Eenvoudige handelingen: mag via doe-het-zelf of door werknemer(s) met opleidingsattest eenvoudige handelingen
De dorpels kunnen voorzichtig losgebeiteld worden, extra bevochtigen om stof te voorkomen + dragen van de nodige beschermingsmiddelen (mondmasker ffp3, handschoenen, tyvec) verpakken in plastic folie en afvoeren naar het containerpark als hechtgebonden asbestafval.

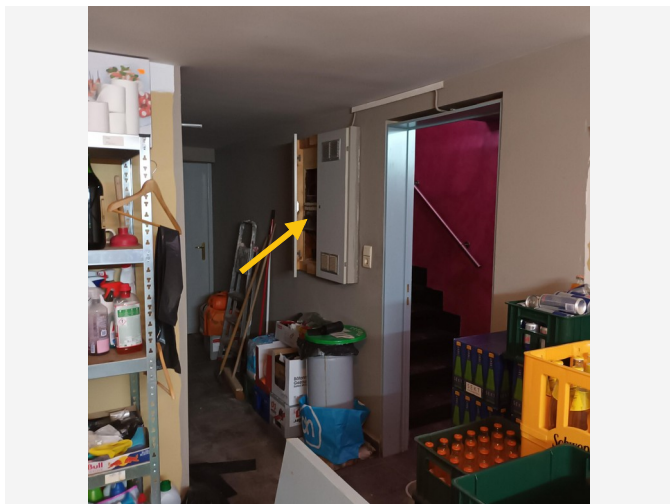
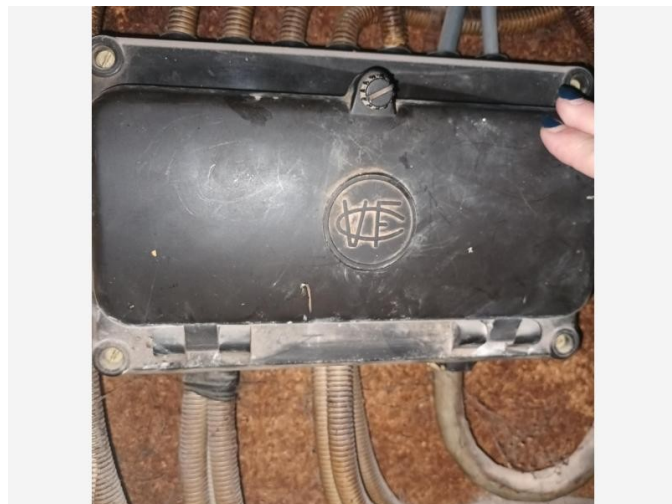
Eindbeoordeling materiaalrisico	Zeer laag materiaalrisico en/of zeer lage kans op vezelvrijgave
---------------------------------	---

Gebondenheid	Categorie 1: hechtgebonden in oorsprong
Asbestsoort (vezeltype)	Crocidoliet aanwezig
Asbestconcentratie	Laag (< 50%)
Afschermingsgraad van het gehele materiaal	Niet stootvaste afscherming
Toestand van het materiaal	Onbeschadigd, niet verweerd

Beschrijving	bakeliet zekeringkast
Omgeving	Binnen
Primaire drager	Binnenwand
Asbestmateriaal	Plaat, paneel, tablet - Type Bakeliet
Bindmiddel van asbestmateriaal	Kunststof of -hars
Gebondenheid op basis van bindmiddel	Hecht
Hoeveelheid (oppervlakte - dikte - aantal)	• 0,04 m ² - 0,50 cm - 1 stuk
Totaal volume	< 0,001 m ³
Eenvoudig bereikbaar	Ja
Bevestigingswijze	• Geschroefd
Identificatiemethode	Vaststelling zonder monsternamen

Destructieve handeling voor identificatie	Nee
Opmerking	1 stuk

Zorgvuldig beheren

- Zorg voor een veilig beheer. Vermijd het beschadigen van het asbestmateriaal. Controleer de toestand jaarlijks op wijzigingen.

- Eenvoudige handelingen: mag via doe-het-zelf of door werknemer(s) met opleidingsattest eenvoudige handelingen vermoedelijk zal de toepassing verwijderd worden bij aanpassing van het elektriciteitsnetwerk
Schakelaars, stopcontacten en andere gelijkaardige toepassingen kunnen eenvoudig losgeschroefd worden

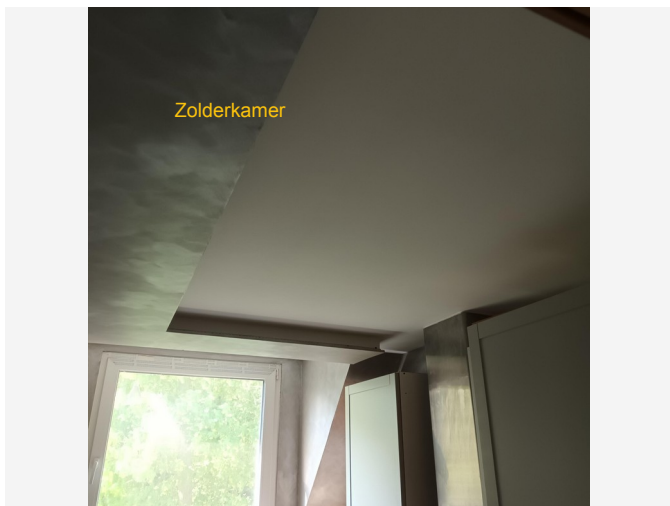
Situeringfoto

Permanente beperking

Reden: Het te onderzoeken materiaal situeert zich hoger dan 3,50 m te rekenen vanaf een veilige ondergrond

Uitleg van de asbestdeskundige: Uit verkregen informatie ter plaatse is er nog mogelijk asbesthoudend materiaal verwerkt in een onderdak.

De zolderruimte is volledig afgewerkt met vals plaatmateriaal na een lekkage.
