Asbestinventarisatetest

Klinkaardstraat 19, 2950 Kapellen

Attestnummer : 20240301-000193.000

Uitgegeven op : 01.03.2024

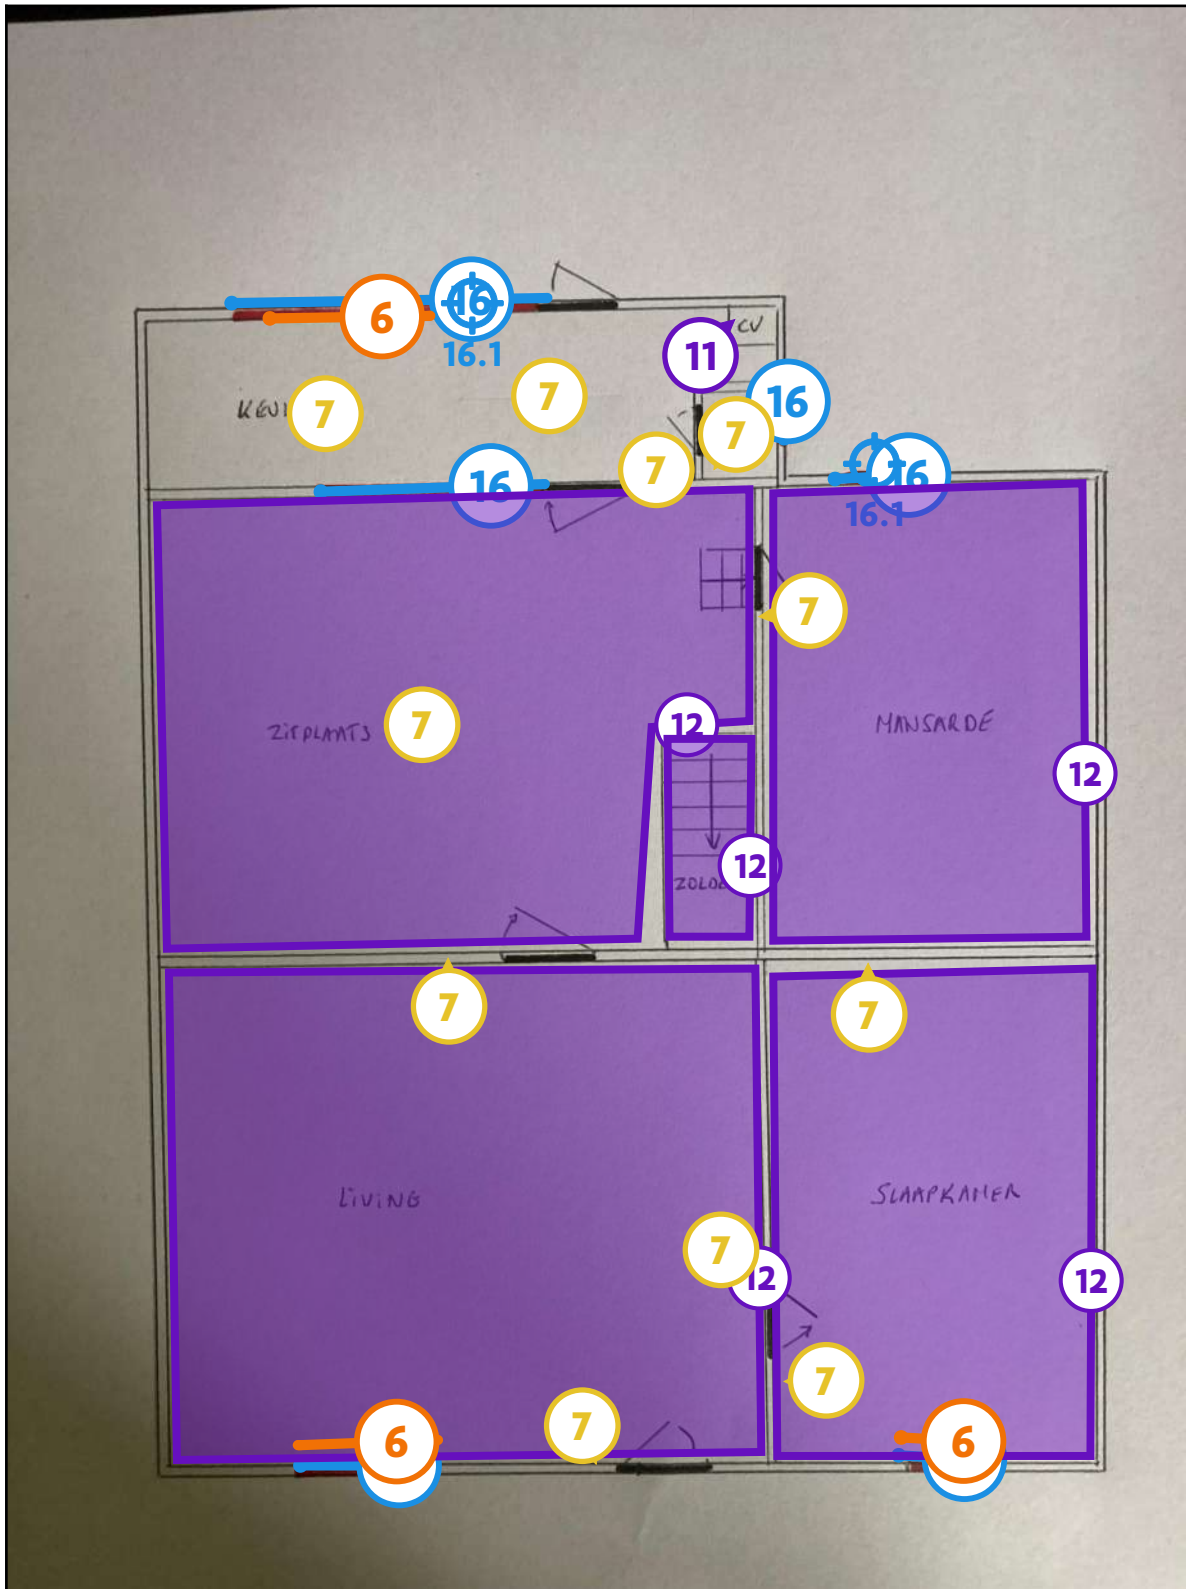
Plan 1.1: Gelijkvloers

6. Radiators	Asbestmateriaal	Verwijderen
7. bakeliet elektriciteits materiaal.	Asbestmateriaal	Zorgvuldig beheren
11. CV	Advies	-
12. Vloerzeilen	Advies	-
16. Kit ramen	Geen asbest	-
16.1 Code: mm 03	Mengmonster	-

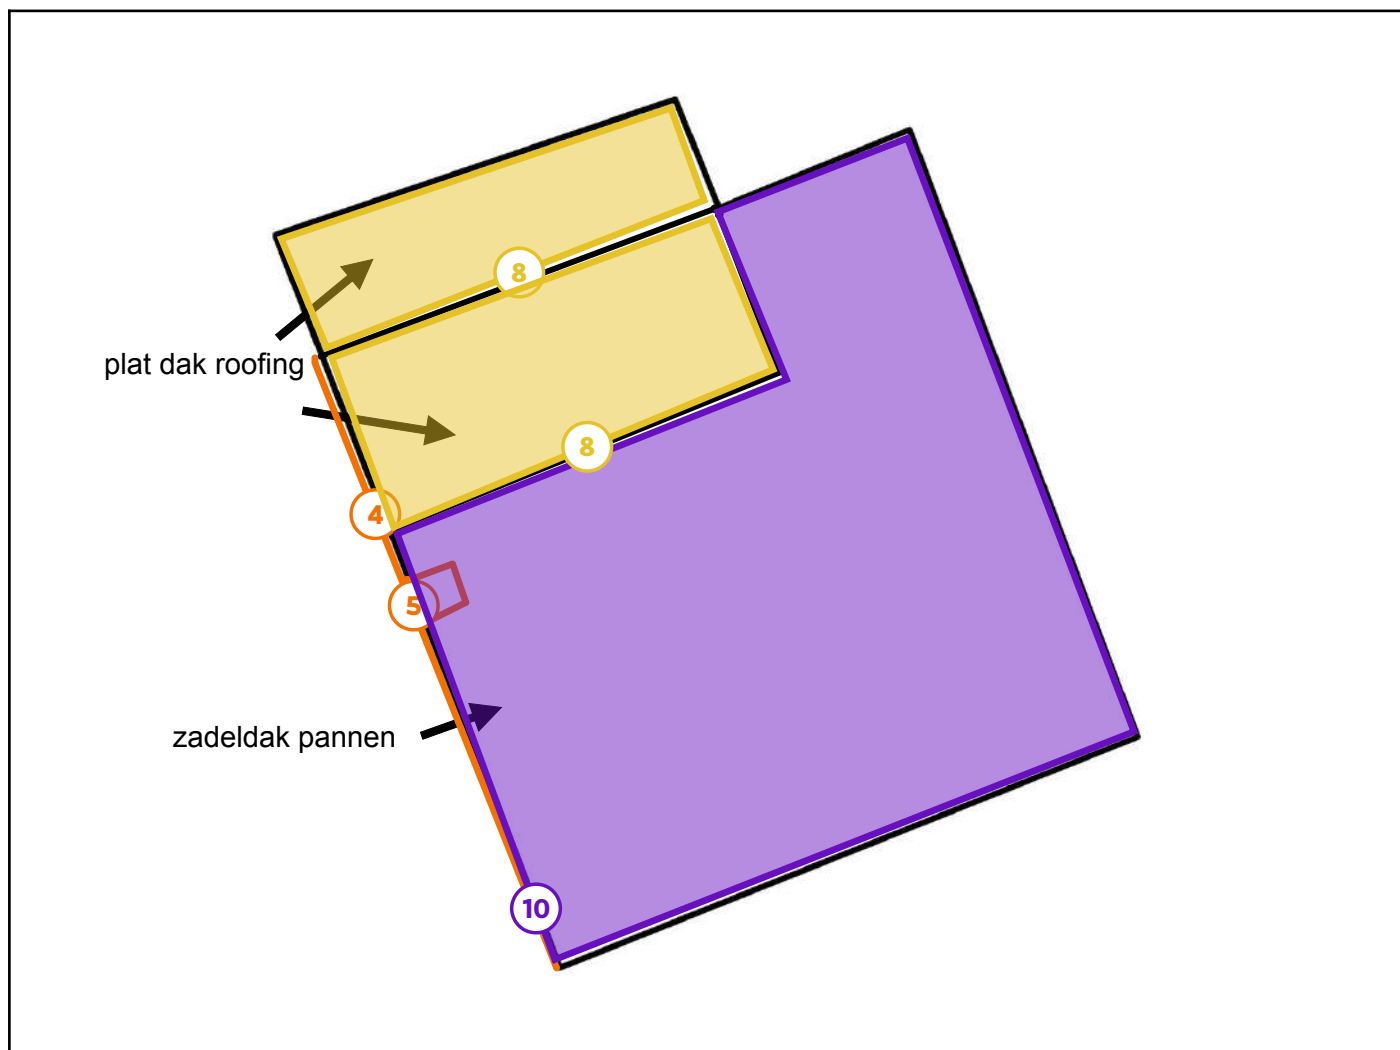
Plan 1.7: Bovenaanzicht / dakplan

Beschrijving	Type	Actie
4. Ieren tegen zijgevel woning	Asbestmateriaal	Verwijderen
5. Schouwkap	Asbestmateriaal	Verwijderen
8. plat dak roofing	Asbestmateriaal	Zorgvuldig beheren
10. Geen onderdak aanwezig	Advies	-

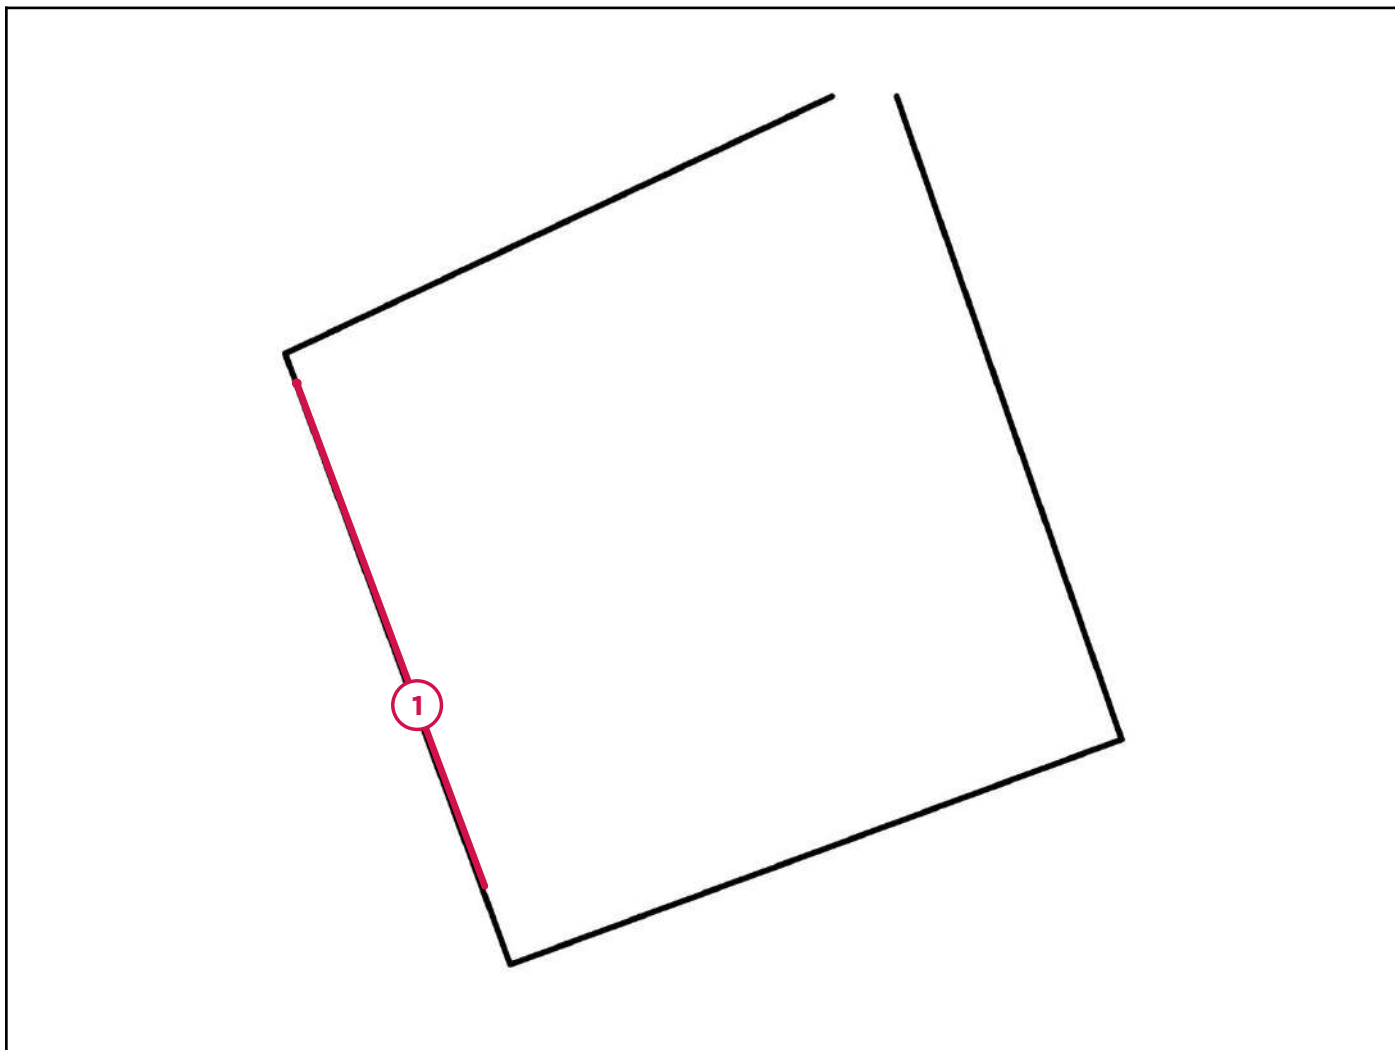
Plan 3.1: Constructie plan

Beschrijving	Type	Actie
1. Kit constructie tuin	Asbestmateriaal	Dringend verwijderen

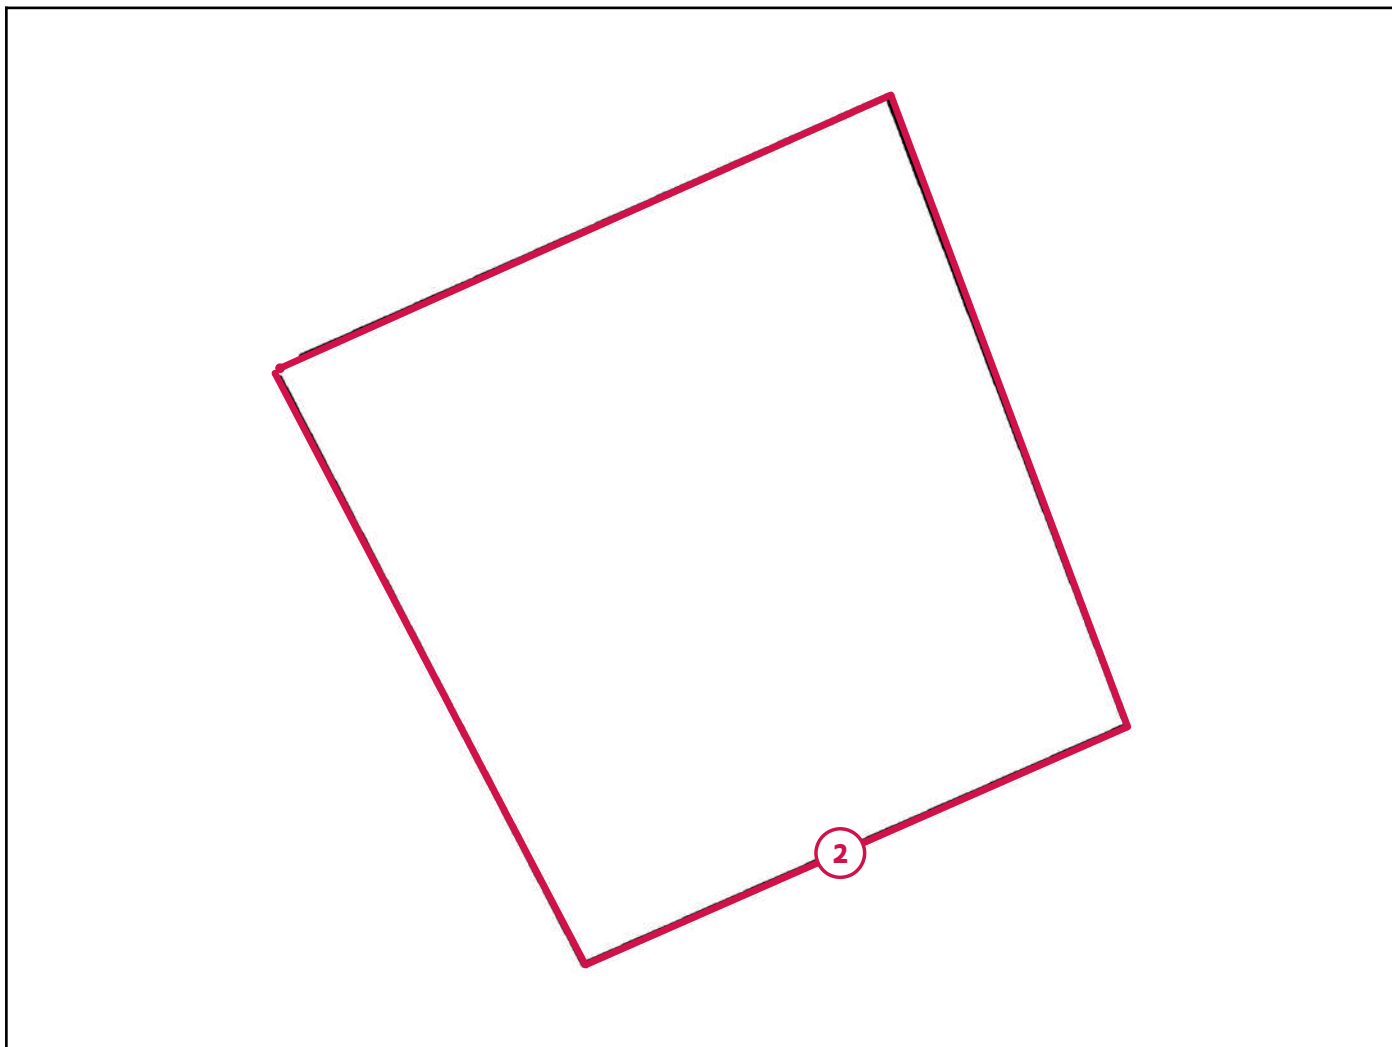
Plan 4.1: serre plan

Beschrijving	Type	Actie
2. Stopverf serre	Asbestmateriaal	Dringend verwijderen

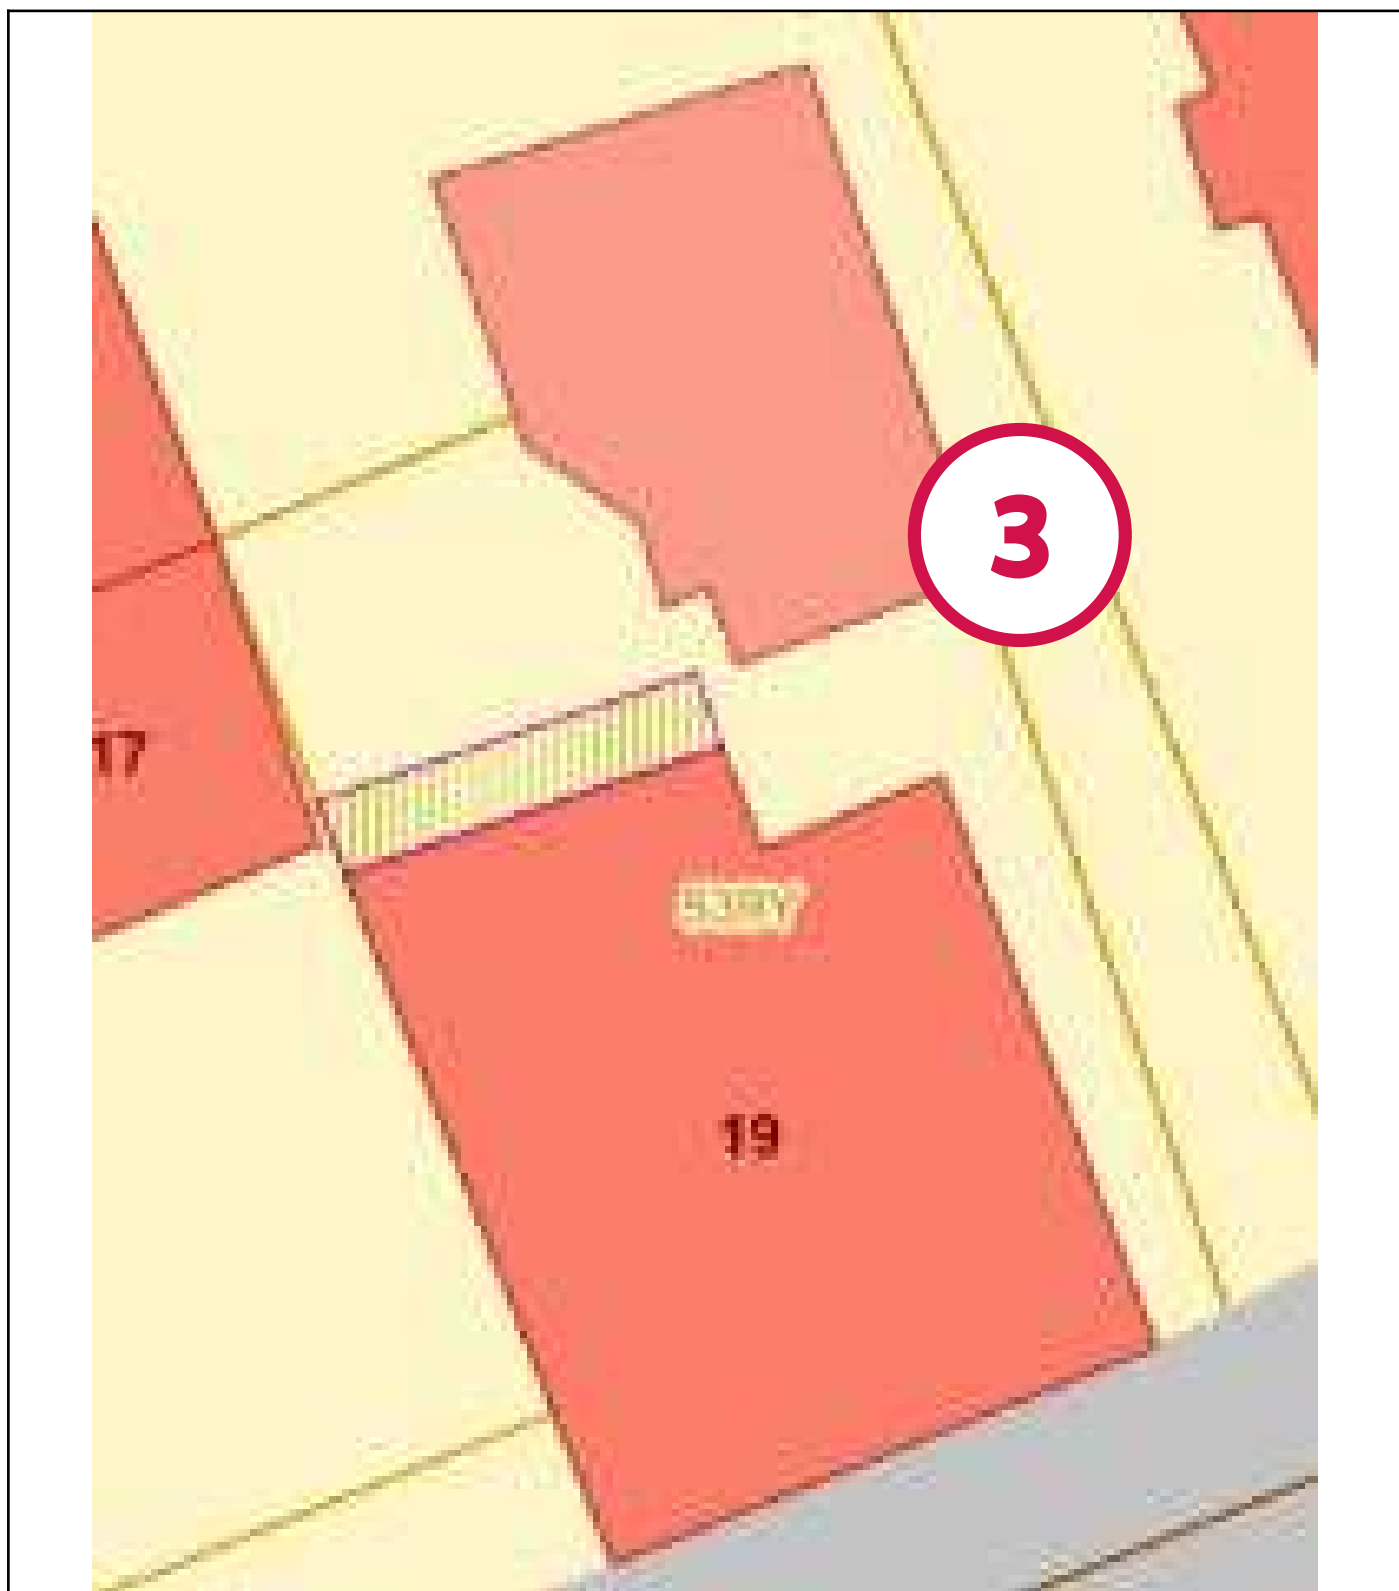
Plan 5.1: Vaststellingen buiten de constructies

3. golfplaat

Asbestmateriaal

Dringend verwijderen

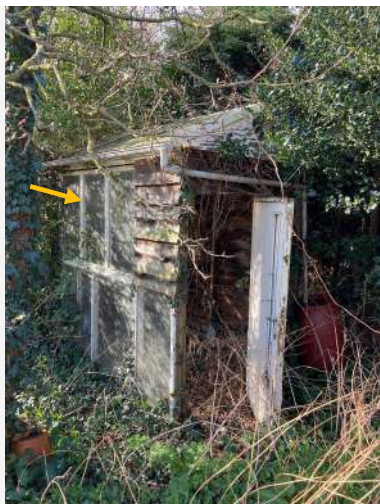
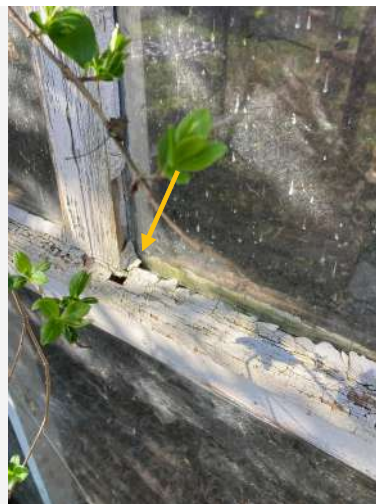
Eindbeoordeling materiaalrisico	Hoog materiaalrisico en/of hoge kans op vezelvrijgave
---------------------------------	---

Gebondenheid	Categorie 1: hechtgebonden in oorsprong
Asbestsoort (vezeltype)	Amfibool aanwezig, uitgezonderd crocidoliet
Asbestconcentratie	Laag (< 50%)
Afschermingsgraad van het gehele materiaal	Geheel of deels vrij aan de buitenlucht
Toestand van het materiaal	Zwaar beschadigd, zwaar verweerd

Beschrijving	Kit constructie tuin
Omgeving	Buiten
Primaire drager	Wandopening verticaal (raam, deur, ...)
Asbestmateriaal	In-situ afwerkingslagen - Pasta, stopverf, voegsel, stopsel, vulsel, mastiek, kitten, ...
Bindmiddel van asbestmateriaal	Kitten, mastiek, pasta
Gebondenheid op basis van bindmiddel	Hecht
Hoeveelheid (gewicht - aantal)	<ul style="list-style-type: none">• 3,00 kg - 1 stuk
Totaal gewicht	3,00 kg
Eenvoudig bereikbaar	Ja
Bevestigingswijze	<ul style="list-style-type: none">• Verlijmd, ingegoten, versmeerd
Identificatiemethode	Vaststelling zonder monsternamen

Dringend verwijderen

- Zorg voor een veilig beheer. Vermijd het beschadigen van het asbestmateriaal. Controleer de toestand jaarlijks op wijzigingen.
- Verwijder dit asbestmateriaal zo snel mogelijk. Volg de toestand goed op.

- Eenvoudige handelingen: mag via doe-het-zelf of door werknemer(s) met opleidingsattest eenvoudige handelingen
Hechtgebonden toepassing. Vermijdt contaminatie van de bodem bij verwijdering.

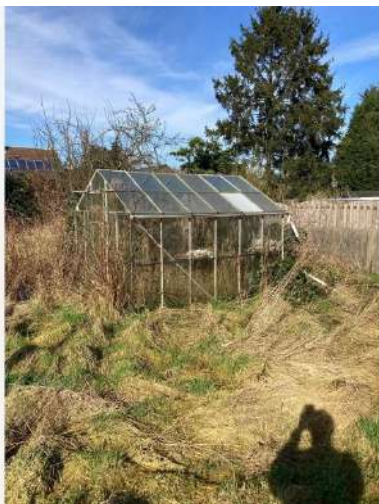
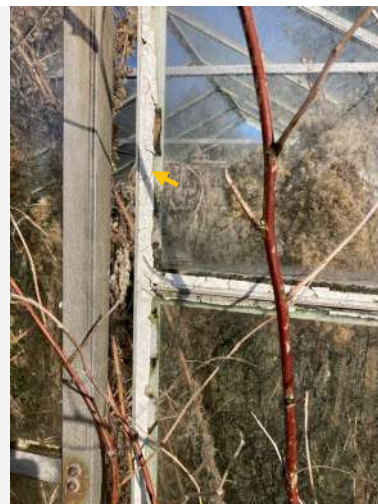
Eindbeoordeling materiaalrisico	Hoog materiaalrisico en/of hoge kans op vezelvrijgave
---------------------------------	---

Gebondenheid	Categorie 1: hechtgebonden in oorsprong
Asbestsoort (vezeltype)	Amfibool aanwezig, uitgezonderd crocidoliet
Asbestconcentratie	Laag (< 50%)
Afschermingsgraad van het gehele materiaal	Geheel of deels vrij aan de buitenlucht
Toestand van het materiaal	Zwaar beschadigd, zwaar verweerd

Beschrijving	Stopverf serre
Omgeving	Buiten
Primaire drager	Wandopening verticaal (raam, deur, ...)
Asbestmateriaal	In-situ afwerkingslagen - Pasta, stopverf, voegsel, stopsel, vulsel, mastiek, kitten, ...
Bindmiddel van asbestmateriaal	Kitten, mastiek, pasta
Gebondenheid op basis van bindmiddel	Hecht
Hoeveelheid (gewicht - aantal)	<ul style="list-style-type: none">• 10,00 kg - 1 stuk
Totaal gewicht	10,00 kg
Eenvoudig bereikbaar	Ja
Bevestigingswijze	<ul style="list-style-type: none">• Verlijmd, ingegoten, versmeerd
Identificatiemethode	Vaststelling zonder monsternamen

Dringend verwijderen

- Zorg voor een veilig beheer. Vermijd het beschadigen van het asbestmateriaal. Controleer de toestand jaarlijks op wijzigingen.
- Verwijder dit asbestmateriaal zo snel mogelijk. Volg de toestand goed op.

- Eenvoudige handelingen: mag via doe-het-zelf of door werknemer(s) met opleidingsattest eenvoudige handelingen
Hechtgebonden toepassing. Vermijdt contaminatie van de bodem bij verwijdering.

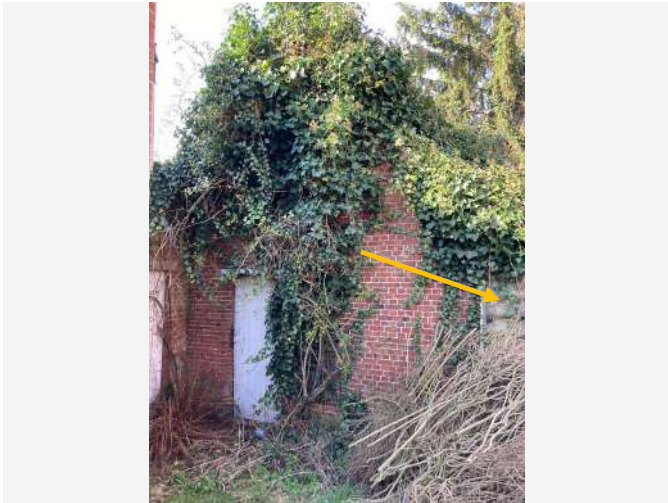
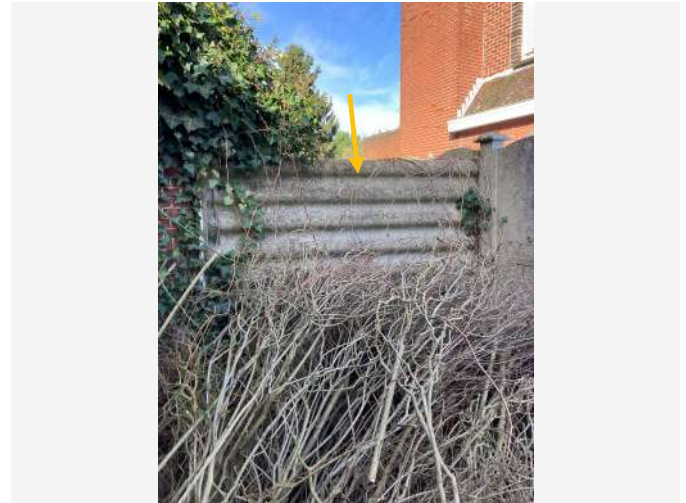
Beschrijving	golfplaat
Type afvalstof	Betreft resten (contaminatie) van verwerking of beschadiging
Type resten (contaminatie)	<ul style="list-style-type: none">• Stukken, fragmenten (los, opliggend)
Besmette materialen	<ul style="list-style-type: none">• Bodem
Bron van de resten	Bron van de resten is niet meer aanwezig
Omgeving	Buiten
Primaire drager	Bodem
Gebondenheid resten	Hecht
Hoeveelheid (gewicht - aantal)	<ul style="list-style-type: none">• 25,00 kg - 1 stuk
Totaal gewicht	25,00 kg
Eenvoudig bereikbaar	Ja
Identificatiemethode	Vaststelling zonder monsternamen
Opmerking	Golfplaat die gebruikt werd als scheidingswand.

Dringend verwijderen

- Scherm in afwachting van verwijdering het asbestafval af van luchtstromingen en verstoring: bijvoorbeeld door het te verpakken, te fixeren, af te dekken, signalisatie - afbakening aan te brengen,
- Verwijder het asbestafval.

- Eenvoudige handelingen: mag via doe-het-zelf of door werknemer(s) met opleidingsattest eenvoudige handelingen
Hechtgebonden toepassing. Kleine hoeveelheid.

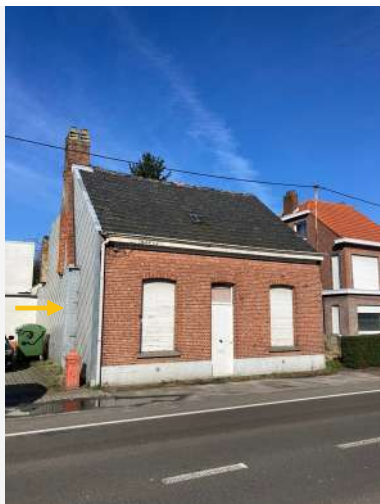
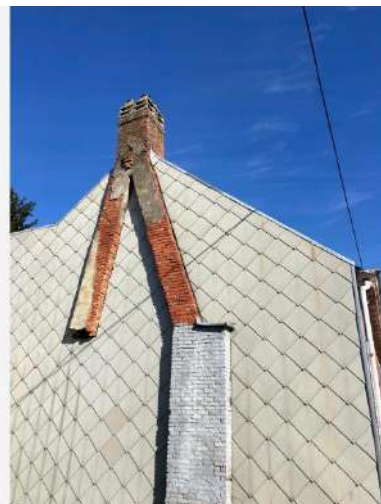
Eindbeoordeling materiaalrisico	Laag materiaalrisico en/of verlaagde kans op vezelvrijgave
---------------------------------	--

Gebondenheid	Categorie 1: hechtgebonden in oorsprong
Asbestsoort (vezeltype)	Crocidoliet aanwezig
Asbestconcentratie	Laag (< 50%)
Afschermingsgraad van het gehele materiaal	Geheel of deels vrij aan de buitenlucht
Toestand van het materiaal	Licht beschadigd, licht verweerd. Intact materiaal type Pical – asbestboard of categorie III 'gebondenheid'

Beschrijving	leien tegen zijgevel woning
Omgeving	Buiten
Primaire drager	Wand buitenschil
Asbestmateriaal	Dak- en gevelbekleding - Lei, shingle
Bindmiddel van asbestmateriaal	Cement
Gebondenheid op basis van bindmiddel	Hecht
Hoeveelheid (oppervlakte - aantal)	• 70,00 m ² - 1 stuk
Totale oppervlakte	70,00 m ²
Eenvoudig bereikbaar	Ja
Bevestigingswijze	• Geklemd • Genageld, geniet

Verwijderen

- Zorg voor een veilig beheer. Vermijd het beschadigen van het asbestmateriaal. Controleer de toestand jaarlijks op wijzigingen.

- Eenvoudige handelingen: mag via doe-het-zelf of door werknemer(s) met opleidingsattest eenvoudige handelingen
Hechtgebonden toepassing die mag verwijderd worden door een dakwerker met attest eenvoudige handelingen.

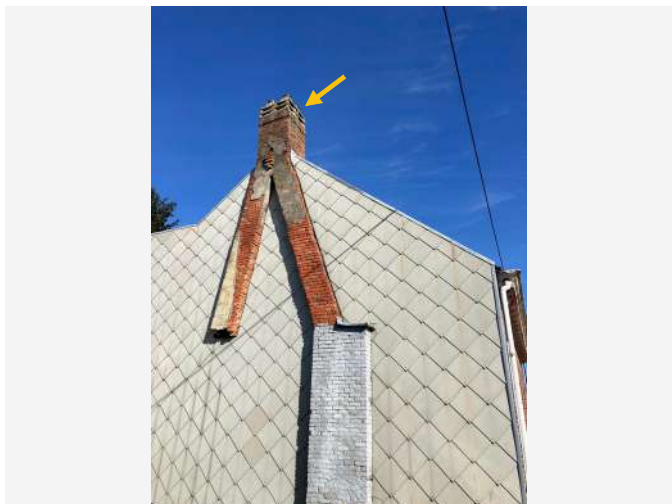
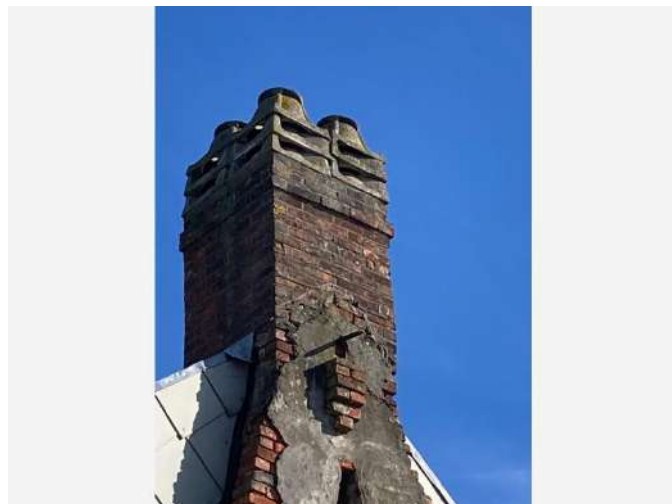
Eindbeoordeling materiaalrisico	Laag materiaalrisico en/of verlaagde kans op vezelvrijgave
---------------------------------	--

Gebondenheid	Categorie 1: hechtgebonden in oorsprong
Asbestsoort (vezeltype)	Crocidoliet aanwezig
Asbestconcentratie	Laag (< 50%)
Afschermingsgraad van het gehele materiaal	Geheel of deels vrij aan de buitenlucht
Toestand van het materiaal	Licht beschadigd, licht verweerd. Intact materiaal type Pical – asbestboard of categorie III 'gebondenheid'

Beschrijving	Schouwkap
Omgeving	Buiten
Primaire drager	Gemetselde schouw
Asbestmateriaal	Schouwhoed, ventilatiekap (anti-windval)
Bindmiddel van asbestmateriaal	Cement
Gebondenheid op basis van bindmiddel	Hecht
Hoeveelheid (gewicht - aantal)	<ul style="list-style-type: none">• 25,00 kg - 1 stuk
Totaal gewicht	25,00 kg
Eenvoudig bereikbaar	Ja
Bevestigingswijze	<ul style="list-style-type: none">• Verlijmd, ingegoten, versmeerd
Identificatiemethode	Vaststelling zonder monsternamen

Verwijderen

- Zorg voor een veilig beheer. Vermijd het beschadigen van het asbestmateriaal. Controleer de toestand jaarlijks op wijzigingen.

- Eenvoudige handelingen: mag via doe-het-zelf of door werknemer(s) met opleidingsattest eenvoudige handelingen
Hechtgebonden toepassing. Tamelijk eenvoudig te verwijderen zonder beschadiging.

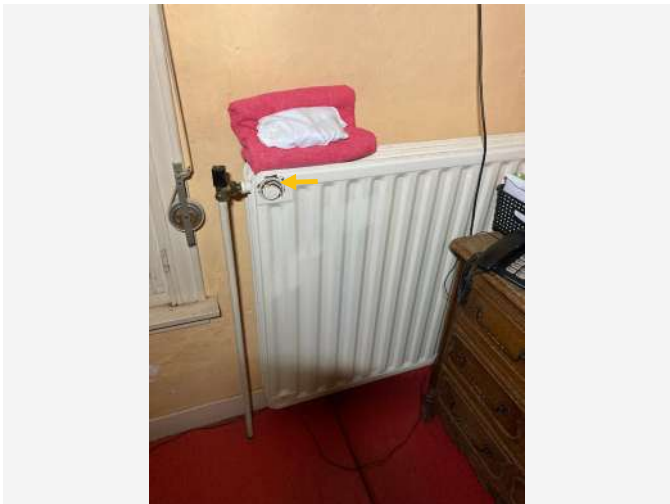
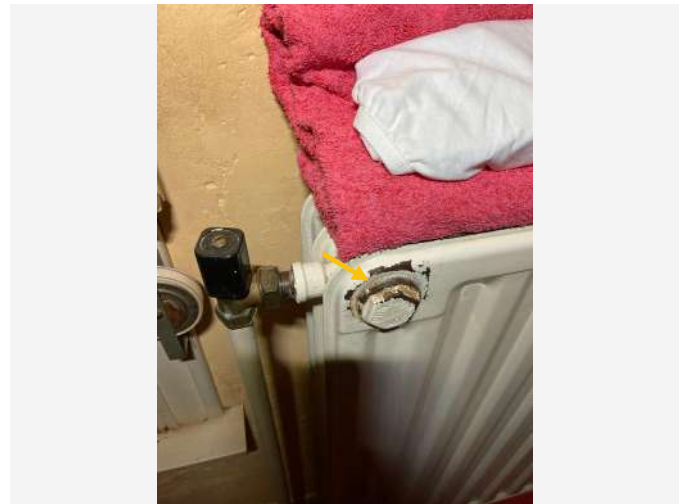
Eindbeoordeling materiaalrisico	Zeer laag materiaalrisico en/of zeer lage kans op vezelvrijgave
---------------------------------	---

Gebondenheid	Categorie 2: niet-hechtgebonden met matrix
Asbestsoort (vezeltype)	Alleen chrysotiel
Asbestconcentratie	Hoog ($\geq 50\%$)
Afschermingsgraad van het gehele materiaal	Enkel randen niet afgeschermd maar geen contact met binnenluchtstromen
Toestand van het materiaal	Onbeschadigd, niet verweerd

Beschrijving	Radiators
Omgeving	Binnen
Primaire drager	HVAC infrastructuur en uitrusting
Asbestmateriaal	Pakking, dichting
Bindmiddel van asbestmateriaal	Karton - papier - viltachtig
Gebondenheid op basis van bindmiddel	Niet-hechtgebonden
Hoeveelheid (gewicht - aantal)	<ul style="list-style-type: none">0,10 kg - 3 stuks
Totaal gewicht	0,30 kg
Eenvoudig bereikbaar	Ja
Bevestigingswijze	<ul style="list-style-type: none">Geklemd
Identificatiemethode	Vaststelling zonder monsternamen

Destructieve handeling voor identificatie	Nee
Opmerking	De radiators kunnen asbestverdachte pakkingen en dichtingen bevatten.

Verwijderen

- Zorg voor een veilig beheer. Vermijd het beschadigen van het asbestmateriaal. Controleer de toestand jaarlijks op wijzigingen.

- Eenvoudige handelingen: mag via doe-het-zelf of door werknemer(s) met opleidingsattest eenvoudige handelingen
De radiators kunnen in zijn geheel verwijderd worden.

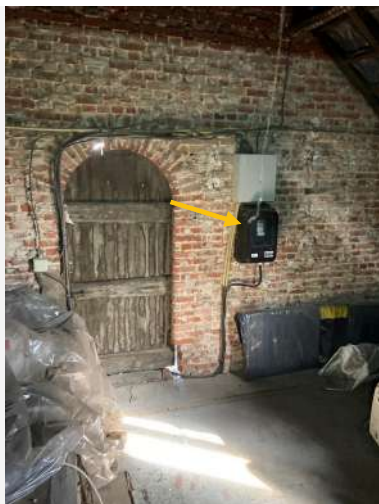
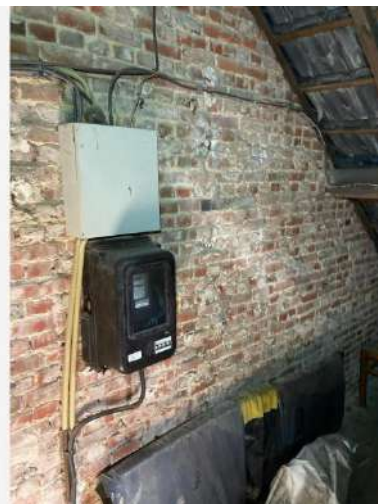
Eindbeoordeling materiaalisico	Laag materiaalisico en/of verlaagde kans op vezelvrijgave
--------------------------------	---

Gebondenheid	Categorie 1: hechtgebonden in oorsprong
Asbestsoort (vezeltype)	Crocidoliet aanwezig
Asbestconcentratie	Laag (< 50%)
Afschermingsgraad van het gehele materiaal	Geheel of deels (ook) vrij aan de binnenlucht
Toestand van het materiaal	Onbeschadigd, niet verweerd

Beschrijving	bakeliet elektriciteits materiaal.
Omgeving	Binnen
Primaire drager	Communicatie en elektrische infrastructuur en uitrusting
Asbestmateriaal	Plaat, paneel, tablet - Type Bakeliet
Bindmiddel van asbestmateriaal	Kunststof of -hars
Gebondenheid op basis van bindmiddel	Hecht
Hoeveelheid (oppervlakte - dikte - aantal)	<ul style="list-style-type: none">• 0,10 m² - 1,00 cm - 14 stuks• 0,50 m² - 1,00 cm - 1 stuk
Totaal volume	0,019 m ³
Eenvoudig bereikbaar	Ja
Bevestigingswijze	<ul style="list-style-type: none">• Geschroefd

Identificatiemethode	Vaststelling zonder monstername
Destructieve handeling voor identificatie	Nee
Opmerking	Op zolder is er een grote bakeliet element aanwezig. Verder zijn er overal in de woning bakeliet schakelaars, stopcontacten en lichtpunten aanwezig.

Zorgvuldig beheren

- Zorg voor een veilig beheer. Vermijd het beschadigen van het asbestmateriaal. Controleer de toestand jaarlijks op wijzigingen.

- Eenvoudige handelingen: mag via doe-het-zelf of door werknemer(s) met opleidingsattest eenvoudige handelingen
Hechtgebonden toepassing. Deze mag verwijderd worden door een electricien.

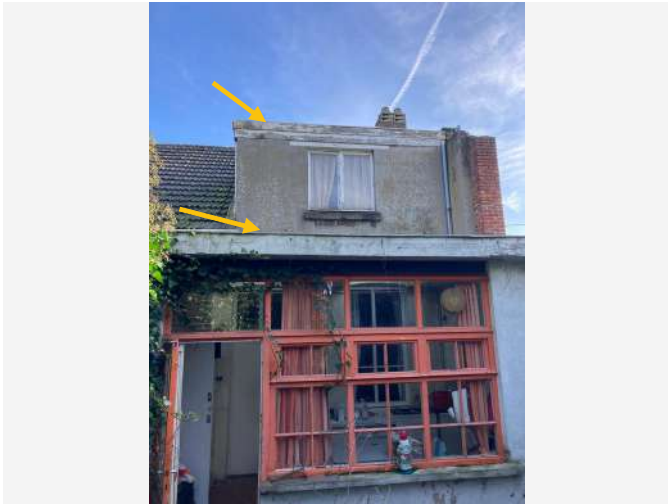
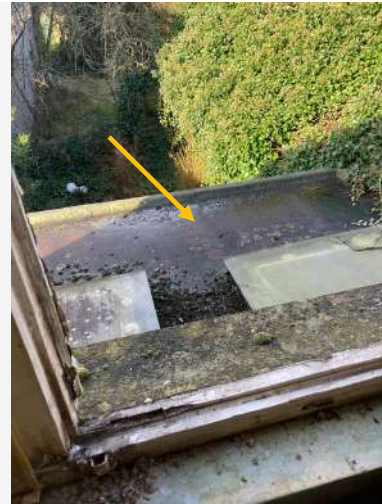
Eindbeoordeling materiaalrisico	Laag materiaalrisico en/of verlaagde kans op vezelvrijgave
---------------------------------	--

Gebondenheid	Categorie 1: hechtgebonden in oorsprong
Asbestsoort (vezeltype)	Crocidoliet aanwezig
Asbestconcentratie	Laag (< 50%)
Afschermingsgraad van het gehele materiaal	Geheel of deels vrij aan de buitenlucht
Toestand van het materiaal	Licht beschadigd, licht verweerd. Intact materiaal type Pical – asbestboard of categorie III 'gebondenheid'

Beschrijving	plat dak roofing
Omgeving	Buiten
Primaire drager	Plat dak
Asbestmateriaal	Dak- en gevelbekleding - Roofing
Bindmiddel van asbestmateriaal	Bitumen (roofing, teer, asfalt)
Gebondenheid op basis van bindmiddel	Hecht
Hoeveelheid (oppervlakte - aantal)	<ul style="list-style-type: none">• 15,00 m² - 1 stuk• 12,00 m² - 1 stuk
Totale oppervlakte	27,00 m ²
Eenvoudig bereikbaar	Ja
Bevestigingswijze	<ul style="list-style-type: none">• Verlijmd, ingegoten, versmeerd

Identificatiemethode	Vaststelling zonder monstername Motivatie: Groot risico op structurele gevolgschade (lekschade, werking installatie,...)
Destructieve handeling voor identificatie	Nee

Zorgvuldig beheren

- Zorg voor een veilig beheer. Vermijd het beschadigen van het asbestmateriaal. Controleer de toestand jaarlijks op wijzigingen.

- Eenvoudige handelingen: mag via doe-het-zelf of door werknemer(s) met opleidingsattest eenvoudige handelingen
Mag verwijderd worden door een dakwerker met attest eenvoudige handelingen.

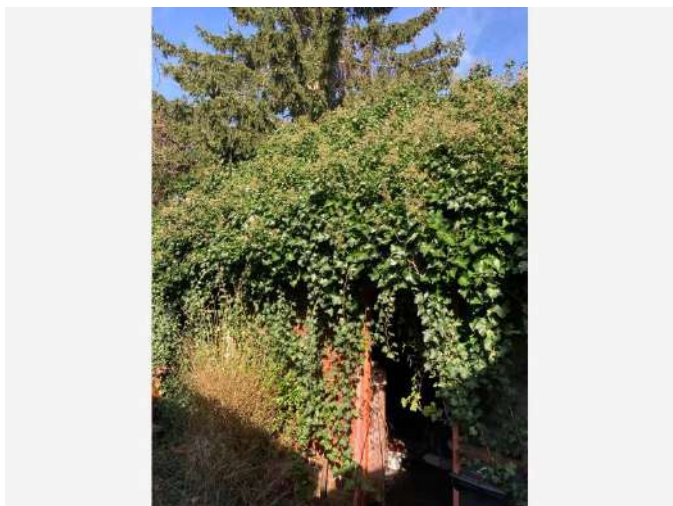
Reden: Overwoekerende vegetatie

Uitleg van de asbestdeskundige: Het bijgebouw is volledig begroeid met klimop. Het gebouw was wel toegankelijk. Zo kon er vastgesteld worden dat er geen onderdak aanwezig is. De pannen zijn zichtbaar.

Door de overwoekering kon er maar 1 raam vastgesteld worden. Mogelijk zijn er meerdere aanwezig.

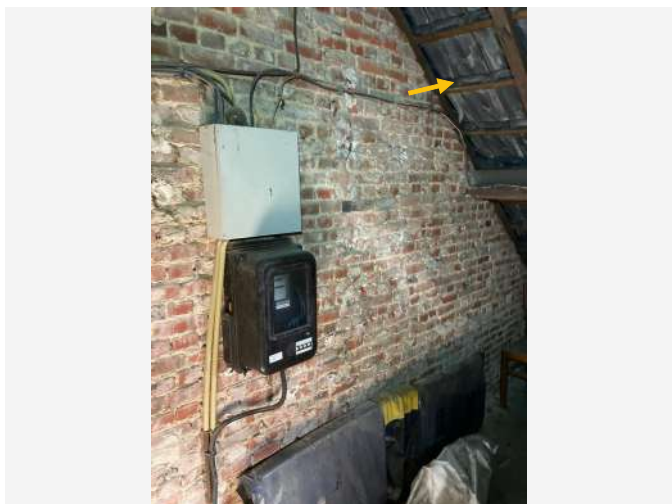
Op de zolder zijn de pannen zichtbaar. Er is geen onderdak aanwezig.

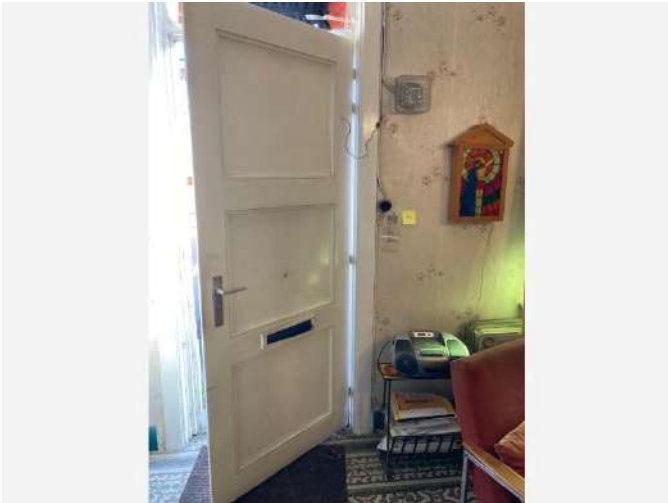
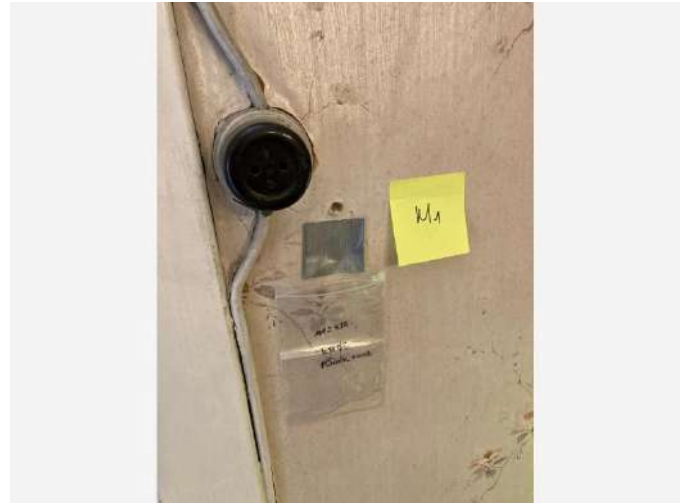
Geen asbest

Beschrijving	Pleisterwerk muren
Omgeving	Binnen
Primaire drager	Binnenwand

Bindmiddel van materiaal	Gips - kalk
Gebondenheid op basis van bindmiddel	Niet-hechtgebonden
Hoeveelheid (oppervlakte - dikte - aantal)	• 250,00 m ² - 1,00 cm - 1 stuk
Totaal volume	2,50 m ³
Identificatiemethode	Vaststelling met monstername
Destructieve handeling voor identificatie	Nee
Opmerking	De opgegeven oppervlakte is een inschatting.

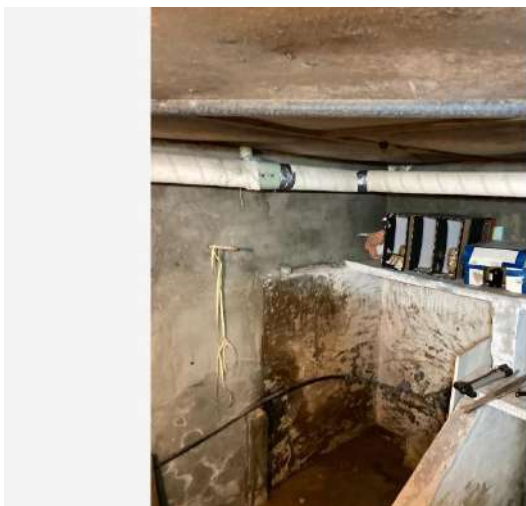
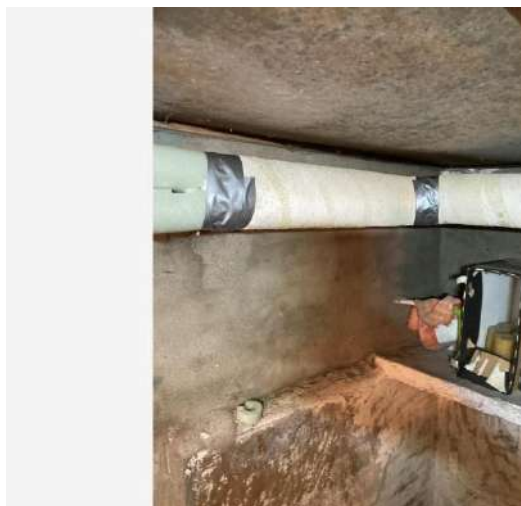
Beschrijving	leidingisolatie kelder
Omgeving	Binnen
Primaire drager	HVAC infrastructuur en uitrusting
Bindmiddel van materiaal	Gips - kalk

Gebondenheid op basis van bindmiddel	Niet-hechtgebonden
Hoeveelheid (lengte - omtrek - dikte - aantal)	<ul style="list-style-type: none">• 6,00 m - 10,00 cm - 3,00 cm - 1 stuk
Totaal volume	0,018 m ³
Identificatiemethode	Vaststelling met monstername
Destructieve handeling voor identificatie	Nee

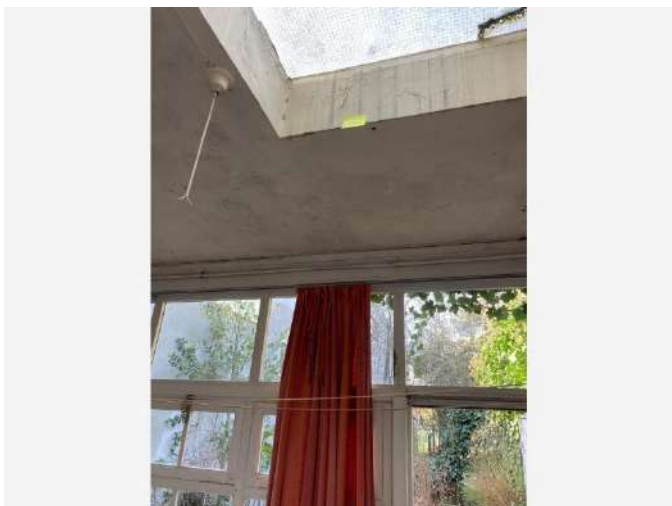
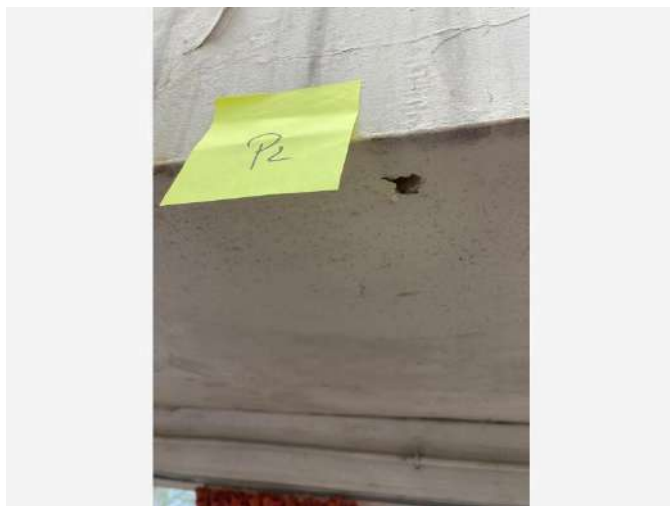
Beschrijving	Pleisterwerk plafond
Omgeving	Binnen
Primaire drager	Plafond

Bindmiddel van materiaal	Gips - kalk
Gebondenheid op basis van bindmiddel	Niet-hechtgebonden
Hoeveelheid (oppervlakte - dikte - aantal)	• 80,00 m ² - 1,00 cm - 1 stuk
Totaal volume	0,80 m ³
Identificatiemethode	Vaststelling met monstername
Destructieve handeling voor identificatie	Nee
