Asbestinventarisatetest

Sniederspad 24, 2980 Zoersel

Attestnummer : 20241024-000179.000

Uitgegeven op : 24.10.2024

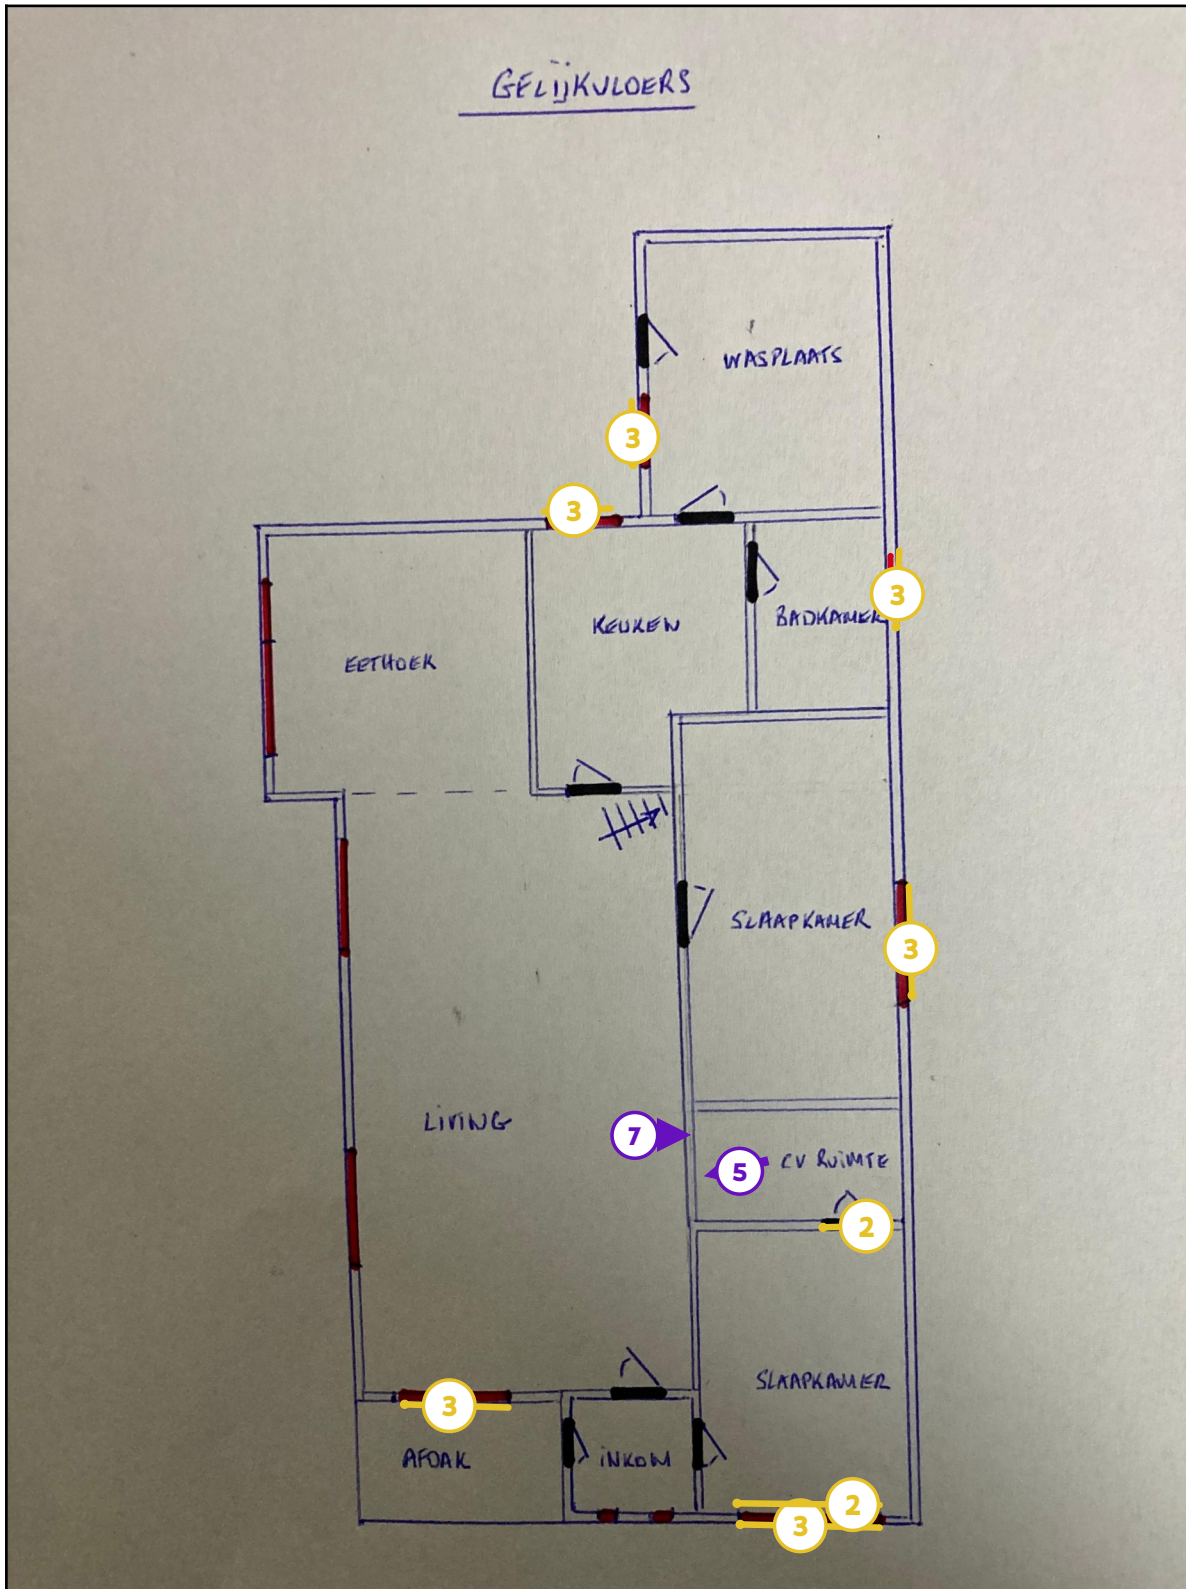
Plan 1.1: gelijkvloers

2. massal venstertablet en deurdorpel	Asbestmateriaal	Zorgvuldig beheren
3. venstertablet buiten	Asbestmateriaal	Zorgvuldig beheren
5. CV installatie 2010	Advies	-
7. kachelkoord	Advies	-

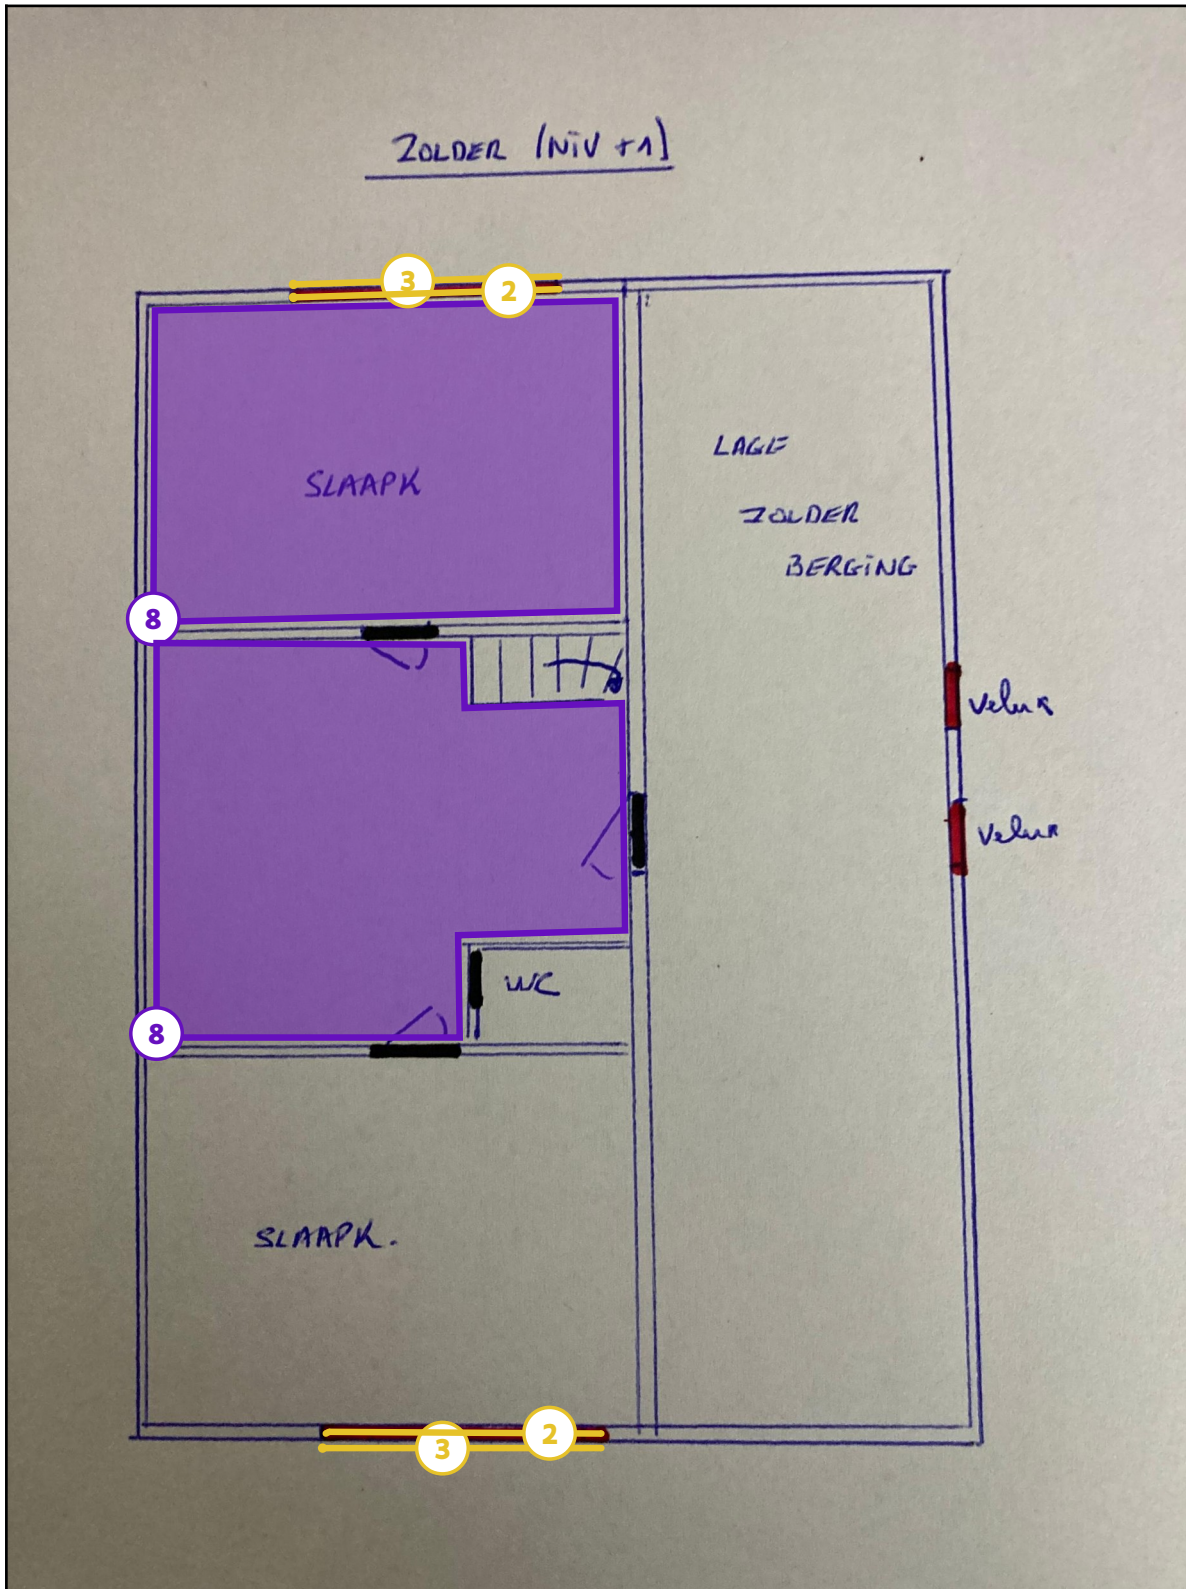
Plan 1.2: zolder

2. massal venstertablet en deurdorpel	Asbestmateriaal	Zorgvuldig beheren
3. venstertablet buiten	Asbestmateriaal	Zorgvuldig beheren
8. vloerzeil zolder	Advies	-

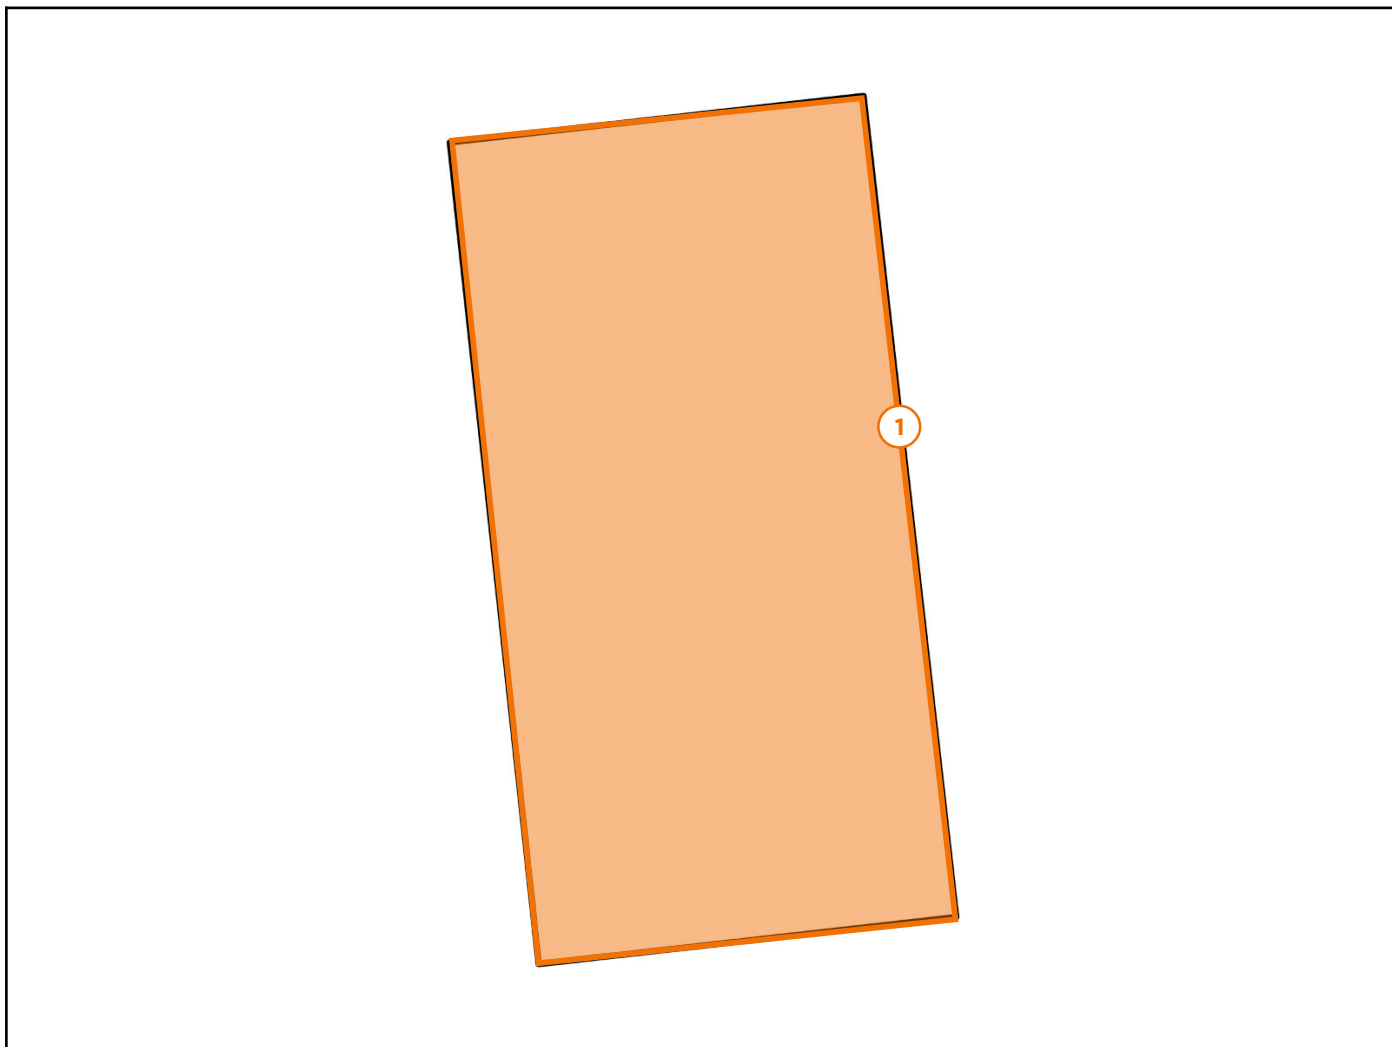
Plan 3.1: Bijgebouw plan

Beschrijving	Type	Actie
1. roofing carport	Asbestmateriaal	Verwijderen

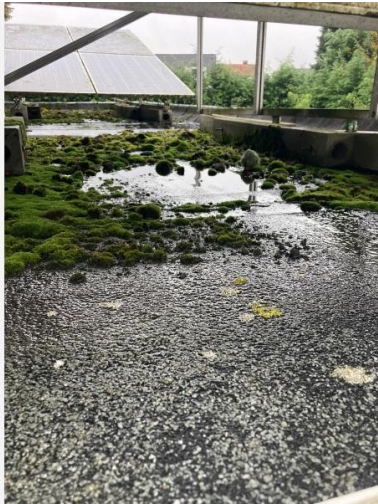
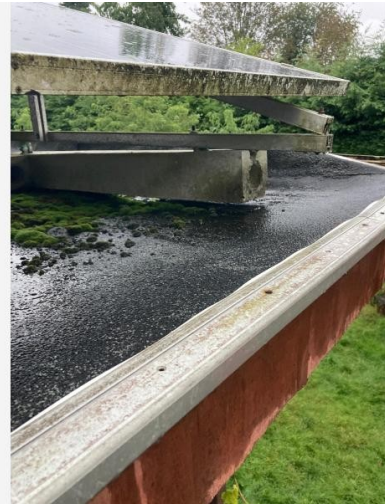
Risicobeoordeling

Eindbeoordeling materiaalrisico	Verhoogd materiaalrisico en/of verhoogde kans op vezelvrijgave
---------------------------------	--

Gebondenheid	Categorie 1: hechtgebonden in oorsprong
Asbestsoort (vezeltype)	Alleen chrysotiel
Asbestconcentratie	Laag (< 50%)
Afschermingsgraad van het gehele materiaal	Geheel of deels vrij aan de buitenlucht
Toestand van het materiaal	Matig beschadigd, matig verweerd

Beschrijving	roofing carport
Omgeving	Buiten
Primaire drager	Plat dak
Asbestmateriaal	Dak- en gevelbekleding - Roofing
Bindmiddel van asbestmateriaal	Bitumen (roofing, teer, asfalt)
Gebondenheid op basis van bindmiddel	Hecht
Hoeveelheid (oppervlakte - aantal)	<ul style="list-style-type: none">• 30,01 m² - 1 stuk
Totale oppervlakte	30,01 m ²
Eenvoudig bereikbaar	Ja
Bevestigingswijze	<ul style="list-style-type: none">• Verlijmd, ingegoten, versmeerd
Identificatiemethode	Vaststelling zonder monstername Motivatie: Groot risico op structurele gevolgschade (lekschade, werking installatie,...)
Destructieve handeling voor identificatie	Nee
Opmerking	Er werd geen staal genomen van de roofing omdat er risico bestond op veroorzaken van een lek / beschadiging. Wil u zekerheid, laat dan een staalname uitvoeren gevolgd door een herstelling van het staalnamepunt.

Verwijderen

- Zorg voor een veilig beheer. Vermijd het beschadigen van het asbestmateriaal. Controleer de toestand jaarlijks op wijzigingen.

- Eenvoudige handelingen: mag via doe-het-zelf of door werknemer(s) met opleidingsattest eenvoudige handelingen
Roofing mag verwijderd worden door een aannemer (bv dakwerker) met attest eenvoudige handelingen.

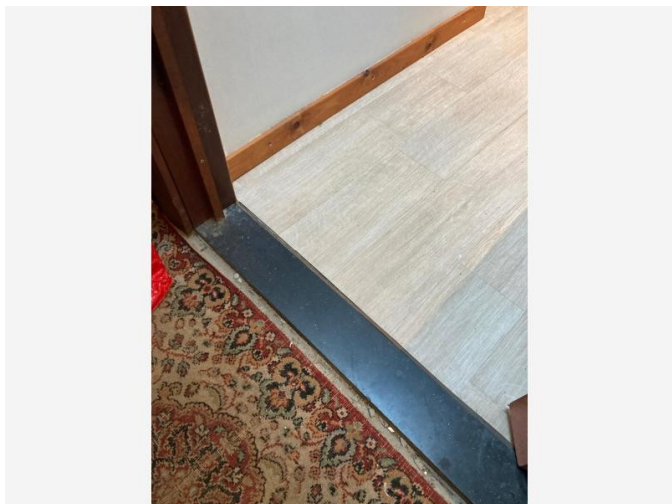
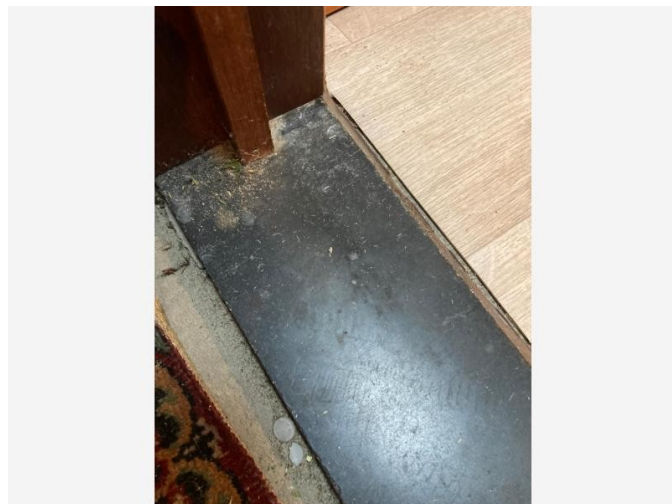
Eindbeoordeling materiaalrisico	Zeer laag materiaalrisico en/of zeer lage kans op vezelvrijgave
---------------------------------	---

Gebondenheid	Categorie 1: hechtgebonden in oorsprong
Asbestsoort (vezeltype)	Alleen chrysotiel
Asbestconcentratie	Laag (< 50%)
Afschermingsgraad van het gehele materiaal	Geheel of deels (ook) vrij aan de binnenlucht
Toestand van het materiaal	Onbeschadigd, niet verweerd

Beschrijving	massal venstertablet en deurdorpel
Omgeving	Binnen
Primaire drager	Wandopening verticaal (raam, deur, ...)
Asbestmateriaal	Plaat, paneel, tablet - Type Massal
Bindmiddel van asbestmateriaal	Cement
Gebondenheid op basis van bindmiddel	Hecht
Hoeveelheid (oppervlakte - dikte - aantal)	<ul style="list-style-type: none">• 0,40 m² - 2,50 cm - 4 stuks
Totaal volume	0,04 m ³
Eenvoudig bereikbaar	Ja
Bevestigingswijze	<ul style="list-style-type: none">• Geklemd• Verlijmd, ingegoten, versmeerd
Identificatiemethode	Vaststelling zonder monsternamen
Destructieve handeling voor identificatie	Nee

Zorgvuldig beheren

- Zorg voor een veilig beheer. Vermijd het beschadigen van het asbestmateriaal. Controleer de toestand jaarlijks op wijzigingen.

- Eenvoudige handelingen: mag via doe-het-zelf of door werknemer(s) met opleidingsattest eenvoudige handelingen
Hechtgebonden toepassing. Kan eenvoudig verwijderd worden zonder deze te beschadigen.

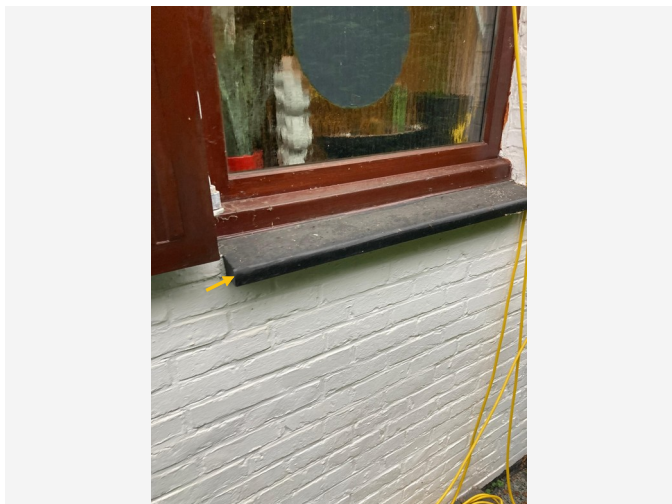
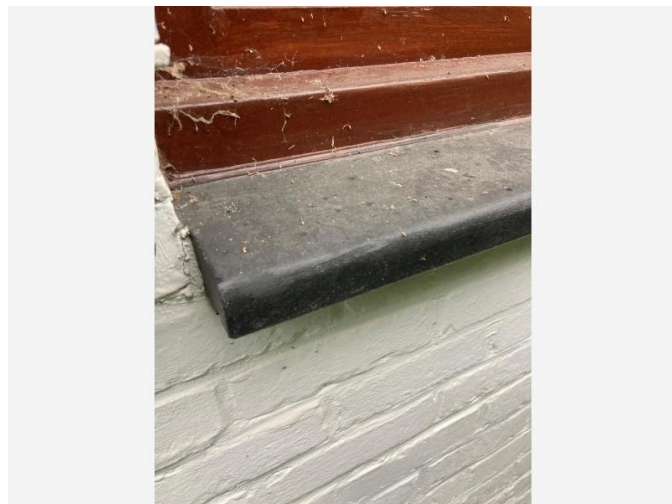
Eindbeoordeling materiaalrisico	Laag materiaalrisico en/of verlaagde kans op vezelvrijgave
---------------------------------	--

Gebondenheid	Categorie 1: hechtgebonden in oorsprong
Asbestsoort (vezeltype)	Crocidoliet aanwezig
Asbestconcentratie	Laag (< 50%)
Afschermingsgraad van het gehele materiaal	Geheel of deels vrij aan de buitenlucht
Toestand van het materiaal	Licht beschadigd, licht verweerd. Intact calciumsilicaatmateriaal of categorie III 'gebondenheid'

Beschrijving	venstertablet buiten
Omgeving	Buiten
Primaire drager	Wandopening verticaal (raam, deur, ...)
Asbestmateriaal	Plaat, paneel, tablet - Generiek
Bindmiddel van asbestmateriaal	Cement
Gebondenheid op basis van bindmiddel	Hecht
Hoeveelheid (oppervlakte - dikte - aantal)	<ul style="list-style-type: none">• 0,30 m² - 4,00 cm - 8 stuks
Totaal volume	0,096 m ³
Eenvoudig bereikbaar	Ja
Bevestigingswijze	<ul style="list-style-type: none">• Geklemd• Verlijmd, ingegoten, versmeerd
Identificatiemethode	Vaststelling zonder monsternamen
Destructieve handeling voor identificatie	Nee

Zorgvuldig beheren

- Zorg voor een veilig beheer. Vermijd het beschadigen van het asbestmateriaal. Controleer de toestand jaarlijks op wijzigingen.

- Eenvoudige handelingen: mag via doe-het-zelf of door werknemer(s) met opleidingsattest eenvoudige handelingen
Hechtgebonden toepassing. De venstertabletten zijn los te kappen uit de spouw zonder deze te beschadigen.

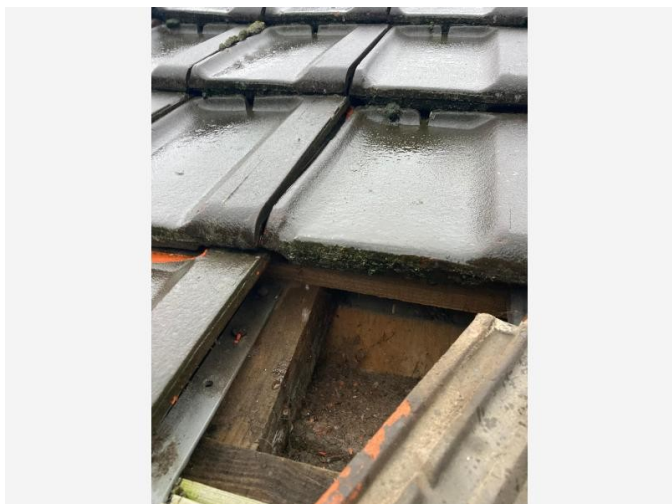
Langs de buitenzijde werden enkele pannen opgelicht.

Het onderdak is niet asbestverdacht.

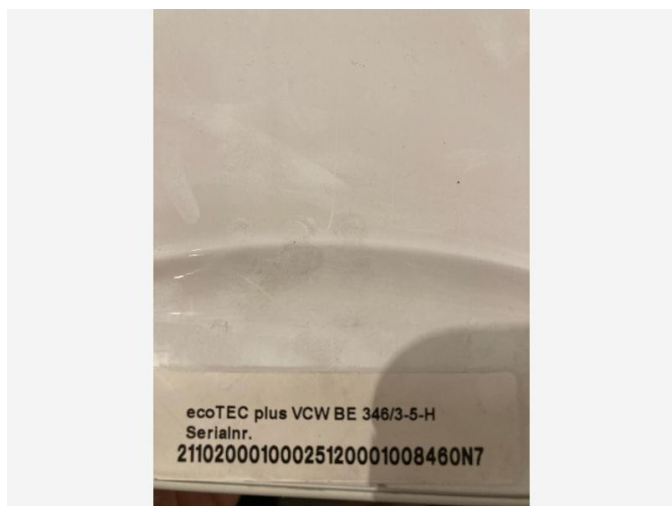
Volgens het serienummer is de CV installatie, type Vaillant van 2010: bijgevolg bevat deze geen asbestverdachte materialen.

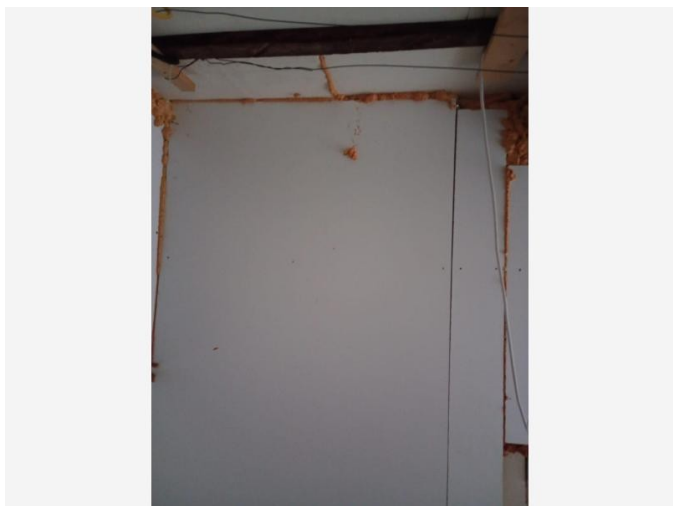
Het bijgebouw bevat geen asbestverdachte materialen. Heeft een metalen dak en bestaat verder volledig uit houtplaten (binnen) en houten planken (buitenwand).

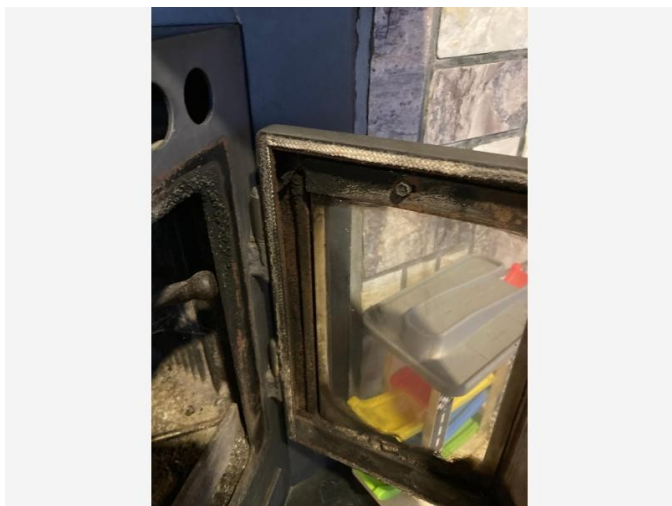
De kachelkoord is niet asbestverdacht: glimmend

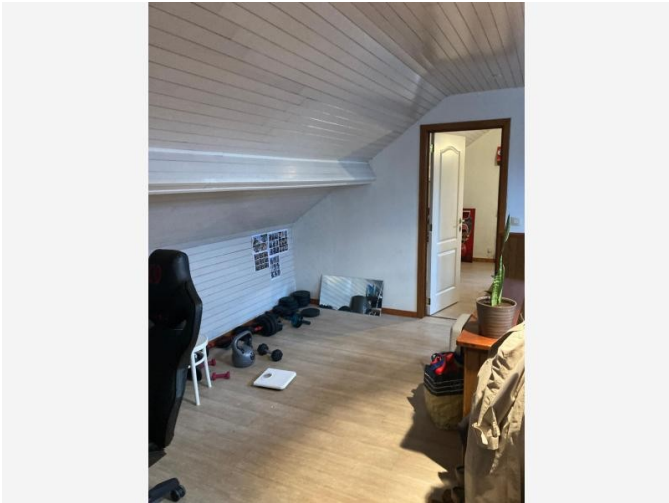
Het vloerzeil is niet asbesthoudend: soepel pvc.
