Asbestinventarisatetest

Steenweg op Mol 78, 2300 Turnhout

Attestnummer : 20241122-000122.000

Uitgegeven op : 22.11.2024

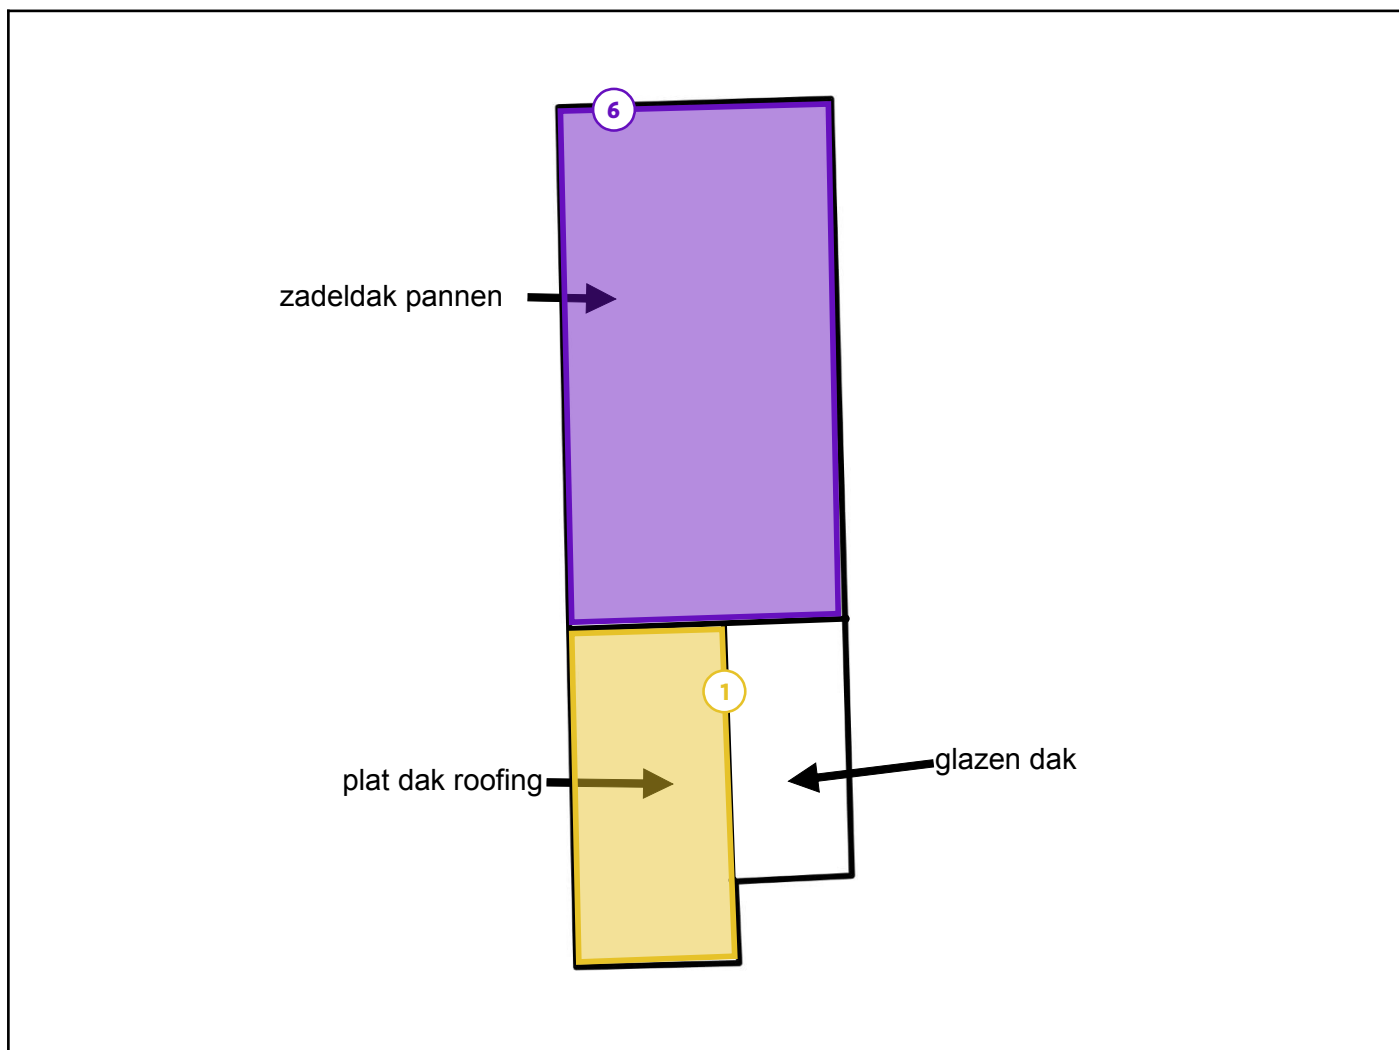
Plan 1.10: Hoofdgebouw plan

Beschrijving	Type	Actie
1. roofing plat dak	Asbestmateriaal	Zorgvuldig beheren
6. Onderdak woning	Advies	-

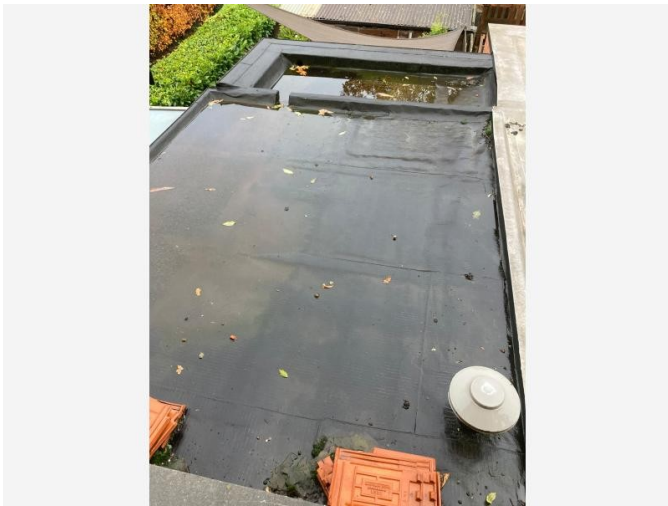
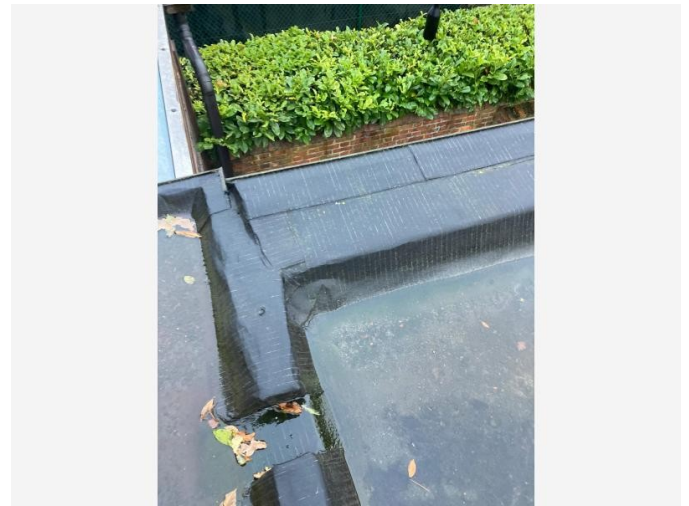
Het asbestmateriaal valt onder de mijlpaal van 2040.

Eindbeoordeling materiaalrisico	Zeer laag materiaalrisico en/of zeer lage kans op vezelvrijgave
---------------------------------	---

Gebondenheid	Categorie 1: hechtgebonden in oorsprong
Asbestsoort (vezeltype)	Alleen chrysotiel
Asbestconcentratie	Laag (< 50%)
Afschermingsgraad van het gehele materiaal	Geheel of deels vrij aan de buitenlucht
Toestand van het materiaal	Onbeschadigd, niet verweerd

Beschrijving	roofing plat dak
Omgeving	Buiten
Primaire drager	Plat dak
Asbestmateriaal	Dak- en gevelbekleding - Roofing
Bindmiddel van asbestmateriaal	Bitumen (roofing, teer, asfalt)
Gebondenheid op basis van bindmiddel	Hecht
Hoeveelheid (oppervlakte - aantal)	<ul style="list-style-type: none">• 21,00 m² - 1 stuk
Totale oppervlakte	21,00 m ²
Eenvoudig bereikbaar	Ja
Bevestigingswijze	<ul style="list-style-type: none">• Verlijmd, ingegoten, versmeerd
Identificatiemethode	Vaststelling zonder monstername Motivatie: Groot risico op structurele gevolgschade (lekschade, werking installatie,...)
Destructieve handeling voor identificatie	Nee
Opmerking	Er kon geen monster genomen worden zonder risico op creëren van een lek / schade.

- Zorg voor een veilig beheer. Vermijd het beschadigen van het asbestmateriaal. Controleer de toestand jaarlijks op wijzigingen.
- Voer bijkomende staalname(s) uit.

- Eenvoudige handelingen: mag via doe-het-zelf of door werknemer(s) met opleidingsattest eenvoudige handelingen
Roofing mag verwijderd worden door een aannemer (vb dakwerker) met attest verwijdering eenvoudige handelingen.

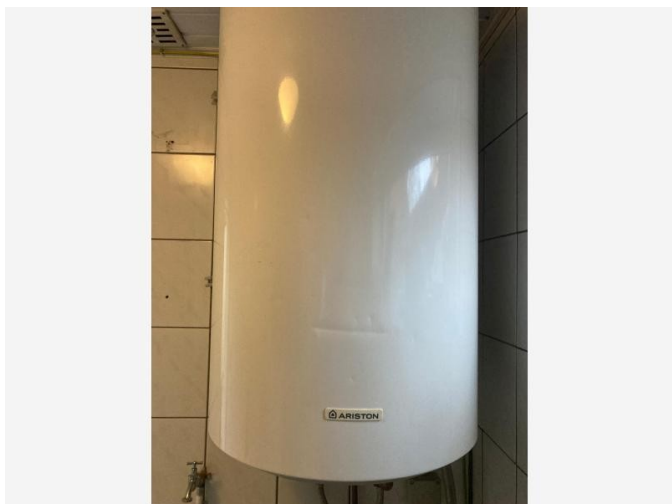
De boiler is niet asbestverdacht: zie identificatieplaatje

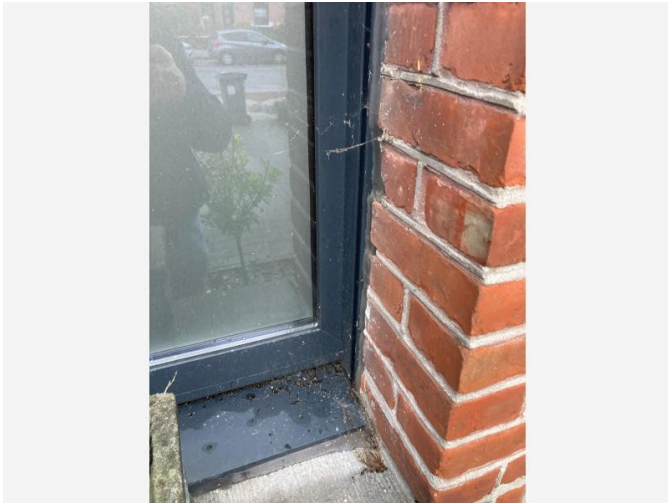
De kit (binnen en buiten) is niet asbestverdacht: siliconen

Enkel de raam tussen de keuken en de woonkamer had een ander (verdacht) type kit: zie bronfiche.

Ook de velux ramen op Niv +2 zijn niet asbestverdacht.

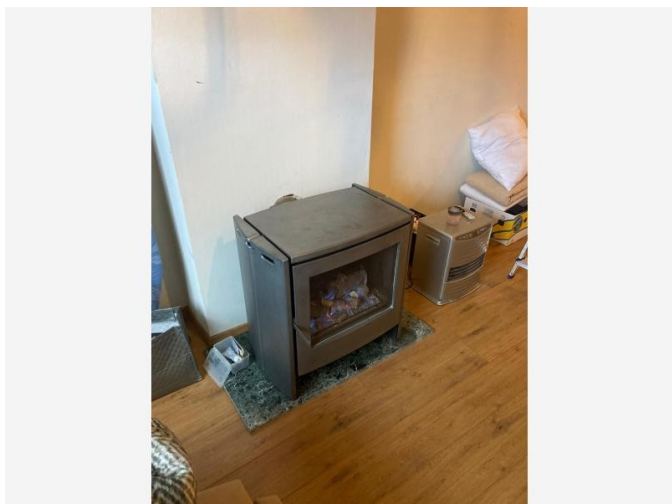
De aardgas kachel (Saey) is niet asbestverdacht: modern

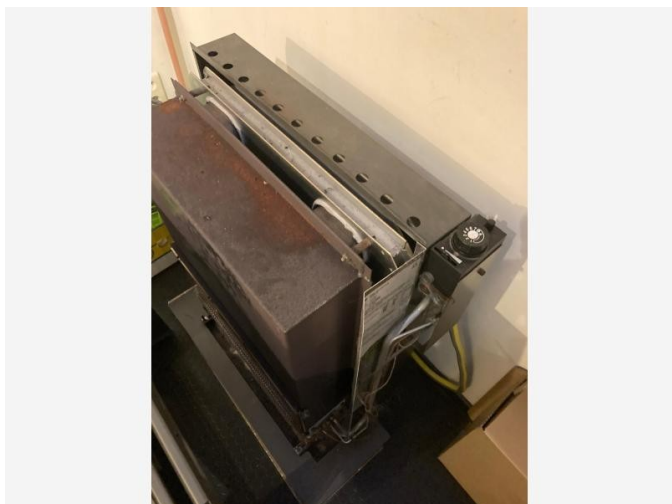
De kachel is van bouwjaar 2010: niet asbestverdacht

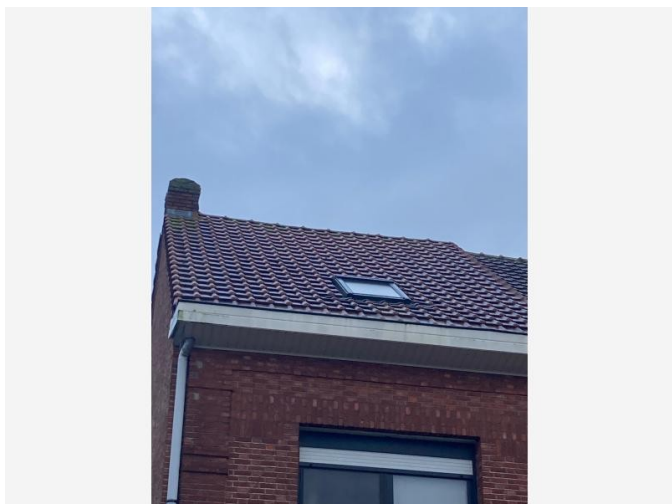
Het dak werd gerenoveerd in 2015: zie facturen als bewijsdocumenten

Er is geen asbesthoudend materiaal aanwezig.

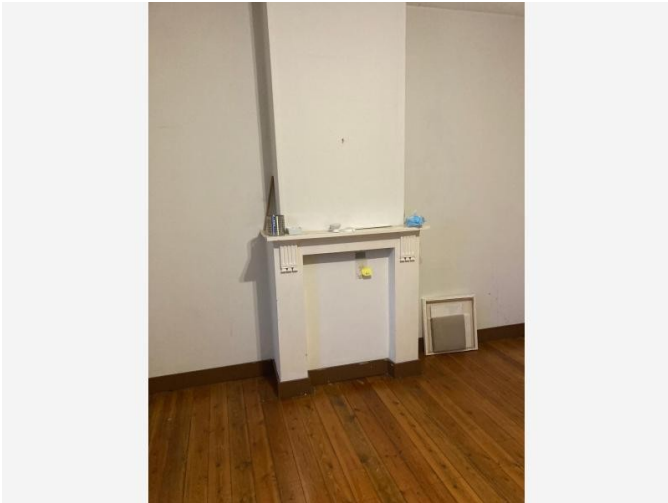
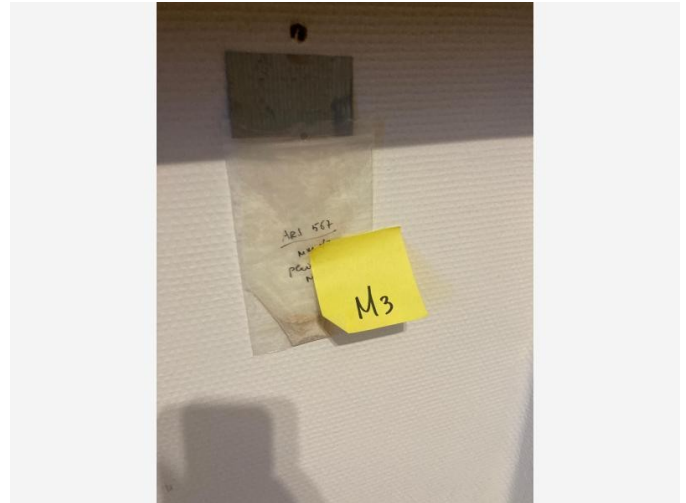
Fiche 7: pleisterwerk muren

Geen asbest

#	Type	Referentie	Resultaat
7.1	Mengmonster	mm 02	Geen asbest

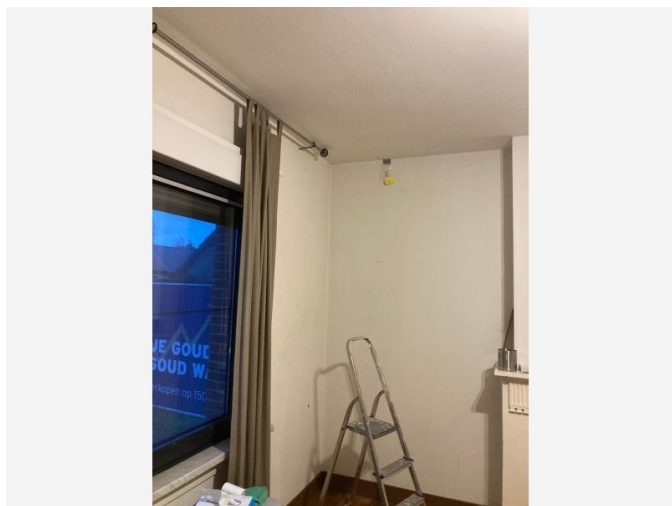
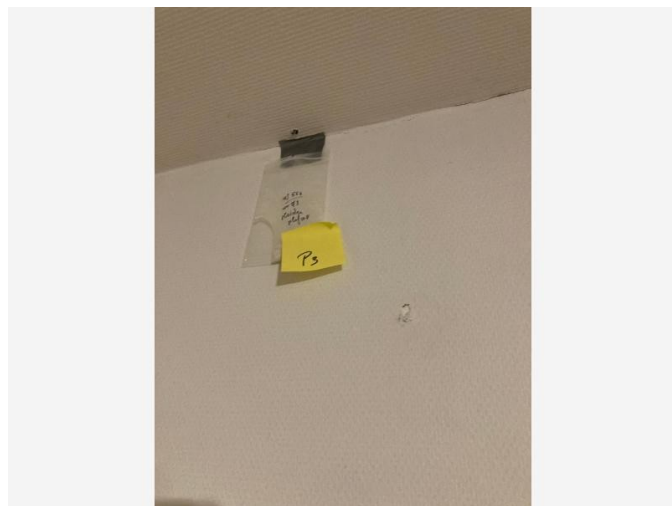
Fiche 8: pleisterwerk plafonds

Geen asbest

#	Type	Referentie	Resultaat
8.1	Mengmonster	mm 03	Geen asbest

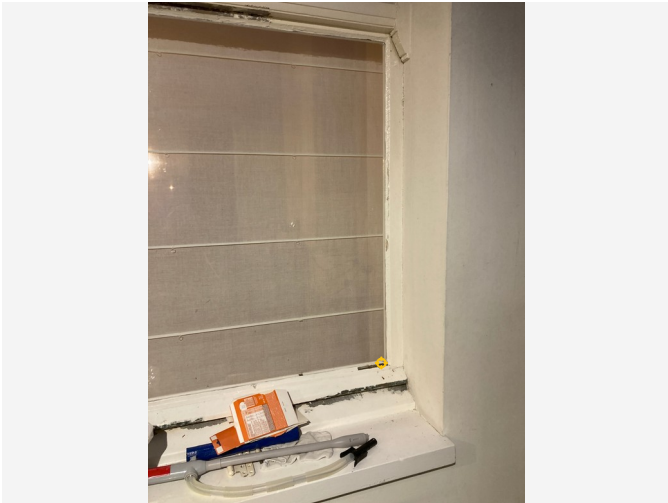
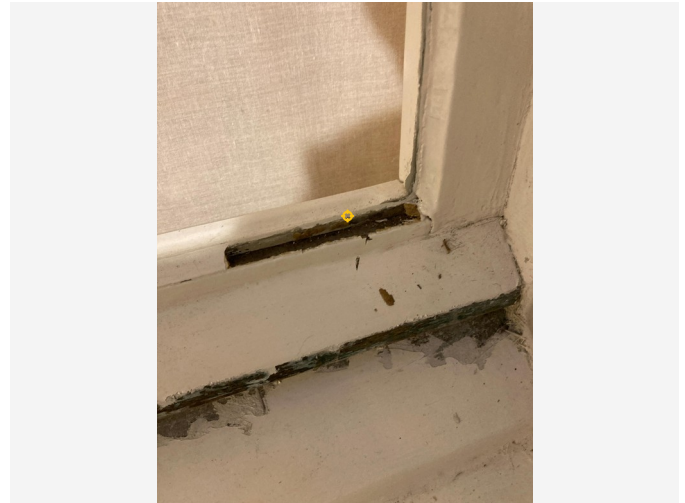
Geen asbest

#	Type	Referentie	Resultaat
9.1	Puntmonster	mm 01	Geen asbest

Beschrijving	kit raam
Omgeving	Binnen
Primaire drager	Wandopening verticaal (raam, deur, ...)
Bindmiddel van materiaal	Kitten, mastiek, pasta
Gebondenheid op basis van bindmiddel	Hecht
Hoeveelheid (gewicht - aantal)	• 1,00 kg - 1 stuk
Totaal gewicht	1,00 kg
Identificatiemethode	Vaststelling met monstername
Destructieve handeling voor identificatie	Nee
Opmerking	Betreft enkel de raam tussen de keuken en de woonkamer. De kit van de andere ramen zijn niet asbestverdacht.
