Asbestinventarisatetest

Peerderbaan 52, 3940 Hechtel-Eksel

Attestnummer : 20240514-000665.000

Uitgegeven op : 14.05.2024

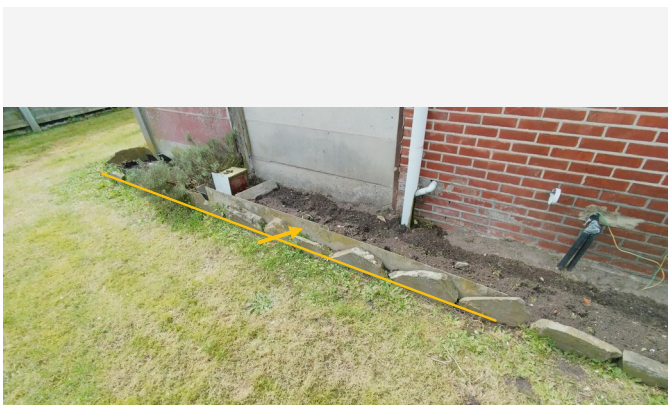
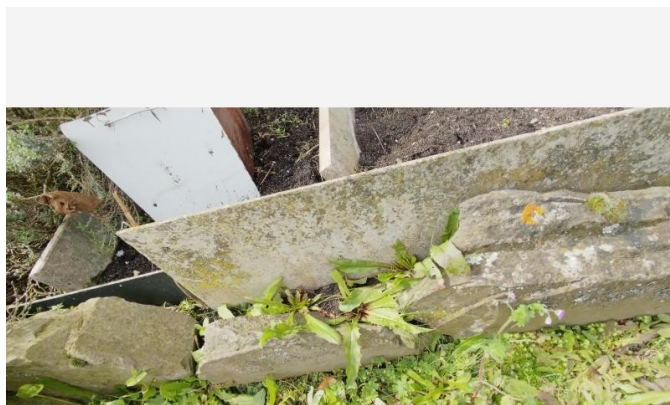
Het asbestmateriaal valt onder de mijlpaal van 2040.

Dringend verwijderen

Beschrijving	Eternite plaat (in de grond)
Type afvalstof	Betreft resten (contaminatie) van verwerking of beschadiging
Type resten (contaminatie)	<ul style="list-style-type: none">• Stukken, fragmenten (los, opliggend)
Besmette materialen	<ul style="list-style-type: none">• Bodem
Bron van de resten	Eternite plaat gebruikt als scheiding.
Omgeving	Binnen
Primaire drager	Bodem
Gebondenheid resten	Hecht
Hoeveelheid (gewicht - aantal)	<ul style="list-style-type: none">• 10,00 kg - 1 stuk
Totaal gewicht	10,00 kg
Eenvoudig bereikbaar	Ja
Identificatiemethode	Vaststelling zonder monsternamen
Opmerking	Het gewicht is een beredeneerde inschatting. De platen zitten in de grond en het is niet duidelijk hoe breed ze zijn.

- Verwijder het asbestafval.

- Eenvoudige handelingen: mag via doe-het-zelf of door werknemer(s) met opleidingsattest eenvoudige handelingen
Hechtgebonden asbesttoepassing. Gebruik de correcte beschermingsmiddelen en verpak het asbestafval met dubbel plasticfolie.

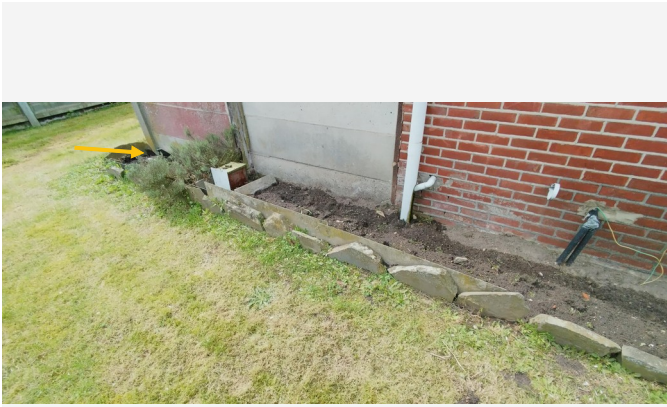
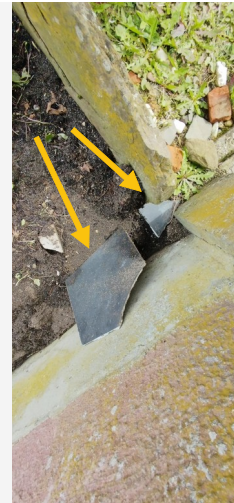
Het asbestmateriaal valt onder de mijlpaal van 2040.

Dringend verwijderen

Beschrijving	Leien
Type afvalstof	Betreft resten (contaminatie) van verwerking of beschadiging
Type resten (contaminatie)	<ul style="list-style-type: none">• Stukken, fragmenten (los, opliggend)
Besmette materialen	<ul style="list-style-type: none">• Bodem
Bron van de resten	Bron van de resten is niet meer aanwezig
Omgeving	Buiten
Primaire drager	Bodem
Gebondenheid resten	Hecht
Hoeveelheid (gewicht - aantal)	<ul style="list-style-type: none">• 0,40 kg - 1 stuk
Totaal gewicht	0,40 kg
Eenvoudig bereikbaar	Ja
Identificatiemethode	Vaststelling zonder monstername

- Verwijder het asbestafval.

- Eenvoudige handelingen: mag via doe-het-zelf of door werknemer(s) met opleidingsattest eenvoudige handelingen
Hechtgebonden asbesttoepassing. Verpak het asbestafval dubbel met plasticfolie.

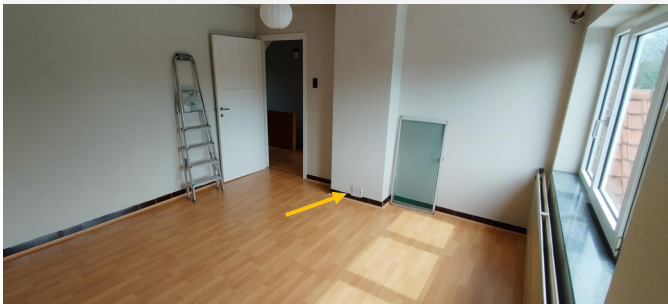
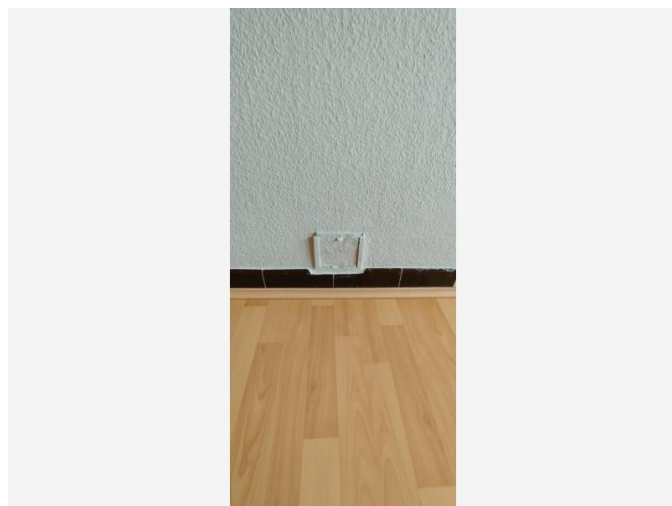
Verwijderen

Eindbeoordeling materiaalrisico	Verhoogd materiaalrisico en/of verhoogde kans op vezelvrijgave
---------------------------------	--

Gebondenheid	Categorie 1: hechtgebonden in oorsprong
Asbestsoort (vezeltype)	Crocidoliet aanwezig
Asbestconcentratie	Laag (< 50%)
Afschermingsgraad van het gehele materiaal	Geheel of deels (ook) vrij aan de binnenlucht
Toestand van het materiaal	Licht beschadigd, licht verweerd. Intact materiaal type Pical – asbestboard of categorie III 'gebondenheid'

Beschrijving	Roetluikjes
Omgeving	Binnen
Primaire drager	HVAC infrastructuur en uitrusting
Asbestmateriaal	roetluikje
Bindmiddel van asbestmateriaal	Cement
Gebondenheid op basis van bindmiddel	Hecht
Hoeveelheid (gewicht - aantal)	• 0,50 kg - 5 stuks
Totaal gewicht	2,50 kg

- Zorg voor een veilig beheer. Vermijd het beschadigen van het asbestmateriaal. Controleer de toestand jaarlijks op wijzigingen.

- Eenvoudige handelingen: mag via doe-het-zelf of door werknemer(s) met opleidingsattest eenvoudige handelingen
Het roetluikje kan voorzichtig uitgeschoven of losgebeiteld worden, extra bevochtigen om stof te voorkomen + dragen van de nodige beschermingsmiddelen (mondmasker ffp3, handschoenen, tyvec) verpakken in plastic folie en afvoeren naar het containerpark als hechtgebonden asbestafval.

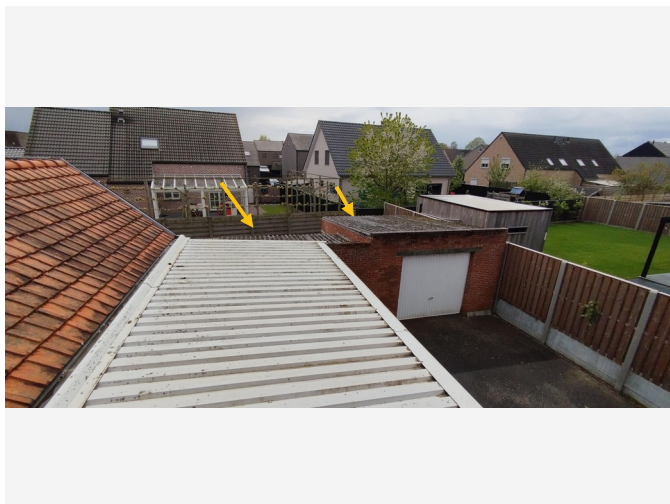
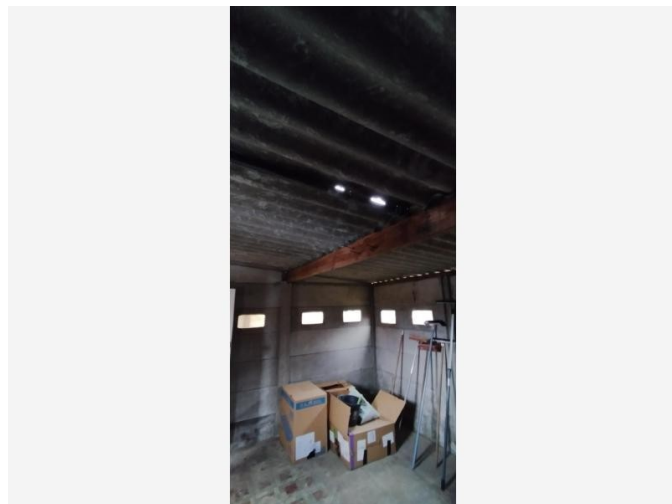
Het asbestmateriaal valt onder de mijlpaal van 2034.

Verwijderen

Eindbeoordeling materiaalrisico	Verhoogd materiaalrisico en/of verhoogde kans op vezelvrijgave
Opmerking	De golfplaten zijn verweerd , poreus en met mos begroeid.

Gebondenheid	Categorie 1: hechtgebonden in oorsprong
Asbestsoort (vezeltype)	Crocidoliet aanwezig
Asbestconcentratie	Laag (< 50%)
Afschermingsgraad van het gehele materiaal	Geheel of deels vrij aan de buitenlucht
Toestand van het materiaal	Matig beschadigd, matig verweerd

Beschrijving	Golfplaten (tuinhuis)
Omgeving	Buiten
Primaire drager	Plat dak
Asbestmateriaal	Dak- en gevelbekleding - Golfplaat
Bindmiddel van asbestmateriaal	Cement
Gebondenheid op basis van bindmiddel	Hecht
Hoeveelheid (oppervlakte - aantal)	• 45,00 m ² - 1 stuk
Totale oppervlakte	45,00 m ²
Eenvoudig bereikbaar	Ja

- Zorg voor een veilig beheer. Vermijd het beschadigen van het asbestmateriaal. Controleer de toestand jaarlijks op wijzigingen.

- Eenvoudige handelingen: mag via doe-het-zelf of door werknemer(s) met opleidingsattest eenvoudige handelingen
Dragen van de nodige beschermingsmiddelen (mondmasker ffp3, handschoenen, tyvec). Indien mogelijk de ondervloer afdekken, golfplaten voorzichtig verwijderen, extra fixeren, niet breken, niet gooien, onmiddellijk verpakken of voorzichtig in container met asbest bag plaatsen. Indien golfplaten in slechte staat zijn en kans bestaat op breken: Eenvoudige handeling opgeleid personeel, alle werknemer(s) moeten wel beschikken over een opleidingsattest eenvoudige handelingen 8u

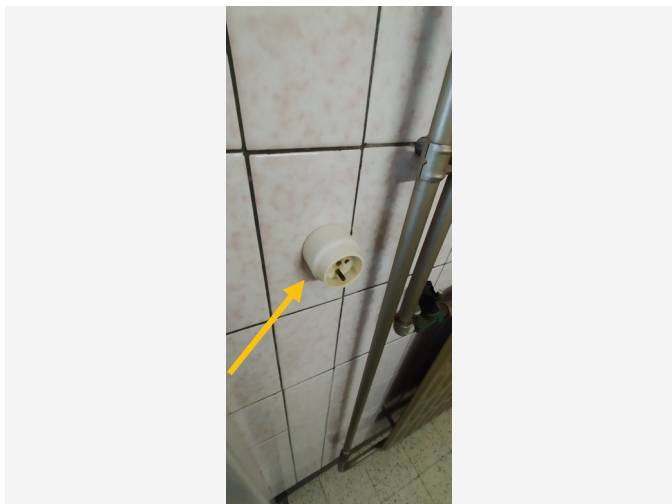
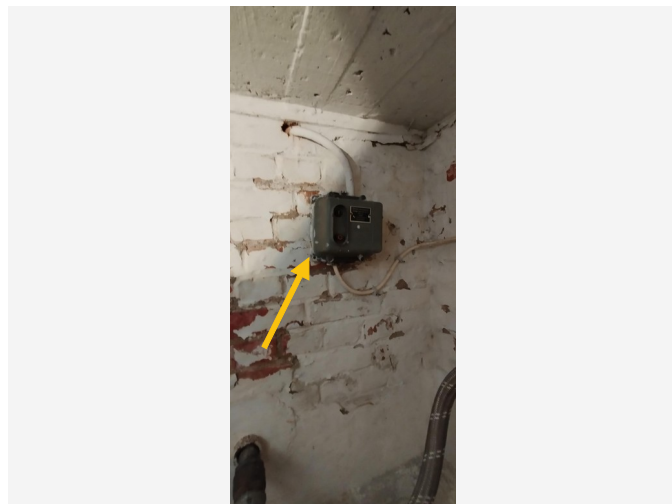
Zorgvuldig beheren

Eindbeoordeling materiaalrisico	Laag materiaalrisico en/of verlaagde kans op vezelvrijgave
---------------------------------	--

Beschrijving	Bakeliet
Omgeving	Binnen
Primaire drager	Communicatie en elektrische infrastructuur en uitrusting
Asbestmateriaal	Plaat, paneel, tablet - Type Bakeliet
Bindmiddel van asbestmateriaal	Kunststof of -hars
Gebondenheid op basis van bindmiddel	Hecht

- Zorg voor een veilig beheer. Vermijd het beschadigen van het asbestmateriaal. Controleer de toestand jaarlijks op wijzigingen.

- Eenvoudige handelingen: mag via doe-het-zelf of door werknemer(s) met opleidingsattest eenvoudige handelingen
Schakelaars, stopcontacten en andere gelijkaardige toepassingen kunnen eenvoudig losgeschroefd worden --> EH doe-het-zelf. Afgesloten of verzegelde kast --> EH opgeleid techniker personeel 8u basisopleiding asbest.

Tellerkast : De toepassing dient verwijderd te worden door de netbeheerder, vermoedelijk word dit uitgevoerd wanneer de oude meterkast vervangen word voor een digitale.

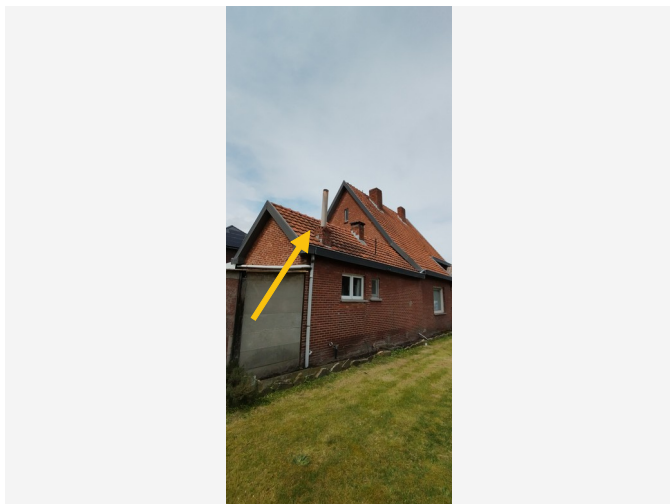
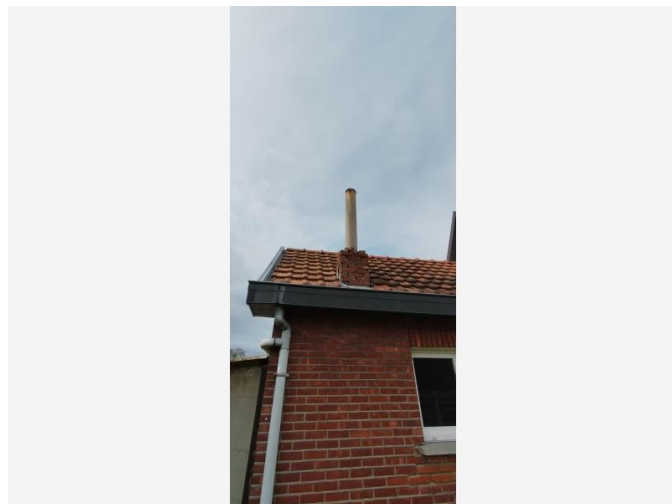
Zorgvuldig beheren

Eindbeoordeling materiaalrisico	Laag materiaalrisico en/of verlaagde kans op vezelvrijgave
---------------------------------	--

Beschrijving	Rookgaskanaal
Omgeving	Buiten
Primaire drager	HVAC infrastructuur en uitrusting
Asbestmateriaal	Buis, koker, leiding, pijp, doorvoer
Bindmiddel van asbestmateriaal	Cement
Gebondenheid op basis van bindmiddel	Hecht
Hoeveelheid (lengte - omtrek - dikte - aantal)	• 2,00 m - 50,00 cm - 2,00 cm - 1 stuk
Totaal volume	0,02 m ³

- Zorg voor een veilig beheer. Vermijd het beschadigen van het asbestmateriaal. Controleer de toestand jaarlijks op wijzigingen.

- Eenvoudige handelingen: mag via doe-het-zelf of door werknemer(s) met opleidingsattest eenvoudige handelingen
De buis kan voorzichtig losgebeiteld worden, extra bevochtigen om stof te voorkomen + dragen van de nodige beschermingsmiddelen (mondmasker ffp3, handschoenen, tyvec) Bij de gemeente/containerpark afsluitzakken halen om dubbel in te pakken en af te voeren naar het containerpark als hechtgebonden asbestafval.

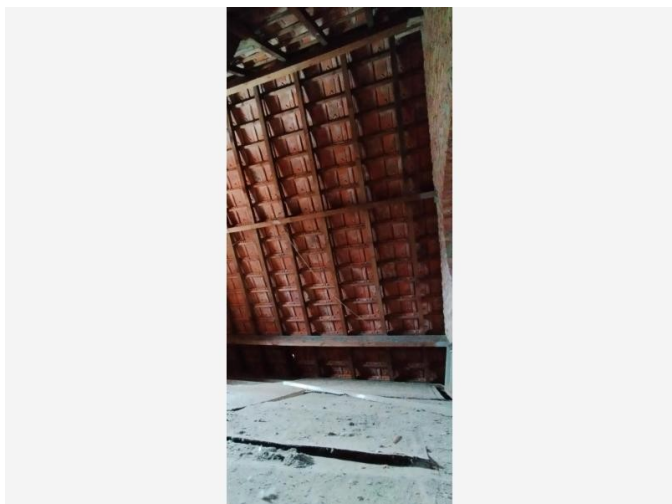
Het onderdak werd gecontroleerd via een zolderluik en er werden geen asbestverdachte toepassingen teruggevonden.

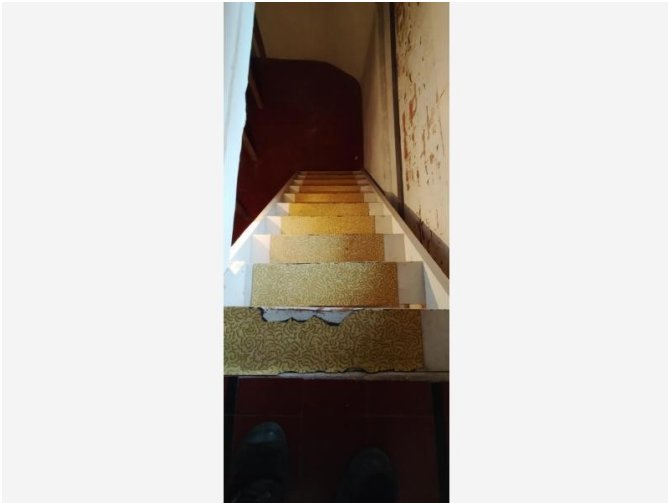
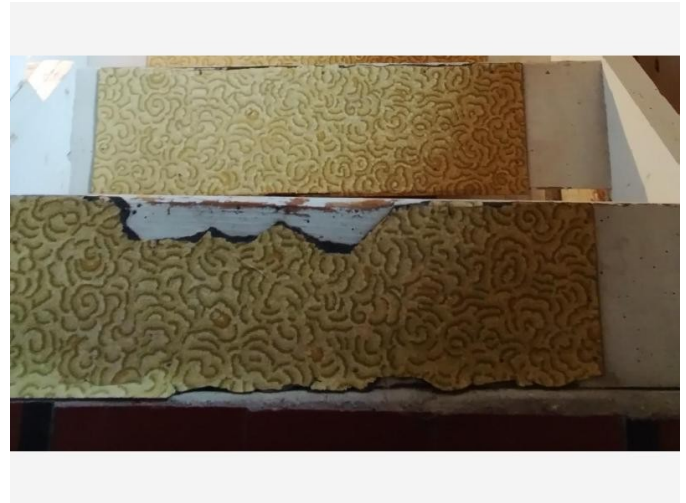
Fiche 8: Vinyl trap (kelder)

Geen asbest

#	Type	Referentie	Resultaat
8.1	Puntmonster	ST 6	Geen asbest

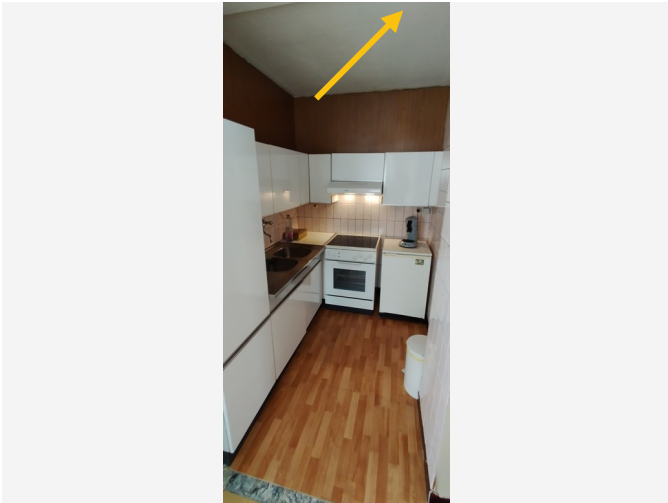
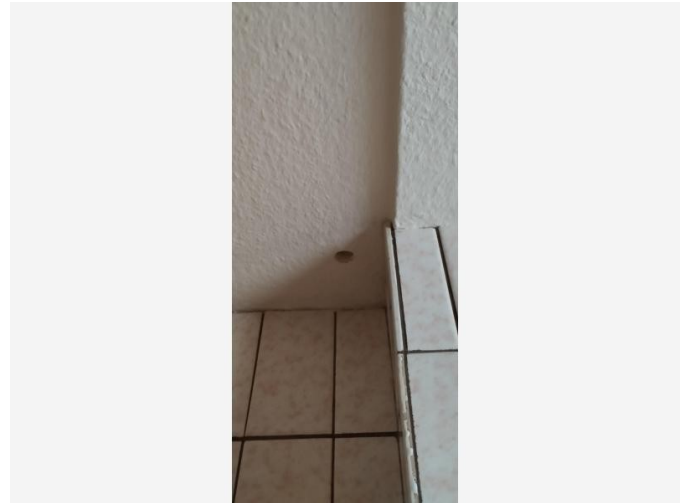
Fiche 9: Pleister plafond

Geen asbest

#	Type	Referentie	Resultaat
9.1	Mengmonster	ST 4	Geen asbest

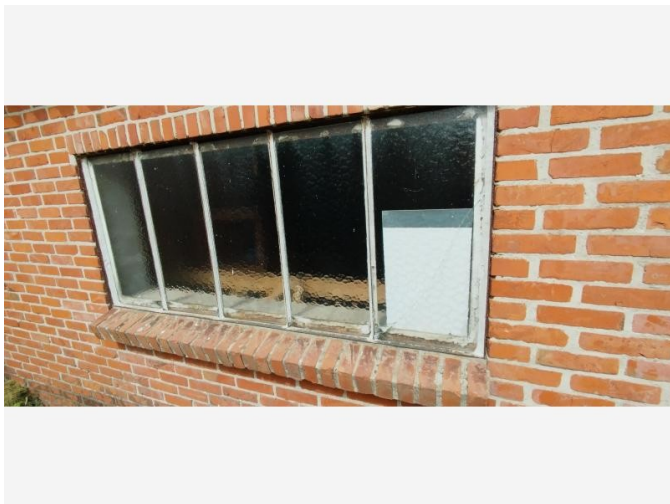
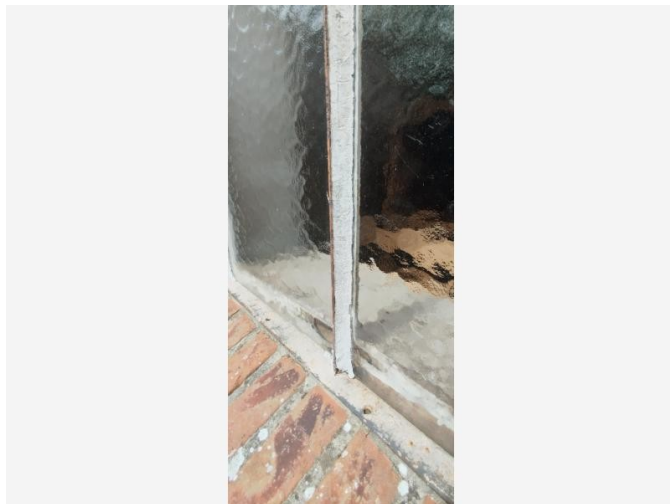
Fiche 10: Stopverf (raam achter garage)

Geen asbest

#	Type	Referentie	Resultaat
10.1	Puntmonster	ST 1	Geen asbest

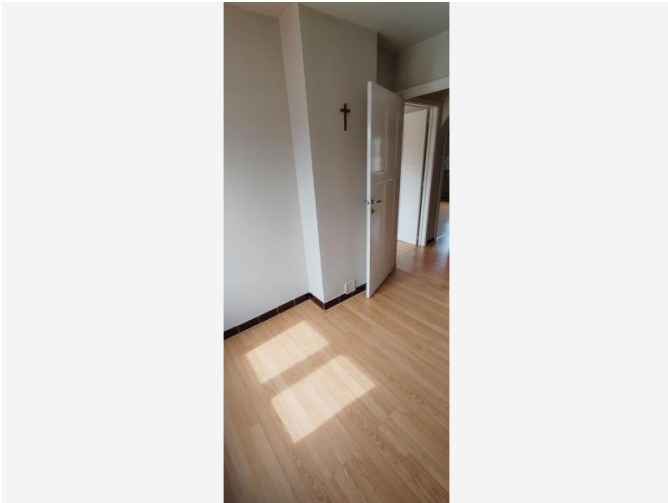
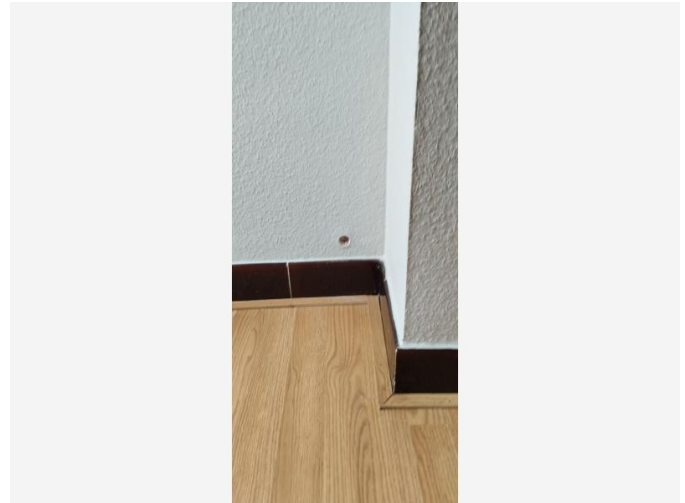
Geen asbest

#	Type	Referentie	Resultaat
11.1	Mengmonster	ST 3	Geen asbest

Beschrijving	Pleister muren
Omgeving	Binnen
Primaire drager	Binnenwand

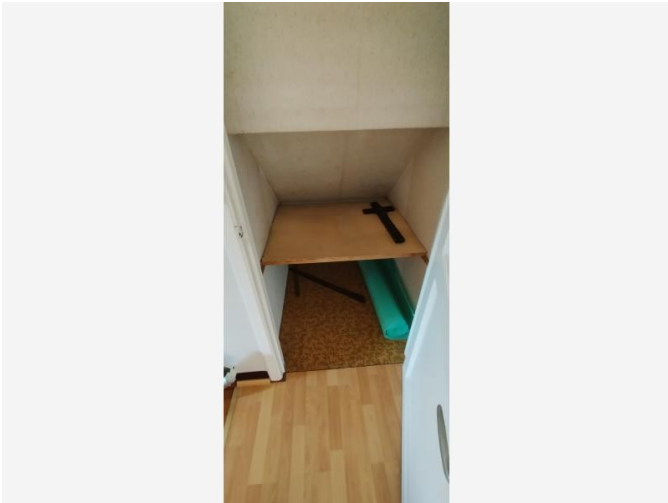
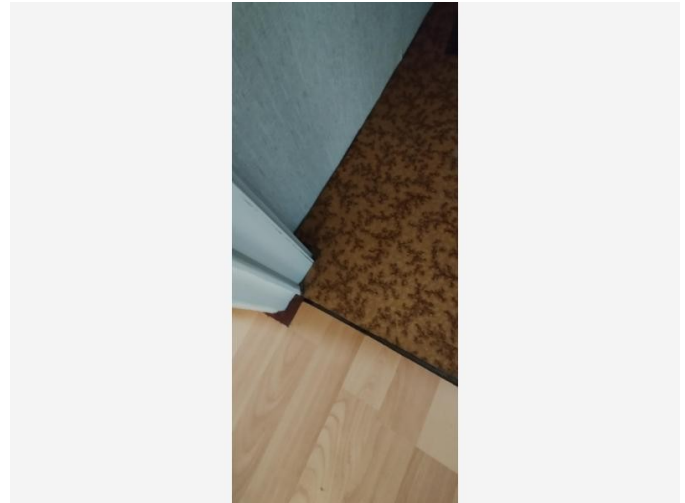
Fiche 12: Vinyl in kast (1e verdiep)

Geen asbest

#	Type	Referentie	Resultaat
12.1	Puntmonster	ST 5	Geen asbest

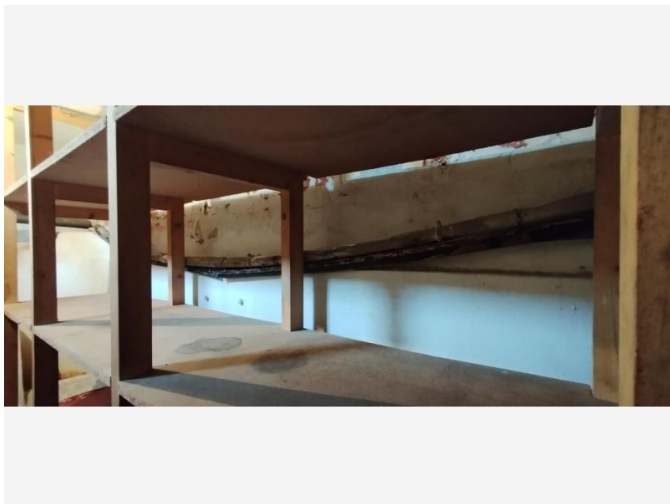
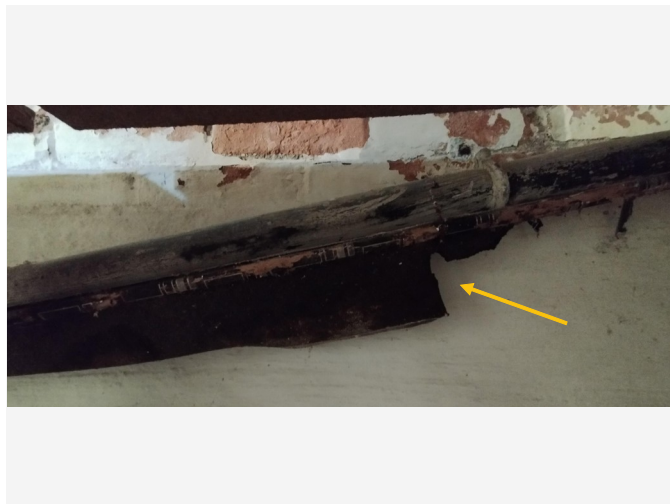
Geen asbest

#	Type	Referentie	Resultaat
13.1	Puntmonster	ST 2	Geen asbest

Beschrijving	Bitumen/teer (buis in kelder)
Omgeving	Binnen
Primaire drager	HVAC infrastructuur en uitrusting
Bindmiddel van materiaal	Bitumen (roofing, teer, asfalt)
