Asbestinventarisatetest

Eilandsweg 5, 3990 Peer

Attestnummer : 20241129-000339.000

Uitgegeven op : 29.11.2024

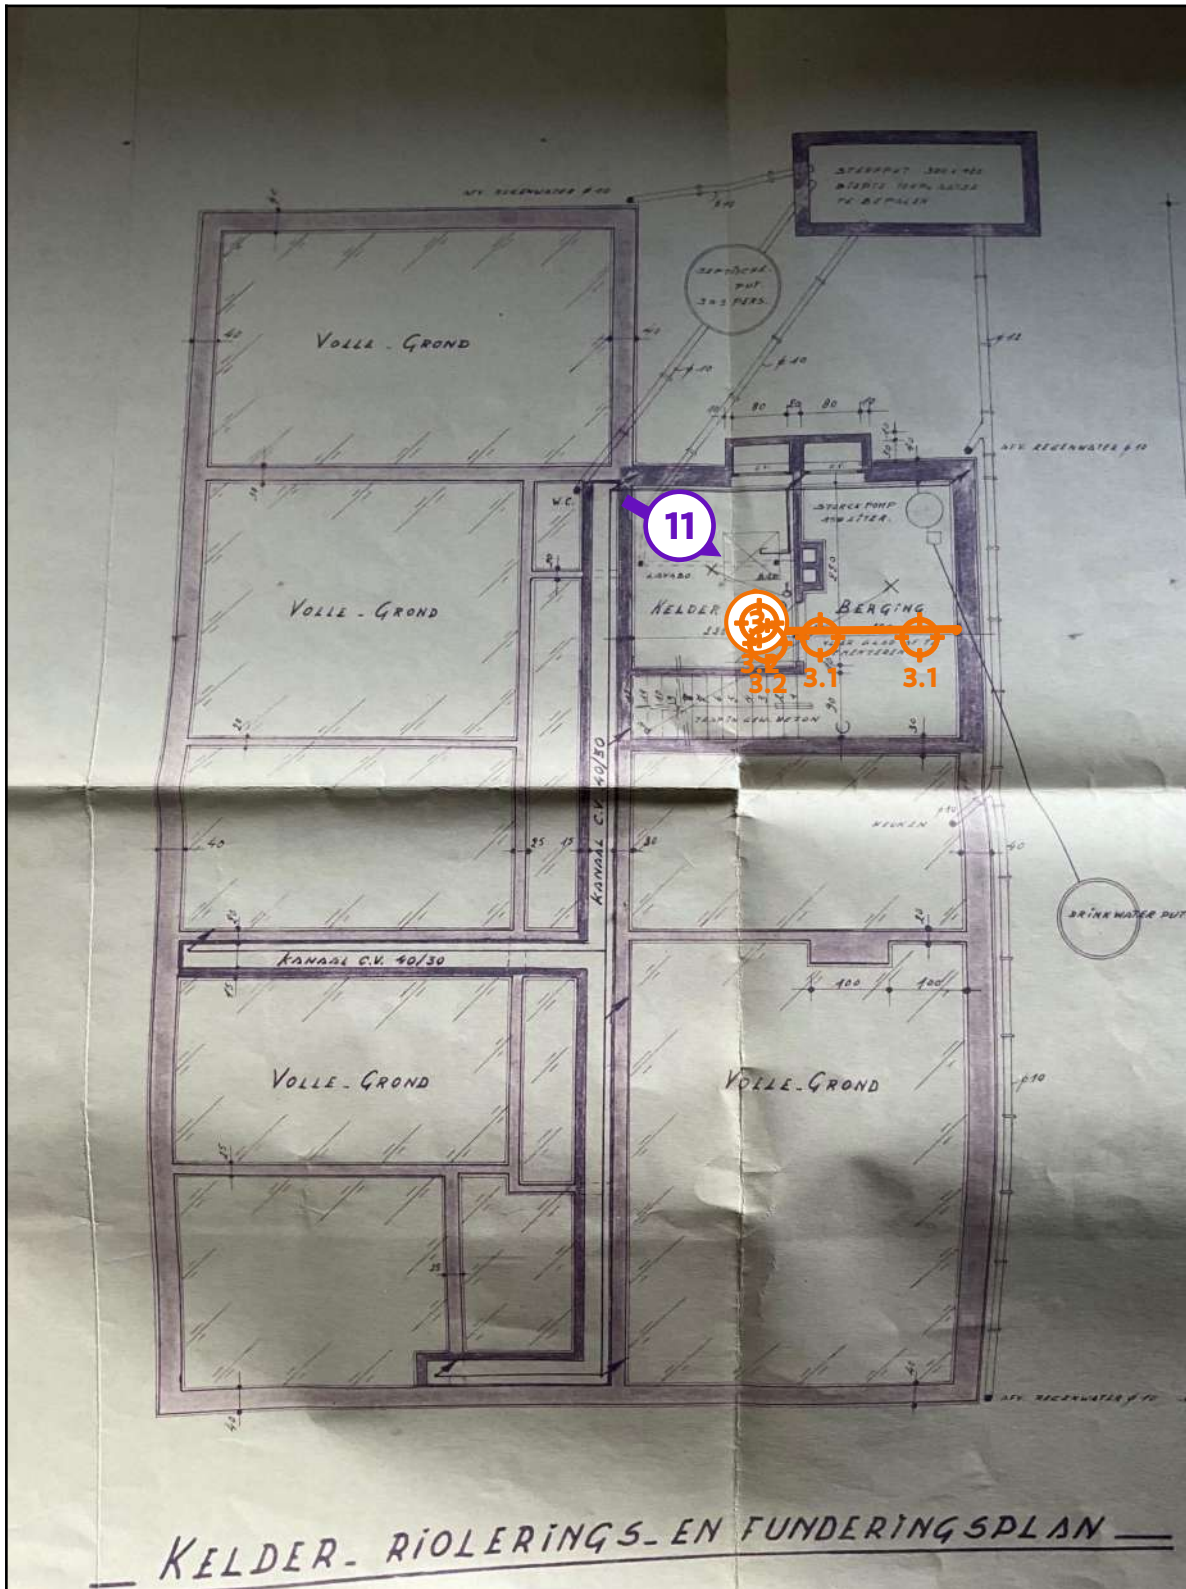
Plan 1.8: Kelder

3. Leidingisolatie: verdacht (staalname)	Asbestmateriaal	Verwijderen
3.1 Code: 11	Mengmonster	-
3.2 Code: 12	Mengmonster	-
11. CV ketel	Advies	-

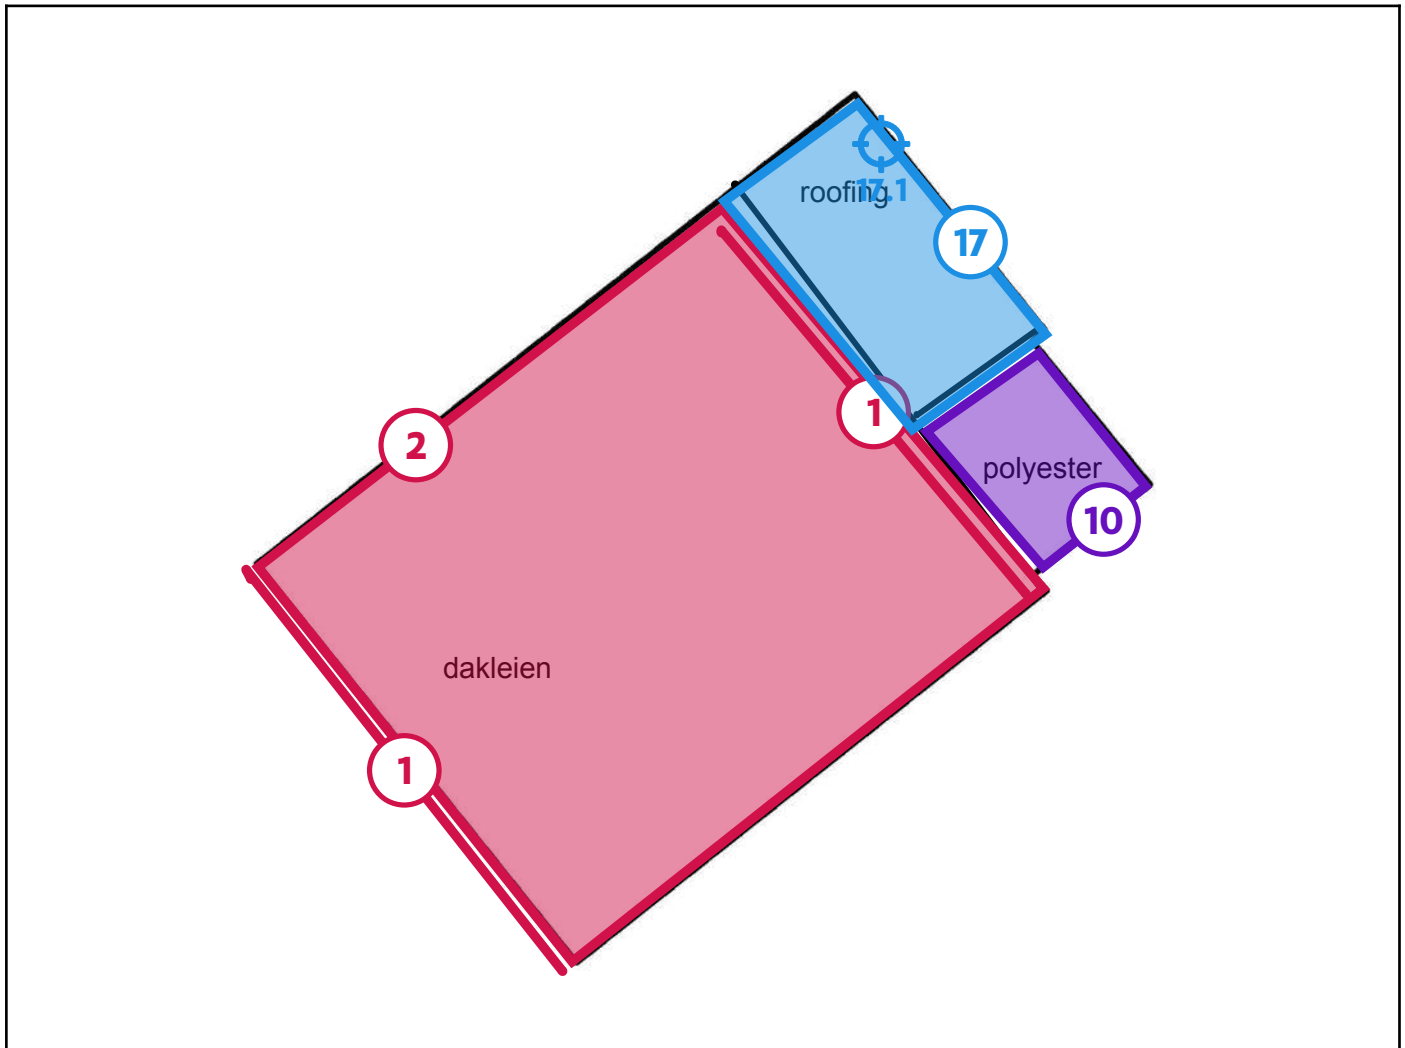
Plan 1.9: Dak

Beschrijving	Type	Actie
1. Slib/sediment dakgoot	Asbestmateriaal	Dringend verwijderen
2. Dak/gevelleien (met staalname)	Asbestmateriaal	Dringend verwijderen
10. Polyester golfplaten	Advies	-
17. Roofing (met staalname)	Geen asbest	-
17.1 Code: 5	Puntmonster	-

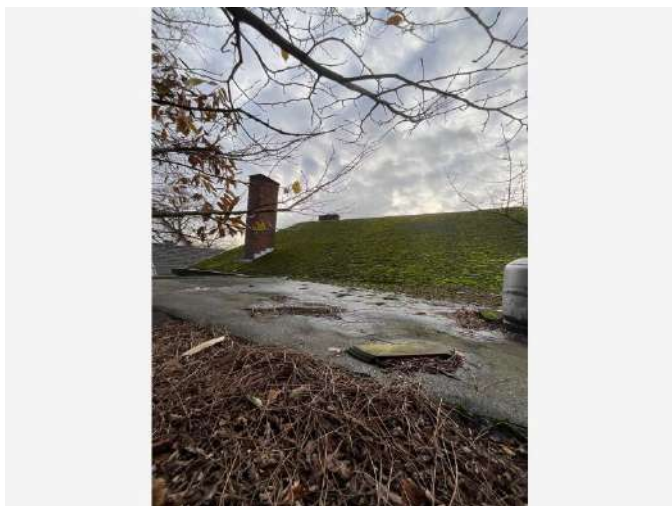
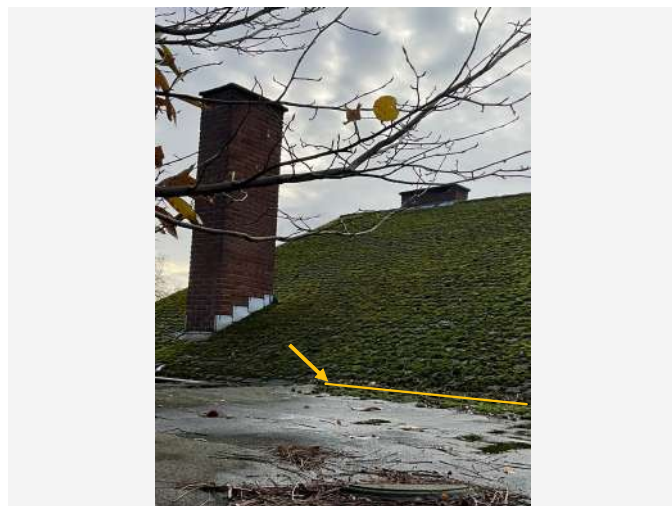
Het asbestmateriaal valt onder de mijlpaal van 2040.

Beschrijving	Slib/sediment dakgoot
Type afvalstof	Betreft resten (contaminatie) van verwerking of beschadiging
Type resten (contaminatie)	<ul style="list-style-type: none"> Stof, deeltjes < 4 mm, flinters, gruis (los, opliggend)
Besmette materialen	<ul style="list-style-type: none"> Sediment (dakgoot, afvoerbuï, regenwaterput, ...)
Bron van de resten	leien
Omgeving	Buiten
Primaire drager	Infrastructuur hemelwater (opvang en afvoer)
Gebondenheid resten	Niet hecht
Hoeveelheid (gewicht - aantal)	<ul style="list-style-type: none"> 10,00 kg - 1 stuk
Totaal gewicht	10,00 kg
Eenvoudig bereikbaar	Ja
Identificatiemethode	Vaststelling zonder monstername
Opmerking	De vermelde oppervlaktes, diktes, gewichten en volumes betreffen een beredeneerde schatting. Er worden geen rechten verleend aan deze oppervlaktes/diktes/volumes.

- Verwijder het asbestafval.

- Eenvoudige handelingen: mag via doe-het-zelf of door werknemer(s) met opleidingsattest eenvoudige handelingen
Het slib kan voorzichtig uitgeschept worden worden, extra te bevochtigen om stof te voorkomen
Standaard dragen van de nodige wegwerp beschermingsmiddelen FFP 3 masker , handschoenen en tyvec CAT III type 5-6
Verpakken in plastic folie en afvoeren naar het containerpark. De dakgoot grondig reinigen met water of indien beschadigd ook verwijderen.

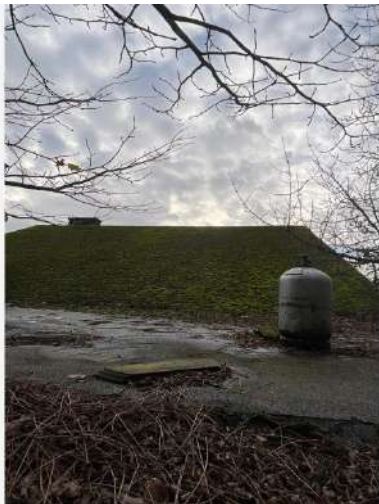
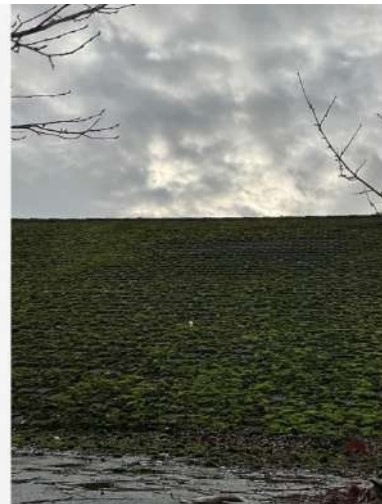
Het asbestmateriaal valt onder de mijlpaal van 2034.

Eindbeoordeling materiaalrisico	Hoog materiaalrisico en/of hoge kans op vezelvrijgave
Opmerking	mosgroei

Gebondenheid	Categorie 1: hechtgebonden in oorsprong
Asbestsoort (vezeltype)	Crocidoliet aanwezig
Asbestconcentratie	Laag (< 50%)
Afschermingsgraad van het gehele materiaal	Geheel of deels (ook) vrij aan de binnenlucht
Toestand van het materiaal	Matig beschadigd, matig verweerd

Beschrijving	Dak/gevelleien (met staalname)
Omgeving	Grenst aan binnen- en buitenlucht
Primaire drager	Schuin dak
Asbestmateriaal	Dak- en gevelbekleding - Lei, shingle
Bindmiddel van asbestmateriaal	Cement
Gebondenheid op basis van bindmiddel	Hecht
Hoeveelheid (oppervlakte - aantal)	<ul style="list-style-type: none">• 200,00 m² - 1 stuk
Totale oppervlakte	200,00 m ²
Eenvoudig bereikbaar	Ja
Bevestigingswijze	<ul style="list-style-type: none">• Geklemd
Identificatiemethode	Vaststelling zonder monstername
Destructieve handeling voor identificatie	Nee
Opmerking	<p>De vermelde oppervlaktes, diktes en volumes betreffen een beredeneerde schatting. Er worden geen rechten verleend aan deze oppervlaktes/diktes/volumes.</p> <p>Leien zichtbaar op zolder</p>

- Verwijder dit asbestmateriaal zo snel mogelijk. Volg de toestand goed op.
- Hemelwater dat afspoelt van asbestcement daken of gevels kan asbestdeeltjes bevatten. Gebruik het enkel voor gesloten circuits (bv. spoelen toiletten). Reinig na het vervangen van het dak of de gevel de dakgoten en regenwaterput of -ton om asbesthoudend sediment of slib te verwijderen

- Eenvoudige handelingen: mag via doe-het-zelf of door werknemer(s) met opleidingsattest eenvoudige handelingen
EH via doe-het zelf

Indien mogelijk de ondervloer afdekken , leien voorzichtig verwijderen, extra fixeren, niet breken , niet gooien, onmiddellijk verpakken of voorzichtig in container met asbest bag plaatsen.

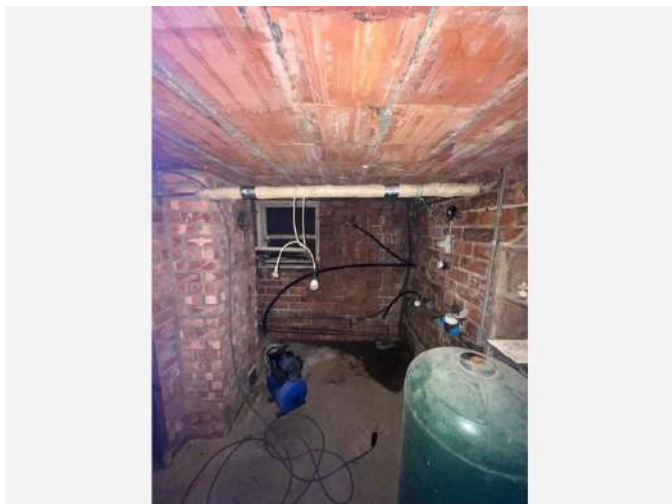
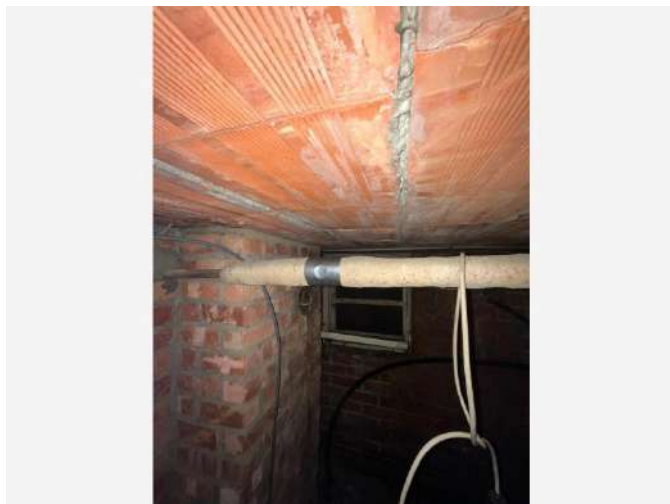
Het asbestmateriaal valt onder de mijlpaal van 2034.

Eindbeoordeling materiaalrisico	Verhoogd materiaalrisico en/of verhoogde kans op vezelvrijgave
---------------------------------	--

Gebondenheid	Categorie 2: niet-hechtgebonden met matrix
Asbestsoort (vezeltype)	Alleen chrysotiel
Asbestconcentratie	Hoog ($\geq 50\%$)
Afschermingsgraad van het gehele materiaal	Geheel of deels (ook) vrij aan de binnenlucht
Toestand van het materiaal	Licht beschadigd, licht verweerd. Intact calciumsilicaatmateriaal of categorie III 'gebondenheid'

#	Type	Referentie	Resultaat
3.1	Mengmonster	11	Geen asbest
3.2	Mengmonster	12	Chrysotiel

Beschrijving	Leidingisolatie: verdacht (staalname)
Omgeving	Binnen
Primaire drager	HVAC infrastructuur en uitrusting
Asbestmateriaal	In-situ afwerkingslagen - Thermische isolatie
Bindmiddel van asbestmateriaal	Gips - kalk
Gebondenheid op basis van bindmiddel	Niet-hechtgebonden
Hoeveelheid (lengte - omtrek - dikte - aantal)	<ul style="list-style-type: none"> • 5,00 m - 30,00 cm - 2,00 cm - 1 stuk
Totaal volume	0,03 m ³
Eenvoudig bereikbaar	Ja
Bevestigingswijze	<ul style="list-style-type: none"> • Verlijmd, ingegoten, versmeerd
Identificatiemethode	Vaststelling met monstername
Destructieve handeling voor identificatie	Nee
Opmerking	<p>De vermelde lengtes, omtrekken en diktes betreffen een bereedeneerde schatting. Er worden geen rechten verleend aan deze lengtes, omtrekken en diktes . De dikte is een schatting die voorkomt uit de monsterplaatsen en is daarom niet altijd representatief.</p> <p>Er werden mengmonsters genomen volgens de richtlijnen van het inspectieprotocol.</p> <p>Er kunnen bijkomende stalen genomen worden om bepaalde zones uit te sluiten</p> <p>Enkel de bochten werden positief getest op aanwezigheid van asbest. Doch zal de isolatie in zijn geheel verwijderd dienen te worden.</p>

- Scherm in afwachting van verwijdering het asbestmateriaal af van luchtstromingen en verstoring: bijvoorbeeld door het te verpakken, te fixeren, af te dekken, signalisatie - afbakening aan te brengen, ...
- Verwijder dit asbestmateriaal zo snel mogelijk. Volg de toestand goed op.

- Hermetische zone (erkend asbestverwijderaar)
HZ Erkend asbestverwijderaar : Gipsisolatie wordt losgesneden van dragermateriaal (leiding), asbesthoudend gips zal gemakkelijk verbrokkelen en is losgebonden. Om geen asbestvezels te verspreiden naar de omgeving, dient dit in hermetische zone verwijderd te worden.

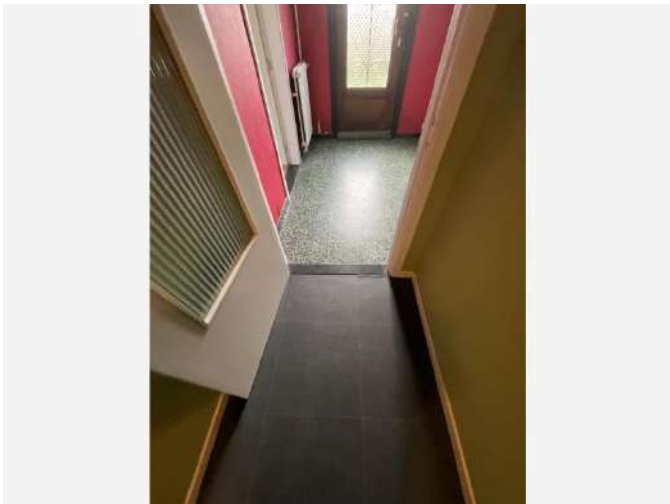
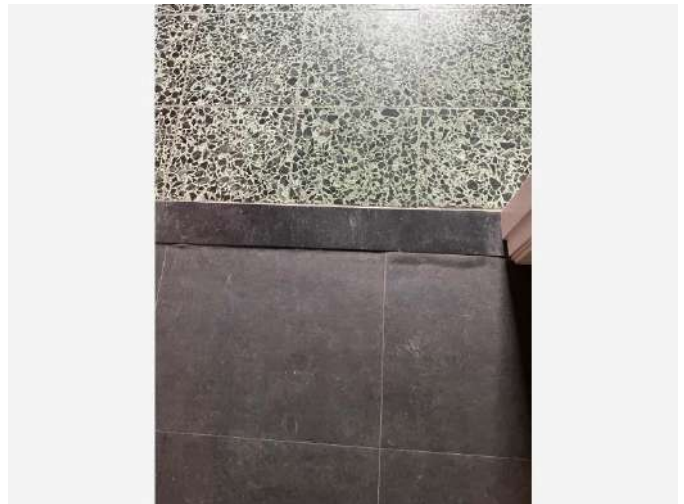
Het asbestmateriaal valt onder de mijlpaal van 2040.

Eindbeoordeling materiaalisico	Laag materiaalisico en/of verlaagde kans op vezelvrijgave
--------------------------------	---

Gebondenheid	Categorie 1: hechtgebonden in oorsprong
Asbestsoort (vezeltype)	Alleen chrysotiel
Asbestconcentratie	Laag (< 50%)
Afschermingsgraad van het gehele materiaal	Geheel of deels (ook) vrij aan de binnenlucht
Toestand van het materiaal	Licht beschadigd, licht verweerd. Intact calciumsilicaatmateriaal of categorie III 'gebondenheid'

Beschrijving	deurdorpel binnen (massal)
Omgeving	Binnen
Primaire drager	Wandopening verticaal (raam, deur, ...)
Asbestmateriaal	Plaat, paneel, tablet - Type Massal
Bindmiddel van asbestmateriaal	Cement
Gebondenheid op basis van bindmiddel	Hecht
Hoeveelheid (oppervlakte - dikte - aantal)	<ul style="list-style-type: none">• 0,30 m² - 2,00 cm - 12 stuks
Totaal volume	0,072 m ³
Eenvoudig bereikbaar	Ja
Bevestigingswijze	<ul style="list-style-type: none">• Verlijmd, ingegoten, versmeerd
Identificatiemethode	Vaststelling zonder monstername
Destructieve handeling voor identificatie	Nee
Opmerking	Visueel verdacht beschouwd. Aantal stuks 12 De vermelde oppervlaktes, diktes, gewichten en volumes betreffen een beredeneerde schatting. Er worden geen rechten verleend aan deze oppervlaktes/diktes/volumes.

- Zorg voor een veilig beheer. Vermijd het beschadigen van het asbestmateriaal. Controleer de toestand jaarlijks op wijzigingen.
- Voer bijkomende staalname(s) uit.

- Eenvoudige handelingen: mag via doe-het-zelf of door werknemer(s) met opleidingsattest eenvoudige handelingen
EH via doe-het zelf : De dorpels of tabletten kunnen voorzichtig losgebeiteld worden, zonder de toepassing zelf te breken , extra bevochtigen om stof te voorkomen
Standaard dragen van de nodige wegwerp beschermingsmiddelen FFP 3 masker , handschoenen en tyvec CAT III type 5-6
Verpakken in plastic folie en afvoeren naar het containerpark als hechtgebonden asbestafval.
Zie ook link Zie <https://ovam.vlaanderen.be/wie-mag-wat-verwijderen>
<https://ovam.vlaanderen.be/voorzorgsmaatregelen-bij-asbestverwijdering>

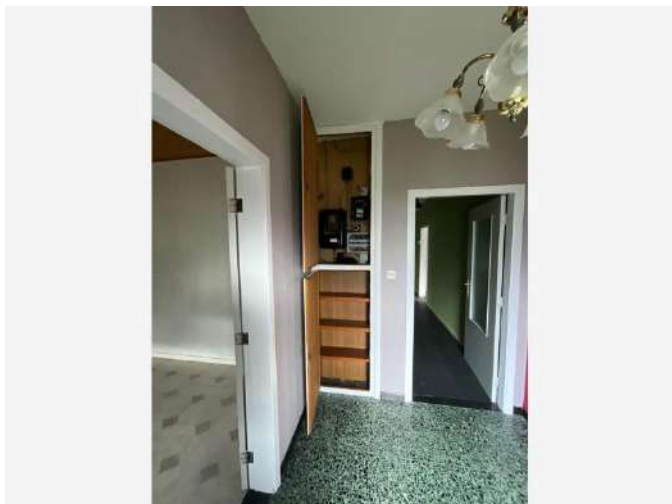
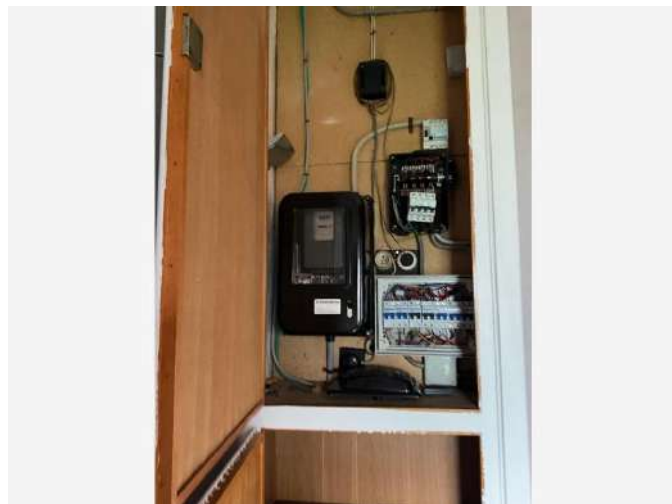
Het asbestmateriaal valt onder de mijlpaal van 2040.

Eindbeoordeling materiaalrisico	Laag materiaalrisico en/of verlaagde kans op vezelvrijgave
---------------------------------	--

Gebondenheid	Categorie 1: hechtgebonden in oorsprong
Asbestsoort (vezeltype)	Crocidoliet aanwezig
Asbestconcentratie	Laag (< 50%)
Afschermingsgraad van het gehele materiaal	Geheel of deels (ook) vrij aan de binnenlucht
Toestand van het materiaal	Onbeschadigd, niet verweerd

Beschrijving	Bakeliet tellerkast
Omgeving	Binnen
Primaire drager	Communicatie en elektrische infrastructuur en uitrusting
Asbestmateriaal	Plaat, paneel, tablet - Type Bakeliet
Bindmiddel van asbestmateriaal	Kunststof of -hars
Gebondenheid op basis van bindmiddel	Hecht
Hoeveelheid (oppervlakte - dikte - aantal)	<ul style="list-style-type: none">• 0,50 m² - 0,50 cm - 1 stuk
Totaal volume	0,003 m ³
Eenvoudig bereikbaar	Ja
Bevestigingswijze	<ul style="list-style-type: none">• Geschroefd
Identificatiemethode	Vaststelling zonder monstername
Destructieve handeling voor identificatie	Nee
Opmerking	Het is moeilijk te bepalen of de bakeliettoepassingen in de woning ook effectief asbesthoudend zijn (het kan ook gaan om de asbestvrije variant).-Er werd geen monster genomen owv beschadiging aan een elektrisch gerelateerde toepassing, extra controle bij verwijdering van het verdacht materiaal. Vermoedelijk zal de toepassing verwijderd worden bij aanpassing van het elektriciteitsnetwerk.

- Zorg voor een veilig beheer. Vermijd het beschadigen van het asbestmateriaal. Controleer de toestand jaarlijks op wijzigingen.
- Voer bijkomende staalname(s) uit.

- Eenvoudige handelingen: mag via doe-het-zelf of door werknemer(s) met opleidingsattest eenvoudige handelingen
De toepassing dient verwijderd te worden door de netbeheerder, vermoedelijk word dit uitgevoerd wanneer de oude meterkast vervangen word door een digitale meter.
Zie ook link Zie <https://ovam.vlaanderen.be/wie-mag-wat-verwijderen>
<https://ovam.vlaanderen.be/voorzorgsmaatregelen-bij-asbestverwijdering>
methodiek verwijderingsmethodes worden achteraan in het attest verder toegelicht

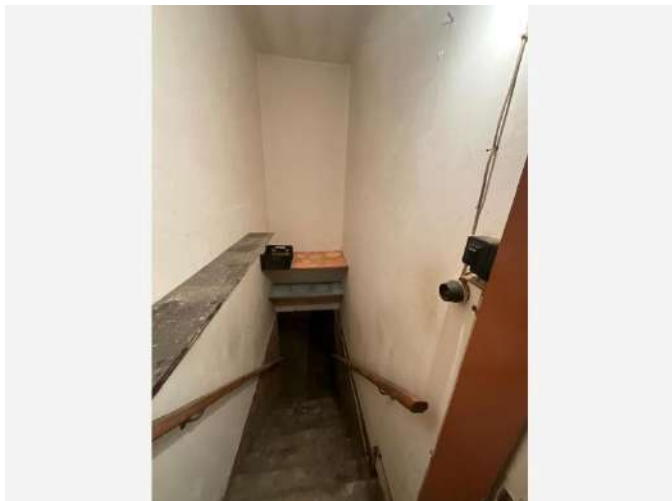
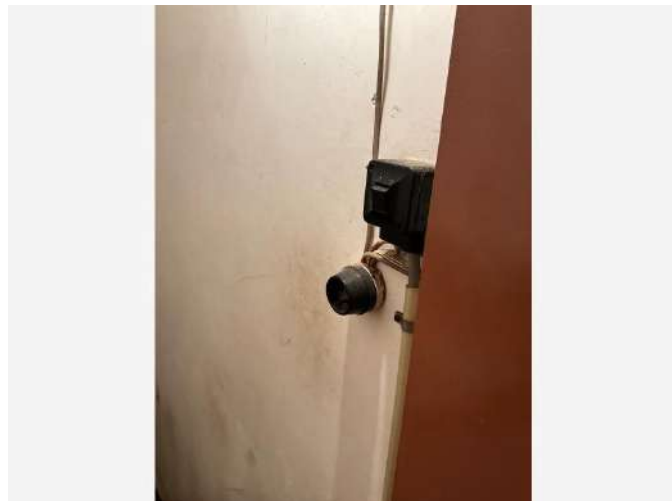
Het asbestmateriaal valt onder de mijlpaal van 2040.

Beschrijving	Bakeliet toep.(schakelaars-stopcontacten-verdeeldozen-radiatorknoppen
Omgeving	Binnen
Primaire drager	Communicatie en elektrische infrastructuur en uitrusting
Asbestmateriaal	Plaat, paneel, tablet - Type Bakeliet
Bindmiddel van asbestmateriaal	Kunststof of -hars
Gebondenheid op basis van bindmiddel	Hecht
Hoeveelheid (oppervlakte - dikte - aantal)	<ul style="list-style-type: none">• 0,10 m² - 0,50 cm - 1 stuk
Totaal volume	< 0,001 m ³
Eenvoudig bereikbaar	Ja
Bevestigingswijze	<ul style="list-style-type: none">• Geschroefd
Identificatiemethode	Vaststelling zonder monsternamen
Destructieve handeling voor identificatie	Nee
Opmerking	<p>er zijn meerdere schakelaars, de toepassingen zijn aanwezig op verschillende plaatsen in de woning</p> <p>Het is moeilijk te bepalen of de bakeliettoepassingen in de woning ook effectief asbesthoudend zijn (het kan ook gaan om de asbestvrije variant).</p> <p>Er werd geen monster genomen omw beschadiging aan een elektrisch gerelateerde toepassing, extra controle bij verwijdering van het verdacht materiaal.</p>

- Zorg voor een veilig beheer. Vermijd het beschadigen van het asbestmateriaal. Controleer de toestand jaarlijks op wijzigingen.

- Eenvoudige handelingen: mag via doe-het-zelf of door werknemer(s) met opleidingsattest eenvoudige handelingen
Schakelaars, stopcontacten en andere gelijkaardige toepassingen kunnen eenvoudig losgeschroefd worden --> EH doe-het-zelf.

Verpak in plastic afvalzak en af te voeren naar het containerpark als hechtgebonden asbestafval.

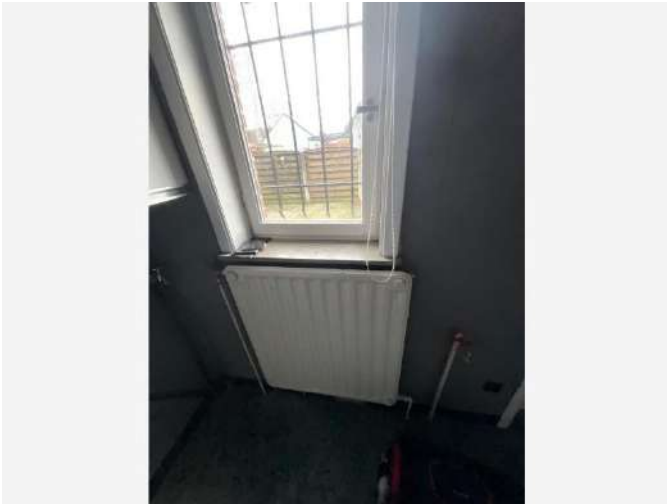
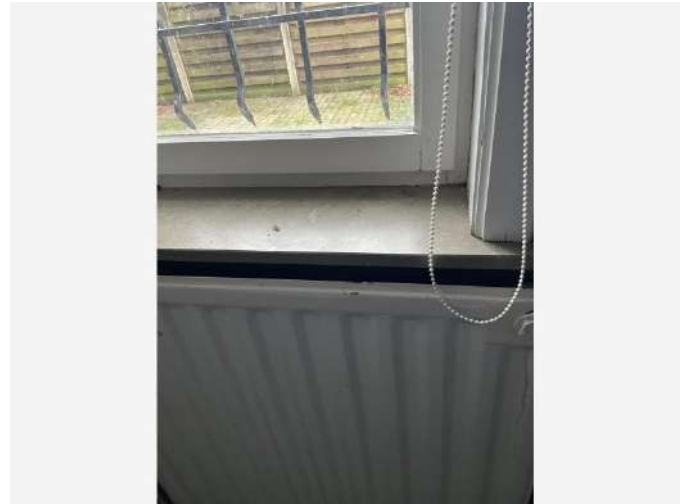
Beschrijving	Venstertablet binnen (massal)
Omgeving	Binnen
Primaire drager	Wandopening verticaal (raam, deur, ...)
Asbestmateriaal	Plaat, paneel, tablet - Type Massal
Bindmiddel van asbestmateriaal	Cement
Gebondenheid op basis van bindmiddel	Hecht
Hoeveelheid (oppervlakte - dikte - aantal)	<ul style="list-style-type: none">• 0,30 m² - 2,00 cm - 1 stuk
Totaal volume	0,006 m ³
Eenvoudig bereikbaar	Ja
Bevestigingswijze	<ul style="list-style-type: none">• Verlijmd, ingegoten, versmeerd
Identificatiemethode	Vaststelling zonder monsternamen
Destructieve handeling voor identificatie	Nee
Opmerking	Visueel verdacht beschouwd. Aantal stuks 1 De vermelde oppervlaktes, diktes, gewichten en volumes betreffen een beredeneerde schatting. Er worden geen rechten verleend aan deze oppervlaktes/diktes/volumes.

- Eenvoudige handelingen: mag via doe-het-zelf of door werknemer(s) met opleidingsattest eenvoudige handelingen
EH via doe-het zelf : De dorpels of tabletten kunnen voorzichtig losgebeiteld worden, zonder de toepassing zelf te breken , extra bevochtigen om stof te voorkomen
Standaard dragen van de nodige wegwerp beschermingsmiddelen FFP 3 masker , handschoenen en tyvec CAT III type 5-6
