Asbestinventarisatetest

Abdijmolenstraat 20, 9031 Gent

Attestnummer : 20240725-000028.000

Uitgegeven op : 25.07.2024

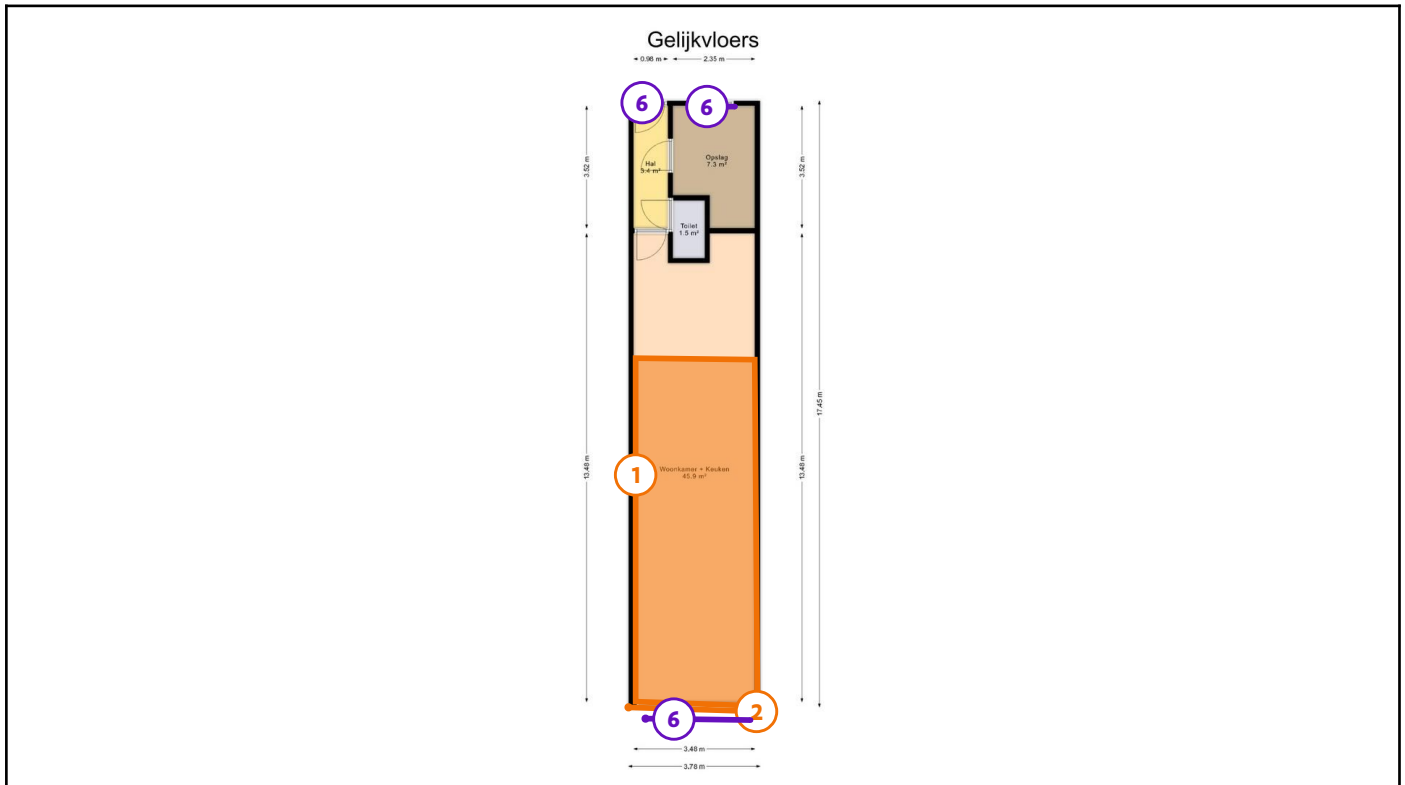
Plan 1.1: Plan gelijkvloers 2D

| Beschrijving | Type | Actie |
|---|---|---|
| 1. Roofing platdak - geen staalname | Asbestmateriaal | Verwijderen |
| 2. Crepi achtergevel | Asbestmateriaal | Verwijderen |
| 6. Geen verdachte mastiek tussen raam en metselwerk | Advies | - |

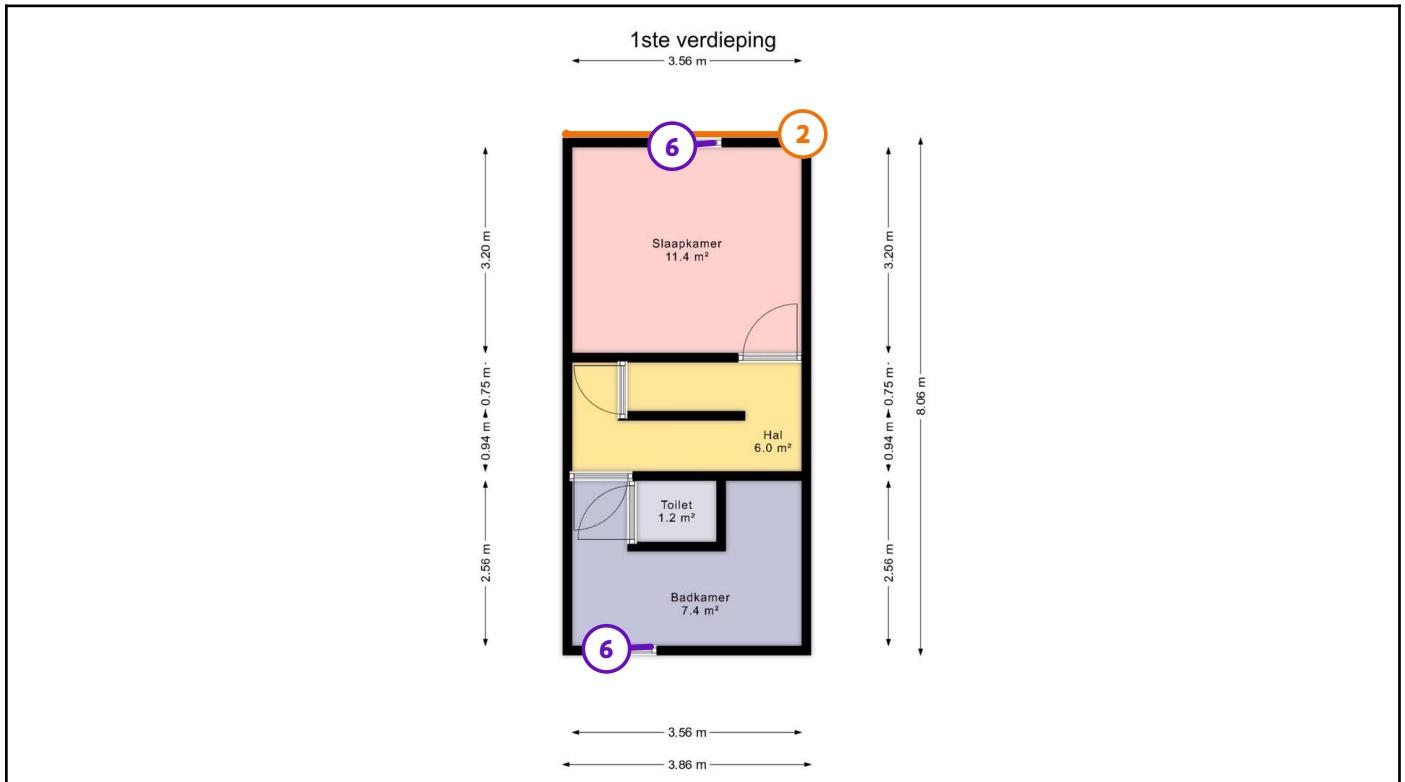
Plan 1.2: Plan 1ste verdieping 2D

| Beschrijving | Type | Actie |
|---|---|---|
| 2. Crepi achtergevel | Asbestmateriaal | Verwijderen |
| 6. Geen verdachte mastiek tussen raam en metselwerk | Advies | - |

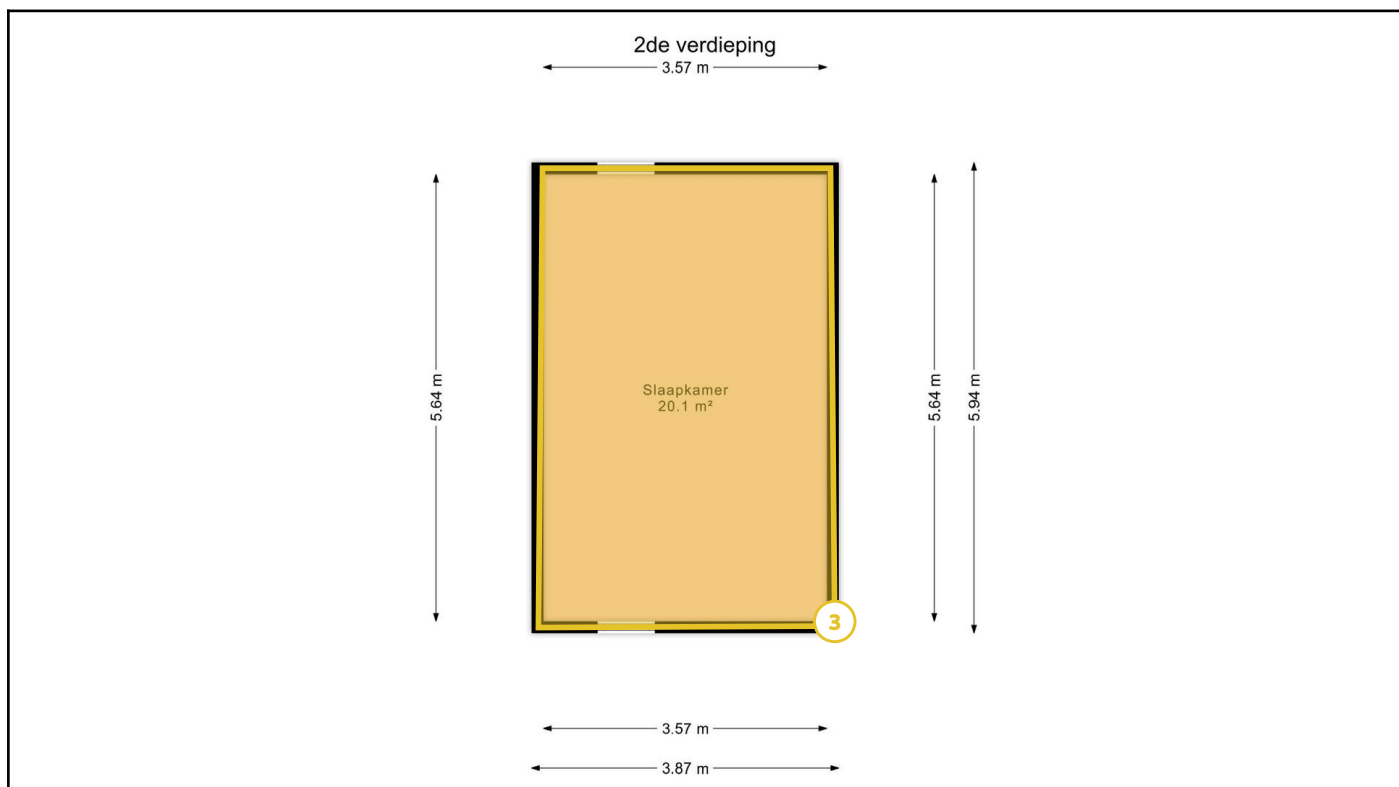
Plan 1.3: Plan 2de verdieping 2D

| Beschrijving | Type | Actie |
|---|---|---|
| 3. Onderdak woning | Asbestmateriaal | Zorgvuldig beheren |

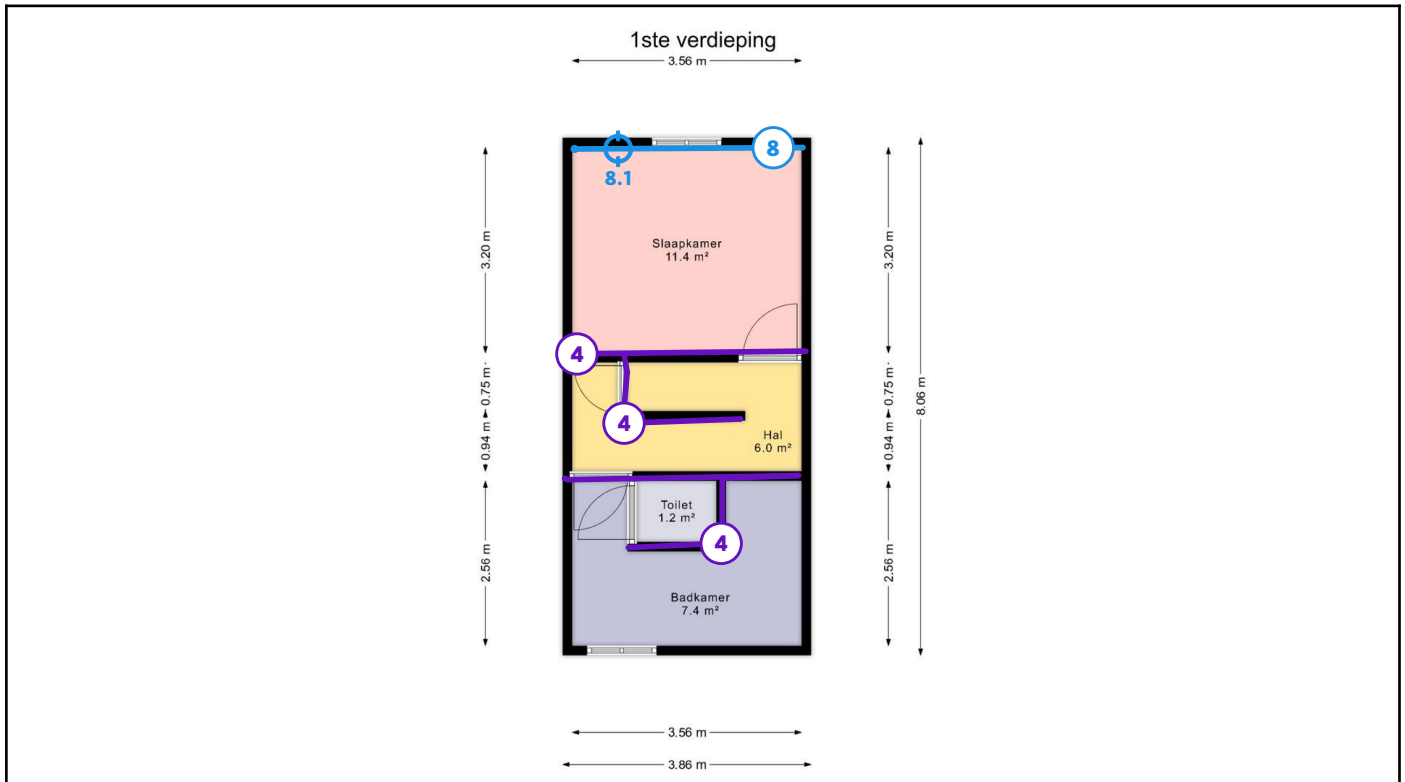
Plan 1.6: Plan 1ste verdieping 2D - Muur

| Beschrijving | Type | Actie |
|---|---|---|
| 4. Tussenwanden opbouw | Advies | - |

De muren zijn voorzien van gyproc, bij het eerste verdiep en zolder bestaat de muren enkel uit opbouw tussenmuur gyproc. Bij de gelijkvloers is er geen zicht of er nog oud pleisterwerk aanwezig is achter de gyprocplaten. Opgepast bij het verwijderen van de gyproc of er nog oude pleisterwerk aanwezig is. Dit kan dan verder onderzocht worden; Destructief onderzoek voor dit attest is niet noodzakelijk.

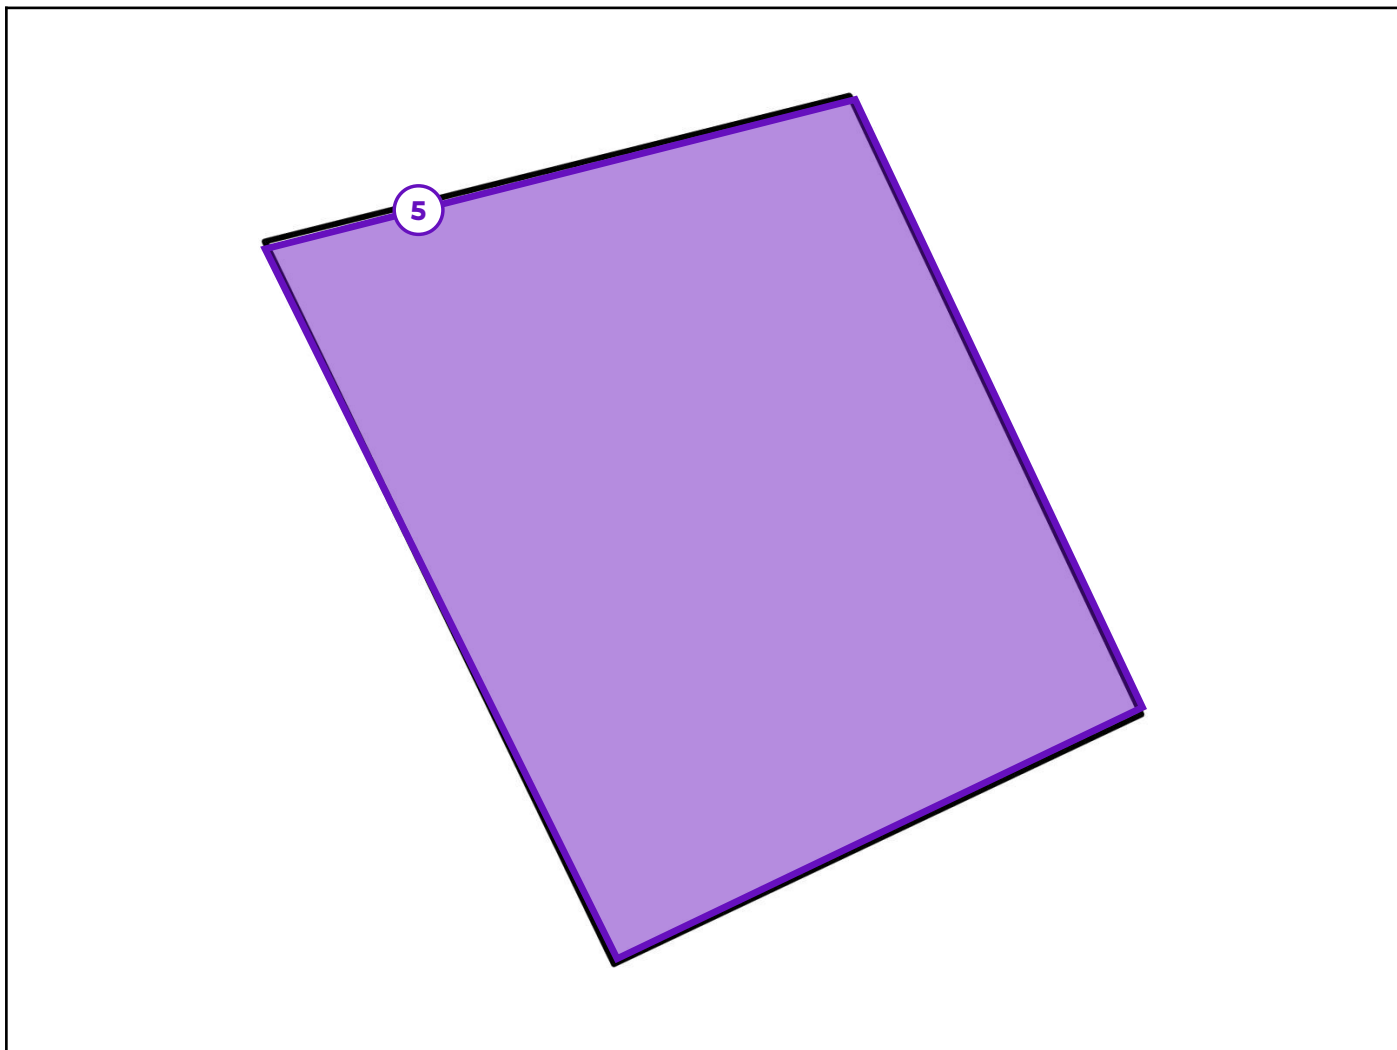
Plan 2.1: Bijgebouw plan

| Beschrijving | Type | Actie |
|---|---|---|
| 5. EPDM platdak Tuinberging | Advies | - |

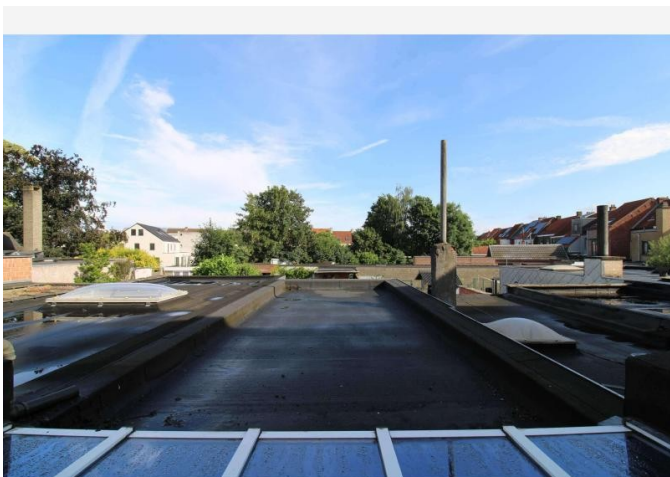
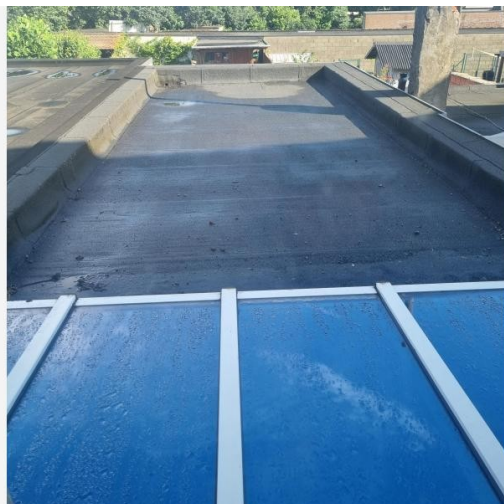
Overzichtsfoto

Detailfoto

Het asbestmateriaal valt onder de mijlpaal van 2040.

Verwijderen

| Eindbeoordeling materiaalrisico | Verhoogd materiaalrisico en/of verhoogde kans op vezelvrijgave |

| Gebondenheid | Categorie 1: hechtgebonden in oorsprong |
| Asbestsoort (vezeltype) | Alleen chrysotiel |
| Asbestconcentratie | Laag (< 50%) |
| Afschermingsgraad van het gehele materiaal | Geheel of deels vrij aan de buitenlucht |
| Toestand van het materiaal | Matig beschadigd, matig verweerd |

| Beschrijving | Roofing platdak - geen staalname |
| Identificatiemethode | Vaststelling zonder monstername Motivatie: Op vraag van de eigenaar-opdrachtgever werd geen monstername uitgevoerd |
| Opmerking | <p>Tijdens het plaatsbezoek werd er aangegeven dat er een map vol bewijsstukken zou aangeleverd worden van de verbouwingen, bewijs van aanbouw na 2001 en het nieuw plaats van verschillende materialen bijvoorbeeld de roofing. Na meerdere contacten werd er aangegeven dat er geen bewijsstukken kon aangeleverd worden aan de asbestdeskundige. Dit is de reden waarom de roofing werd aanzien als asbesthoudend gezien dit materiaal is dat niet zonder staalname of andere bewijsstukken als niet asbesthoudend mag aanschouwd worden.</p> <p>Roofing kan niet worden bestempeld als niet asbesthoudend zonder staalname. Tijdens het plaatsbezoek kon er niet verzekerd worden dat het dak nog waterdicht is na staalname.</p> <p>Als de roofing wordt vernieuwd kan er eerst een staal genomen worden om na te gaan of het verdacht materiaal effectief asbesthoudend is. Vervolgens kan de aannemer met kennis van eenvoudige handeling het materiaal correct verhandelen.</p> |

- Zorg voor een veilig beheer. Vermijd het beschadigen van het asbestmateriaal. Controleer de toestand jaarlijks op wijzigingen.

- Eenvoudige handelingen: enkel door erkend asbestverwijderaar
Het materiaal mag verwijderd worden door een erkend asbestverwijderaar. Vraag voldoende info voor het correct verwijderen van het roofingmateriaal.

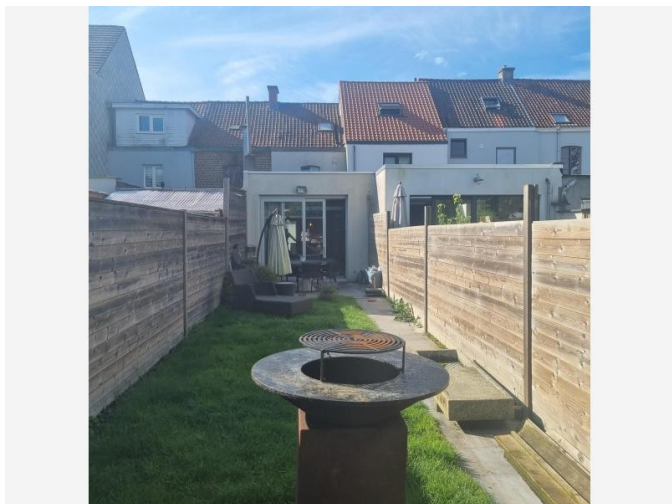
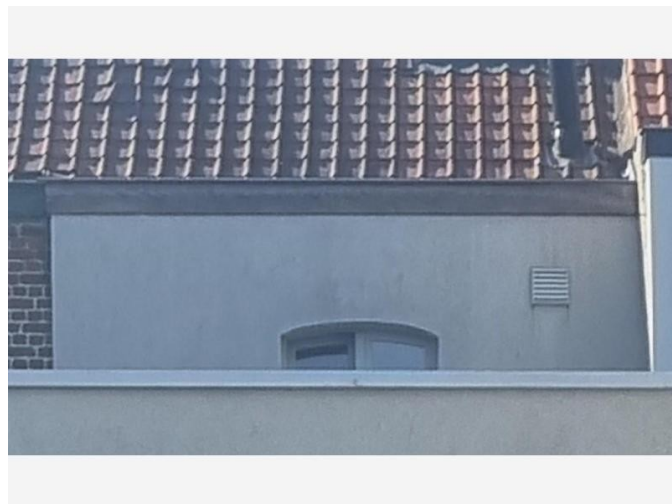
Overzichtsfoto

Detailfoto

Het asbestmateriaal valt onder de mijlpaal van 2034.

Verwijderen

| Eindbeoordeling materiaalrisico | Laag materiaalrisico en/of verlaagde kans op vezelvrijgave |

| Gebondenheid | Categorie 2: niet-hechtgebonden met matrix |
| Asbestsoort (vezeltype) | Amfibool aanwezig, uitgezonderd crocidoliet |
| Toestand van het materiaal | Licht beschadigd, licht verweerd. Intact materiaal type Pical – asbestboard of categorie III 'gebondenheid' |

| Beschrijving | Crepi achtergevel |
| Opmerking | Tijdens het plaatsbezoek werd er aangegeven dat er een map vol bewijsstukken zou aangeleverd worden van de verbouwingen, bewijs van aanbouw na 2001 en het nieuw plaats van verschillende materialen bijvoorbeeld de crepi. Na meerdere contacten werd er aangegeven dat er geen bewijsstukken kon aangeleverd worden aan de asbestdeskundige. Dit is de reden waarom de crepi werd aanzien als asbesthoudend gezien dit materiaal is dat niet zonder staalname of andere bewijsstukken als niet asbesthoudend mag aanschouwd worden. |

- Zorg voor een veilig beheer en verwijder dit asbestmateriaal wanneer het bij werken eenvoudig bereikbaar wordt. Controleer de toestand jaarlijks op wijzigingen.

- Hermetische zone (erkend asbestverwijderaar)
De crepi mag pas verwijderd worden door een erkend asbestverwijderaar. Deze zal de gevel volledig hermetisch afsluiten zodat er geen verdere stofvorming kan ontstaan.

Neem wel eerst een staalname crepi!

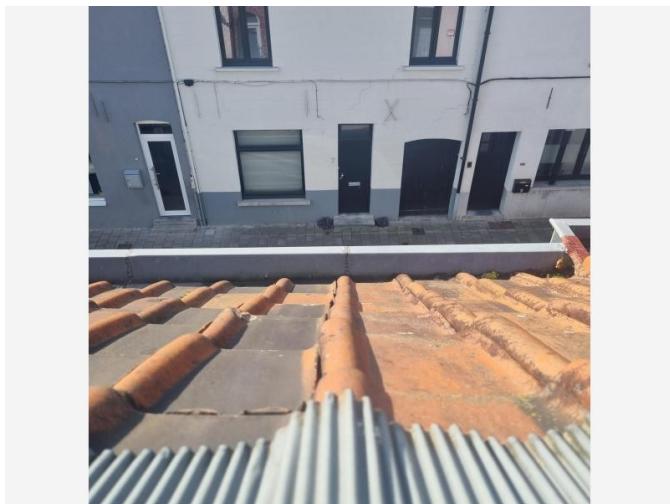
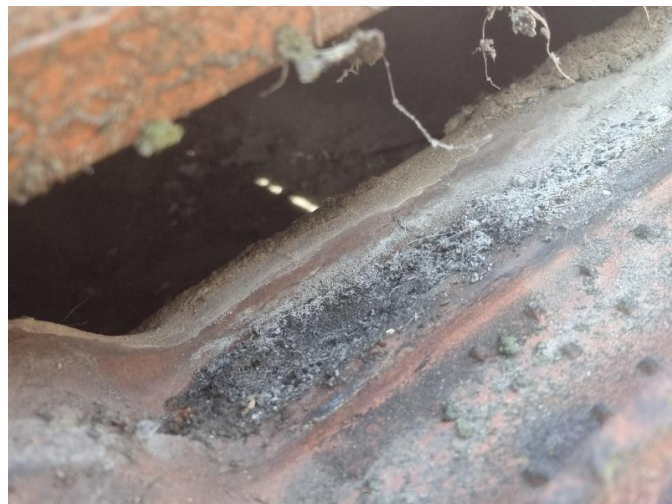
Overzichtsfoto

Detailfoto

Het asbestmateriaal valt onder de mijlpaal van 2040.

Zorgvuldig beheren

| Eindbeoordeling materiaalrisico | Zeer laag materiaalrisico en/of zeer lage kans op vezelvrijgave |

| Gebondenheid | Categorie 1: hechtgebonden in oorsprong |
| Asbestsoort (vezeltype) | Crocidoliet aanwezig |
| Toestand van het materiaal | Onbeschadigd, niet verweerd |

| Beschrijving | Onderdak woning |
| Eenvoudig bereikbaar | Nee <ul style="list-style-type: none">• Het asbestmateriaal is bedekt (uitgezonderd laag verf, coating, behang, kunststof, textiel) en het wegnemen van het bedekkende materiaal kan niet zonder het bedekkende materiaal te beschadigen. |

- Zorg voor een veilig beheer en verwijder dit asbestmateriaal wanneer het bij werken eenvoudig bereikbaar wordt. Controleer de toestand jaarlijks op wijzigingen.

- Eenvoudige handelingen: mag via doe-het-zelf of door werknemer(s) met opleidingsattest eenvoudige handelingen
Asbest buiten een gebouw: Bevindt het asbest zich buiten uw woning of gebouw? Dan mag u de volgende toepassingen zelf wegnemen: hechtgebonden asbest dat niet beschadigd is; hechtgebonden asbest dat wel beschadigd is en waarbij er vrije asbestvezels zichtbaar zijn. Een beschadigde asbesttoepassing of asbest in slechte staat kan makkelijk verder breken of vergruizen. Er komen dan schadelijke asbestvezels vrij die ingeademd kunnen worden. De volgende asbesthoudende materialen mag u als particulier of zelfstandige zelf verwijderen, ongeacht of ze zich binnen of buiten bevinden: dichtingen of pakkingen; koorden en andere geweven materialen; remvoeringen of gelijkaardige toepassingen.

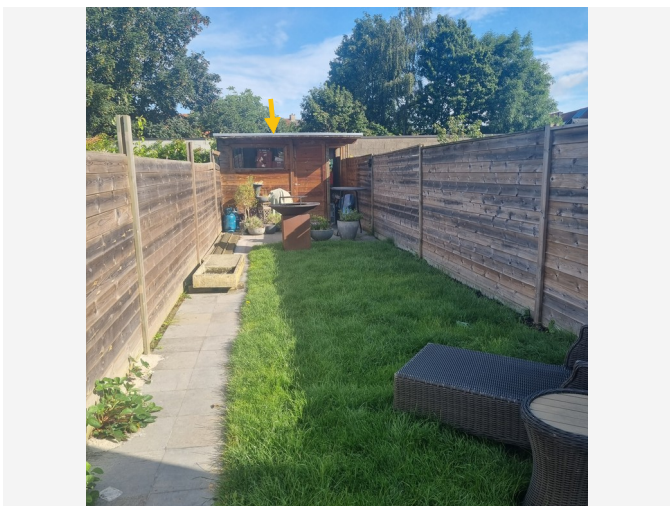
Vrije foto

Het platdak is opgebouwd uit EPDM. Dit materiaal is niet asbestverdacht.

Er is wel geen zicht over nog oude dakbedekkingen eronder aanwezig zijn. Dit behoort tot destructief onderzoek en is niet noodzakelijk voor attest. Wees wel aandachtig indien je de dakconstructie aanpakt dat er nog mogelijks oude asbestverdachte onderlagen kunnen aanwezig zijn (indien de constructie is opgetrokken voor 2001).

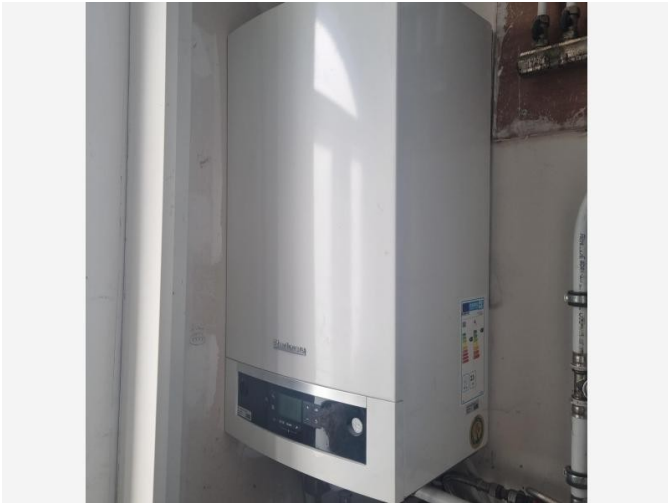
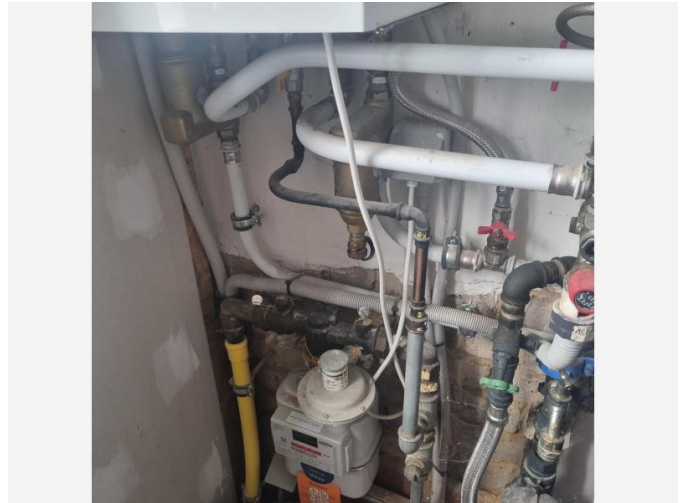
Overzichtsfoto

Detailfoto

Geen asbest

| # | Type | Referentie | Resultaat |
|---|---|---|---|
| 8.1 | Mengmonster | MM01 | Geen asbest |

| Beschrijving | Pleisterwerk Muur |
| Opmerking | Hal: pleisterwerk aanwezig - staalname bij voordeur verblijfsruimte: pleisterwerk aanwezig - staalname bij slaapkamer 1ste verdiep natte ruimte: pleisterwerk aanwezig in keuken - staalname in keuken bij radiator Stooklokaal: pleisterwerk aanwezig - staalname bij HVAC ketel bij kamer voorzijde gelijkvloers |
