Asbestinventarisatetest

Heidelaan 12, 9060 Zelzate

Attestnummer : 20241015-000240.000

Niet-asbestveilig

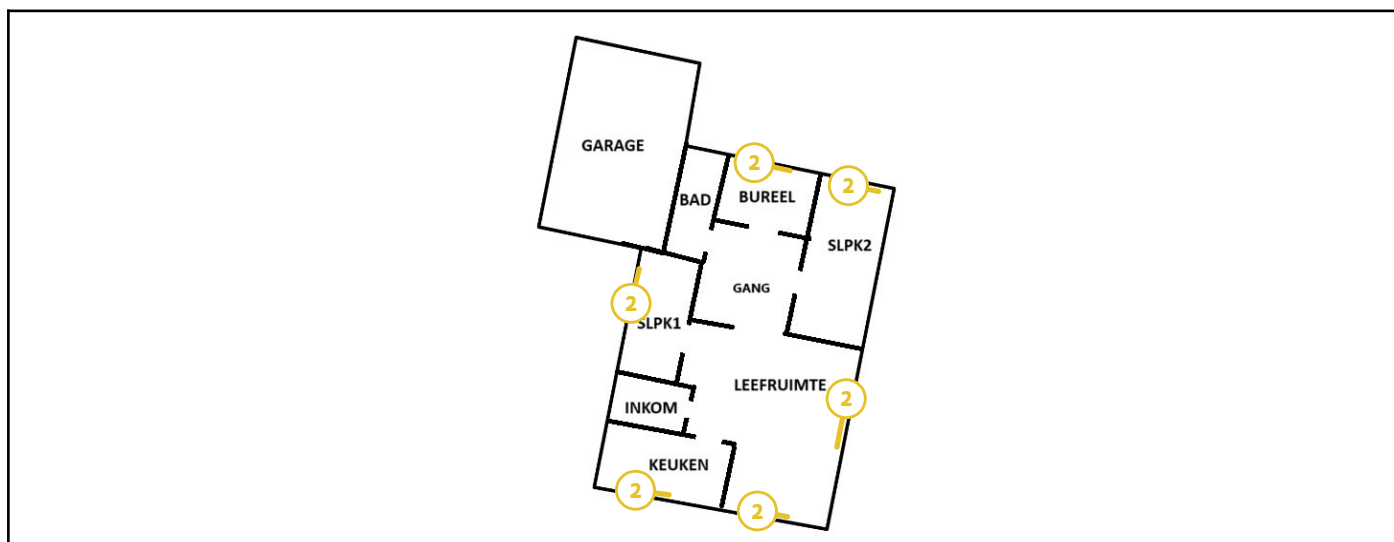
Plan 1.2: Heidelaan 12 - Gelijkvloers

Beschrijving	Type	Actie
2. Vensterbanken - Binnen - Meerdere kamers	Asbestmateriaal	Zorgvuldig beheren

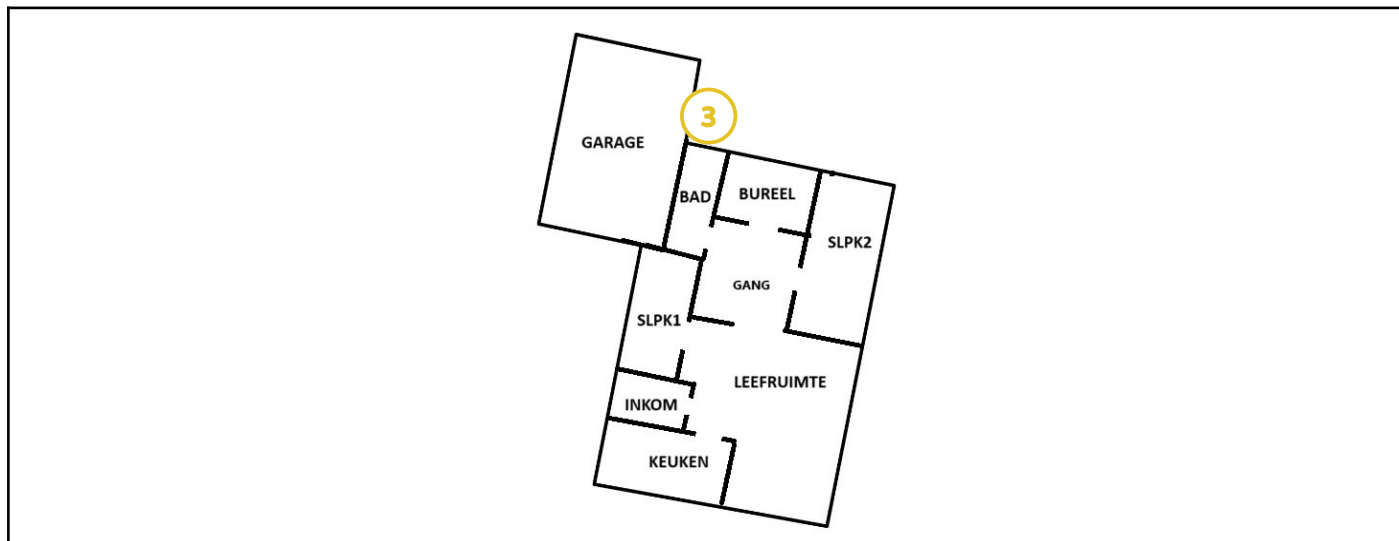
Plan 1.3: Heidelaan 12 - Gelijkvloers

Beschrijving	Type	Actie
3. Buis - Cement - Buiten	Asbestmateriaal	Zorgvuldig beheren

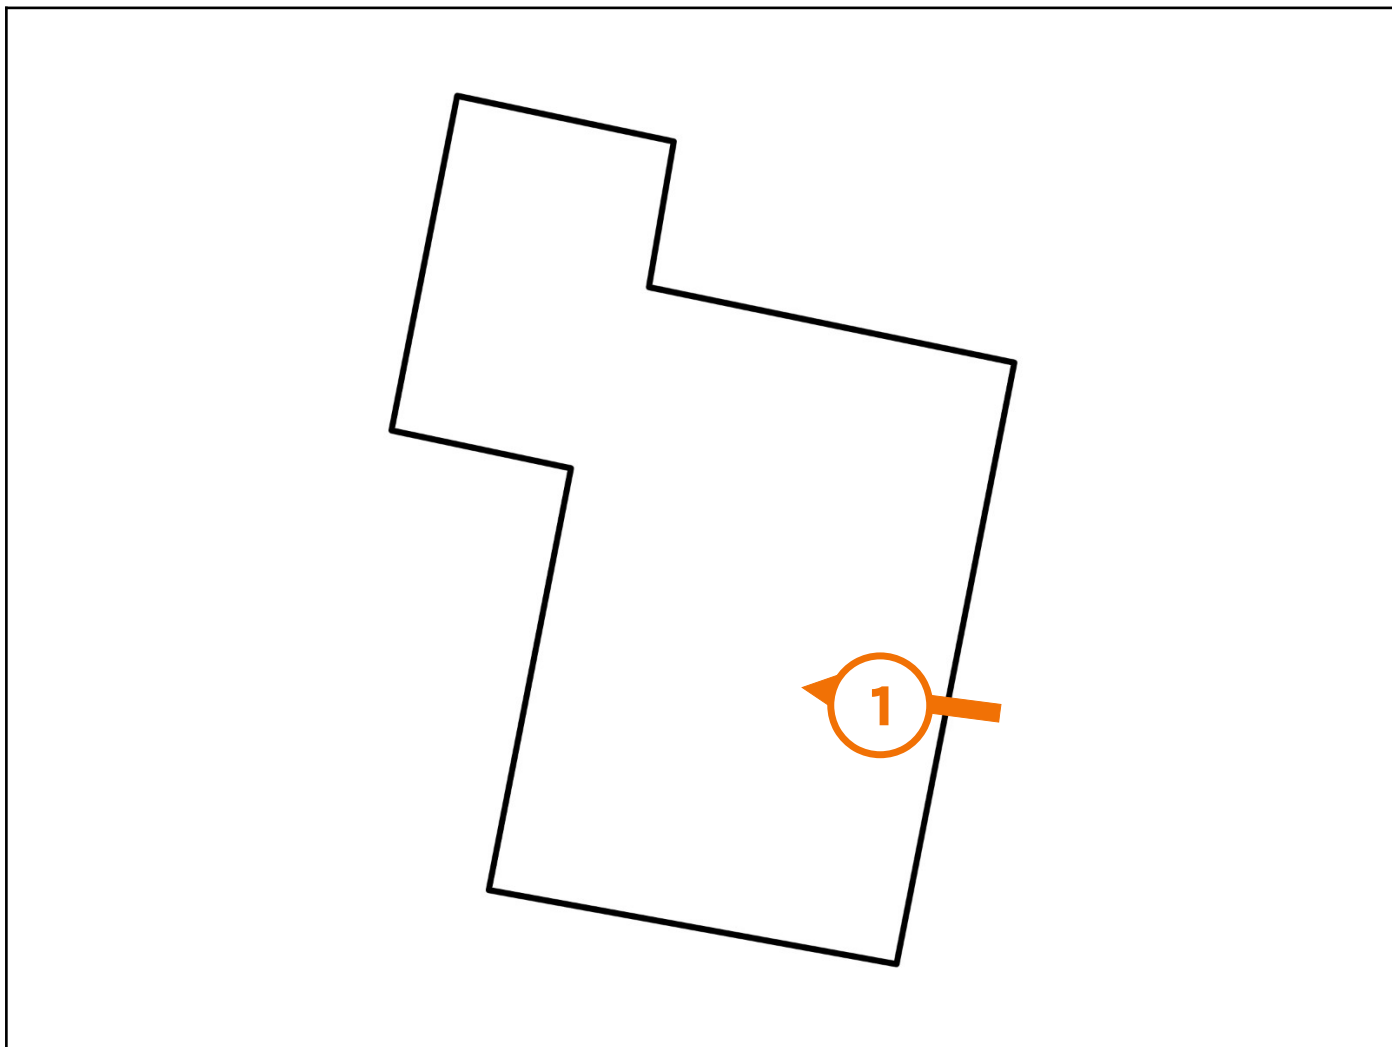
Plan 1.4: Heidelaan 12 - Dak

Beschrijving	Type	Actie
1. Schoorsteen - Schuin dak - Buiten	Asbestmateriaal	Verwijderen

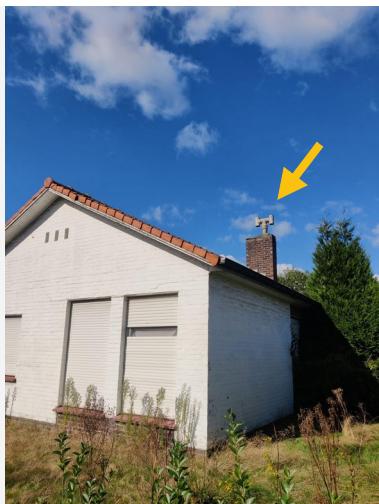
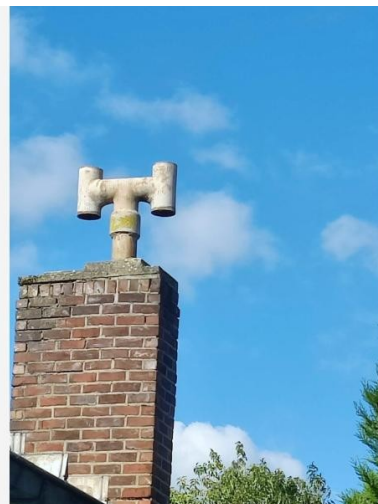
Eindbeoordeling materiaalrisico	Laag materiaalrisico en/of verlaagde kans op vezelvrijgave
---------------------------------	--

Gebondenheid	Categorie 1: hechtgebonden in oorsprong
Asbestsoort (vezeltype)	Crocidoliet aanwezig
Asbestconcentratie	Laag (< 50%)
Afschermingsgraad van het gehele materiaal	Geheel of deels vrij aan de buitenlucht
Toestand van het materiaal	Licht beschadigd, licht verweerd. Intact calciumsilicaatmateriaal of categorie III 'gebondenheid'

Beschrijving	Schoorsteen - Schuin dak - Buiten
Omgeving	Buiten
Primaire drager	Schuin dak
Asbestmateriaal	Rookgaskanaal
Bindmiddel van asbestmateriaal	Cement
Gebondenheid op basis van bindmiddel	Hecht
Hoeveelheid (lengte - omtrek - dikte - aantal)	<ul style="list-style-type: none">• 0,80 m - 36,00 cm - 1,50 cm - 1 stuk
Totaal volume	0,004 m ³
Eenvoudig bereikbaar	Ja
Bevestigingswijze	<ul style="list-style-type: none">• Geklemd• Onbekend
Identificatiemethode	Vaststelling zonder monstername
Destructieve handeling voor identificatie	Nee

Verwijderen

- Zorg voor een veilig beheer. Vermijd het beschadigen van het asbestmateriaal. Controleer de toestand jaarlijks op wijzigingen.

- Eenvoudige handelingen: enkel door erkend asbestverwijderaar
Inspectie en bevochtiging: Voer een inspectie uit van de schoorsteen en maak de oppervlakte vochtig om stofvorming te verminderen. Dit is essentieel bij werken aan hoogtes of moeilijk bereikbare plaatsen.
Afbraak onder controle: Gebruik gereedschap dat de kans op breken of beschadiging minimaliseert. Sluit de werkruimte indien mogelijk af en zorg voor valbeveiliging als je op hoogte werkt. Gebruik specifieke containers voor afbraakpuin van asbesthoudend materiaal.
Professionele afvoer: Zorg voor correcte verpakking van het materiaal en schakel een erkende asbestverwerker in voor afvoer. Documenteer het proces, inclusief de afvoerbewijzen.

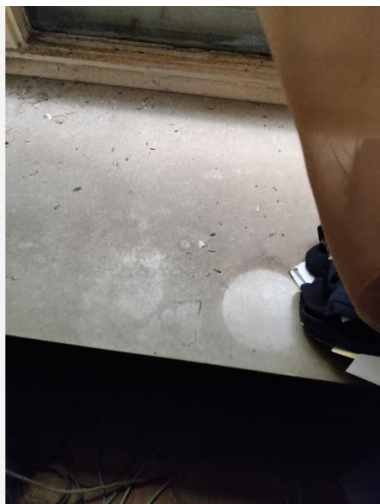
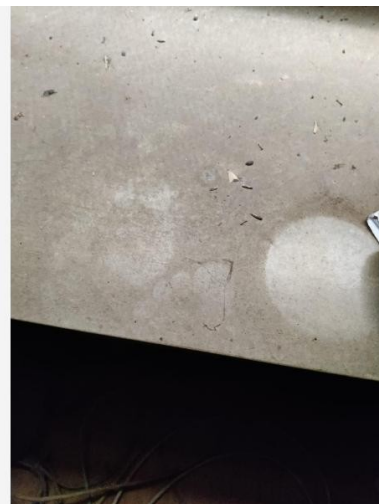
Eindbeoordeling materiaalrisico	Laag materiaalrisico en/of verlaagde kans op vezelvrijgave
---------------------------------	--

Gebondenheid	Categorie 1: hechtgebonden in oorsprong
Asbestsoort (vezeltype)	Alleen chrysotiel
Asbestconcentratie	Laag (< 50%)
Afschermingsgraad van het gehele materiaal	Geheel of deels (ook) vrij aan de binnenlucht
Toestand van het materiaal	Licht beschadigd, licht verweerd. Intact calciumsilicaatmateriaal of categorie III 'gebondenheid'

Beschrijving	Vensterbanken - Binnen - Meerdere kamers
Omgeving	Binnen
Primaire drager	Wandopening verticaal (raam, deur, ...)
Asbestmateriaal	Plaat, paneel, tablet - Generiek
Bindmiddel van asbestmateriaal	Cement
Gebondenheid op basis van bindmiddel	Hecht
Hoeveelheid (oppervlakte - dikte - aantal)	• 0,12 m ² - 2,00 cm - 7 stuks
Totaal volume	0,017 m ³
Eenvoudig bereikbaar	Ja
Bevestigingswijze	• Geklemd
Identificatiemethode	Vaststelling zonder monstername
Destructieve handeling voor identificatie	Nee

Zorgvuldig beheren

- Zorg voor een veilig beheer. Vermijd het beschadigen van het asbestmateriaal. Controleer de toestand jaarlijks op wijzigingen.

- Eenvoudige handelingen: enkel door erkend asbestverwijderaar
 - Stofafsluiting: Zorg voor een gecontroleerde omgeving door de ruimte af te sluiten (en onderdruk te creëren met behulp van een HEPA-gefilterde luchtafzuiger. Dit voorkomt dat asbestdeeltjes zich verspreiden.)
 - Beschermende uitrusting: Draag persoonlijke beschermingsmiddelen zoals een P3-masker, wegwerpoveralls, en handschoenen.
 - Bevochtig de vensterbank om stofvorming te minimaliseren bij het verwijderen.
 - Verwijdering: Verwijder het asbestmateriaal voorzichtig, zonder het te breken of te schuren, en plaats het direct in dubbelwandige, speciaal gemarkeerde asbestafvalzakken. Zorg voor correcte etikettering en afvoer naar een erkende asbestverwerker.

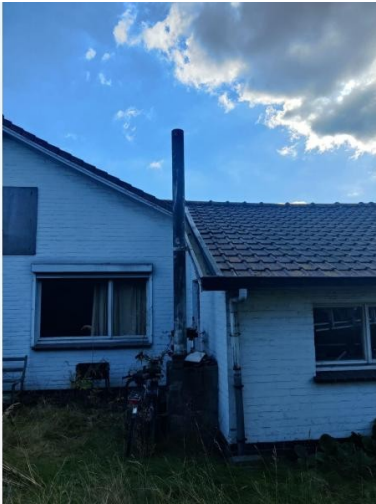
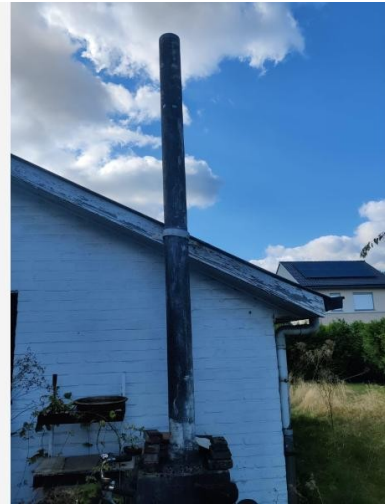
Eindbeoordeling materiaalrisico	Laag materiaalrisico en/of verlaagde kans op vezelvrijgave
---------------------------------	--

Gebondenheid	Categorie 1: hechtgebonden in oorsprong
Asbestsoort (vezeltype)	Crocidoliet aanwezig
Asbestconcentratie	Laag (< 50%)
Afschermingsgraad van het gehele materiaal	Geheel of deels vrij aan de buitenlucht
Toestand van het materiaal	Licht beschadigd, licht verweerd. Intact calciumsilicaatmateriaal of categorie III 'gebondenheid'

Beschrijving	Buis - Cement - Buiten
Omgeving	Buiten
Primaire drager	Fundering-draagstructuur (horizontaal, verticaal)
Asbestmateriaal	Buis, koker, leiding, pijp, doorvoer
Bindmiddel van asbestmateriaal	Cement
Gebondenheid op basis van bindmiddel	Hecht
Hoeveelheid (lengte - omtrek - dikte - aantal)	<ul style="list-style-type: none">• 2,00 m - 41,00 cm - 2,00 cm - 1 stuk
Totaal volume	0,016 m ³
Eenvoudig bereikbaar	Ja
Bevestigingswijze	<ul style="list-style-type: none">• Geklemd• Verlijmd, ingegoten, versmeerd
Identificatiemethode	Vaststelling zonder monsternamen
Destructieve handeling voor identificatie	Nee

Zorgvuldig beheren

- Scherm in afwachting van verwijdering het asbestmateriaal af van luchtstromingen en verstoring: bijvoorbeeld door het te verpakken, te fixeren, af te dekken, signalisatie - afbakening aan te brengen, ...
- Verwijder dit asbestmateriaal zo snel mogelijk. Volg de toestand goed op.

- Eenvoudige handelingen: enkel door erkend asbestverwijderaar
 - Bevochtiging en minimalisering van breken: Vermijd zoveel mogelijk het breken van de buis. Maak de buis goed vochtig om het vrijkomen van asbestvezels te beperken.
 - Afbakende werkzone: Stel een perimeter op rond de buis en plaats waarschuwborden om ervoor te zorgen dat anderen niet in de buurt komen. Werk met beschermende uitrusting (zoals ademhalingsbescherming en wegwerpovertalls).
 - Correcte verwijdering en opslag: Verwijder de buis in zijn geheel indien mogelijk, en verpak deze in stevige plasticfolie of in speciaal ontworpen zakken voor asbestverwijdering. Zorg dat alle materialen correct worden afgevoerd volgens de geldende voorschriften.

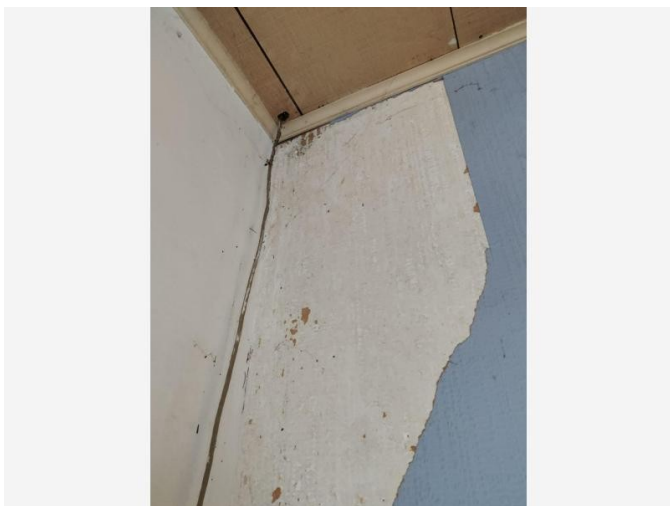
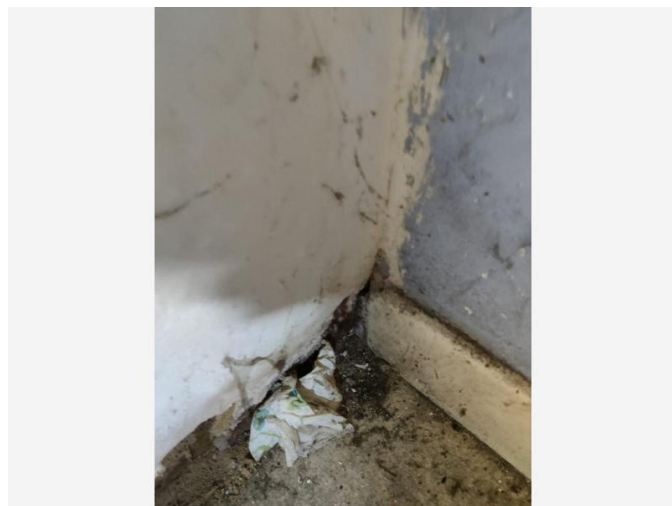
Geen asbest

#	Type	Referentie	Resultaat
4.1	Mengmonster	MM01	Geen asbest

Beschrijving	Pleisterwerk - Wand - Gelijksvloer
Omgeving	Binnen
Primaire drager	Binnenwand
Bindmiddel van materiaal	Gips - kalk
Gebondenheid op basis van bindmiddel	Niet-hechtgebonden
Hoeveelheid (oppervlakte - dikte - aantal)	• 0,01 m ² - 0,01 cm - 1 stuk
Totaal volume	< 0,001 m ³
Identificatiemethode	Vaststelling met monstername
Destructieve handeling voor identificatie	Nee
