# Asbestinventarisatetest

Edward Blaesstraat 22, 9050 Gent

Attestnummer : 20260919-000093.000

Uitgegeven op : 19.09.2026

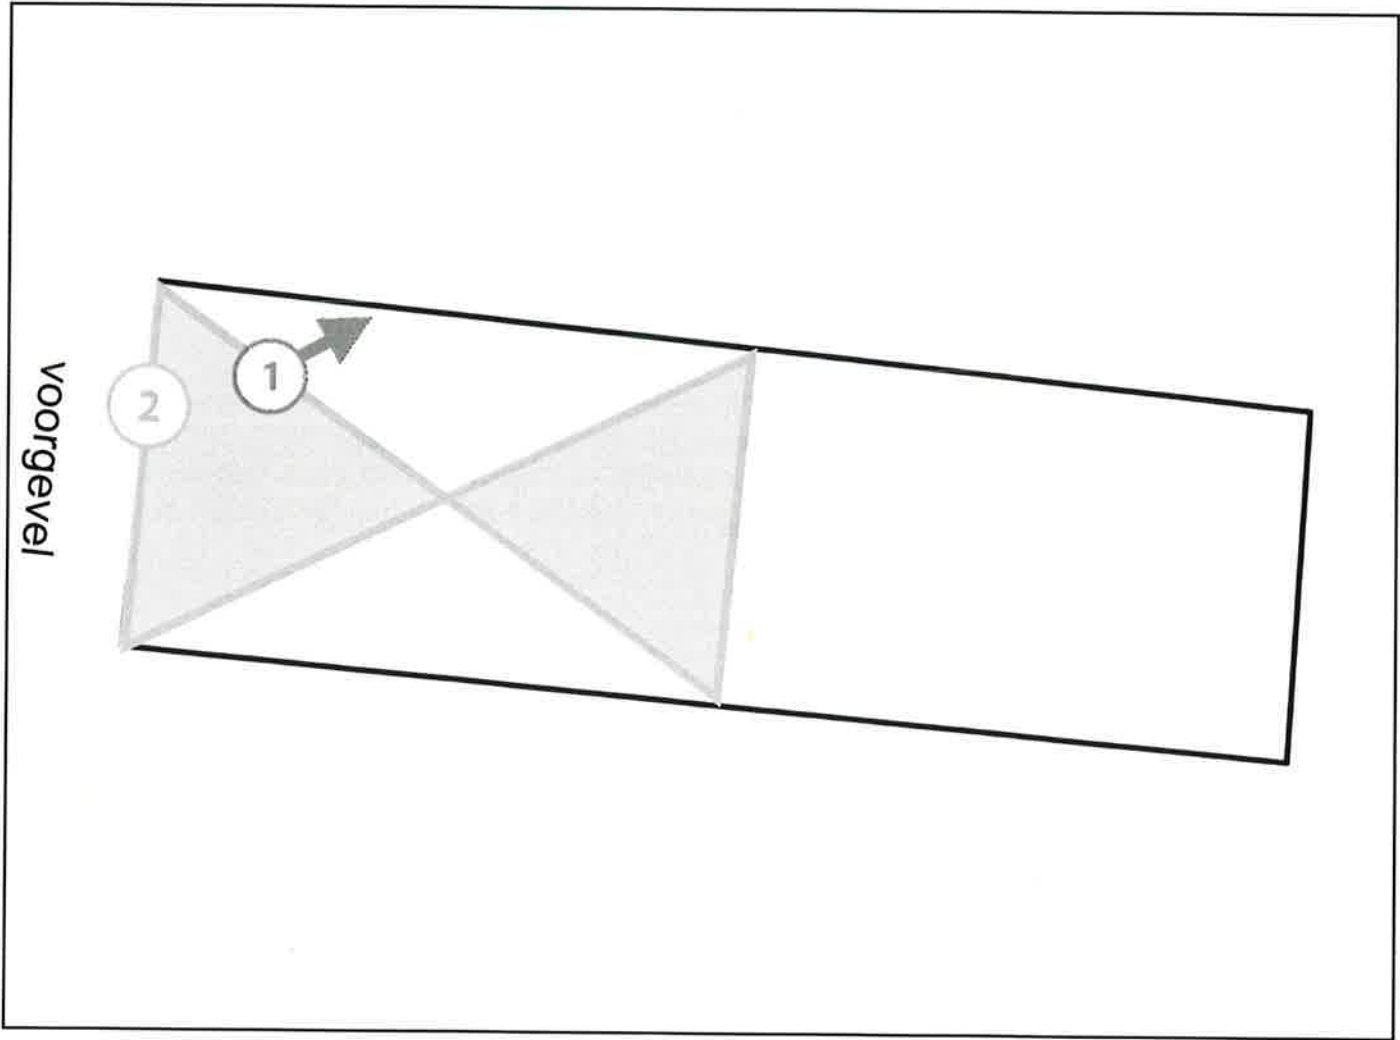
# Plan 1.6: Woning plan bovenaanzicht

| Beschrijving | Type | Actie |
|---|---|---|
| 1. Rookgaskanaal | Asbestmateriaal | Verwijderen |
| 2. Onderdak (type Menuiserie) | Asbestmateriaal | Zorgvuldig beheren |

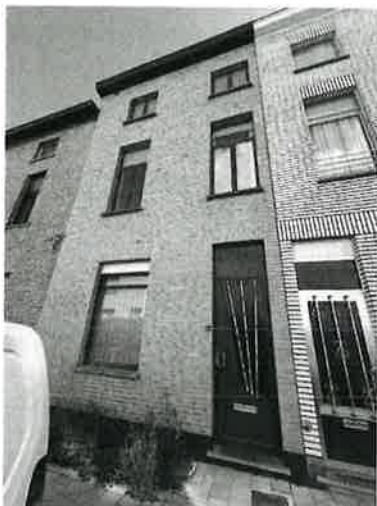
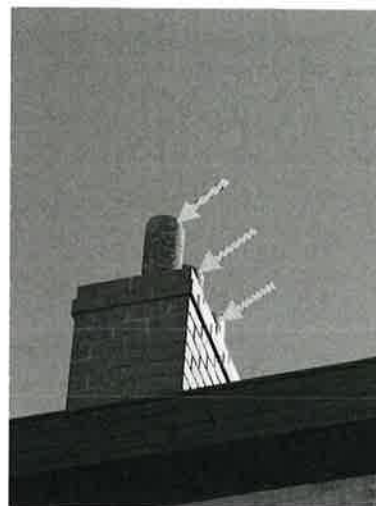
| Fiche 1: Rookgaskanaal..... | 14 |

Overzichtsfoto

Detailfoto

Het asbestmateriaal valt onder de mijlpaal van 2034.

Eindbeoordeling materiaalrisico

Verhoogd materiaalrisico en/of verhoogde kans op vezelvrijgave

| Gebondenheid | Categorie 1: hechtgebonden in oorsprong |
| Asbestsoort (vezeltype) | Crocidoliet aanwezig |
| Asbestconcentratie | Laag (< 50%) |
| Afschermingsgraad van het gehele materiaal | Geheel of deels vrij aan de buitenlucht, maar geen contact met binnenlucht |
| Toestand van het materiaal | Matig beschadigd, matig verweerd |

| Beschrijving | Rookgaskanaal |
| Omgeving | Buiten |
| Hoeveelheid (lengte - omtrek - dikte - aantal) | <ul style="list-style-type: none"><li>• 1,00 m - 10,00 cm - 5,00 cm - 3 stuks</li></ul> |
| Identificatiemethode | <p>De asbestdeskundige beoordeelt het materiaal als asbestverdacht en dus asbesthoudend, en dit zonder monstername.</p> <p>Motivatie: De monstername brengt andere schade aan dan schade die inherent is aan de monstername.</p> |
| Opmerking | De exacte lengte kan niet worden vastgesteld. |

Verwijderen

- Zorg voor een veilig beheer. Vermijd het beschadigen van het asbestmateriaal. Controleer de toestand jaarlijks op wijzigingen.
- Voer bijkomende staalname(s) uit.

- Eenvoudige handelingen: mag via doe-het-zelf of door werknemer(s) met opleidingsattest eenvoudige handelingen  
Deze toepassing mag door een aannemer die over een opleidingsattest eenvoudige handelingen beschikt of door een particulier (doe-het-zelf), verwijderd worden indien er geen verhoogd risico op vrijgave van asbestvezels (max. concentratie 0,01 vezels/cm<sup>3</sup> - CODEX Art. VI.3-54) ontstaat en de toepassing voorafgaand wordt gefixeerd/bevochtigd. De individuele elementen moeten zonder machinale werktuigen (boormachine, slijpschijf, hogedrukreiniger, etc.) en zonder breken of gooien een voor een losgemaakt worden en dubbel en luchtdicht verpakt afgevoerd worden naar een erkend afvalpunt (recyclagepark). Daar moeten ze voorzichtig in de container voor asbestafval worden gelegd. Op het recyclagepark worden uitsluitend hechtgebonden asbestmaterialen aanvaard. Niet-hechtgebonden asbestmaterialen kunnen enkel bij een erkend asbestverwijderaar of asbestafvalverwerker worden aangeboden.

- Eenvoudige handelingen: enkel door erkend asbestverwijderaar  
Indien bovenstaande criteria worden overschreden:

Deze toepassing kan enkel door een erkende asbestverwijderaar verwijderd worden omdat er hier automatisch een verhoogd risico op vrijgave van asbestvezels (max. concentratie 0,01 vezels/cm<sup>3</sup> - CODEX - Art. VI.3-54) ontstaat. (Bron: VLAREM II: 6.4.0.1 par1, par2 en par3). Een erkend asbestverwijderaar moet ingeschakeld worden voor deze toepassingen die niet (kunnen) worden verwijderd door de couveuzemethode, door hermetische zone of door de materialen beschreven in Vlarem II, art. 6.4.0.1 par2. (Bron: Leidraad bij het Inspectieprotocol)

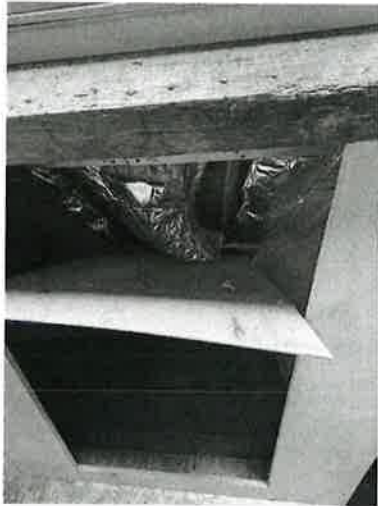
| Fiche 2: Onderdak (type Menuiserite)..... | 18 |

Overzichtsfoto

Detailfoto

Het asbestmateriaal valt onder de mijlpaal van 2040.

| Eindbeoordeling materiaalrisico | Laag materiaalrisico en/of verlaagde kans op vezelvrijgave |

| Gebondenheid | Categorie 1: hechtgebonden in oorsprong |
| Asbestsoort (vezeltype) | Crocidoliet aanwezig |
| Toestand van het materiaal | Licht beschadigd, licht verweerd. Intacte calciumsilicaatplaat of materiaal met categorie 3-gebondenheid |

| Beschrijving | Onderdak (type Menuiserite) |
| Omgeving | Binnen |
| Hoeveelheid (oppervlakte - dikte - aantal) | <ul style="list-style-type: none"><li>• 50,00 m<sup>2</sup> - 0,50 cm - 1 stuk</li></ul> |
| Eenvoudig bereikbaar | <p>Nee</p> <ul style="list-style-type: none"><li>• Het asbestmateriaal is bedekt (uitgezonderd laag verf, coating, behang, kunststof, textiel) en het wegnemen van het bedekkende materiaal kan niet zonder het bedekkende materiaal te beschadigen.</li></ul> |
| Identificatiemethode | <p>De asbestdeskundige beoordeelt het materiaal als asbestverdacht en dus asbesthoudend, en dit zonder monstername.</p> <p>Motivatie: Er is een onderzoeksbeperking die monstername verhindert.</p> |

De hoeveelheid is een zo nauwkeurig mogelijke opmeting, waar evenwel kleine afwijkingen op mogelijk zijn. Ter hoogte van het onderdak werd onder/achter de aanwezige isolatie plaatmateriaal waargenomen met uiterlijke kenmerken overeenkomstig plaatmateriaal van het type Menuiserie. Gelet op het uitzicht, de vermoedelijke ouderdom en de toepassingsperiode kan de aanwezigheid van asbest niet worden uitgesloten.

Een representatieve monstername kon tijdens het standaard niet-destructieve onderzoek niet op een veilige en technisch verantwoorde wijze worden uitgevoerd. Langs de binnenzijde waren de uiteinden/randen van de platen niet bereikbaar door de aanwezige isolatie en de beperkte werkruimte. Ook via het dakvlak ter hoogte van het dakvenster kon geen geschikt en veilig bereikbaar monsternamepunt worden bekomen zonder bijkomende demontage of beschadiging van de dakopbouw.

Aangezien geen labo-analyse kon worden uitgevoerd, kan de exacte samenstelling van het plaatmateriaal niet met analytische zekerheid worden vastgesteld. Het materiaal wordt daarom binnen deze asbestinventaris als asbestverdacht/asbesthoudend beschouwd overeenkomstig het geldende inspectieprotocol.

Zorgvuldig beheren

- Zorg voor een veilig beheer. Vermijd het beschadigen van het asbestmateriaal. Controleer de toestand jaarlijks op wijzigingen.
- Voer bijkomende staalname(s) uit.

Indien absolute zekerheid over de samenstelling gewenst is, dient een aanvullend onderzoek met destructieve handelingen te worden uitgevoerd, waarbij het plaatmateriaal op een veilige en representatieve plaats bereikbaar wordt gemaakt voor monstername en labo-analyse.

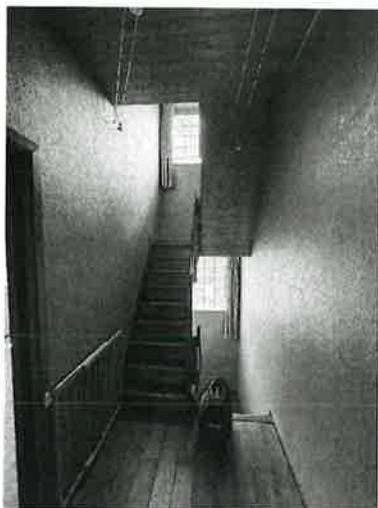
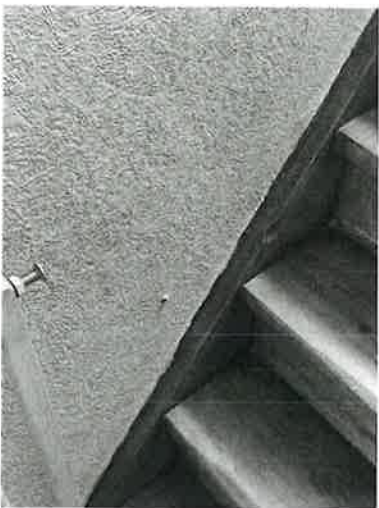
## Fiche 4: Pleisterwerk wanden

Overzichtsfoto

Detailfoto

Geen asbest

| # | Type | Referentie | Resultaat |
|---|---|---|---|
| 4.1 | Mengmonster | SN01 | Geen asbest |

| Beschrijving | Pleisterwerk wanden |
| Bindmiddel van materiaal | Gips - kalk |
| Hoeveelheid (oppervlakte - dikte - aantal) | • 750,00 m <sup>2</sup> - 0,50 cm - 1 stuk |
| Identificatiemethode | Een monstername door de asbestdeskundige met laboanalyse door een asbestlabo. |

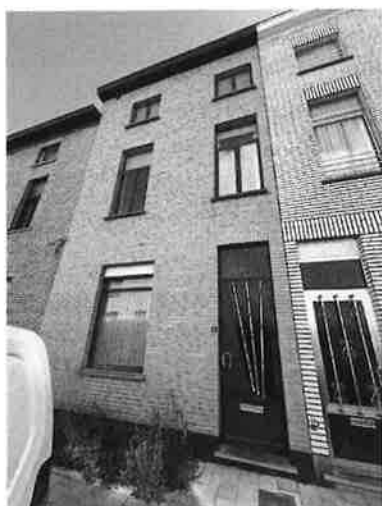
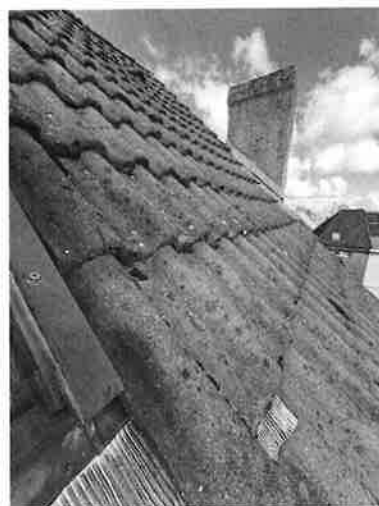
### Fiche 5: Dakbedekking

| Beschrijving | Notitie | Terug te vinden op plannen |
|---|---|---|
| Fiche 5: Dakbedekking | Bestaat uit pannen | - |

Situeringfoto

Detailfoto

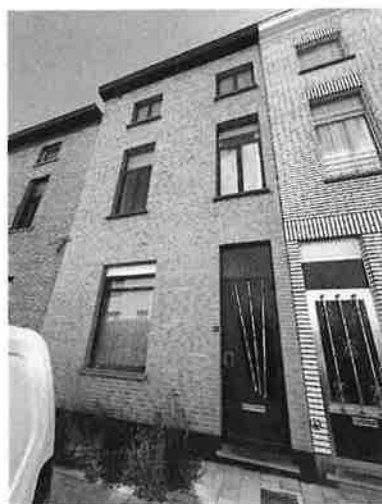
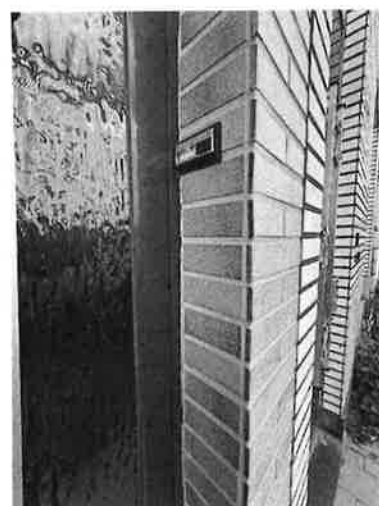
### Fiche 6: Afdichtingsmateriaal (mastiek, kit,) aan schrijnwerk

| Beschrijving | Notitie | Terug te vinden op plannen |
|---|---|---|
| Fiche 6: Afdichtingsmateriaal (mastiek, kit,) aan schrijnwerk | Bestaat uit siliconen | - |

Situeringfoto

Detailfoto
