Asbestinventarisatetest

Sint-Sebastiaansstraat 70, 8800 Roeselare

Attestnummer : 20230323-000428.000

Uitgegeven op : 23.03.2023

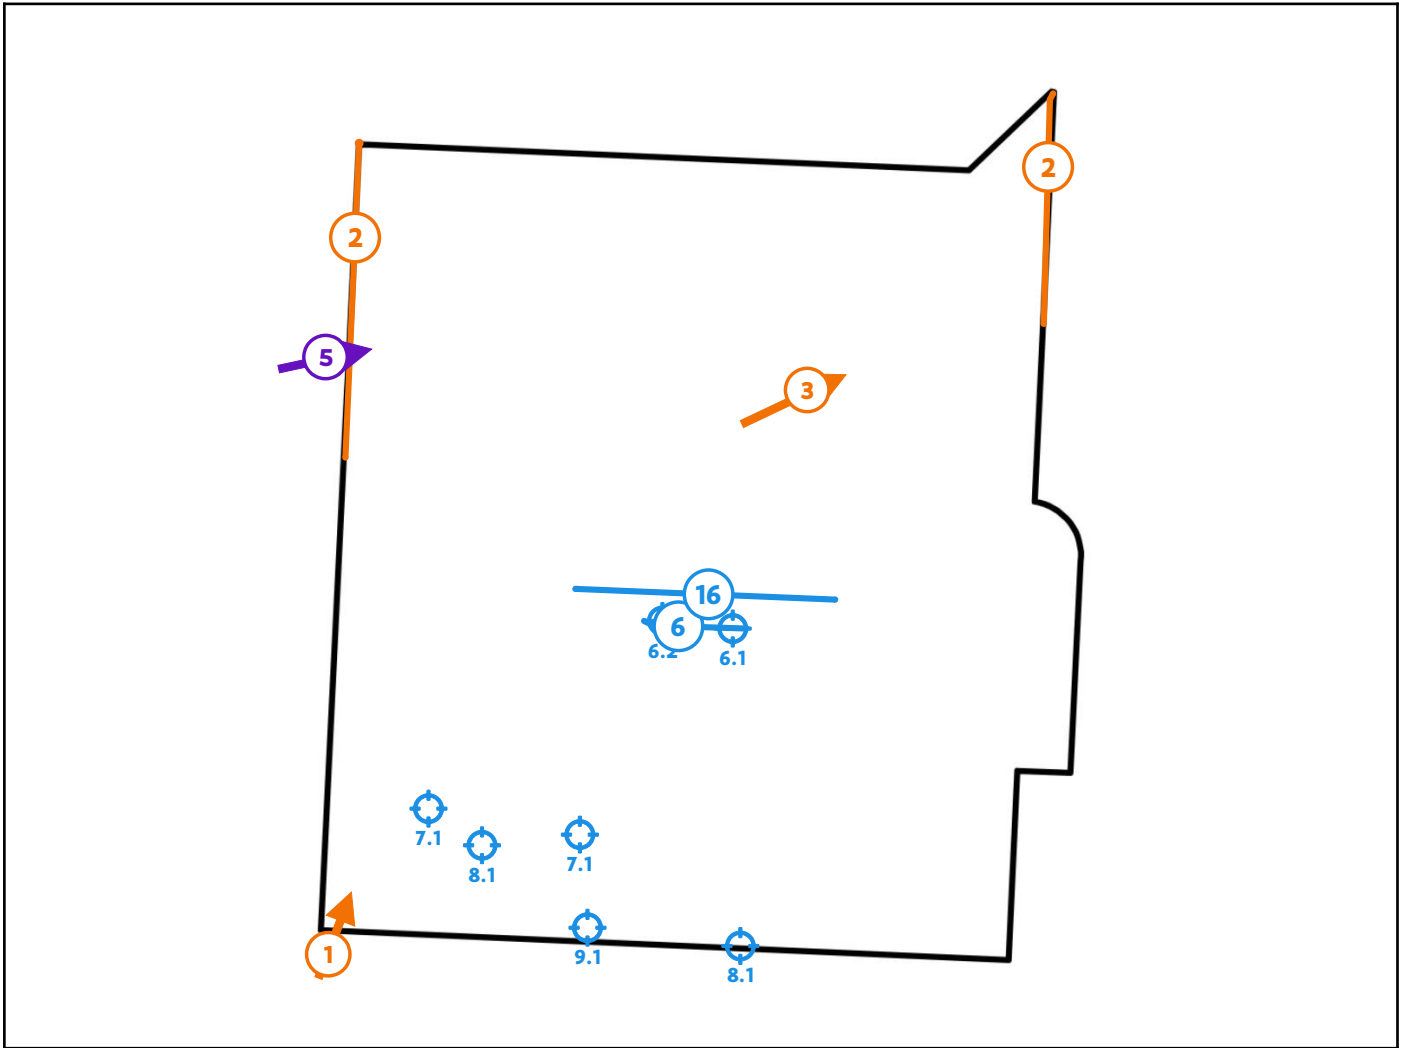
Plan 1.1: Verdiep 0

Beschrijving	Type	Actie
1. Tussenschot hoogspanningscabine	Asbestmateriaal	Verwijderen
2. Mastiek - Schrijnwerk en glas (beton)	Asbestmateriaal	Verwijderen
3. Afvoerbuïs	Asbestmateriaal	Verwijderen
5. Brandkast	Advies	-
6. Leidingisolatie - cement	Geen asbest	-
6.1 Code: ST 1	Puntmonster	-
6.2 Code: ST 2	Puntmonster	-

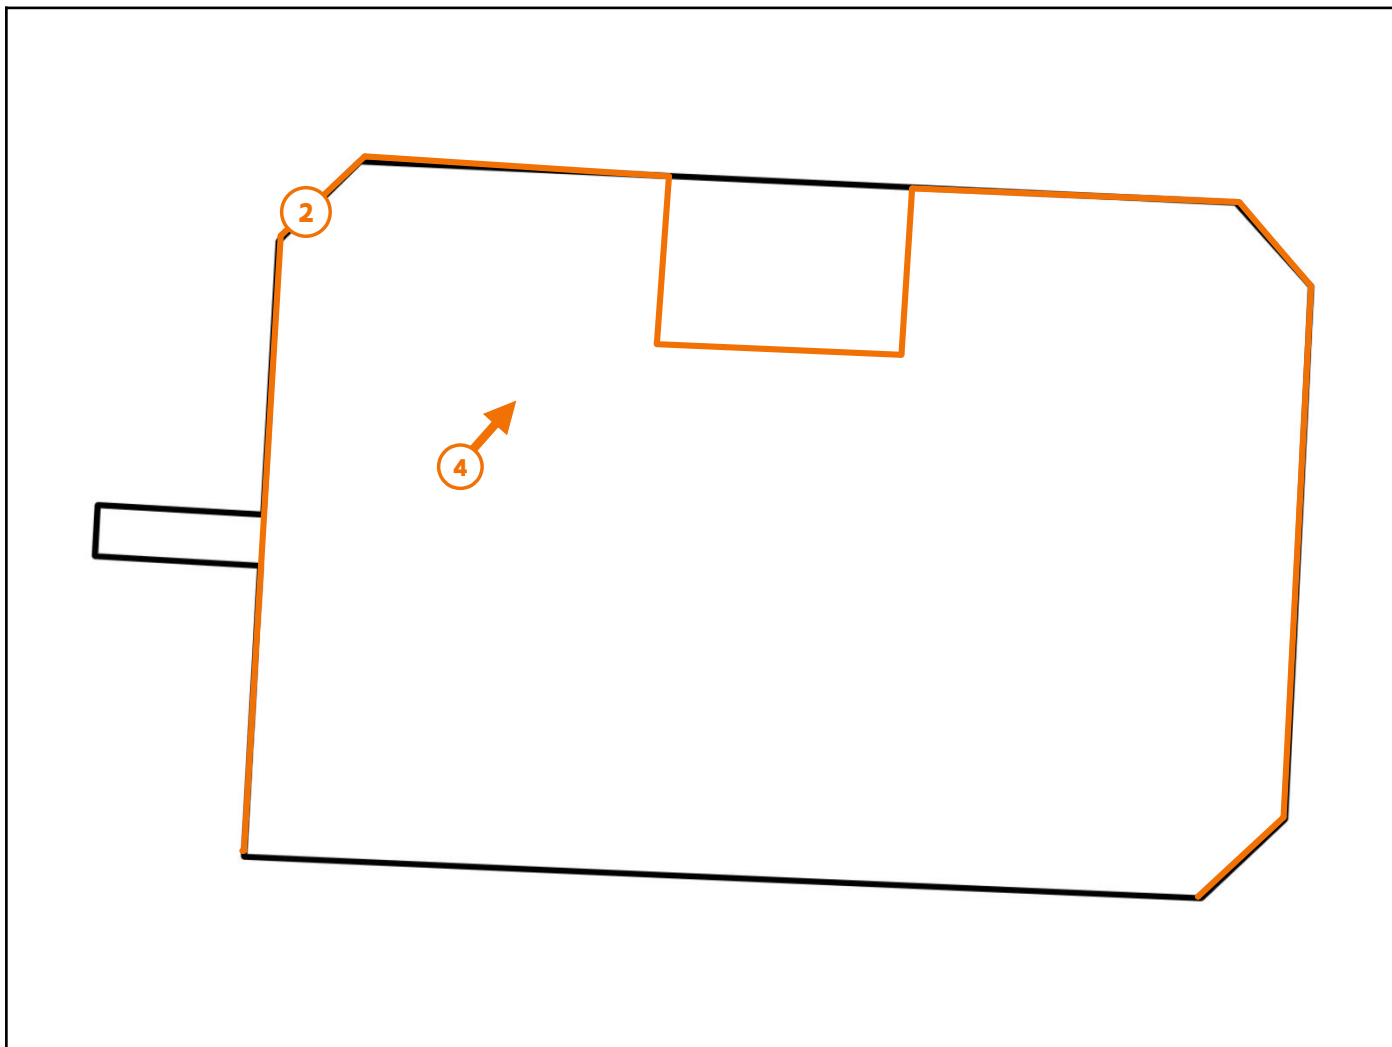
Plan 2.1: Verdiep 0

Beschrijving	Type	Actie
2. Mastiek - Schrijnwerk en glas (beton)	Asbestmateriaal	Verwijderen
4. Pakking brander	Asbestmateriaal	Verwijderen

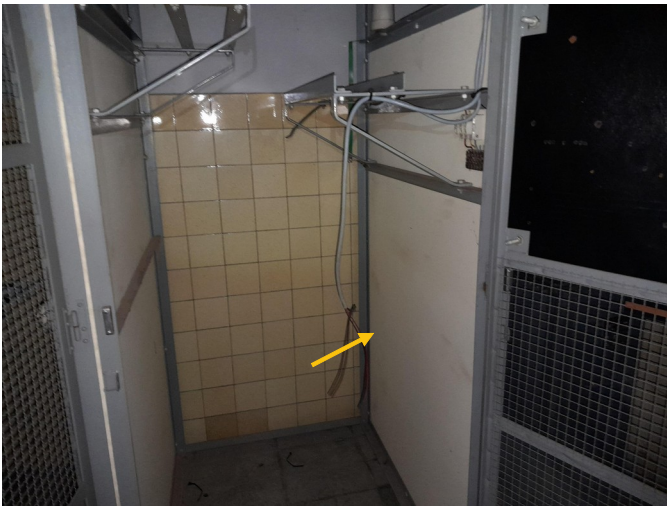
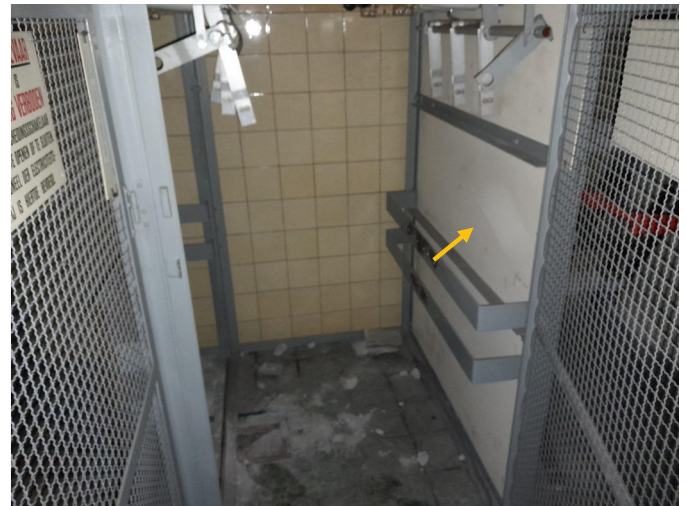
Het asbestmateriaal valt onder de mijlpaal van 2040.

Eindbeoordeling materiaalrisico	Verhoogd materiaalrisico en/of verhoogde kans op vezelvrijgave
---------------------------------	--

Gebondenheid	Categorie 1: hechtgebonden in oorsprong
Asbestsoort (vezeltype)	Crocidoliet aanwezig
Asbestconcentratie	Laag (< 50%)
Afschermingsgraad van het gehele materiaal	Geheel of deels (ook) vrij aan de binnenlucht
Toestand van het materiaal	Licht beschadigd, licht verweerd. Intact materiaal type Pical – asbestboard of categorie III 'gebondenheid'

Beschrijving	Tussenschot hoogspanningscabine
Omgeving	Binnen
Primaire drager	Afboording, omheining...
Asbestmateriaal	Dak- en gevelbekleding - Plaat
Bindmiddel van asbestmateriaal	Cement
Gebondenheid op basis van bindmiddel	Hecht
Hoeveelheid (oppervlakte - dikte - aantal)	• 7,00 m ² - 1,00 cm - 1 stuk
Totaal volume	0,07 m ³
Eenvoudig bereikbaar	Ja
Bevestigingswijze	• Geklemd
Identificatiemethode	Vaststelling zonder monsternamen

- Verwijder dit asbestmateriaal zo snel mogelijk. Volg de toestand goed op.

- Eenvoudige handelingen: mag via doe-het-zelf of door werknemer(s) met opleidingsattest eenvoudige handelingen zie wetgeving

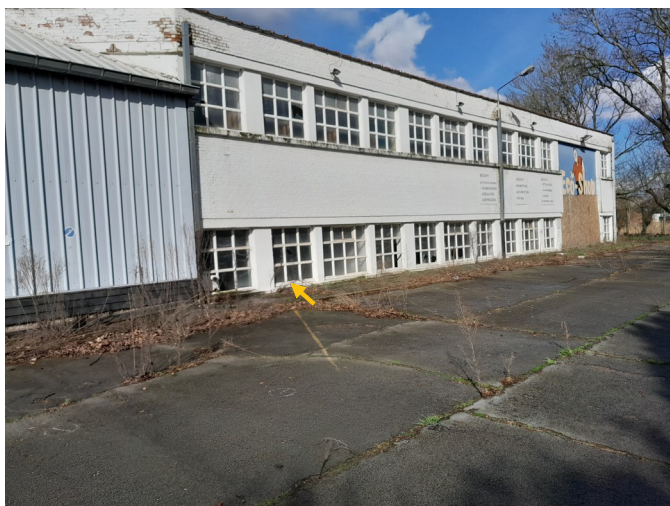
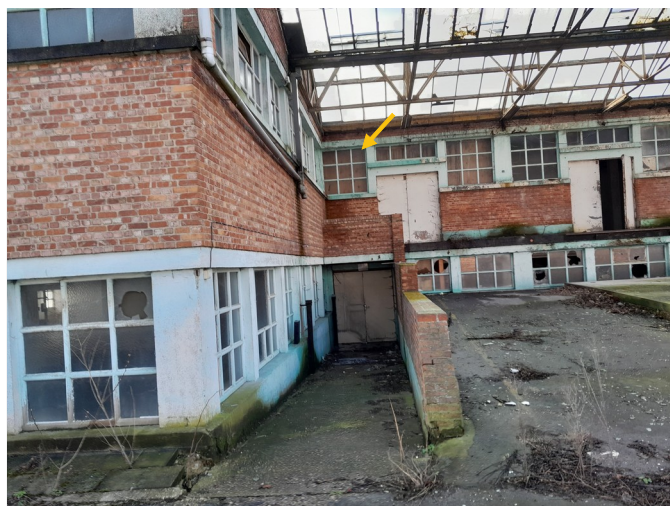
Het asbestmateriaal valt onder de mijlpaal van 2040.

Eindbeoordeling materiaalrisico	Verhoogd materiaalrisico en/of verhoogde kans op vezelvrijgave
---------------------------------	--

Gebondenheid	Categorie 1: hechtgebonden in oorsprong
Asbestsoort (vezeltype)	Alleen chrysotiel
Asbestconcentratie	Laag (< 50%)
Afschermingsgraad van het gehele materiaal	Geheel of deels vrij aan de buitenlucht
Toestand van het materiaal	Matig beschadigd, matig verweerd

Beschrijving	Mastiek - Schrijnwerk en glas (beton)
Omgeving	Buiten
Primaire drager	Wandopening verticaal (raam, deur, ...)
Asbestmateriaal	In-situ afwerkingslagen - Pasta, stopverf, voegsel, stopsel, vulsel, mastiek, kitten, ...
Bindmiddel van asbestmateriaal	Kitten, mastiek, pasta
Gebondenheid op basis van bindmiddel	Hecht
Hoeveelheid (gewicht - aantal)	• 2.570,00 kg - 1 stuk
Totaal gewicht	2.570,00 kg
Eenvoudig bereikbaar	Ja

- Zorg voor een veilig beheer. Vermijd het beschadigen van het asbestmateriaal. Controleer de toestand jaarlijks op wijzigingen.

- Eenvoudige handelingen: mag via doe-het-zelf of door werknemer(s) met opleidingsattest eenvoudige handelingen zie wetgeving

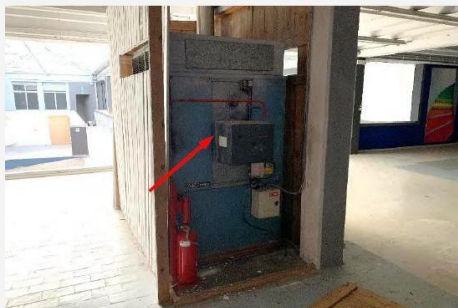
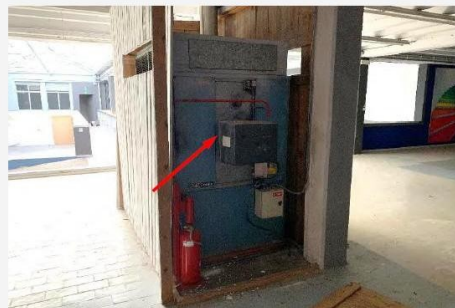
Het asbestmateriaal valt onder de mijlpaal van 2034.

Eindbeoordeling materiaalrisico	Zeer laag materiaalrisico en/of zeer lage kans op vezelvrijgave
---------------------------------	---

Gebondenheid	Categorie 2: niet-hechtgebonden met matrix
Asbestsoort (vezeltype)	Alleen chrysotiel
Asbestconcentratie	Hoog ($\geq 50\%$)
Afschermingsgraad van het gehele materiaal	Stootvaste afscherming of omkasting
Toestand van het materiaal	Licht beschadigd, licht verweerd. Intact materiaal type Pical – asbestboard of categorie III 'gebondenheid'

Beschrijving	Pakking brander
Omgeving	Binnen
Primaire drager	HVAC infrastructuur en uitrusting
Asbestmateriaal	Pakking, dichting
Bindmiddel van asbestmateriaal	Karton - papier - viltachtig
Gebondenheid op basis van bindmiddel	Niet-hechtgebonden
Hoeveelheid (gewicht - aantal)	<ul style="list-style-type: none">• 0,10 kg - 1 stuk
Totaal gewicht	0,10 kg
Eenvoudig bereikbaar	Ja
Bevestigingswijze	<ul style="list-style-type: none">• Geklemd
Identificatiemethode	Vaststelling zonder monsternamen

- Zorg voor een veilig beheer. Vermijd het beschadigen van het asbestmateriaal. Controleer de toestand jaarlijks op wijzigingen.

- Eenvoudige handelingen: mag via doe-het-zelf of door werknemer(s) met opleidingsattest eenvoudige handelingen

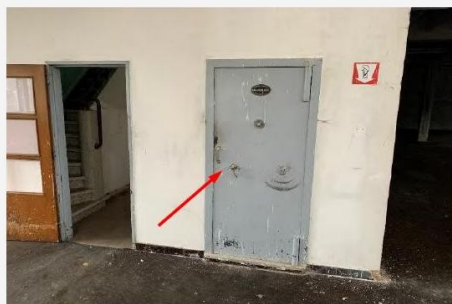
Vrije foto

Mogelijks zijn brandwerende platen in de brandkast aanwezig.
