Asbestinventarisatetest

Guido Gezellestraat 37, 8870 Izegem

Attestnummer : 20240404-000413.000

Uitgegeven op : 04.04.2024

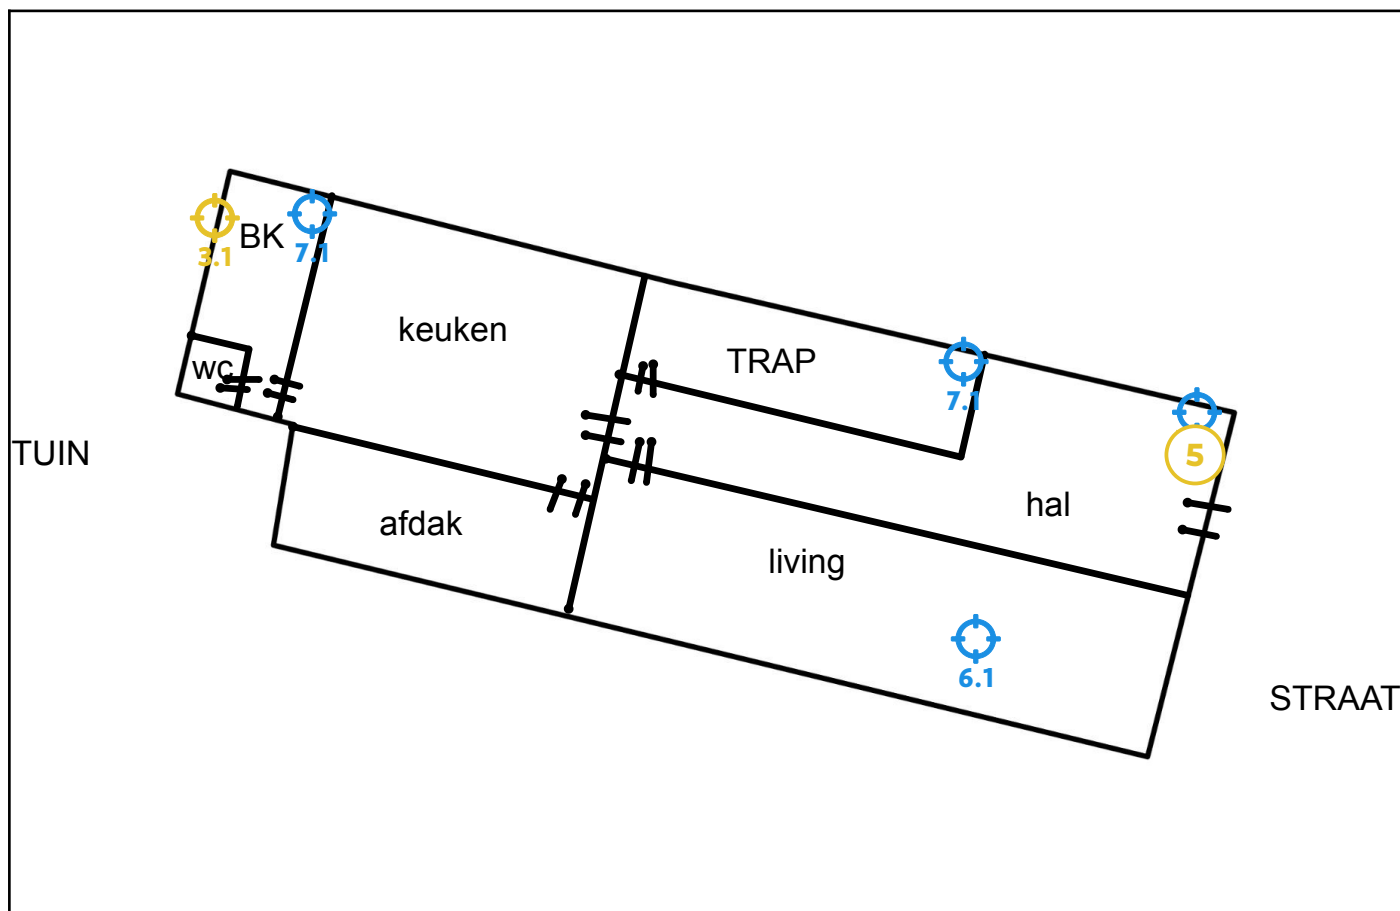
Plan 1.1: Gelijkvloers

Beschrijving	Type	Actie
3. Vensterbanken bijgebouw BK/keuken	Asbestmateriaal	Zorgvuldig beheren
3.1 Code: Staal 5	Puntmonster	-
5. Zekeringskast in bakeliet	Asbestmateriaal	Zorgvuldig beheren
6. Pleister plafonds	Geen asbest	-
6.1 Code: Staal 2	Mengmonster	-
7. Pleister wanden	Geen asbest	-
7.1 Code: Staal 1	Mengmonster	-

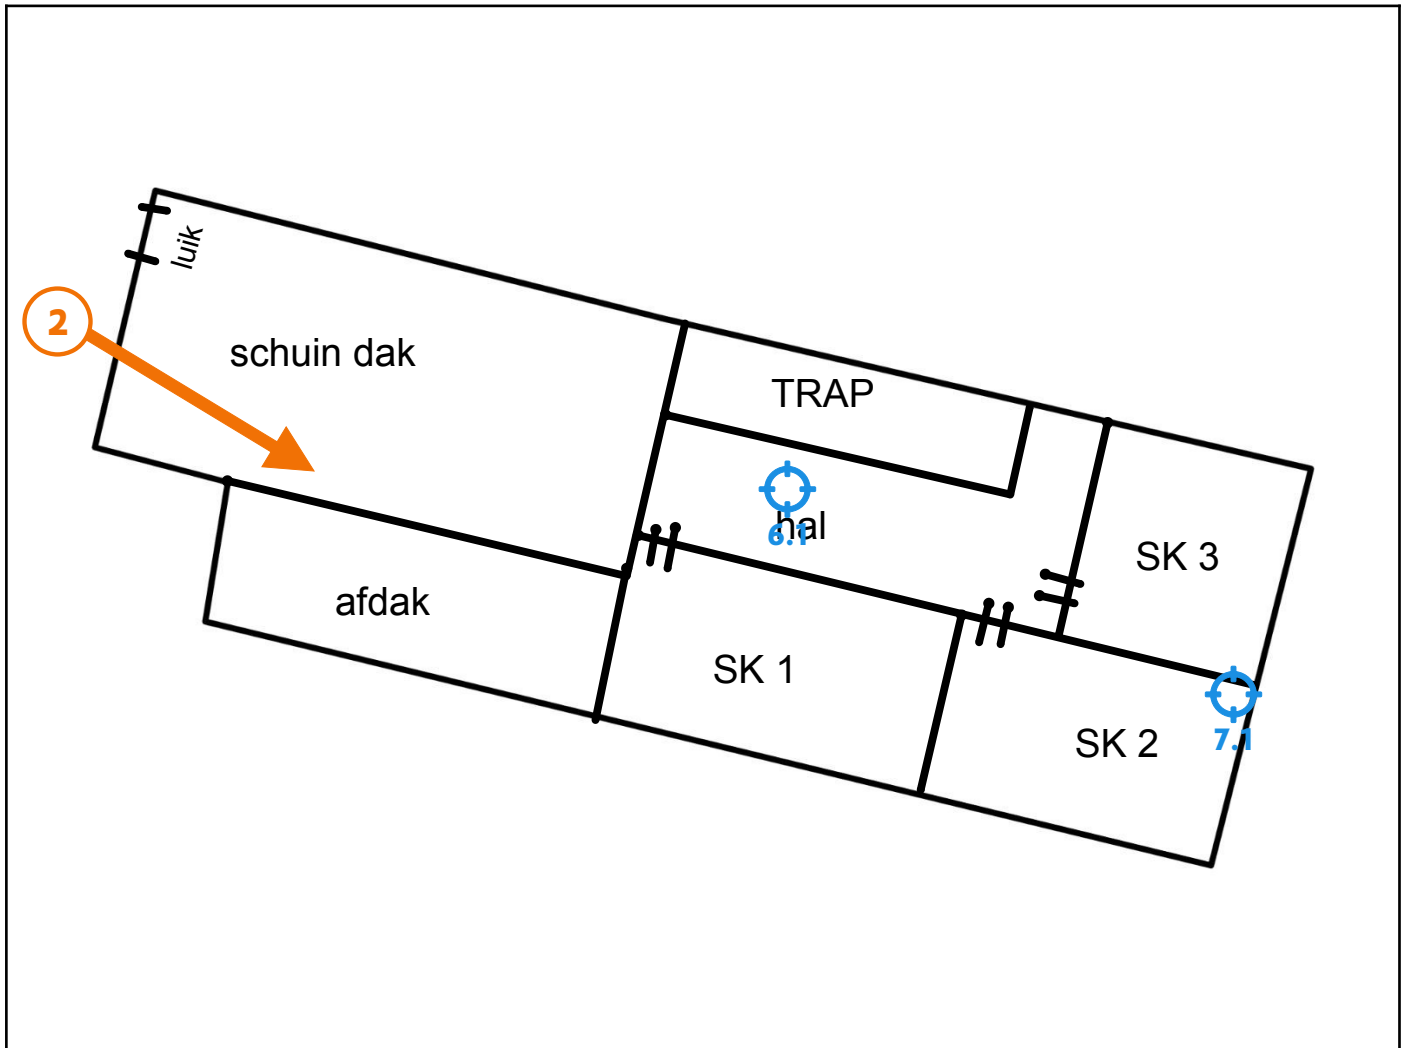
Plan 1.2: Eerste verdieping

Beschrijving	Type	Actie
2. Buis verluchting/rookgaskanaal op zolder bijgebouw	Asbestmateriaal	Verwijderen
6. Pleister plafonds	Geen asbest	-
6.1 Code: Staal 2	Mengmonster	-
7. Pleister wanden	Geen asbest	-
7.1 Code: Staal 1	Mengmonster	-

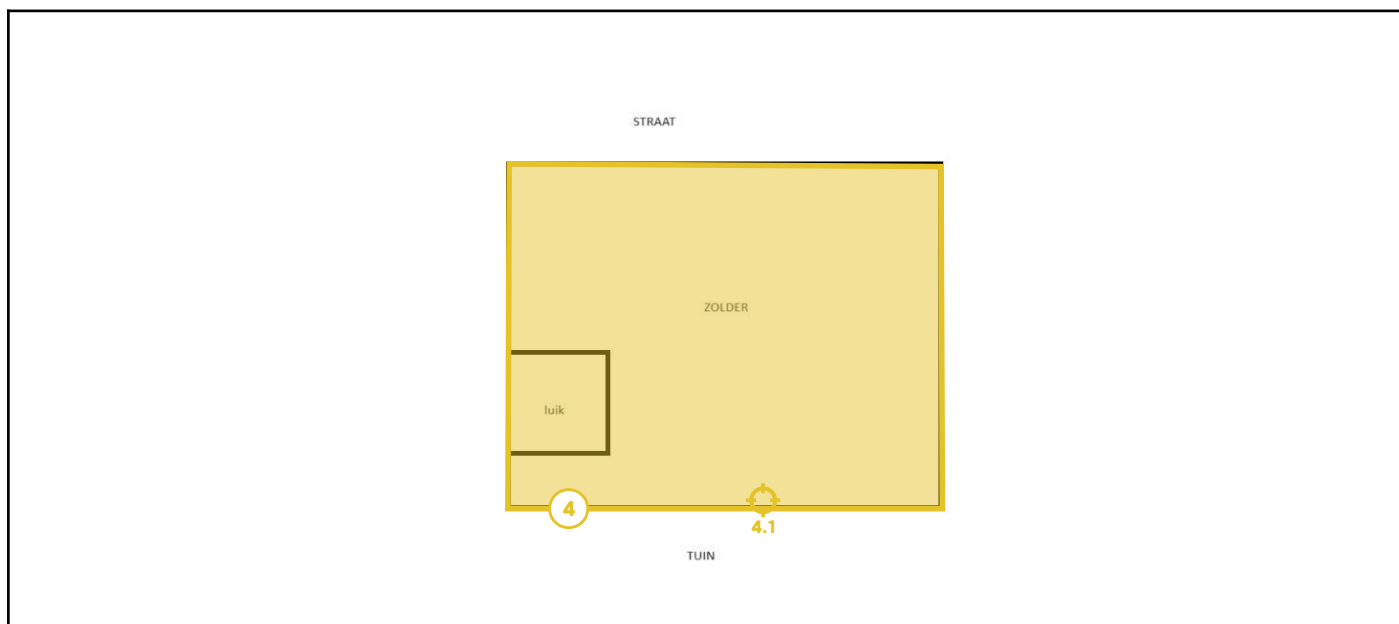
Plan 1.3: Zolder

Beschrijving	Type	Actie
4. Onderdakplaten menuserite woning + schuin dak boven BK/keuken	Asbestmateriaal	Zorgvuldig beheren
4.1 Code: Staal 3	Puntmonster	-

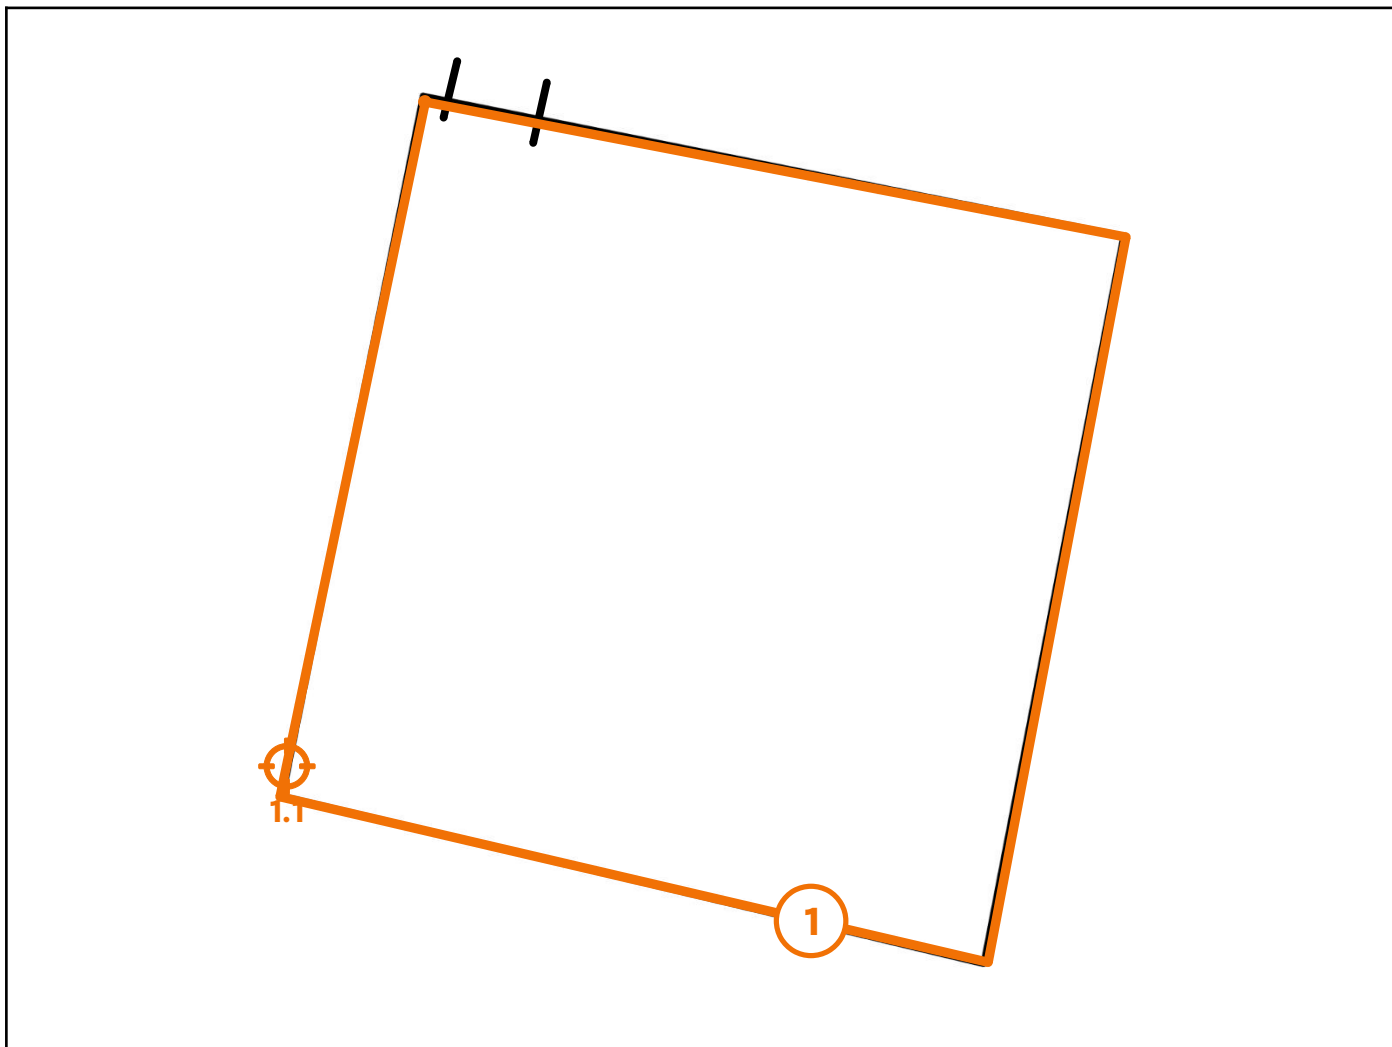
Plan 2.1: Tuinhuis

Beschrijving	Type	Actie
1. Golfplaat tuinhuis	Asbestmateriaal	Verwijderen
1.1 Code: Staal 4	Puntmonster	-

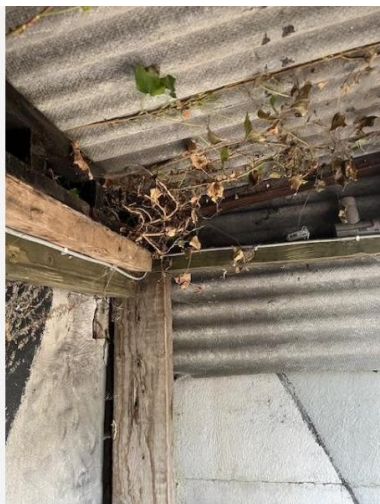
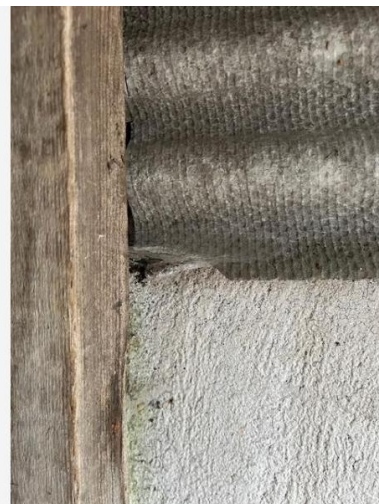
Eindbeoordeling materiaalrisico	Verhoogd materiaalrisico en/of verhoogde kans op vezelvrijgave
---------------------------------	--

Gebondenheid	Categorie 1: hechtgebonden in oorsprong
Asbestsoort (vezeltype)	Alleen chrysotiel
Asbestconcentratie	Laag (< 50%)
Afschermingsgraad van het gehele materiaal	Geheel of deels (ook) vrij aan de binnenlucht
Toestand van het materiaal	Matig beschadigd, matig verweerd

#	Type	Referentie	Resultaat
1.1	Puntmonster	Staal 4	Chrysotiel

Beschrijving	Golfplaat tuinhuis
Omgeving	Grenst aan binnen- en buitenlucht
Primaire drager	Schuin dak

Asbestmateriaal	Dak- en gevelbekleding - Golfplaat
Bindmiddel van asbestmateriaal	Cement
Gebondenheid op basis van bindmiddel	Hecht
Hoeveelheid (oppervlakte - aantal)	<ul style="list-style-type: none"> • 4,55 m² - 1 stuk
Totale oppervlakte	4,55 m ²
Eenvoudig bereikbaar	Ja
Bevestigingswijze	<ul style="list-style-type: none"> • Geschroefd
Identificatiemethode	Vaststelling met monsternamen
Destructieve handeling voor identificatie	Nee
Opmerking	Hoeveelheid is een inschatting en niet bindend: 3,5m op 1,3m = 4,55 m ²

Verwijderen

- Zorg voor een veilig beheer. Vermijd het beschadigen van het asbestmateriaal. Controleer de toestand jaarlijks op wijzigingen.

- Eenvoudige handelingen: mag via doe-het-zelf of door werknemer(s) met opleidingsattest eenvoudige handelingen
Kan en wil u zelf verwijderen, zorg er voor dat:
 - u zich vooraf goed informeert op www.asbestinfo.be;
 - u zich beschermt met een FFP3-mondmasker, wegwerpoverall en -handschoenen en afspoelbaar schoeisel;
 - er geen minderjarigen of derden aanwezig zijn;
 - u beschikt over PE-folie en zakken om loskomende deeltjes en afval op te vangen en te verpakken;
 - u beschikt over een vernevelaar (water) of fixeermiddel om het asbestmateriaal eerst te fixeren;

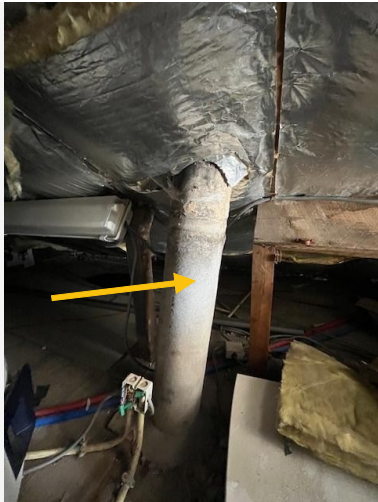
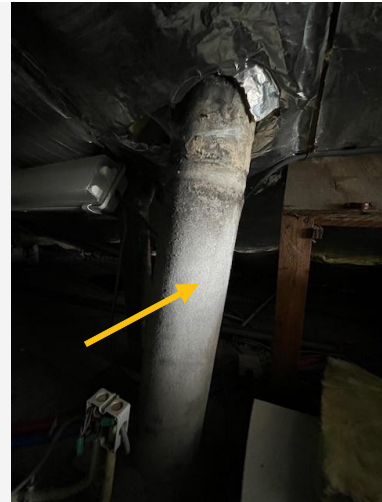
Eindbeoordeling materiaalrisico	Verhoogd materiaalrisico en/of verhoogde kans op vezelvrijgave
---------------------------------	--

Gebondenheid	Categorie 1: hechtgebonden in oorsprong
Asbestsoort (vezeltype)	Crocidoliet aanwezig
Asbestconcentratie	Laag (< 50%)
Afschermingsgraad van het gehele materiaal	Geheel of deels (ook) vrij aan de binnenlucht
Toestand van het materiaal	Licht beschadigd, licht verweerd. Intact materiaal type Pical – asbestboard of categorie III 'gebondenheid'

Beschrijving	Buis verluchting/rookgaskanaal op zolder bijgebouw
Omgeving	Binnen
Primaire drager	Vloer
Asbestmateriaal	Buis, koper, leiding, pijp, doorvoer
Bindmiddel van asbestmateriaal	Cement
Gebondenheid op basis van bindmiddel	Hecht

Hoeveelheid (lengte - omtrek - dikte - aantal)	<ul style="list-style-type: none"> • 1,50 m - 15,00 cm - 1,00 cm - 1 stuk
Totaal volume	0,002 m ³
Eenvoudig bereikbaar	Ja
Bevestigingswijze	<ul style="list-style-type: none"> • Verlijmd, ingegoten, versmeerd
Identificatiemethode	Vaststelling zonder monstername
Destructieve handeling voor identificatie	Nee
Opmerking	De buis zit mogelijks nog verder ingewerkt naar beneden toe maar een niet destructief onderzoek laat niet toe om dit verder te onderzoeken.

Verwijderen

- Zorg voor een veilig beheer. Vermijd het beschadigen van het asbestmateriaal. Controleer de toestand jaarlijks op wijzigingen.

- Eenvoudige handelingen: mag via doe-het-zelf of door werknemer(s) met opleidingsattest eenvoudige handelingen
Kan en wil u zelf verwijderen, zorg er voor dat:
 - u zich vooraf goed informeert op www.asbestinfo.be;
 - u zich beschermt met een FFP3-mondmasker, wegwerpoverall en -handschoenen en afspoelbaar schoeisel;
 - er geen minderjarigen of derden aanwezig zijn;
 - u beschikt over PE-folie en zakken om loskomende deeltjes en afval op te vangen en te verpakken;
 - u beschikt over een vernevelaar (water) of fixeermiddel om het asbestmateriaal eerst te fixeren;

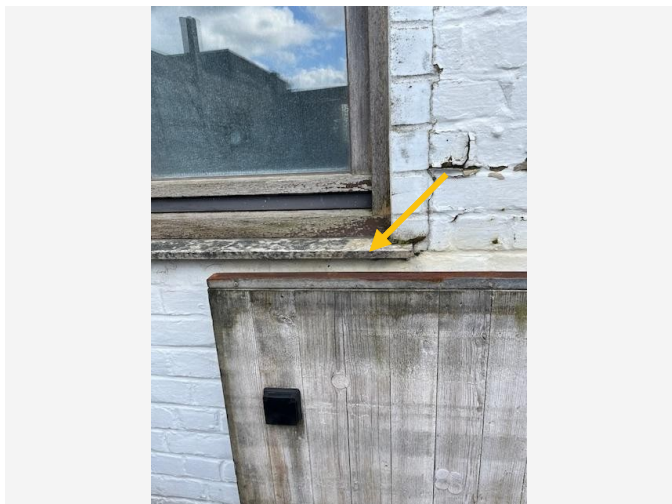
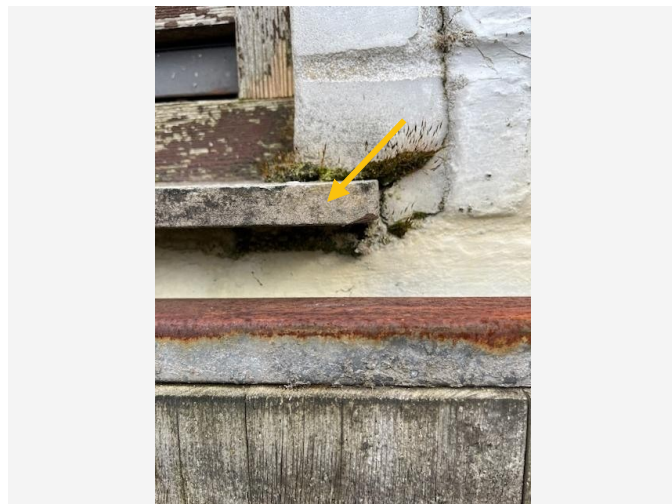
Eindbeoordeling materiaalrisico	Laag materiaalrisico en/of verlaagde kans op vezelvrijgave
---------------------------------	--

Gebondenheid	Categorie 1: hechtgebonden in oorsprong
Asbestsoort (vezeltype)	Alleen chrysotiel
Asbestconcentratie	Laag (< 50%)
Afschermingsgraad van het gehele materiaal	Geheel of deels vrij aan de buitenlucht
Toestand van het materiaal	Licht beschadigd, licht verweerd. Intact materiaal type Pical – asbestboard of categorie III 'gebondenheid'

#	Type	Referentie	Resultaat
3.1	Puntmonster	Staal 5	Chrysotiel

Beschrijving	Vensterbanken bijgebouw BK/keuken
Omgeving	Buiten

Primaire drager	Wand buitenschil
Asbestmateriaal	Deksteen, muurkap - Hol
Bindmiddel van asbestmateriaal	Cement
Gebondenheid op basis van bindmiddel	Hecht
Hoeveelheid (oppervlakte - dikte - aantal)	<ul style="list-style-type: none"> • 2,00 m² - 3,00 cm - 2 stuks
Totaal volume	0,12 m ³
Eenvoudig bereikbaar	Ja
Bevestigingswijze	<ul style="list-style-type: none"> • Verlijmd, ingegoten, versmeerd
Identificatiemethode	Vaststelling met monstername
Destructieve handeling voor identificatie	Nee

Zorgvuldig beheren

- Zorg voor een veilig beheer. Vermijd het beschadigen van het asbestmateriaal. Controleer de toestand jaarlijks op wijzigingen.

- Eenvoudige handelingen: mag via doe-het-zelf of door werknemer(s) met opleidingsattest eenvoudige handelingen
Kan en wil u zelf verwijderen, zorg er voor dat:
 - u zich vooraf goed informeert op www.asbestinfo.be;
 - u zich beschermt met een FFP3-mondmasker, wegwerpoverall en -handschoenen en afspoelbaar schoeisel;
 - er geen minderjarigen of derden aanwezig zijn;
 - u beschikt over PE-folie en zakken om loskomende deeltjes en afval op te vangen en te verpakken;
 - u beschikt over een vernevelaar (water) of fixeermiddel om het asbestmateriaal eerst te fixeren;

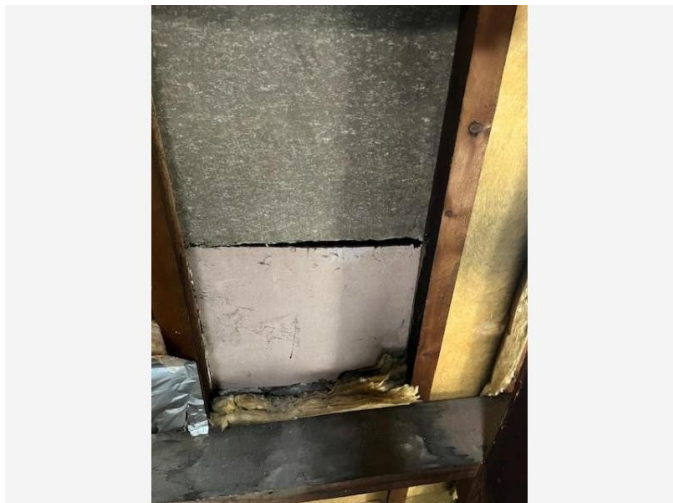
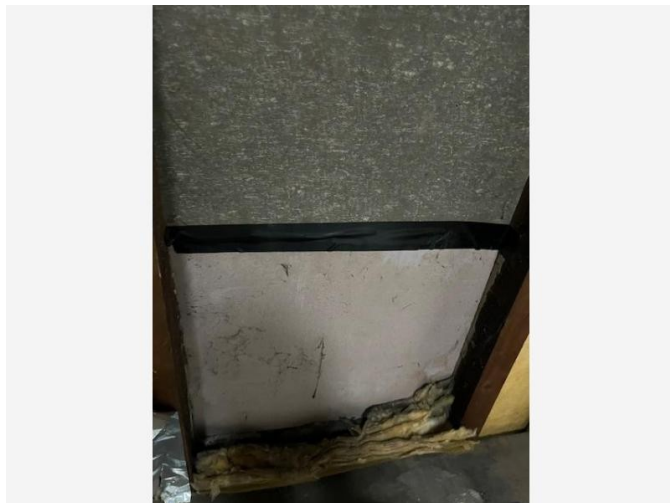
Fiche 4: Onderdakplaten menuserite woning + schuin dak boven BK/keuken

Eindbeoordeling materiaalrisico	Laag materiaalrisico en/of verlaagde kans op vezelvrijgave
---------------------------------	--

Gebondenheid	Categorie 1: hechtgebonden in oorsprong
Asbestsoort (vezeltype)	Alleen chrysotiel
Asbestconcentratie	Laag (< 50%)
Afschermingsgraad van het gehele materiaal	Geheel of deels (ook) vrij aan de binnenlucht
Toestand van het materiaal	Licht beschadigd, licht verweerd. Intact materiaal type Pical – asbestboard of categorie III 'gebondenheid'

#	Type	Referentie	Resultaat
4.1	Puntmonster	Staal 3	Chrysotiel

Beschrijving	Onderdakplaten menuserite woning + schuin dak boven BK/keuken
Omgeving	Binnen

Primaire drager	Schuin dak
Asbestmateriaal	Plaat, paneel, tablet - Type Menuiserite
Bindmiddel van asbestmateriaal	Cement
Gebondenheid op basis van bindmiddel	Hecht
Hoeveelheid (oppervlakte - dikte - aantal)	<ul style="list-style-type: none"> • 88,80 m² - 1,00 cm - 1 stuk
Totaal volume	0,888 m ³
Eenvoudig bereikbaar	<p>Nee</p> <ul style="list-style-type: none"> • Het asbestmateriaal is bedekt (uitgezonderd laag verf, coating, behang, kunststof, textiel) en het wegnemen van het bedekkende materiaal kan niet zonder het bedekkende materiaal te beschadigen.
Bevestigingswijze	<ul style="list-style-type: none"> • Geklemd • Genageld, geniet
Identificatiemethode	Vaststelling met monstername
Destructieve handeling voor identificatie	Nee
Opmerking	<p>Hoeveelheid is een inschatting en niet bindend.</p> <p>Dak woning: (6m op 5m30) x 2 = 63,6 m²</p> <p>Dak boven keuken/ BK: 6m30 x 4m = 25,2 m²</p>

Zorgvuldig beheren

- Zorg voor een veilig beheer en verwijder dit asbestmateriaal wanneer het bij werken eenvoudig bereikbaar wordt. Controleer de toestand jaarlijks op wijzigingen.

- Eenvoudige handelingen: mag via doe-het-zelf of door werknemer(s) met opleidingsattest eenvoudige handelingen
Mag en wil u zelf verwijderen? Zorg er dan voor dat:
 - u zich vooraf goed informeert op www.asbestinfo.be;
 - u zich beschermt met een FFP3-mondmasker, wegwerpoverall en -handschoenen en afspoelbaar schoeisel;
 - er geen minderjarigen of derden aanwezig zijn;
 - u beschikt over PE-folie en zakken om loskomende deeltjes en afval op te vangen en te verpakken;
 - u beschikt over een vernevelaar (water) of fixeermiddel om het asbestmateriaal eerst te fixeren;

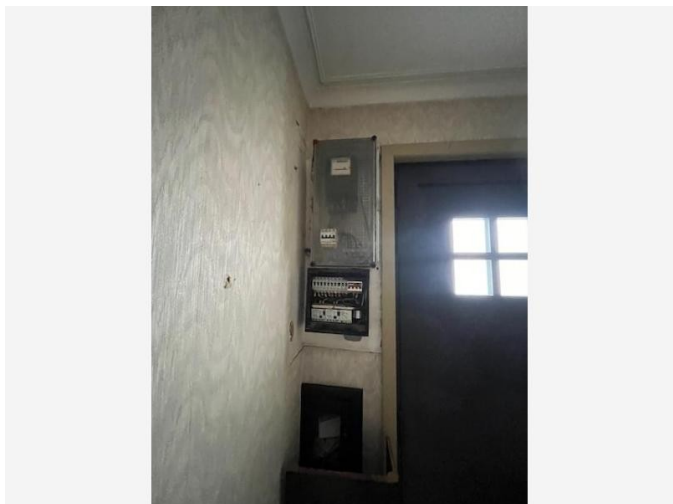
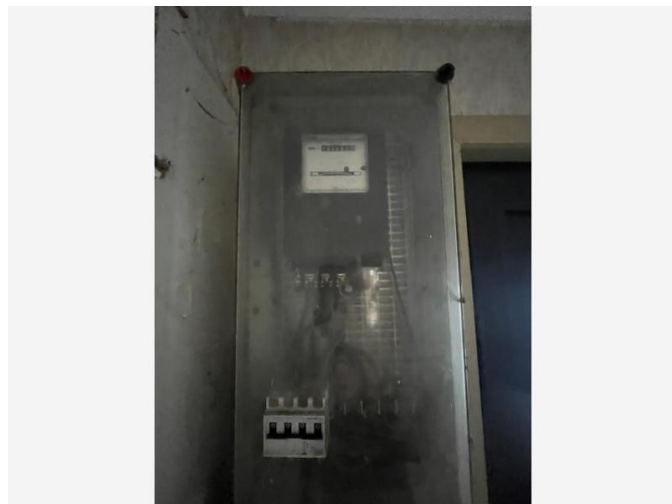
Eindbeoordeling materiaalrisico	Laag materiaalrisico en/of verlaagde kans op vezelvrijgave
---------------------------------	--

Gebondenheid	Categorie 1: hechtgebonden in oorsprong
Asbestsoort (vezeltype)	Crocidoliet aanwezig
Asbestconcentratie	Laag (< 50%)
Afschermingsgraad van het gehele materiaal	Geheel of deels (ook) vrij aan de binnenlucht
Toestand van het materiaal	Onbeschadigd, niet verweerd

Beschrijving	Zekeringskast in bakeliet
Omgeving	Binnen
Primaire drager	HVAC infrastructuur en uitrusting
Asbestmateriaal	Plaat, paneel, tablet - Type Bakeliet
Bindmiddel van asbestmateriaal	Kunststof of -hars
Gebondenheid op basis van bindmiddel	Hecht

Hoeveelheid (oppervlakte - dikte - aantal)	<ul style="list-style-type: none">• 2,00 m² - 2,00 cm - 1 stuk
Totaal volume	0,04 m ³
Eenvoudig bereikbaar	Ja
Bevestigingswijze	<ul style="list-style-type: none">• Geschroefd
Identificatiemethode	Vaststelling zonder monstername
Destructieve handeling voor identificatie	Nee

Zorgvuldig beheren

- Zorg voor een veilig beheer. Vermijd het beschadigen van het asbestmateriaal. Controleer de toestand jaarlijks op wijzigingen.

- Eenvoudige handelingen: mag via doe-het-zelf of door werknemer(s) met opleidingsattest eenvoudige handelingen
Kan en wil u zelf verwijderen, zorg er voor dat:
 - u zich vooraf goed informeert op www.asbestinfo.be;
 - u zich beschermt met een FFP3-mondmasker, wegwerpoverall en -handschoenen en afspoelbaar schoeisel;
 - er geen minderjarigen of derden aanwezig zijn;
 - u beschikt over PE-folie en zakken om loskomende deeltjes en afval op te vangen en te verpakken;
 - u beschikt over een vernevelaar (water) of fixeermiddel om het asbestmateriaal eerst te fixeren;

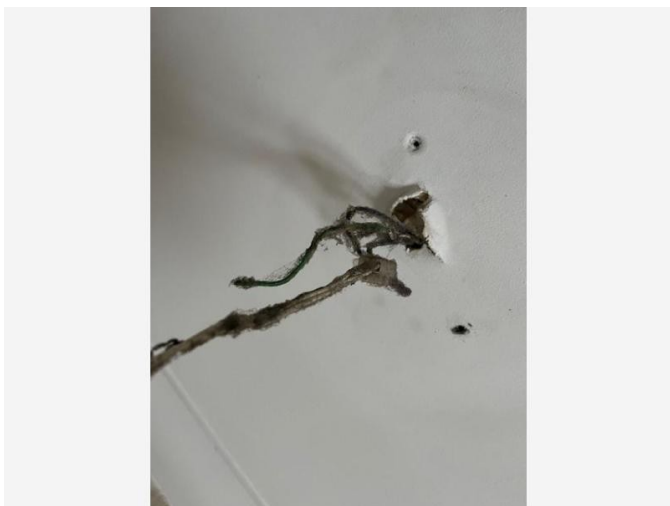
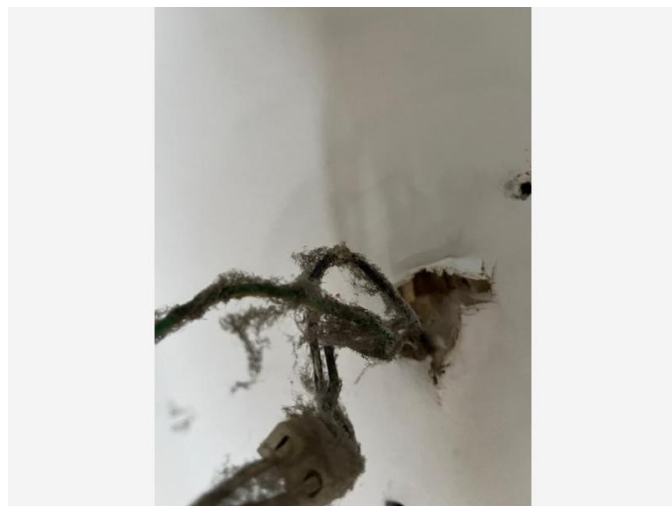
Geen asbest

#	Type	Referentie	Resultaat
6.1	Mengmonster	Staal 2	Geen asbest

Beschrijving	Pleister plafonds
Omgeving	Binnen
Primaire drager	Plafond

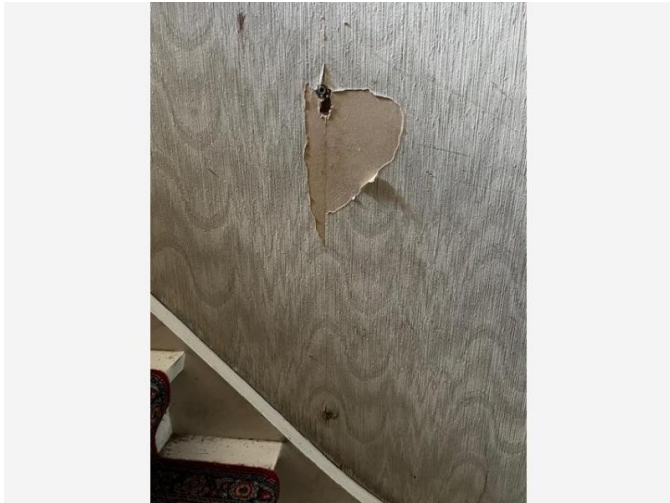
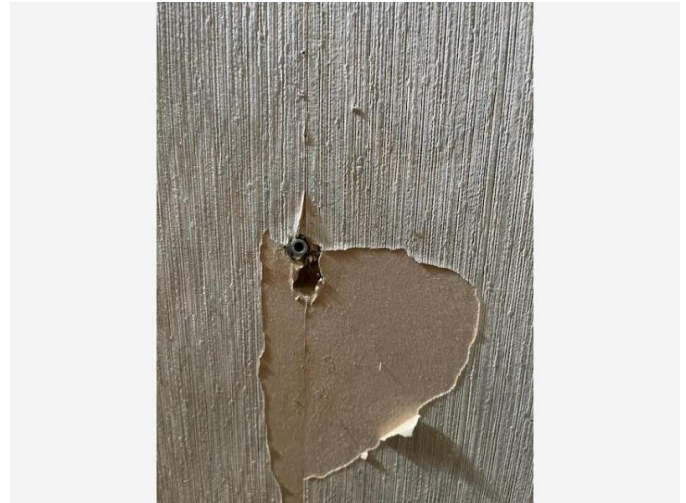
Geen asbest

#	Type	Referentie	Resultaat
7.1	Mengmonster	Staal 1	Geen asbest

Beschrijving	Pleister wanden
Omgeving	Binnen
Primaire drager	Binnenwand
