# Asbestinventarisatetest

Mgr. De Haerestraat 14, 8800 Roeselare

Attestnummer : 20230701-000099.000

Uitgegeven op : 01.07.2023

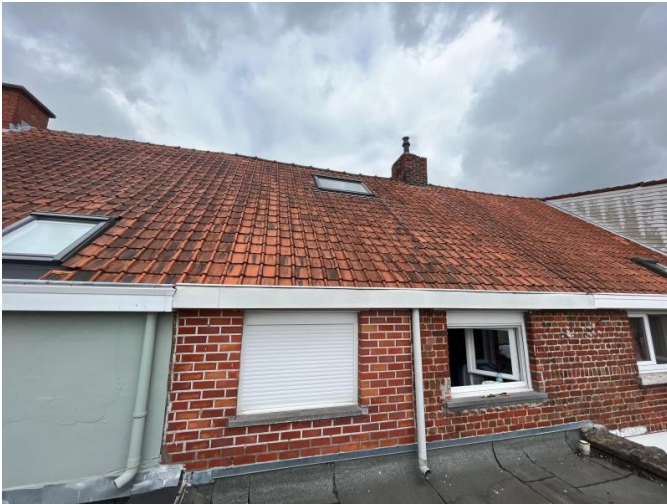
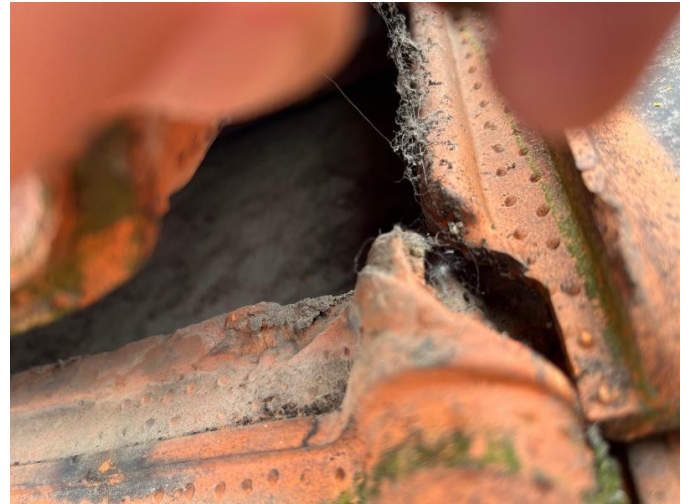
Het asbestmateriaal valt onder de mijlpaal van 2040.

Zorgvuldig beheren

Eindbeoordeling materiaalrisico	Laag materiaalrisico en/of verlaagde kans op vezelvrijgave
---------------------------------	--

Gebondenheid	Categorie 1: hechtgebonden in oorsprong
Asbestsoort (vezeltype)	Crocidoliet aanwezig
Asbestconcentratie	Laag (< 50%)
Afschermingsgraad van het gehele materiaal	Geheel of deels vrij aan de buitenlucht
Toestand van het materiaal	Licht beschadigd, licht verweerd. Intact materiaal type Pical – asbestboard of categorie III 'gebondenheid'

Beschrijving	Menuiserie onderdak
Omgeving	Buiten
Primaire drager	Schuin dak
Asbestmateriaal	Plaat, paneel, tablet - Type Menuiserie
Bindmiddel van asbestmateriaal	Cement
Gebondenheid op basis van bindmiddel	Hecht
Hoeveelheid (oppervlakte - dikte - aantal)	• 45,00 m <sup>2</sup> - 0,50 cm - 1 stuk
Totaal volume	0,225 m <sup>3</sup>

- Zorg voor een veilig beheer en verwijder dit asbestmateriaal wanneer het bij werken eenvoudig bereikbaar wordt. Controleer de toestand jaarlijks op wijzigingen.

- Eenvoudige handelingen: mag via doe-het-zelf of door werknemer(s) met opleidingsattest eenvoudige handelingen  
Met inachtnaam van de huidige regelgeving voor asbestverwijdering en de huidige milieunormen kunnen de menuiserieplaten op hun geheel verwijderd worden via eenvoudige handelingen. Als deze te fragiel zijn en breken mogen ze enkel verwijderd worden door een erkende verwijderaar.
- Eenvoudige handelingen: enkel door erkend asbestverwijderaar  
Met inachtnaam van de huidige regelgeving voor asbestverwijdering en de huidige milieunormen kunnen de menuiserieplaten verwijderd worden via eenvoudige handelingen.

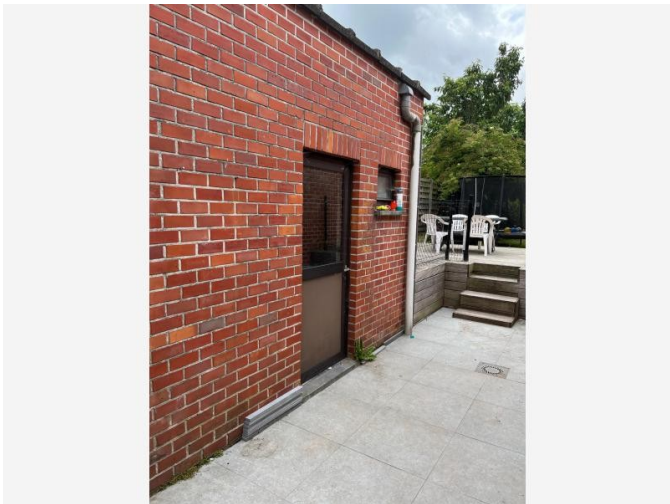
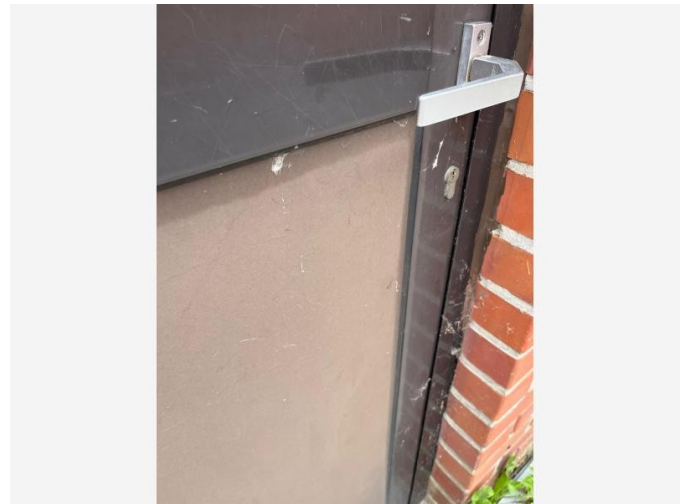
Het asbestmateriaal valt onder de mijlpaal van 2040.

Zorgvuldig beheren

Eindbeoordeling materiaalrisico	Laag materiaalrisico en/of verlaagde kans op vezelvrijgave
---------------------------------	--

Gebondenheid	Categorie 1: hechtgebonden in oorsprong
Asbestsoort (vezeltype)	Crocidoliet aanwezig
Asbestconcentratie	Laag (< 50%)
Afschermingsgraad van het gehele materiaal	Geheel of deels (ook) vrij aan de binnenlucht
Toestand van het materiaal	Onbeschadigd, niet verweerd

Beschrijving	Glasal plaatje deur berging
Omgeving	Grenst aan binnen- en buitenlucht
Primaire drager	Wandopening verticaal (raam, deur, ...)
Asbestmateriaal	Plaat, paneel, tablet - Geëmailleerd, type Glasal
Bindmiddel van asbestmateriaal	Cement
Gebondenheid op basis van bindmiddel	Hecht
Hoeveelheid (oppervlakte - dikte - aantal)	• 0,60 m <sup>2</sup> - 0,50 cm - 1 stuk
Totaal volume	0,003 m <sup>3</sup>
Eenvoudig bereikbaar	Ja

- Zorg voor een veilig beheer. Vermijd het beschadigen van het asbestmateriaal. Controleer de toestand jaarlijks op wijzigingen.

- Eenvoudige handelingen: mag via doe-het-zelf of door werknemer(s) met opleidingsattest eenvoudige handelingen  
Met inachtnaam van de huidige regelgeving voor asbestverwijdering en de huidige milieunormen kan de glasalplaat op zijn geheel verwijderd worden via eenvoudige handelingen. Als deze niet te verwijderen is zonder te breken mogen ze enkel verwijderd worden door een erkende verwijderaar.
- Eenvoudige handelingen: enkel door erkend asbestverwijderaar  
Met inachtnaam van de huidige regelgeving voor asbestverwijdering en de huidige milieunormen kan het glasalplaatje verwijderd worden via eenvoudige handelingen.

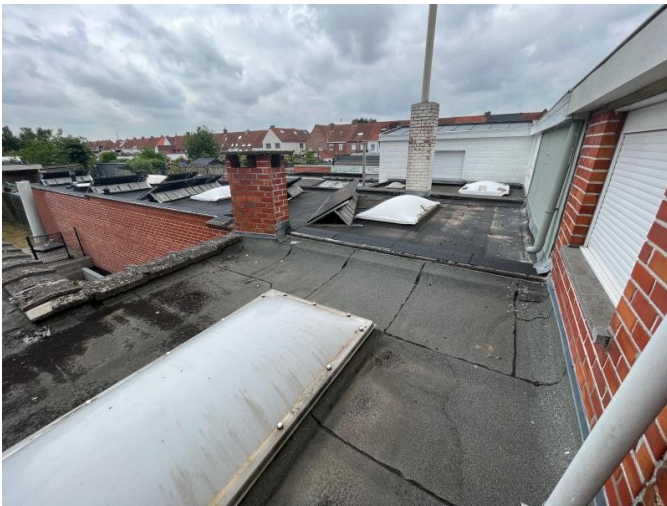
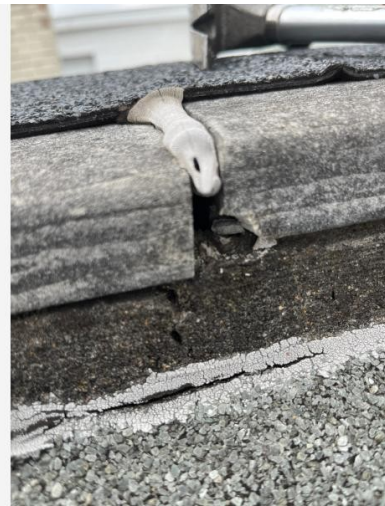
Het asbestmateriaal valt onder de mijlpaal van 2040.

Zorgvuldig beheren

Eindbeoordeling materiaalrisico	Zeer laag materiaalrisico en/of zeer lage kans op vezelvrijgave
---------------------------------	---

Gebondenheid	Categorie 1: hechtgebonden in oorsprong
Asbestsoort (vezeltype)	Alleen chrysotiel
Asbestconcentratie	Laag (< 50%)
Afschermingsgraad van het gehele materiaal	Geheel of deels vrij aan de buitenlucht
Toestand van het materiaal	Onbeschadigd, niet verweerd

#	Type	Referentie	Resultaat
3.1	Puntmonster	01 dekstenen gemene muur rechts	Chrysotiel

Beschrijving	Dekstenen gemene muur rechts
Omgeving	Buiten
Primaire drager	Wand vrijstaand (scheidingsmuur, ...)
Asbestmateriaal	Deksteen, muurkap - Hol
Bindmiddel van asbestmateriaal	Cement
Gebondenheid op basis van bindmiddel	Hecht

- Zorg voor een veilig beheer. Vermijd het beschadigen van het asbestmateriaal. Controleer de toestand jaarlijks op wijzigingen.

- Eenvoudige handelingen: mag via doe-het-zelf of door werknemer(s) met opleidingsattest eenvoudige handelingen  
Met inachtnaam van de huidige regelgeving voor asbestverwijdering en de huidige milieunormen kunnen de dekstenen op hun geheel verwijderd worden via eenvoudige handelingen. Als deze moeten gebroken worden mogen ze enkel verwijderd worden door een erkende verwijderaar.
- Eenvoudige handelingen: enkel door erkend asbestverwijderaar  
Met inachtnaam van de huidige regelgeving voor asbestverwijdering en de huidige milieunormen kunnen de dekstenen op hun geheel verwijderd worden via eenvoudige handelingen. Als deze moeten gebroken worden mogen ze enkel verwijderd worden door een erkende verwijderaar.

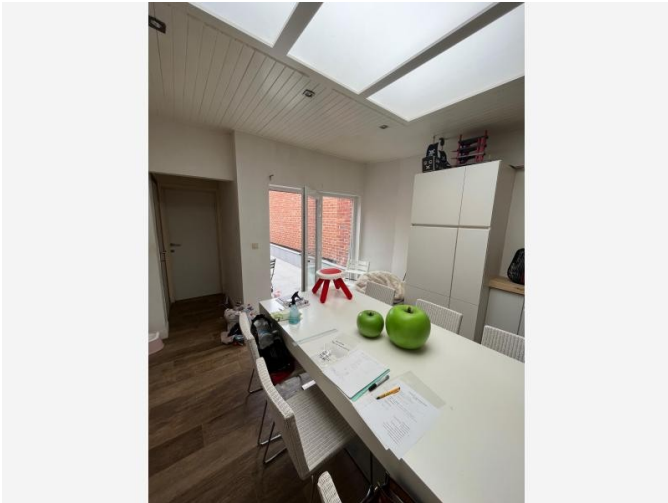
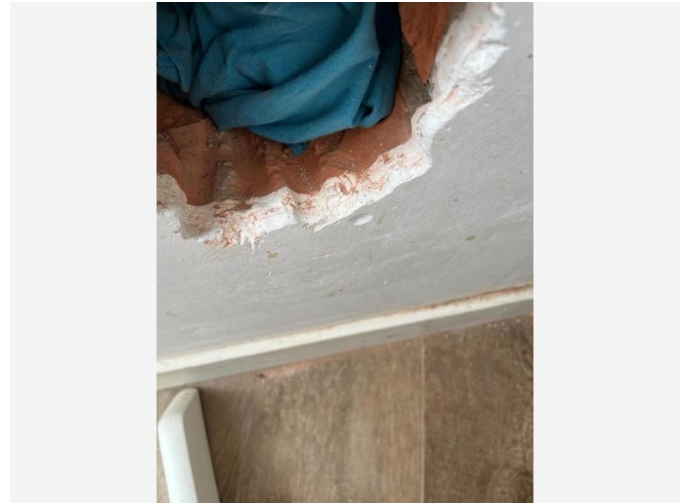
Geen asbest

#	Type	Referentie	Resultaat
4.1	Mengmonster	02 pleisterwerk muren	Geen asbest

Beschrijving	Pleisterwerk muren
Omgeving	Binnen
Primaire drager	Binnenwand

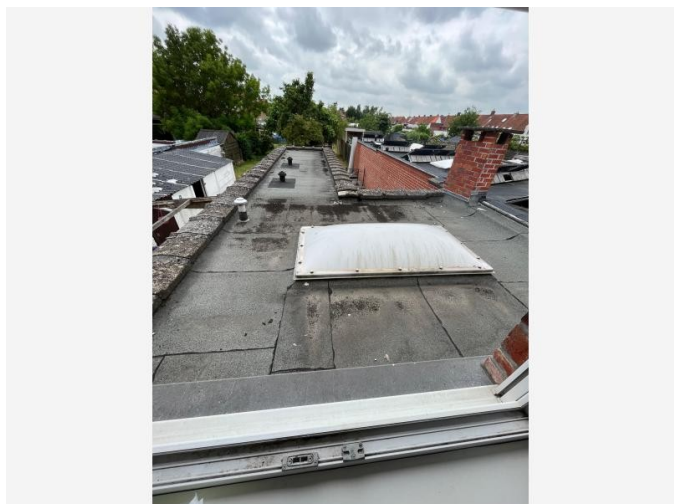
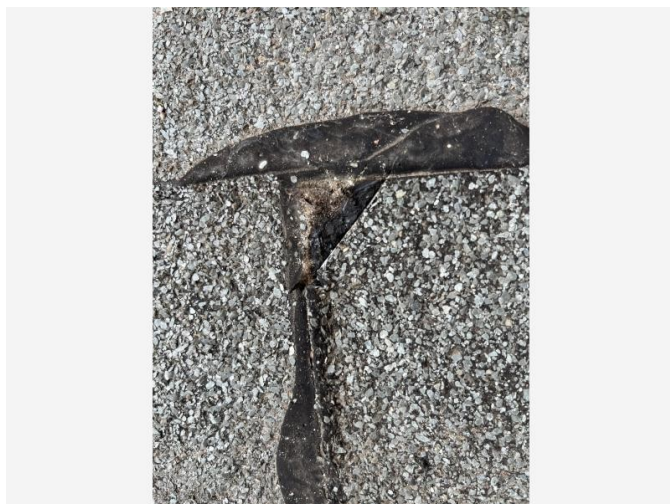
## Fiche 5: Asfalt plat dak

Geen asbest

#	Type	Referentie	Resultaat
5.1	Puntmonster	03 asfalt plat dak	Geen asbest

Beschrijving	Asfalt plat dak
Omgeving	Buiten
Primaire drager	Plat dak
Bindmiddel van materiaal	Bitumen (roofing, teer, asfalt)
