Asbestinventarisatetest

41038A0770/00V000

Attestnummer : 20231201-000274.000

Uitgegeven op : 01.12.2023

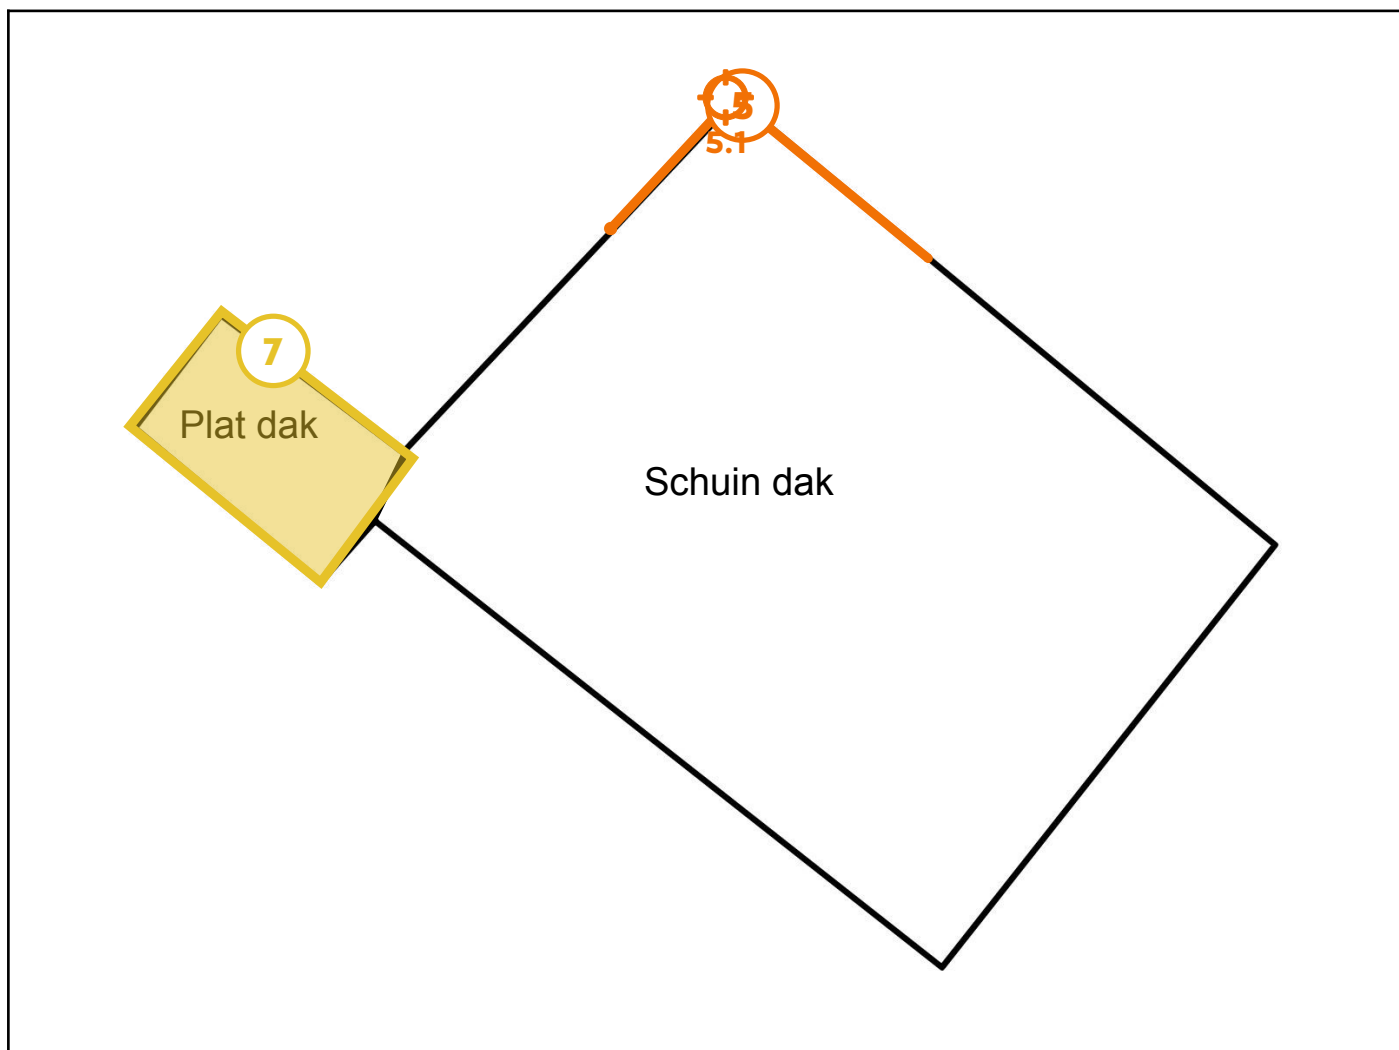
Plan 1.1: Hoofdgebouw plan

Beschrijving	Type	Actie
5. Cementplaten zijgevel	Asbestmateriaal	Verwijderen
5.1 Code: PL ZG	Puntmonster	-
7. Roofing plat dak	Asbestmateriaal	Zorgvuldig beheren

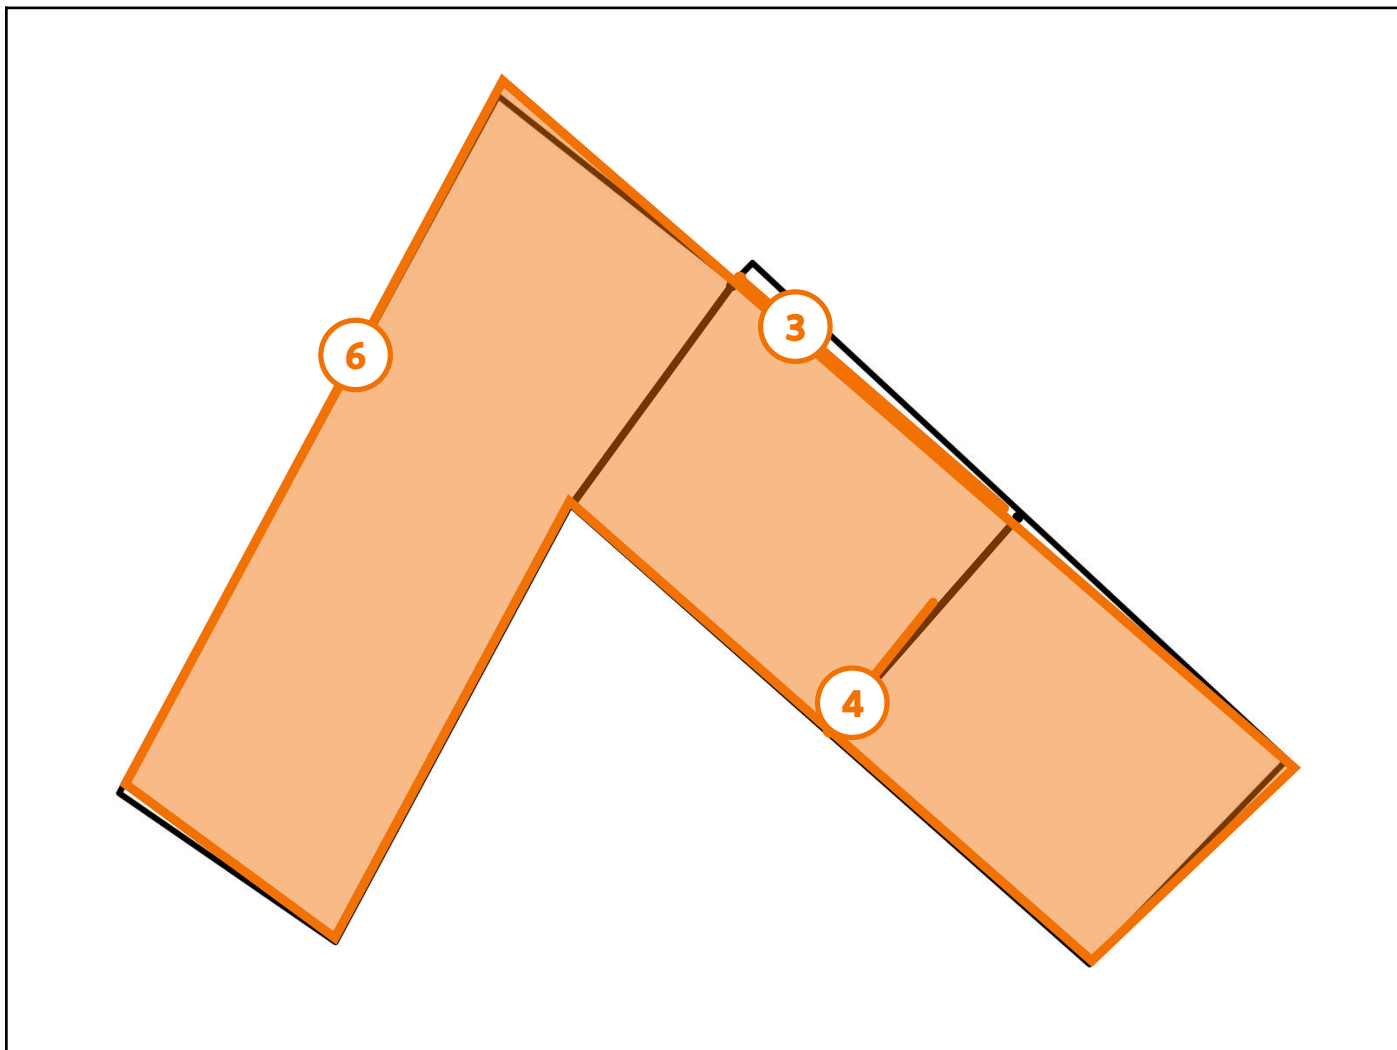
Plan 2.1: Bijgebouw plan

Beschrijving	Type	Actie
3. Golfplaten muur bijgebouw	Asbestmateriaal	Verwijderen
4. Cementplaat bijgebouw	Asbestmateriaal	Verwijderen
6. Golfplaten dak bijgebouwen	Asbestmateriaal	Verwijderen

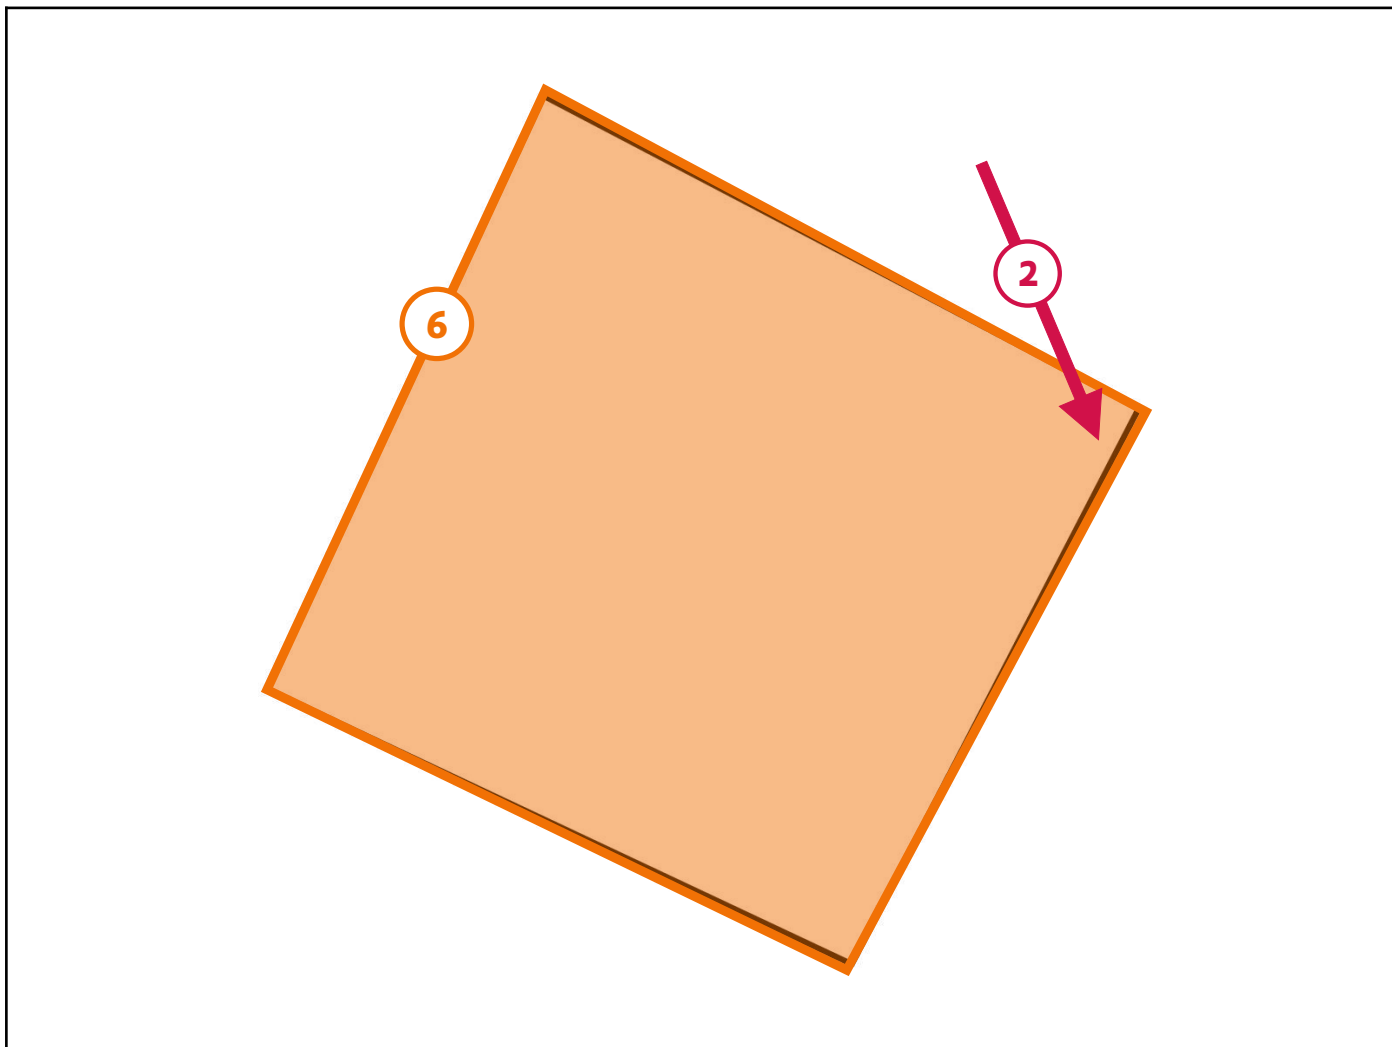
Plan 3.1: Bijgebouw plan

Beschrijving	Type	Actie
2. Afvalzone cementbuis	Asbestmateriaal	Dringend verwijderen
6. Golfplaten dak bijgebouwen	Asbestmateriaal	Verwijderen

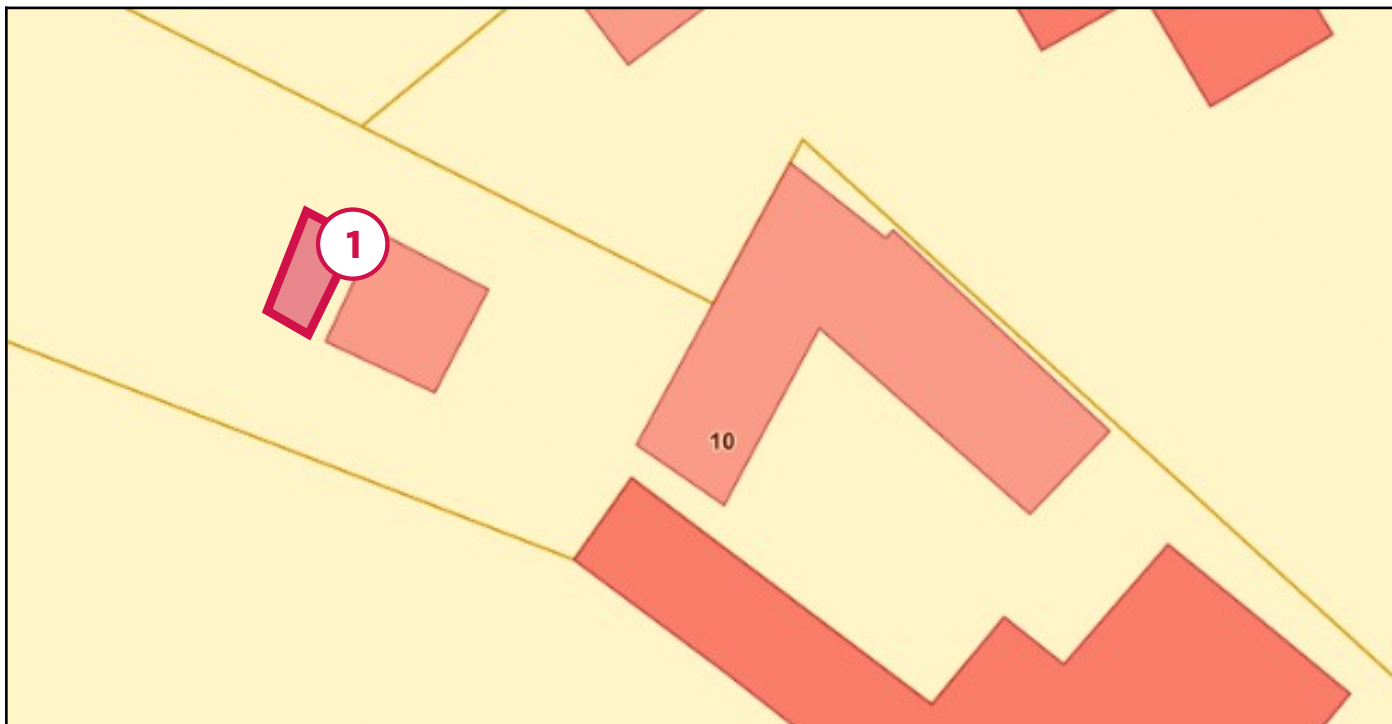
Plan 4.1: Vaststellingen buiten de constructies

Beschrijving	Type	Actie
1. Afvalzone golfplaten bijgebouw	Asbestmateriaal	Dringend verwijderen

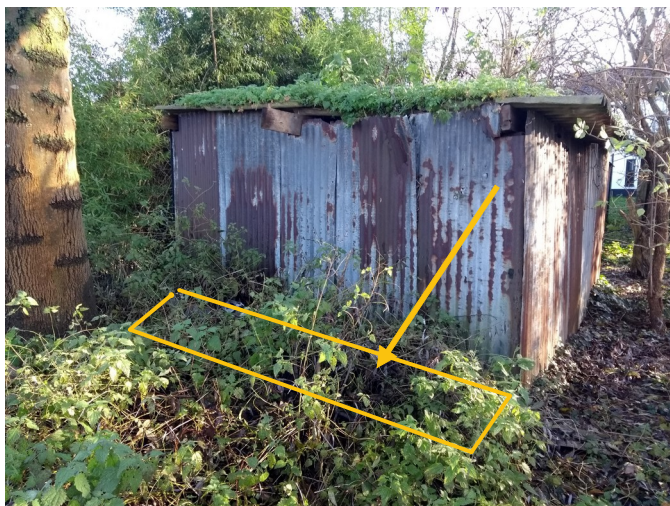
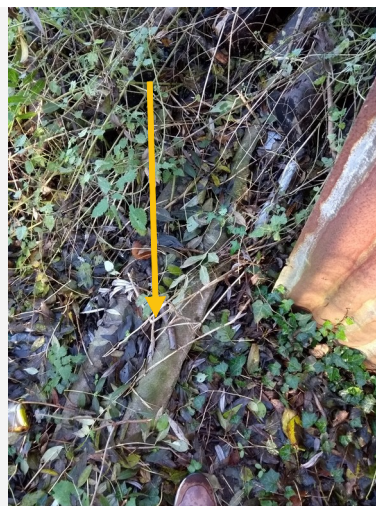
Dringend verwijderen

Beschrijving	Afvalzone golfplaten bijgebouw
Type afvalstof	Betreft stock-voorraad of gedemonteerde asbestmaterialen
Aanwezige resten	Resten van gofplaten
Omgeving	Buiten
Primaire drager	Bodem
Asbestmaterialen	<ul style="list-style-type: none">• Dak- en gevelbekleding - Golfplaat• Diverse toepassingen niet waarneembaar door overwoekerende vegetatie
Bindmiddel van asbestmateriaal	Cement
Gebondenheid op basis van bindmiddel	Hecht
Hoeveelheid (gewicht - aantal)	<ul style="list-style-type: none">• 20,00 kg - 1 stuk
Totaal gewicht	20,00 kg
Eenvoudig bereikbaar	Ja
Identificatiemethode	Vaststelling zonder monsternamen

- Verwijder het asbestafval.

- Eenvoudige handelingen: mag via doe-het-zelf of door werknemer(s) met opleidingsattest eenvoudige handelingen
Hechtgebonden toepassingen in buitenlucht

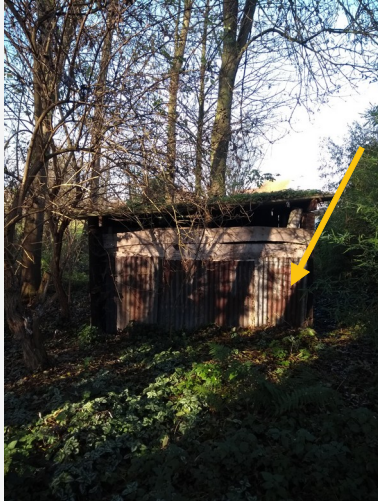
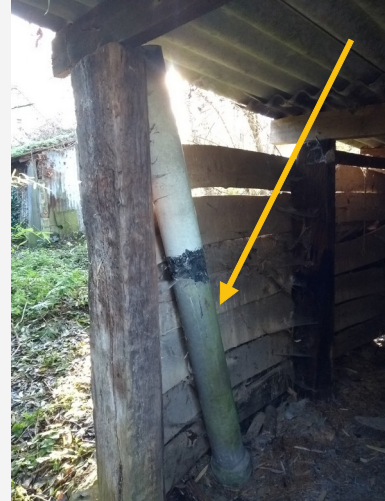
Dringend verwijderen

Beschrijving	Afvalzone cementbuis
Type afvalstof	Betreft stock-voorraad of gedemonteerde asbestmaterialen
Aanwezige resten	Cementbuis
Omgeving	Buiten
Primaire drager	Bodem
Asbestmaterialen	<ul style="list-style-type: none">• Buis, koker, leiding, pijp, doorvoer
Bindmiddel van asbestmateriaal	Cement
Gebondenheid op basis van bindmiddel	Hecht
Hoeveelheid (gewicht - aantal)	<ul style="list-style-type: none">• 50,00 kg - 1 stuk
Totaal gewicht	50,00 kg
Eenvoudig bereikbaar	Ja
Identificatiemethode	Vaststelling zonder monsternamen

- Verwijder het asbestafval.

- Eenvoudige handelingen: mag via doe-het-zelf of door werknemer(s) met opleidingsattest eenvoudige handelingen
Hechtgebonden toepassing in buitenlucht

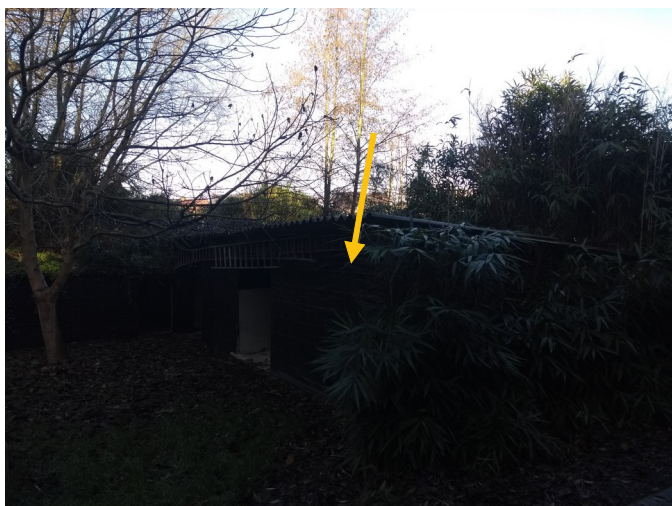
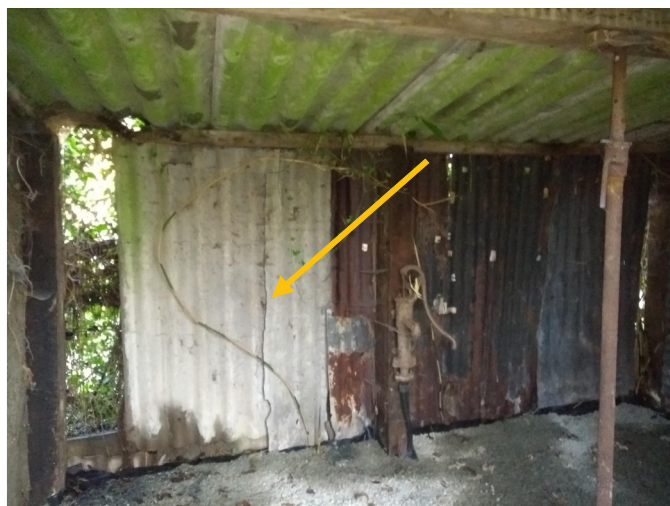
Het asbestmateriaal valt onder de mijlpaal van 2034.

Verwijderen

Eindbeoordeling materiaalrisico	Verhoogd materiaalrisico en/of verhoogde kans op vezelvrijgave
---------------------------------	--

Gebondenheid	Categorie 1: hechtgebonden in oorsprong
Asbestsoort (vezeltype)	Crocidoliet aanwezig
Asbestconcentratie	Laag (< 50%)
Afschermingsgraad van het gehele materiaal	Geheel of deels vrij aan de buitenlucht
Toestand van het materiaal	Matig beschadigd, matig verweerd

Beschrijving	Golfplaten muur bijgebouw
Omgeving	Buiten
Primaire drager	Wand buitenschil
Asbestmateriaal	Dak- en gevelbekleding - Golfplaat
Bindmiddel van asbestmateriaal	Cement
Gebondenheid op basis van bindmiddel	Hecht
Hoeveelheid (oppervlakte - aantal)	• 5,00 m ² - 1 stuk
Totale oppervlakte	5,00 m ²
Eenvoudig bereikbaar	Ja

- Zorg voor een veilig beheer. Vermijd het beschadigen van het asbestmateriaal. Controleer de toestand jaarlijks op wijzigingen.
- Sluit de ruimte luchtdicht af en vermijd het betreden van de ruimte.
- Scherm in afwachting van verwijdering het asbestmateriaal af van luchtstromingen en verstoring: bijvoorbeeld door het te verpakken, te fixeren, af te dekken, signalisatie - afbakening aan te brengen, ...
- Hemelwater dat afspoelt van asbestcement daken of gevels kan asbestdeeltjes bevatten. Gebruik het enkel voor gesloten circuits (bv. spoelen toiletten). Reinig na het vervangen van het dak of de gevel de dakgoten en regenwaterput of -ton om asbesthoudend sediment of slib te verwijderen

- Eenvoudige handelingen: mag via doe-het-zelf of door werknemer(s) met opleidingsattest eenvoudige handelingen
Hechtgebonden toepassing in buitenlucht

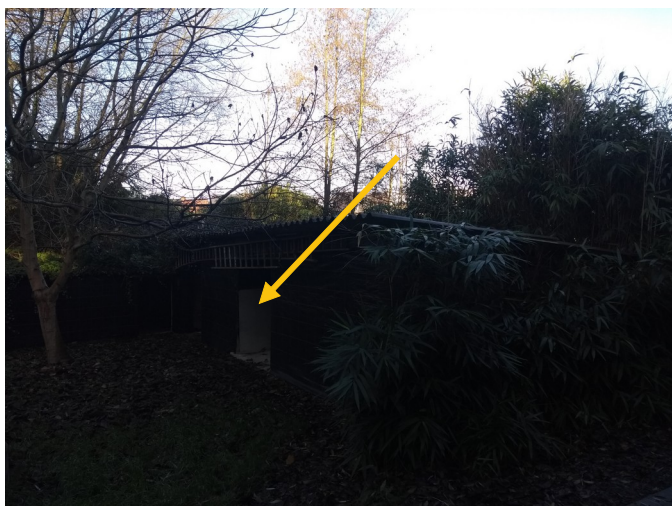
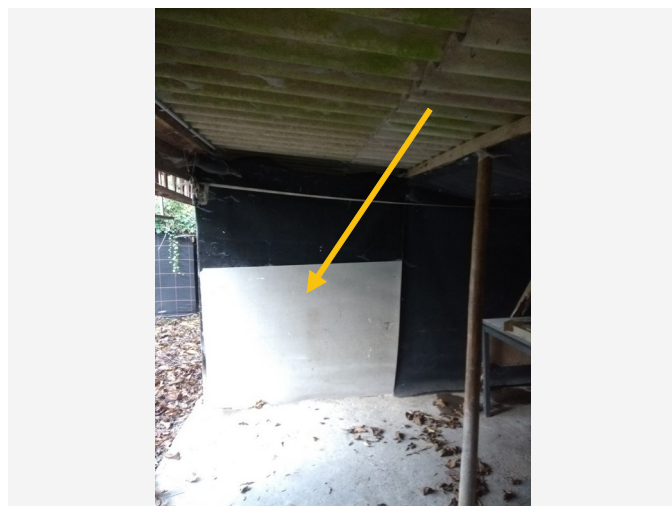
Het asbestmateriaal valt onder de mijlpaal van 2034.

Verwijderen

Eindbeoordeling materiaalrisico	Laag materiaalrisico en/of verlaagde kans op vezelvrijgave
---------------------------------	--

Gebondenheid	Categorie 1: hechtgebonden in oorsprong
Asbestsoort (vezeltype)	Crocidoliet aanwezig
Asbestconcentratie	Laag (< 50%)
Afschermingsgraad van het gehele materiaal	Geheel of deels vrij aan de buitenlucht
Toestand van het materiaal	Licht beschadigd, licht verweerd. Intact materiaal type Pical – asbestboard of categorie III 'gebondenheid'

Beschrijving	Cementplaat bijgebouw
Omgeving	Buiten
Primaire drager	Wand buitenschil
Asbestmateriaal	Dak- en gevelbekleding - Plaat
Bindmiddel van asbestmateriaal	Cement
Gebondenheid op basis van bindmiddel	Hecht
Hoeveelheid (oppervlakte - dikte - aantal)	• 5,00 m ² - 1,00 cm - 1 stuk
Totaal volume	0,05 m ³
Eenvoudig bereikbaar	Ja
Bevestigingswijze	• Geschroefd
Identificatiemethode	Vaststelling zonder monsternamen

- Zorg voor een veilig beheer. Vermijd het beschadigen van het asbestmateriaal. Controleer de toestand jaarlijks op wijzigingen.
- Scherm in afwachting van verwijdering het asbestmateriaal af van luchtstromingen en verstoring: bijvoorbeeld door het te verpakken, te fixeren, af te dekken, signalisatie - afbakening aan te brengen, ...

- Eenvoudige handelingen: mag via doe-het-zelf of door werknemer(s) met opleidingsattest eenvoudige handelingen
Hechtgebonden toepassing in buitenlucht

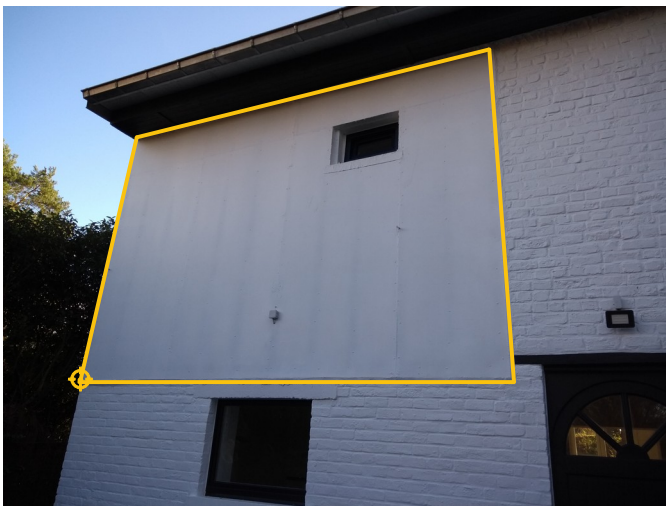
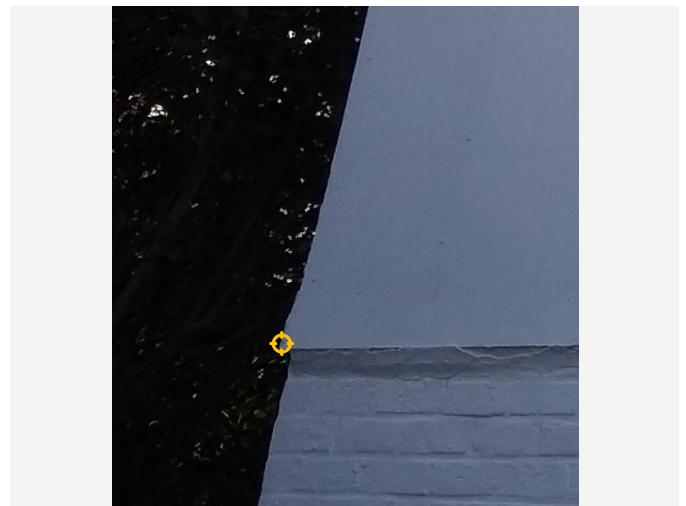
Het asbestmateriaal valt onder de mijlpaal van 2034.

Verwijderen

Eindbeoordeling materiaalrisico	Laag materiaalrisico en/of verlaagde kans op vezelvrijgave
---------------------------------	--

Gebondenheid	Categorie 1: hechtgebonden in oorsprong
Asbestsoort (vezeltype)	Alleen chrysotiel
Asbestconcentratie	Laag (< 50%)
Afschermingsgraad van het gehele materiaal	Geheel of deels vrij aan de buitenlucht
Toestand van het materiaal	Licht beschadigd, licht verweerd. Intact materiaal type Pical – asbestboard of categorie III 'gebondenheid'

#	Type	Referentie	Resultaat
5.1	Puntmonster	PL ZG	Chrysotiel

Beschrijving	Cementplaten zijgevel
Omgeving	Buiten
Primaire drager	Wand buitenschil
Asbestmateriaal	Dak- en gevelbekleding - Plaat
Bindmiddel van asbestmateriaal	Cement

- Zorg voor een veilig beheer. Vermijd het beschadigen van het asbestmateriaal. Controleer de toestand jaarlijks op wijzigingen.
- Scherm in afwachting van verwijdering het asbestmateriaal af van luchtstromingen en verstoring: bijvoorbeeld door het te verpakken, te fixeren, af te dekken, signalisatie - afbakening aan te brengen, ...
- Zorg voor een veilig beheer en verwijder dit asbestmateriaal wanneer het bij werken eenvoudig bereikbaar wordt. Controleer de toestand jaarlijks op wijzigingen.

- Eenvoudige handelingen: mag via doe-het-zelf of door werknemer(s) met opleidingsattest eenvoudige handelingen
Hechtgebonden toepassing in buitenlucht

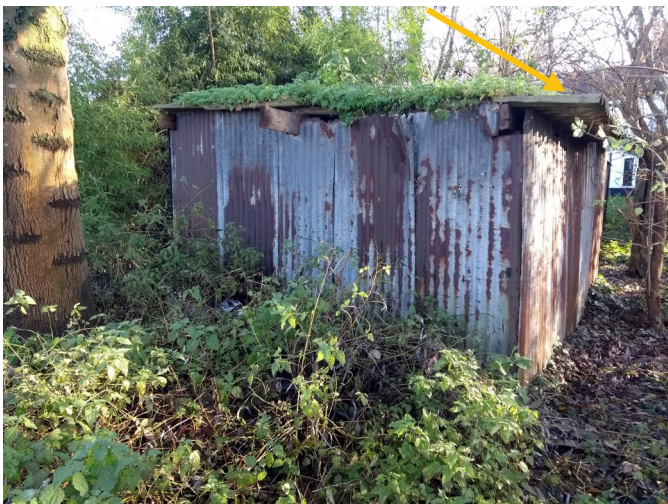
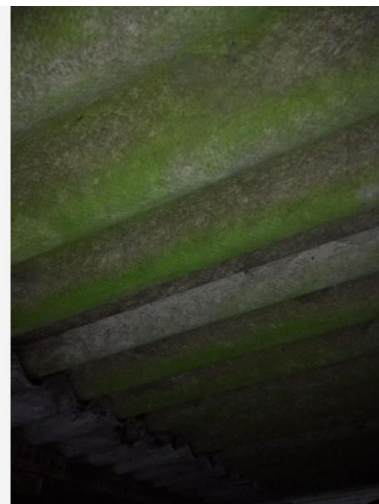
Het asbestmateriaal valt onder de mijlpaal van 2034.

Verwijderen

Eindbeoordeling materiaalrisico	Verhoogd materiaalrisico en/of verhoogde kans op vezelvrijgave
---------------------------------	--

Gebondenheid	Categorie 1: hechtgebonden in oorsprong
Asbestsoort (vezeltype)	Crocidoliet aanwezig
Asbestconcentratie	Laag (< 50%)
Afschermingsgraad van het gehele materiaal	Geheel of deels vrij aan de buitenlucht
Toestand van het materiaal	Matig beschadigd, matig verweerd

Beschrijving	Golfplaten dak bijgebouwen
Omgeving	Buiten
Primaire drager	Schuin dak
Asbestmateriaal	Dak- en gevelbekleding - Golfplaat
Bindmiddel van asbestmateriaal	Cement
Gebondenheid op basis van bindmiddel	Hecht
Hoeveelheid (oppervlakte - aantal)	• 100,00 m ² - 1 stuk

- Zorg voor een veilig beheer. Vermijd het beschadigen van het asbestmateriaal. Controleer de toestand jaarlijks op wijzigingen.
- Sluit de ruimte luchtdicht af en vermijd het betreden van de ruimte.
- Scherm in afwachting van verwijdering het asbestmateriaal af van luchtstromingen en verstoring: bijvoorbeeld door het te verpakken, te fixeren, af te dekken, signalisatie - afbakening aan te brengen, ...
- Hemelwater dat afspoelt van asbestcement daken of gevels kan asbestdeeltjes bevatten. Gebruik het enkel voor gesloten circuits (bv. spoelen toiletten). Reinig na het vervangen van het dak of de gevel de dakgoten en regenwaterput of -ton om asbesthoudend sediment of slib te verwijderen

- Eenvoudige handelingen: mag via doe-het-zelf of door werknemer(s) met opleidingsattest eenvoudige handelingen
Hechtgebonden toepassing in buitenlucht

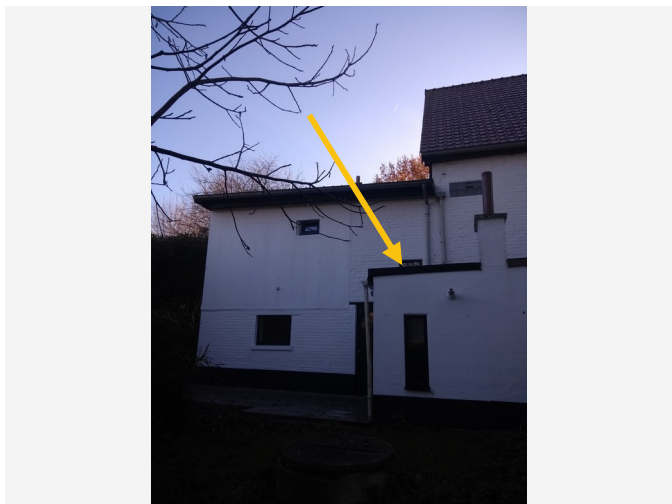
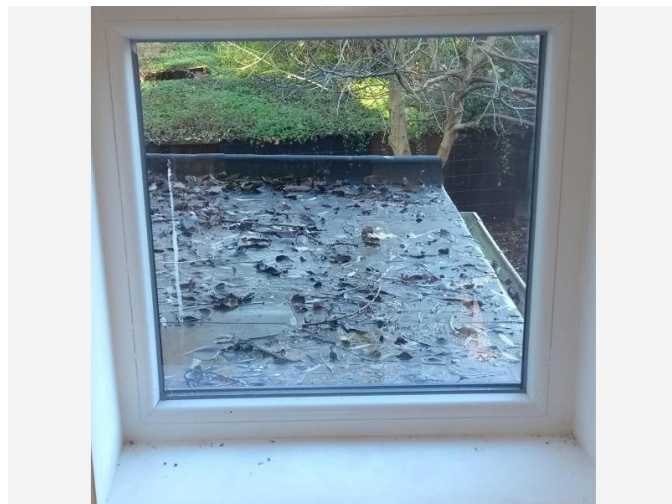
Het asbestmateriaal valt onder de mijlpaal van 2040.

Zorgvuldig beheren

Eindbeoordeling materiaalrisico	Laag materiaalrisico en/of verlaagde kans op vezelvrijgave
---------------------------------	--

Gebondenheid	Categorie 1: hechtgebonden in oorsprong
Asbestsoort (vezeltype)	Crocidoliet aanwezig
Asbestconcentratie	Laag (< 50%)
Afschermingsgraad van het gehele materiaal	Geheel of deels vrij aan de buitenlucht
Toestand van het materiaal	Licht beschadigd, licht verweerd. Intact materiaal type Pical – asbestboard of categorie III 'gebondenheid'

Beschrijving	Roofing plat dak
Omgeving	Buiten
Primaire drager	Plat dak
Asbestmateriaal	Dak- en gevelbekleding - Roofing
Bindmiddel van asbestmateriaal	Bitumen (roofing, teer, asfalt)
Gebondenheid op basis van bindmiddel	Hecht
Hoeveelheid (oppervlakte - aantal)	• 5,00 m ² - 1 stuk
Totale oppervlakte	5,00 m ²
Eenvoudig bereikbaar	Ja
Bevestigingswijze	• Verlijmd, ingegoten, versmeerd

- Zorg voor een veilig beheer. Vermijd het beschadigen van het asbestmateriaal. Controleer de toestand jaarlijks op wijzigingen.

- Eenvoudige handelingen: mag via doe-het-zelf of door werknemer(s) met opleidingsattest eenvoudige handelingen
Hechtgebonden toepassing in buitenlucht

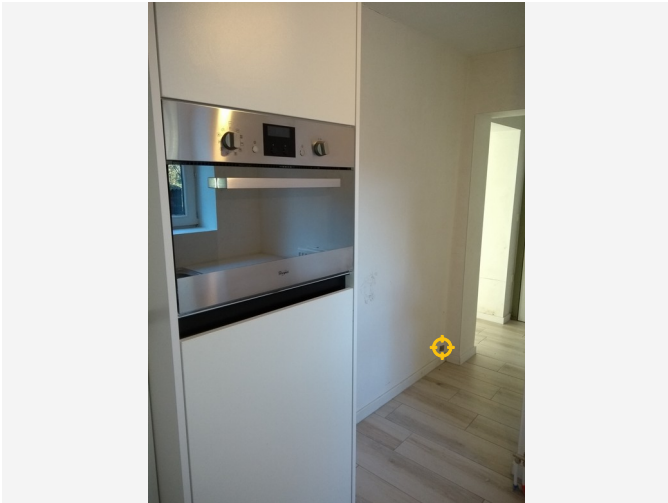
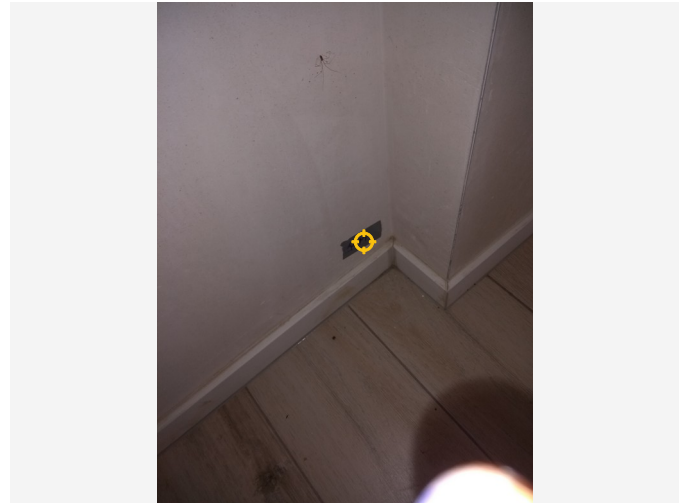
Geen asbest

#	Type	Referentie	Resultaat
8.1	Mengmonster	PLM	Geen asbest

Beschrijving	Pleisterwerk muren
Omgeving	Binnen
Primaire drager	Wand vrijstaand (scheidingsmuur, ...)
