Asbestinventarisatetest

Geraardsbergsestraat 22, 9400 Ninove

Attestnummer : 20250114-000272.000

Niet-asbestveilig

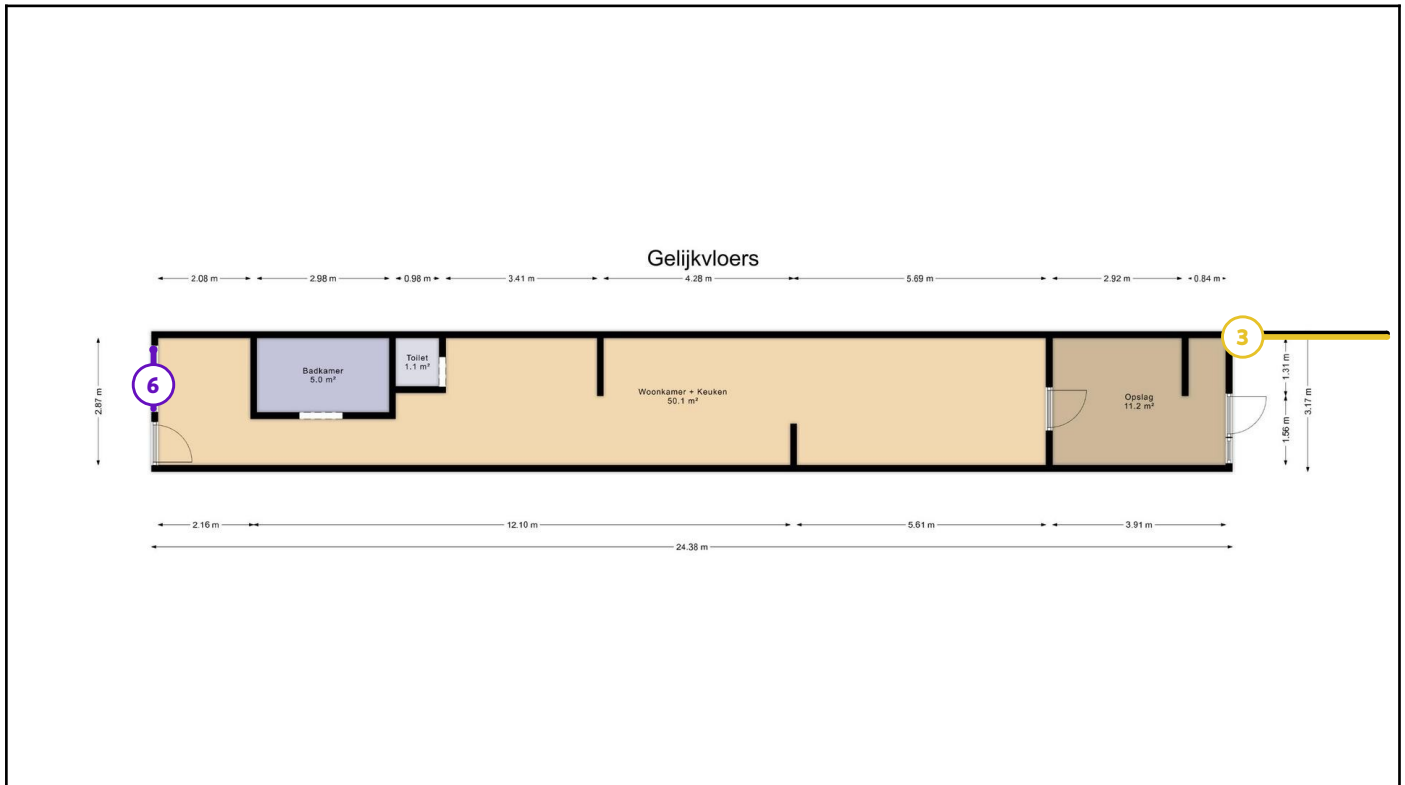
Plan 1.1: Grondplan gelijkvloers

Beschrijving	Type	Actie
3. Afkapping gemene muur met burens	Asbestmateriaal	Zorgvuldig beheren
6. Geen verdachte vensterbank	Advies	-

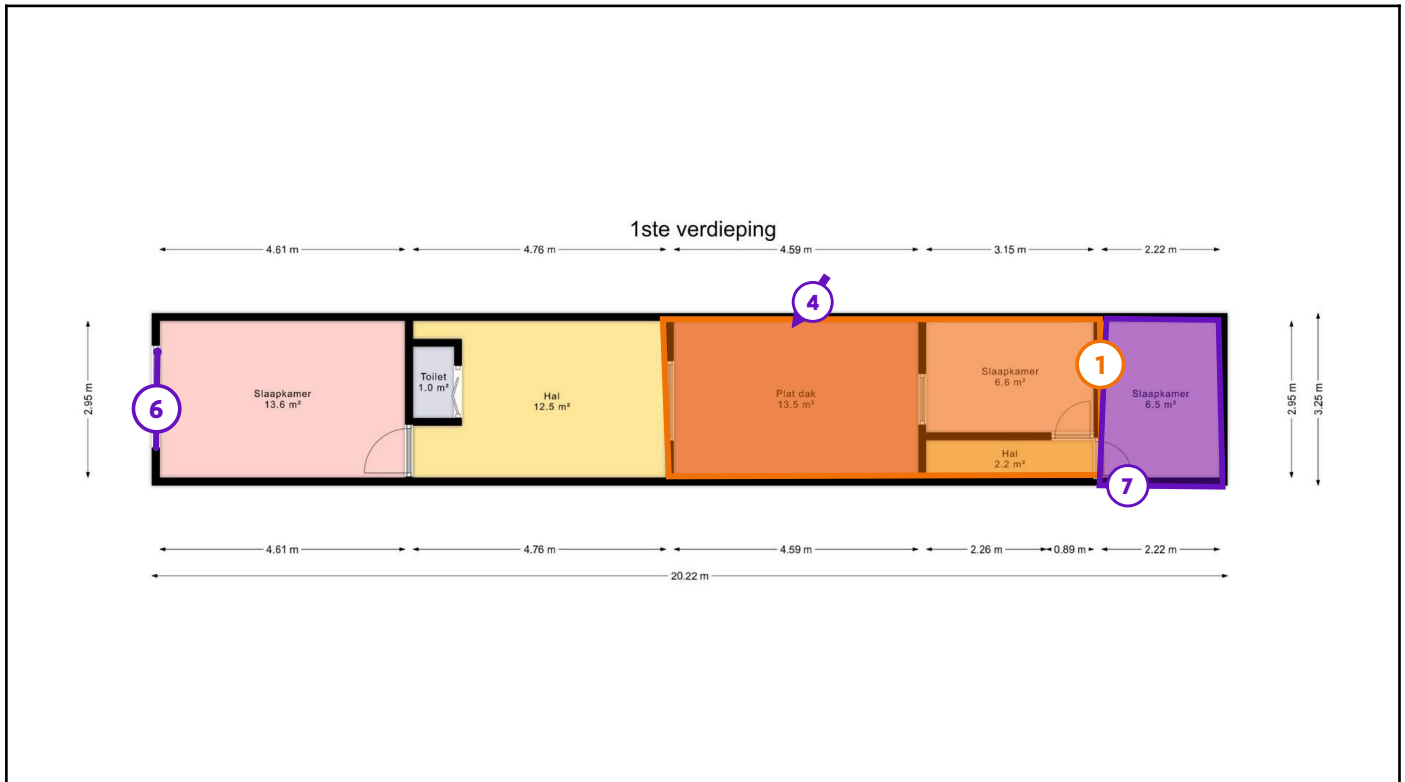
Plan 1.2: Grondplan eerste verdiep

Beschrijving	Type	Actie
1. Roofing platdak - geen staalname	Asbestmateriaal	Verwijderen
4. Schoorsteen rookgaskanaal - beoordeling	Beperking	-
6. Geen verdachte vensterbank	Advies	-
7. Metalen dakbedekking	Advies	-

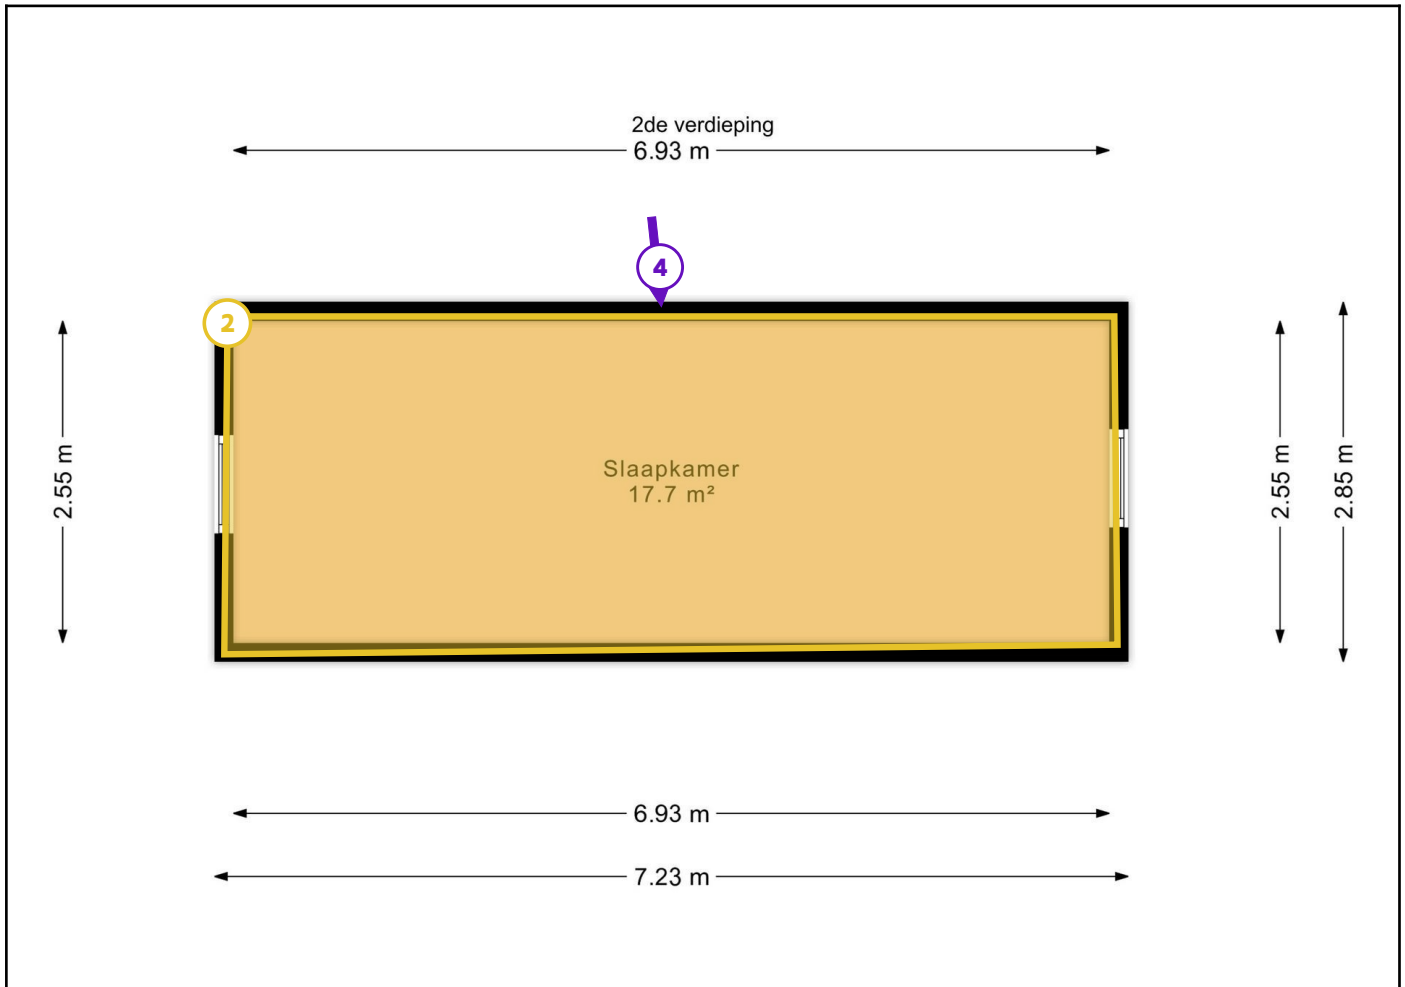
Plan 1.3: Grondplan tweede verdiep

Beschrijving	Type	Actie
2. Onderdak woning - geen staalname - stootvaste bescherming	Asbestmateriaal	Zorgvuldig beheren
4. Schoorsteen rookgaskanaal - beoordeling	Beperking	-

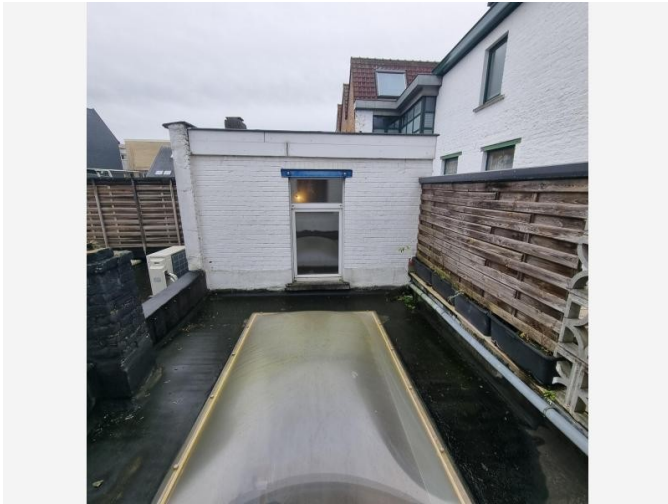
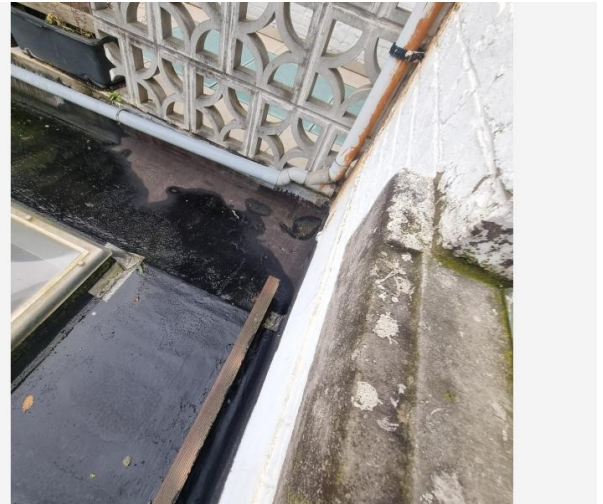
Eindbeoordeling materiaalrisico	Verhoogd materiaalrisico en/of verhoogde kans op vezelvrijgave
---------------------------------	--

Gebondenheid	Categorie 1: hechtgebonden in oorsprong
Asbestsoort (vezeltype)	Alleen chrysotiel
Asbestconcentratie	Laag (< 50%)
Afschermingsgraad van het gehele materiaal	Geheel of deels vrij aan de buitenlucht
Toestand van het materiaal	Matig beschadigd, matig verweerd

Beschrijving	Roofing platdak - geen staalname
Omgeving	Buiten
Primaire drager	Plat dak
Asbestmateriaal	Dak- en gevelbekleding - Roofing
Bindmiddel van asbestmateriaal	Bitumen (roofing, teer, asfalt)
Gebondenheid op basis van bindmiddel	Hecht
Hoeveelheid (oppervlakte - aantal)	<ul style="list-style-type: none">• 45,12 m² - 1 stuk
Totale oppervlakte	45,12 m ²
Eenvoudig bereikbaar	Ja
Bevestigingswijze	<ul style="list-style-type: none">• Verlijmd, ingegoten, versmeerd
Identificatiemethode	Vaststelling zonder monstername Motivatie: Groot risico op structurele gevolgschade (lekschade, werking installatie,...)
Destructieve handeling voor identificatie	Nee
Opmerking	Roofing kan niet worden bestempeld als niet asbesthoudend zonder staalname. Tijdens het plaatsbezoek kon er niet verzekerd worden dat het dak nog waterdicht is na staalname. Als de roofing wordt vernieuwd kan er eerst een staal genomen worden om na te gaan of het verdacht materiaal effectief asbesthoudend is. Vervolgens kan de aannemer met kennis van eenvoudige handeling het materiaal correct verhandelen.

Verwijderen

- Zorg voor een veilig beheer. Vermijd het beschadigen van het asbestmateriaal. Controleer de toestand jaarlijks op wijzigingen.

- Eenvoudige handelingen: enkel door erkend asbestverwijderaar de aannemer verwijderd de roofing met eenvoudige handeling zonder dat er stofdeeltjes kunnen vrijkomen. De aannemerr kan ook meteen een nieuwe dakbedekkingslaag aanbrengen.

Laat de aannemer eerst een monstername uitvoeren vooraleer deze verder gaat met het verwijderen van de roofing dakbedekking. Zorg wel dat de monstername tot op de draagstructuur gebeurt zodat de oude onderlagen ook in kaart worden gebracht.

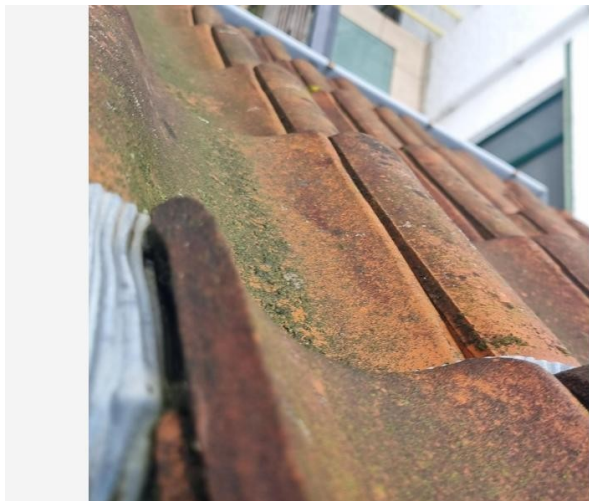
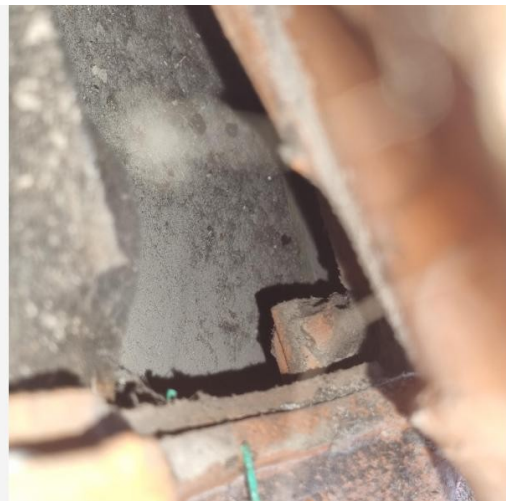
Fiche 2: Onderdak woning - geen staalname - stootvaste bescherming

Eindbeoordeling materiaalrisico	Zeer laag materiaalrisico en/of zeer lage kans op vezelvrijgave
---------------------------------	---

Gebondenheid	Categorie 1: hechtgebonden in oorsprong
Asbestsoort (vezeltype)	Crocidoliet aanwezig
Asbestconcentratie	Laag (< 50%)
Afschermingsgraad van het gehele materiaal	Stootvaste afscherming of omkasting
Toestand van het materiaal	Onbeschadigd, niet verweerd

Beschrijving	Onderdak woning - geen staalname - stootvaste bescherming
Omgeving	Grenst aan binnen- en buitenlucht
Primaire drager	Schuin dak
Asbestmateriaal	Plaat, paneel, tablet - Type Menuiserite
Bindmiddel van asbestmateriaal	Cement
Gebondenheid op basis van bindmiddel	Hecht
Hoeveelheid (oppervlakte - dikte - aantal)	<ul style="list-style-type: none">• 24,33 m² - 0,30 cm - 1 stuk
Totaal volume	0,073 m ³
Eenvoudig bereikbaar	Nee <ul style="list-style-type: none">• Het asbestmateriaal is bedekt (uitgezonderd laag verf, coating, behang, kunststof, textiel) en het wegnemen van het bedekkende materiaal kan niet zonder het bedekkende materiaal te beschadigen.
Bevestigingswijze	<ul style="list-style-type: none">• Genageld, geniet
Identificatiemethode	Vaststelling zonder monstername
Destructieve handeling voor identificatie	Nee

Zorgvuldig beheren

- Zorg voor een veilig beheer en verwijder dit asbestmateriaal wanneer het bij werken eenvoudig bereikbaar wordt. Controleer de toestand jaarlijks op wijzigingen.

- Eenvoudige handelingen: enkel door erkend asbestverwijderaar
Doordat de dakpannen verwijderd moeten worden en de platen genageld zijn aan de constructie kan er best gekozen worden om een aannemer eenvoudige handelingen aan te stellen. De aannemer heeft de nodige kennis om het onderdak te verwijderen zonder de platen te breken, zodat er geen gevaarlijke stofdeeltjes kunnen vrijkomen. Lees zorgvuldig het asbestattest die ook verder advies heeft rond verwijdering.

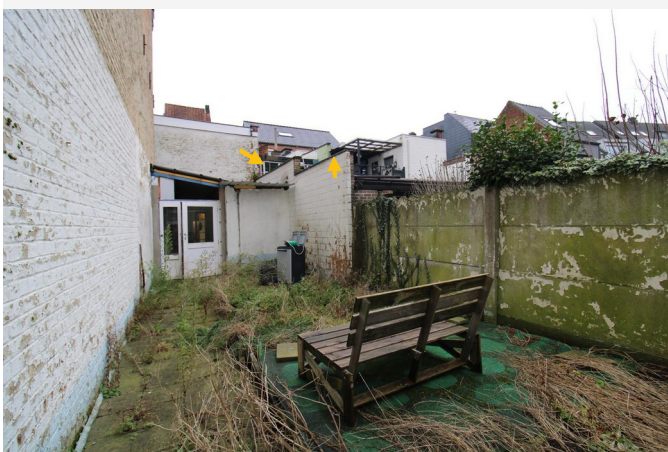
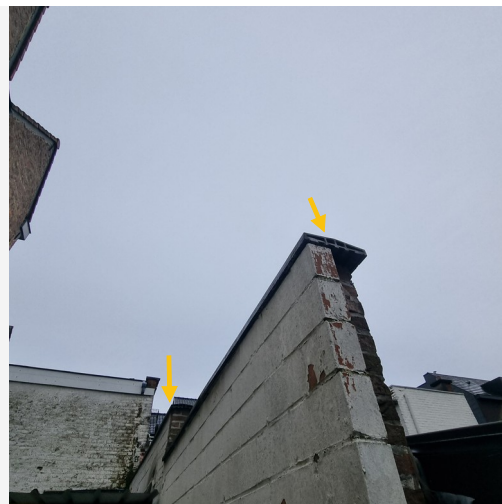
Eindbeoordeling materiaalrisico	Laag materiaalrisico en/of verlaagde kans op vezelvrijgave
---------------------------------	--

Gebondenheid	Categorie 1: hechtgebonden in oorsprong
Asbestsoort (vezeltype)	Crocidoliet aanwezig
Asbestconcentratie	Laag (< 50%)
Afschermingsgraad van het gehele materiaal	Geheel of deels vrij aan de buitenlucht
Toestand van het materiaal	Licht beschadigd, licht verweerd. Intact calciumsilicaatmateriaal of categorie III 'gebondenheid'

Beschrijving	Afkapping gemene muur met burens
Omgeving	Buiten
Primaire drager	Wand vrijstaand (scheidingsmuur, ...)
Asbestmateriaal	Deksteen, muurkap - Hol
Bindmiddel van asbestmateriaal	Cement
Gebondenheid op basis van bindmiddel	Hecht
Hoeveelheid (oppervlakte - dikte - aantal)	• 1,40 m ² - 4,00 cm - 1 stuk
Totaal volume	0,056 m ³
Eenvoudig bereikbaar	Ja
Bevestigingswijze	• Verlijmd, ingegoten, versmeerd
Identificatiemethode	Vaststelling zonder monstername
Destructieve handeling voor identificatie	Nee

Zorgvuldig beheren

- Zorg voor een veilig beheer. Vermijd het beschadigen van het asbestmateriaal. Controleer de toestand jaarlijks op wijzigingen.

- Eenvoudige handelingen: mag via doe-het-zelf of door werknemer(s) met opleidingsattest eenvoudige handelingen
De afkapping van de muur kan verwijderd worden als de cementage/verlijming kan worden verbroken zonder de afkapping te beschadigen. Lees het volledige attest door zodat de nodige voorzorgsmaatregelen bijvoorbeeld naar beschermingsmiddelen gevolgd kunnen worden. Het asbestmateriaal moet ook hermetisch afgesloten vervoerd worden naar het recyclagepark.
- Eenvoudige handelingen: enkel door erkend asbestverwijderaar
Er kan ook gekozen worden voor eenvoudige handeling. De aanmer heeft de kennis van eenvoudige handeling en kan de dekplaat verwijderen zonder deze te beschadigen; Deze persoon heeft de kennis voor het verwijderen en afvoeren van het hechtgebonden materiaal.

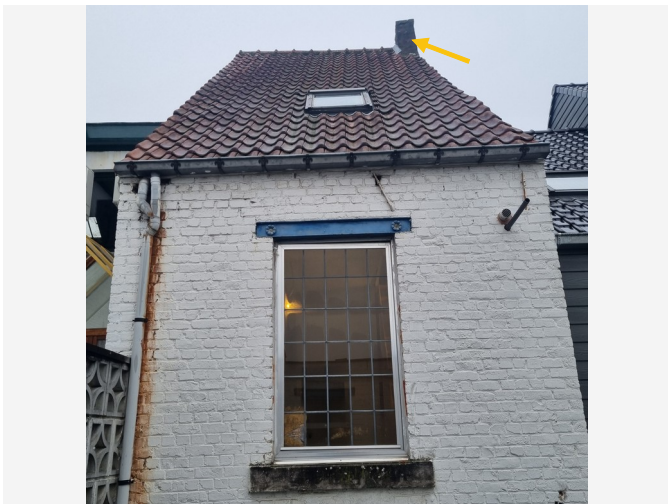
Tijdelijke beperking

Reden: Het te onderzoeken materiaal situeert zich hoger dan 3,50 m te rekenen vanaf een veilige ondergrond

Uitleg van de asbestdeskundige: Het schoorsteen rookgaskanaal is niet te beoordelen. Aan de binnenzijde is de kachel aangesloten. Aan de buitenzijde is het hoger dan 3,5 meter om de schoorsteen te inspecteren. Het is niet zichtbaar of er een asbestverdachte rookgaskanaal aanwezig is in de schoorsteen.

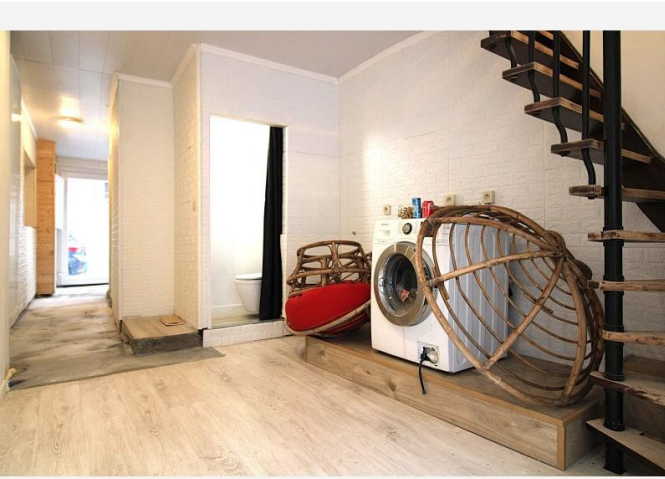
Het is niet zichtbaar of hier nog pleisterwerk aanwezig is onder het materiaal, dit is destructief onderzoek en niet noodzakelijk voor dit attest. Bij het constateren van oud pleisterwerk bij afname van het materiaal moet er eerst stalen genomen worden

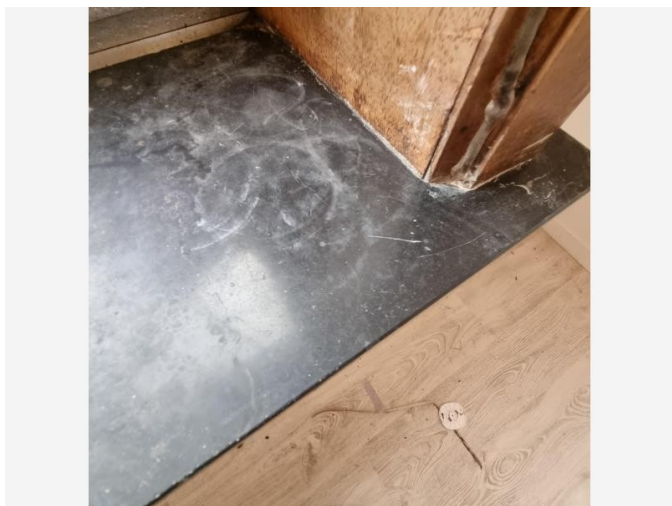
Geen verdachte vensterbank - in de woning is er geen verdachte vensterbank aanwezig.

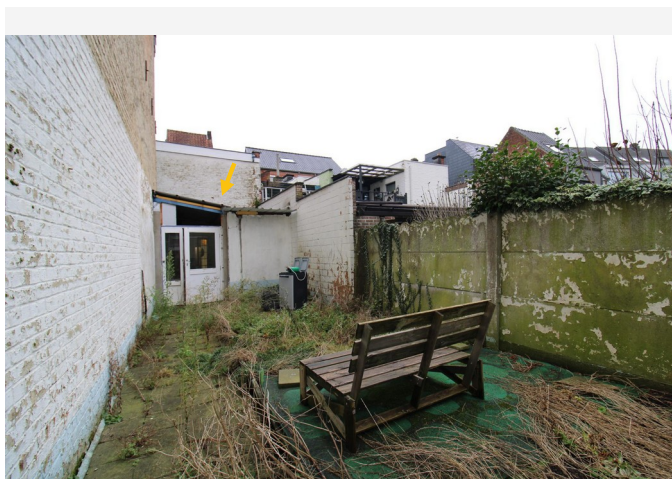
Er is metalen dakbedekking aanwezig, deze is niet asbestverdacht.

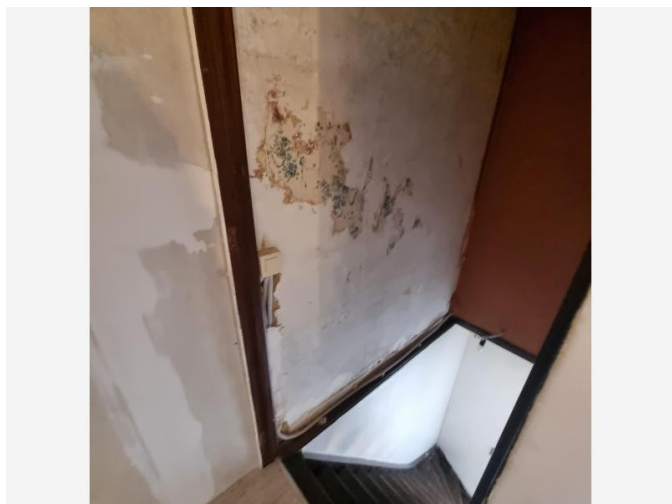
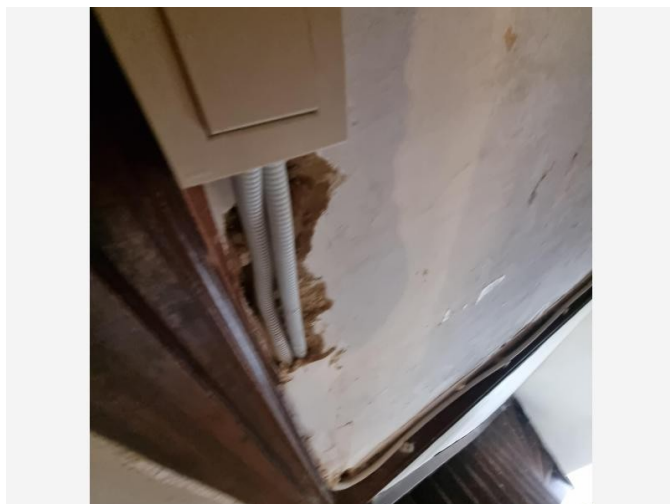
Geen asbest

#	Type	Referentie	Resultaat
8.1	Mengmonster	MM01	Geen asbest

Beschrijving	Pleisterwerk Muur
Omgeving	Binnen
Primaire drager	Binnenwand
Bindmiddel van materiaal	Gips - kalk
Gebondenheid op basis van bindmiddel	Niet-hechtgebonden
Hoeveelheid (oppervlakte - dikte - aantal)	• 4,50 m ² - 0,30 cm - 1 stuk
Totaal volume	0,014 m ³
Identificatiemethode	Vaststelling met monstername
Destructieve handeling voor identificatie	Nee
Opmerking	Enkel bij deze muur is er pleisterwerk aanwezig alles is voorzien van voorzetwanden.
