Asbestinventarisatetest

Hellestraat 89, 9400 Ninove

Attestnummer : 20250725-000281.000

Uitgegeven op : 25.07.2025

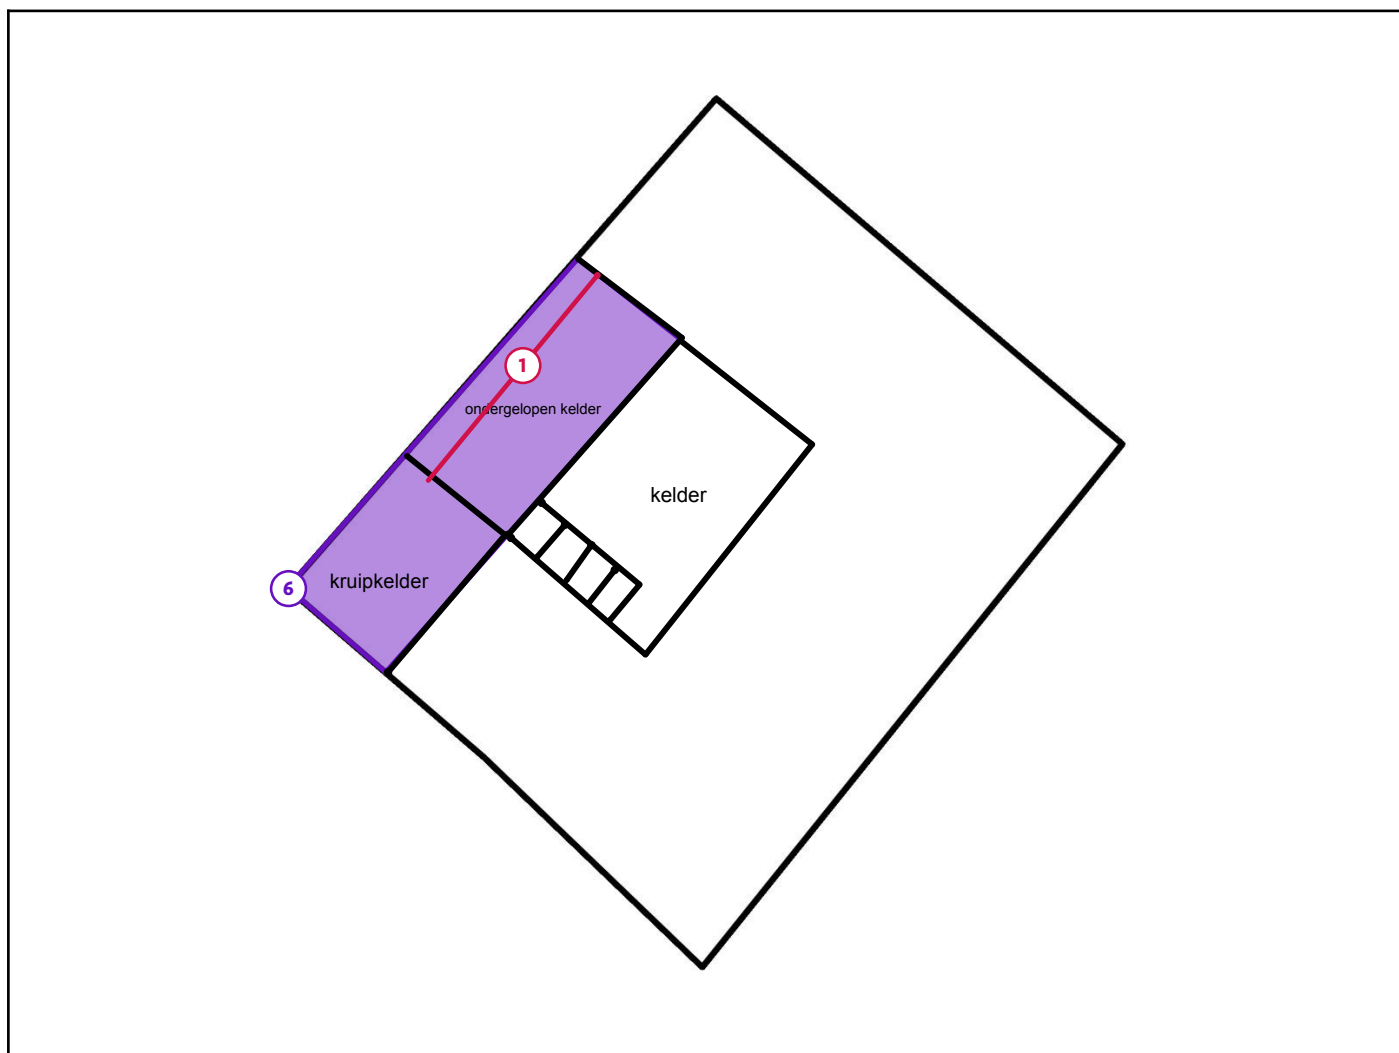
Plan 1.1: kelder

Beschrijving	Type	Actie
1. afvoerbuis in asbestcement	Asbestmateriaal	Dringend verwijderen
6. kruipkelder	Beperking	-

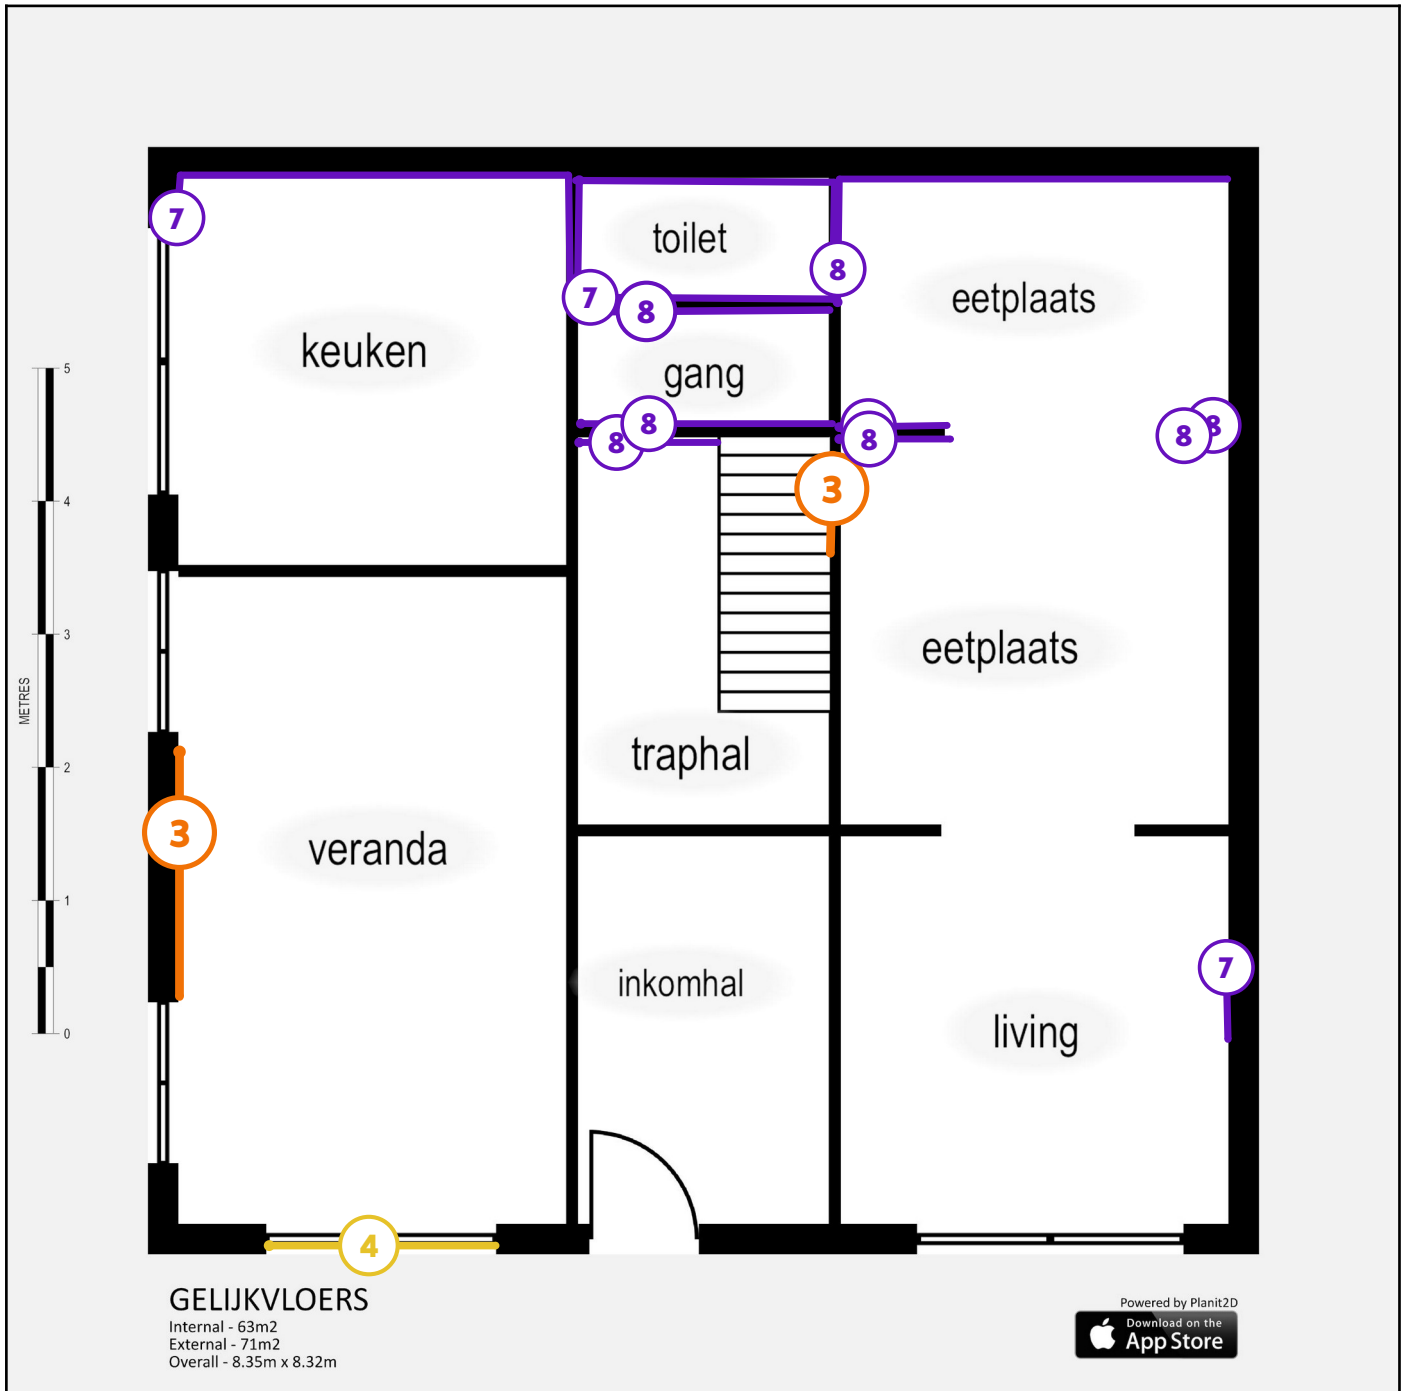
Plan 1.5: gelijkvloers

Beschrijving	Type	Actie
3. menuiserie platen traphal kelder en veranda	Asbestmateriaal	Verwijderen
4. kit/mastiek in en rond vensters	Asbestmateriaal	Zorgvuldig beheren
7. tegellijm achter faience	Advies	-

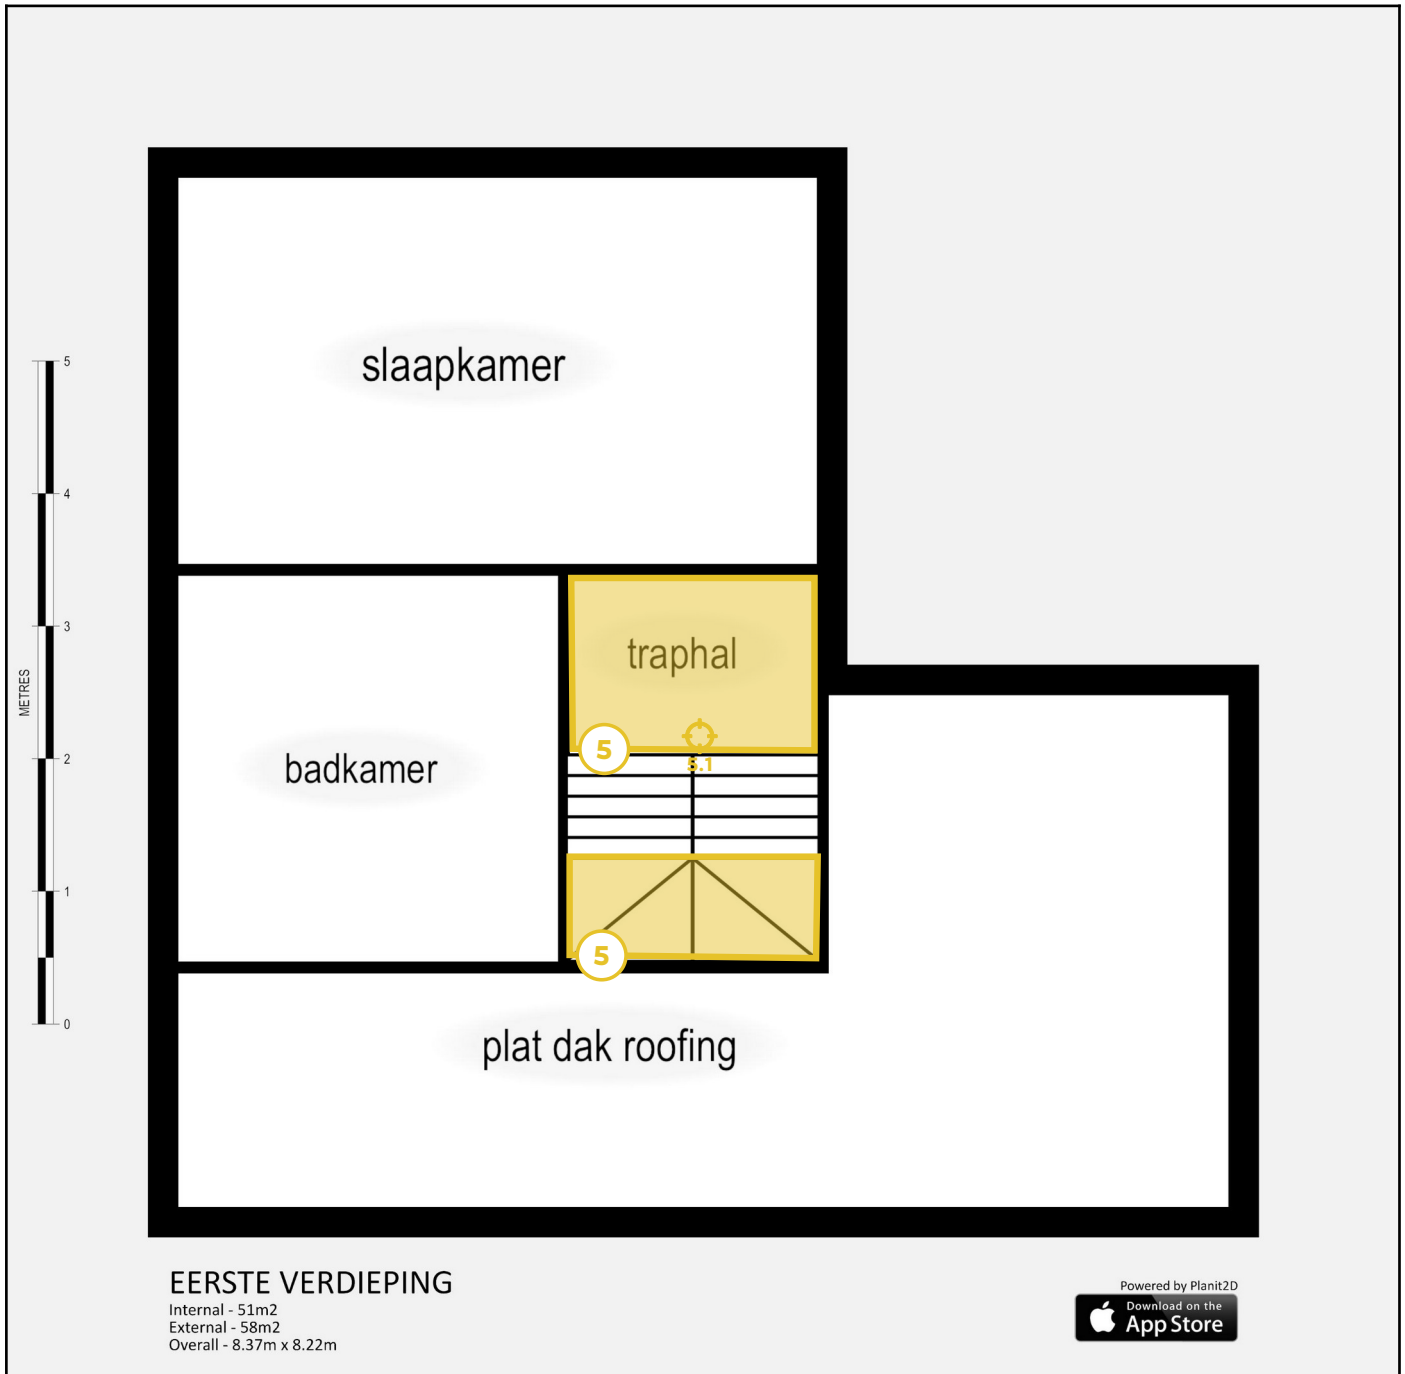
Plan 1.6: 1 verdiep

Beschrijving	Type	Actie
5. menuiserie platen vloer	Asbestmateriaal	Zorgvuldig beheren
5.1 Code: 2	Puntmonster	-

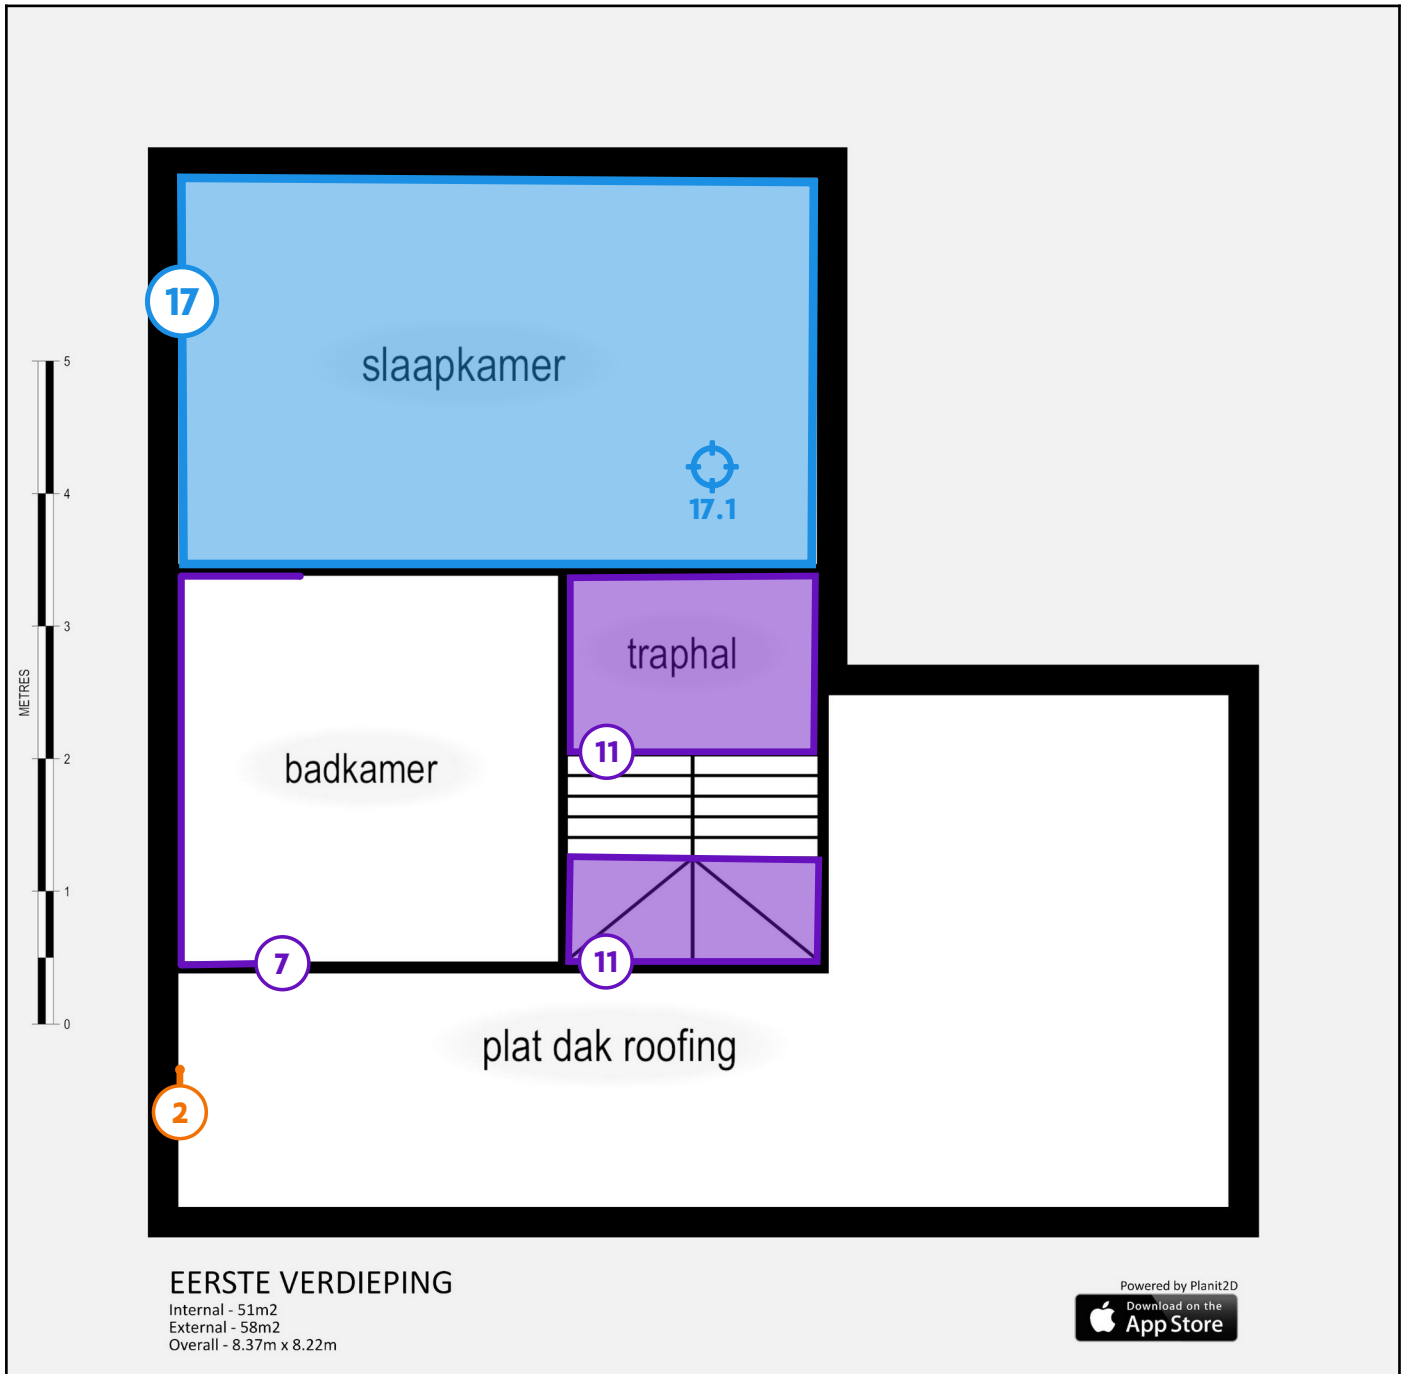
Plan 1.9: 1 verdiep

Beschrijving	Type	Actie
2. rookgaskanaal uit asbestcement	Asbestmateriaal	Verwijderen
7. tegellijn achter faience	Advies	-
11. vloerzeil	Advies	-

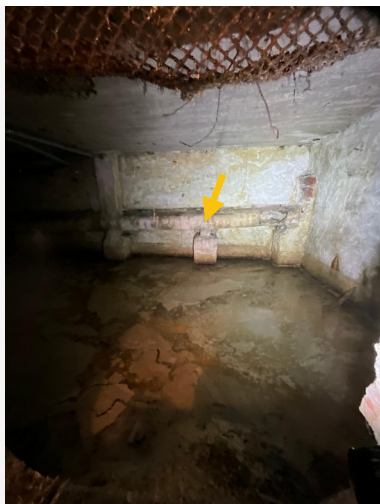
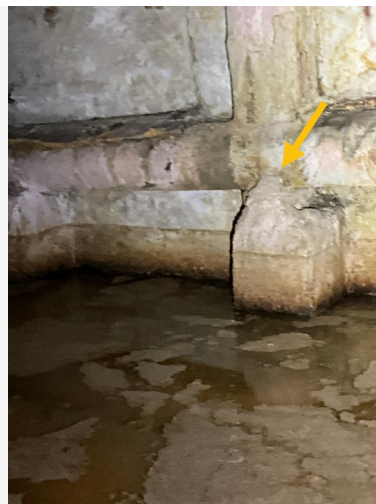
Eindbeoordeling materiaalrisico	Hoog materiaalrisico en/of hoge kans op vezelvrijgave
Opmerking	Crocidoliet is een aanname bij gebrek aan staalname. Een staalname kan een andere asbestsoort met zich meebrengen en de risico beoordeling beïnvloeden

Gebondenheid	Categorie 1: hechtgebonden in oorsprong
Asbestsoort (vezeltype)	Crocidoliet aanwezig
Asbestconcentratie	Laag (< 50%)
Afschermingsgraad van het gehele materiaal	Geheel of deels (ook) vrij aan de binnenlucht
Toestand van het materiaal	Zwaar beschadigd, zwaar verweerd

Beschrijving	afvoerbuis in asbestcement
Omgeving	Binnen
Primaire drager	Infrastructuur hemelwater (opvang en afvoer)
Asbestmateriaal	Buis, koker, leiding, pijp, doorvoer
Bindmiddel van asbestmateriaal	Cement
Gebondenheid op basis van bindmiddel	Hecht
Hoeveelheid (lengte - omtrek - dikte - aantal)	<ul style="list-style-type: none"> • 4,00 m - 60,00 cm - 1,00 cm - 1 stuk
Totaal volume	0,024 m ³
Eenvoudig bereikbaar	Ja
Bevestigingswijze	<ul style="list-style-type: none"> • Verlijmd, ingegoten, versmeerd
Identificatiemethode	Vaststelling zonder monsternamen
Destructieve handeling voor identificatie	Nee
Opmerking	<p>dikte is een schatting, deze ornamenten hebben geen uniforme dikte aanwezig in ondergelopen kelder</p> <p>4m zichtbaar, loopt vermoedelijk door in kruipkelder die niet toegankelijk was --> zie beperkingsfiche</p> <p>.</p>

Dringend verwijderen

- Verwijder dit asbestmateriaal zo snel mogelijk. Volg de toestand goed op.

- Eenvoudige handelingen: mag via doe-het-zelf of door werknemer(s) met opleidingsattest eenvoudige handelingen
hechtgebonden toepassing

te verwijderen door aannemer met opleidingsattest eenvoudige handelingen doordat deze toepassing ingegoten zit

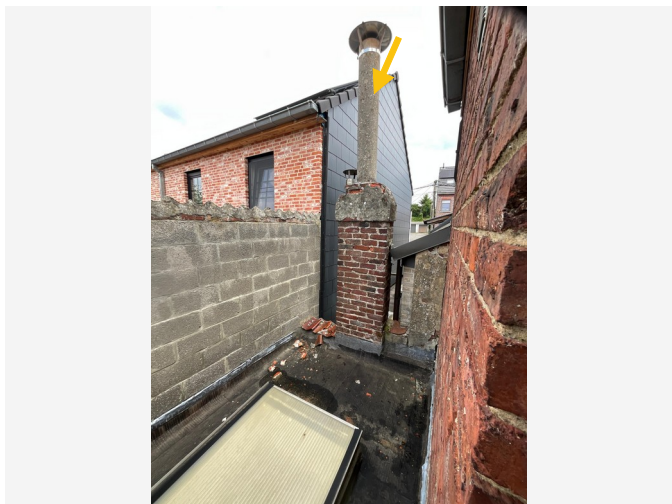
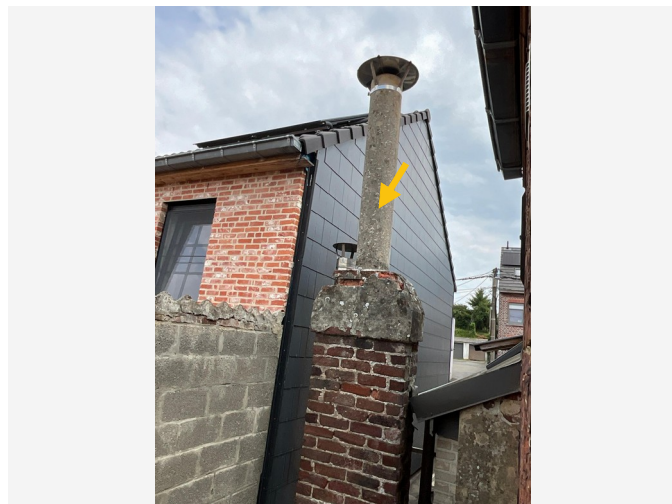
Eindbeoordeling materiaalrisico	Verhoogd materiaalrisico en/of verhoogde kans op vezelvrijgave
Opmerking	<p>Door bemossing is dit in de categorie Matig beschadigd, matig verweerd. er is verboden deze te ontmossen of schoon te maken met hogedruk reiniger en/of borstels.</p> <p>Crodidoliet is een aanname bij gebrek aan staalname.</p> <p>Een staalname kan een andere asbestsoort met zich meebrengen en de risico beoordelig beïnvloeden</p> <p>Deze zorgen voor een niet-asbestveilige toestand</p>

Gebondenheid	Categorie 1: hechtgebonden in oorsprong
Asbestsoort (vezeltype)	Crocidoliet aanwezig
Asbestconcentratie	Laag (< 50%)
Afschermingsgraad van het gehele materiaal	Geheel of deels vrij aan de buitenlucht
Toestand van het materiaal	Matig beschadigd, matig verweerd

Beschrijving	rookgaskanaal uit asbestcement
Omgeving	Buiten
Primaire drager	HVAC infrastructuur en uitrusting
Asbestmateriaal	Rookgaskanaal
Bindmiddel van asbestmateriaal	Cement
Gebondenheid op basis van bindmiddel	Hecht
Hoeveelheid (lengte - omtrek - dikte - aantal)	<ul style="list-style-type: none">• 2,00 m - 80,00 cm - 1,00 cm - 1 stuk
Totaal volume	0,016 m ³
Eenvoudig bereikbaar	Ja
Bevestigingswijze	<ul style="list-style-type: none">• Verlijmd, ingegoten, versmeerd
Identificatiemethode	Vaststelling zonder monstername
Destructieve handeling voor identificatie	Nee
Opmerking	de oppervlakte en dikte is een beredeneerde schatting waaraan geen rechten worden verleend aanwezig op plat dak achterbouw

Verwijderen

- Verwijder dit asbestmateriaal zo snel mogelijk. Volg de toestand goed op.

- Eenvoudige handelingen: mag via doe-het-zelf of door werknemer(s) met opleidingsattest eenvoudige handelingen
Door aannemer met opleidingsattest eenvoudige handelingen doordat deze toepassing ingegoten zit.

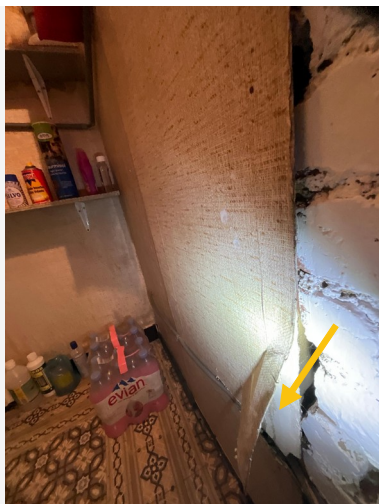
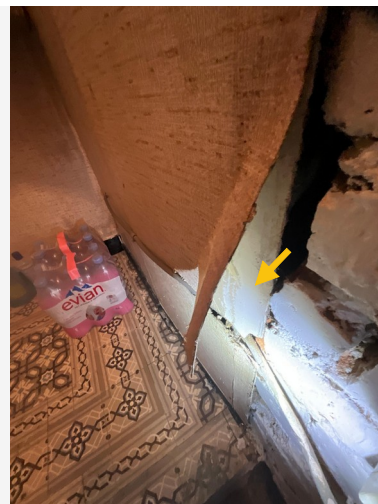
Eindbeoordeling materiaalrisico	Verhoogd materiaalrisico en/of verhoogde kans op vezelvrijgave
Opmerking	<p>Toestand van het materiaal : het bouwjaar verraad immers dat het materiaal niet nieuw is , de aanname is dan ook Licht beschadigd, licht verweerd.</p> <p>Crodidoliet is een aanname bij gebrek aan staalname.</p> <p>Een staalname kan een andere asbestsoort met zich meebrengen en de risico beoordelig beïnvloeden.</p> <p>Langs de buitenzijde liggen er pannen op langs de binnen zijde is het afgewerkt</p>

Gebondenheid	Categorie 1: hechtgebonden in oorsprong
Asbestsoort (vezeltype)	Crocidoliet aanwezig
Asbestconcentratie	Laag (< 50%)
Afschermingsgraad van het gehele materiaal	Geheel of deels (ook) vrij aan de binnenlucht
Toestand van het materiaal	Licht beschadigd, licht verweerd. Intact calciumsilicaatmateriaal of categorie III 'gebondenheid'

Beschrijving	menuiserite platen traphal kelder en veranda
Omgeving	Binnen
Primaire drager	Binnenwand
Asbestmateriaal	Plaat, paneel, tablet - Type Menuiserite
Bindmiddel van asbestmateriaal	Cement
Gebondenheid op basis van bindmiddel	Hecht
Hoeveelheid (oppervlakte - dikte - aantal)	<ul style="list-style-type: none">• 2,00 m² - 0,50 cm - 1 stuk• 2,00 m² - 0,50 cm - 1 stuk
Totaal volume	0,02 m ³
Eenvoudig bereikbaar	Ja
Bevestigingswijze	<ul style="list-style-type: none">• Geschroefd
Identificatiemethode	Vaststelling zonder monsternamen
Destructieve handeling voor identificatie	Nee
Opmerking	dikte en oppervlakte zijn een berekeneerde schatting , waaraan geen rechten worden verleend aanwezig op muur kelder trap, achtergevel veranda

Verwijderen

- Verwijder dit asbestmateriaal zo snel mogelijk. Volg de toestand goed op.
- Voer bijkomende staalname(s) uit.

- Eenvoudige handelingen: mag via doe-het-zelf of door werknemer(s) met opleidingsattest eenvoudige handelingen
dit laat u best aan een aannemer met opleidingsattest EH over

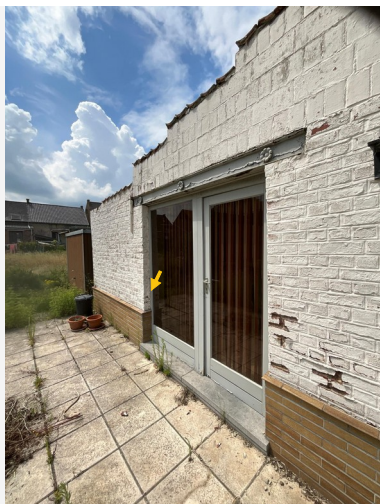
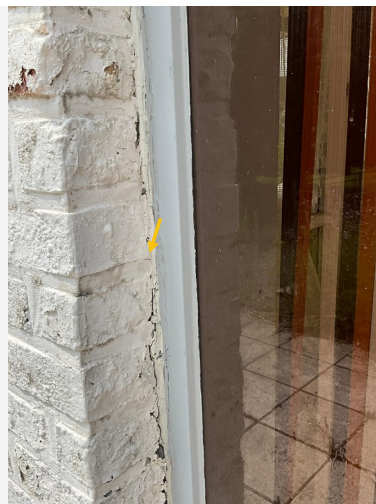
Eindbeoordeling materiaalrisico	Laag materiaalrisico en/of verlaagde kans op vezelvrijgave
Opmerking	Toestand van het materiaal: Matig beschadigd, matig verweerd, de kit is wat gekrakkeleerd en kan zeker loskomen. Een staalname kan een andere asbestsoort met zich meebrengen en de risico beoordelig beïnvloeden

Beschrijving	kit/mastiek in en rond vensters
Omgeving	Buiten
Primaire drager	Wandopening verticaal (raam, deur, ...)
Asbestmateriaal	In-situ afwerkingslagen - Pasta, stopverf, voegsel, stopsel, vulsel, mastiek, kitten, ...
Bindmiddel van asbestmateriaal	Kitten, mastiek, pasta
Gebondenheid op basis van bindmiddel	Hecht
Hoeveelheid (gewicht - aantal)	<ul style="list-style-type: none">• 0,50 kg - 1 stuk
Totaal gewicht	0,50 kg
Eenvoudig bereikbaar	Ja
Bevestigingswijze	<ul style="list-style-type: none">• Verlijmd, ingegoten, versmeerd
Identificatiemethode	Vaststelling zonder monstername
Destructieve handeling voor identificatie	Nee
Opmerking	<p>dit gewicht is een beredeneerde schatting, er worden geen rechten verleend aan dit gewicht.</p> <p>aanwezig in deuren veranda</p> <p>vaststelling zonder monstername omwille economische redenen</p> <p>asbestverdachte materialen dienen volgens het inspectieprotocol van OVAM steeds als zijnde asbesthoudend beschouwd te worden tot via staalname het tegendeel bewezen wordt</p>

Zorgvuldig beheren

- Zorg voor een veilig beheer. Vermijd het beschadigen van het asbestmateriaal. Controleer de toestand jaarlijks op wijzigingen.
- Voer bijkomende staalname(s) uit.

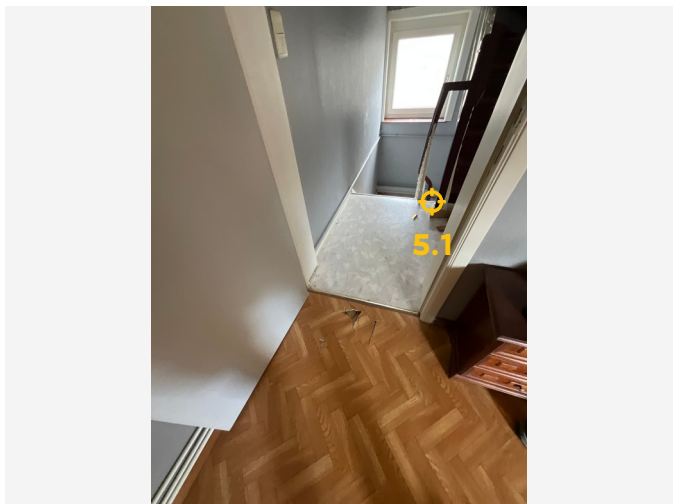
Eindbeoordeling materiaalrisico	Zeer laag materiaalrisico en/of zeer lage kans op vezelvrijgave
Opmerking	<p>Toestand van het materiaal : het bouwjaar verraad immers dat het materiaal niet nieuw is , de aanname is dan ook Licht beschadigd, licht verweerd.</p> <p>Crocidoliet is een aanname bij gebrek aan staalname.</p> <p>Een staalname kan een andere asbestsoort met zich meebrengen en de risico beoordelig beïnvloeden.</p> <p>Langs de buitenzijde liggen er pannen op langs de binnen zijde is het afgewerkt</p>

Beschrijving	menuiserite platen vloer
Omgeving	Binnen
Primaire drager	Vloer
Asbestmateriaal	Plaat, paneel, tablet - Type Menuiserite
Bindmiddel van asbestmateriaal	Cement
Gebondenheid op basis van bindmiddel	Hecht
Hoeveelheid (oppervlakte - dikte - aantal)	<ul style="list-style-type: none">• 6,00 m² - 0,50 cm - 1 stuk
Totaal volume	0,03 m ³
Eenvoudig bereikbaar	Nee <ul style="list-style-type: none">• Het asbestmateriaal is bedekt (uitgezonderd laag verf, coating, behang, kunststof, textiel) en het wegnemen van het bedekkende materiaal kan niet zonder het bedekkende materiaal te beschadigen.
Bevestigingswijze	<ul style="list-style-type: none">• Verlijmd, ingegoten, versmeerd• Genageld, geniet
Identificatiemethode	Vaststelling met monsternamen
Destructieve handeling voor identificatie	Nee
Opmerking	dikte en oppervlakte zijn een beredeneerde schatting , waaraan geen rechten worden verleend aanwezig onder flexibel vloerzeil in traphal op 1 verdiep
