Asbestinventarisatetest

Basketballstraat 21, 9920 Lievegem

Attestnummer : 20230922-000343.000

Niet-asbestveilig

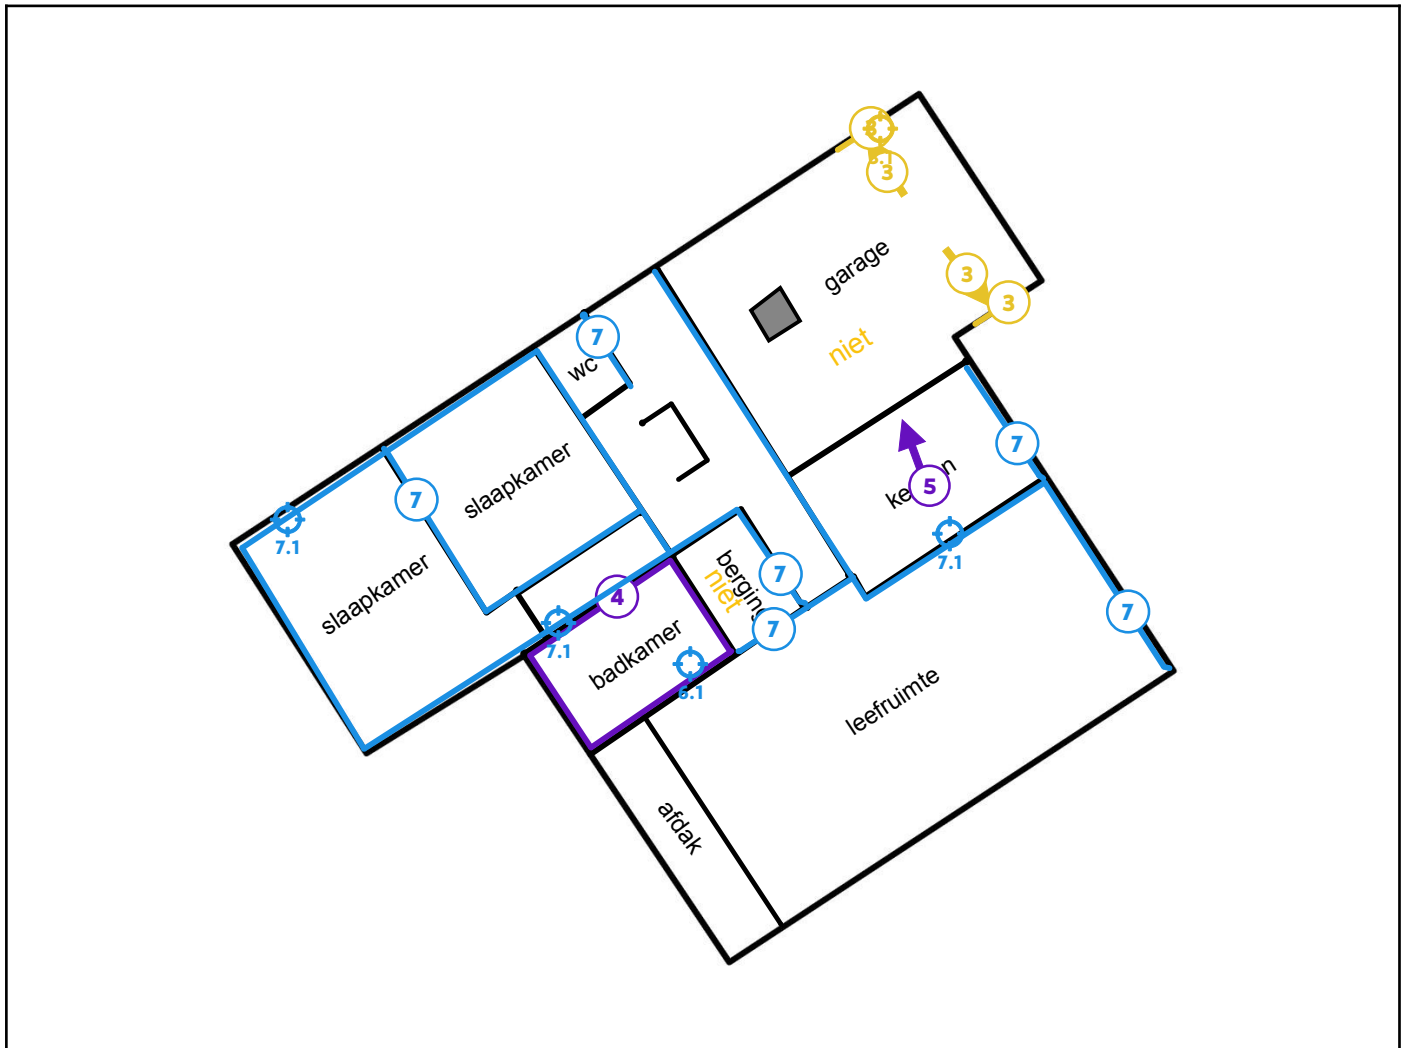
Plan 1.1: woning verdieping 0

Beschrijving	Type	Actie
3. venstertablet	Asbestmateriaal	Zorgvuldig beheren
3.1 Code: ST02	Puntmonster	-
4. tegellijm	Advies	-
5. elektrisch fornuis	Advies	-
6. pleister plafond	Geen asbest	-
6.1 Code: ST03	Mengmonster	-
7. pleister	Geen asbest	-

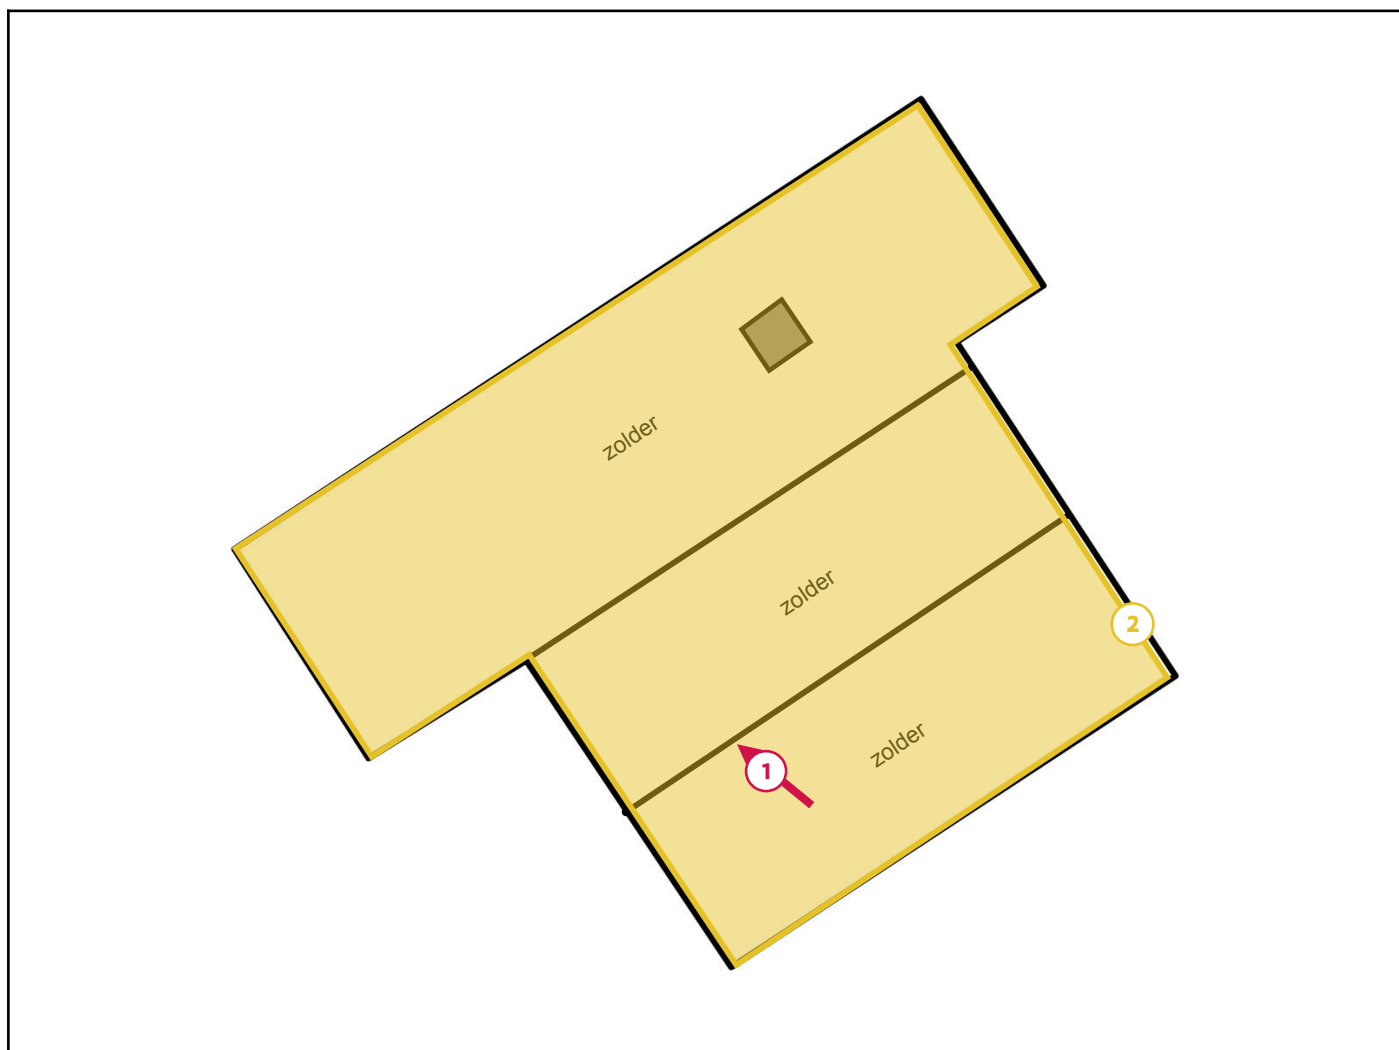
Plan 1.2: woning verdieping +1

Beschrijving	Type	Actie
1. kunstlei los + nokpan	Asbestmateriaal	Dringend verwijderen
2. onderdak	Asbestmateriaal	Zorgvuldig beheren

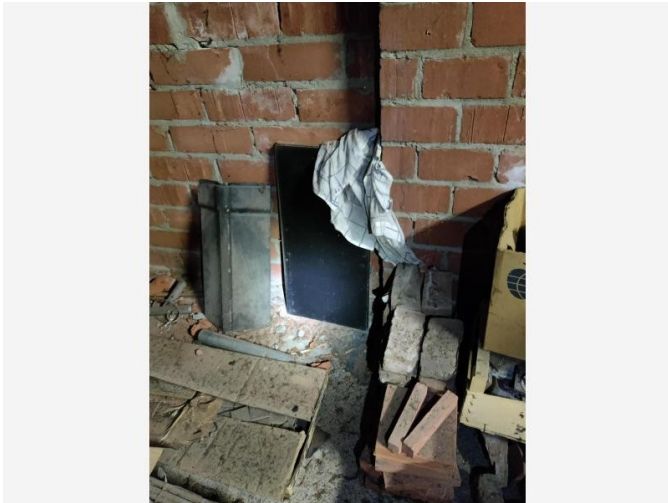
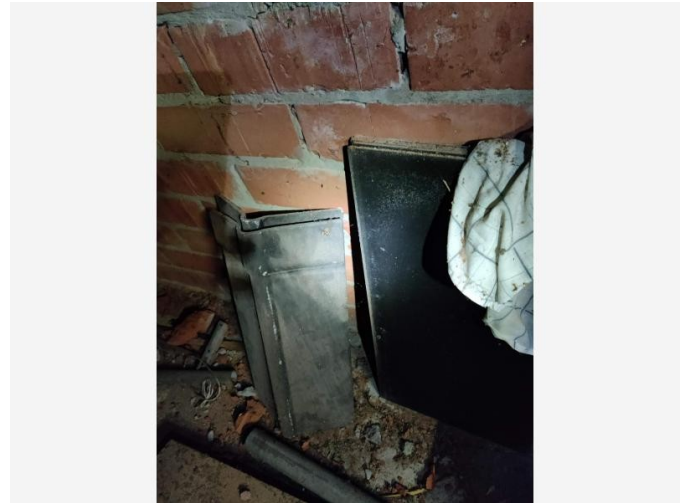
Dringend verwijderen

Beschrijving	kunstlei los + nokpan
Type afvalstof	Betreft stock-voorraad of gedemonteerde asbestmaterialen
Aanwezige resten	Geen resten aanwezig
Omgeving	Binnen
Primaire drager	Vloer
Asbestmaterialen	<ul style="list-style-type: none">• Dak- en gevelbekleding - Lei, shingle• Dak- en gevelbekleding - Nok, windveer, boeiboord
Bindmiddel van asbestmateriaal	Cement
Gebondenheid op basis van bindmiddel	Hecht
Hoeveelheid (gewicht - aantal)	<ul style="list-style-type: none">• 1,00 kg - 5 stuks• 2,00 kg - 2 stuks
Totaal gewicht	9,00 kg
Eenvoudig bereikbaar	Ja
Identificatiemethode	Vaststelling zonder monsternamen

- Verwijder het asbestafval.

- Eenvoudige handelingen: mag via doe-het-zelf of door werknemer(s) met opleidingsattest eenvoudige handelingen
Eenvoudige handelingen zijn methodes van verwijdering van asbest of asbesthoudend materiaal, waarbij het risico op vrijkomen van asbest in alle gevallen zo beperkt is dat de concentratie van 0,01 vezels per cm³ niet wordt overschreden. De techniek van eenvoudige handelingen wordt uitsluitend toegepast voor de gevallen bepaald in bijlage VI.3-2, A. Hierbij worden steeds de preventiemaatregelen, zoals bedoeld in bijlage VI.3-2, B, in acht genomen.

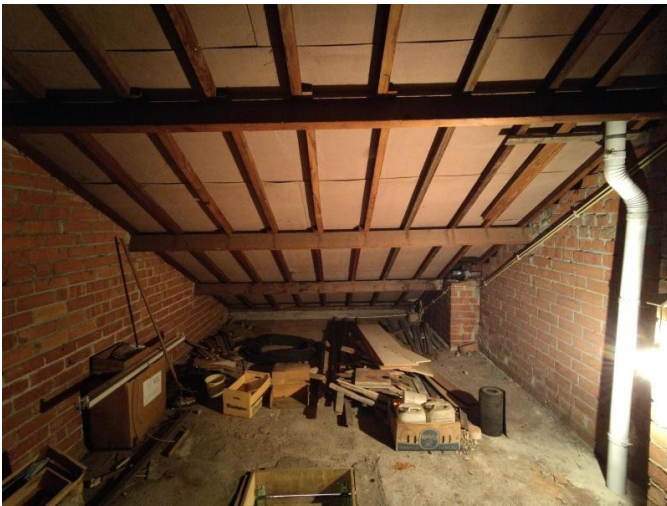
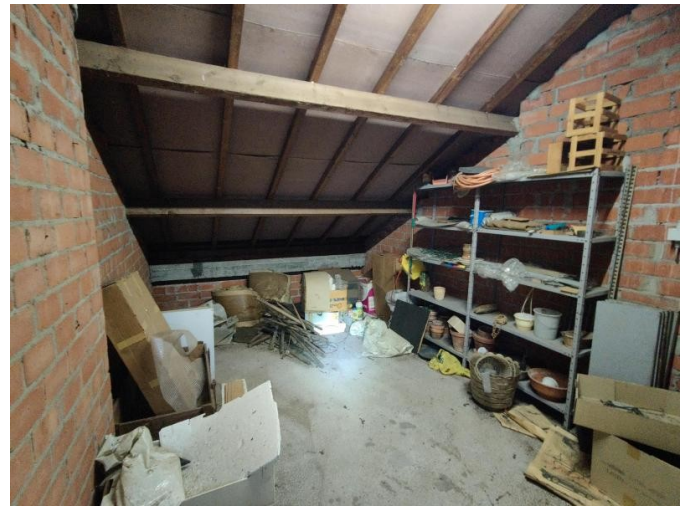
Het asbestmateriaal valt onder de mijlpaal van 2040.

Eindbeoordeling materiaalrisico	Laag materiaalrisico en/of verlaagde kans op vezelvrijgave
---------------------------------	--

Gebondenheid	Categorie 1: hechtgebonden in oorsprong
Asbestsoort (vezeltype)	Crocidoliet aanwezig
Asbestconcentratie	Laag (< 50%)
Afschermingsgraad van het gehele materiaal	Geheel of deels (ook) vrij aan de binnenlucht
Toestand van het materiaal	Onbeschadigd, niet verweerd

Beschrijving	onderdak
Omgeving	Binnen
Primaire drager	Schuin dak
Asbestmateriaal	Plaat, paneel, tablet - Type Menuiserite
Bindmiddel van asbestmateriaal	Cement
Gebondenheid op basis van bindmiddel	Hecht
Hoeveelheid (oppervlakte - dikte - aantal)	● 185,00 m ² - 0,30 cm - 1 stuk
Totaal volume	0,555 m ³
Eenvoudig bereikbaar	Ja

- Zorg voor een veilig beheer. Vermijd het beschadigen van het asbestmateriaal. Controleer de toestand jaarlijks op wijzigingen.
- Voer bijkomende staalname(s) uit.

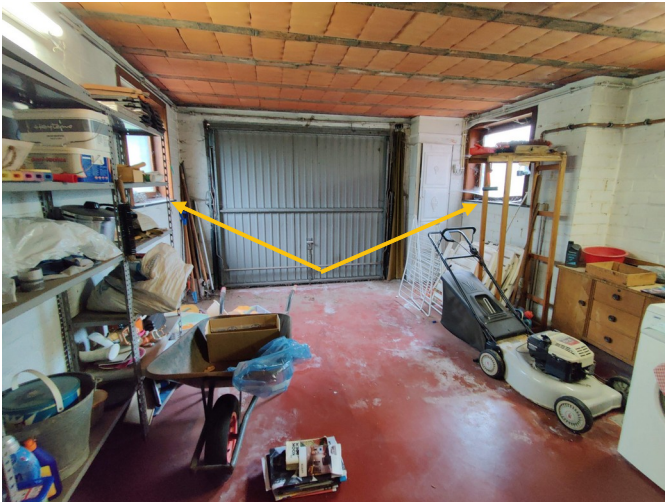
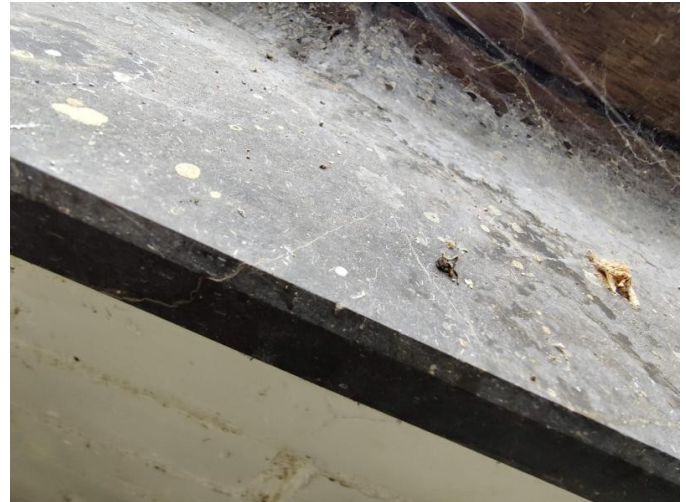
Het asbestmateriaal valt onder de mijlpaal van 2040.

Eindbeoordeling materiaalrisico	Laag materiaalrisico en/of verlaagde kans op vezelvrijgave
---------------------------------	--

Gebondenheid	Categorie 1: hechtgebonden in oorsprong
Asbestsoort (vezeltype)	Alleen chrysotiel
Asbestconcentratie	Laag (< 50%)
Afschermingsgraad van het gehele materiaal	Geheel of deels vrij aan de buitenlucht
Toestand van het materiaal	Licht beschadigd, licht verweerd. Intact materiaal type Pical – asbestboard of categorie III 'gebondenheid'

#	Type	Referentie	Resultaat
3.1	Puntmonster	ST02	Chrysotiel

Beschrijving	venstertablet
Omgeving	Binnen
Primaire drager	Wandopening verticaal (raam, deur, ...)
Asbestmateriaal	Plaat, paneel, tablet - Type Massal
Bindmiddel van asbestmateriaal	Cement
Gebondenheid op basis van bindmiddel	Hecht
Hoeveelheid (oppervlakte - dikte - aantal)	<ul style="list-style-type: none">• 0,20 m² - 2,00 cm - 2 stuks
Totaal volume	0,008 m ³
Eenvoudig bereikbaar	Ja
Bevestigingswijze	<ul style="list-style-type: none">• Verlijmd, ingegoten, versmeerd
Identificatiemethode	Vaststelling met monstername
Destructieve handeling voor identificatie	Nee

- Zorg voor een veilig beheer. Vermijd het beschadigen van het asbestmateriaal. Controleer de toestand jaarlijks op wijzigingen.

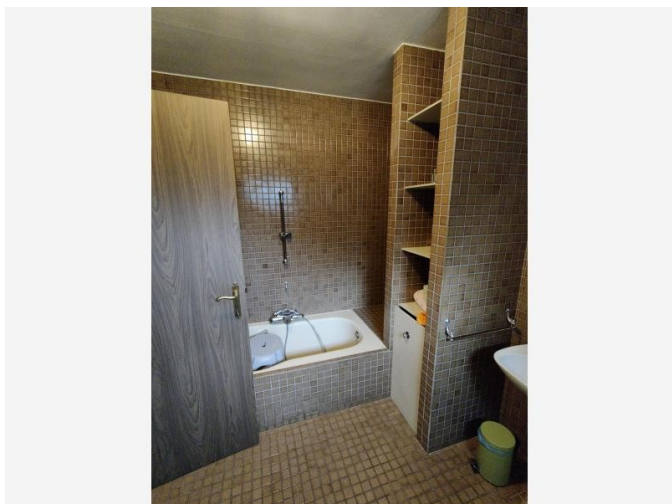
originele badkamerfaience 1976, geen beschadigingen aanwezig

Identificatiemethode	Redelijk vermoeden
Primaire drager	Binnenwand
(Asbest)materiaal	In-situ afwerkingslagen - Lijm laag
Bindmiddel	Lijm
Gebondenheid bindmiddel	Hecht

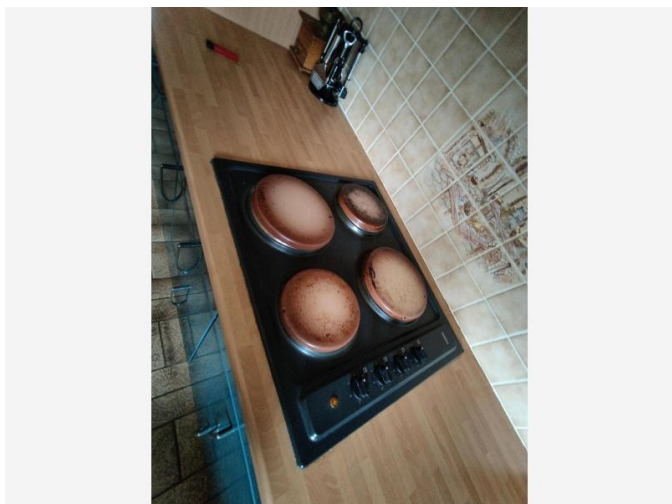
onder de kookplaat kan een asbesthoudende hittebestendige plaat verwerkt zitten

Identificatiemethode	Redelijk vermoeden
Primaire drager	Communicatie en elektrische infrastructuur en uitrusting
(Asbest)materiaal	Plaat, paneel, tablet - Generiek

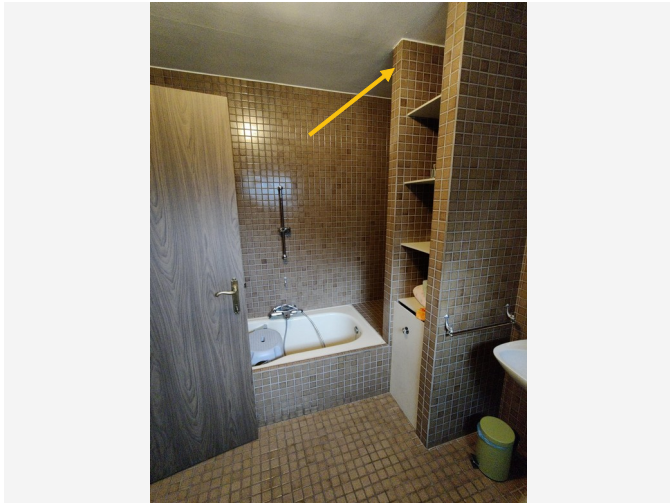
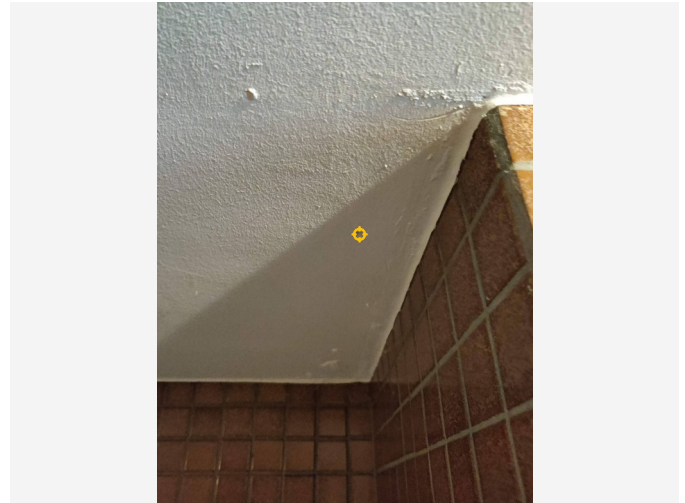
Fiche 6: pleister plafond

Geen asbest

#	Type	Referentie	Resultaat
6.1	Mengmonster	ST03	Geen asbest

Beschrijving	pleister plafond
Omgeving	Binnen
Primaire drager	Plafond
Bindmiddel van materiaal	Gips - kalk

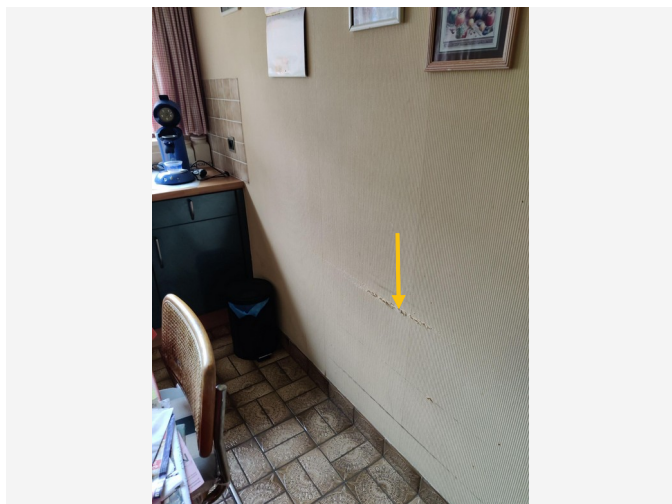
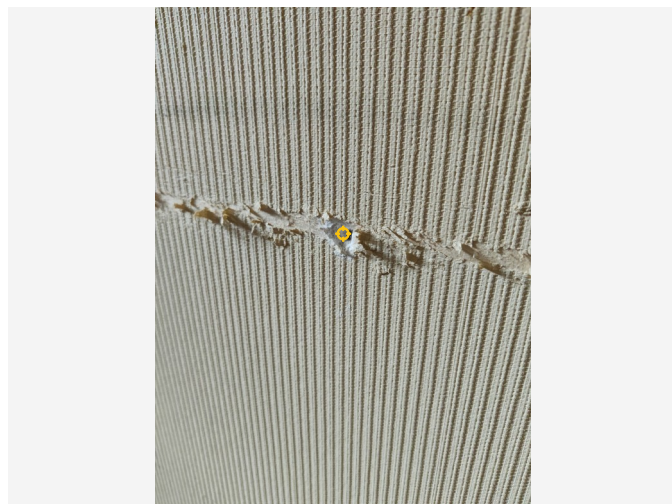
Geen asbest

#	Type	Referentie	Resultaat
7.1	Mengmonster	ST01	Geen asbest

Beschrijving	pleister
Omgeving	Binnen
Primaire drager	Binnenwand
Bindmiddel van materiaal	Gips - kalk
