Asbestinventarisatetest

Muizendries 8, 9070 Destelbergen

Attestnummer : 20240402-000102.000

Niet-asbestveilig

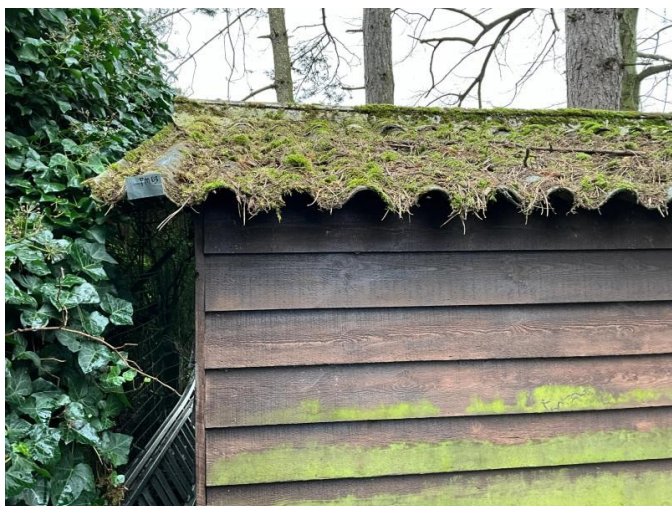
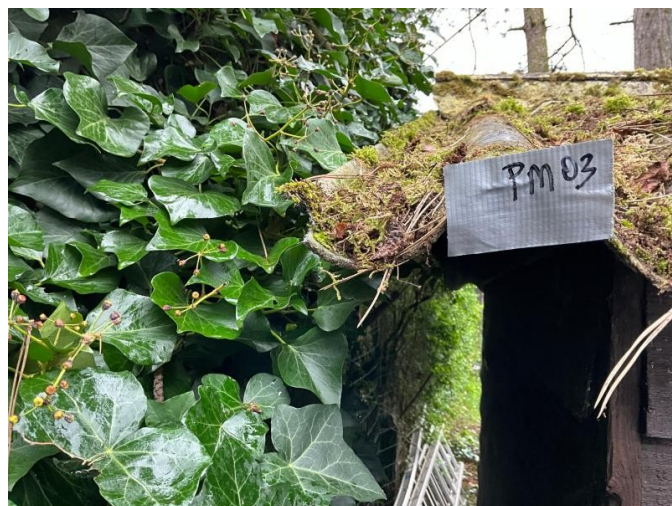
Eindbeoordeling materiaalrisico	Verhoogd materiaalrisico en/of verhoogde kans op vezelvrijgave
---------------------------------	--

Gebondenheid	Categorie 1: hechtgebonden in oorsprong
Asbestsoort (vezeltype)	Alleen chrysotiel
Asbestconcentratie	Laag (< 50%)
Afschermingsgraad van het gehele materiaal	Geheel of deels (ook) vrij aan de binnenlucht
Toestand van het materiaal	Matig beschadigd, matig verweerd

#	Type	Referentie	Resultaat
1.1	Puntmonster	PM03	Chrysotiel

Beschrijving	Golfplaat tuinhuis
Omgeving	Grenst aan binnen- en buitenlucht
Primaire drager	Schuin dak
Asbestmateriaal	Dak- en gevelbekleding - Golfplaat
Bindmiddel van asbestmateriaal	Cement
Gebondenheid op basis van bindmiddel	Hecht
Hoeveelheid (oppervlakte - aantal)	• 9,00 m ² - 1 stuk
Totale oppervlakte	9,00 m ²

Verwijderen

- Verwijder dit asbestmateriaal zo snel mogelijk. Volg de toestand goed op.

- Eenvoudige handelingen: mag via doe-het-zelf of door werknemer(s) met opleidingsattest eenvoudige handelingen
Golfplaten zijn een hechtgebonden toepassing, deze dienen voorzichtig te worden verwijderd zonder te breken/slijpen om vezelvrijgave te vermijden. De ruimte of het materiaal die zich onder de golfplaten bevindt kan mogelijks gecontamineerd zijn door vezelvrijgave van deze toepassing.

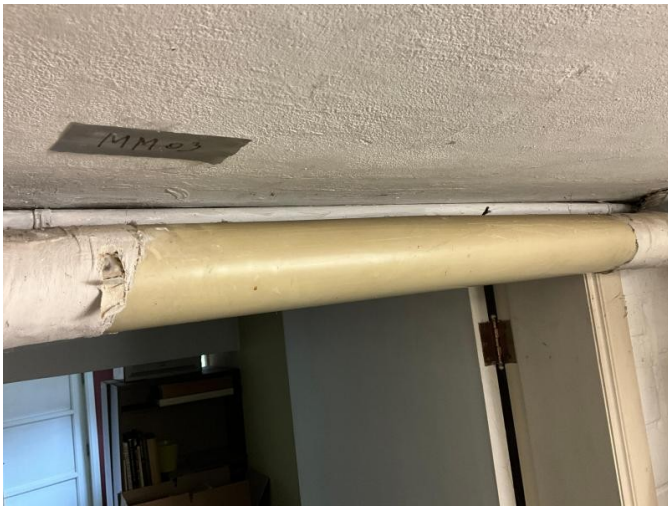
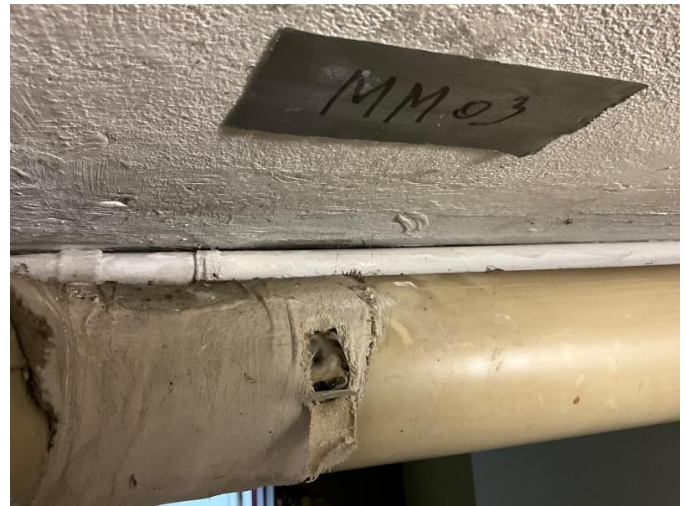
Eindbeoordeling materiaalrisico	Laag materiaalrisico en/of verlaagde kans op vezelvrijgave
---------------------------------	--

Gebondenheid	Categorie 2: niet-hechtgebonden met matrix
Asbestsoort (vezeltype)	Alleen chrysotiel
Asbestconcentratie	Laag (< 50%)
Afschermingsgraad van het gehele materiaal	Geheel of deels (ook) vrij aan de binnenlucht
Toestand van het materiaal	Onbeschadigd, niet verweerd

#	Type	Referentie	Resultaat
2.1	Mengmonster	MM03	Chrysotiel

Beschrijving	Gipsisolatie CV-buizen
Omgeving	Binnen
Primaire drager	HVAC infrastructuur en uitrusting
Asbestmateriaal	In-situ afwerkingslagen - Thermische isolatie
Bindmiddel van asbestmateriaal	Gips - kalk
Gebondenheid op basis van bindmiddel	Niet-hechtgebonden
Hoeveelheid (lengte - omtrek - dikte - aantal)	<ul style="list-style-type: none">7,50 m - 40,00 cm - 2,00 cm - 1 stuk

Verwijderen

- Verwijder dit asbestmateriaal zo snel mogelijk. Volg de toestand goed op.

- Hermetische zone (erkend asbestverwijderaar)
Leidingisolatie is een niet hechtgebonden toepassing en mag niet doe-het-zelf verwijderd worden. Aangezien dit niet zonder te scheuren/breken verwijderd kan worden. Bij deze werken komen er steeds asbestvezels vrij in een binnenruimte.

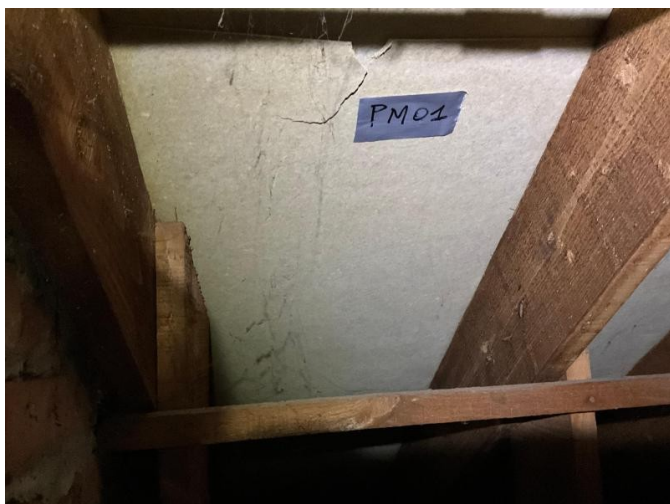
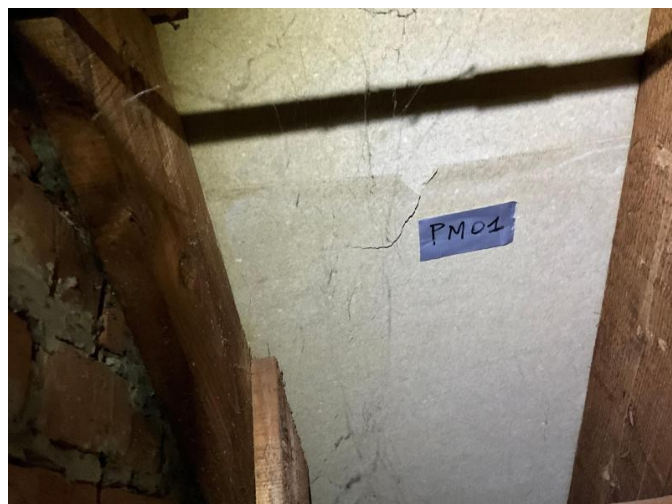
Eindbeoordeling materiaalrisico	Zeer laag materiaalrisico en/of zeer lage kans op vezelvrijgave
---------------------------------	---

Gebondenheid	Categorie 1: hechtgebonden in oorsprong
Asbestsoort (vezeltype)	Alleen chrysotiel
Asbestconcentratie	Laag (< 50%)
Afschermingsgraad van het gehele materiaal	Geheel of deels (ook) vrij aan de binnenlucht
Toestand van het materiaal	Onbeschadigd, niet verweerd

#	Type	Referentie	Resultaat
3.1	Puntmonster	PM01	Chrysotiel

Beschrijving	Onderdak
Omgeving	Grenst aan binnen- en buitenlucht
Primaire drager	Schuin dak
Asbestmateriaal	Dak- en gevelbekleding - Plaat
Bindmiddel van asbestmateriaal	Cement
Gebondenheid op basis van bindmiddel	Hecht
Hoeveelheid (oppervlakte - dikte - aantal)	• 141,00 m ² - 0,50 cm - 1 stuk
Totaal volume	0,705 m ³

Verwijderen

- Verwijder dit asbestmateriaal zo snel mogelijk. Volg de toestand goed op.

- Eenvoudige handelingen: mag via doe-het-zelf of door werknemer(s) met opleidingsattest eenvoudige handelingen
Menuiserteplaten zijn een hechtgebonden toepassing, deze dienen voorzichtig te worden verwijderd zonder te breken/slijpen om vezelvrijgave te vermijden.

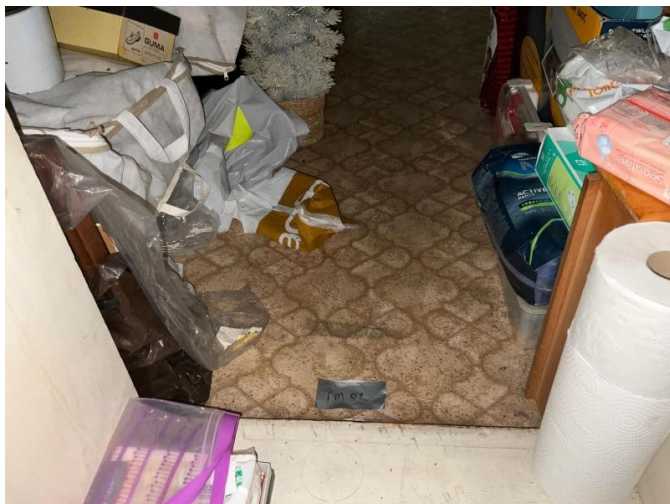
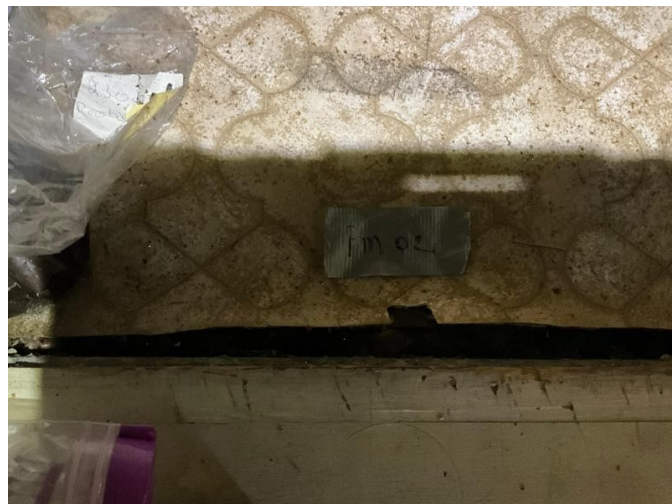
Eindbeoordeling materiaalrisico	Laag materiaalrisico en/of verlaagde kans op vezelvrijgave
---------------------------------	--

Gebondenheid	Categorie 1: hechtgebonden in oorsprong
Asbestsoort (vezeltype)	Alleen chrysotiel
Asbestconcentratie	Laag (< 50%)
Afschermingsgraad van het gehele materiaal	Geheel of deels (ook) vrij aan de binnenlucht
Toestand van het materiaal	Licht beschadigd, licht verweerd. Intact materiaal type Pical – asbestboard of categorie III 'gebondenheid'

#	Type	Referentie	Resultaat
4.1	Puntmonster	PM02	Chrysotiel

Beschrijving	Vinyl zoldervloer
Omgeving	Binnen
Primaire drager	Vloer
Asbestmateriaal	Prefab - afwerking - Vloerzeil
Bindmiddel van asbestmateriaal	Kunststof of -hars
Gebondenheid op basis van bindmiddel	Hecht
Hoeveelheid (oppervlakte - aantal)	<ul style="list-style-type: none"> 68,00 m² - 1 stuk

Zorgvuldig beheren

- Verwijder dit asbestmateriaal zo snel mogelijk. Volg de toestand goed op.

- Hermetische zone (erkend asbestverwijderaar)
is een niet hechtgebonden toepassing en mag niet doe-het-zelf verwijderd worden. Aangezien
Asbesthoudend Vinyl kan niet zonder te scheuren/breken verwijderd kan worden. Bij deze werken komen er
steeds asbestvezels
vrij in een binnenruimte.

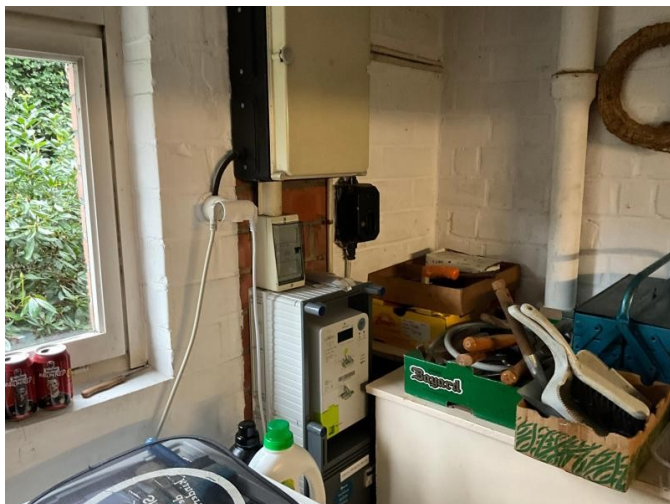
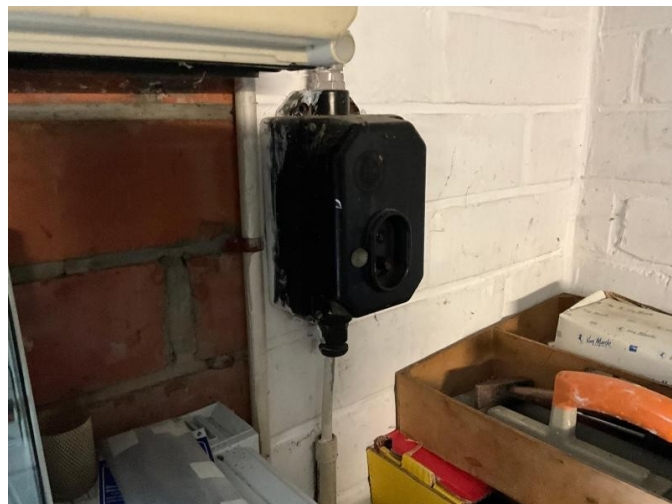
Eindbeoordeling materiaalrisico	Zeer laag materiaalrisico en/of zeer lage kans op vezelvrijgave
---------------------------------	---

Gebondenheid	Categorie 1: hechtgebonden in oorsprong
Asbestsoort (vezeltype)	Alleen chrysotiel
Asbestconcentratie	Laag (< 50%)
Afschermingsgraad van het gehele materiaal	Geheel of deels (ook) vrij aan de binnenlucht
Toestand van het materiaal	Onbeschadigd, niet verweerd

Beschrijving	Bakeliet
Omgeving	Binnen
Primaire drager	Binnenwand
Asbestmateriaal	Plaat, paneel, tablet - Type Bakeliet
Bindmiddel van asbestmateriaal	Kunststof of -hars
Gebondenheid op basis van bindmiddel	Hecht
Hoeveelheid (oppervlakte - dikte - aantal)	• 1,00 m ² - 50,00 cm - 1 stuk
Totaal volume	0,50 m ³
Eenvoudig bereikbaar	Ja
Bevestigingswijze	• Geschroefd
Identificatiemethode	Vaststelling zonder monsternamen

Zorgvuldig beheren

- Verwijder dit asbestmateriaal zo snel mogelijk. Volg de toestand goed op.

- Eenvoudige handelingen: mag via doe-het-zelf of door werknemer(s) met opleidingsattest eenvoudige handelingen
Elektrisch materiaal uit bakeliet zijn hechtgebonden toepassingen. Deze dienen voorzichtig te worden verwijderd zonder te breken.

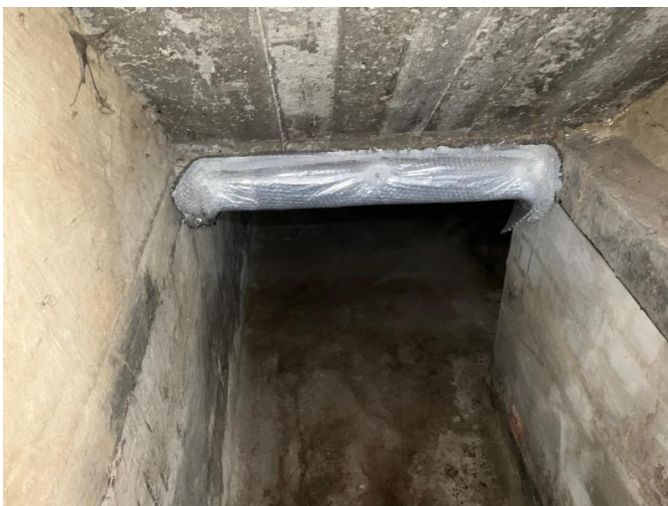
Permanente beperking

Reden: Het onderzoek kan niet uitgevoerd worden binnen de bepalingen van de Welzijnswet

Uitleg van de asbestdeskundige: De kruipkelder is lager dan 1,50m.

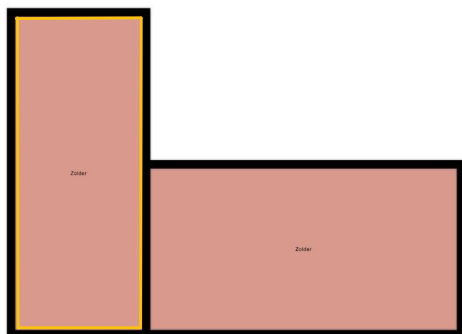
Permanente beperking

Reden: Het onderzoek kan niet uitgevoerd worden binnen de bepalingen van de Welzijnswet

Uitleg van de asbestdeskundige: Kruipzolder is lager dan 1.50m

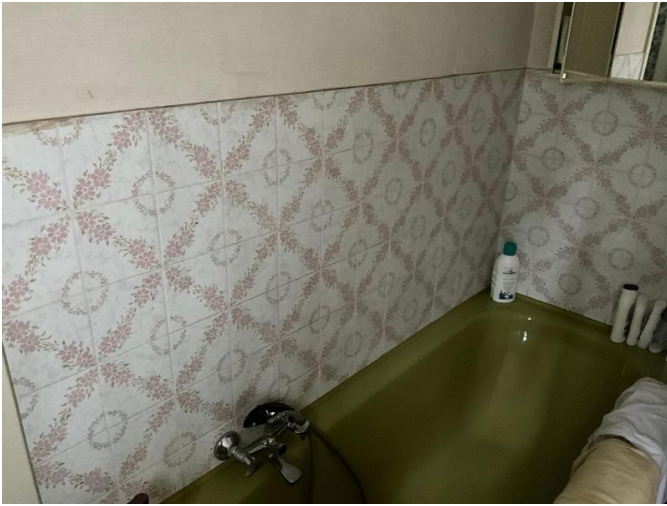
De gebruikte tegellijm van faiencetegels kan asbest bevatten, het betreft een niet-destructief onderzoek, hierdoor kon deze niet visueel vastgesteld of bemonsterd worden.

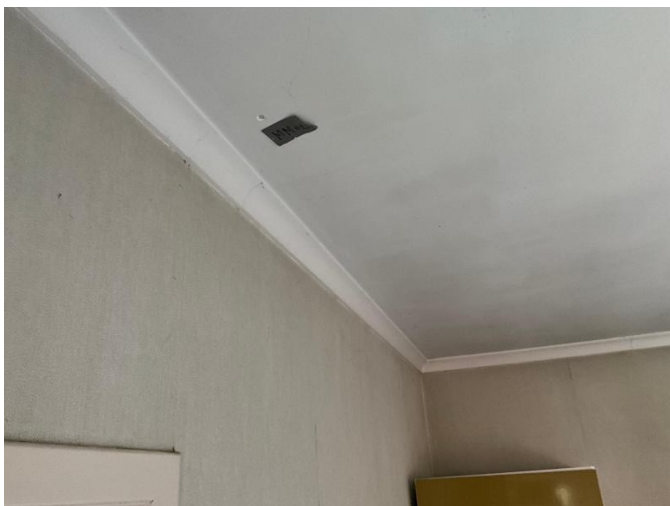
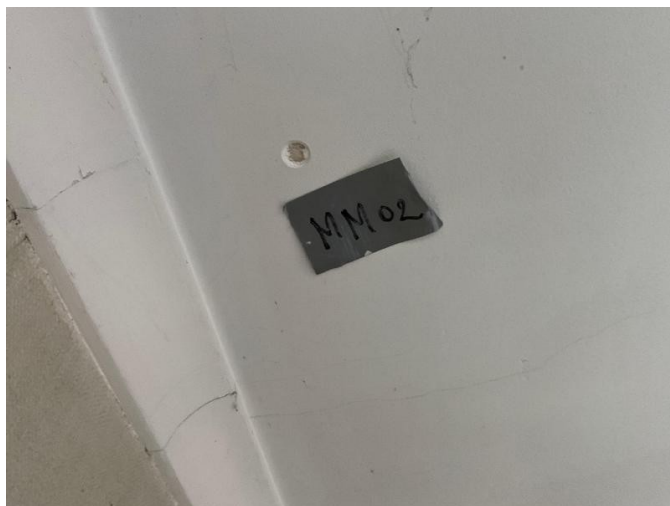
Fiche 9: Pleisterwerk plafonds

Geen asbest

#	Type	Referentie	Resultaat
9.1	Mengmonster	MM02	Geen asbest

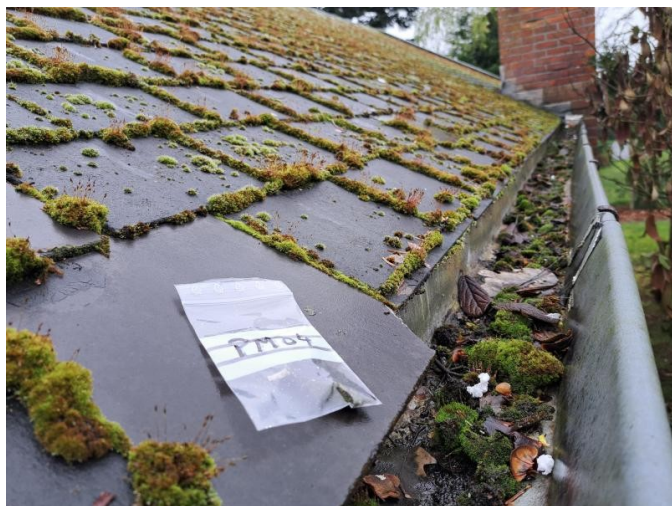
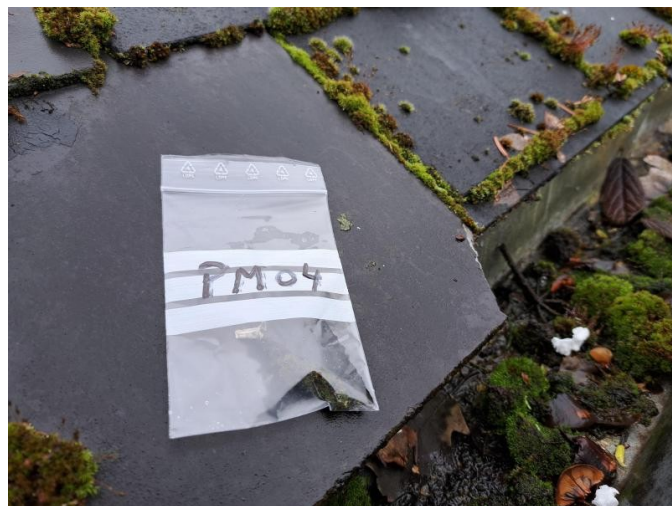
Fiche 10: Leien dak

Geen asbest

#	Type	Referentie	Resultaat
10.1	Puntmonster	PM04	Geen asbest

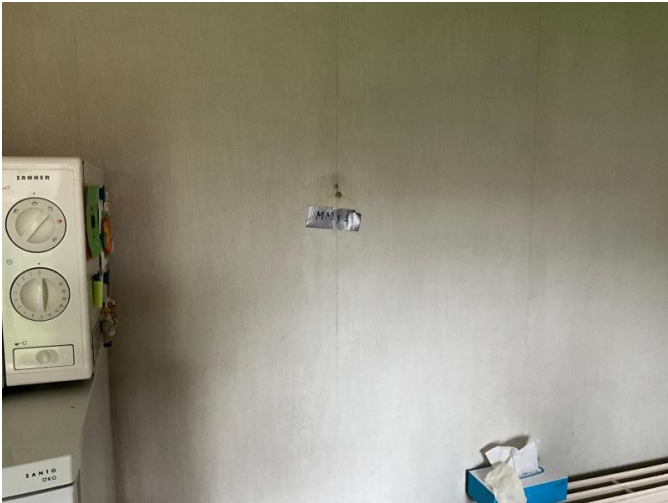
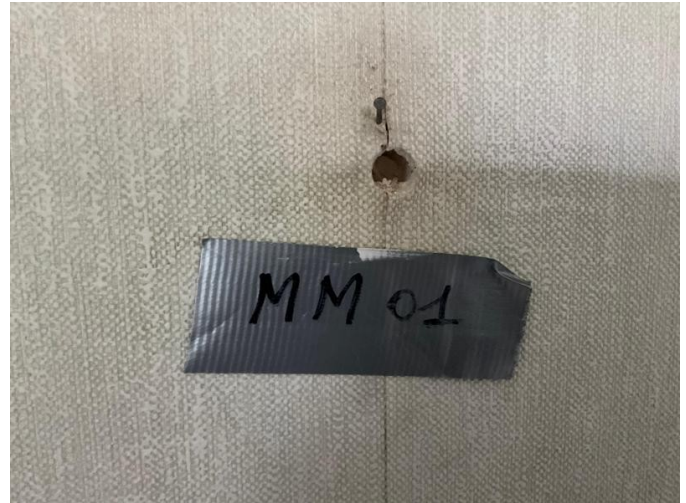
Fiche 11: Pleisterwerk muren

Geen asbest

#	Type	Referentie	Resultaat
11.1	Mengmonster	MM01	Geen asbest
