Asbestinventarisatetest

Hoge Hellesemweg 11, 9520 Sint-Lievens-Houtem

Attestnummer : 20221206-000097.000

Uitgegeven op : 06.12.2022

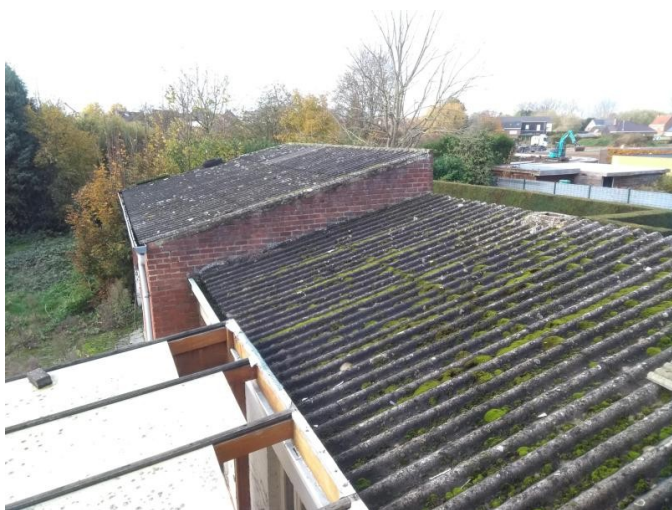
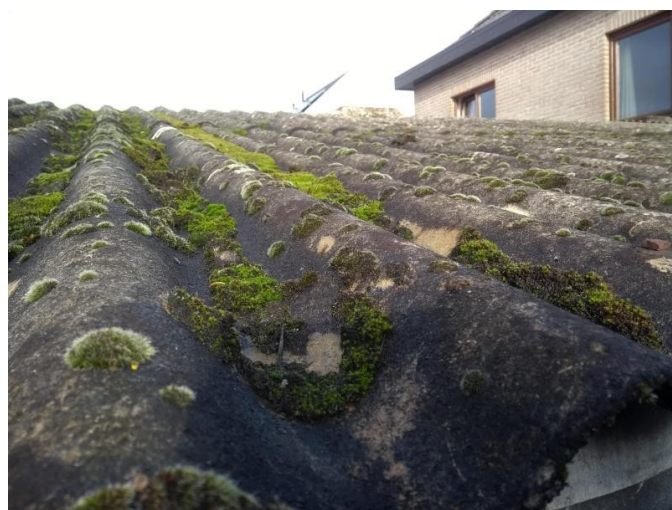
Eindbeoordeling materiaalrisico	Hoog materiaalrisico en/of hoge kans op vezelvrijgave
---------------------------------	---

Gebondenheid	Categorie 1: hechtgebonden in oorsprong
Asbestsoort (vezeltype)	Crocidoliet aanwezig
Asbestconcentratie	Laag (< 50%)
Afschermingsgraad van het gehele materiaal	Geheel of deels (ook) vrij aan de binnenlucht
Toestand van het materiaal	Zwaar beschadigd, zwaar verweerd

Beschrijving	Golfplaten op koterij en garage
Omgeving	Grenst aan binnen- en buitenlucht
Primaire drager	Plat dak
Asbestmateriaal	Dak- en gevelbekleding - Golfplaat
Bindmiddel van asbestmateriaal	Cement
Gebondenheid op basis van bindmiddel	Hecht
Hoeveelheid (oppervlakte - aantal)	• 80,00 m ² - 1 stuk
Totale oppervlakte	80,00 m ²
Eenvoudig bereikbaar	Ja

- Zorg voor een veilig beheer. Vermijd het beschadigen van het asbestmateriaal. Controleer de toestand jaarlijks op wijzigingen.
- Verwijder dit asbestmateriaal zo snel mogelijk. Volg de toestand goed op.
- Hemelwater dat afspoelt van asbestcement daken of gevels kan asbestdeeltjes bevatten. Gebruik het enkel voor gesloten circuits (bv. spoelen toiletten). Reinig na het vervangen van het dak of de gevel de dakgoten en regenwaterput of -ton om asbesthoudend sediment of slib te verwijderen

- Eenvoudige handelingen: enkel door erkend asbestverwijderaar
Hechtgebonden asbest die beschadigd is of waarbij er vrije vezels zichtbaar zijn en die verwerkt is in een buitentoepassing waarbij geen derden aanwezig zijn, voor zover de verwijdering geen aanleiding geeft tot een wijziging van de toestand.

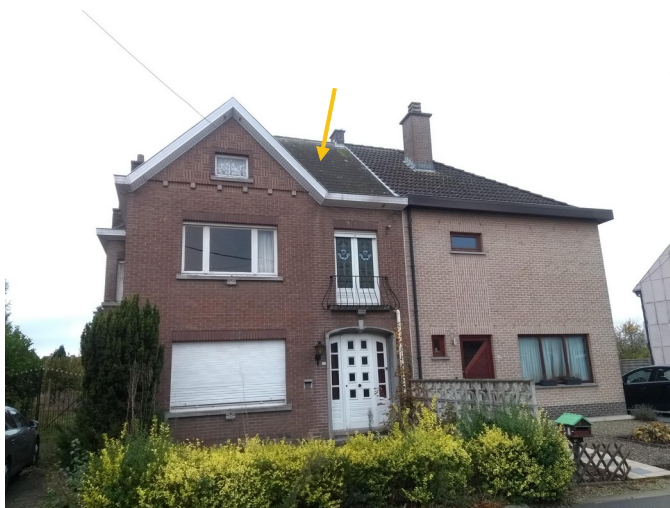
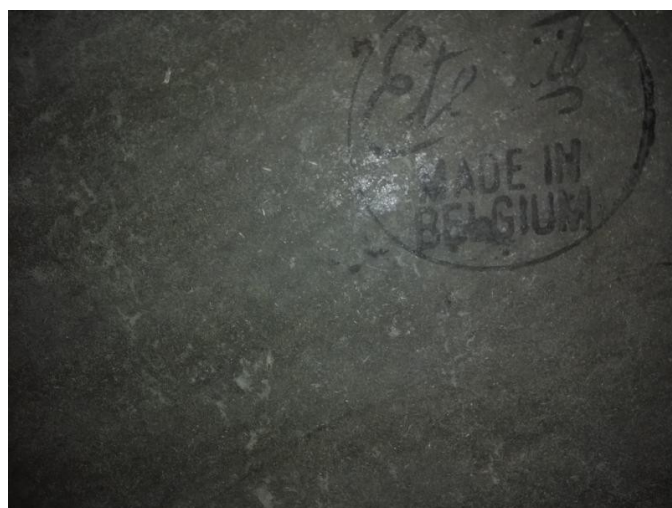
Eindbeoordeling materiaalrisico	Hoog materiaalrisico en/of hoge kans op vezelvrijgave
---------------------------------	---

Gebondenheid	Categorie 1: hechtgebonden in oorsprong
Asbestsoort (vezeltype)	Crocidoliet aanwezig
Asbestconcentratie	Laag (< 50%)
Afschermingsgraad van het gehele materiaal	Geheel of deels (ook) vrij aan de binnenlucht
Toestand van het materiaal	Matig beschadigd, matig verweerd

Beschrijving	Dakleien
Omgeving	Grenst aan binnen- en buitenlucht
Primaire drager	Schuin dak
Asbestmateriaal	Dak- en gevelbekleding - Lei, shingle
Bindmiddel van asbestmateriaal	Cement
Gebondenheid op basis van bindmiddel	Hecht
Hoeveelheid (oppervlakte - aantal)	• 84,00 m ² - 1 stuk
Totale oppervlakte	84,00 m ²
Eenvoudig bereikbaar	Ja
Bevestigingswijze	• Genageld, geniet

- Hemelwater dat afspoelt van asbestcement daken of gevels kan asbestdeeltjes bevatten. Gebruik het enkel voor gesloten circuits (bv. spoelen toiletten). Reinig na het vervangen van het dak of de gevel de dakgoten en regenwaterput of -ton om asbesthoudend sediment of slib te verwijderen

- Eenvoudige handelingen: enkel door erkend asbestverwijderaar
1° hechtgebonden asbest die niet beschadigd is of waarbij er geen vrije vezels zichtbaar zijn en waarbij verwijdering geen aanleiding geeft tot een wijziging van de toestand;
2° hechtgebonden asbest die beschadigd is of waarbij er vrije vezels zichtbaar zijn en die verwerkt is in een buitentoepassing waarbij geen derden aanwezig zijn, voor zover de verwijdering geen aanleiding geeft tot een wijziging van de toestand;

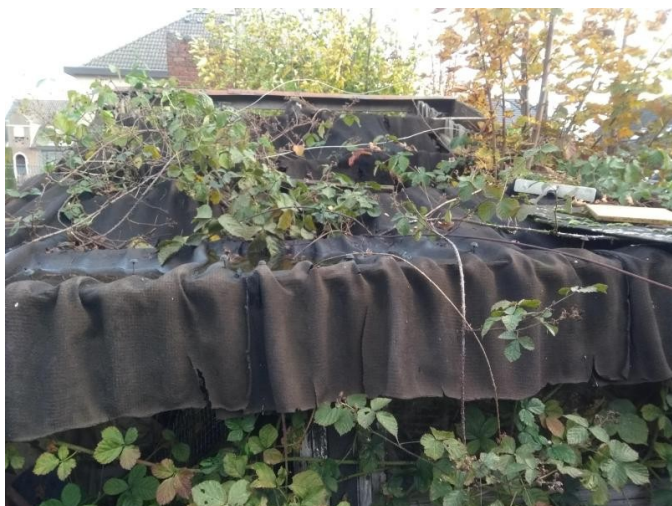
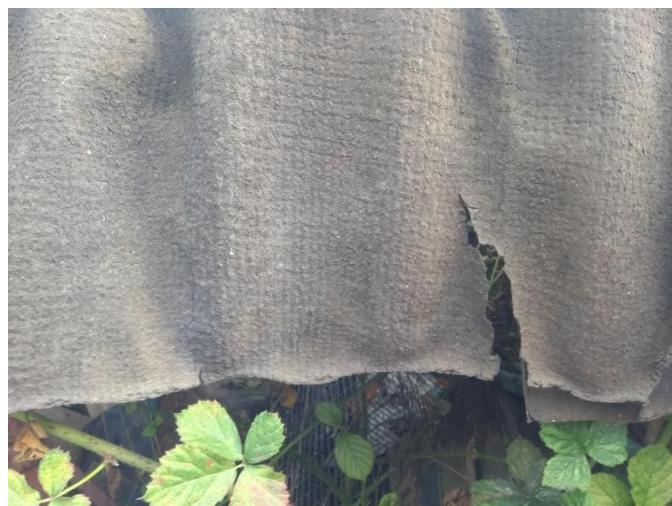
Eindbeoordeling materiaalrisico	Hoog materiaalrisico en/of hoge kans op vezelvrijgave
---------------------------------	---

Gebondenheid	Categorie 1: hechtgebonden in oorsprong
Asbestsoort (vezeltype)	Crocidoliet aanwezig
Asbestconcentratie	Laag (< 50%)
Afschermingsgraad van het gehele materiaal	Geheel of deels vrij van de buitenlucht
Toestand van het materiaal	Zwaar beschadigd, zwaar verweerd

Beschrijving	roofing op dak tuinhuis
Omgeving	Buiten
Primaire drager	Plat dak
Asbestmateriaal	Dak- en gevelbekleding - Roofing
Bindmiddel van asbestmateriaal	Bitumen (roofing, teer, asfalt)
Gebondenheid op basis van bindmiddel	Hecht
Hoeveelheid (oppervlakte - aantal)	• 15,00 m ² - 1 stuk
Totale oppervlakte	15,00 m ²

- Zorg voor een veilig beheer. Vermijd het beschadigen van het asbestmateriaal. Controleer de toestand jaarlijks op wijzigingen.
- Verwijder dit asbestmateriaal zo snel mogelijk. Volg de toestand goed op.
- Voer bijkomende staalname(s) uit.

- Eenvoudige handelingen: mag via doe-het-zelf of door werknemer(s) met opleidingsattest eenvoudige handelingen
Hechtgebonden asbest die beschadigd is of waarbij er vrije vezels zichtbaar zijn en die verwerkt is in een buitentoepassing waarbij geen derden aanwezig zijn, voor zover de verwijdering geen aanleiding geeft tot een wijziging van de toestand.
- Eenvoudige handelingen: enkel door erkend asbestverwijderaar
Hechtgebonden asbest die beschadigd is of waarbij er vrije vezels zichtbaar zijn en die verwerkt is in een buitentoepassing waarbij geen derden aanwezig zijn, voor zover de verwijdering geen aanleiding geeft tot een wijziging van de toestand.

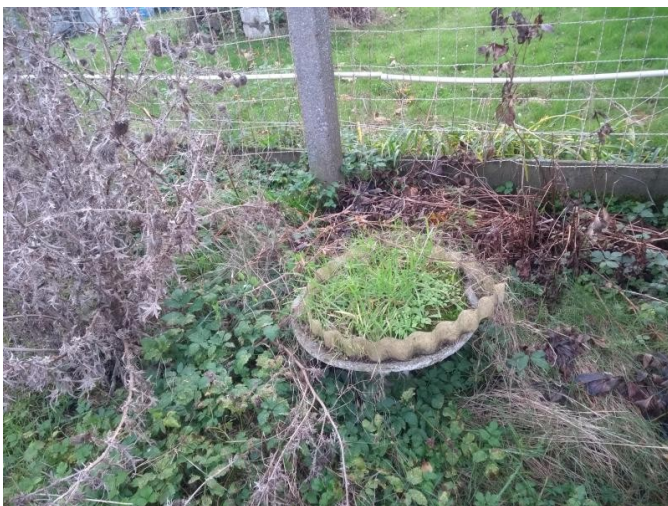
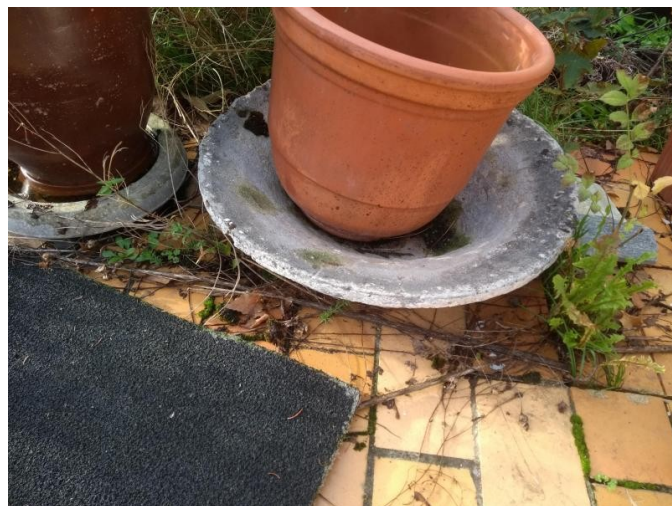
Beschrijving	bloembakken in asbestcement
Type afvalstof	Betreft stock-voorraad of gedemonteerde asbestmaterialen
Aanwezige resten	Geen resten aanwezig
Omgeving	Buiten
Primaire drager	Gedemonteerd of buitengebruik gesteld materiaal
Asbestmaterialen	<ul style="list-style-type: none">• Bak, reservoir, kuip, bloembak
Bindmiddel van asbestmateriaal	Cement
Gebondenheid op basis van bindmiddel	Hecht
Hoeveelheid (gewicht - aantal)	<ul style="list-style-type: none">• 5,00 kg - 3 stuks
Totaal gewicht	15,00 kg
Eenvoudig bereikbaar	Ja
Identificatiemethode	Vaststelling zonder monsternamen

- Verwijder het asbestafval.

- Eenvoudige handelingen: mag via doe-het-zelf of door werknemer(s) met opleidingsattest eenvoudige handelingen
Hechtgebonden asbest die beschadigd is of waarbij er vrije vezels zichtbaar zijn en die verwerkt is in een buitentoepassing waarbij geen derden aanwezig zijn, voor zover de verwijdering geen aanleiding geeft tot een wijziging van de toestand.

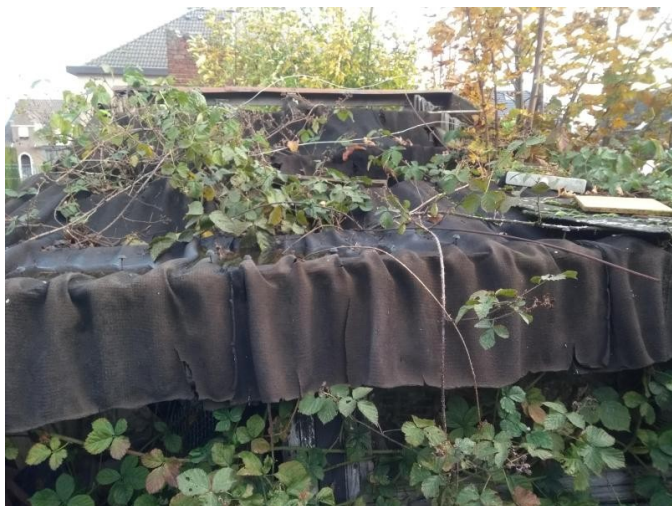
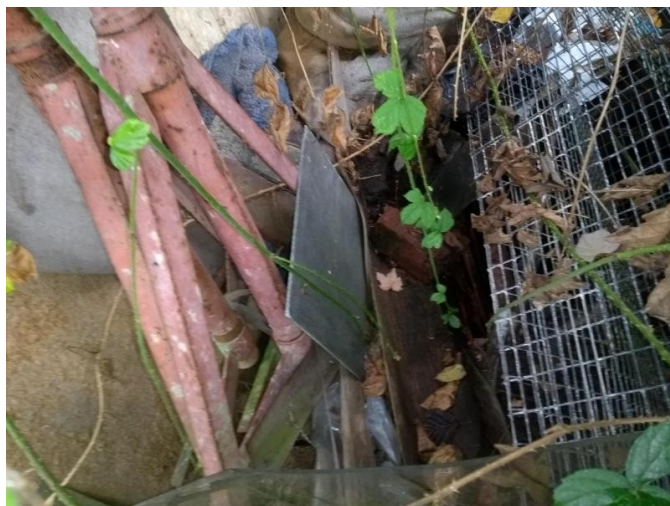
Beschrijving	leien in opslag
Type afvalstof	Betreft stock-voorraad of gedemonteerde asbestmaterialen
Aanwezige resten	Geen resten aanwezig
Omgeving	Buiten
Primaire drager	Bodem
Asbestmaterialen	<ul style="list-style-type: none">Dak- en gevelbekleding - Lei, shingle
Bindmiddel van asbestmateriaal	Cement
Gebondenheid op basis van bindmiddel	Hecht
Hoeveelheid (gewicht - aantal)	<ul style="list-style-type: none">1,00 kg - 1 stuk
Totaal gewicht	1,00 kg
Eenvoudig bereikbaar	Ja
Identificatiemethode	Vaststelling zonder monsternamen

- Verwijder het asbestafval.

- Eenvoudige handelingen: mag via doe-het-zelf of door werknemer(s) met opleidingsattest eenvoudige handelingen
Hechtgebonden asbest die beschadigd is of waarbij er vrije vezels zichtbaar zijn en die verwerkt is in een buitentoepassing waarbij geen derden aanwezig zijn, voor zover de verwijdering geen aanleiding geeft tot een wijziging van de toestand.

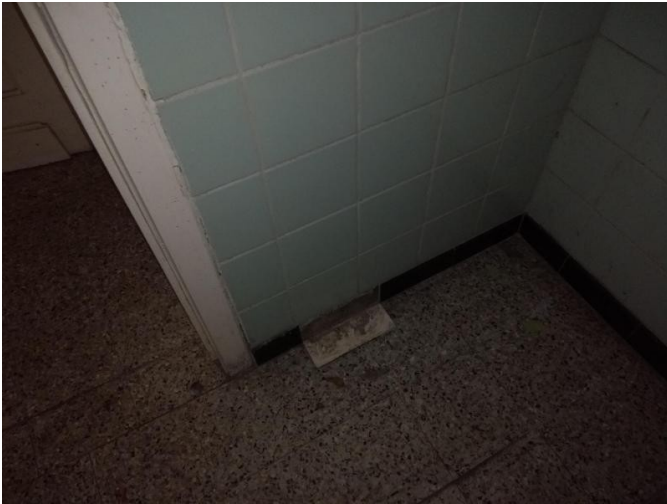
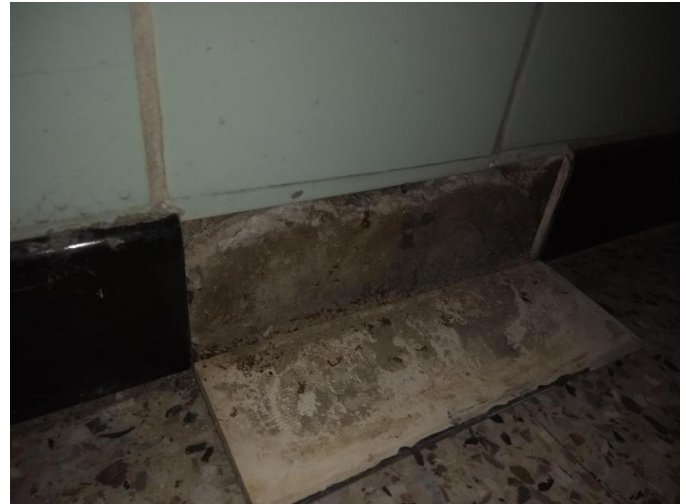
Eindbeoordeling materiaalrisico	Verhoogd materiaalrisico en/of verhoogde kans op vezelvrijgave
---------------------------------	--

Gebondenheid	Categorie 1: hechtgebonden in oorsprong
Asbestsoort (vezeltype)	Crocidoliet aanwezig
Asbestconcentratie	Laag (< 50%)
Afschermingsgraad van het gehele materiaal	Geheel of deels (ook) vrij aan de binnenlucht
Toestand van het materiaal	Licht beschadigd, licht verweerd. Intact materiaal type Pical – asbestboard of categorie III 'gebondenheid'

Beschrijving	Faiencelijm plint
Omgeving	Binnen
Primaire drager	Binnenwand
Asbestmateriaal	In-situ afwerkingslagen - Lijmlaag
Bindmiddel van asbestmateriaal	cement-gips
Gebondenheid op basis van bindmiddel	Hecht
Hoeveelheid (gewicht - aantal)	• 3,00 kg - 1 stuk
Totaal gewicht	3,00 kg
Eenvoudig bereikbaar	Ja
Bevestigingswijze	• Verlijmd, ingegoten, versmeerd

- Zorg voor een veilig beheer. Vermijd het beschadigen van het asbestmateriaal. Controleer de toestand jaarlijks op wijzigingen.
- Scherm in afwachting van verwijdering het asbestmateriaal af van luchtstromingen en verstoring: bijvoorbeeld door het te verpakken, te fixeren, af te dekken, signalisatie - afbakening aan te brengen, ...
- Voer bijkomende staalname(s) uit.

- Hermetische zone (erkend asbestverwijderaar)
Indien de lijm asbesthoudend is, betreft de verwijdering een wijziging van de toestand en zijn eenvoudige handelingen niet toegelaten volgens de Codex boek VI titel 3.

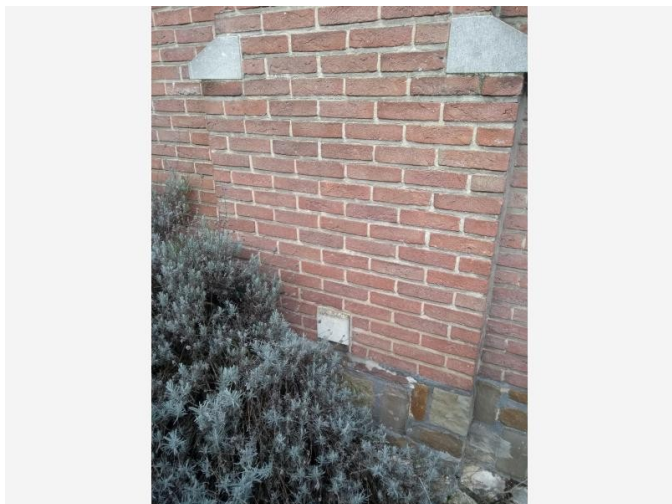
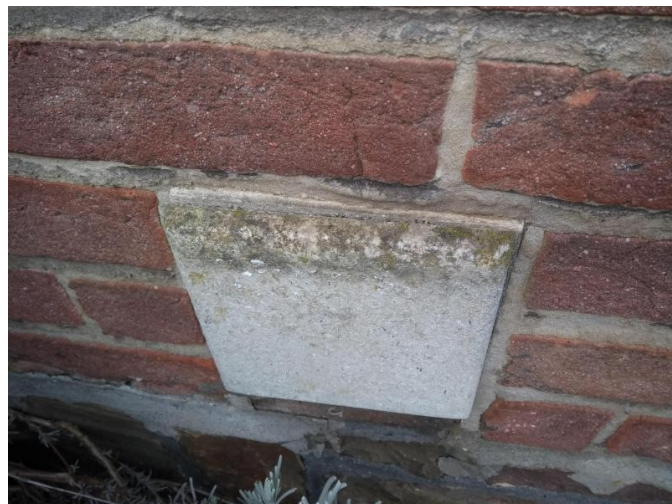
Eindbeoordeling materiaalrisico	Verhoogd materiaalrisico en/of verhoogde kans op vezelvrijgave
---------------------------------	--

Gebondenheid	Categorie 1: hechtgebonden in oorsprong
Asbestsoort (vezeltype)	Crocidoliet aanwezig
Asbestconcentratie	Laag (< 50%)
Afschermingsgraad van het gehele materiaal	Geheel of deels vrij van de buitenlucht
Toestand van het materiaal	Matig beschadigd, matig verweerd

Beschrijving	roetluikjes in asbestcement
Omgeving	Buiten
Primaire drager	Wand buitenschil
Asbestmateriaal	Brandwerende afsluiting (prefab geheel) - Luik
Bindmiddel van asbestmateriaal	Cement
Gebondenheid op basis van bindmiddel	Hecht
Hoeveelheid (gewicht - aantal)	• 1,00 kg - 2 stuks
Totaal gewicht	2,00 kg
Eenvoudig bereikbaar	Ja

- Zorg voor een veilig beheer. Vermijd het beschadigen van het asbestmateriaal. Controleer de toestand jaarlijks op wijzigingen.
- Verwijder dit asbestmateriaal zo snel mogelijk. Volg de toestand goed op.

- Eenvoudige handelingen: mag via doe-het-zelf of door werknemer(s) met opleidingsattest eenvoudige handelingen
Hechtgebonden asbest die beschadigd is of waarbij er vrije vezels zichtbaar zijn en die verwerkt is in een buitentoepassing waarbij geen derden aanwezig zijn, voor zover de verwijdering geen aanleiding geeft tot een wijziging van de toestand.
- Eenvoudige handelingen: enkel door erkend asbestverwijderaar
Hechtgebonden asbest die beschadigd is of waarbij er vrije vezels zichtbaar zijn en die verwerkt is in een buitentoepassing waarbij geen derden aanwezig zijn, voor zover de verwijdering geen aanleiding geeft tot een wijziging van de toestand.

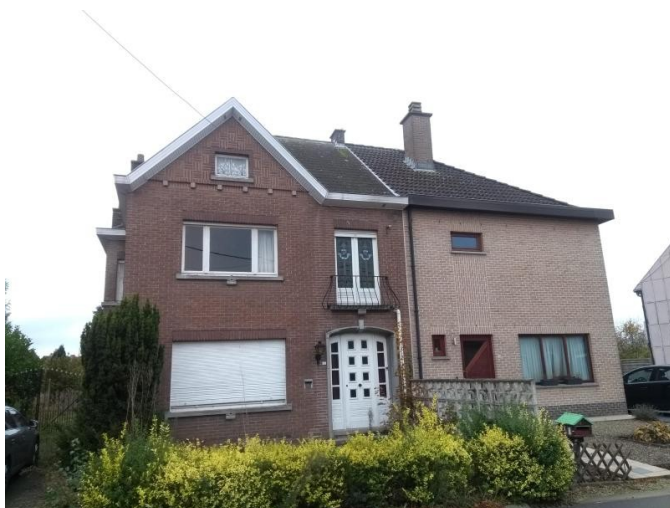
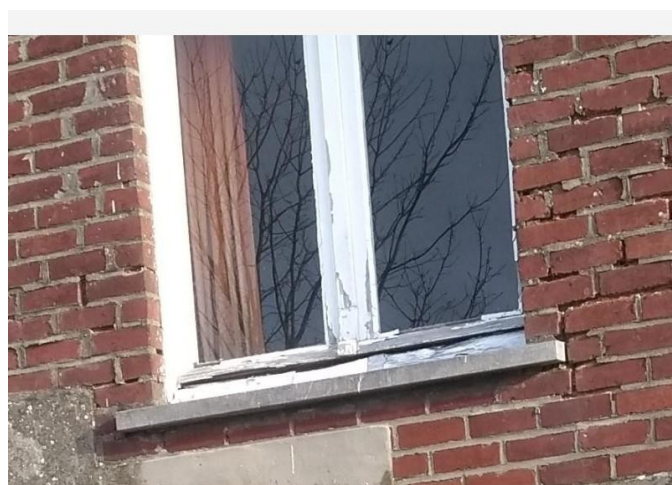
Eindbeoordeling materiaalrisico	Verhoogd materiaalrisico en/of verhoogde kans op vezelvrijgave
---------------------------------	--

Gebondenheid	Categorie 1: hechtgebonden in oorsprong
Asbestsoort (vezeltype)	Amfibool aanwezig, uitgezonderd crocidoliet
Asbestconcentratie	Laag (< 50%)
Afschermingsgraad van het gehele materiaal	Geheel of deels vrij van de buitenlucht
Toestand van het materiaal	Matig beschadigd, matig verweerd

Beschrijving	mastiek buitenschrijnwerk
Omgeving	Buiten
Primaire drager	Wandopening verticaal (raam, deur, ...)
Asbestmateriaal	In-situ afwerkingslagen - Pasta, stopverf, voegsel, stopsel, vulsel, mastiek, kitten, ...
Bindmiddel van asbestmateriaal	Kitten, mastiek, pasta
Gebondenheid op basis van bindmiddel	Hecht

- Zorg voor een veilig beheer. Vermijd het beschadigen van het asbestmateriaal. Controleer de toestand jaarlijks op wijzigingen.

- Eenvoudige handelingen: mag via doe-het-zelf of door werknemer(s) met opleidingsattest eenvoudige handelingen
1° hechtgebonden asbest die niet beschadigd is of waarbij er geen vrije vezels zichtbaar zijn en waarbij verwijdering geen aanleiding geeft tot een wijziging van de toestand;
2° hechtgebonden asbest die beschadigd is of waarbij er vrije vezels zichtbaar zijn en die verwerkt is in een buitentoepassing waarbij geen derden aanwezig zijn, voor zover de verwijdering geen aanleiding geeft tot een wijziging van de toestand;

- Eenvoudige handelingen: enkel door erkend asbestverwijderaar
1° hechtgebonden asbest die niet beschadigd is of waarbij er geen vrije vezels zichtbaar zijn en waarbij verwijdering geen aanleiding geeft tot een wijziging van de toestand;
2° hechtgebonden asbest die beschadigd is of waarbij er vrije vezels zichtbaar zijn en die verwerkt is in een buitentoepassing waarbij geen derden aanwezig zijn, voor zover de verwijdering geen aanleiding geeft tot

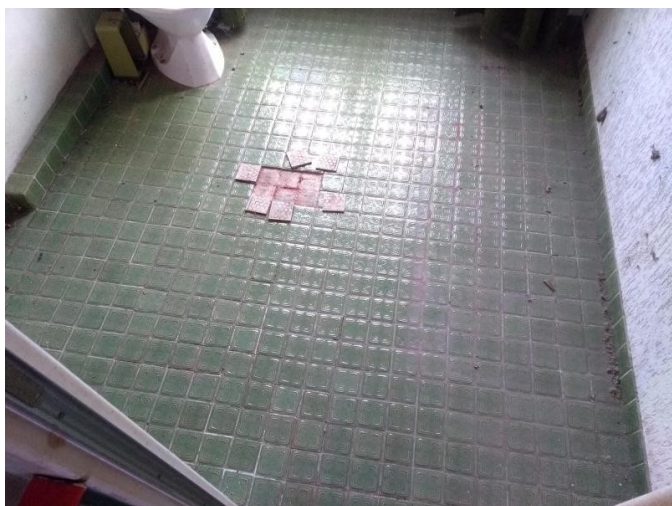
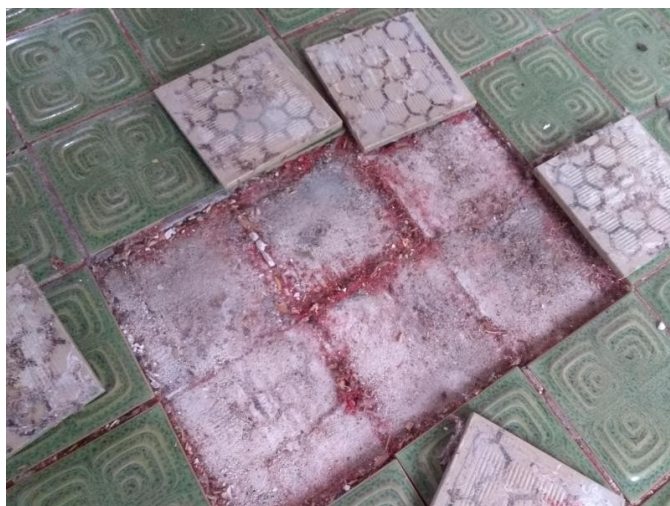
Eindbeoordeling materiaalrisico	Verhoogd materiaalrisico en/of verhoogde kans op vezelvrijgave
Opmerking	Dit materiaal werd automatisch als asbestverdacht geïdentificeerd op basis van de limitatieve lijst in het inspectieprotocol. In het kader van deze inventarisatie werd echter geen labo-analyse uitgevoerd, het is dus niet 100 % zeker dat dit materiaal asbest bevat. Om uitsluitel te krijgen is een bijkomende labo-analyse nodig.

Gebondenheid	Categorie 1: hechtgebonden in oorsprong
Asbestsoort (vezeltype)	Crocidoliet aanwezig
Asbestconcentratie	Laag (< 50%)
Afschermingsgraad van het gehele materiaal	Geheel of deels vrij van de buitenlucht
Toestand van het materiaal	Matig beschadigd, matig verweerd

Beschrijving	Faiencelijm vloer
Omgeving	Binnen
Primaire drager	Vloer
Asbestmateriaal	In-situ afwerkingslagen - Lijmlaag
Bindmiddel van asbestmateriaal	cement-gips
Gebondenheid op basis van bindmiddel	Hecht
Hoeveelheid (gewicht - aantal)	• 3,00 kg - 1 stuk
Totaal gewicht	3,00 kg

- Zorg voor een veilig beheer. Vermijd het beschadigen van het asbestmateriaal. Controleer de toestand jaarlijks op wijzigingen.
- Voer bijkomende staalname(s) uit.

- Hermetische zone (erkend asbestverwijderaar)
Indien de lijm asbesthoudend is, betreft de verwijdering een wijziging van de toestand en zijn eenvoudige handelingen niet toegelaten volgens de Codex boek VI titel 3.
