# Asbestinventarisatetest

New-Yorkstraat 2, 9000 Gent

Attestnummer : 20230607-000453.000

Uitgegeven op : 07.06.2023

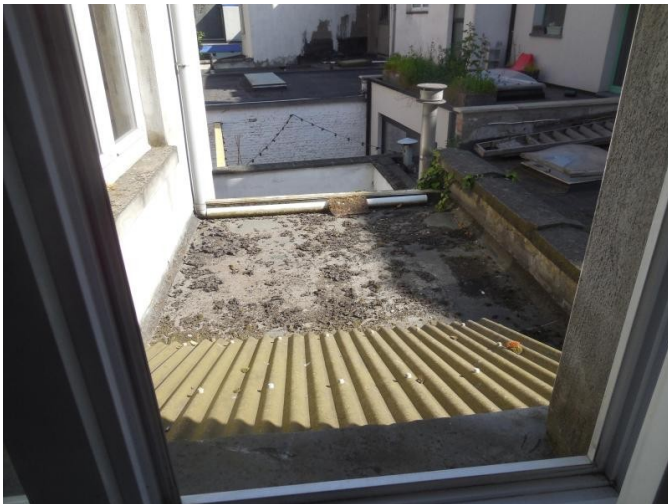
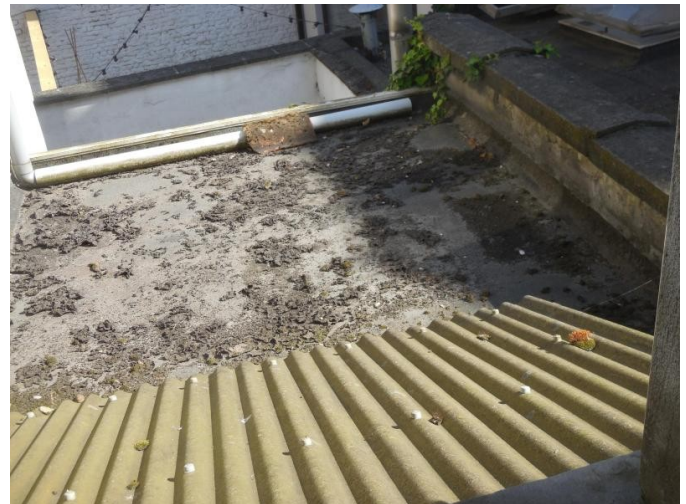
| Fiche 1: Roofing plat dak achterbouw..... | 10 |

Het asbestmateriaal valt onder de mijlpaal van 2040.

| Eindbeoordeling materiaalisico | Laag materiaalisico en/of verlaagde kans op vezelvrijgave |

| Asbestsoort (vezeltype) | Crocidoliet aanwezig |
| Toestand van het materiaal | Licht beschadigd, licht verweerd. Intact materiaal type Pical – asbestboard of categorie III 'gebondenheid' |

| Beschrijving | Roofing plat dak achterbouw |
| Asbestmateriaal | Dak- en gevelbekleding - Roofing |

- Zorg voor een veilig beheer. Vermijd het beschadigen van het asbestmateriaal. Controleer de toestand jaarlijks op wijzigingen.
- Zorg voor een veilig beheer en verwijder dit asbestmateriaal wanneer het bij werken eenvoudig bereikbaar wordt. Controleer de toestand jaarlijks op wijzigingen.
- Hemelwater dat afspoelt van asbestcement daken of gevels kan asbestdeeltjes bevatten. Gebruik het enkel voor gesloten circuits (bv. spoelen toiletten). Reinig na het vervangen van het dak of de gevel de dakgoten en regenwaterput of -ton om asbesthoudend sediment of slib te verwijderen

- Eenvoudige handelingen: mag via doe-het-zelf of door werknemer(s) met opleidingsattest eenvoudige handelingen  
Hechtgebonden buitentoepassing die makkelijk kan verwijderd worden mits de nodige beschermingsmaatregelen.

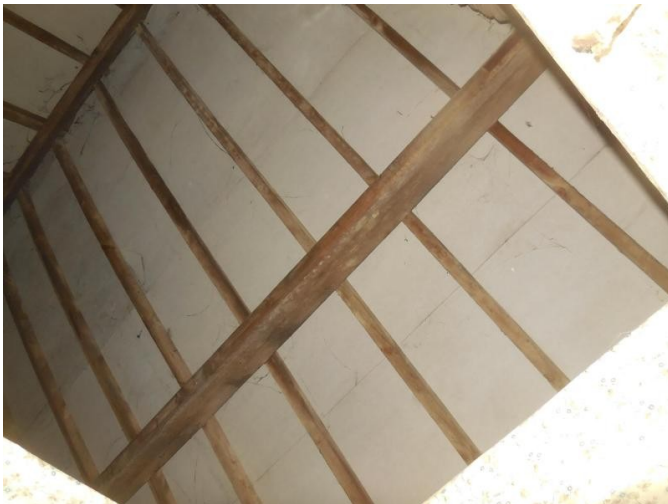
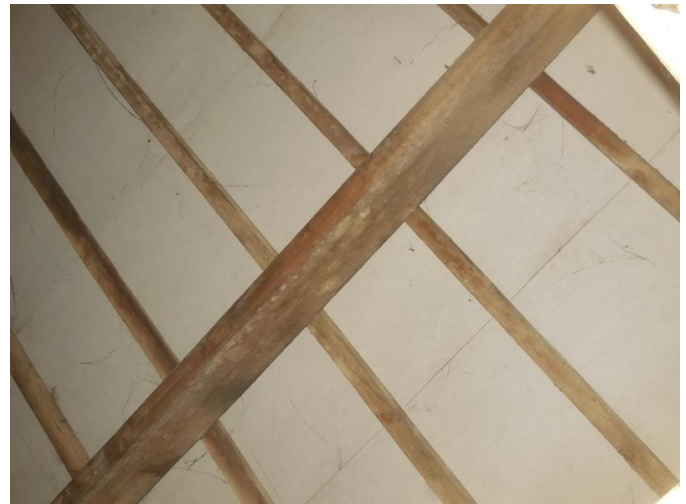
| Fiche 2: Onderdak hoofdgebouw..... | 13 |

Het asbestmateriaal valt onder de mijlpaal van 2040.

| Eindbeoordeling materiaalrisico | Laag materiaalrisico en/of verlaagde kans op vezelvrijgave |

| Asbestsoort (vezeltype) | Crocidoliet aanwezig |
| Toestand van het materiaal | Onbeschadigd, niet verweerd |

| Beschrijving | Onderdak hoofdgebouw |
| Asbestmateriaal | Plaat, paneel, tablet - Type Menuiserie |

- Zorg voor een veilig beheer. Vermijd het beschadigen van het asbestmateriaal. Controleer de toestand jaarlijks op wijzigingen.
- Zorg voor een veilig beheer en verwijder dit asbestmateriaal wanneer het bij werken eenvoudig bereikbaar wordt. Controleer de toestand jaarlijks op wijzigingen.

- Eenvoudige handelingen: mag via doe-het-zelf of door werknemer(s) met opleidingsattest eenvoudige handelingen  
Hechtgebonden binnentoepassing in goede staat die makkelijk kan verwijderd worden mits de nodige beschermingsmaatregelen.

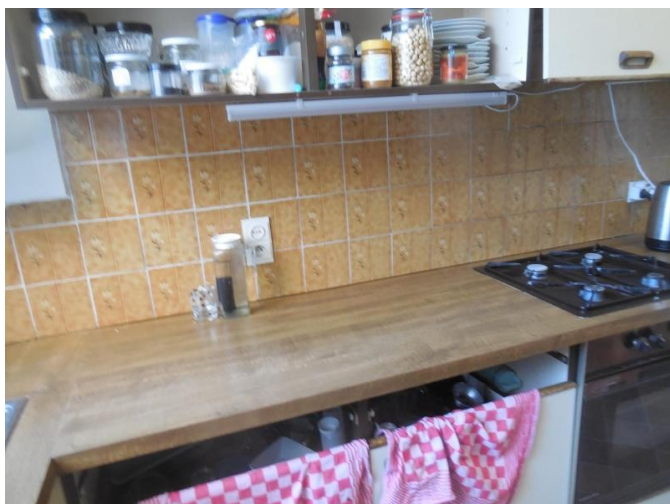
## Fiche 3: Tegellijm Faiencetegels Muren keuken, WC, badkamer

Mogelijk bevindt er zich asbestverdachte tegellijm achter de wandtegels. Dit was niet waarneembaar, er waren geen bestaande beschadigingen of openingen in de wandtegels.

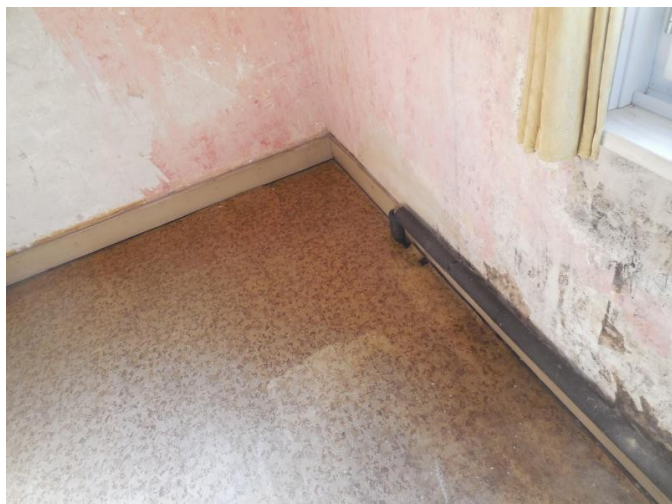
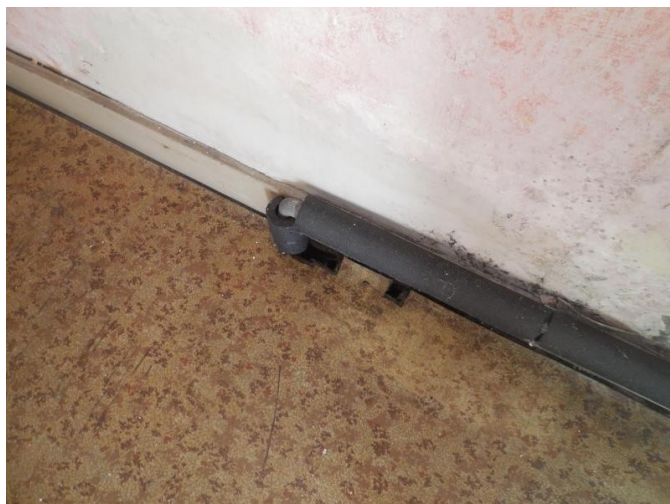
| Fiche 5: Vloerzeil slaapkamer verdieping achterzijde..... | 20 |

Geen asbest

| # | Type | Referentie | Resultaat |
|---|---|---|---|
| 5.1 | Puntmonster | E-23-031124/03 | Geen asbest |

| Beschrijving | Vloerzeil slaapkamer verdieping achterzijde |

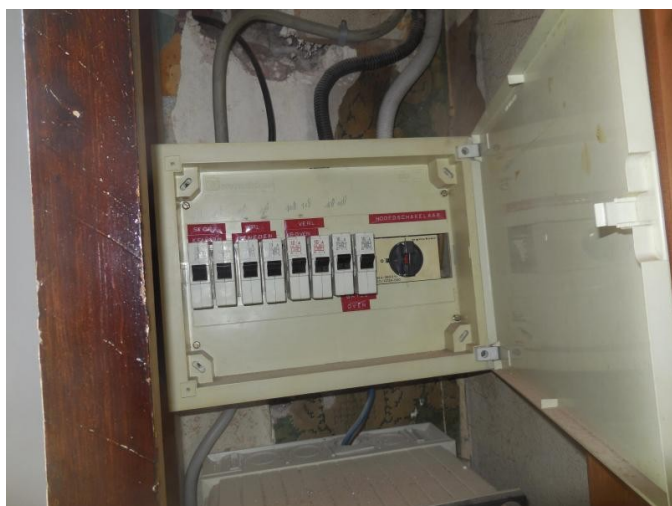
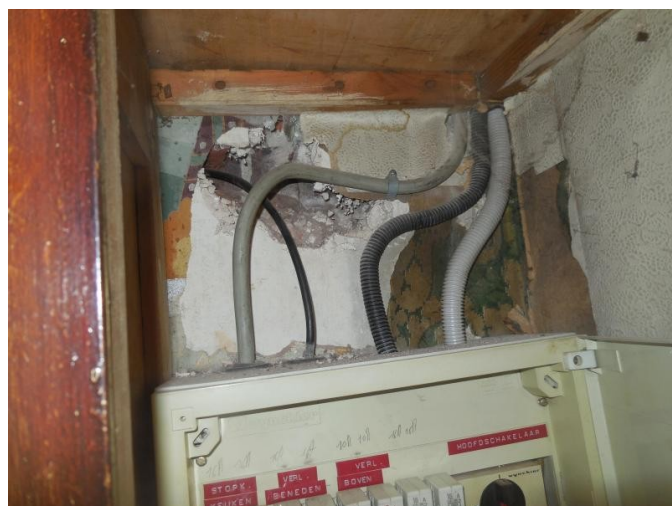
| Fiche 6: Pleisterwerk wanden..... | 22 |

Geen asbest

| # | Type | Referentie | Resultaat |
|---|---|---|---|
| 6.1 | Mengmonster | E-23-031124/01 | Geen asbest |

| Beschrijving | Pleisterwerk wanden |
