Asbestinventarisatetest

Zusters van Onze-Lieve-Vrouwstraat 50, 2170 Antwerpen

Attestnummer : 20241010-000036.000

Uitgegeven op : 10.10.2024

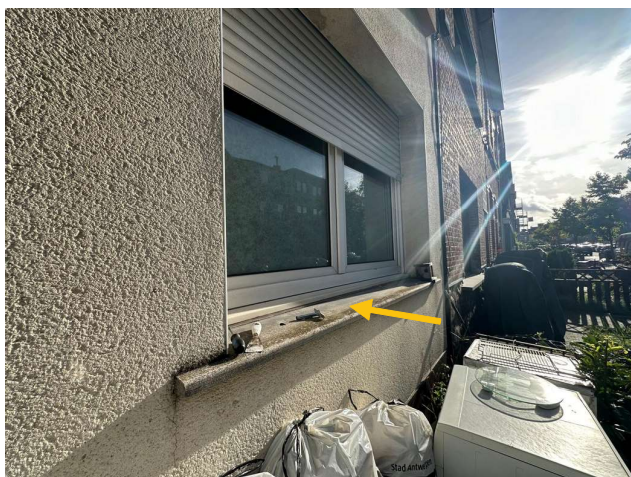
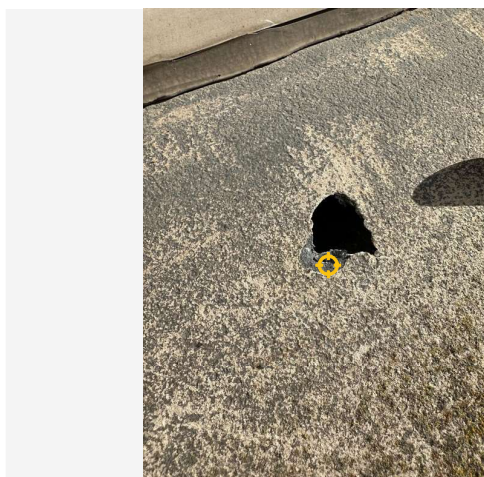
Eindbeoordeling materiaalrisico	Verhoogd materiaalrisico en/of verhoogde kans op vezelvrijgave
---------------------------------	--

Gebondenheid	Categorie 1: hechtgebonden in oorsprong
Asbestsoort (vezeltype)	Alleen chrysotiel
Asbestconcentratie	Laag (< 50%)
Afschermingsgraad van het gehele materiaal	Geheel of deels vrij aan de buitenlucht
Toestand van het materiaal	Matig beschadigd, matig verweerd

#	Type	Referentie	Resultaat
1.1	Puntmonster	ZOLVS3	Chrysotiel

Beschrijving	Vensterbank in asbestcement
Omgeving	Buiten
Primaire drager	Wandopening verticaal (raam, deur, ...)
Asbestmateriaal	Plaat, paneel, tablet - Hol
Bindmiddel van asbestmateriaal	Cement
Gebondenheid op basis van bindmiddel	Hecht
Hoeveelheid (oppervlakte - dikte - aantal)	<ul style="list-style-type: none">• 0,50 m² - 0,50 cm - 1 stuk
Totaal volume	0,003 m ³
Eenvoudig bereikbaar	Ja
Bevestigingswijze	<ul style="list-style-type: none">• Verlijmd, ingegoten, versmeerd
Identificatiemethode	Vaststelling met monstername
Destructieve handeling voor identificatie	Nee

Verwijderen

- Zorg voor een veilig beheer. Vermijd het beschadigen van het asbestmateriaal. Controleer de toestand jaarlijks op wijzigingen.

- Eenvoudige handelingen: mag via doe-het-zelf of door werknemer(s) met opleidingsattest eenvoudige handelingen
Hechtgebonden toepassing. Mag door doe-het-zelvers of werknemers met een attest eenvoudige handelingen verwijderd worden zonder te breken of te beschadigen.

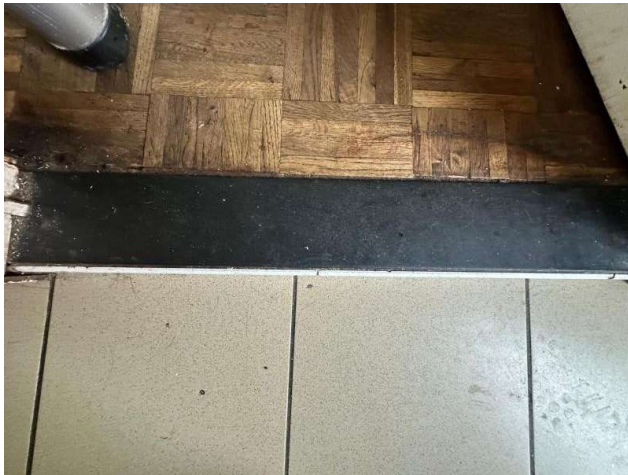
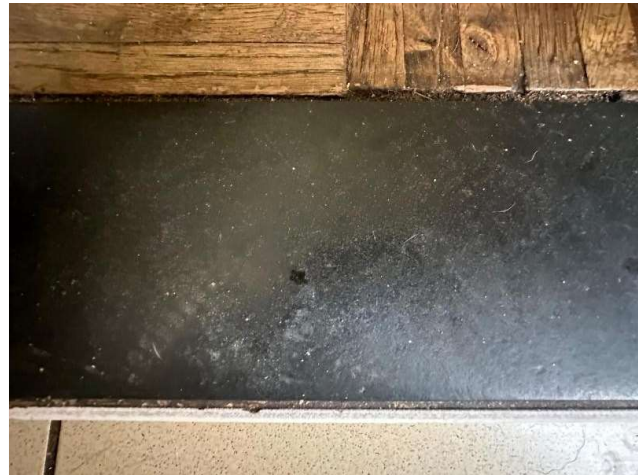
Eindbeoordeling materiaalrisico	Laag materiaalrisico en/of verlaagde kans op vezelvrijgave
---------------------------------	--

Gebondenheid	Categorie 1: hechtgebonden in oorsprong
Asbestsoort (vezeltype)	Alleen chrysotiel
Asbestconcentratie	Laag (< 50%)
Afschermingsgraad van het gehele materiaal	Geheel of deels (ook) vrij aan de binnenlucht
Toestand van het materiaal	Licht beschadigd, licht verweerd. Intact calciumsilicaatmateriaal of categorie III 'gebondenheid'

Beschrijving	Deurdorpels in massal
Omgeving	Binnen
Primaire drager	Vloer
Asbestmateriaal	Plaat, paneel, tablet - Type Massal
Bindmiddel van asbestmateriaal	Cement
Gebondenheid op basis van bindmiddel	Hecht
Hoeveelheid (oppervlakte - dikte - aantal)	<ul style="list-style-type: none">• 0,49 m² - 2,00 cm - 1 stuk
Totaal volume	0,01 m ³
Eenvoudig bereikbaar	Ja
Bevestigingswijze	<ul style="list-style-type: none">• Verlijmd, ingegoten, versmeerd
Identificatiemethode	Vaststelling zonder monstername
Destructieve handeling voor identificatie	Nee

Zorgvuldig beheren

- Zorg voor een veilig beheer. Vermijd het beschadigen van het asbestmateriaal. Controleer de toestand jaarlijks op wijzigingen.

- Eenvoudige handelingen: mag via doe-het-zelf of door werknemer(s) met opleidingsattest eenvoudige handelingen
Hechtgebonden toepassing. Mag door doe-het-zelvers of werknemers met een attest eenvoudige handelingen verwijderd worden zonder te breken of te beschadigen.

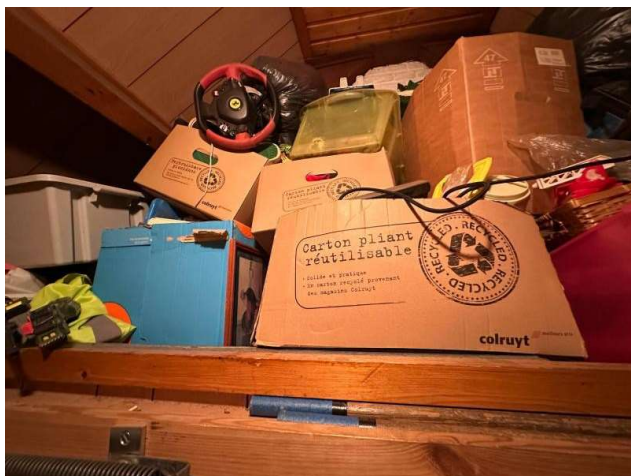
De zolderverdieping is ingericht als 1 grote slaapkamer. Ter hoogte van de trap is er een kleine zolder. Er bevinden zich geen asbesthoudende materialen op deze zolder.

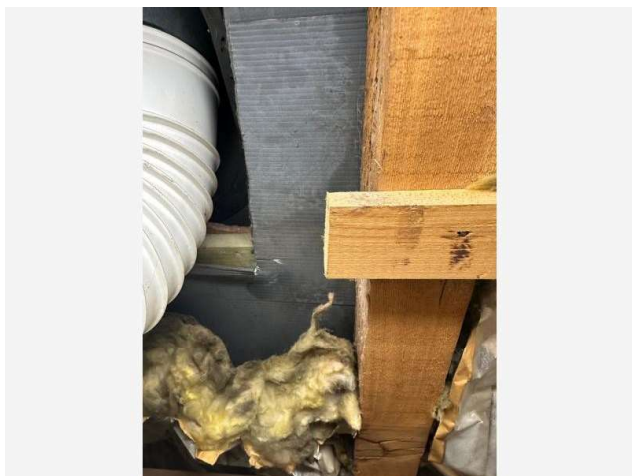
Er is geen asbesthoudend onderdak aanwezig in het hellend dak, wel een onderdak in kunststof.

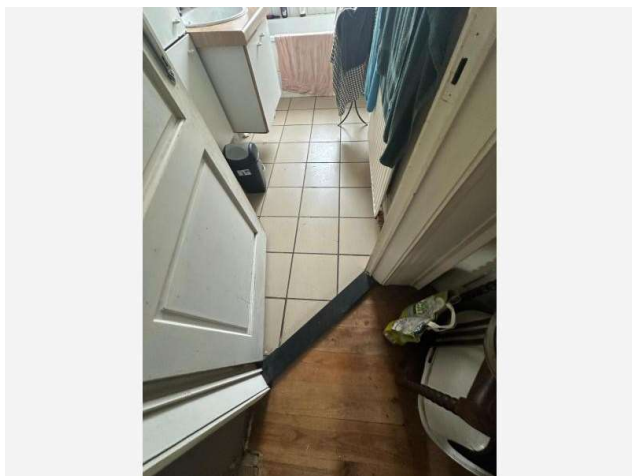
De vloerbekleding bestaat uit parket, originele houten planken en keramische tegels.

Wat er zich onder de huidige vloerbedekking bevindt kan niet vastgesteld worden zonder destructief onderzoek.

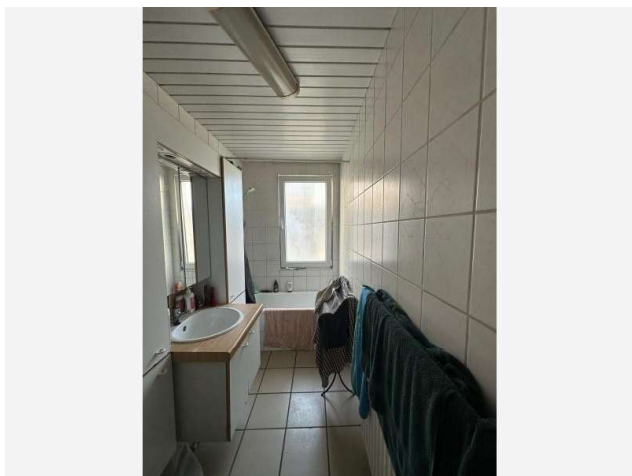
Keramische wandtegels zijn niet asbestverdacht. Zonder destructief onderzoek kan niet vastgesteld worden of er onder de keramische tegels oude faience tegels aanwezig zijn.

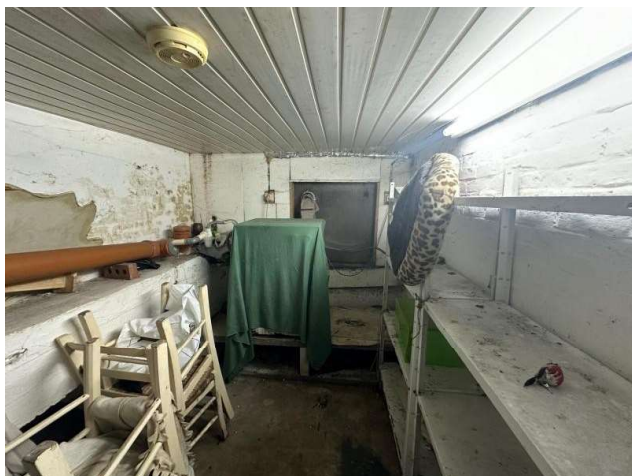
Er bevinden zich geen asbesthoudende materialen in de kelder.

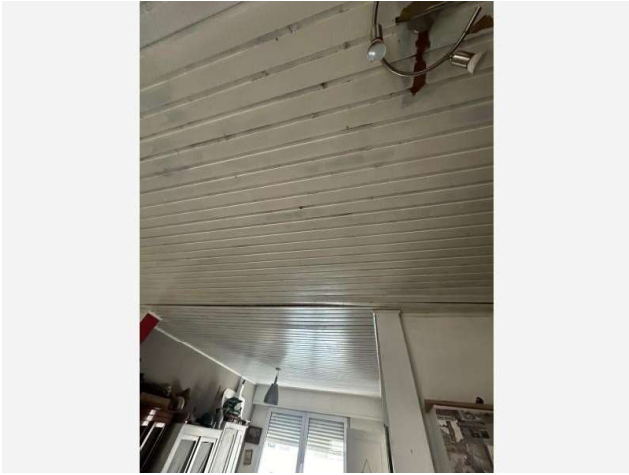
Alle plafonds zijn bekleed met houten latten. Dit is niet asbestverdacht.

Wat er zich onder de plafonds bevindt kan niet vastgesteld worden zonder destructief onderzoek.

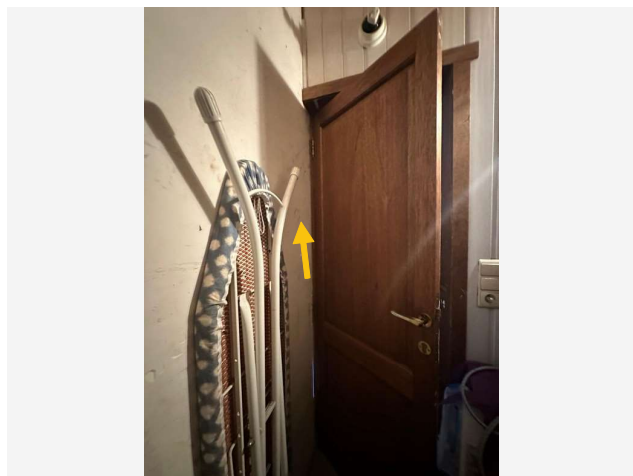
Fiche 10: Pleisterwerk muren

Geen asbest

#	Type	Referentie	Resultaat
10.1	Mengmonster	ZVOLV1	Geen asbest

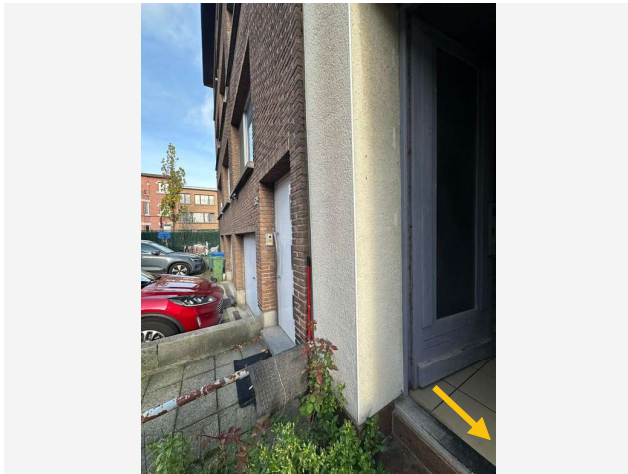
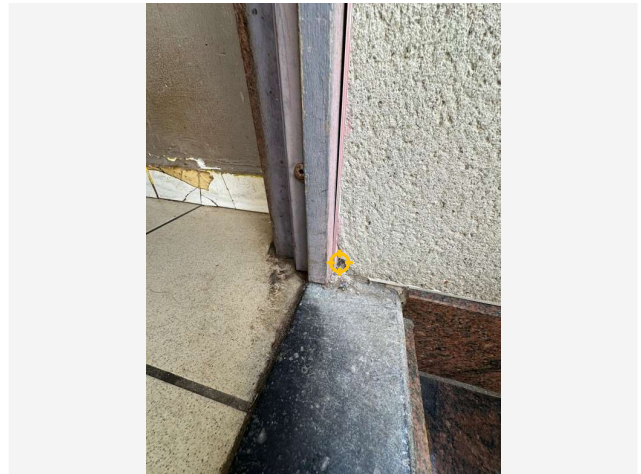
Fiche 11: Crepi buitengevel

Geen asbest

#	Type	Referentie	Resultaat
11.1	Puntmonster	ZOLVS2	Geen asbest
