Asbestinventarisatetest

Dassastraat 102, 2100 Antwerpen

Attestnummer : 20241124-000190.000

Uitgegeven op : 24.11.2024

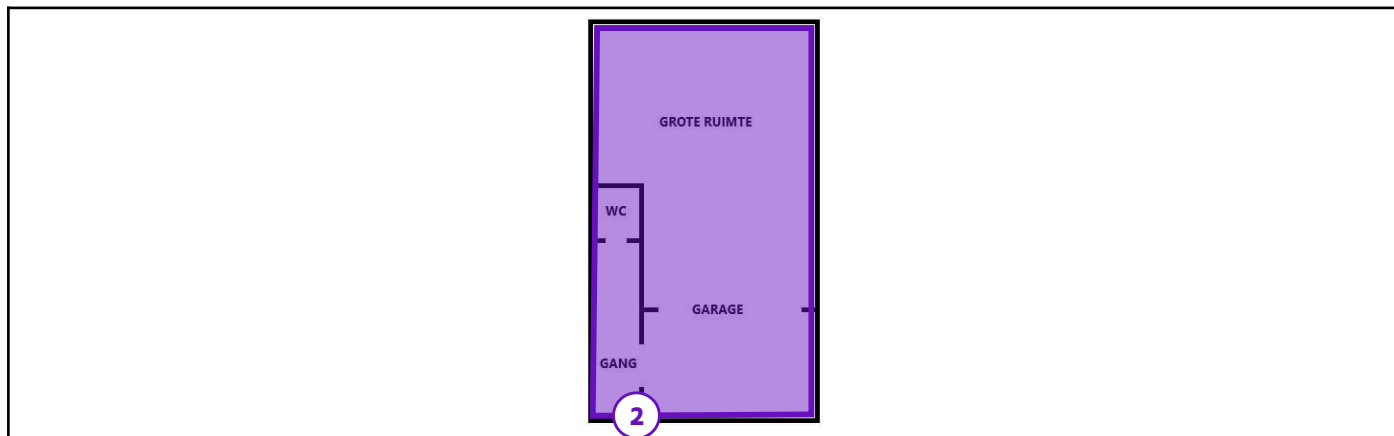
Plan 1.2: Dassastraat 102 - Gelijksvloer - Renovatie

Beschrijving	Type	Actie
2. Renovatie - Rijwoning	Advies	-

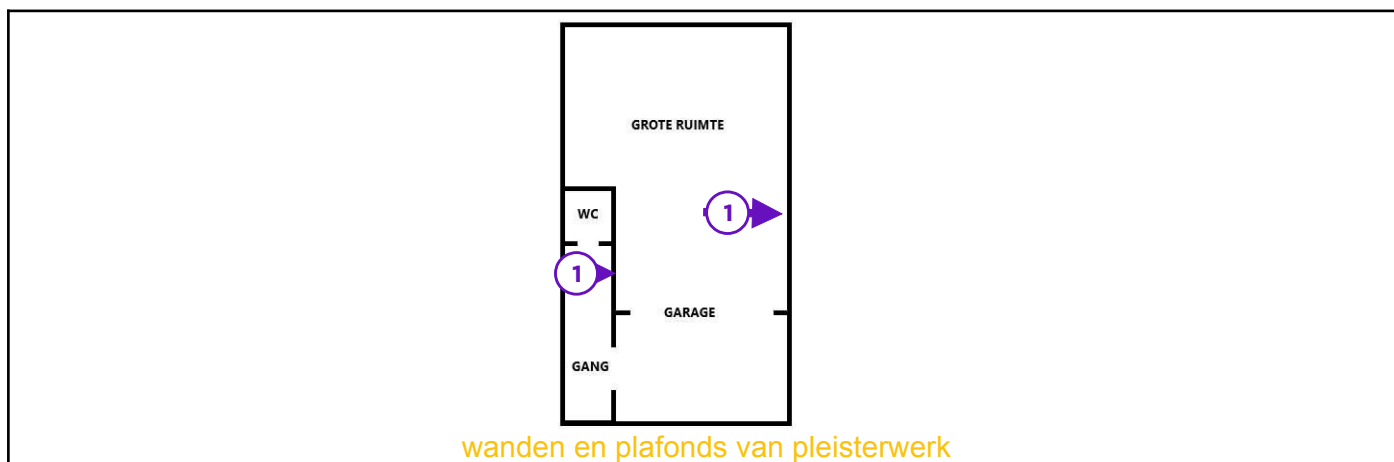
Plan 1.3: Dassastraat 102 - Gelijksvloer - Pleisterwerk

Beschrijving	Type	Actie
1. Pleisterwerk - Wanden en plafond	Advies	-

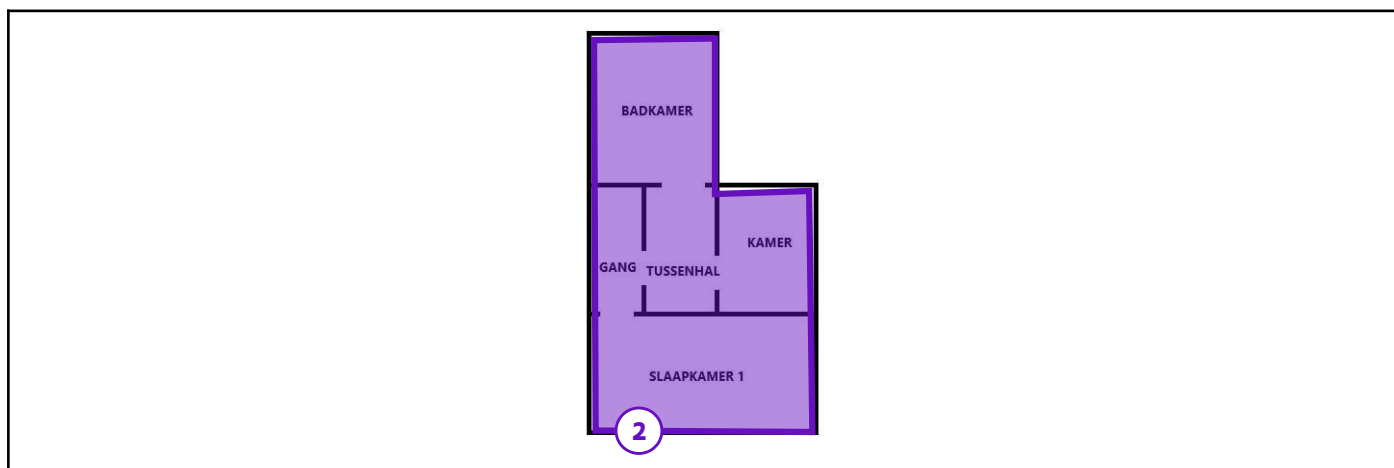
Plan 1.4: Dassastraat 102 - Verdieping 1 - Renovatie

Beschrijving	Type	Actie
2. Renovatie - Rijwoning	Advies	-

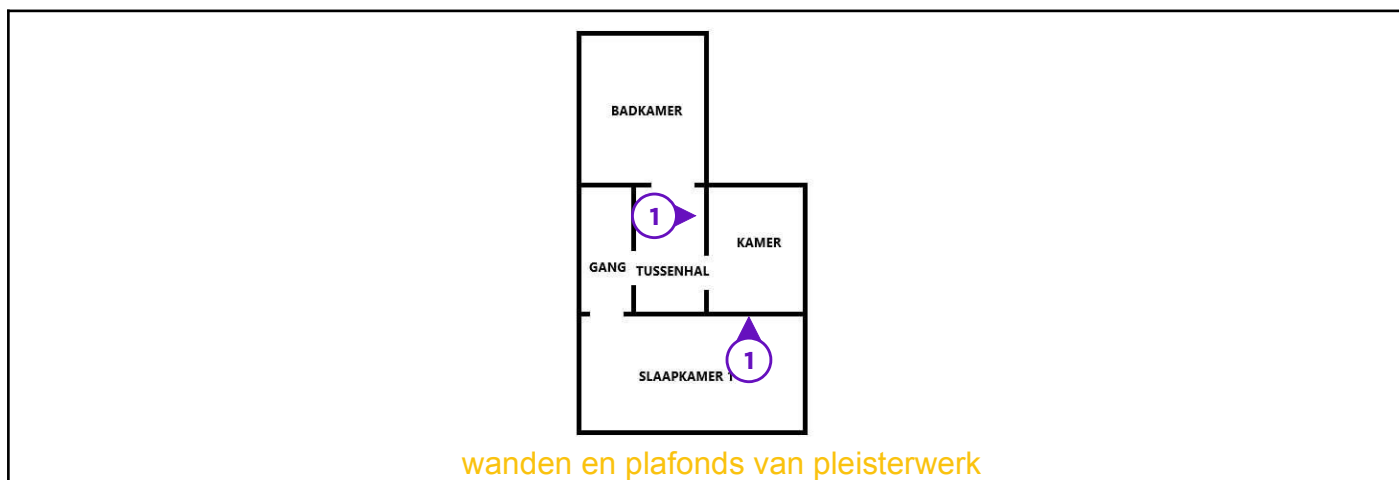
Plan 1.5: Dassastraat 102 - Verdieping 1 - Pleisterwerk

Beschrijving	Type	Actie
1. Pleisterwerk - Wanden en plafond	Advies	-

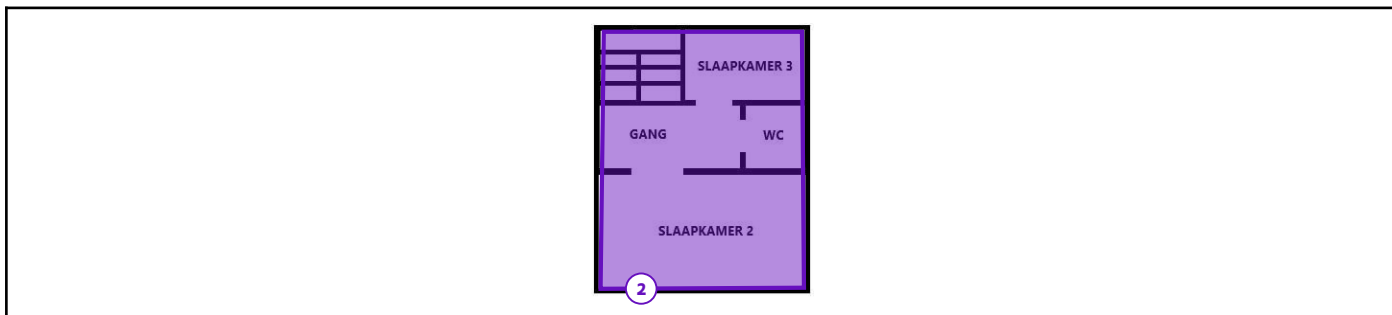
Plan 1.6: Dassastraat 102 - Zolder - Renovatie

Beschrijving	Type	Actie
2. Renovatie - Rijwoning	Advies	-

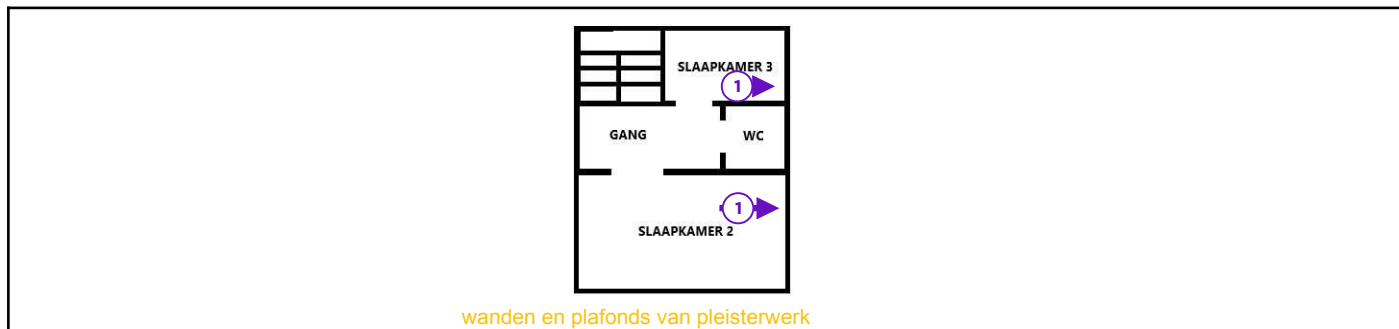
Plan 1.7: Dassastraat 102 - Zolder - Pleisterwerk

Beschrijving	Type	Actie
1. Pleisterwerk - Wanden en plafond	Advies	-

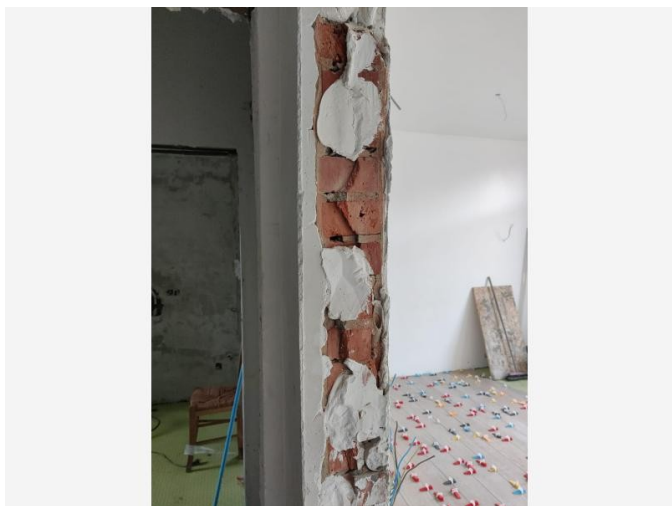
Vrije foto

De wanden en het plafond zijn opnieuw afgewerkt met gipskalk. Zie de foto's voor een visuele indruk.

Identificatiemethode	Vaststelling & expertise (niet-asbestverdacht)
Primaire drager	Binnenwand
(Asbest)materiaal	In-situ afwerkingslagen - Pleisterwerk (wand, plafond, ...)
Bindmiddel	Gips - kalk
Gebondenheid bindmiddel	Niet-hechtgebonden

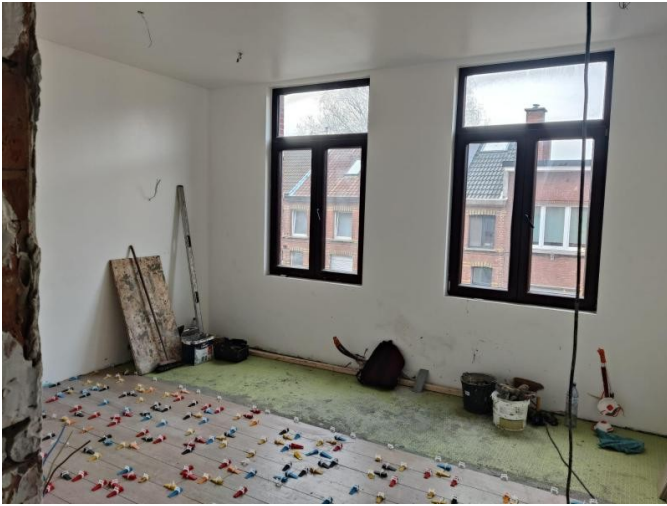
Vrije foto

De rijkwoning is in beslag genomen en werd tijdens de periode van beslagname al deels gerenoveerd. Zo zijn de muren en plafonds opnieuw bepleisterd, de sanitaire leidingen zijn zichtbaar, de vloer is vernieuwd, en er ligt nog een aanzienlijke hoeveelheid bouwafval. Voor een beter beeld, zie de bijgevoegde foto's.
