Asbestinventarisatetest

Diepestraat 162, 2060 Antwerpen

Attestnummer : 20241203-000029.000

Uitgegeven op : 03.12.2024

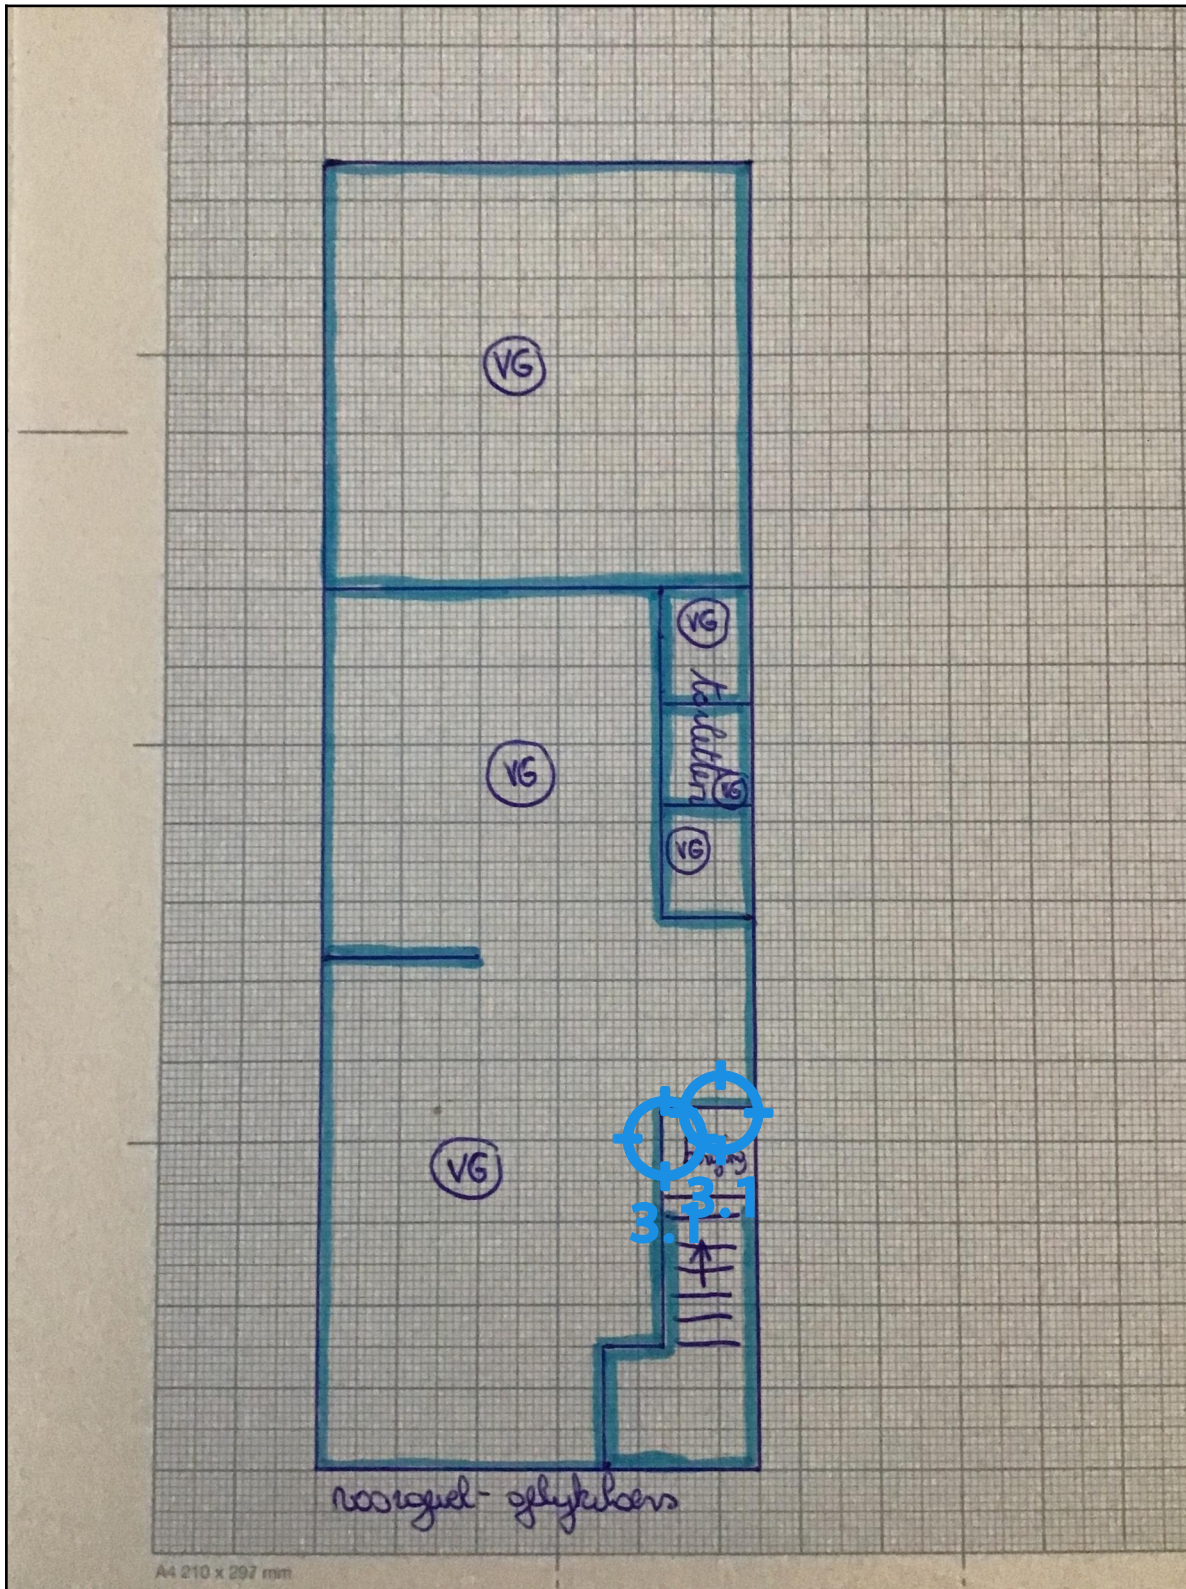
Plan 1.2: Gelijkvloers

3. Handelsgelijkvloers - pleisterwerk muren	Geen asbest	-
3.1 Code: MM01	Mengmonster	-

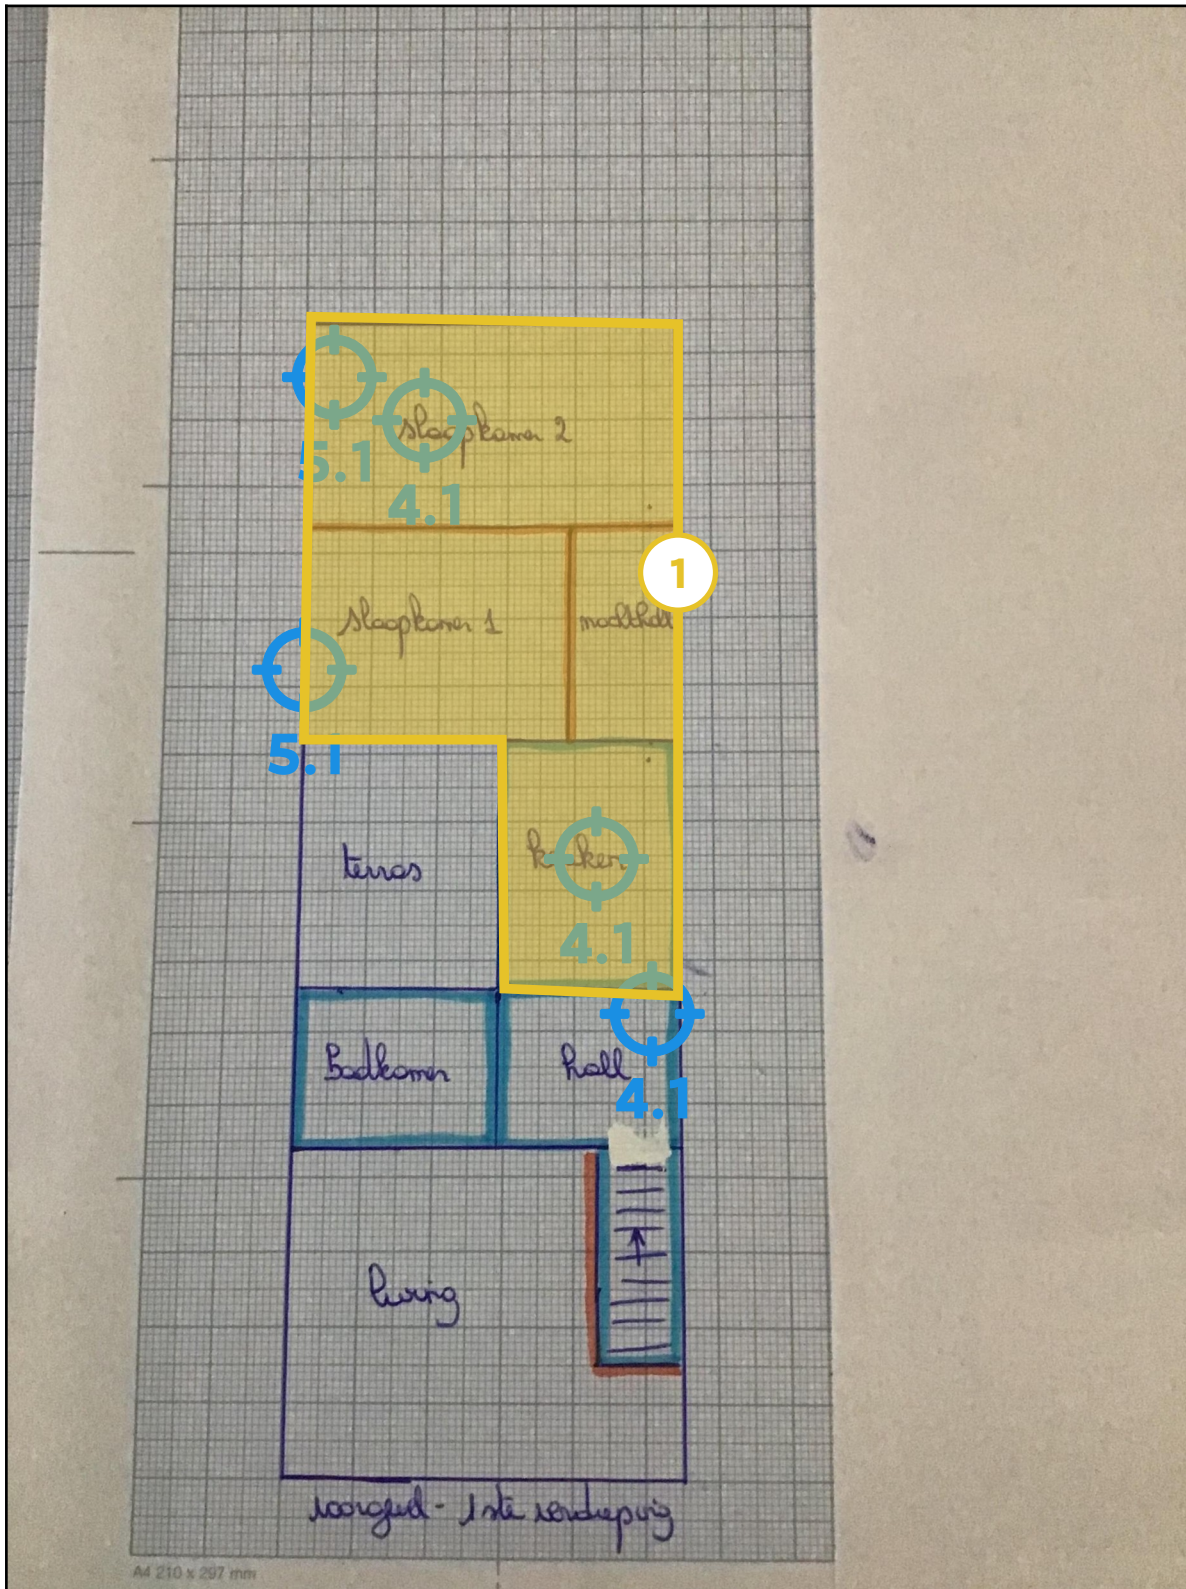
Plan 1.3: 1ste verdieping

1. Plat dak boven keuken/nachthall/slaapk. 1/2/dak achterzijde- roofing	Asbestmateriaal	Zorgvuldig beheren
4. Appartement - pleisterwerk plafonds	Geen asbest	-
4.1 Code: MM03	Mengmonster	-
5. Appartement - pleisterwerk muren	Geen asbest	-
5.1 Code: MM02	Mengmonster	-

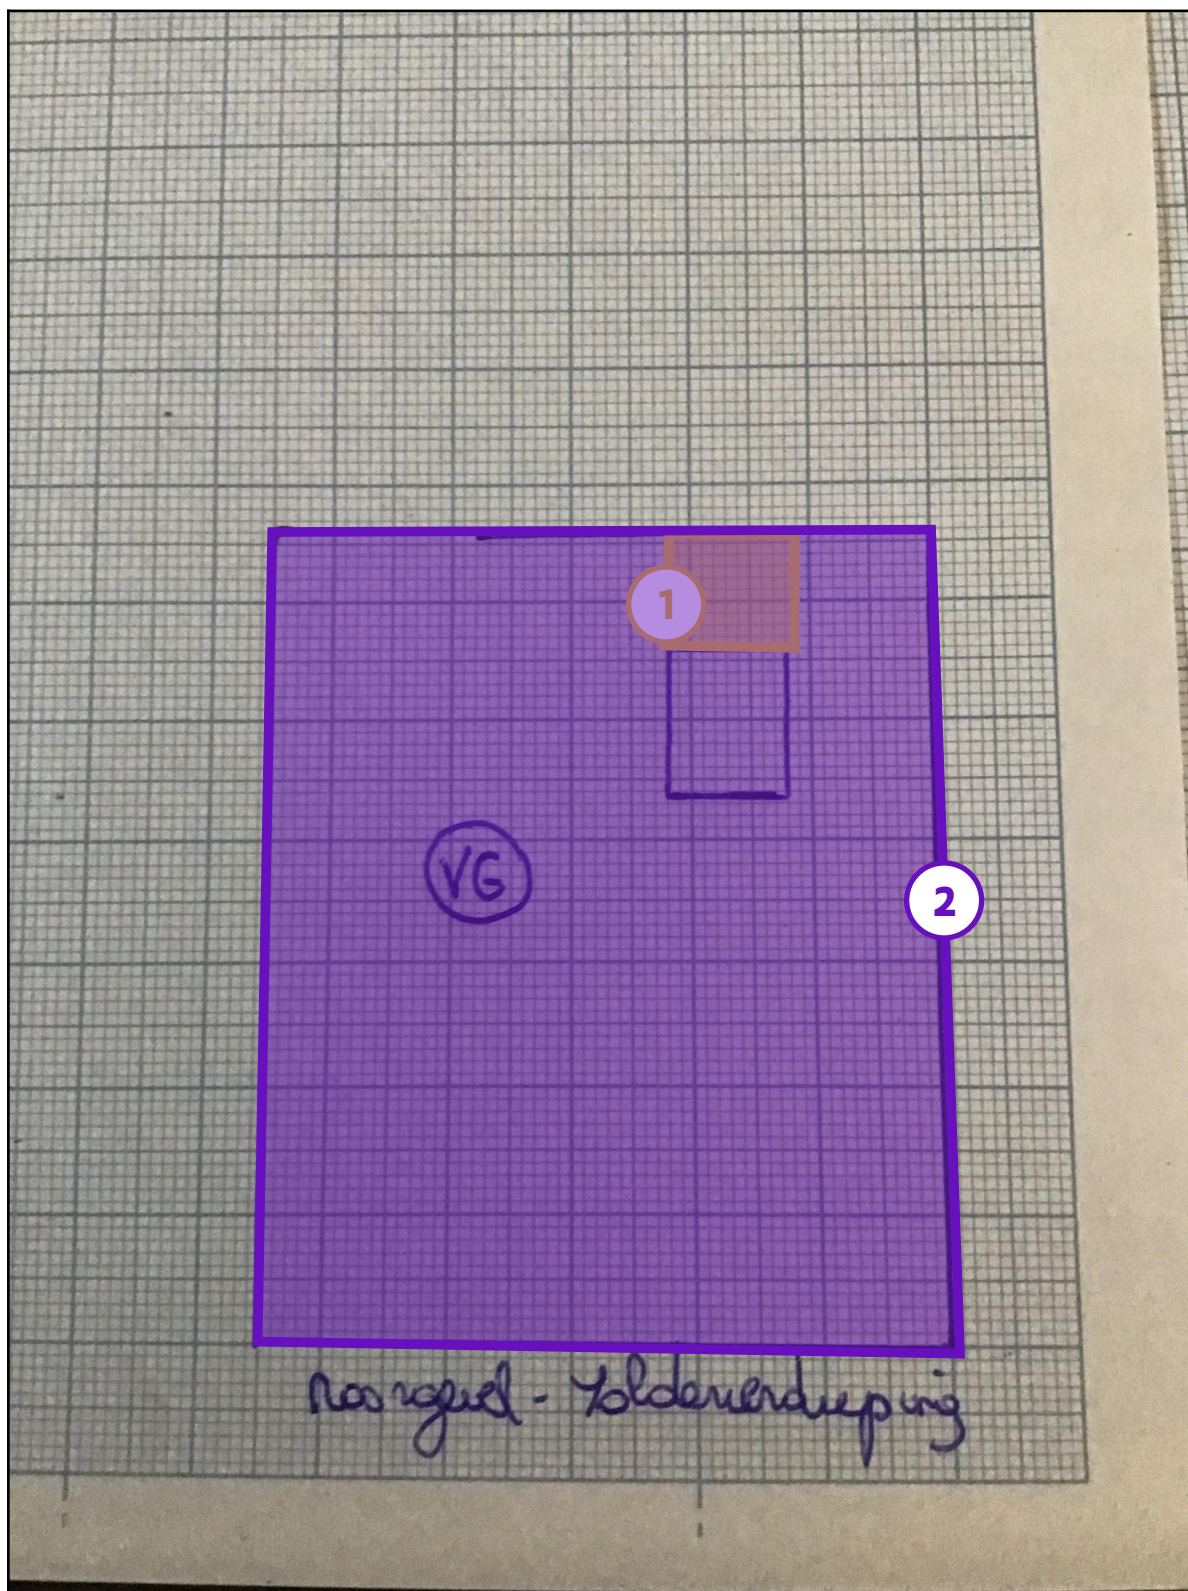
Plan 1.4: Zolderverdieping

1. Plat dak boven keuken/nachthall/slaapk. 1/2/dak achterzijde- roofing	Asbestmateriaal	Zorgvuldig beheren
2. Hoofddak - onderdak	Advies	-

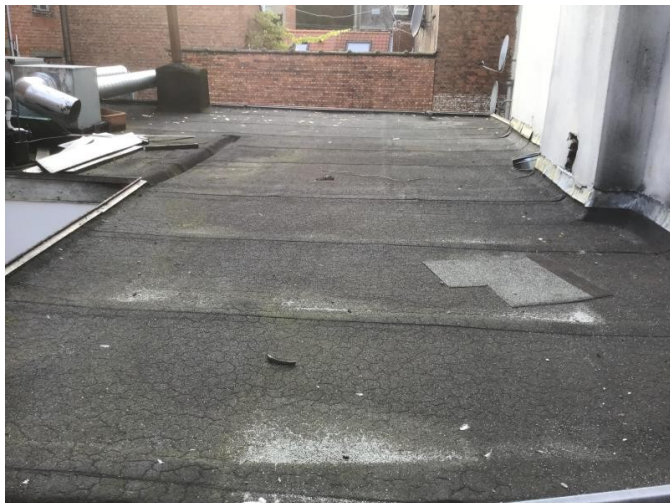
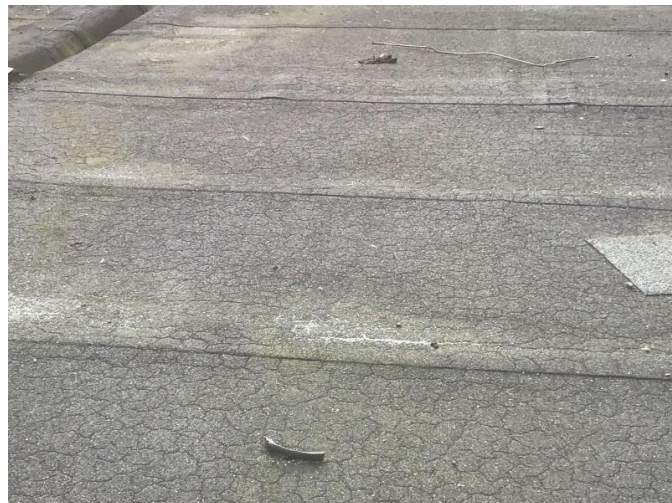
Fiche 1: Plat dak boven keuken/nachthall/slaapk. 1/2/dak achterzijde- roofing

Asbestmateriaal

Het asbestmateriaal valt onder de mijlpaal van 2040.

Eindbeoordeling materiaalrisico	Laag materiaalrisico en/of verlaagde kans op vezelvrijgave
---------------------------------	--

Beschrijving	Plat dak boven keuken/nachthall/slaapk. 1/2/dak achterzijde- roofing
Omgeving	Buiten
Primaire drager	Plat dak
Asbestmateriaal	Dak- en gevelbekleding - Roofing
Bindmiddel van asbestmateriaal	Bitumen (roofing, teer, asfalt)
Gebondenheid op basis van bindmiddel	Hecht
Hoeveelheid (oppervlakte - aantal)	• 44,00 m ² - 1 stuk
Totale oppervlakte	44,00 m ²
Eenvoudig bereikbaar	Ja
Bevestigingswijze	• Verlijmd, ingegoten, versmeerd
Identificatiemethode	Vaststelling zonder monstername Motivatie: Groot risico op structurele gevolgschade (lekschade, werking installatie,...)
Destructieve handeling voor identificatie	Nee
Opmerking	De hoeveelheid is een inschatting.

- Zorg voor een veilig beheer. Vermijd het beschadigen van het asbestmateriaal. Controleer de toestand jaarlijks op wijzigingen.

- Eenvoudige handelingen: mag via doe-het-zelf of door werknemer(s) met opleidingsattest eenvoudige handelingen
We raden aan om de roofing te laten verwijderen door een firma met een opleidingsattest eenvoudige handelingen. U mag, in principe, ongeacht beschadigingen of vrije asbestvezels, deze asbestverdachte toepassing ook zelf verwijderen met inachtneming van de nodige veiligheidsmaatregelen om uzelf en uw omgeving te beschermen. Een beschadigde asbestverdachte toepassing in slechte staat kan makkelijk verder breken of vergruizen. Er komen dan schadelijke asbestvezels vrij die ingeademd kunnen worden.

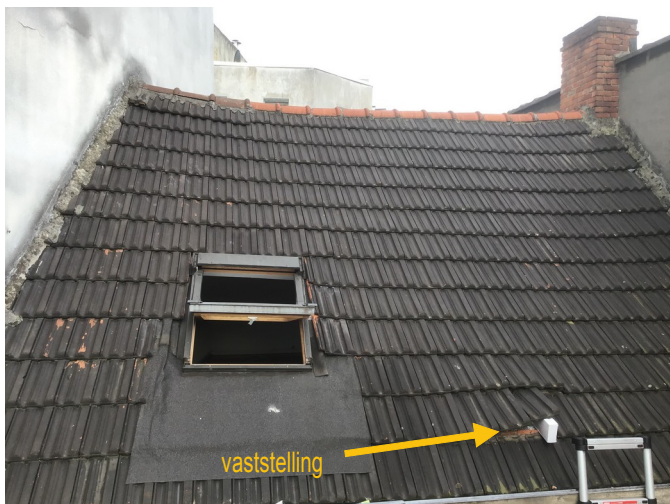
Er was geen onderdak op de plaats die visueel kon worden onderzocht: midden van de achterzijde van het dak, 2 de rij pannen (zie foto).

Deze inspectie geeft geen uitsluitel over de totaliteit van het dak. Indien bij werken andere materialen worden vastgesteld dan diegene die nu steekproefsgewijs zijn vastgesteld dienen zij alsnog te worden onderzocht op hun asbestverdachtheid. (www.asbestconsulting.be)

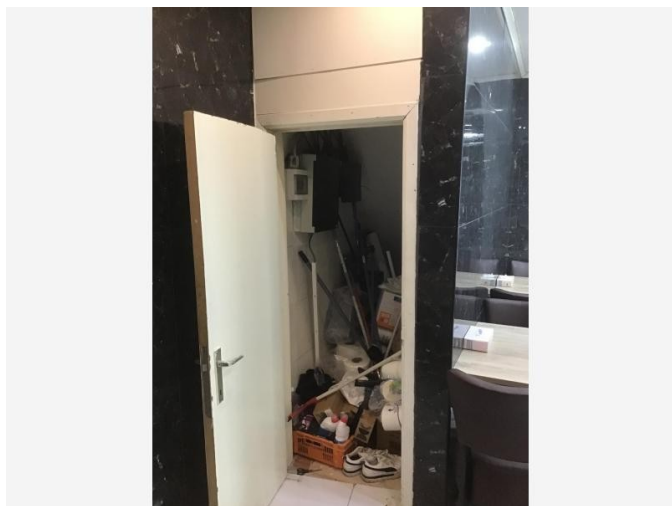
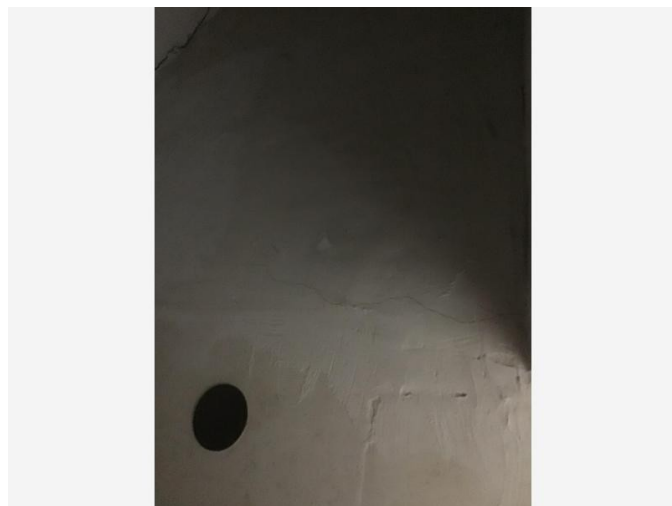
Geen asbest

#	Type	Referentie	Resultaat
3.1	Mengmonster	MM01	Geen asbest

Beschrijving	Handelsgelijkvloers - pleisterwerk muren
Omgeving	Binnen
Primaire drager	Binnenwand
Bindmiddel van materiaal	Gips - kalk
Gebondenheid op basis van bindmiddel	Niet-hechtgebonden
Hoeveelheid (oppervlakte - dikte - aantal)	• 225,00 m ² - 1,00 cm - 1 stuk
Totaal volume	2,25 m ³
Identificatiemethode	Vaststelling met monstername
Destructieve handeling voor identificatie	Nee
Opmerking	<p>Natte ruimten : keuken - volledig betegeld, badkamer - niet aanwezig</p> <p>Stooklokaal : CV-ketel niet aanwezig</p> <p>Alle plafonds zijn valse plafonds (zie plan).</p> <p>Een destructief onderzoek is aan te raden bij grondige verbouwingswerken, om eventuele pleisterwerken en/of cementering, mogelijks onder de plafonds, achter de wanden en achter de tegels te bemonsteren. Dit behoort momenteel niet tot onze taak in deze opdracht.</p> <p>De hoeveelheid is een inschatting.</p>

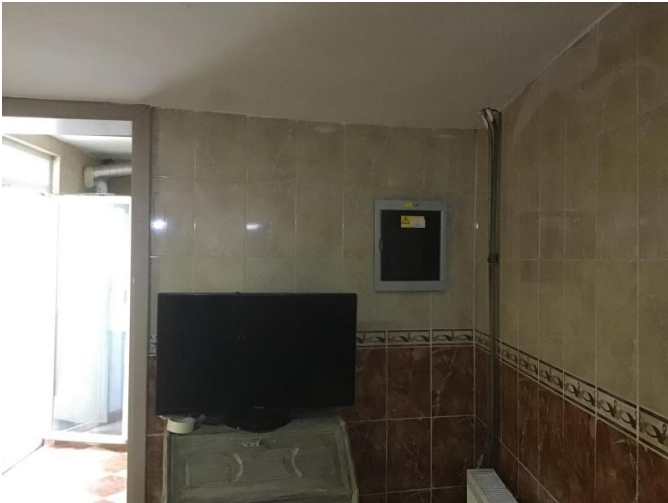
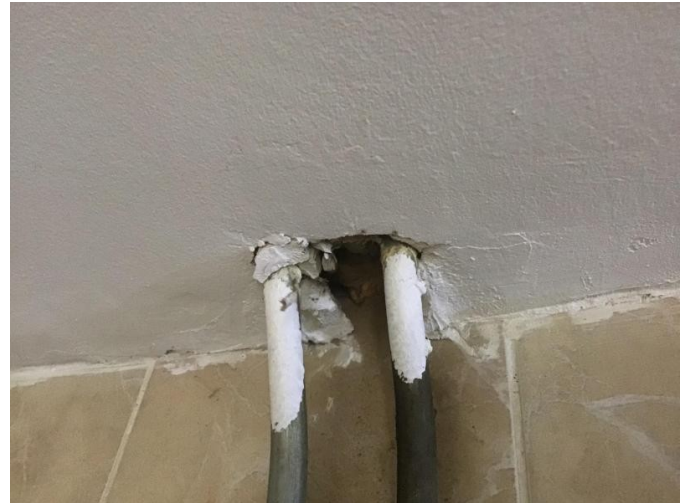
Geen asbest

#	Type	Referentie	Resultaat
4.1	Mengmonster	MM03	Geen asbest

Beschrijving	Appartement - pleisterwerk plafonds
Omgeving	Binnen
Primaire drager	Plafond
Bindmiddel van materiaal	Gips - kalk
Gebondenheid op basis van bindmiddel	Niet-hechtgebonden
Hoeveelheid (oppervlakte - dikte - aantal)	• 91,00 m ² - 1,00 cm - 1 stuk
Totaal volume	0,91 m ³
Identificatiemethode	Vaststelling met monstername
Destructieve handeling voor identificatie	Nee
Opmerking	<p>Stooklokaal : CV-ketel hangt in de keuken</p> <p>Een destructief onderzoek is aan te raden bij grondige verbouwingen, om eventuele pleisterwerken en/of cementering, mogelijks onder de valse plafonds te bemonsteren. Dit behoort momenteel niet tot onze taak in deze opdracht.</p> <p>De hoeveelheid is een inschatting.</p>

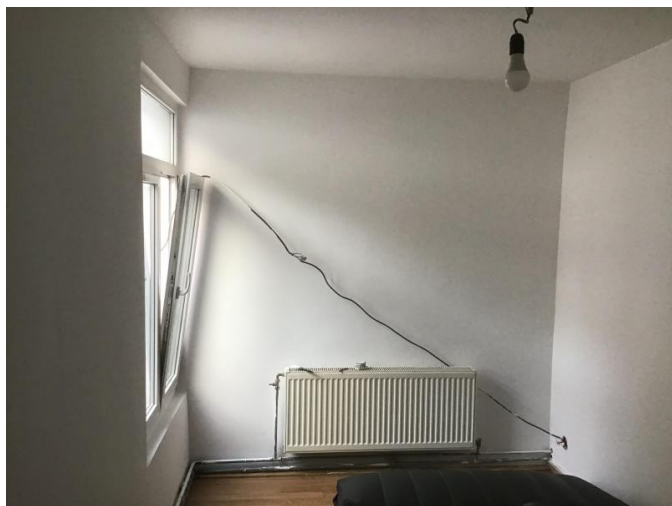
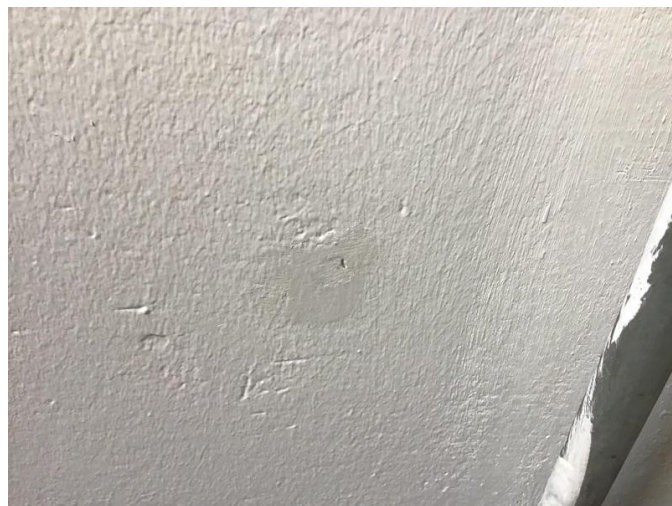
Geen asbest

#	Type	Referentie	Resultaat
5.1	Mengmonster	MM02	Geen asbest

Beschrijving	Appartement - pleisterwerk muren
Omgeving	Binnen
Primaire drager	Binnenwand
Bindmiddel van materiaal	Gips - kalk
Gebondenheid op basis van bindmiddel	Niet-hechtgebonden
Hoeveelheid (oppervlakte - dikte - aantal)	• 226,00 m ² - 1,00 cm - 1 stuk
Totaal volume	2,26 m ³
Identificatiemethode	Vaststelling met monstername
Destructieve handeling voor identificatie	Nee
Opmerking	<p>Natte ruimten : keuken - volledig betegeld, badkamer - volledig betegeld</p> <p>Stooklokaal : CV-ketel hangt in de keuken</p> <p>Een destructief onderzoek is aan te raden bij grondige verbouwwerken, om eventuele pleisterwerken en/of cementering, mogelijks achter de wanden en achter de tegels te bemonsteren. Dit behoort momenteel niet tot onze taak in deze opdracht.</p> <p>De hoeveelheid is een inschatting.</p>
