Asbestinventarisatetest

Lange Beeldekensstraat 292/1, 2060 Antwerpen

Attestnummer : 20250107-000093.000

Uitgegeven op : 07.01.2025

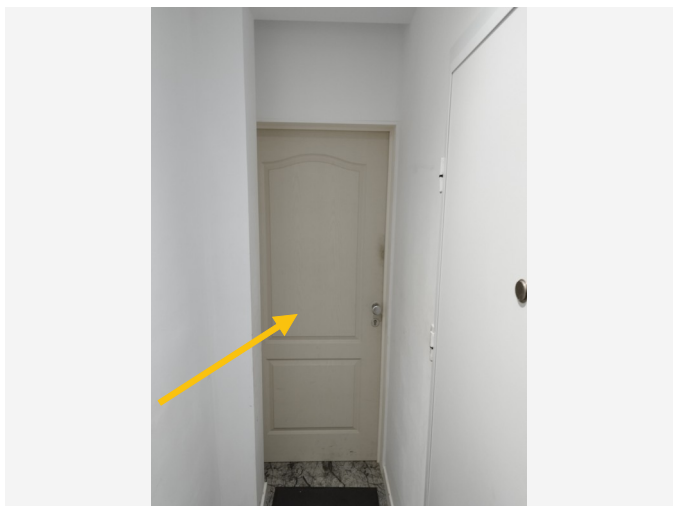
Situeringfoto

Tijdelijke beperking

Reden: Weigering toegang huurder

Uitleg van de asbestdeskundige: De huurder van het achterste deel van het appartement weigerde de toegang (notaris aanwezig voor vaststelling). Er kon geen inspectie gebeuren van het achterste deel.

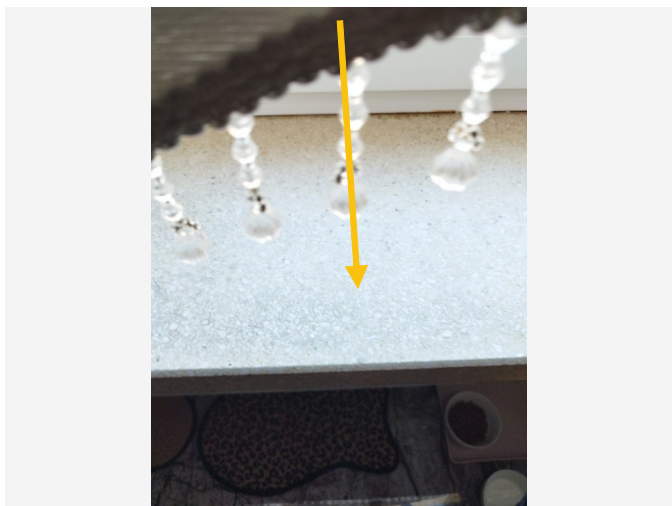
De raamtabletten in het appartement bestaan uit natuursteen (niet verdacht).

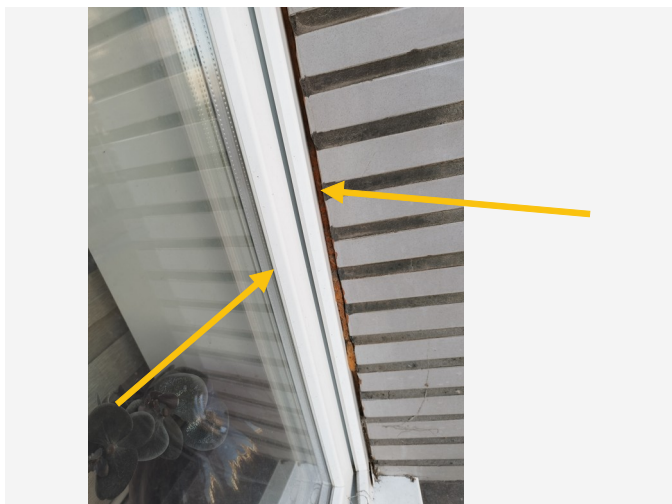
De gebruikte siliconen kit is niet asbestverdacht.

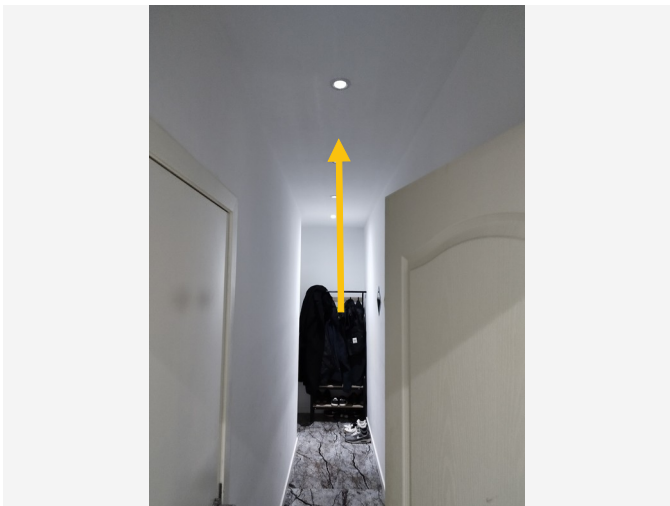
De plafonds in de gang , inkom , badkamer en het toilet bestaan uit gipsplaten. Zonder destructieve handeling is het niet mogelijk om na te gaan of er asbesthoudende materialen aanwezig zijn achter deze plafondafwerking. Als bij sloop of renovatie blijkt dat er

boven dit plafond nog pleisterwerk aanwezig is, moet dit bemonsterd worden.

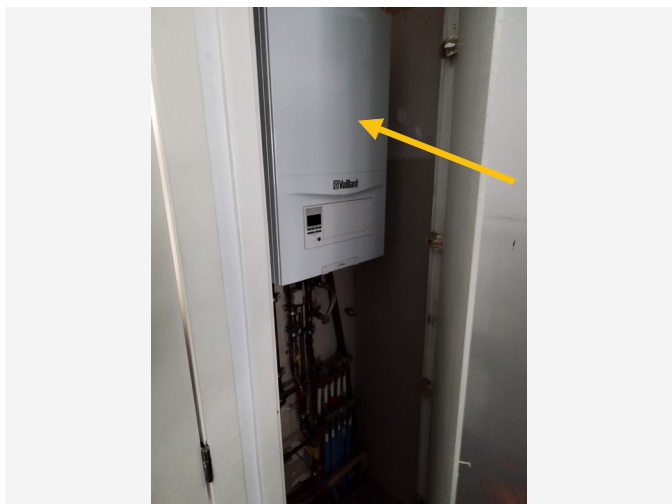
De condensatieketel van het merk vaillant heeft als fabricagejaar 2011 Dit is opgezocht aan de hand van de serienummer van de condensatieketel (zie bewijsdocumenten).

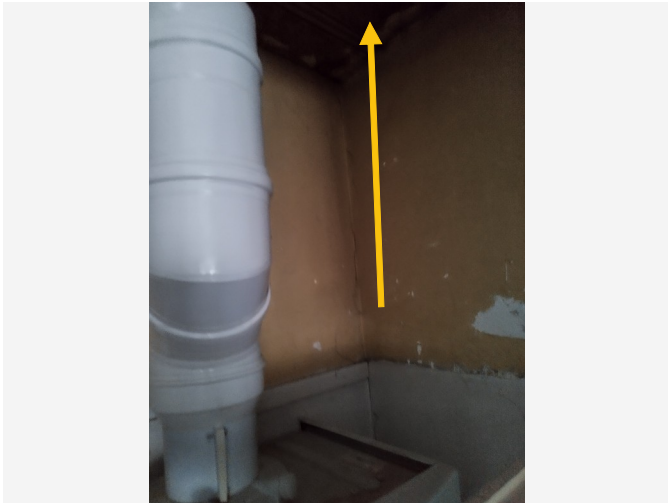
Het plafond in de kast van de slaapkamer waar de verwarmingsketel terug te vinden is is afgewerkt met een vals plafond in plaatmateriaal. Het is niet duidelijk of er pleisterwerk/asbestverdacht materiaal aanwezig is achter dit vals plafond, het is aangewezen om bijkomend onderzoek uit te voeren bij werken.

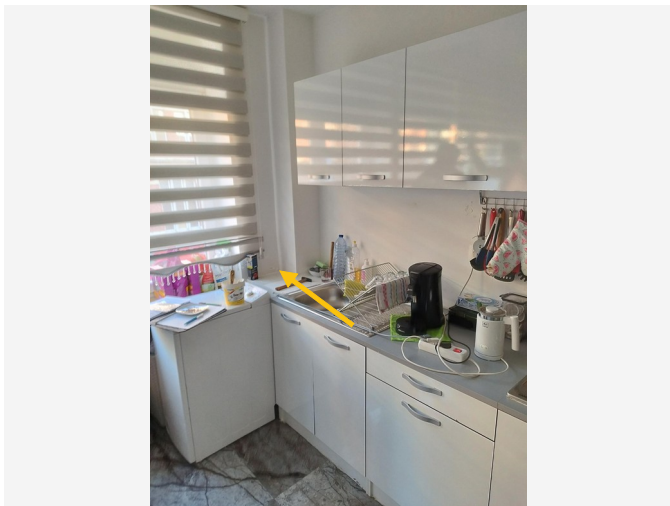
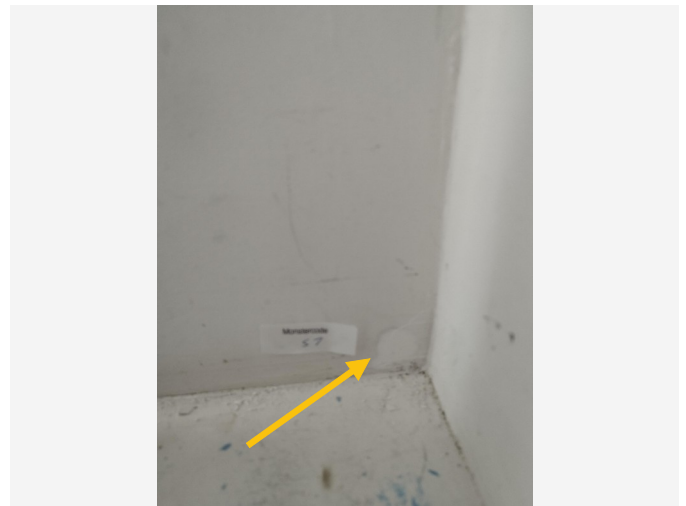
Fiche 7: muurpleister

Geen asbest

#	Type	Referentie	Resultaat
7.1	Mengmonster	S1.	Geen asbest

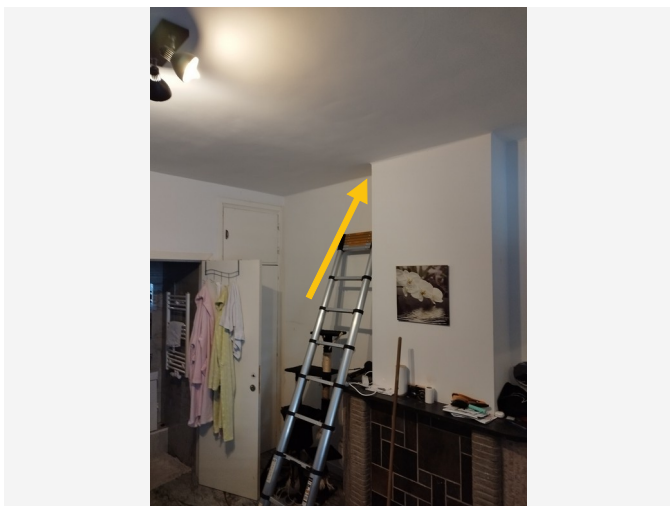
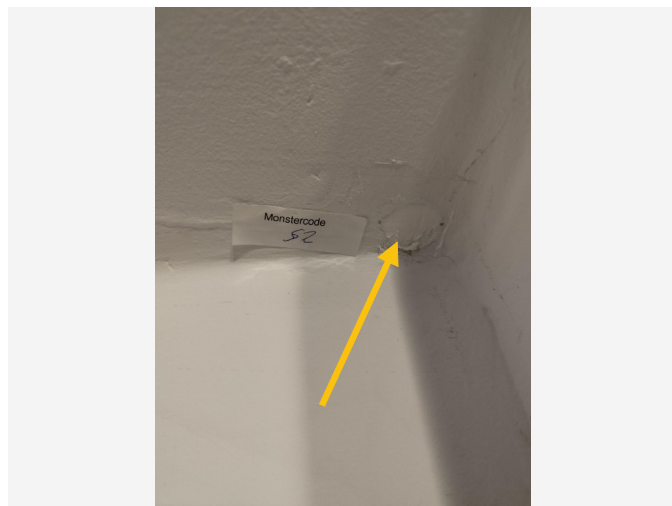
Fiche 8: Plafondpleister

Geen asbest

#	Type	Referentie	Resultaat
8.1	Mengmonster	S2.	Geen asbest

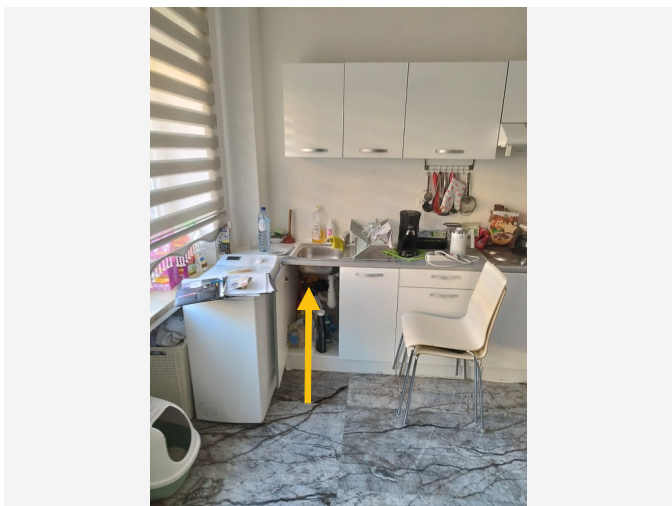
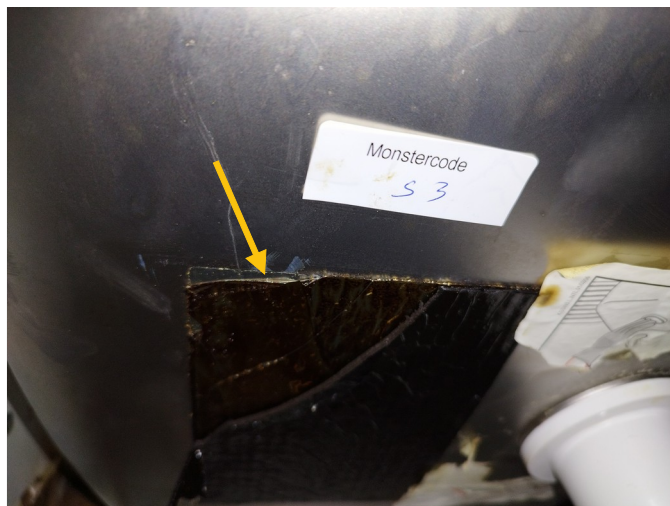
Geen asbest

#	Type	Referentie	Resultaat
9.1	Puntmonster	S3.	Geen asbest
