Asbestinventarisatetest

Van Amstelstraat 55/302, 2100 Antwerpen

Attestnummer : 20240130-000309.000

Niet-asbestveilig

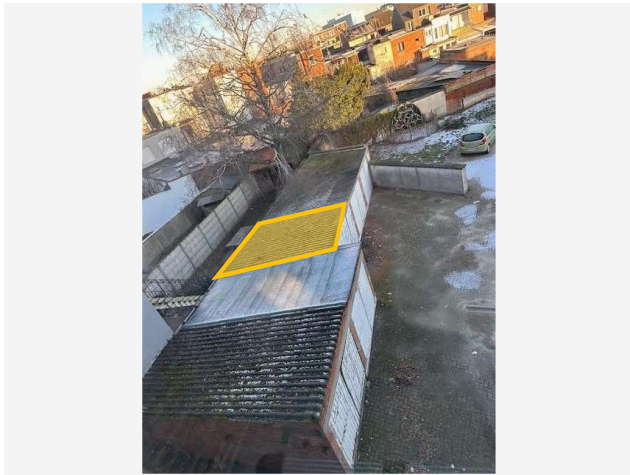
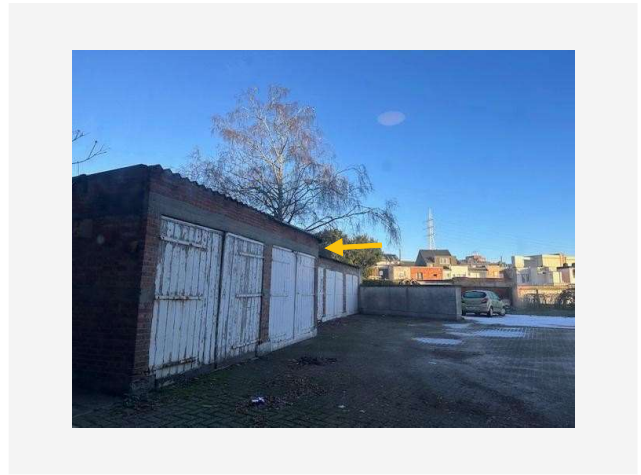
Het asbestmateriaal valt onder de mijlpaal van 2034.

Verwijderen

| Eindbeoordeling materiaalisico | Verhoogd materiaalisico en/of verhoogde kans op vezelvrijgave |

| Asbestsoort (vezeltype) | Crocidoliet aanwezig |
| Toestand van het materiaal | Matig beschadigd, matig verweerd |

| Beschrijving | Eternit golfplaten op dak garagebox |

- Zorg voor een veilig beheer. Vermijd het beschadigen van het asbestmateriaal. Controleer de toestand jaarlijks op wijzigingen.
- Voer bijkomende staalname(s) uit.

- Eenvoudige handelingen: mag via doe-het-zelf of door werknemer(s) met opleidingsattest eenvoudige handelingen
De toepassing is hechtgebonden en kan verwijderd worden zonder dat de staat van het materiaal wijzigt.
De golfplaten mogen door doe-het-zelf of door werknemers met een opleidingsattest eenvoudige handelingen verwijderd worden. Men dient de golfplaten in zijn geheel te verwijderen zonder te beschadigen of te breken.

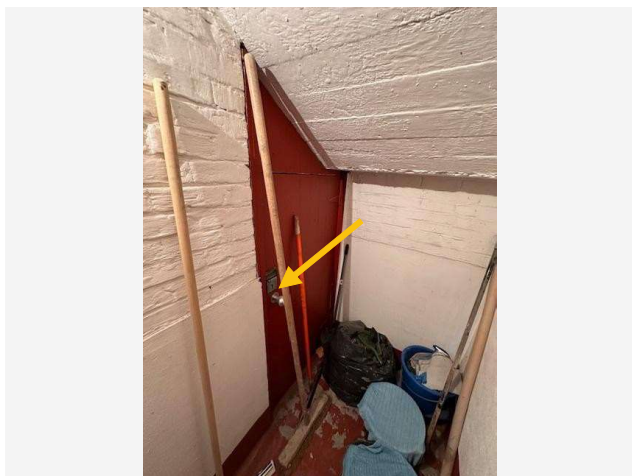
Situeringfoto

Tijdelijke beperking

Reden: Slotvaste toegangspoort, -deur of -luik

Uitleg van de asbestdeskundige: De sleutel tot de kolenkelder is zoek.

Ik heb dus niet kunnen vaststellen of er zich in deze kelder asbesthoudende materialen bevinden.

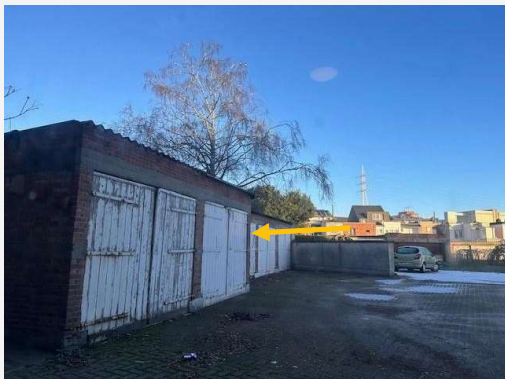
Situeringfoto

Tijdelijke beperking

Reden: Slotvaste toegangspoort, -deur of -luik

Uitleg van de asbestdeskundige: De garagebox kon niet geïnspecteerd worden wegens een slotvaste deur.

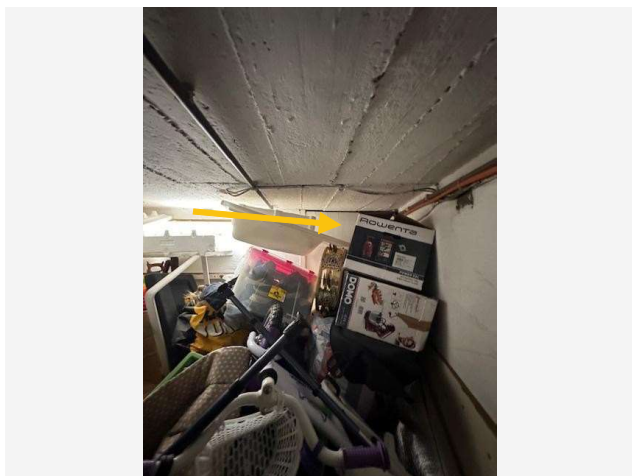
Situeringsfoto

Tijdelijke beperking

Reden: Materiaal in opslag

Uitleg van de asbestdeskundige: Ik heb de kelder kunnen betreden maar omdat deze vol materiaal zat, heb ik niet de volledige kelder kunnen inspecteren. Achteraan de kelder is er een deur die leidt naar een 2de ruimte, dewelke ik niet heb kunnen bekijken omdat de toegang tot deze deur versperd werd door het materiaal.

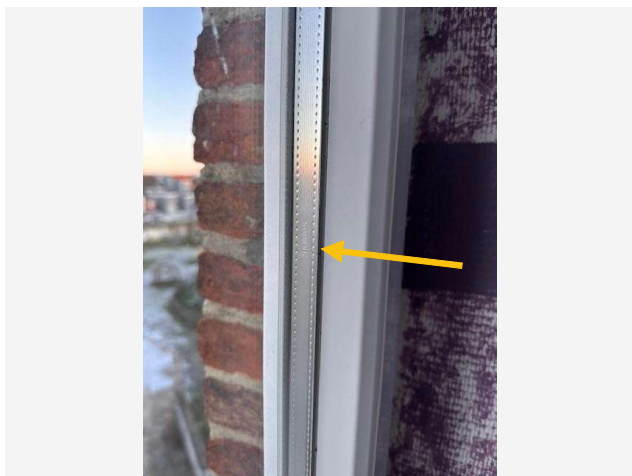
Vrije foto

Het buitenschrijnwerk werd recent vervangen. Er bevinden zich geen resten van oude mastiek.

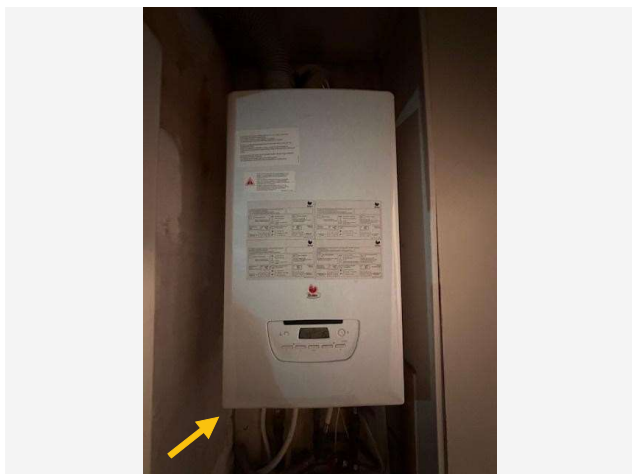
Vrije foto

De CV-installatie dateert uit 2004 en is dus niet asbestverdacht.

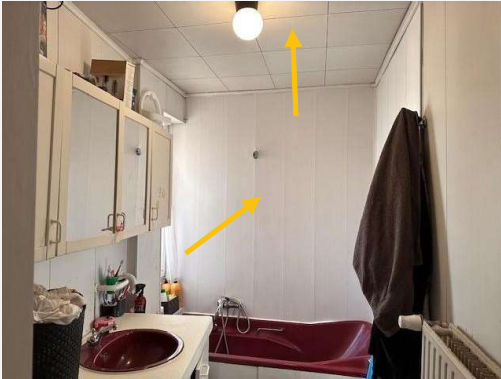
Vrije foto

De muren en plafonds van de badkamer zijn met kunststof panelen bekleed.

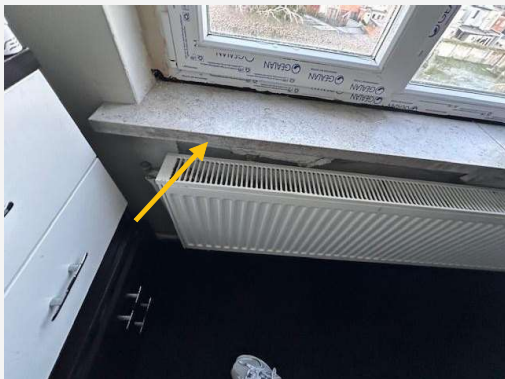
Vrije foto

De vensterbanken bestaan uit natuursteen en zijn niet-asbestverdacht.

Ze voelen koud aan, vertonen geen vezels en er zitten fossielen in.

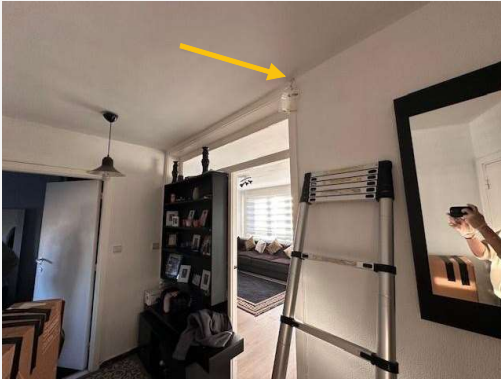
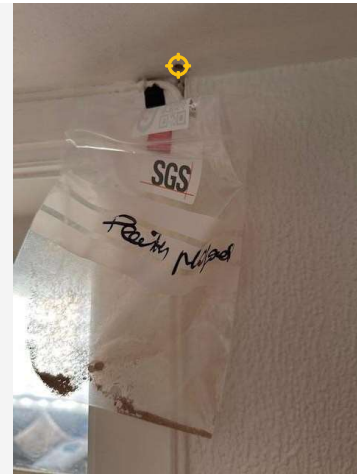
Fiche 9: Pleisterwerk plafonds

Geen asbest

| # | Type | Referentie | Resultaat |
|---|---|---|---|
| 9.1 | Mengmonster | 266062 | Geen asbest |

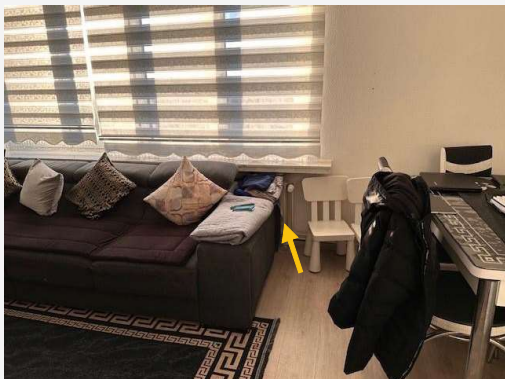
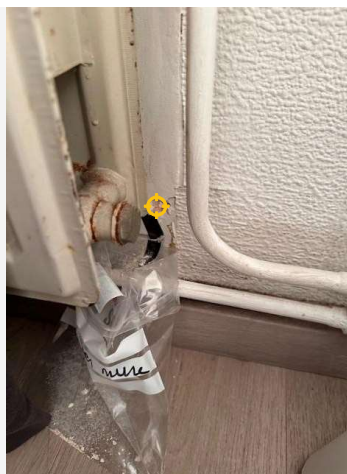
Fiche 10: Pleisterwerk muren

Geen asbest

| # | Type | Referentie | Resultaat |
|---|---|---|---|
| 10.1 | Mengmonster | 266055 | Geen asbest |
