# Asbestinventarisatattest

Elzenstraat 14, 8000 Brugge

Attestnummer : 20260709-000179.000

Uitgegeven op : 09.07.2026

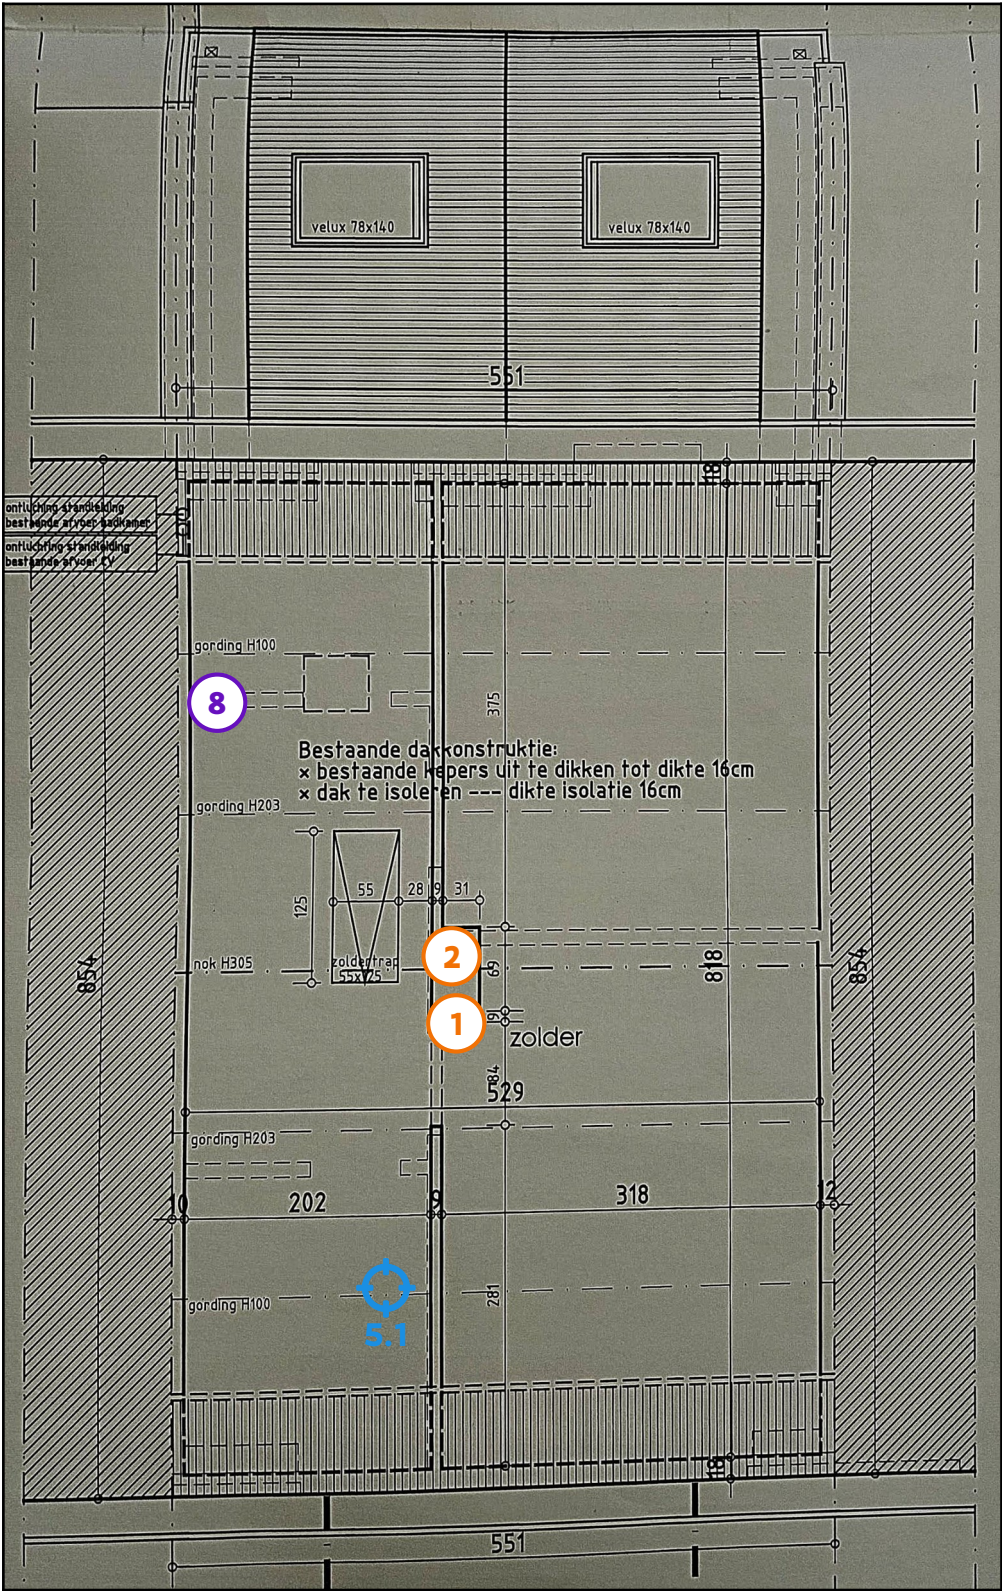
# Plan 1.4: Grondplan +2

| 1. Bakeliet schakelaars/stopcontacten | Asbestmateriaal | <a href="#">Verwijderen</a> |
| 2. Schouwwhoed | Asbestmateriaal | <a href="#">Verwijderen</a> |
| 5. Onderdak | Geen asbest | - |

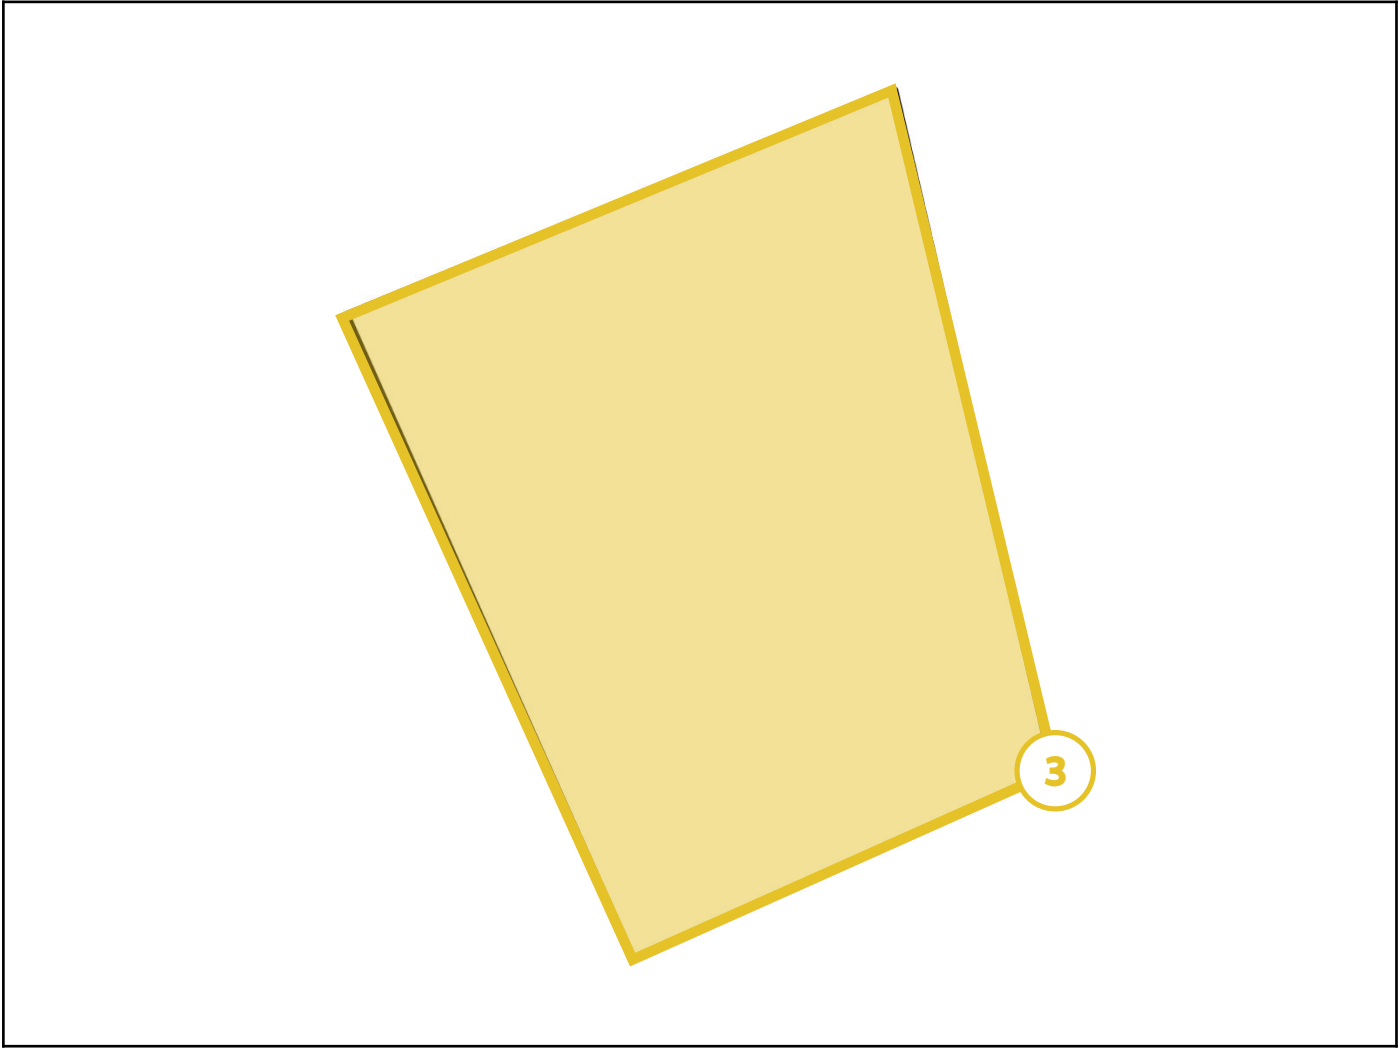
# Plan 2.1: Grondplan tuinhuis

| Beschrijving | Type | Actie |
|---|---|---|
| 3. Roofing | Asbestmateriaal | Zorgvuldig beheren |

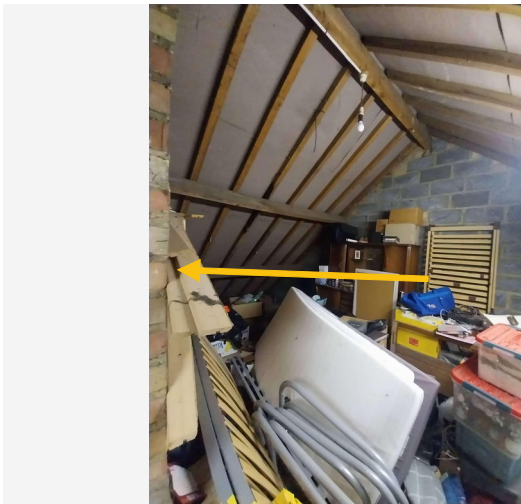
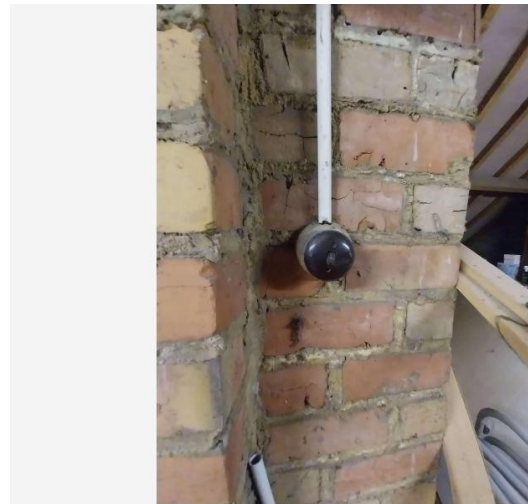
| Eindbeoordeling materiaalisico | Verhoogd materiaalisico en/of verhoogde kans op vezelvrijgave |

| Asbestsoort (vezeltype) | Crocidoliet aanwezig |
| Afschermingsgraad van het gehele materiaal | Geheel of deels vrij aan de binnenlucht, maar geen contact met binnenluchtstromen |
| Toestand van het materiaal | Licht beschadigd, licht verweerd. Intacte calciumsilicaatplaat of materiaal met categorie 3-gebondenheid |

| Beschrijving | Bakeliet schakelaars/stopcontacten |
| Identificatiemethode | <p>De asbestdeskundige beoordeelt het materiaal als asbestverdacht en dus asbesthoudend, en dit zonder monstername.</p> <p>Motivatie: De monstername brengt andere schade aan dan schade die inherent is aan de monstername.</p> |

Het asbestmateriaal valt onder de mijlpaal van 2040.

Verwijderen

- Zorg voor een veilig beheer. Vermijd het beschadigen van het asbestmateriaal. Controleer de toestand jaarlijks op wijzigingen.
- Voer bijkomende staalname(s) uit.

- Eenvoudige handelingen: mag via doe-het-zelf of door werknemer(s) met opleidingsattest eenvoudige handelingen  
Deze toepassing kan door een aannemer die over een opleidingsattest eenvoudige handelingen beschikt of door een particulier (doe-het-zelf), verwijderd worden indien er geen verhoogd risico op vrijgave van asbestvezels (max. concentratie 0,01 vezels/cm<sup>3</sup> - CODEX Art. VI.3-54) ontstaat en de toepassing voorafgaand wordt gefixeerd/bevochtigd; de individuele elementen zonder machinale werktuigen (boormachine, slijpschijf, hogedrukreiniger,...) en zonder breken of gooien een voor een losgemaakt worden; en ten slotte dubbel en luchtdicht verpakt weggevoerd worden naar een erkend afvalpunt (recyclagepark).

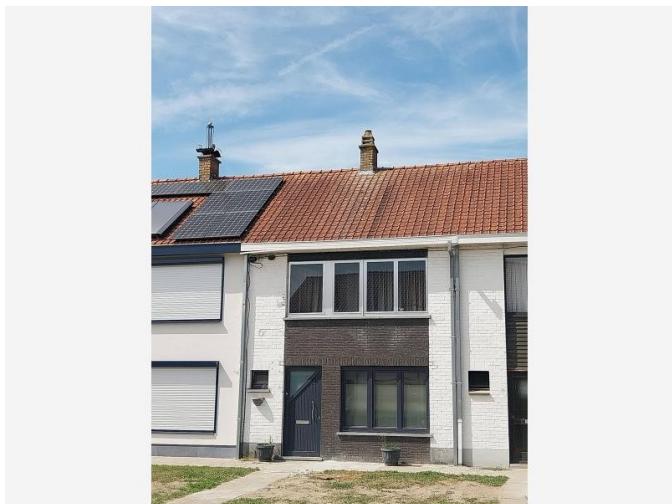
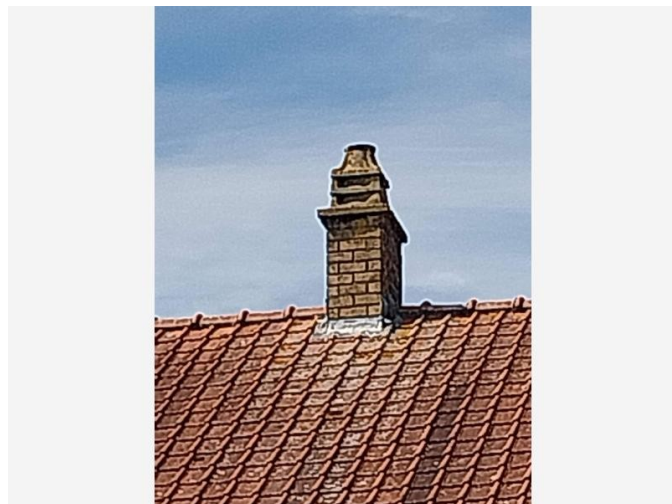
| Eindbeoordeling materiaalrisico | Verhoogd materiaalrisico en/of verhoogde kans op vezelvrijgave |

| Asbestsoort (vezeltype) | Crocidoliet aanwezig |
| Afschermingsgraad van het gehele materiaal | Geheel of deels vrij aan de buitenlucht, maar geen contact met binnenlucht |
| Toestand van het materiaal | Matig beschadigd, matig verweerd |

| Beschrijving | Schouwhoed |
| Identificatiemethode | <p>De asbestdeskundige beoordeelt het materiaal als asbestverdacht en dus asbesthoudend, en dit zonder monstername.</p> <p>Motivatie: Er is een onderzoeksbeperking die monstername verhindert; De ruimte of het materiaal bevindt zich hoger dan 3,5 meter vanaf een vaste ondergrond.</p> |

Het asbestmateriaal valt onder de mijlpaal van 2034.

Verwijderen

- Zorg voor een veilig beheer. Vermijd het beschadigen van het asbestmateriaal. Controleer de toestand jaarlijks op wijzigingen.
- Voer bijkomende staalname(s) uit.

- Eenvoudige handelingen: mag via doe-het-zelf of door werknemer(s) met opleidingsattest eenvoudige handelingen  
Deze toepassing kan door een aannemer die over een opleidingsattest eenvoudige handelingen beschikt of door een particulier (doe-het-zelf), verwijderd worden indien er geen verhoogd risico op vrijgave van asbestvezels (max. concentratie 0,01 vezels/cm<sup>3</sup> - CODEX Art. VI.3-54) ontstaat en de toepassing voorafgaand wordt gefixeerd/bevochtigd; de individuele elementen zonder machinale werktuigen (boormachine, slijpschijf, hogedrukreiniger,...) en zonder breken of gooien een voor een losgemaakt worden; en ten slotte dubbel en luchtdicht verpakt weggevoerd worden naar een erkend afvalpunt (recyclagepark).

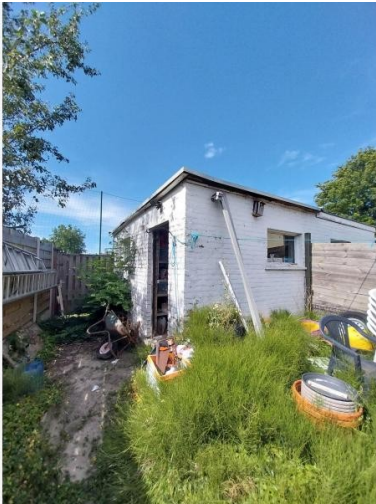
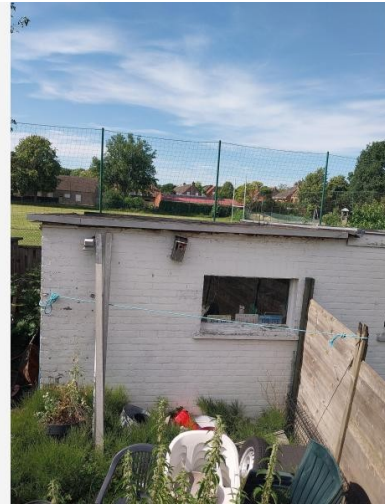
| Eindbeoordeling materiaalrisico | Laag materiaalrisico en/of verlaagde kans op vezelvrijgave |

| Asbestsoort (vezeltype) | Alleen chrysotiel aanwezig |
| Afschermingsgraad van het gehele materiaal | Geheel of deels vrij aan de buitenlucht, maar geen contact met binnenlucht |
| Toestand van het materiaal | Licht beschadigd, licht verweerd. Intacte calciumsilicaatplaat of materiaal met categorie 3-gebondenheid |

| Beschrijving | Roofing |
| Identificatiemethode | <p>De asbestdeskundige beoordeelt het materiaal als asbestverdacht en dus asbesthoudend, en dit zonder monsternamen.</p> <p>Motivatie: De opdrachtgever weigert om het materiaal te laten bemonsteren.</p> |

Het asbestmateriaal valt onder de mijlpaal van 2040.

Zorgvuldig beheren

- Zorg voor een veilig beheer. Vermijd het beschadigen van het asbestmateriaal. Controleer de toestand jaarlijks op wijzigingen.
- Voer bijkomende staalname(s) uit.

- Eenvoudige handelingen: mag via doe-het-zelf of door werknemer(s) met opleidingsattest eenvoudige handelingen  
Deze toepassing kan door een aannemer die over een opleidingsattest eenvoudige handelingen beschikt of door een particulier (doe-het-zelf), verwijderd worden indien er geen verhoogd risico op vrijgave van asbestvezels (max. concentratie 0,01 vezels/cm<sup>3</sup> - CODEX Art. VI.3-54) ontstaat en de toepassing voorafgaand wordt gefixeerd/bevochtigd; de individuele elementen zonder machinale werktuigen (boormachine, slijpschijf, hogedrukreiniger,...) en zonder breken of gooien een voor een losgemaakt worden; en ten slotte dubbel en luchtdicht verpakt weggevoerd worden naar een erkend afvalpunt (recyclagepark).

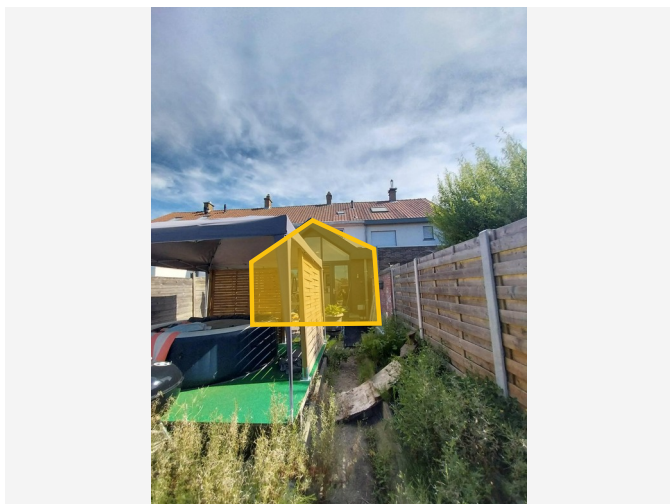
### Uitgesloten van inspectie

**Bouwjaar:** 2010

*Constructies gebouwd vanaf 2001 moeten niet onderzocht worden*

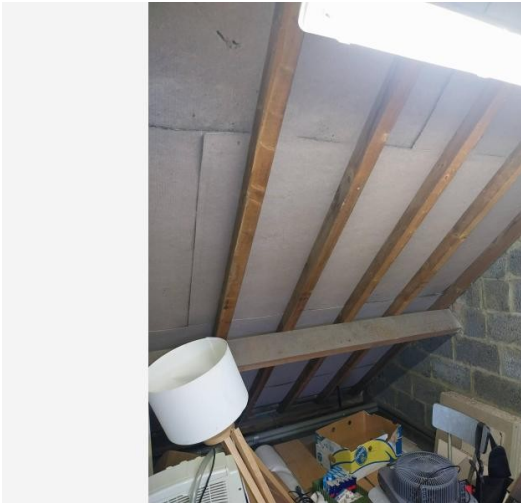
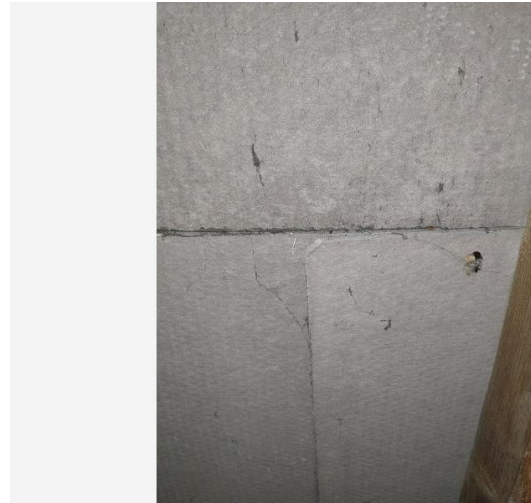
## Fiche 5: Onderdak

Geen asbest

| # | Type | Referentie | Resultaat |
|---|---|---|---|
| 5.1 | Puntmonster | A2 Onderdakplaat | Geen asbest |

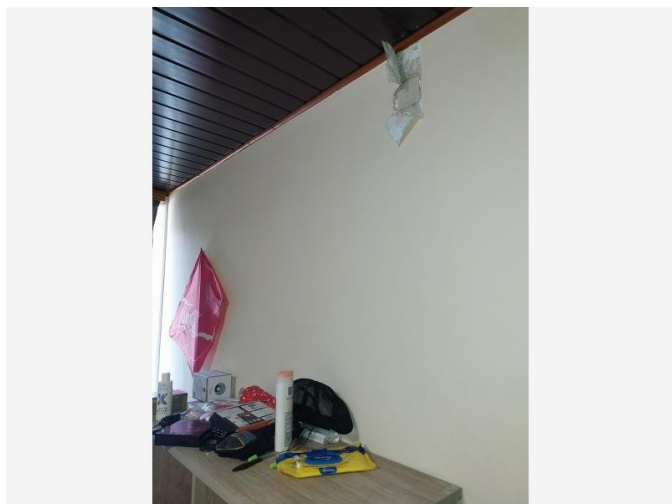
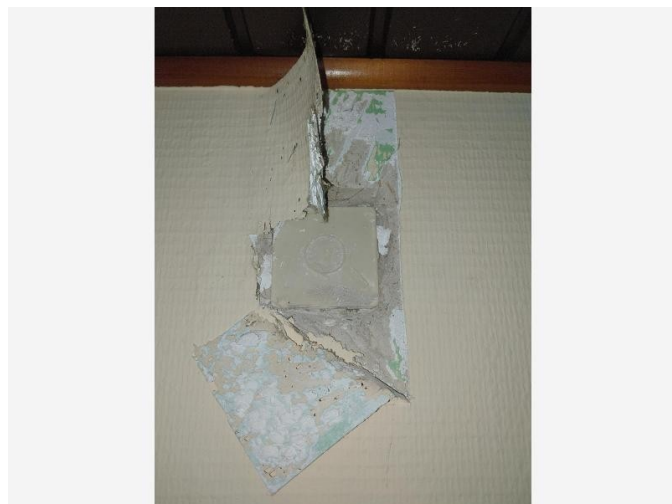
## Fiche 6: Pleister muren

Geen asbest

| # | Type | Referentie | Resultaat |
|---|---|---|---|
| 6.1 | Mengmonster | A1 Pleister muren | Geen asbest |

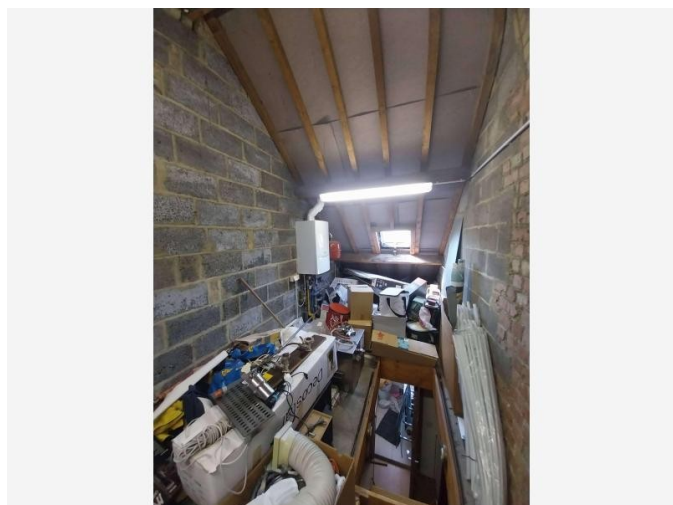
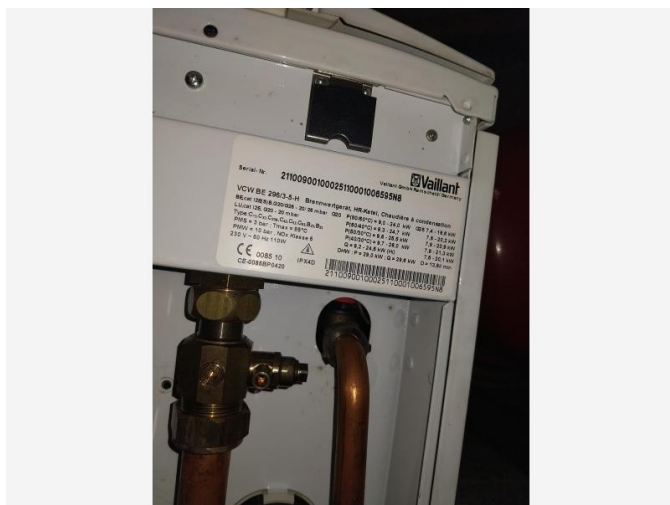
### Fiche 8: CV-ketel

| Beschrijving | Notitie | Terug te vinden op plannen |
|---|---|---|
| Fiche 8: CV-ketel | De CV-ketel (dichtingen, isolerend materiaal) is niet asbestverdacht. | Plan 1.4: Grondplan +2 |
