# Asbestinventarisatattest

De Linde 18, 8310 Brugge

Attestnummer : 20260810-000332.000

Uitgegeven op : 10.08.2026

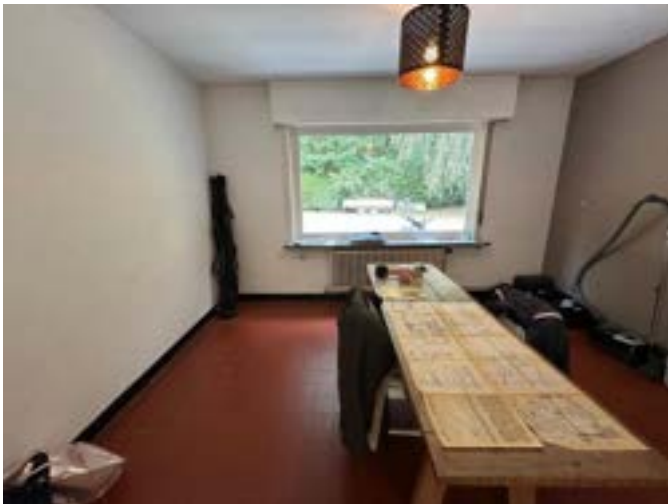
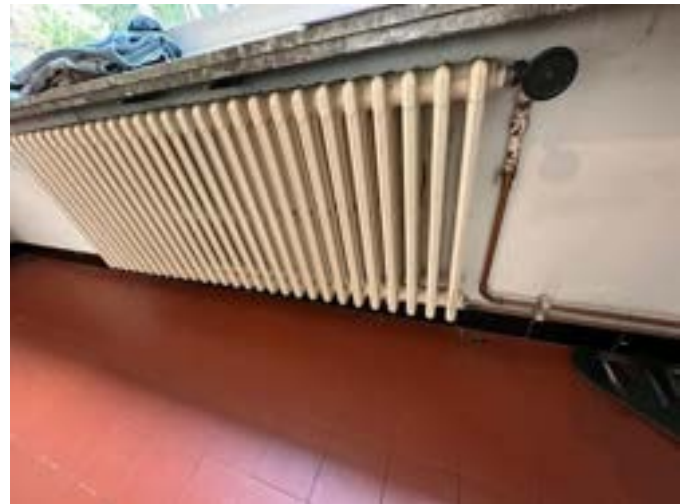
Het asbestmateriaal valt onder de mijlpaal van 2040.

| Eindbeoordeling materiaalarisico | Verhoogd materiaalarisico en/of verhoogde kans op vezelvrijgave |

| Asbestsoort (vezeltype) | Crocidoliet aanwezig |
| Toestand van het materiaal | Licht beschadigd, licht verweerd. Intacte calciumsilicaatplaat of materiaal met categorie 3-gebondenheid |

| Beschrijving | Bakeliet thermostatische kraan |
| Opmerking | Monstername niet uitgevoerd wegens risico op beschadiging. |

Verwijderen

- Zorg voor een veilig beheer. Vermijd het beschadigen van het asbestmateriaal. Controleer de toestand jaarlijks op wijzigingen.
- Voer bijkomende staalname(s) uit.

- Eenvoudige handelingen: mag via doe-het-zelf of door werknemer(s) met opleidingsattest eenvoudige handelingen  
Deze toepassing kan door een aannemer die over een opleidingsattest eenvoudige handelingen beschikt of door een particulier (doe-het-zelf), verwijderd worden indien er geen verhoogd risico op vrijgave van asbestvezels (max. concentratie 0,01 vezels/cm<sup>3</sup> - CODEX Art. VI.3-54) ontstaat en de toepassing voorafgaand wordt gefixeerd/bevochtigd; de individuele elementen zonder machinale werktuigen (boormachine, slijpschijf, hogedrukreiniger,...) en zonder breken of gooien een voor een losgemaakt worden; en ten slotte dubbel en luchtdicht verpakt weggevoerd worden naar een erkend afvalpunt (recyclagepark).

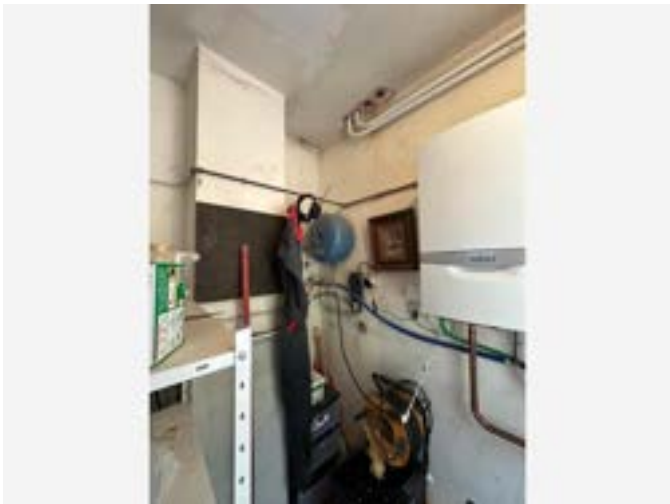
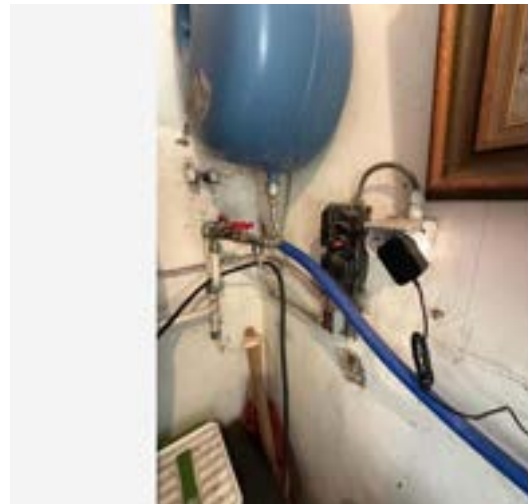
Het asbestmateriaal valt onder de mijlpaal van 2040.

| Eindbeoordeling materiaalarisico | Verhoogd materiaalarisico en/of verhoogde kans op vezelvrijgave |

| Asbestsoort (vezeltype) | Crocidoliet aanwezig |
| Toestand van het materiaal | Licht beschadigd, licht verweerd. Intacte calciumsilicaatplaat of materiaal met categorie 3-gebondenheid |

| Beschrijving | Bakeliet schakelaars/stopcontacten |
| Opmerking | <p>De hoeveelheid is een zo nauwkeurig mogelijke opmeting. Hieraan kunnen evenwel geen rechten worden ontleend. Monstername niet uitgevoerd wegens risico op beschadiging van een elektrisch component en mogelijke blootstelling aan spanning of storingen in de elektrische installatie. Er werden diverse schakelaars aangetroffen. Deze op een veilige manier verwijderen. Er kunnen geen rechten worden verleend aan het aantal schakelaars.</p> |

Verwijderen

- Zorg voor een veilig beheer. Vermijd het beschadigen van het asbestmateriaal. Controleer de toestand jaarlijks op wijzigingen.
- Voer bijkomende staalname(s) uit.

- Eenvoudige handelingen: mag via doe-het-zelf of door werknemer(s) met opleidingsattest eenvoudige handelingen  
Deze toepassing kan door een aannemer die over een opleidingsattest eenvoudige handelingen beschikt of door een particulier (doe-het-zelf), verwijderd worden indien er geen verhoogd risico op vrijgave van asbestvezels (max. concentratie 0,01 vezels/cm<sup>3</sup> - CODEX Art. VI.3-54) ontstaat en de toepassing voorafgaand wordt gefixeerd/bevochtigd; de individuele elementen zonder machinale werktuigen (boormachine, slijpschijf, hogedrukreiniger,...) en zonder breken of gooien een voor een losgemaakt worden; en ten slotte dubbel en luchtdicht verpakt weggevoerd worden naar een erkend afvalpunt (recyclagepark).

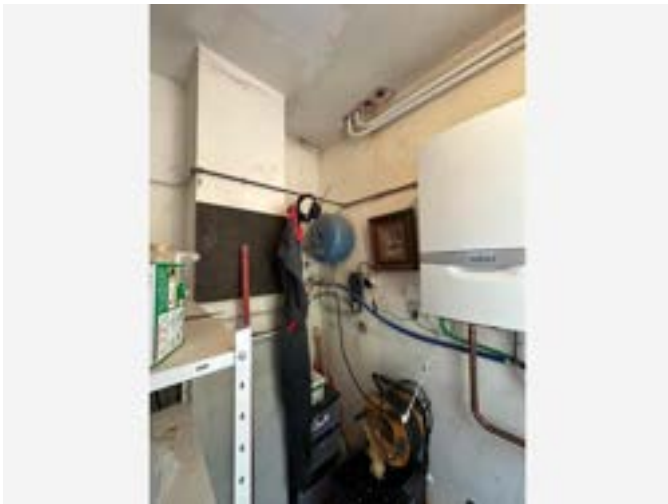
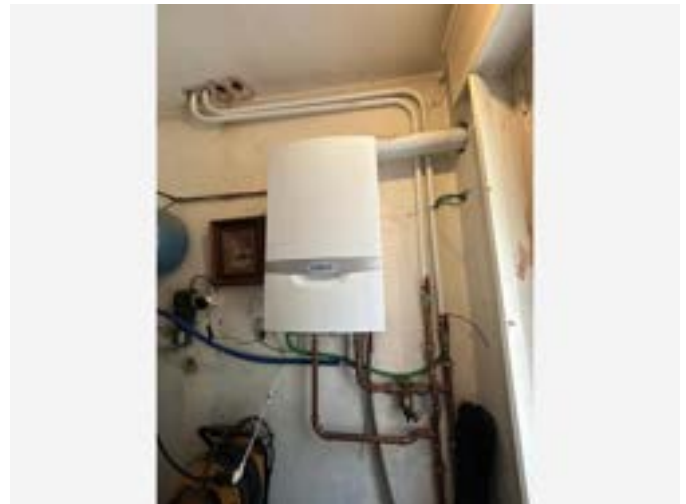
Het asbestmateriaal valt onder de mijlpaal van 2040.

| Eindbeoordeling materiaalrisico | Laag materiaalrisico en/of verlaagde kans op vezelvrijgave |

| Asbestsoort (vezeltype) | Crocidoliet aanwezig |
| Afschermingsgraad van het gehele materiaal | Niet-stootvaste afscherming |

| Opmerking | Cementeringslaag was te hard om te bemonsteren. |

Zorgvuldig beheren

- Zorg voor een veilig beheer. Vermijd het beschadigen van het asbestmateriaal. Controleer de toestand jaarlijks op wijzigingen.
- Voer bijkomende staalname(s) uit.

- Hermetische zone (erkend asbestverwijderaar)  
Deze toepassing kan enkel door een erkende asbestverwijderaar via de methodiek van hermetische zone verwijderd worden omdat verwijdering via de methodiek van eenvoudige handelingen en/of couveusezakmethode niet mogelijk is; en er automatisch een verhoogd risico op vrijgave van asbestvezels (max. concentratie 0,01 vezels/cm - CODEX Art. VI.3-54) ontstaat. (Bron: CODEX - Art. VI.3-61.- par 1.)

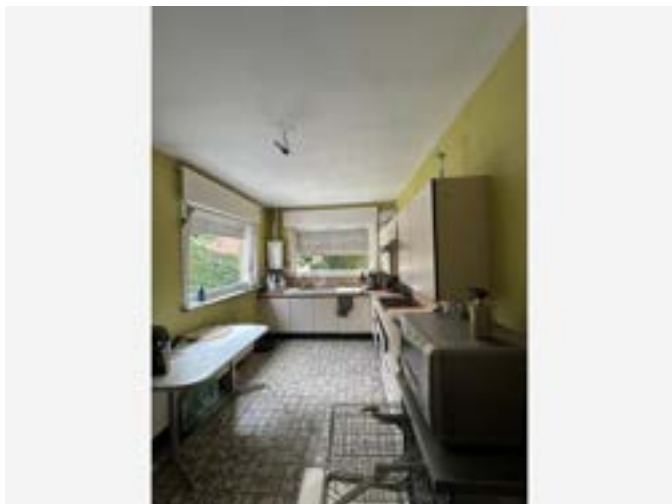
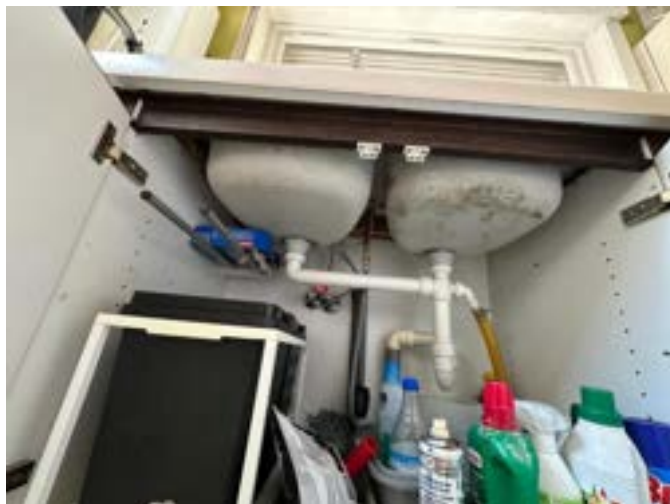
| Opmerking | Geen staal afname mogelijk wegens risico schade. |

- Eenvoudige handelingen: mag via doe-het-zelf of door werknemer(s) met opleidingsattest eenvoudige handelingen  
Deze toepassing kan door een aannemer die over een opleidingsattest eenvoudige handelingen beschikt of door een particulier (doe-het-zelf), verwijderd worden indien er geen verhoogd risico op vrijgave van asbestvezels (max. concentratie 0,01 vezels/cm<sup>3</sup> - CODEX Art. VI.3-54) ontstaat en de toepassing voorafgaand wordt gefixeerd/bevochtigd; de individuele elementen zonder machinale werktuigen (boormachine, slijpschijf, hogedrukreiniger,...) en zonder breken of gooien een voor een losgemaakt worden; en ten slotte dubbel en luchtdicht verpakt weggevoerd worden naar een erkend afvalpunt (recyclagepark).

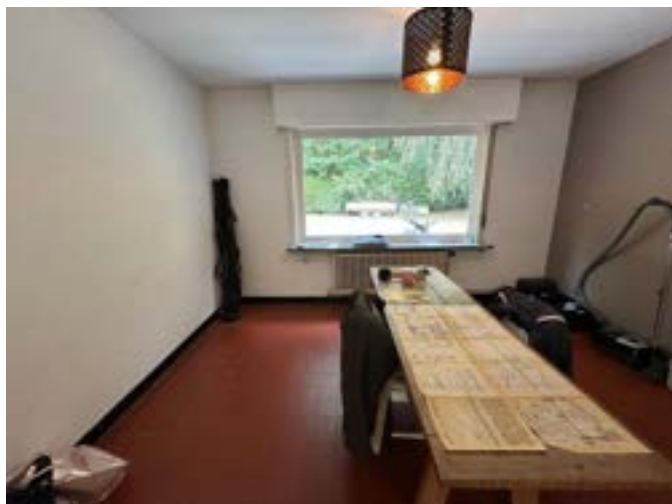
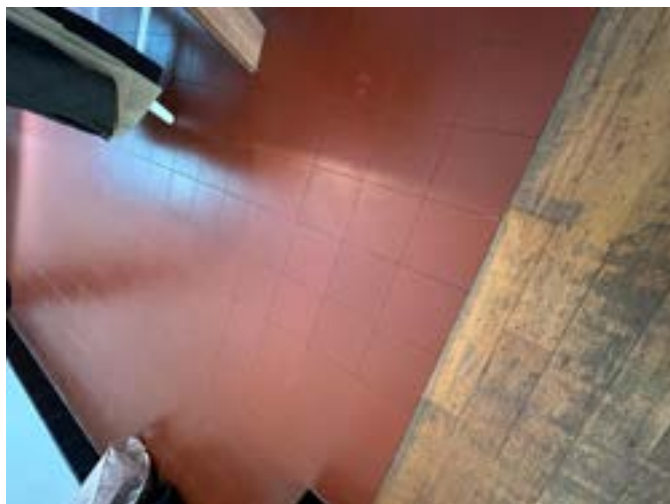
| Basis voor advies | Beoordeling op basis van expertise, zonder een vaststelling door de asbestdeskundige. |

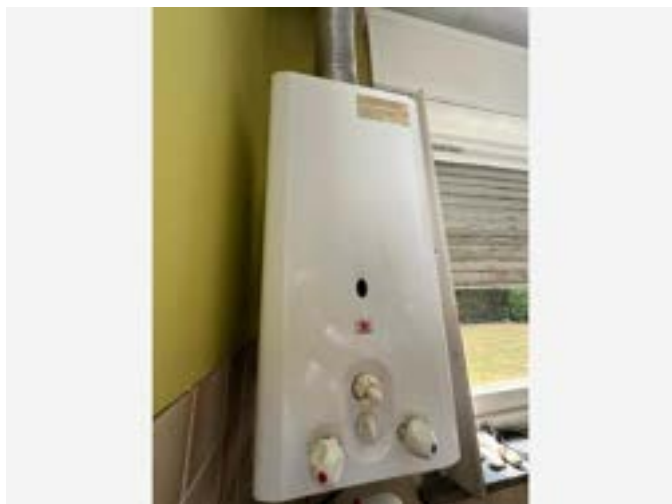
| Basis voor advies | De asbestdeskundige beoordeelt het materiaal als asbesthoudend op basis van een beoordeling met het blote oog. |

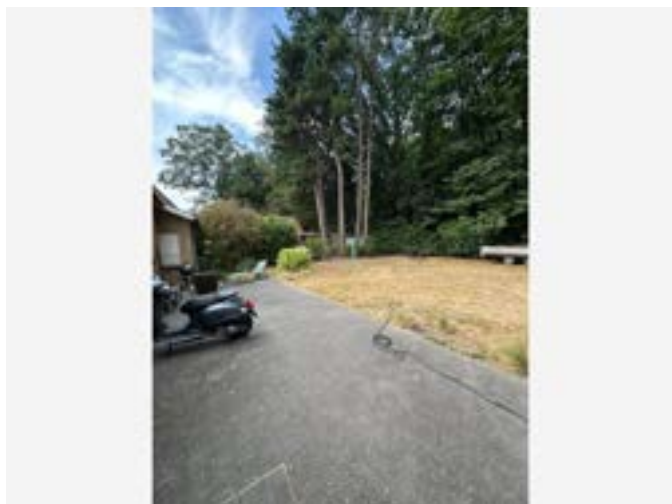
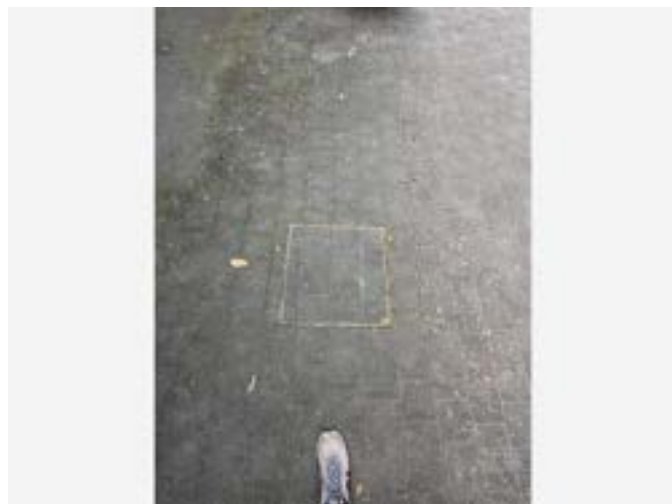
| Basis voor advies | Beoordeling op basis van expertise met een vaststelling door de asbestdeskundige. |

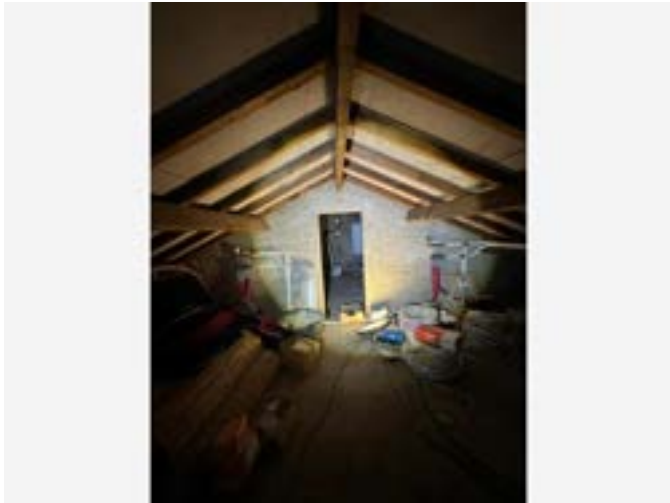
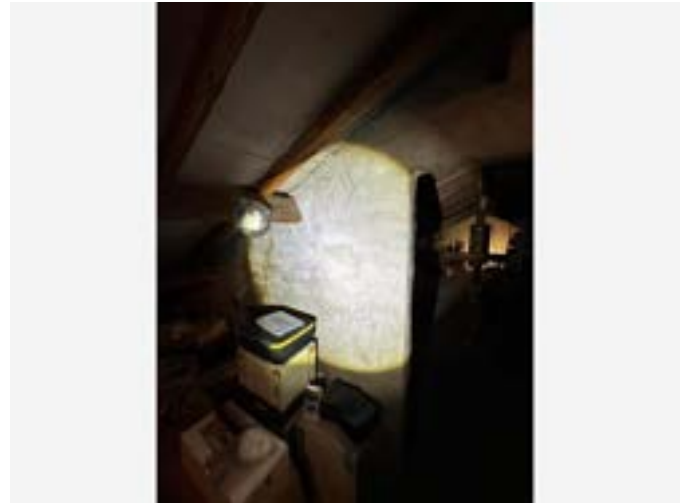
## Fiche 10: Cementen smeerlaag binnen

Geen asbest

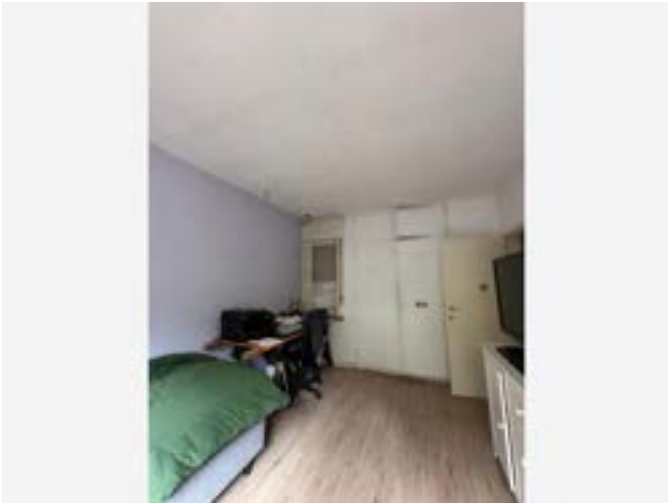
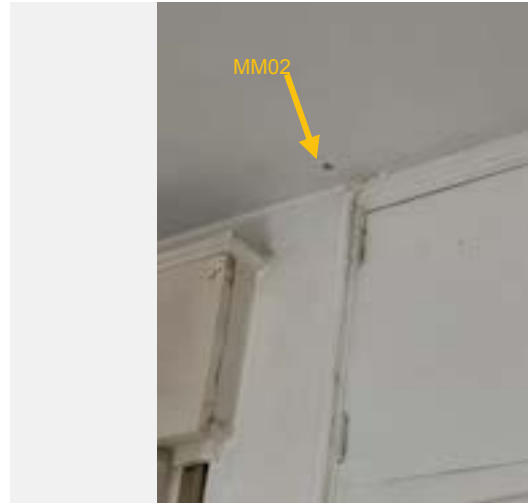
## Fiche 13: Pleisterwerk plafonds

Geen asbest

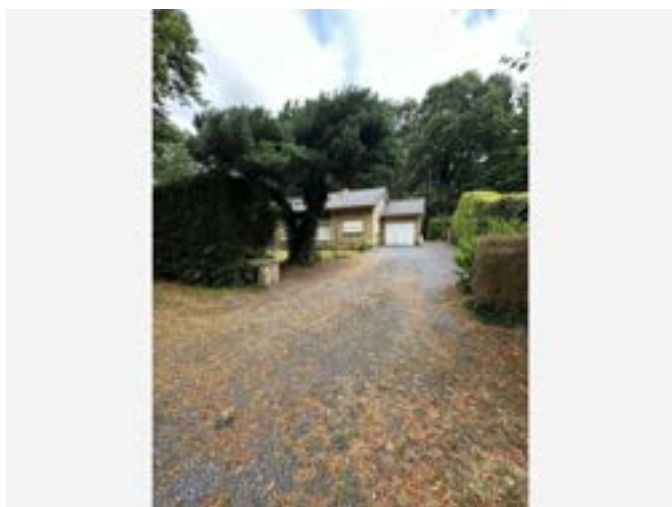
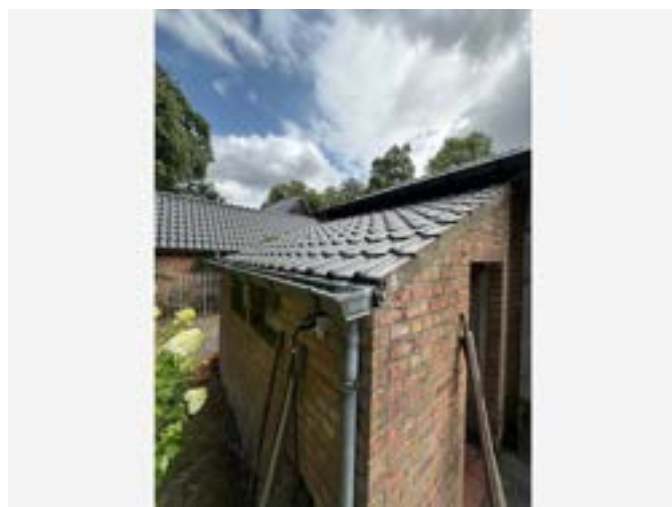
### Fiche 16: Dakbedekking bestaande uit pannen (niet verdacht)

| Beschrijving | Notitie | Terug te vinden op plannen |
|---|---|---|
| Fiche 16: Dakbedekking bestaande uit pannen (niet verdacht) | De dakbedekking is niet-asbestverdacht. | Plan 1.8: Zolder verdieping |
