Asbestinventarisatetest

Windmolenstraat 7, 3201 Aarschot

Attestnummer : 20240302-000198.000

Uitgegeven op : 02.03.2024

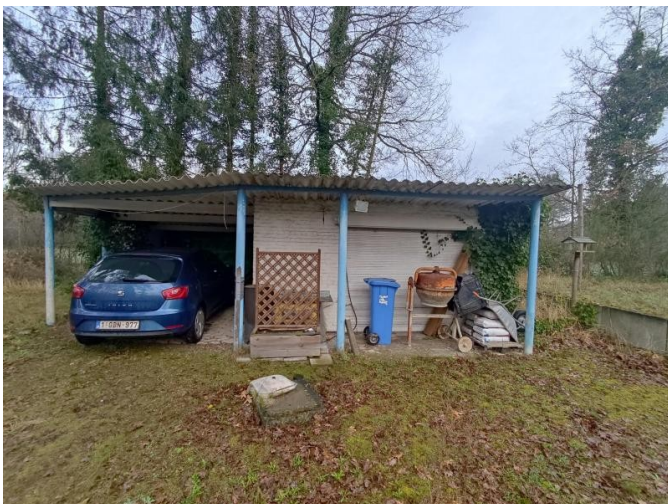
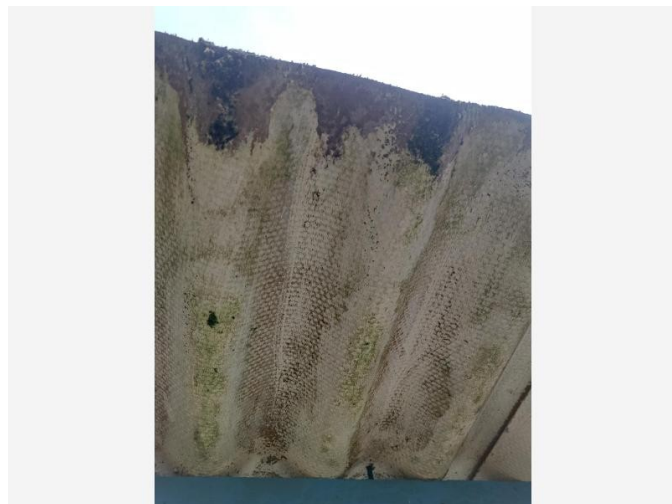
Het asbestmateriaal valt onder de mijlpaal van 2034.

[Verwijderen](#)

Eindbeoordeling materiaalrisico	Laag materiaalrisico en/of verlaagde kans op vezelvrijgave
---------------------------------	--

Gebondenheid	Categorie 1: hechtgebonden in oorsprong
Asbestsoort (vezeltype)	Crocidoliet aanwezig
Asbestconcentratie	Laag (< 50%)
Afschermingsgraad van het gehele materiaal	Geheel of deels vrij aan de buitenlucht
Toestand van het materiaal	Licht beschadigd, licht verweerd. Intact materiaal type Pical – asbestboard of categorie III 'gebondenheid'

Beschrijving	Golfplaten tuinhuis
Omgeving	Buiten
Primaire drager	Plat dak
Asbestmateriaal	Dak- en gevelbekleding - Golfplaat
Bindmiddel van asbestmateriaal	Cement
Gebondenheid op basis van bindmiddel	Hecht
Hoeveelheid (oppervlakte - aantal)	• 25,00 m ² - 1 stuk
Totale oppervlakte	25,00 m ²
Eenvoudig bereikbaar	Ja
Bevestigingswijze	• Geschroefd
Identificatiemethode	Vaststelling zonder monsternamen

- Zorg voor een veilig beheer. Vermijd het beschadigen van het asbestmateriaal. Controleer de toestand jaarlijks op wijzigingen.
- Verwijder dit asbestmateriaal zo snel mogelijk. Volg de toestand goed op.

- Eenvoudige handelingen: mag via doe-het-zelf of door werknemer(s) met opleidingsattest eenvoudige handelingen
Aangeraden om te laten verwijderen door erkende aannemer

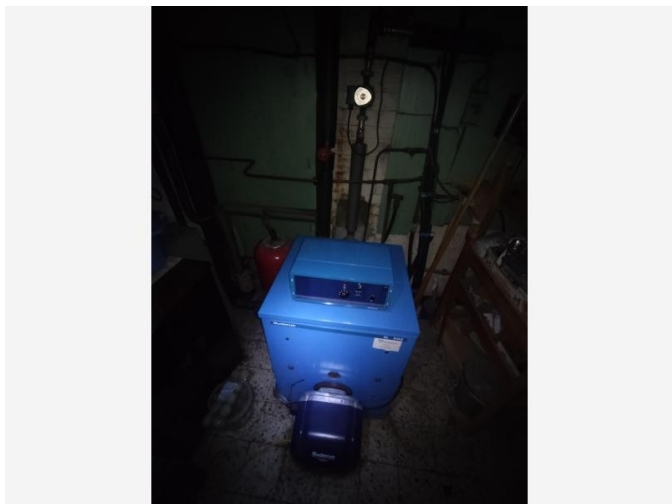
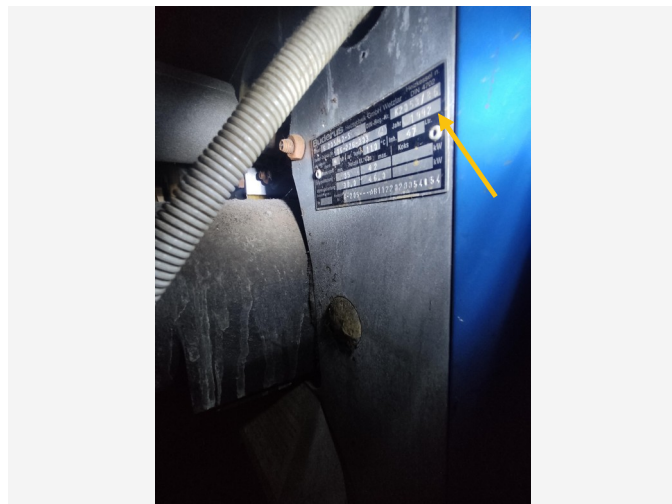
Het asbestmateriaal valt onder de mijlpaal van 2034.

Verwijderen

Eindbeoordeling materiaalrisico	Laag materiaalrisico en/of verlaagde kans op vezelvrijgave
---------------------------------	--

Gebondenheid	Categorie 2: niet-hechtgebonden met matrix
Asbestsoort (vezeltype)	Alleen chrysotiel
Asbestconcentratie	Hoog ($\geq 50\%$)
Afschermingsgraad van het gehele materiaal	Geheel of deels (ook) vrij aan de binnenlucht
Toestand van het materiaal	Onbeschadigd, niet verweerd

Beschrijving	Verwarmingsketel
Omgeving	Binnen
Primaire drager	HVAC infrastructuur en uitrusting
Asbestmateriaal	Pakking, dichting
Bindmiddel van asbestmateriaal	Karton - papier - viltachtig
Gebondenheid op basis van bindmiddel	Niet-hechtgebonden
Hoeveelheid (gewicht - aantal)	<ul style="list-style-type: none">1,00 kg - 1 stuk
Totaal gewicht	1,00 kg
Eenvoudig bereikbaar	Ja
Bevestigingswijze	<ul style="list-style-type: none">Geklemd
Identificatiemethode	Vaststelling zonder monsternamen

Destructieve handeling voor identificatie	Nee
Opmerking	Ketel van 1992, vermoedelijk bevat deze pakkingen gemaakt uit asbest

- Zorg voor een veilig beheer. Vermijd het beschadigen van het asbestmateriaal. Controleer de toestand jaarlijks op wijzigingen.

- Eenvoudige handelingen: mag via doe-het-zelf of door werknemer(s) met opleidingsattest eenvoudige handelingen
Aangeraden om volledige ketel te laten verwijderen door erkende aannemer

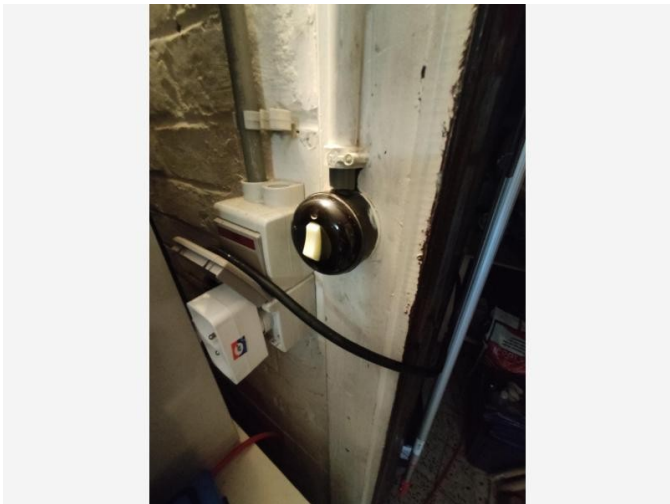
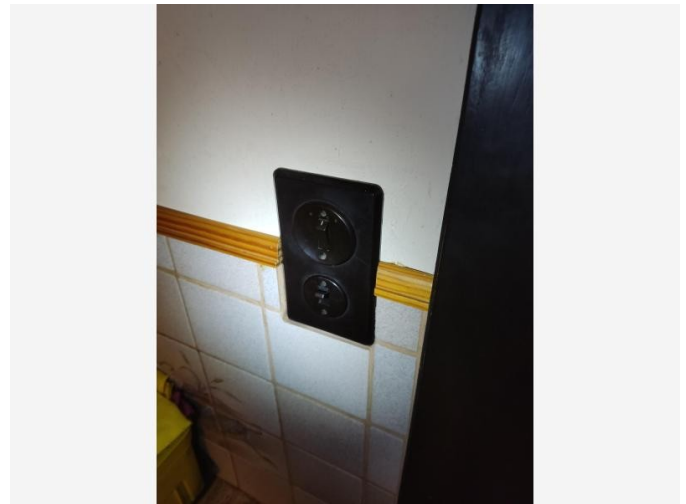
Het asbestmateriaal valt onder de mijlpaal van 2040.

Zorgvuldig beheren

Eindbeoordeling materiaalrisico	Laag materiaalrisico en/of verlaagde kans op vezelvrijgave
---------------------------------	--

Gebondenheid	Categorie 1: hechtgebonden in oorsprong
Asbestsoort (vezeltype)	Crocidoliet aanwezig
Asbestconcentratie	Laag (< 50%)
Afschermingsgraad van het gehele materiaal	Geheel of deels (ook) vrij aan de binnenlucht
Toestand van het materiaal	Onbeschadigd, niet verweerd

Beschrijving	Bakeliet
Omgeving	Binnen
Primaire drager	Binnenwand
Asbestmateriaal	Plaat, paneel, tablet - Type Bakeliet
Bindmiddel van asbestmateriaal	Kunststof of -hars
Gebondenheid op basis van bindmiddel	Hecht
Hoeveelheid (oppervlakte - dikte - aantal)	• 0,05 m ² - 2,00 cm - 1 stuk
Totaal volume	0,001 m ³
Eenvoudig bereikbaar	Ja
Bevestigingswijze	• Geschroefd

- Zorg voor een veilig beheer. Vermijd het beschadigen van het asbestmateriaal. Controleer de toestand jaarlijks op wijzigingen.

- Eenvoudige handelingen: mag via doe-het-zelf of door werknemer(s) met opleidingsattest eenvoudige handelingen
Kan eenvoudig worden losgeschroefd zonder te beschadigen

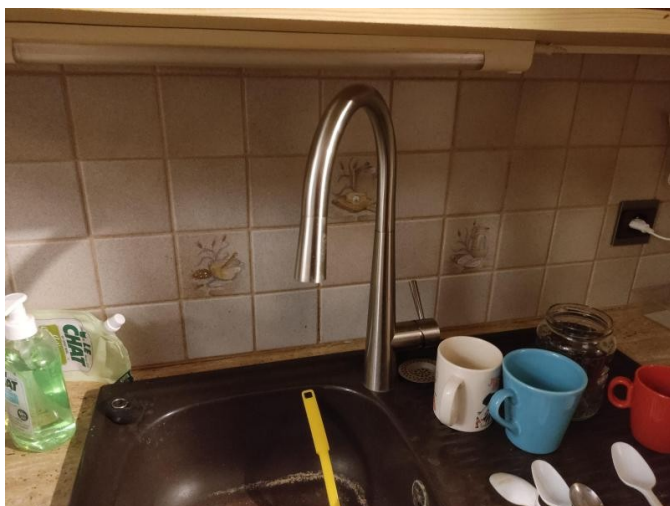
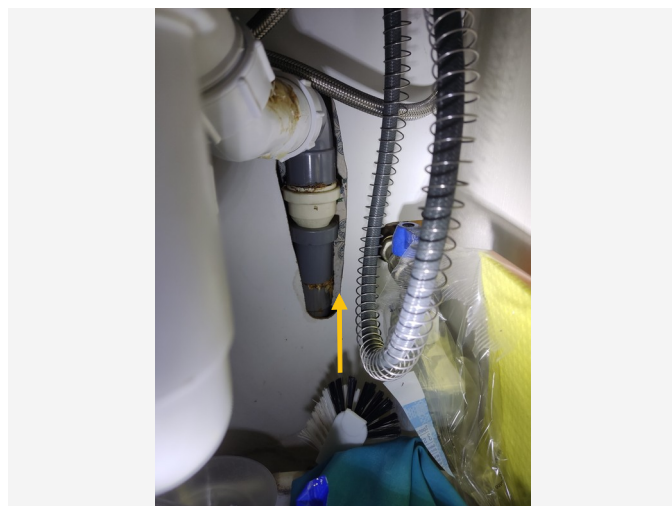
Het asbestmateriaal valt onder de mijlpaal van 2040.

Zorgvuldig beheren

Eindbeoordeling materiaalrisico	Laag materiaalrisico en/of verlaagde kans op vezelvrijgave
---------------------------------	--

Gebondenheid	Categorie 1: hechtgebonden in oorsprong
Asbestsoort (vezeltype)	Crocidoliet aanwezig
Asbestconcentratie	Laag (< 50%)
Afschermingsgraad van het gehele materiaal	Geheel of deels (ook) vrij aan de binnenlucht
Toestand van het materiaal	Onbeschadigd, niet verweerd

Beschrijving	Tegels keuken
Omgeving	Binnen
Primaire drager	Binnenwand
Asbestmateriaal	Prefab - afwerking - Tegel
Bindmiddel van asbestmateriaal	Cement
Gebondenheid op basis van bindmiddel	Hecht
Hoeveelheid (oppervlakte - dikte - aantal)	• 5,00 m ² - 1,00 cm - 1 stuk
Totaal volume	0,05 m ³
Eenvoudig bereikbaar	Ja
Bevestigingswijze	• Verlijmd, ingegoten, versmeerd
Identificatiemethode	Vaststelling zonder monsternamen

Destructieve handeling voor identificatie	Nee
Opmerking	<p>Muurtegels in de keuken zijn mogelijks bevestigd met asbestverdachte lijm.</p> <p>Ook achter de keukenkasten zijn er restanten van oudere tegels waarneembaar maar niet inspecteerbaar.</p>

- Zorg voor een veilig beheer. Vermijd het beschadigen van het asbestmateriaal. Controleer de toestand jaarlijks op wijzigingen.

- Eenvoudige handelingen: enkel door erkend asbestverwijderaar
Voor verwijderingen laten testen op asbest, indien positief laat dit dan verwijderen door een erkende aannemer

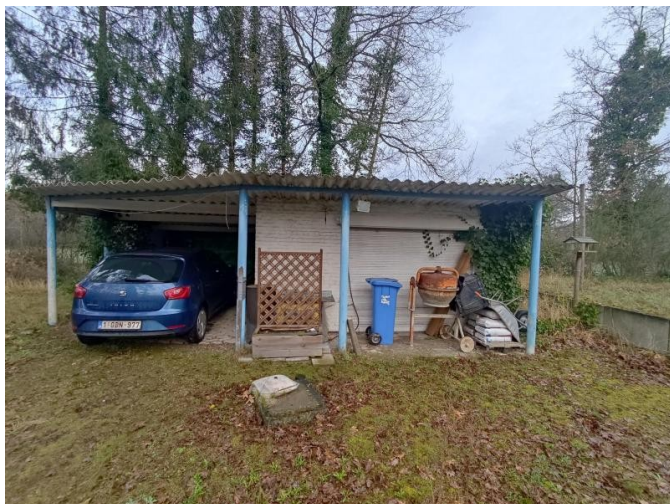
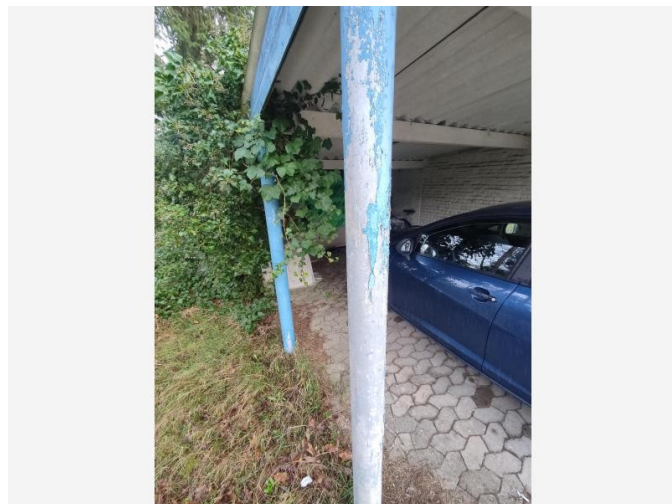
Het asbestmateriaal valt onder de mijlpaal van 2040.

Zorgvuldig beheren

Eindbeoordeling materiaalrisico	Laag materiaalrisico en/of verlaagde kans op vezelvrijgave
---------------------------------	--

Gebondenheid	Categorie 1: hechtgebonden in oorsprong
Asbestsoort (vezeltype)	Crocidoliet aanwezig
Asbestconcentratie	Laag (< 50%)
Afschermingsgraad van het gehele materiaal	Geheel of deels vrij aan de buitenlucht
Toestand van het materiaal	Licht beschadigd, licht verweerd. Intact materiaal type Pical – asbestboard of categorie III 'gebondenheid'

Beschrijving	Palen tuinhuis
Omgeving	Buiten
Primaire drager	Fundering-draagstructuur (horizontaal, verticaal)
Asbestmateriaal	Verloren bekisting - Buis, koker
Bindmiddel van asbestmateriaal	Cement
Gebondenheid op basis van bindmiddel	Hecht
Hoeveelheid (lengte - omtrek - dikte - aantal)	<ul style="list-style-type: none">• 2,00 m - 30,00 cm - 10,00 cm - 5 stuks
Totaal volume	0,30 m ³
Eenvoudig bereikbaar	Ja
Bevestigingswijze	<ul style="list-style-type: none">• Los (al dan niet bedekt)

- Zorg voor een veilig beheer. Vermijd het beschadigen van het asbestmateriaal. Controleer de toestand jaarlijks op wijzigingen.
- Scherm in afwachting van verwijdering het asbestmateriaal af van luchtstromingen en verstoring: bijvoorbeeld door het te verpakken, te fixeren, af te dekken, signalisatie - afbakening aan te brengen, ...

- Eenvoudige handelingen: enkel door erkend asbestverwijderaar
Aangeraden om te laten verwijderen door erkende aannemer

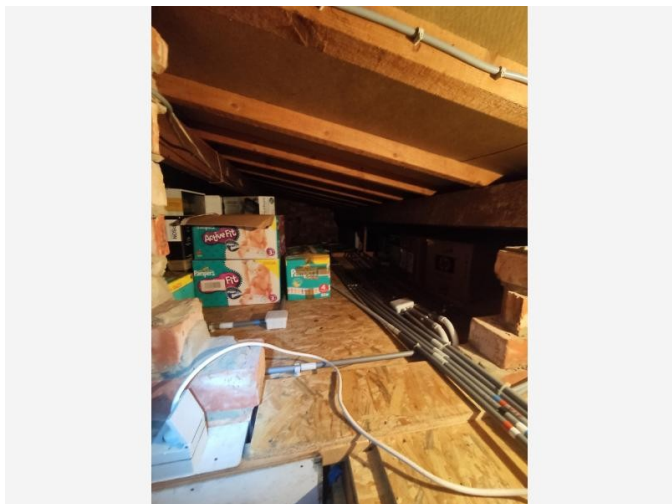
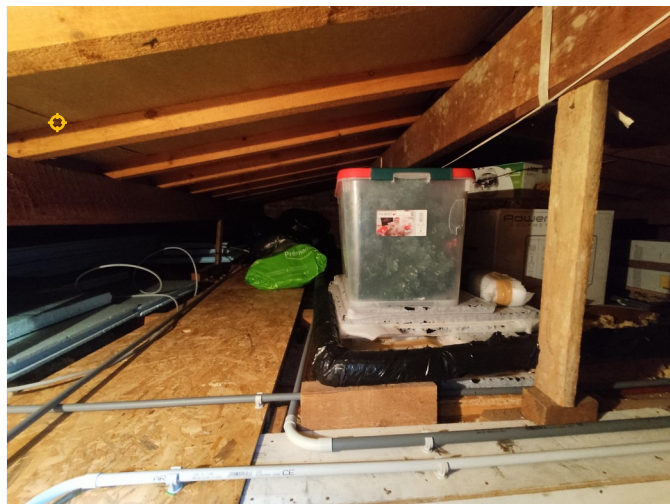
Het asbestmateriaal valt onder de mijlpaal van 2040.

Zorgvuldig beheren

Eindbeoordeling materiaalrisico	Laag materiaalrisico en/of verlaagde kans op vezelvrijgave
---------------------------------	--

Gebondenheid	Categorie 1: hechtgebonden in oorsprong
Asbestsoort (vezeltype)	Alleen chrysotiel
Asbestconcentratie	Laag (< 50%)
Afschermingsgraad van het gehele materiaal	Geheel of deels (ook) vrij aan de binnenlucht
Toestand van het materiaal	Licht beschadigd, licht verweerd. Intact materiaal type Pical – asbestboard of categorie III 'gebondenheid'

#	Type	Referentie	Resultaat
6.1	Puntmonster	MM02 - Onderdak	Chrysotiel

Beschrijving	Onderdak
Omgeving	Binnen
Primaire drager	Schuin dak
Asbestmateriaal	Plaat, paneel, tablet - Type Menuiserite
Bindmiddel van asbestmateriaal	Cement
Gebondenheid op basis van bindmiddel	Hecht
Hoeveelheid (oppervlakte - dikte - aantal)	• 180,00 m ² - 1,00 cm - 1 stuk

Totaal volume	1,80 m ³
Eenvoudig bereikbaar	Nee <ul style="list-style-type: none">• Verwijdering tast de bouwkundige integriteit aan.
Bevestigingswijze	<ul style="list-style-type: none">• Geschroefd• Genageld, geniet
Identificatiemethode	Vaststelling met monstername
Destructieve handeling voor identificatie	Nee

- Zorg voor een veilig beheer. Vermijd het beschadigen van het asbestmateriaal. Controleer de toestand jaarlijks op wijzigingen.
- Zorg voor een veilig beheer en verwijder dit asbestmateriaal wanneer het bij werken eenvoudig bereikbaar wordt. Controleer de toestand jaarlijks op wijzigingen.

- Eenvoudige handelingen: mag via doe-het-zelf of door werknemer(s) met opleidingsattest eenvoudige handelingen
Aangeraden om te laten verwijderen door erkende aannemer. Kan enkel veilig verwijderd worden van buiten uit via het verwijderen van de dakbedekking.

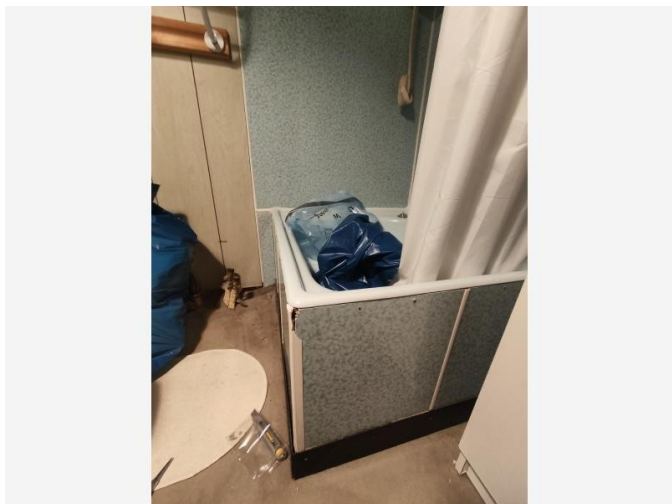
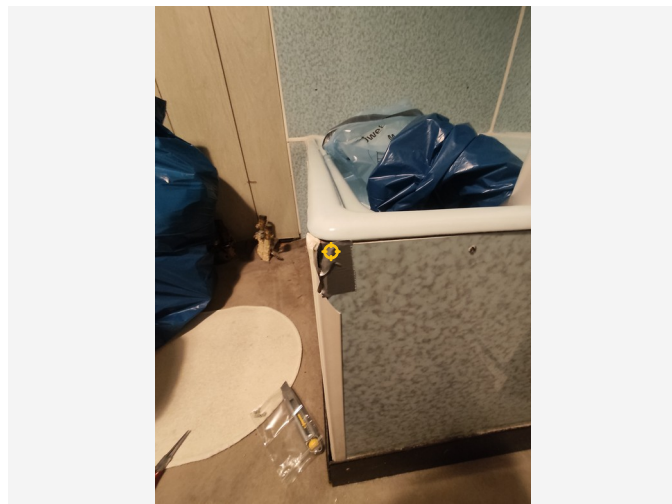
Het asbestmateriaal valt onder de mijlpaal van 2040.

Zorgvuldig beheren

Eindbeoordeling materiaalrisico	Laag materiaalrisico en/of verlaagde kans op vezelvrijgave
---------------------------------	--

Gebondenheid	Categorie 1: hechtgebonden in oorsprong
Asbestsoort (vezeltype)	Alleen chrysotiel
Asbestconcentratie	Laag (< 50%)
Afschermingsgraad van het gehele materiaal	Geheel of deels (ook) vrij aan de binnenlucht
Toestand van het materiaal	Licht beschadigd, licht verweerd. Intact materiaal type Pical – asbestboard of categorie III 'gebondenheid'

#	Type	Referentie	Resultaat
7.1	Puntmonster	MM02 - douche bekleding	Chrysotiel

Beschrijving	Douche bekleding
Omgeving	Binnen
Primaire drager	Binnenwand
Asbestmateriaal	Dak- en gevelbekleding - Plaat
Bindmiddel van asbestmateriaal	Cement
Gebondenheid op basis van bindmiddel	Hecht
Hoeveelheid (oppervlakte - dikte - aantal)	• 5,00 m ² - 1,00 cm - 1 stuk

- Zorg voor een veilig beheer. Vermijd het beschadigen van het asbestmateriaal. Controleer de toestand jaarlijks op wijzigingen.
- Verwijder dit asbestmateriaal zo snel mogelijk. Volg de toestand goed op.

- Eenvoudige handelingen: mag via doe-het-zelf of door werknemer(s) met opleidingsattest eenvoudige handelingen
Aangeraden om te laten verwijderen door erkende aannemer

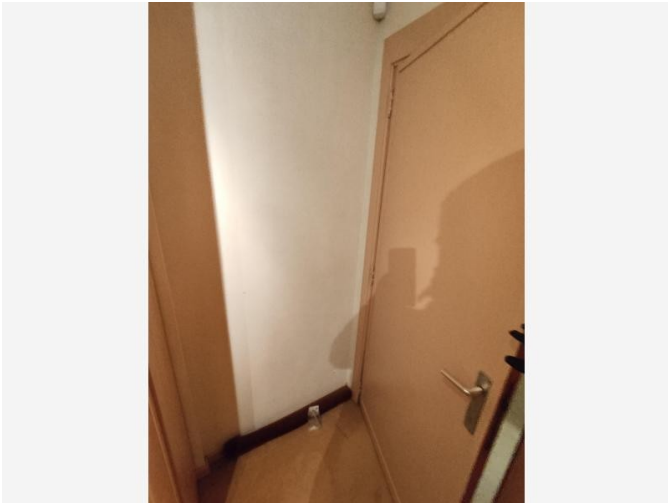
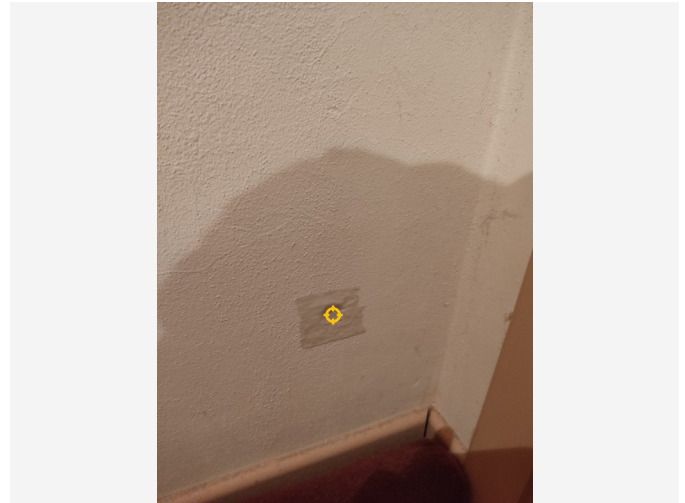
Geen asbest

#	Type	Referentie	Resultaat
8.1	Mengmonster	MM01 - PLM	Geen asbest

Beschrijving	Pleister muren
Omgeving	Binnen
Primaire drager	Binnenwand
Bindmiddel van materiaal	Gips - kalk
