Asbestinventarisatetest

Pastoor Dergentlaan 25/3, 3200 Aarschot

Attestnummer : 20231128-000241.000

Uitgegeven op : 28.11.2023

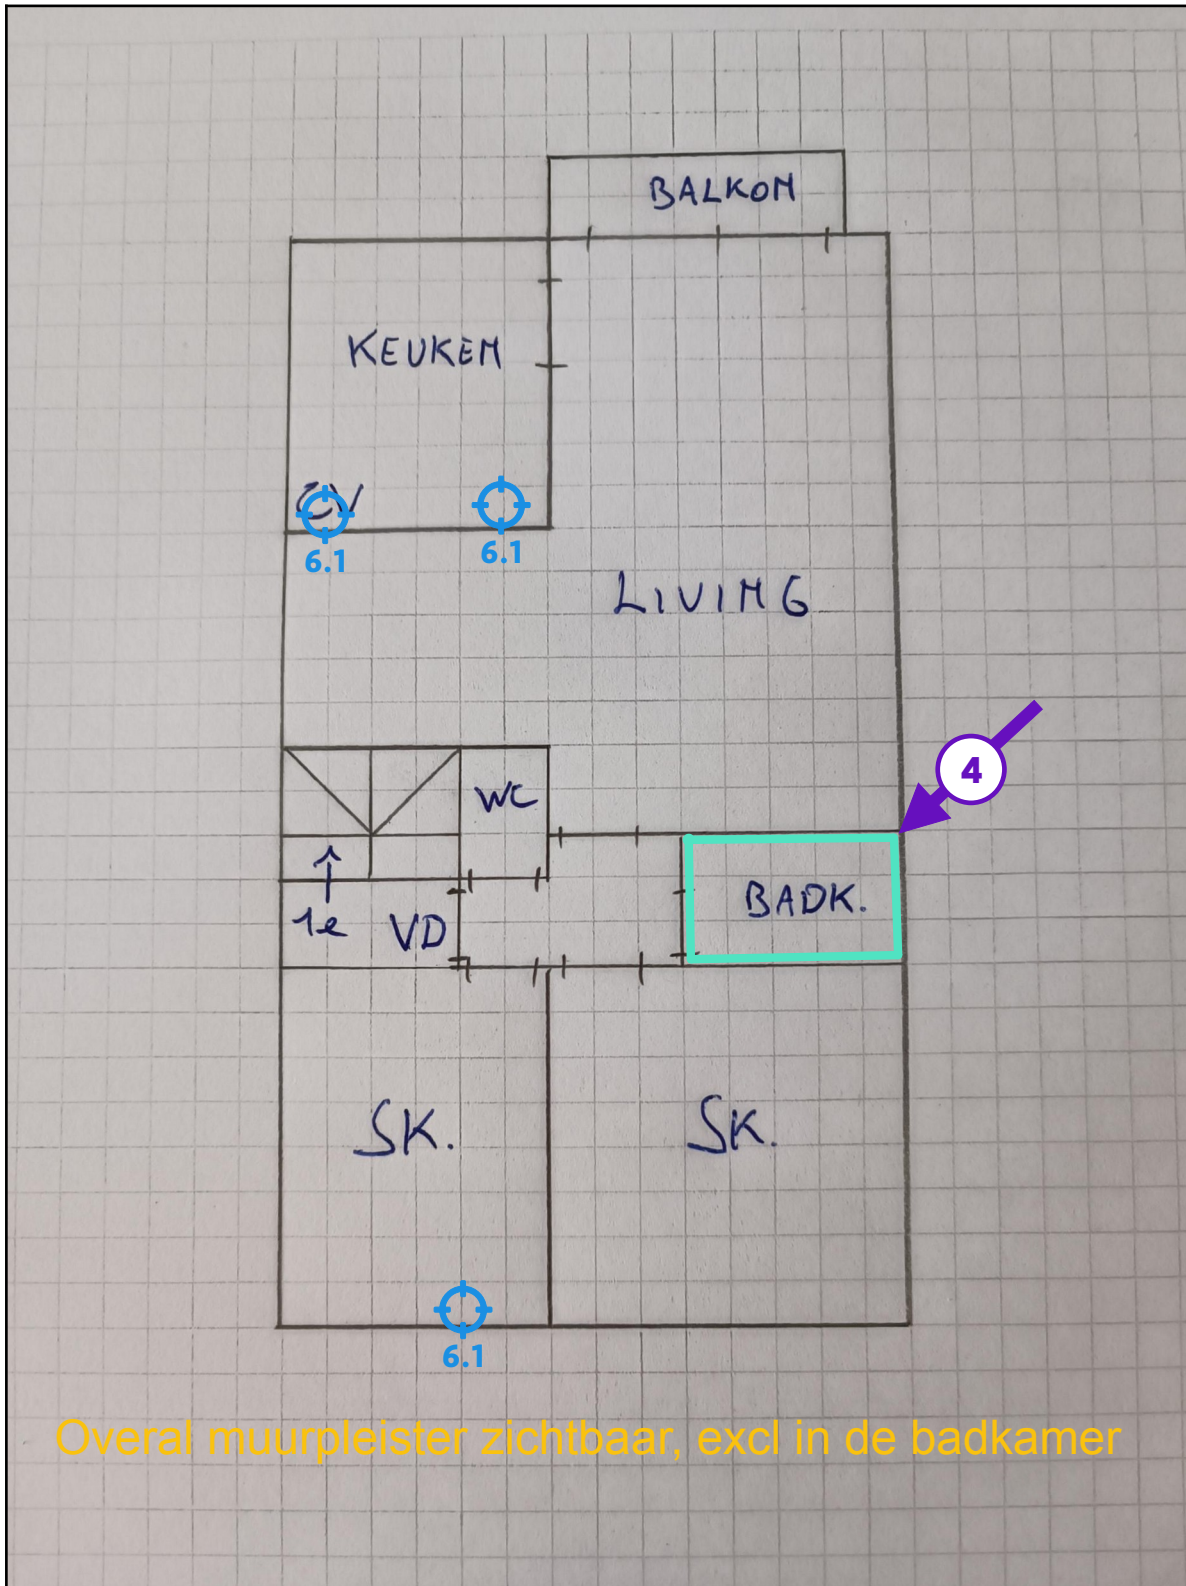
Plan 1.1: Appartement

4. Valse wanden (geen pleisterwerk zichtbaar)	Advies	-
6. Pleisterwerk muur	Geen asbest	-
6.1 Code: 1	Mengmonster	-

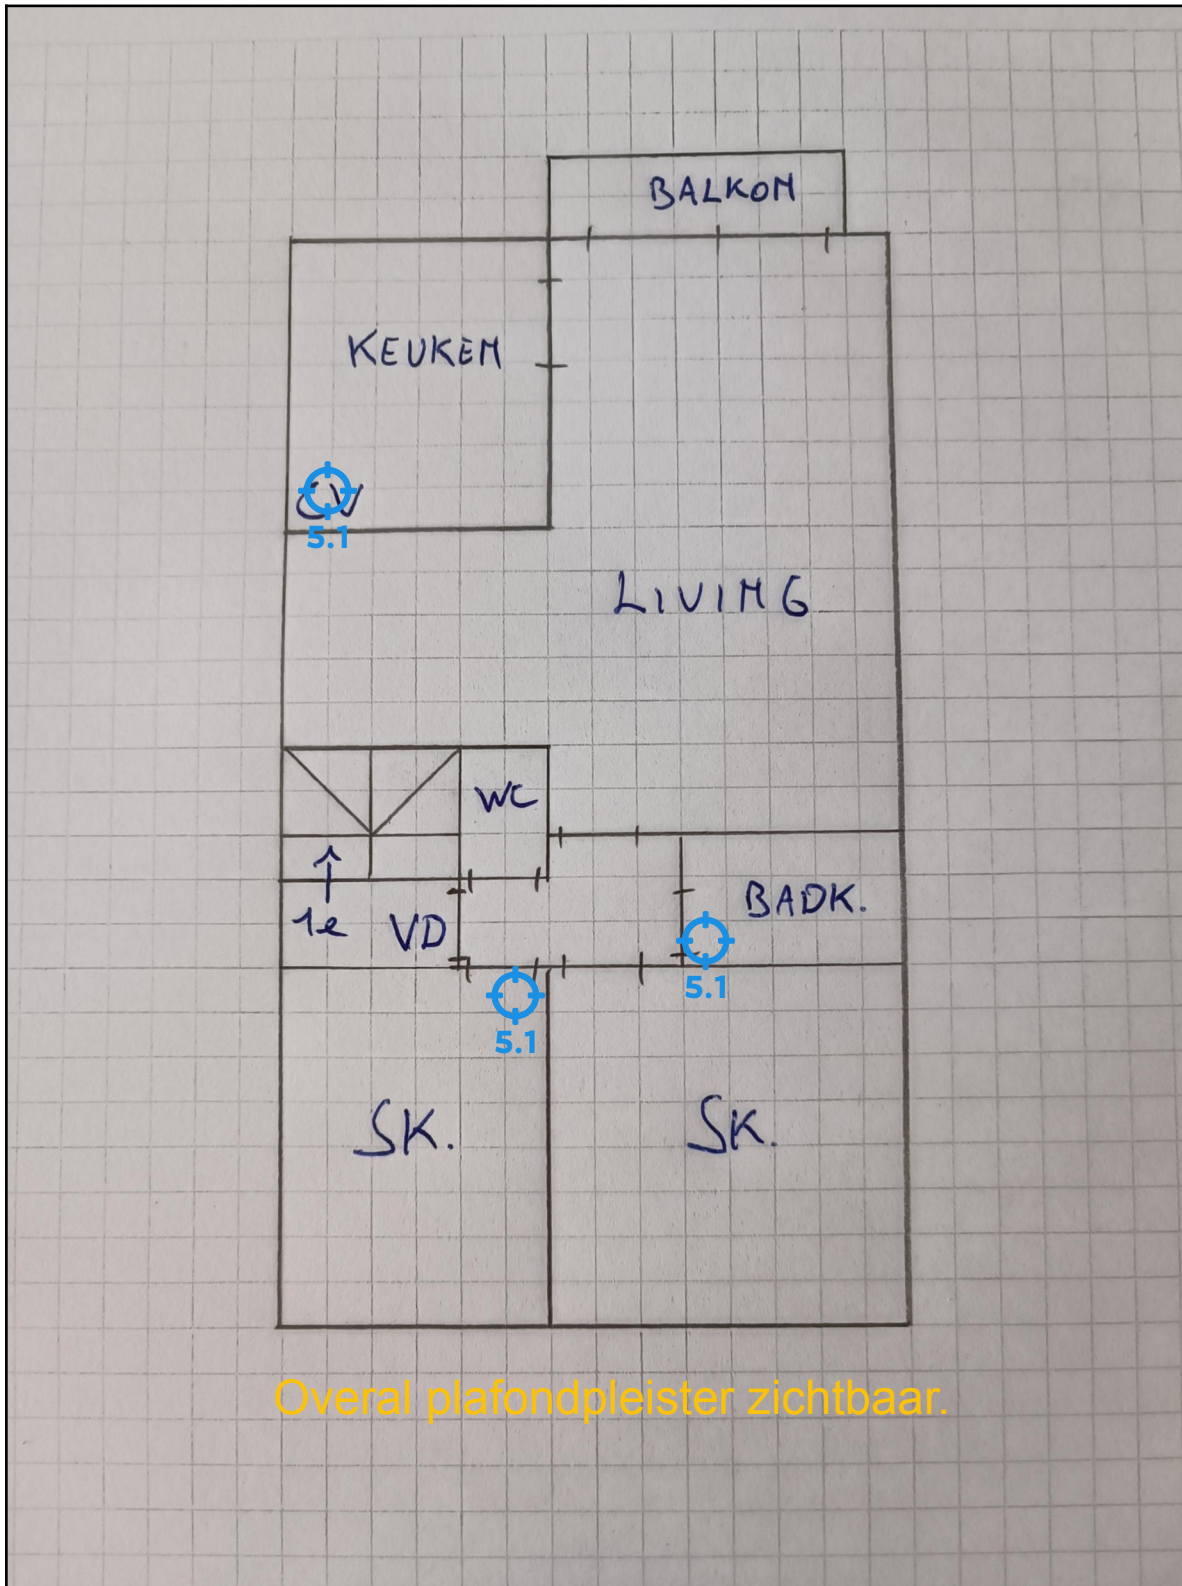
Plan 1.2: Appartement

5. Pleisterwerk plafond	Geen asbest	-
5.1 Code: 2	Puntmonster	-

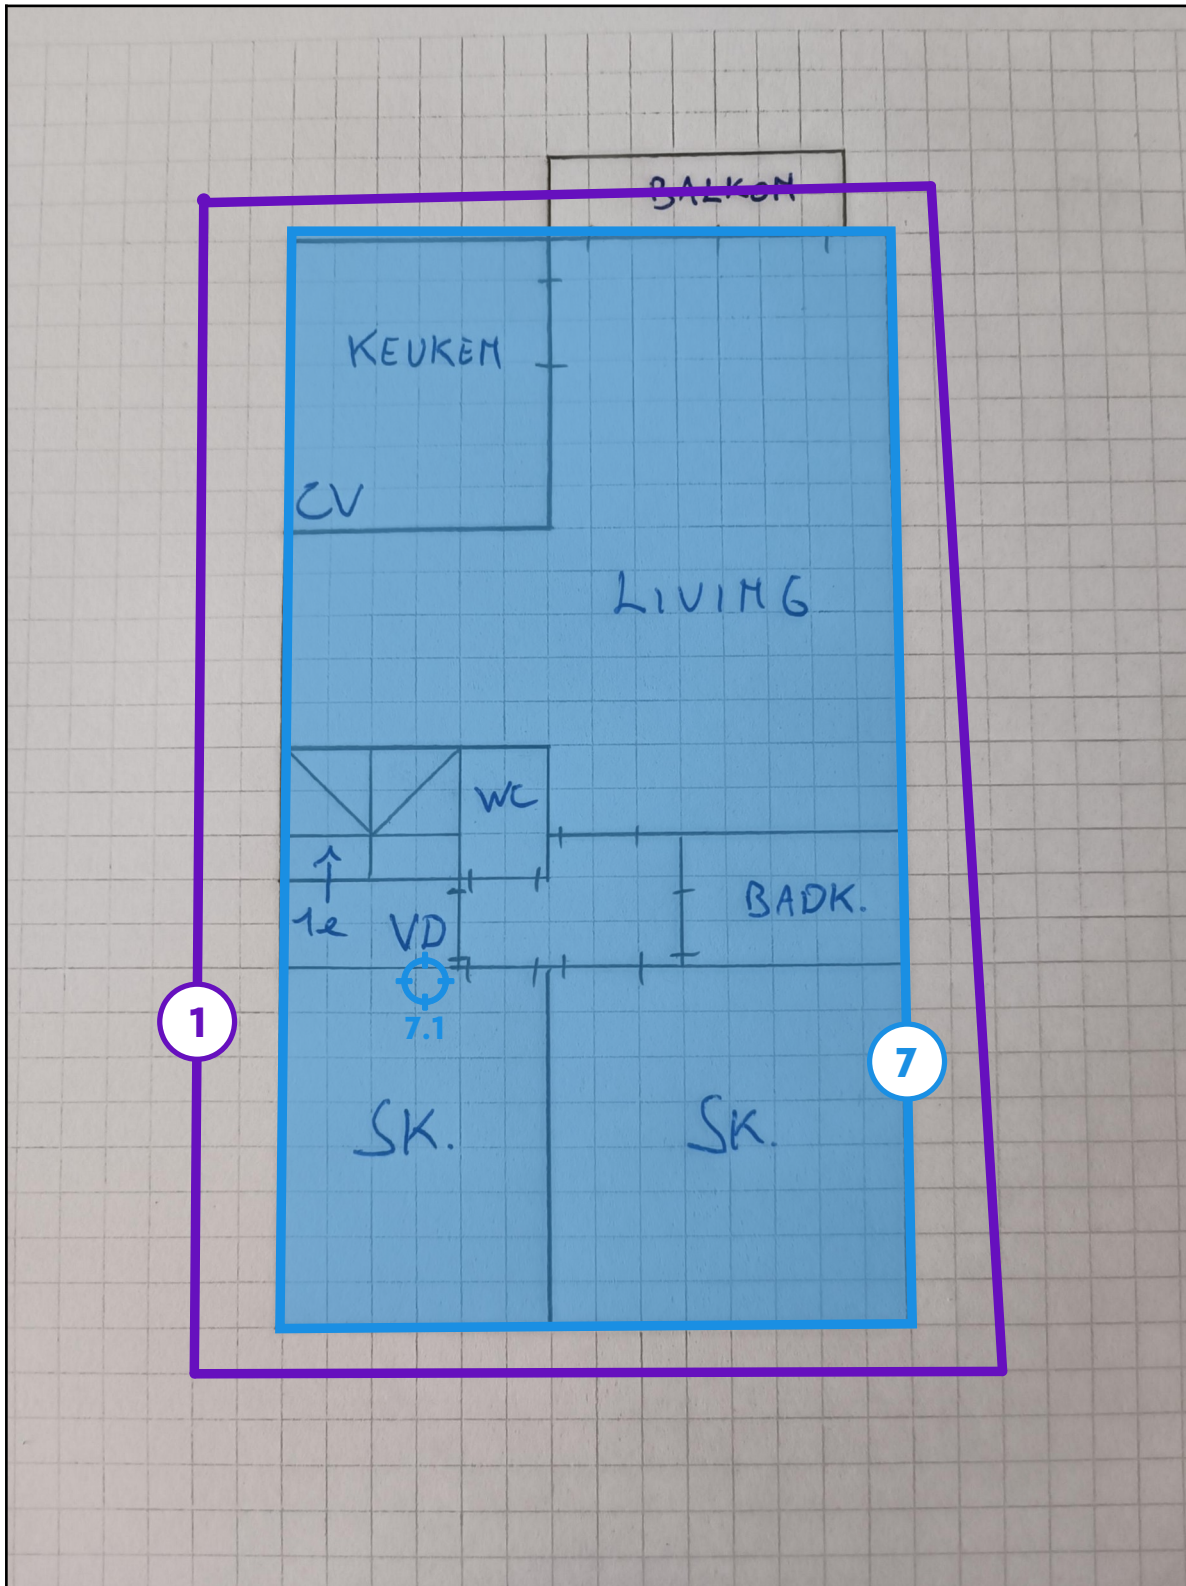
Plan 1.3: Appartement

1. Onderdak niet inspecteerbaar	Beperking	-
7. Roofing plat dak (gemeenschappelijk)	Geen asbest	-
7.1 Code: 3	Puntmonster	-

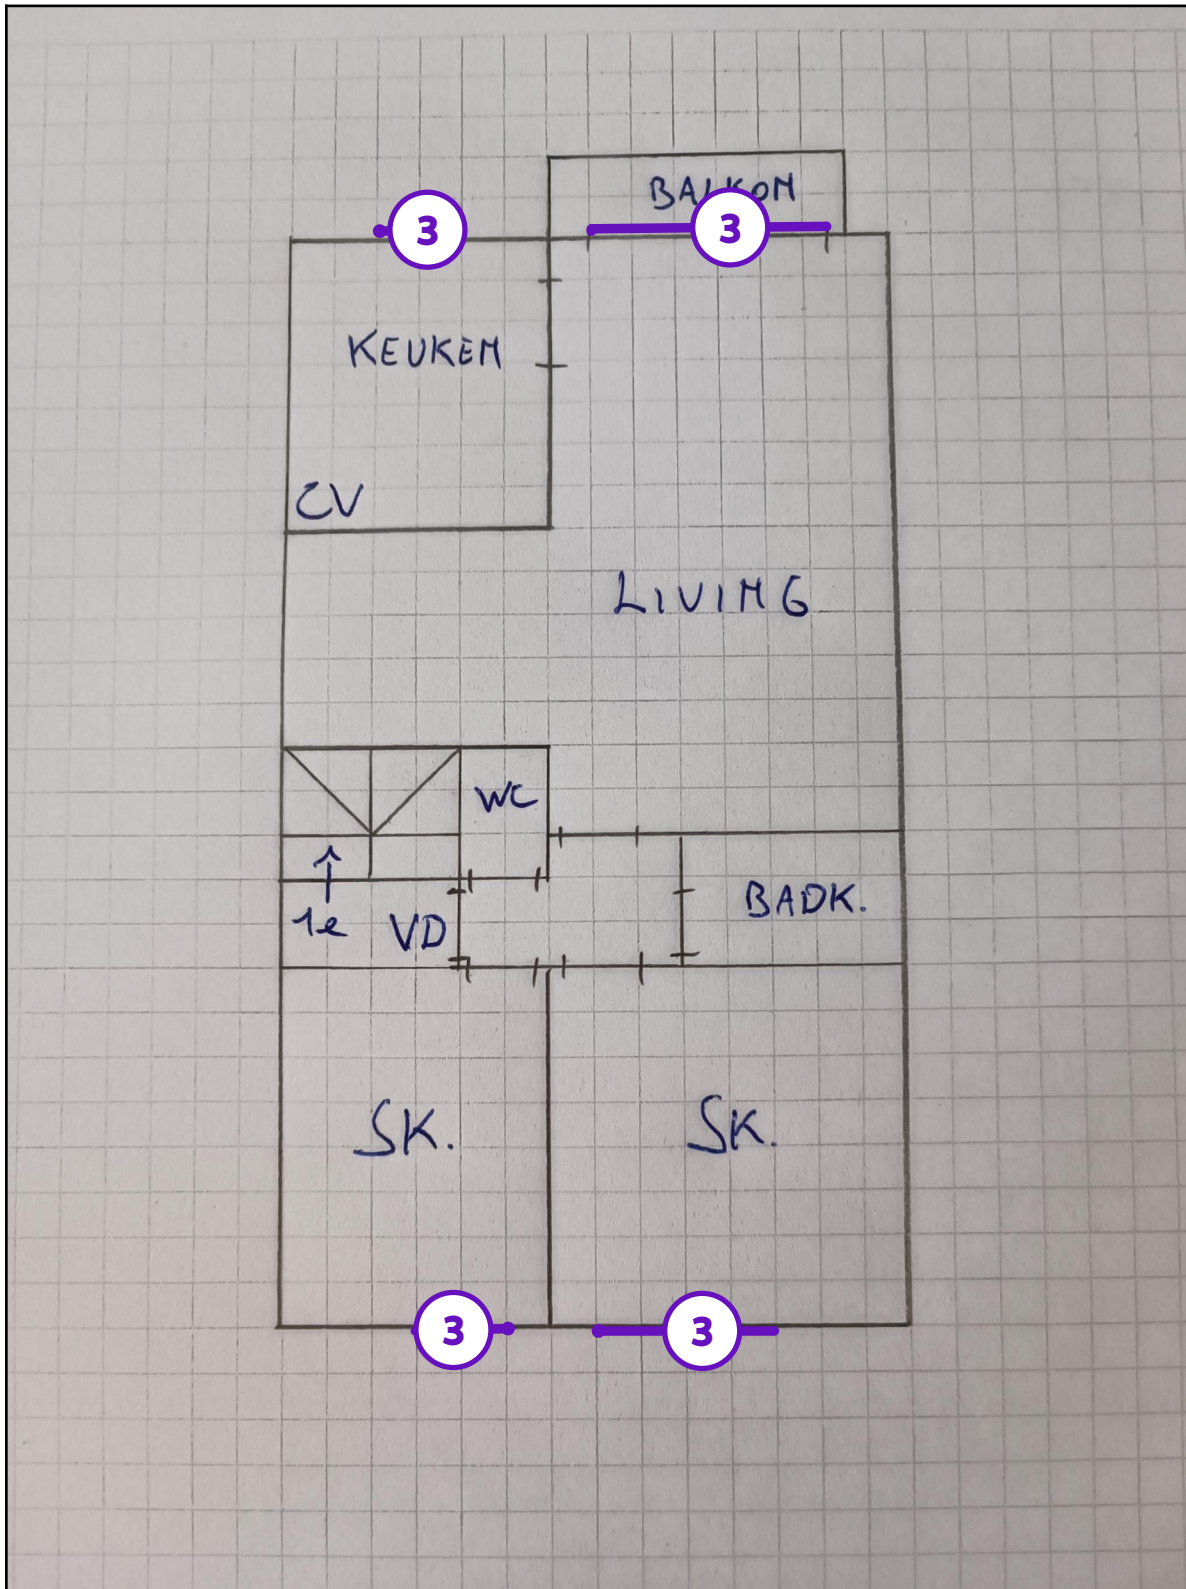
Plan 1.4: Appartement

3. Mastiek rond ramen gecontroleerd	Advies	-
-------------------------------------	--------	---

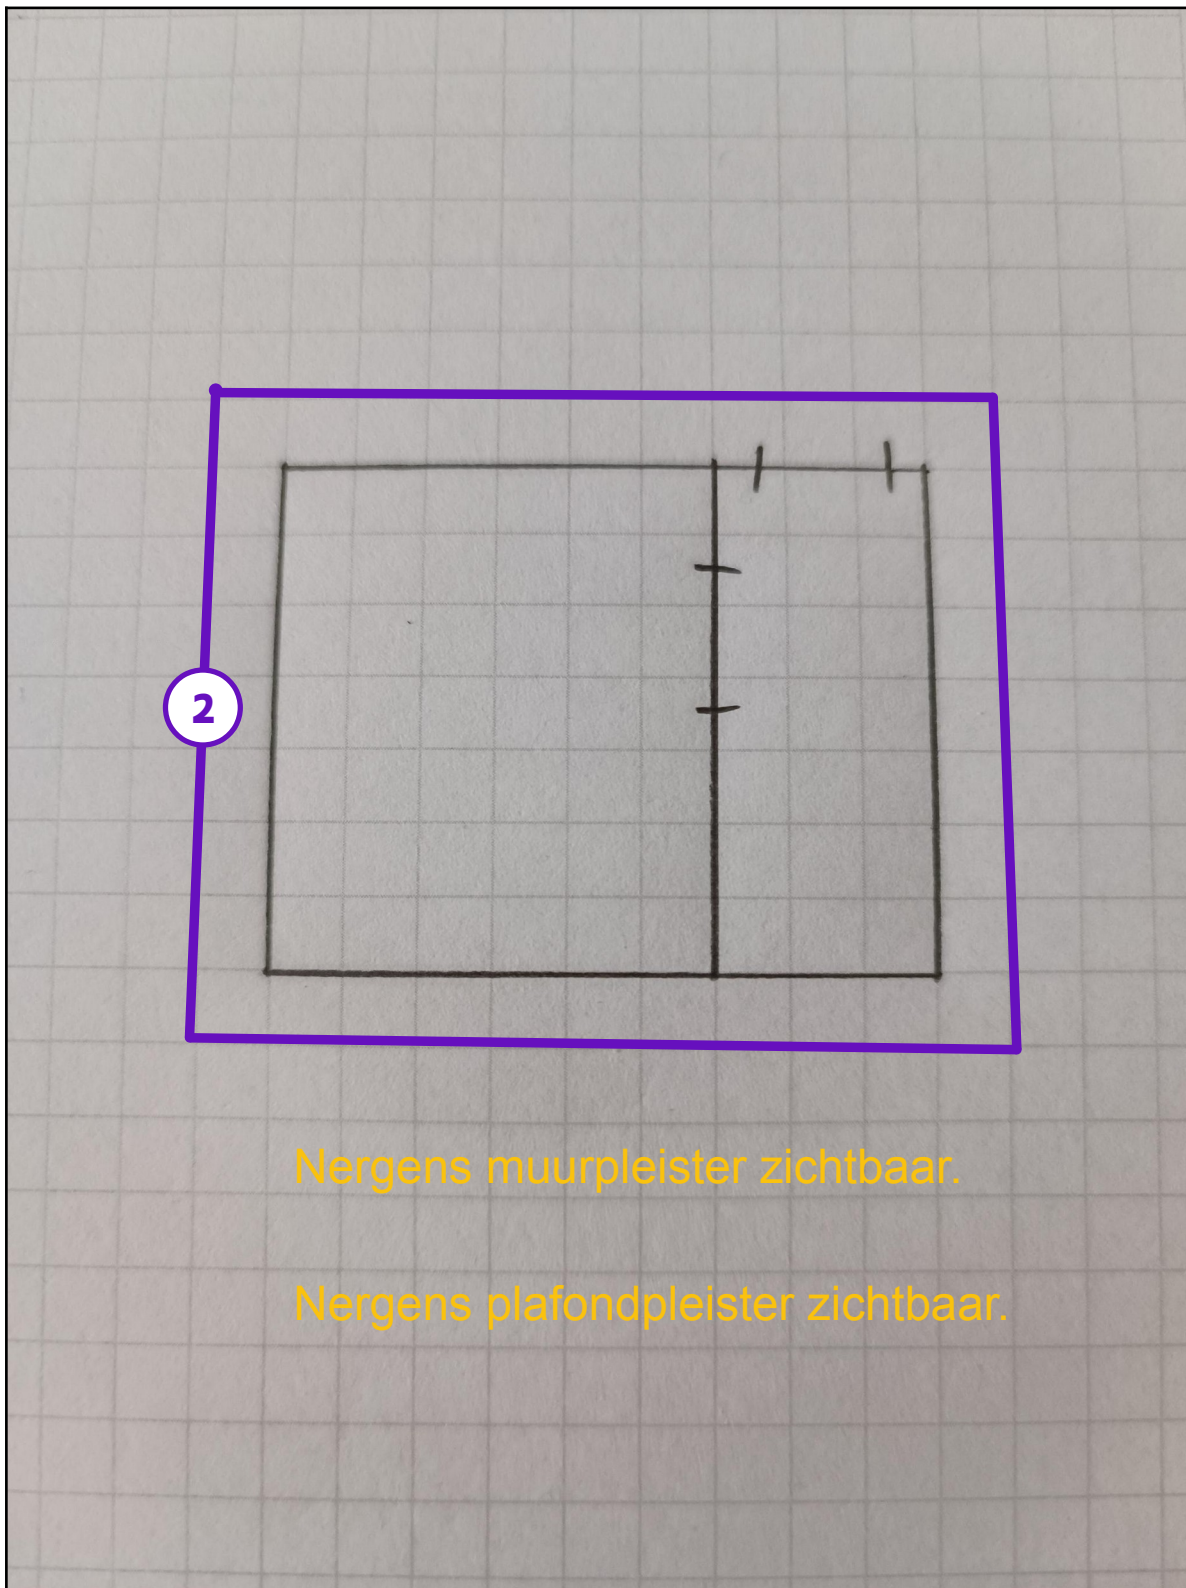
Plan 1.5: Stockageruimte

Nergens muurpleister zichtbaar.

Nergens plafondpleister zichtbaar.

2. Stockageruimte gecontroleerd	Advies	-
5. Pleisterwerk plafond	Geen asbest	-
6. Pleisterwerk muur	Geen asbest	-

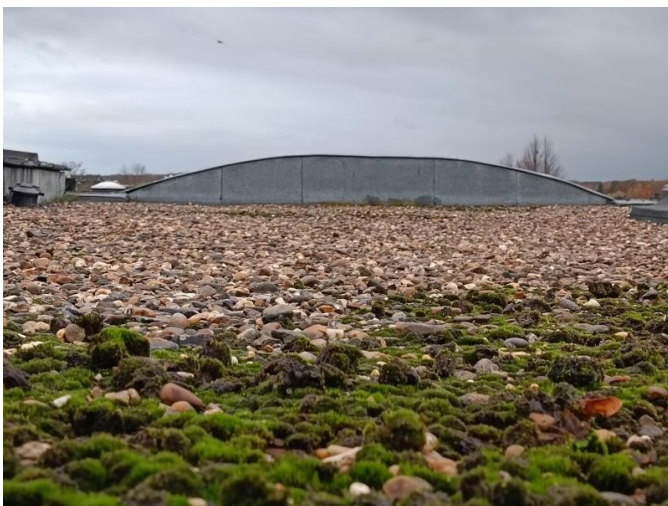
Situeringfoto

Permanente beperking

Reden: Er is geen volledige risicobeoordeling mogelijk

Uitleg van de asbestdeskundige: Er ligt roofing op het plat dak en het appartement ligt net onder het hoofdak, geen zolder aanwezig, hierdoor is het onmogelijk om het onderdak te inspecteren.

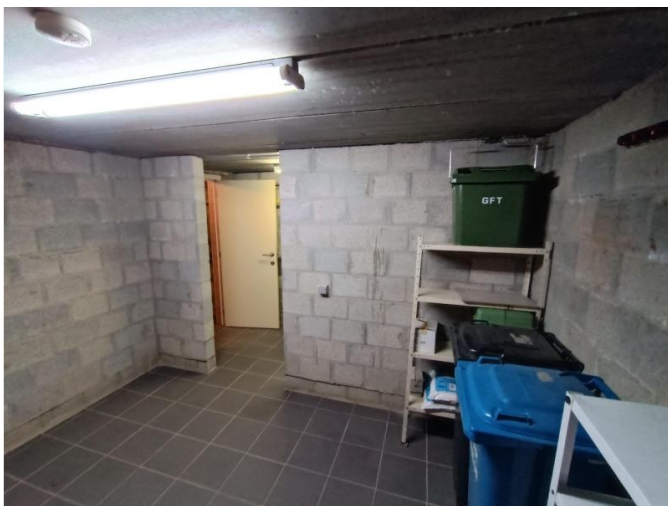
Vrije foto

De stockageruimte in de kelder werd gecontroleerd. Deze bestaat uit bouwstenen en betonwelfsels. En is gelegen langs de voorkant van het gebouw.

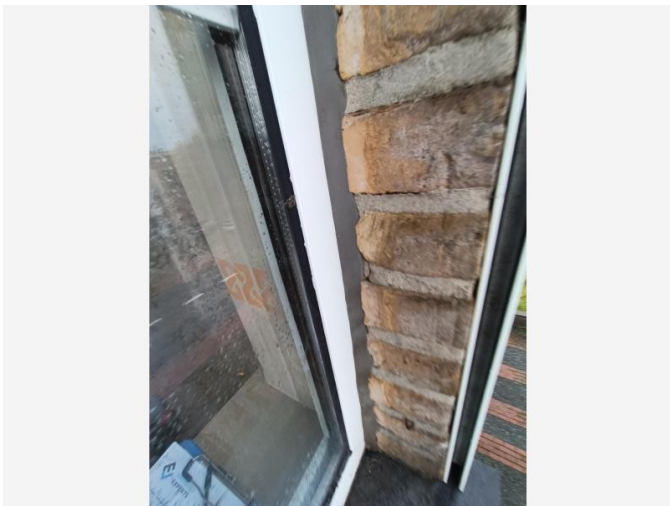
Vrije foto

De mastiek werd gecontroleerd en als niet-asbesthoudend beschouwd. (zacht en elastisch)

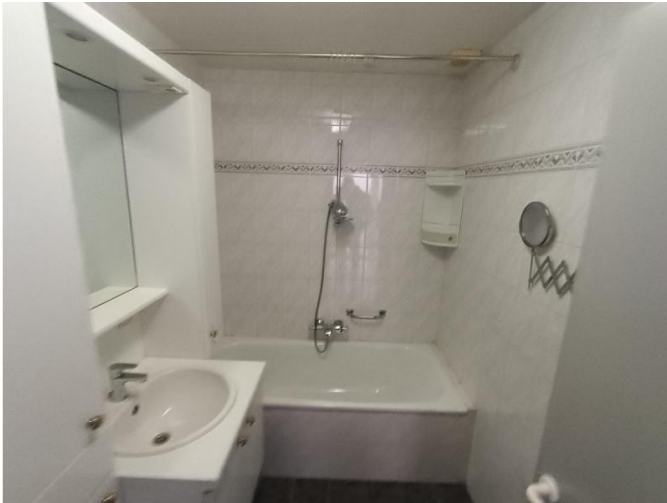
Vrije foto

Het is niet gekend of er pleisterwerk aanwezig is achter de valse wanden, te controleren bij werken.
Bij renovatiewerken in het oog te houden of er geen asbestverdachte lagen aanwezig zijn.

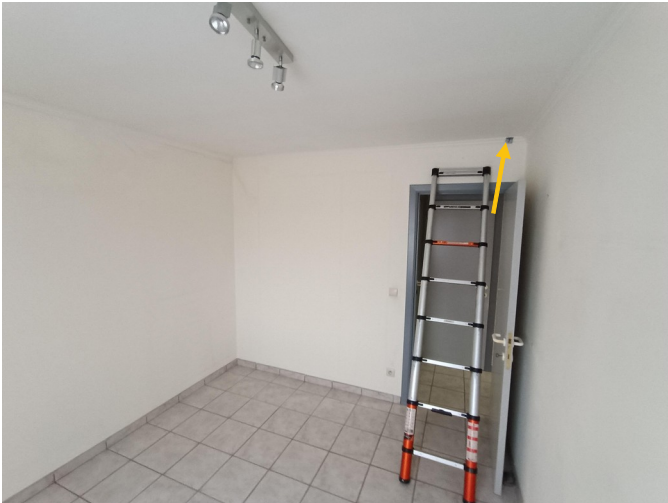
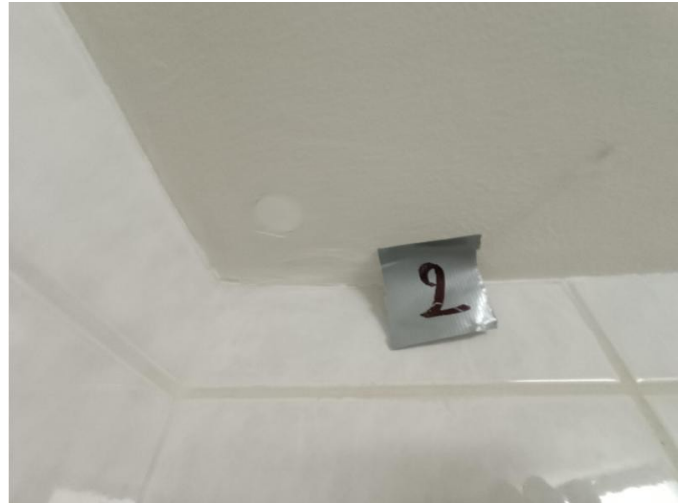
Fiche 5: Pleisterwerk plafond

Geen asbest

#	Type	Referentie	Resultaat
5.1	Puntmonster	2	Geen asbest

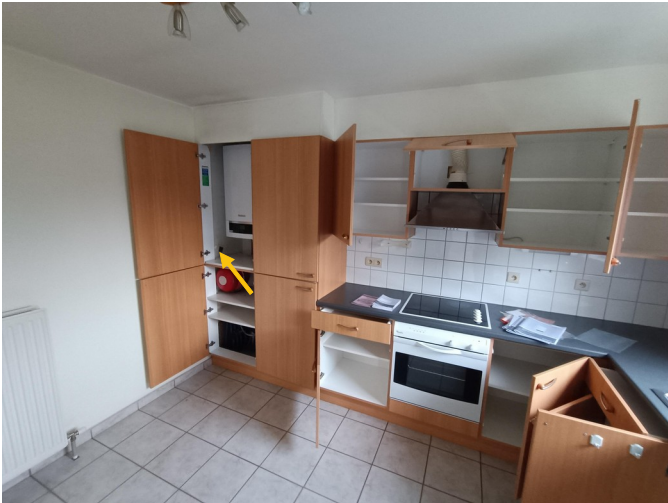
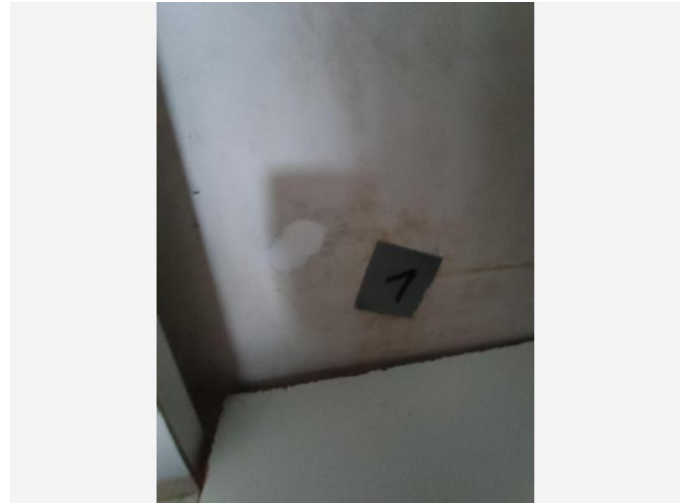
Fiche 6: Pleisterwerk muur

Geen asbest

#	Type	Referentie	Resultaat
6.1	Mengmonster	1	Geen asbest

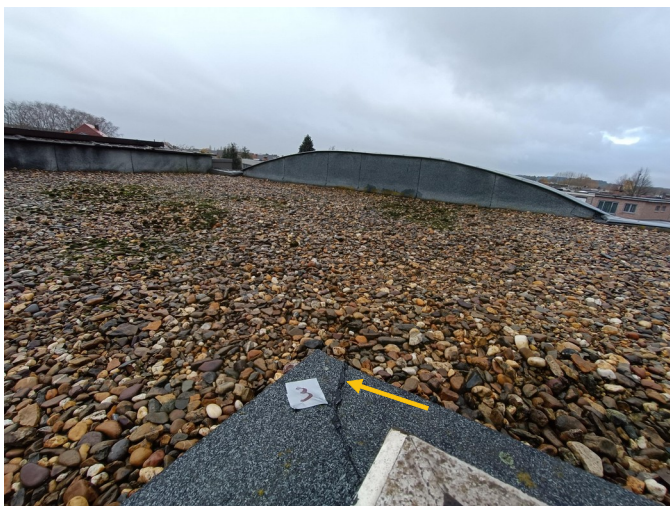
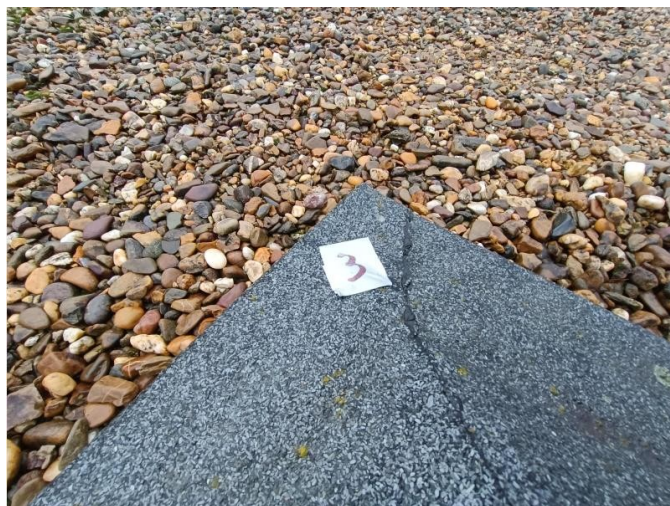
Fiche 7: Roofing plat dak (gemeenschappelijk)

Geen asbest

#	Type	Referentie	Resultaat
7.1	Puntmonster	3	Geen asbest

Gebondenheid op basis van bindmiddel	Hecht
Hoeveelheid (oppervlakte - aantal)	• 85,00 m ² - 1 stuk
Totale oppervlakte	85,00 m ²
Identificatiemethode	Vaststelling met monstername
Destructieve handeling voor identificatie	Nee
Opmerking	Het is niet duidelijk of er asbestverdachte onderlagen aanwezig zijn. Extra controle/staalname aangewezen bij renovatiewerken.
