# Asbestinventarisatetest

Pastoor Dergentlaan 73, 3200 Aarschot

Attestnummer : 20240617-000277.000

Uitgegeven op : 17.06.2024

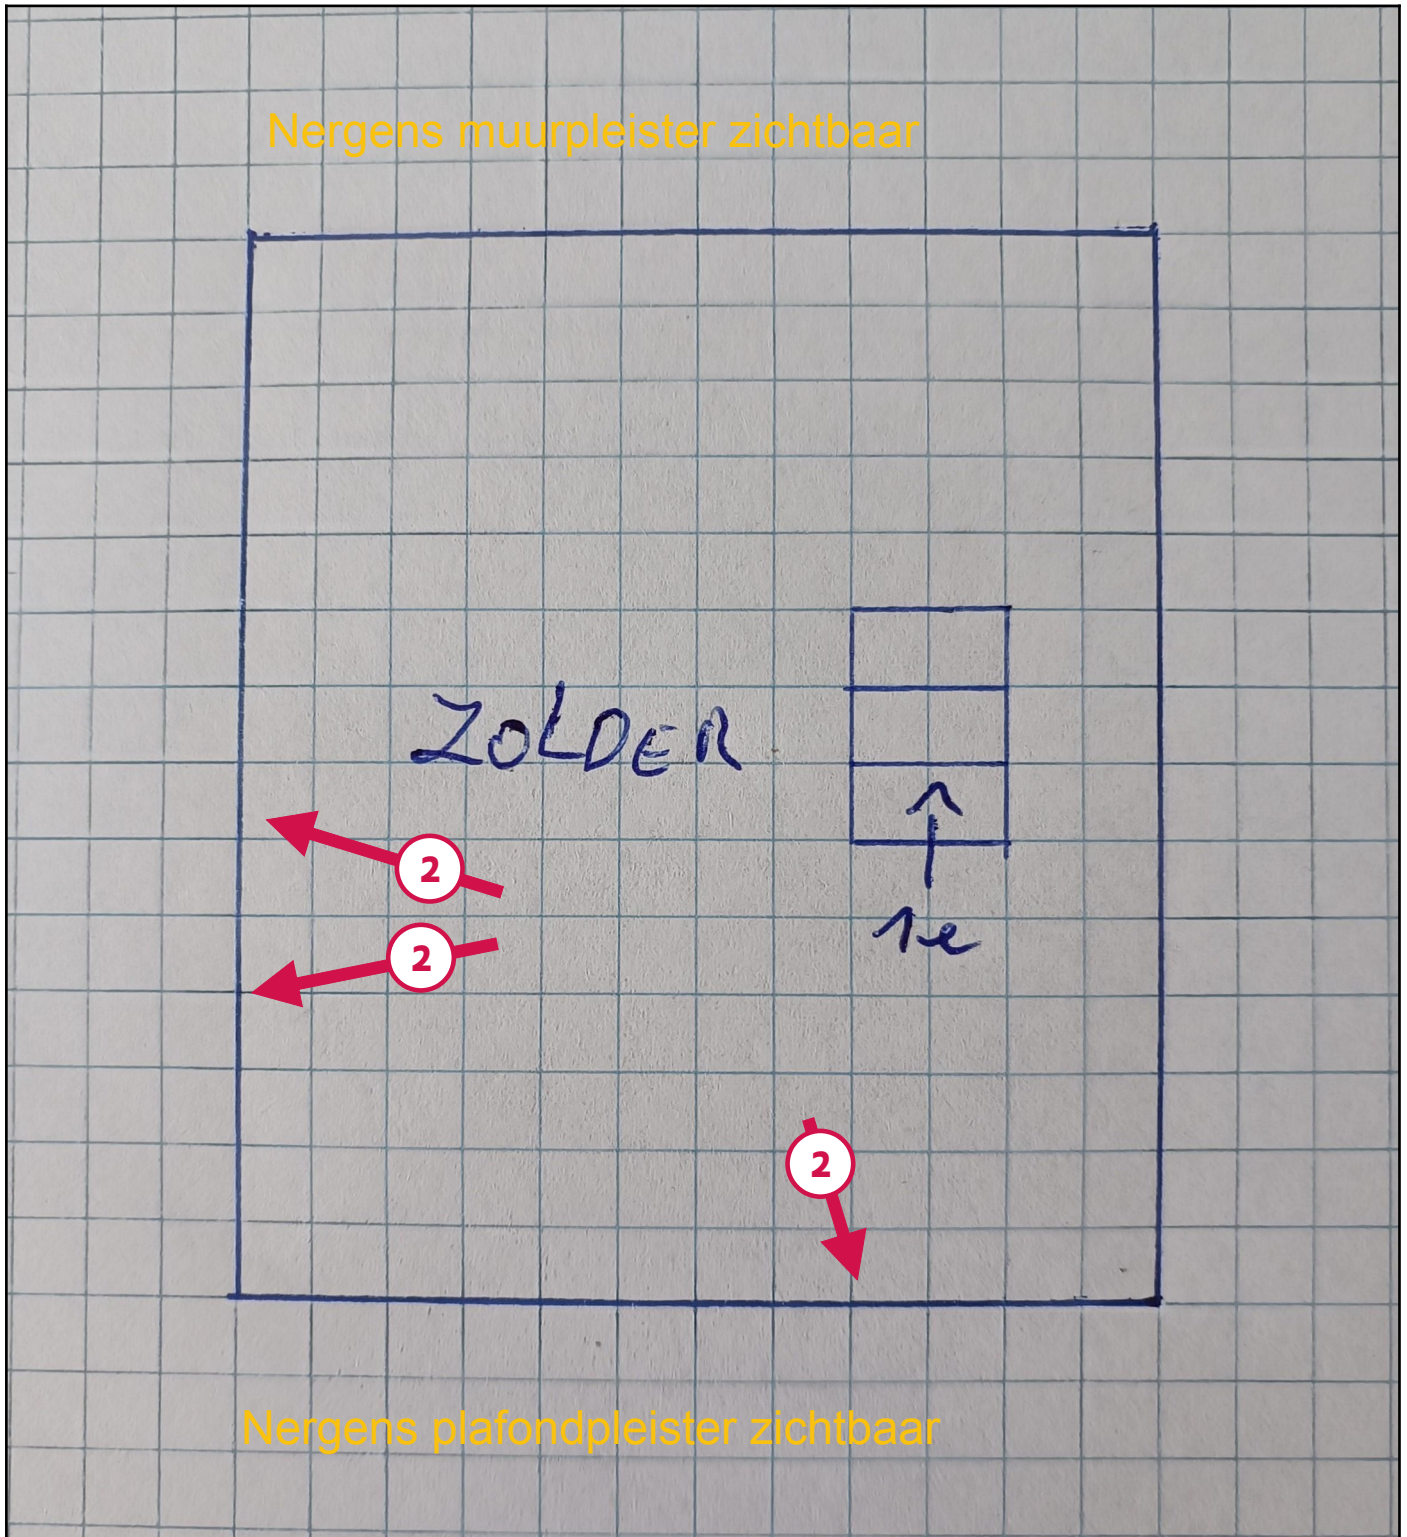
## Plan 1.6: Zolder

Beschrijving	Type	Actie
2. Losse dakleien op zolder	Asbestmateriaal	Dringend verwijderen

4. Valse plafonds (geen pleisterwerk zichtbaar)	Advies	-
8. Pleisterwerk muur	Geen asbest	-

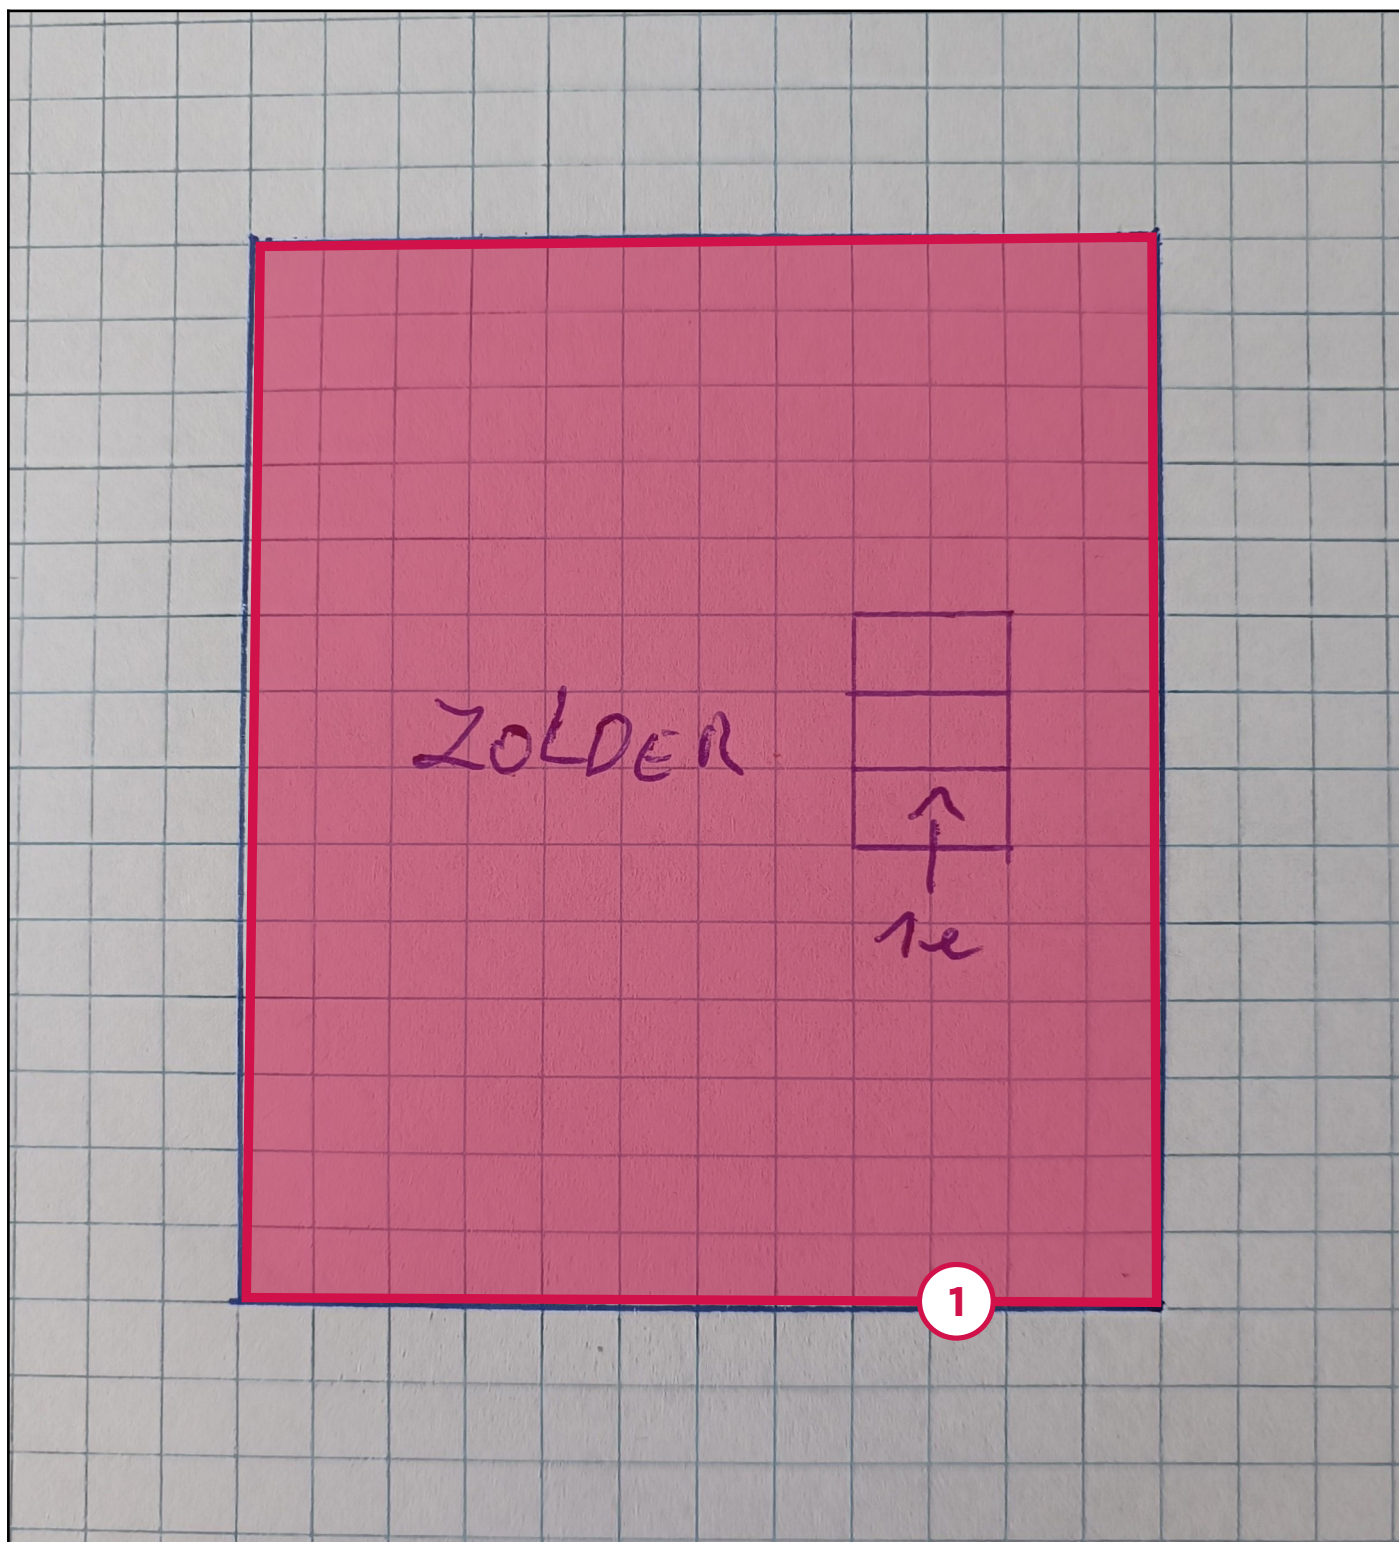
## Plan 1.8: Zolder

Beschrijving	Type	Actie
1. Dakleien op hoofddak woning	Asbestmateriaal	Dringend verwijderen

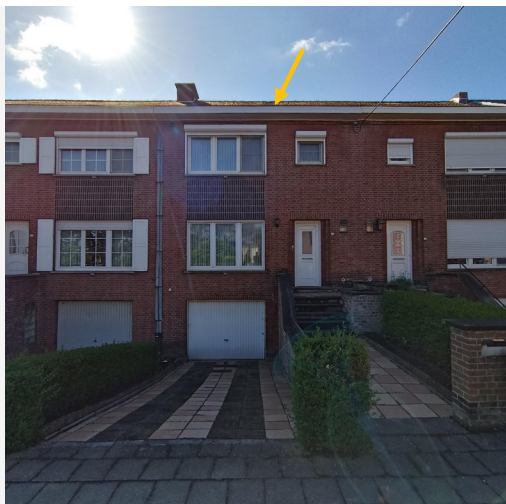
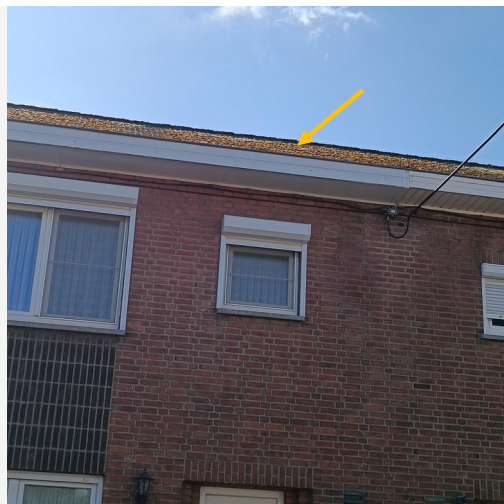
Het asbestmateriaal valt onder de mijlpaal van 2034.

Reinigen/afschuren/ontmossen leien (leien mogen op geen enkele manier gereinigd of afgeschuurd worden. Totaalverbod sinds 27 april 2019)

Eindbeoordeling materiaalrisico	Hoog materiaalrisico en/of hoge kans op vezelvrijgave
---------------------------------	---

<b>Gebondenheid</b>	Categorie 1: hechtgebonden in oorsprong
<b>Asbestsoort (vezeltype)</b>	Crocidoliet aanwezig
<b>Asbestconcentratie</b>	Laag (< 50%)
<b>Afschermingsgraad van het gehele materiaal</b>	Geheel of deels (ook) vrij aan de binnenlucht
<b>Toestand van het materiaal</b>	Matig beschadigd, matig verweerd

<b>Beschrijving</b>	Dakleien op hoofddak woning
<b>Omgeving</b>	Grenst aan binnen- en buitenlucht
<b>Primaire drager</b>	Schuin dak
<b>Asbestmateriaal</b>	Dak- en gevelbekleding - Lei, shingle
<b>Bindmiddel van asbestmateriaal</b>	Cement
<b>Gebondenheid op basis van bindmiddel</b>	Hecht
<b>Hoeveelheid (oppervlakte - aantal)</b>	<ul style="list-style-type: none"><li>• 45,00 m<sup>2</sup> - 1 stuk</li></ul>
<b>Totale oppervlakte</b>	45,00 m <sup>2</sup>
<b>Eenvoudig bereikbaar</b>	Ja
<b>Bevestigingswijze</b>	<ul style="list-style-type: none"><li>• Geklemd</li><li>• Geschroefd</li><li>• Genageld, geniet</li><li>• Onbekend</li></ul>
<b>Identificatiemethode</b>	Vaststelling zonder monsternamen
<b>Destructieve handeling voor identificatie</b>	Nee
<b>Opmerking</b>	De leien zijn visueel en volgens expertise als asbestverdacht beschouwd. De vermelde oppervlaktes, diktes en volumes betreffen een beredeneerde schatting. Er worden geen rechten verleend aan deze oppervlaktes/diktes/volumes.

**Dringend verwijderen**

- Zorg voor een veilig beheer. Vermijd het beschadigen van het asbestmateriaal. Controleer de toestand jaarlijks op wijzigingen.
- Hemelwater dat afspoelt van asbestcement daken of gevels kan asbestdeeltjes bevatten. Gebruik het enkel voor gesloten circuits (bv. spoelen toiletten). Reinig na het vervangen van het dak of de gevel de dakgoten en regenwaterput of -ton om asbesthoudend sediment of slib te verwijderen

- Eenvoudige handelingen: mag via doe-het-zelf of door werknemer(s) met opleidingsattest eenvoudige handelingen  
EH via doe-het zelf Dragen van de nodige beschermingsmiddelen (mondmasker ffp3, handschoenen, tyvec). Indien mogelijk de ondervloer afdekken, leien voorzichtig verwijderen, extra fixeren, niet breken, niet gooien, onmiddellijk verpakken of voorzichtig in container met asbest bag plaatsen.

Indien leien in slechte staat zijn en kans bestaat op breken: Eenvoudige handeling opgeleid personeel, alle werknemer(s) moeten wel beschikken over een opleidingsattest eenvoudige handelingen 8u

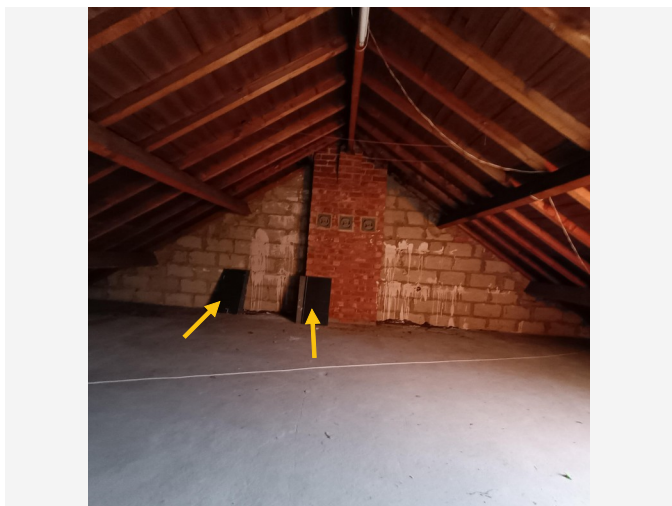
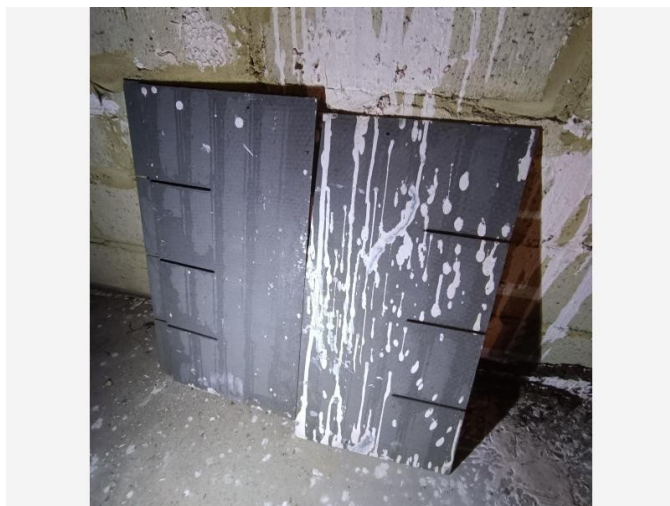
Het asbestmateriaal valt onder de mijlpaal van 2040.

Beschrijving	Losse dakleien op zolder
Type afvalstof	Betreft stock-voorraad of gedemonteerde asbestmaterialen
Aanwezige resten	Geen resten aanwezig
Omgeving	Binnen
Primaire drager	Schuin dak
Asbestmaterialen	<ul style="list-style-type: none"><li>Dak- en gevelbekleding - Lei, shingle</li></ul>
Bindmiddel van asbestmateriaal	Cement
Gebondenheid op basis van bindmiddel	Hecht
Hoeveelheid (gewicht - aantal)	<ul style="list-style-type: none"><li>30,00 kg - 1 stuk</li></ul>
Totaal gewicht	30,00 kg
Eenvoudig bereikbaar	Ja
Identificatiemethode	Vaststelling zonder monsternamen
Opmerking	De vermelde hoeveelheid betreft een beredeneerde schatting. Er worden geen rechten verleend aan deze hoeveelheid

**Dringend verwijderen**

- Verwijder het asbestafval.

- Eenvoudige handelingen: mag via doe-het-zelf of door werknemer(s) met opleidingsattest eenvoudige handelingen  
EH via doe-het zelf

Bij de gemeente of het plaatselijk containerpark kan je afsluitzakken opvragen om het afval dubbel te verpakken en het af te voeren als hechtgebonden materiaal naar het containerpark. Bescherm jezelf voldoende met de nodige PBM's (mondmasker FFP3, handschoenen, Tyvec, ...).

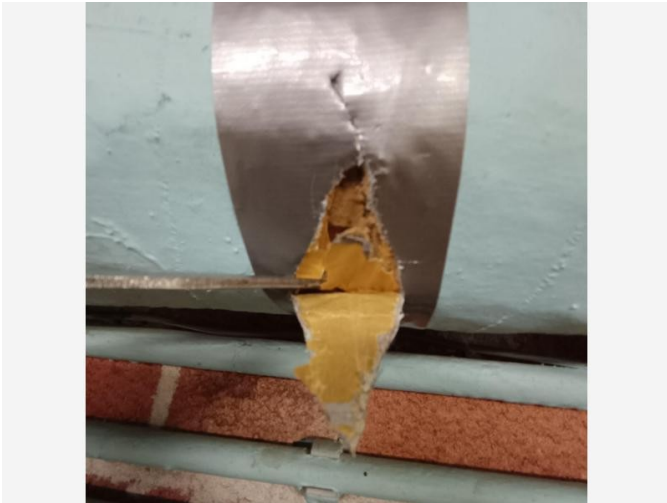
De leidingisolatie in de kelder werd op meerdere plaatsen gecontroleerd door enkele incies te maken (op bochten en rechte stukken)

Geen kalklaag aanwezig. Enkel minerale wol en karton.

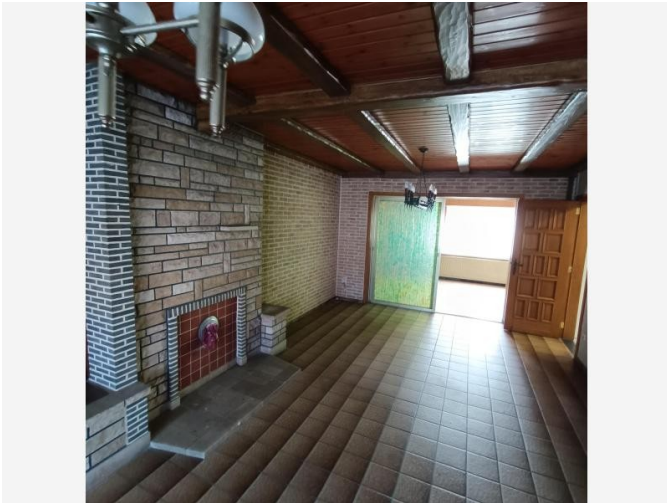
Het is niet gekend of er pleisterwerk aanwezig is onder de valse plafonds, te controleren bij werken. Bij renovatiewerken in het oog te houden of er geen asbestverdachte lagen aanwezig zijn.

Ook is hierdoor staalname pleisterwerk plafond niet mogelijk.

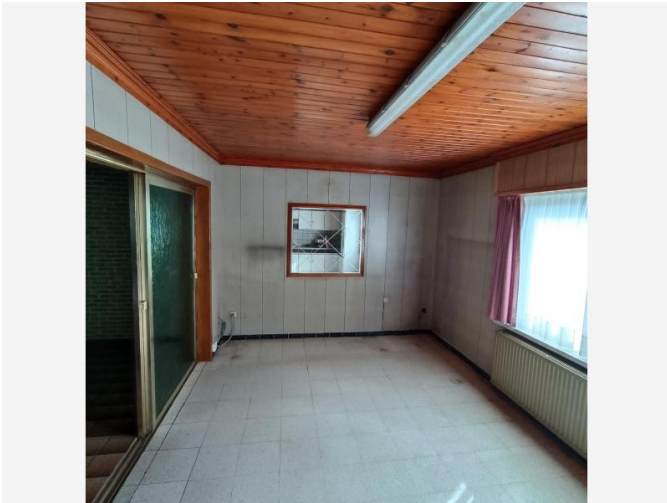
Het is niet gekend of er pleisterwerk aanwezig is achter de valse wanden, te controleren bij werken. Bij renovatiewerken in het oog te houden of er geen asbestverdachte lagen aanwezig zijn.

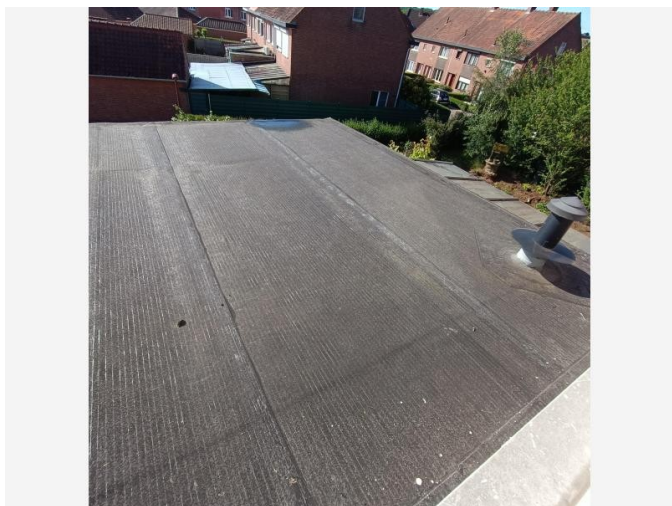
Op het plat dak boven de eetplaats en een deel van de keuken is er een glasvezel polyester roofing zichtbaar.

Deze is niet-asbestverdacht.

Het is niet duidelijk of er asbestverdachte onderlagen aanwezig zijn. Extra controle/staalname aangewezen bij renovatiewerken.

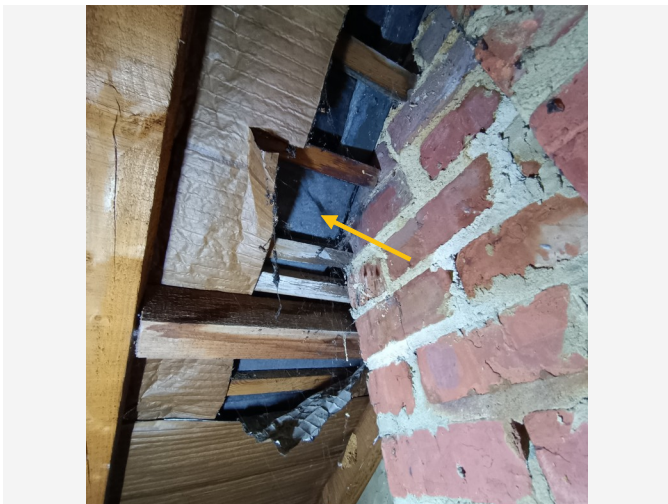
Het onderdak van het schuine dak kon worden gecontroleerd op zolder.  
Bruine kartonlaag zichtbaar met daarachter de asbest dakleien.

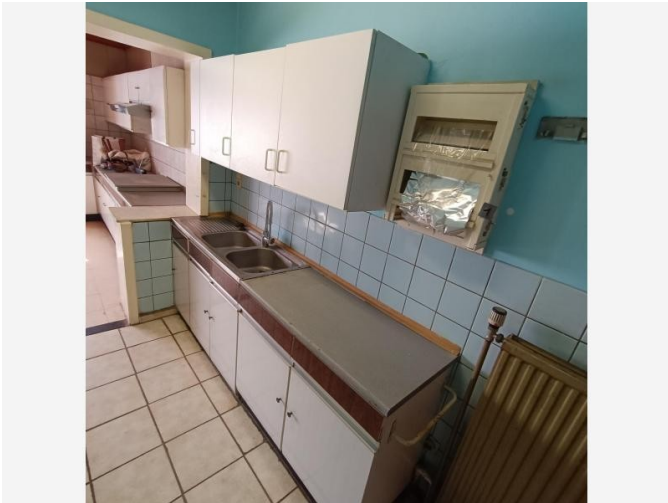
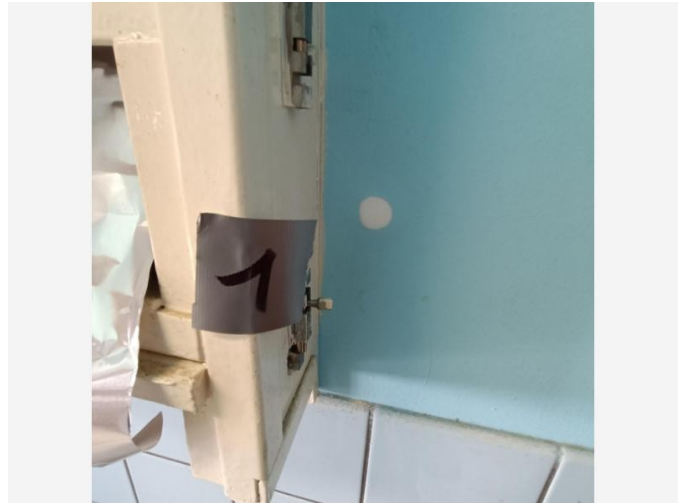
## Fiche 8: Pleisterwerk muur

Geen asbest

#	Type	Referentie	Resultaat
8.1	Mengmonster	1	Geen asbest

Beschrijving	Pleisterwerk muur
Omgeving	Binnen
Primaire drager	Binnenwand
Bindmiddel van materiaal	Gips - kalk
Gebondenheid op basis van bindmiddel	Niet-hechtgebonden
Hoeveelheid (oppervlakte - dikte - aantal)	• 140,00 m <sup>2</sup> - 2,00 cm - 1 stuk
Totaal volume	2,80 m <sup>3</sup>
Identificatiemethode	Vaststelling met monstername
Destructieve handeling voor identificatie	Nee
Opmerking	<p>Verplichte plaatsen staalnames pleisterwerk vastgelegd volgens het Inspectieprotocol opgesteld door OVAM :</p> <ol style="list-style-type: none"><li>1. Natte ruimte : keuken</li><li>2. Traphal : niet mogelijk, overal gevelsteen zichtbaar in de traphallen</li><li>3. Stookruimte: niet mogelijk, geen pleister zichtbaar in de kelder</li><li>4. Individuele ruimte : slaapkamer</li></ol> <p>De vermelde oppervlaktes en volumes betreffen een beredeneerde schatting. Er worden geen rechten verleend aan deze oppervlaktes/volumes. De dikte is een schatting die voorkomt uit de monsterplaatsen en is daarom niet altijd representatief.</p> <p>Overal muurpleister zichtbaar, excl. de valse wanden.</p>
