# Asbestinventarisatetest

Wipstraat 15, 3200 Aarschot

Attestnummer : 20231214-000454.000

Uitgegeven op : 14.12.2023

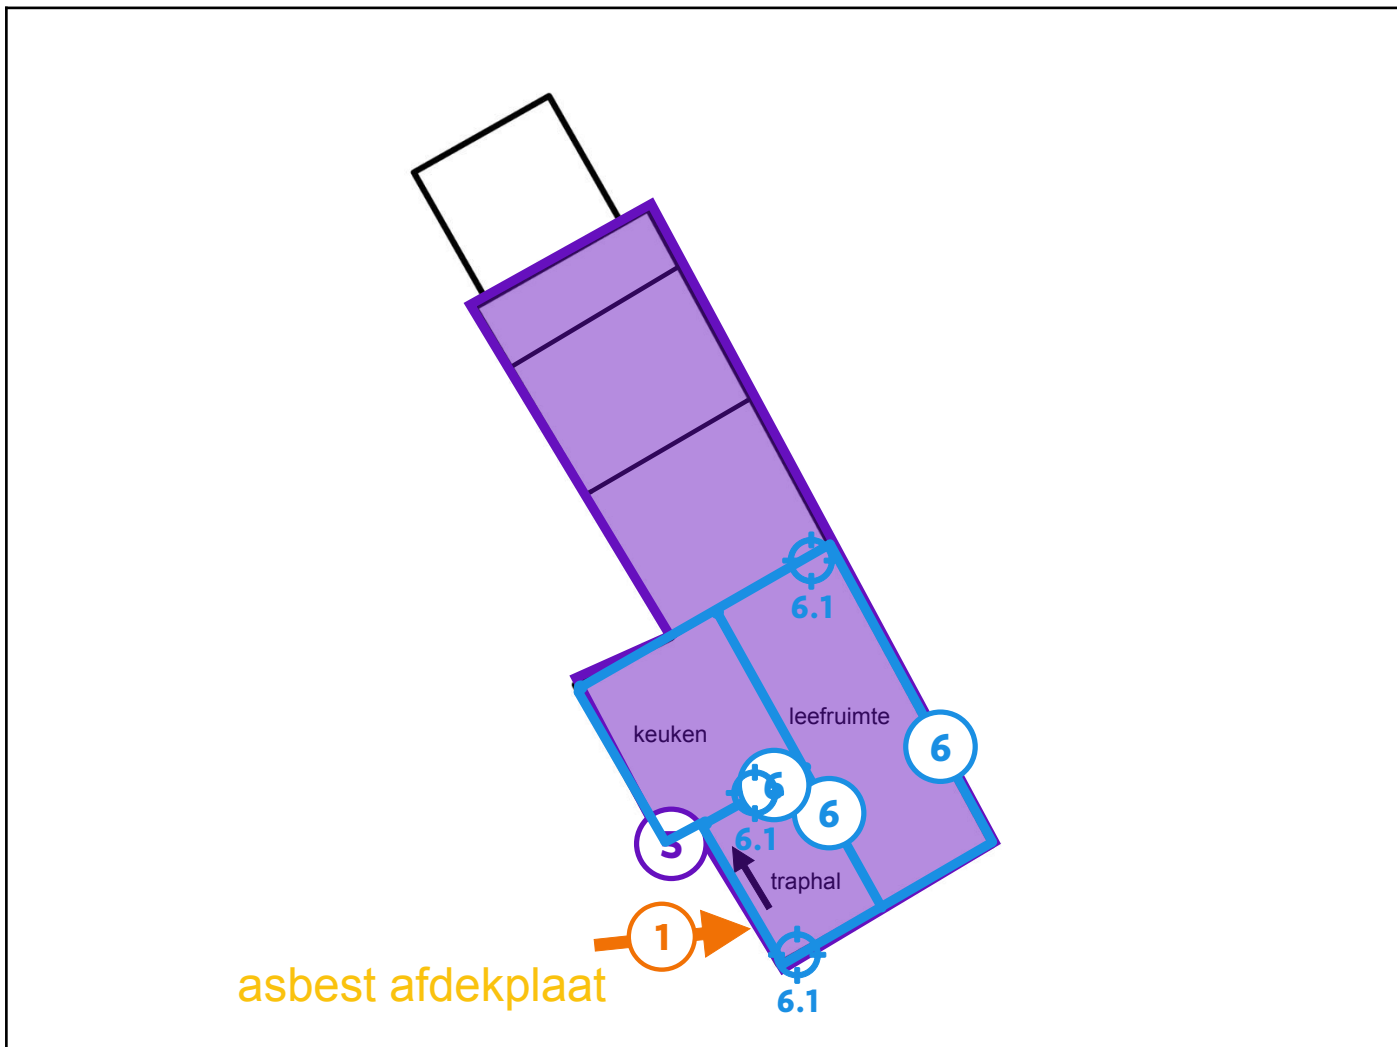
## Plan 1.1: Hoofdgebouw plan gelijkvloer

Beschrijving	Type	Actie
1. afdekplaat	Asbestmateriaal	<a href="#">Verwijderen</a>
5. plafonds	Advies	-
6. bezetting muren	Geen asbest	-
6.1 Code: 23-0005-76-M01	Mengmonster	-

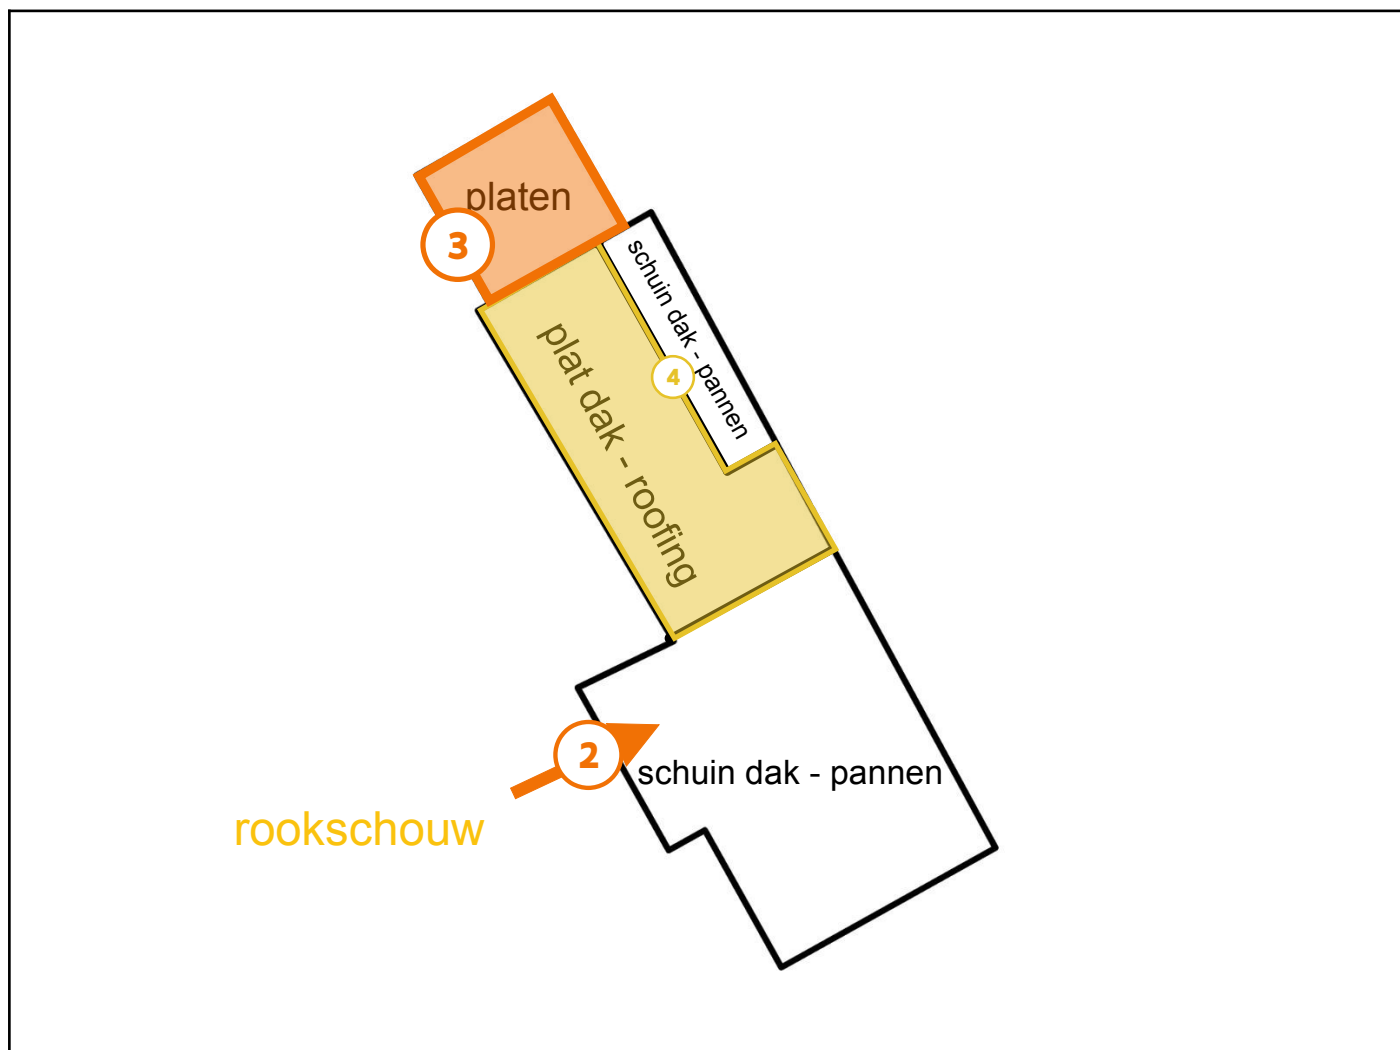
## Plan 1.3: Hoofdgebouw plan dakbedekking

Beschrijving	Type	Actie
2. schouw hoofdgebouw	Asbestmateriaal	Verwijderen
3. golfplaten achterbouw	Asbestmateriaal	Verwijderen
4. roofing plat dak	Asbestmateriaal	Zorgvuldig beheren

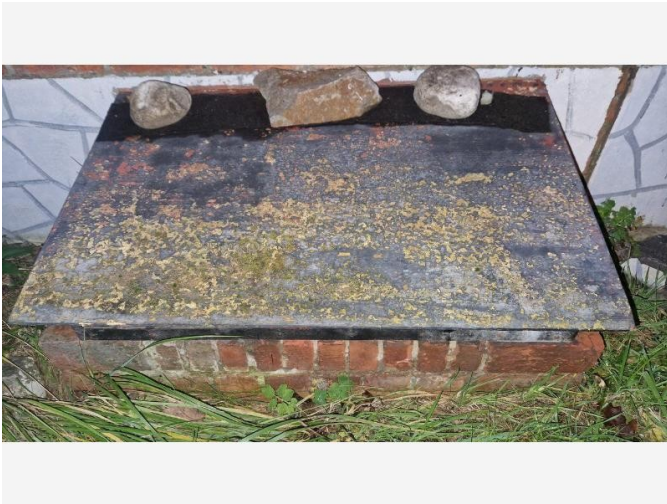
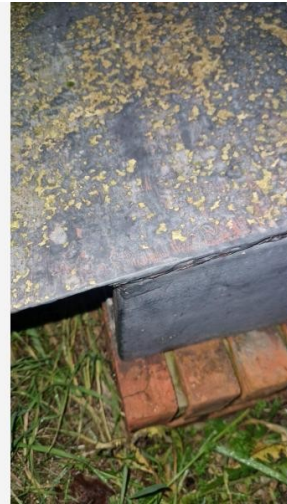
Eindbeoordeling materiaalrisico	Laag materiaalrisico en/of verlaagde kans op vezelvrijgave
---------------------------------	--

Gebondenheid	Categorie 1: hechtgebonden in oorsprong
Asbestsoort (vezeltype)	Crocidoliet aanwezig
Asbestconcentratie	Laag (< 50%)
Afschermingsgraad van het gehele materiaal	Geheel of deels vrij aan de buitenlucht
Toestand van het materiaal	Licht beschadigd, licht verweerd. Intact materiaal type Pical – asbestboard of categorie III 'gebondenheid'

Beschrijving	afdekplaat
Omgeving	Buiten
Primaire drager	Vloer-plafondopening (luik, ...)
Asbestmateriaal	Dak- en gevelbekleding - Plaat
Bindmiddel van asbestmateriaal	Cement
Gebondenheid op basis van bindmiddel	Hecht
Hoeveelheid (oppervlakte - dikte - aantal)	• 0,25 m <sup>2</sup> - 0,40 cm - 1 stuk
Totaal volume	0,001 m <sup>3</sup>
Eenvoudig bereikbaar	Ja
Bevestigingswijze	• Geklemd
Identificatiemethode	Vaststelling zonder monsternamen

Het asbestmateriaal valt onder de mijlpaal van 2034.

- Verwijder dit asbestmateriaal zo snel mogelijk. Volg de toestand goed op.

- Eenvoudige handelingen: mag via doe-het-zelf of door werknemer(s) met opleidingsattest eenvoudige handelingen verwijdering kan zonder de toepassing te beschadigen.

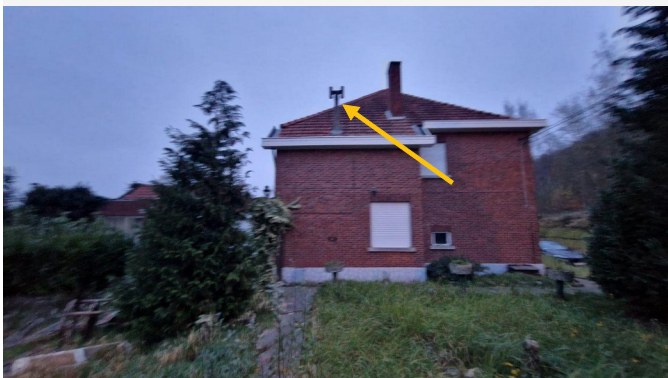
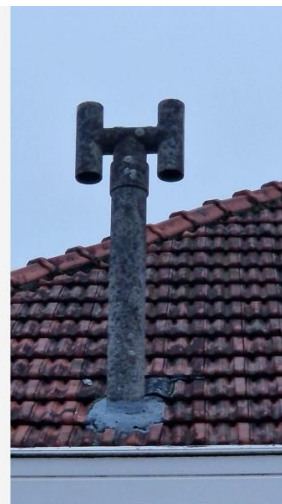
Eindbeoordeling materiaalrisico	Laag materiaalrisico en/of verlaagde kans op vezelvrijgave
---------------------------------	--

Gebondenheid	Categorie 1: hechtgebonden in oorsprong
Asbestsoort (vezeltype)	Crocidoliet aanwezig
Asbestconcentratie	Laag (< 50%)
Afschermingsgraad van het gehele materiaal	Geheel of deels vrij aan de buitenlucht
Toestand van het materiaal	Licht beschadigd, licht verweerd. Intact materiaal type Pical – asbestboard of categorie III 'gebondenheid'

Beschrijving	schouw hoofdgebouw
Omgeving	Buiten
Primaire drager	HVAC infrastructuur en uitrusting
Asbestmateriaal	Rookgaskanaal
Bindmiddel van asbestmateriaal	Cement
Gebondenheid op basis van bindmiddel	Hecht
Hoeveelheid (lengte - omtrek - dikte - aantal)	<ul style="list-style-type: none"><li>• 2,20 m - 45,00 cm - 0,40 cm - 1 stuk</li></ul>
Totaal volume	0,004 m <sup>3</sup>
Eenvoudig bereikbaar	Ja
Bevestigingswijze	<ul style="list-style-type: none"><li>• Geklemd</li></ul>

Het asbestmateriaal valt onder de mijlpaal van 2034.

- Verwijder dit asbestmateriaal zo snel mogelijk. Volg de toestand goed op.

- Eenvoudige handelingen: mag via doe-het-zelf of door werknemer(s) met opleidingsattest eenvoudige handelingen verwijdering kan zonder het beschadigen van de asbesttoepassing. Maatregelen dienen in acht genomen te worden!

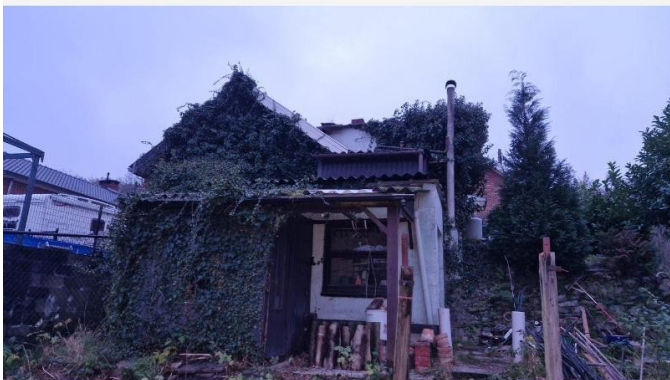
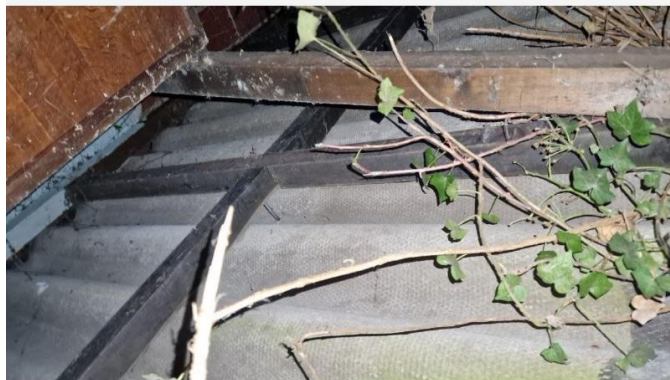
Eindbeoordeling materiaalrisico	Verhoogd materiaalrisico en/of verhoogde kans op vezelvrijgave
---------------------------------	--

Gebondenheid	Categorie 1: hechtgebonden in oorsprong
Asbestsoort (vezeltype)	Crocidoliet aanwezig
Asbestconcentratie	Laag (< 50%)
Afschermingsgraad van het gehele materiaal	Geheel of deels vrij aan de buitenlucht
Toestand van het materiaal	Matig beschadigd, matig verweerd

Beschrijving	golfplaten achterbouw
Omgeving	Buiten
Primaire drager	Schuin dak
Asbestmateriaal	Dak- en gevelbekleding - Golfplaat
Bindmiddel van asbestmateriaal	Cement
Gebondenheid op basis van bindmiddel	Hecht
Hoeveelheid (oppervlakte - aantal)	<ul style="list-style-type: none"><li>• 16,00 m<sup>2</sup> - 1 stuk</li></ul>
Totale oppervlakte	16,00 m <sup>2</sup>
Eenvoudig bereikbaar	Ja
Bevestigingswijze	<ul style="list-style-type: none"><li>• Geschroefd</li></ul>
Identificatiemethode	Vaststelling zonder monsternamen

Het asbestmateriaal valt onder de mijlpaal van 2034.

- Verwijder dit asbestmateriaal zo snel mogelijk. Volg de toestand goed op.

- Eenvoudige handelingen: mag via doe-het-zelf of door werknemer(s) met opleidingsattest eenvoudige handelingen platen kunnen in geheel verwijderd worden zonder beschadigen. Maatregelen dienen in acht genomen te worden.

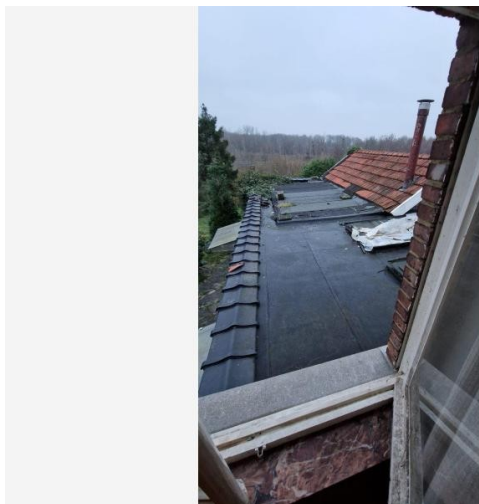
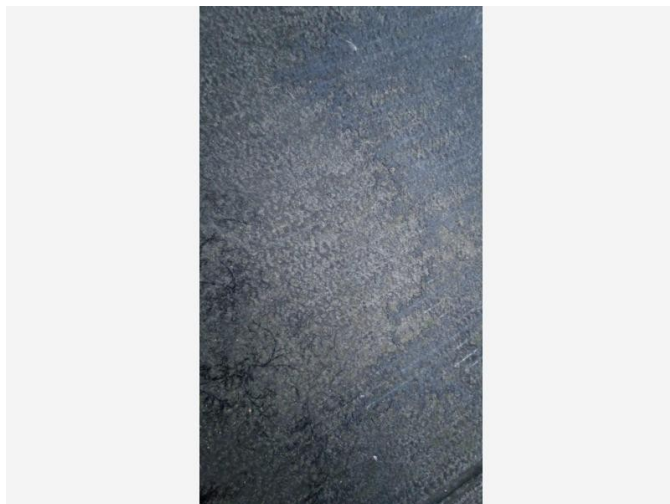
Eindbeoordeling materiaalrisico	Laag materiaalrisico en/of verlaagde kans op vezelvrijgave
---------------------------------	--

Gebondenheid	Categorie 1: hechtgebonden in oorsprong
Asbestsoort (vezeltype)	Crocidoliet aanwezig
Asbestconcentratie	Laag (< 50%)
Afschermingsgraad van het gehele materiaal	Geheel of deels vrij aan de buitenlucht
Toestand van het materiaal	Licht beschadigd, licht verweerd. Intact materiaal type Pical – asbestboard of categorie III 'gebondenheid'

Beschrijving	roofing plat dak
Omgeving	Buiten
Primaire drager	Plat dak
Asbestmateriaal	Dak- en gevelbekleding - Roofing
Bindmiddel van asbestmateriaal	Bitumen (roofing, teer, asfalt)
Gebondenheid op basis van bindmiddel	Hecht
Hoeveelheid (oppervlakte - aantal)	<ul style="list-style-type: none"> <li>44,00 m<sup>2</sup> - 1 stuk</li> </ul>
Totale oppervlakte	44,00 m <sup>2</sup>
Eenvoudig bereikbaar	<p>Nee</p> <ul style="list-style-type: none"> <li>Verwijdering tast de bouwkundige integriteit aan.</li> </ul>

Het asbestmateriaal valt onder de mijlpaal van 2040.

- Zorg voor een veilig beheer en verwijder dit asbestmateriaal wanneer het bij werken eenvoudig bereikbaar wordt. Controleer de toestand jaarlijks op wijzigingen.
- Hemelwater dat afspoelt van asbestcement daken of gevels kan asbestdeeltjes bevatten. Gebruik het enkel voor gesloten circuits (bv. spoelen toiletten). Reinig na het vervangen van het dak of de gevel de dakgoten en regenwaterput of -ton om asbesthoudend sediment of slib te verwijderen

- Eenvoudige handelingen: mag via doe-het-zelf of door werknemer(s) met opleidingsattest eenvoudige handelingen  
Eventueel asbest hechtgebonden in bitumen. Verwijdering kan zonder het vrijmaken van vezels.

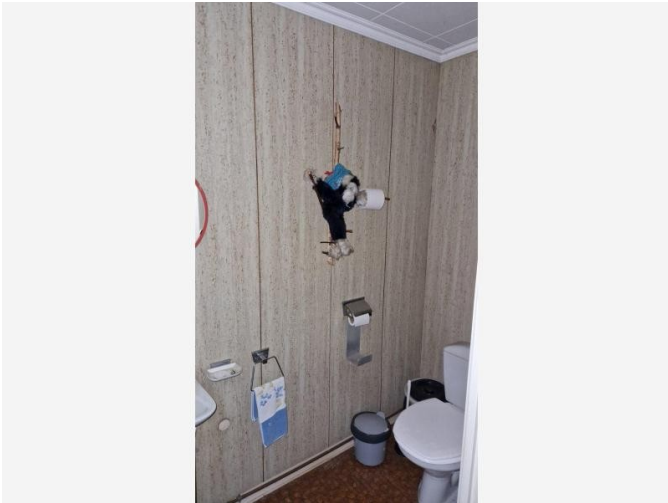
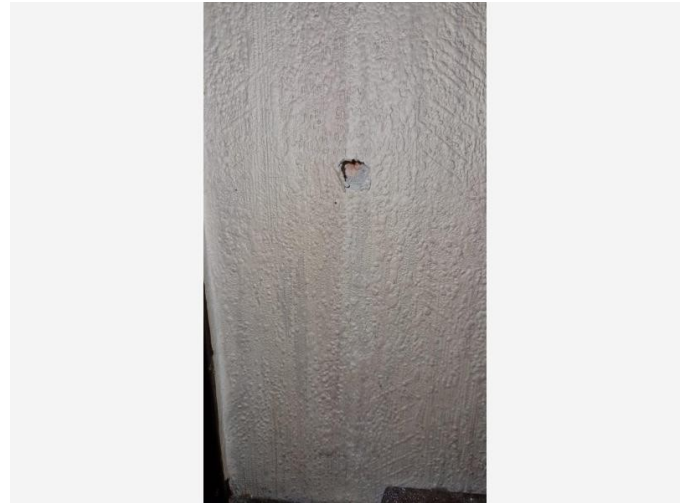
## Fiche 6: bezetting muren

Geen asbest

#	Type	Referentie	Resultaat
6.1	Mengmonster	23-0005-76-M01	Geen asbest

Beschrijving	bezetting muren
Omgeving	Binnen
Primaire drager	Binnenwand
