Asbestinventarisatetest

Baron Carolyaan 61, 2500 Lier

Attestnummer : 20240405-000121.000

Uitgegeven op : 05.04.2024

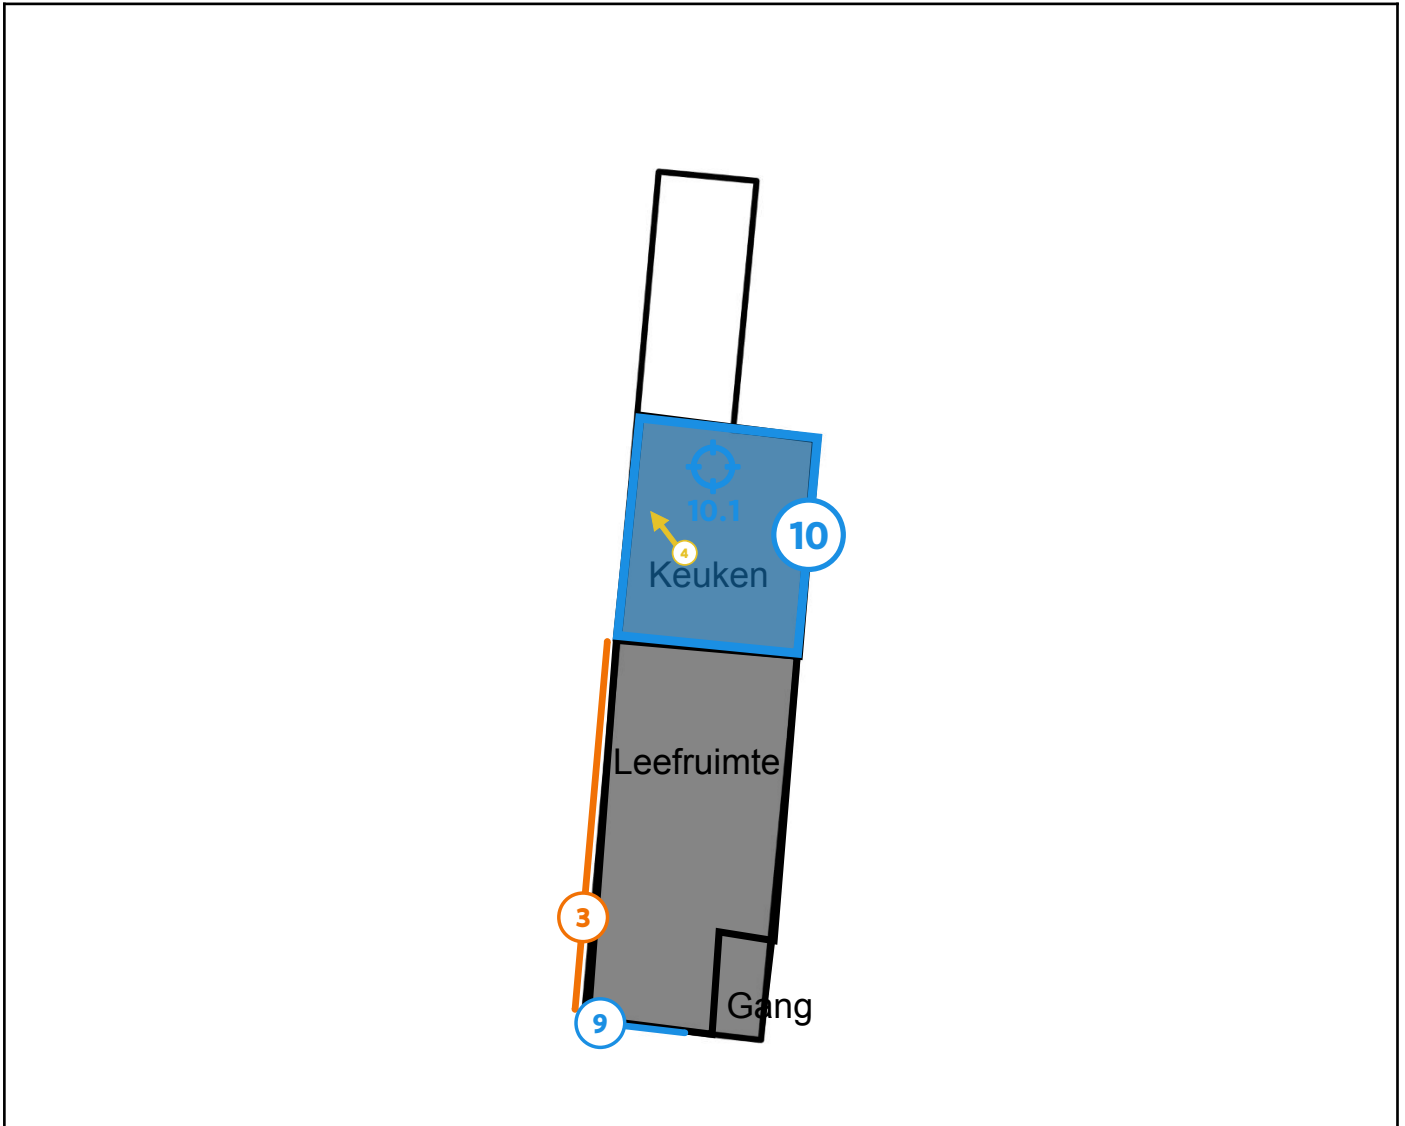
Plan 1.1: Hoofdgebouw Gelijkvloers

Beschrijving	Type	Actie
3. Gevelleien	Asbestmateriaal	Verwijderen
4. Dreunplaatje	Asbestmateriaal	Zorgvuldig beheren
9. Kit ramen	Geen asbest	-
10. Pleister plafond	Geen asbest	-
10.1 Code: MM05 - PLP	Puntmonster	-

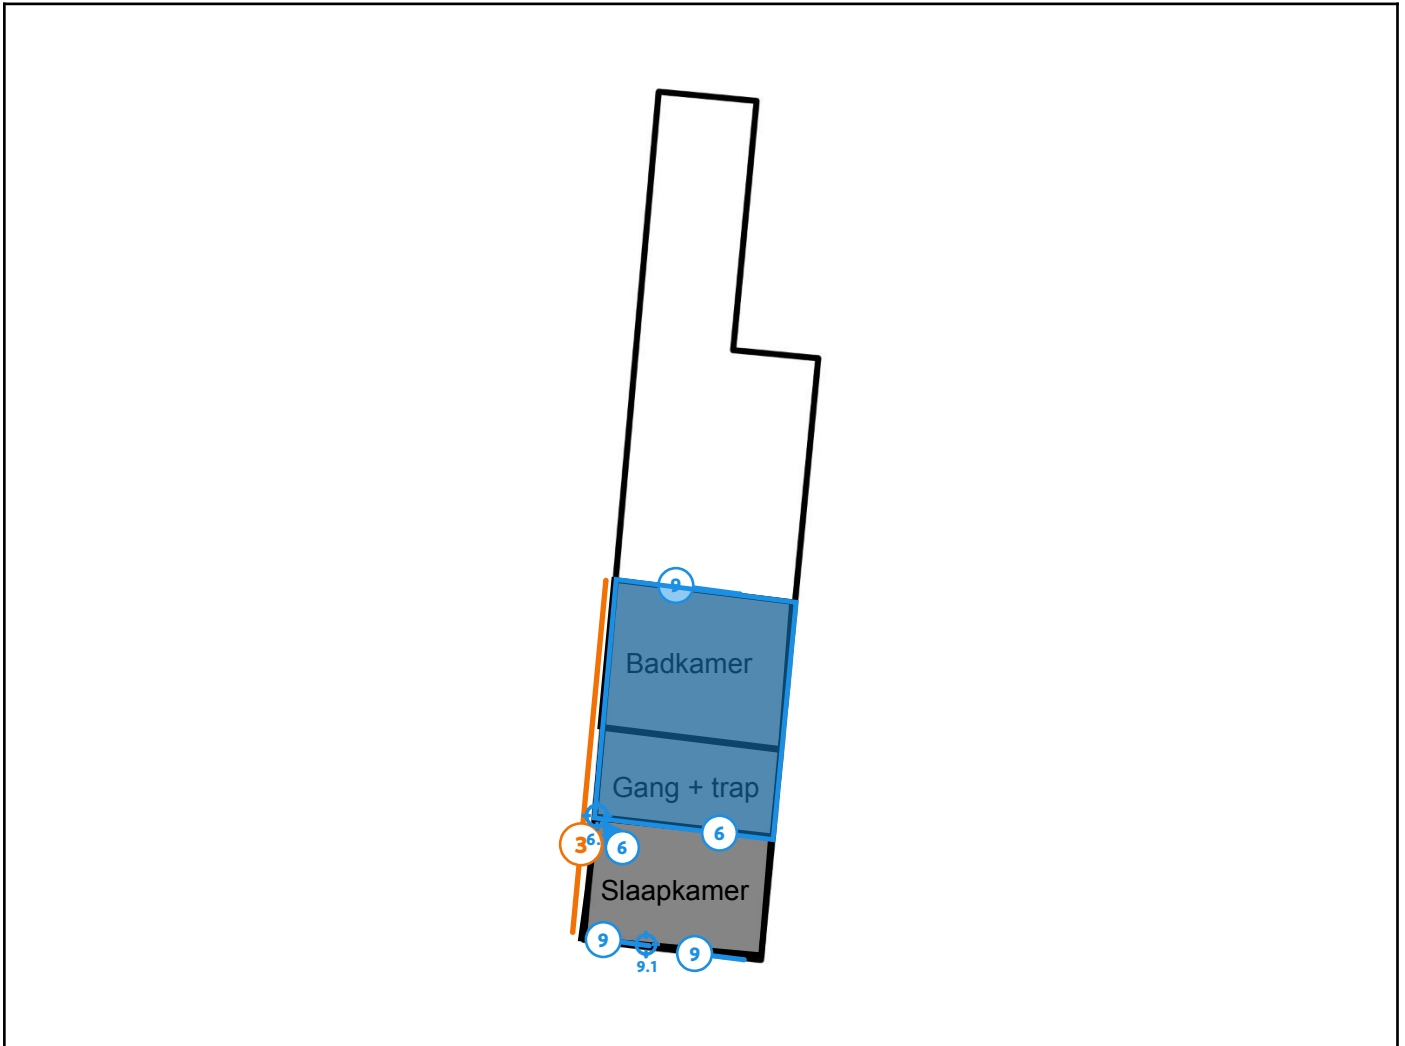
Plan 1.2: Hoofdgebouw verdieping 1

Beschrijving	Type	Actie
3. Gevelleien	Asbestmateriaal	Verwijderen
6. Vloerzeil	Geen asbest	-
6.1 Code: MM03 - vloerzeil	Puntmonster	-
9. Kit ramen	Geen asbest	-
9.1 Code: MM02 - Kit ramen	Puntmonster	-

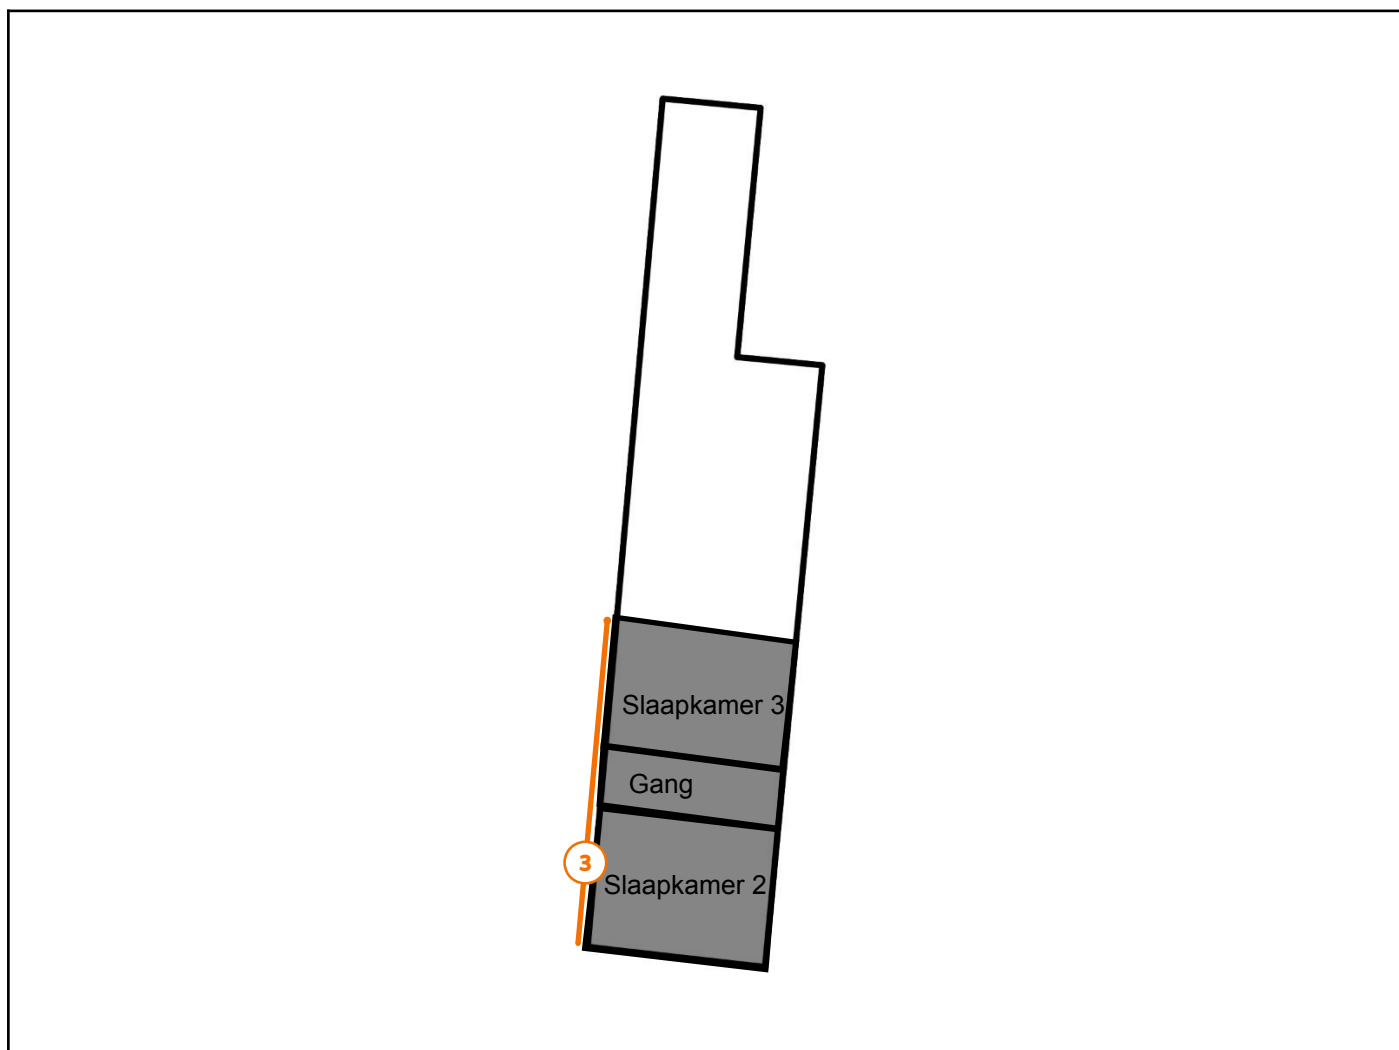
Plan 1.3: Hoofdgebouw verdieping 2

Beschrijving	Type	Actie
3. Gevelleien	Asbestmateriaal	Verwijderen

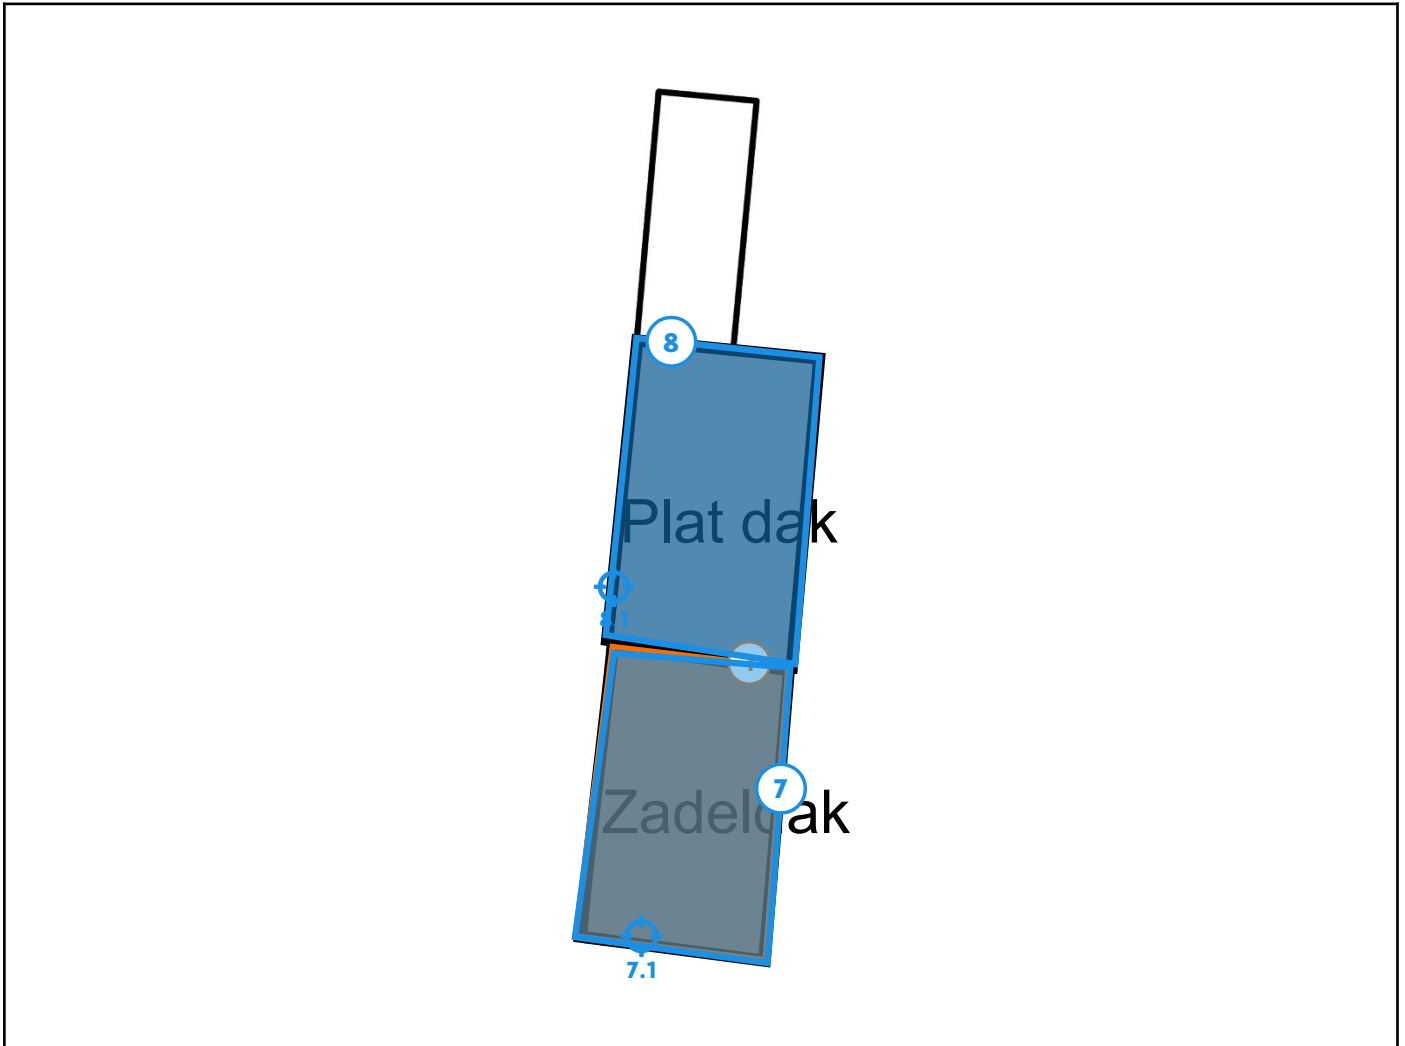
Plan 1.7: Hoofdgebouw dak

Beschrijving	Type	Actie
1. Dak leien	Asbestmateriaal	Verwijderen
7. Onderdak	Geen asbest	-
7.1 Code: MM01 - Onderdak	Puntmonster	-
8. Roofing	Geen asbest	-
8.1 Code: MM06 - Roofing	Puntmonster	-

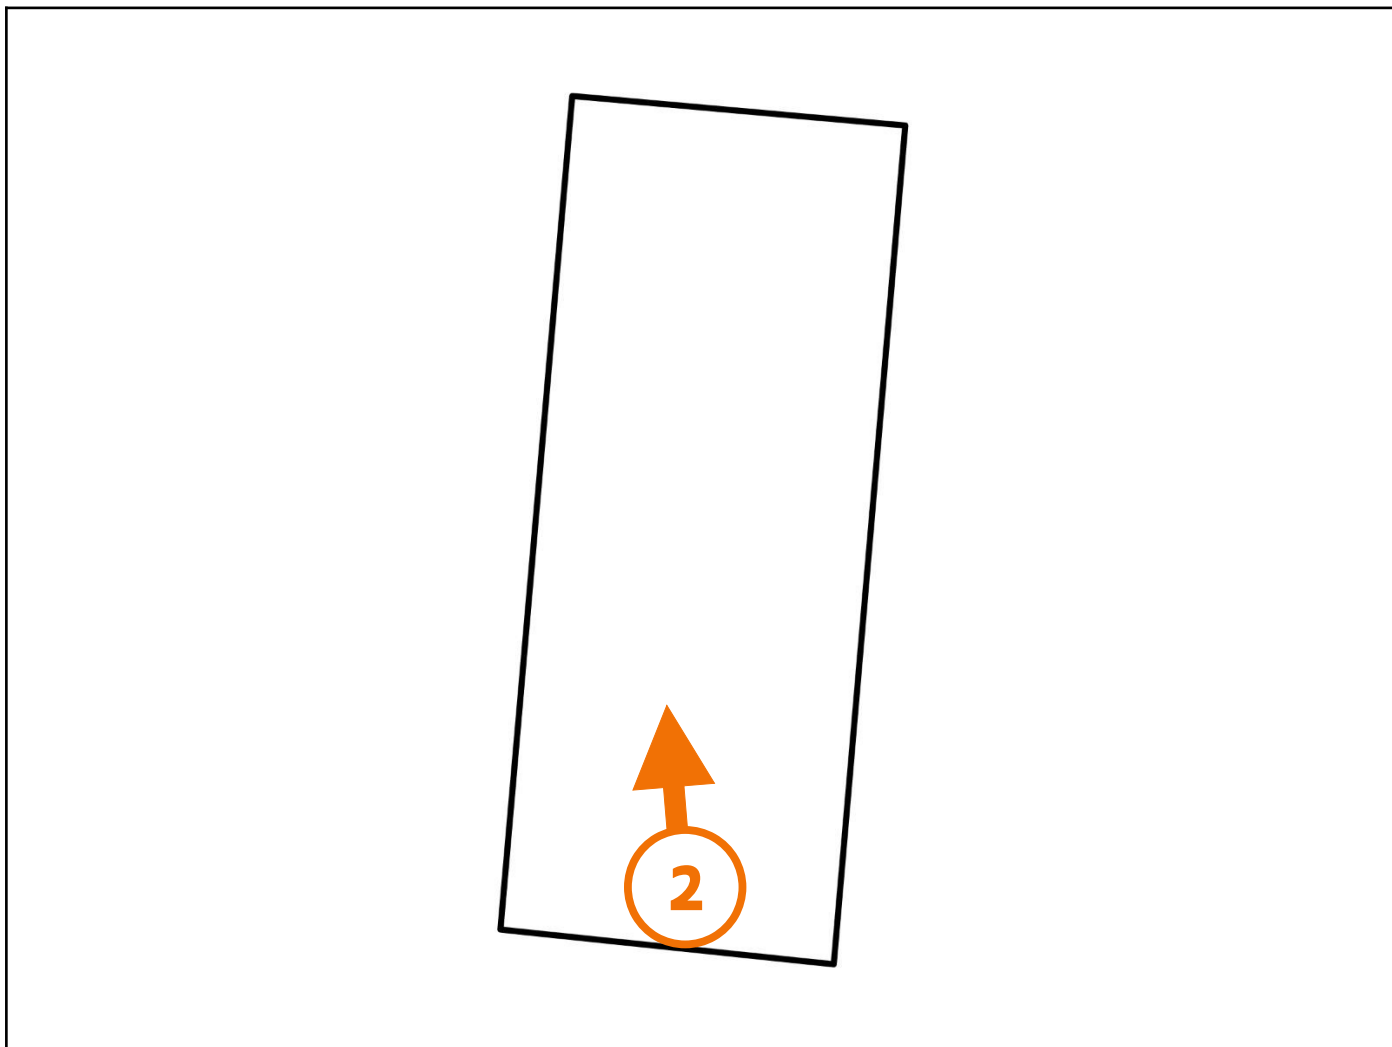
Plan 2.1: Berging plan

Beschrijving	Type	Actie
2. Mazoutketel	Asbestmateriaal	Verwijderen

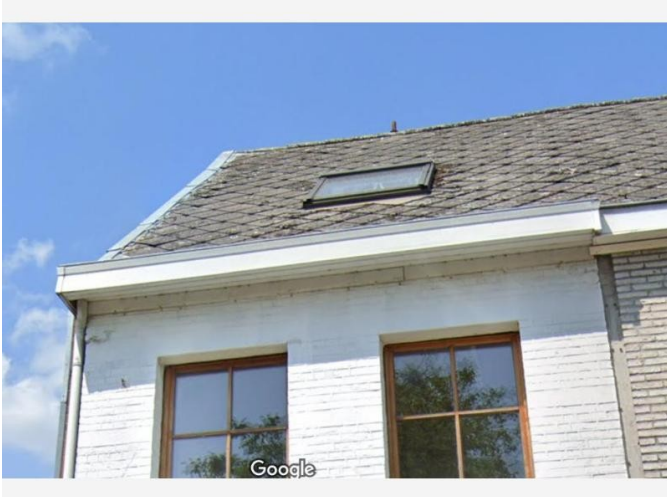
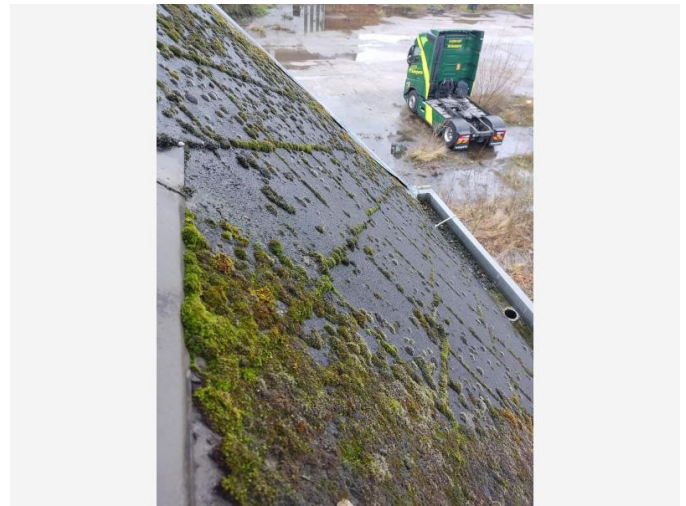
Eindbeoordeling materiaalrisico	Verhoogd materiaalrisico en/of verhoogde kans op vezelvrijgave
---------------------------------	--

Gebondenheid	Categorie 1: hechtgebonden in oorsprong
Asbestsoort (vezeltype)	Crocidoliet aanwezig
Asbestconcentratie	Laag (< 50%)
Afschermingsgraad van het gehele materiaal	Geheel of deels vrij aan de buitenlucht
Toestand van het materiaal	Matig beschadigd, matig verweerd

Beschrijving	Dak leien
Omgeving	Buiten
Primaire drager	Schuin dak
Asbestmateriaal	Dak- en gevelbekleding - Lei, shingle
Bindmiddel van asbestmateriaal	Cement
Gebondenheid op basis van bindmiddel	Hecht
Hoeveelheid (oppervlakte - aantal)	• 40,00 m ² - 1 stuk
Totale oppervlakte	40,00 m ²
Eenvoudig bereikbaar	Ja

Verwijderen

- Zorg voor een veilig beheer. Vermijd het beschadigen van het asbestmateriaal. Controleer de toestand jaarlijks op wijzigingen.
- Zorg voor een veilig beheer en verwijder dit asbestmateriaal wanneer het bij werken eenvoudig bereikbaar wordt. Controleer de toestand jaarlijks op wijzigingen.
- Hemelwater dat afspoelt van asbestcement daken of gevels kan asbestdeeltjes bevatten. Gebruik het enkel voor gesloten circuits (bv. spoelen toiletten). Reinig na het vervangen van het dak of de gevel de dakgoten en regenwaterput of -ton om asbesthoudend sediment of slib te verwijderen

- Eenvoudige handelingen: enkel door erkend asbestverwijderaer
Aangeraden om door aannemer te laten uitvoeren gezien de werken op hoogte zijn

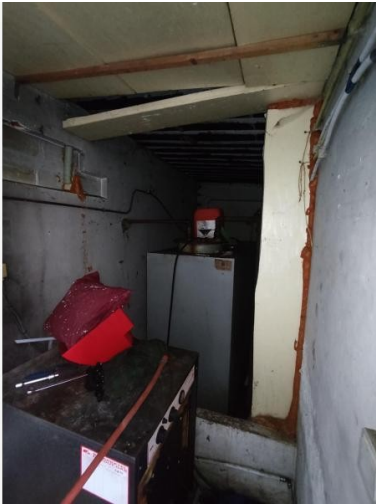
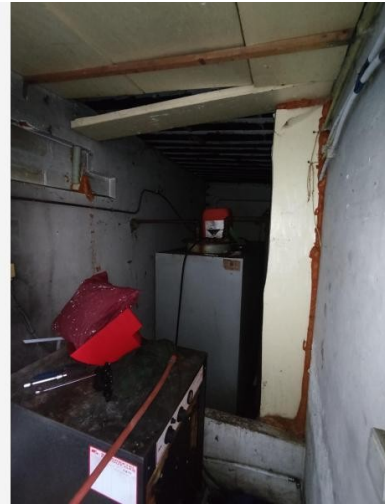
Eindbeoordeling materiaalrisico	Zeer laag materiaalrisico en/of zeer lage kans op vezelvrijgave
---------------------------------	---

Gebondenheid	Categorie 2: niet-hechtgebonden met matrix
Asbestsoort (vezeltype)	Alleen chrysotiel
Asbestconcentratie	Hoog ($\geq 50\%$)
Afschermingsgraad van het gehele materiaal	Stootvaste afscherming of omkasting
Toestand van het materiaal	Onbeschadigd, niet verweerd

Beschrijving	Mazoutketel
Omgeving	Binnen
Primaire drager	HVAC infrastructuur en uitrusting
Asbestmateriaal	Pakking, dichting
Bindmiddel van asbestmateriaal	Karton - papier - viltachtig
Gebondenheid op basis van bindmiddel	Niet-hechtgebonden
Hoeveelheid (gewicht - aantal)	<ul style="list-style-type: none">0,10 kg - 1 stuk
Totaal gewicht	0,10 kg
Eenvoudig bereikbaar	Ja
Bevestigingswijze	<ul style="list-style-type: none">Geklemd
Identificatiemethode	Vaststelling zonder monsternamen

Verwijderen

- Zorg voor een veilig beheer. Vermijd het beschadigen van het asbestmateriaal. Controleer de toestand jaarlijks op wijzigingen.
- Zorg voor een veilig beheer en verwijder dit asbestmateriaal wanneer het bij werken eenvoudig bereikbaar wordt. Controleer de toestand jaarlijks op wijzigingen.

- Eenvoudige handelingen: mag via doe-het-zelf of door werknemer(s) met opleidingsattest eenvoudige handelingen
Volledige ketel verwijderen, mogelijks asbestverdachte pakkingen aanwezig. Voorzie correcte PBM's

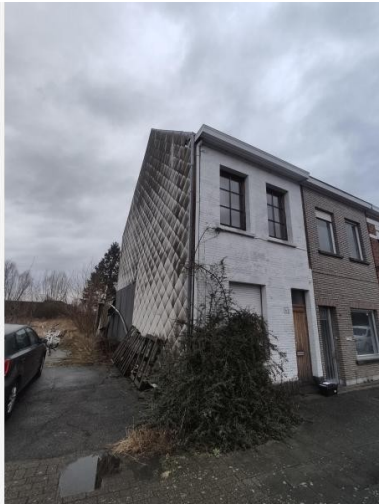
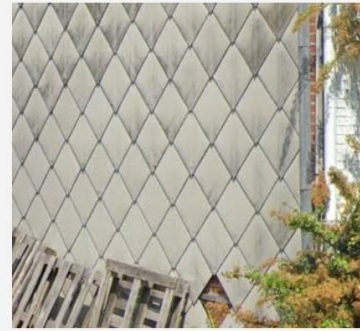
Eindbeoordeling materiaalrisico	Verhoogd materiaalrisico en/of verhoogde kans op vezelvrijgave
---------------------------------	--

Gebondenheid	Categorie 1: hechtgebonden in oorsprong
Asbestsoort (vezeltype)	Crocidoliet aanwezig
Asbestconcentratie	Laag (< 50%)
Afschermingsgraad van het gehele materiaal	Geheel of deels vrij aan de buitenlucht
Toestand van het materiaal	Matig beschadigd, matig verweerd

Beschrijving	Gevelleien
Omgeving	Buiten
Primaire drager	Wand buitenschil
Asbestmateriaal	Dak- en gevelbekleding - Lei, shingle
Bindmiddel van asbestmateriaal	Cement
Gebondenheid op basis van bindmiddel	Hecht
Hoeveelheid (oppervlakte - aantal)	• 50,00 m ² - 1 stuk
Totale oppervlakte	50,00 m ²
Eenvoudig bereikbaar	Ja
Bevestigingswijze	• Genageld, geniet

Verwijderen

- Zorg voor een veilig beheer. Vermijd het beschadigen van het asbestmateriaal. Controleer de toestand jaarlijks op wijzigingen.
- Zorg voor een veilig beheer en verwijder dit asbestmateriaal wanneer het bij werken eenvoudig bereikbaar wordt. Controleer de toestand jaarlijks op wijzigingen.

- Eenvoudige handelingen: enkel door erkend asbestverwijderaar
Aangeraden om door aannemer te laten verwijderen door de werken op hoogte

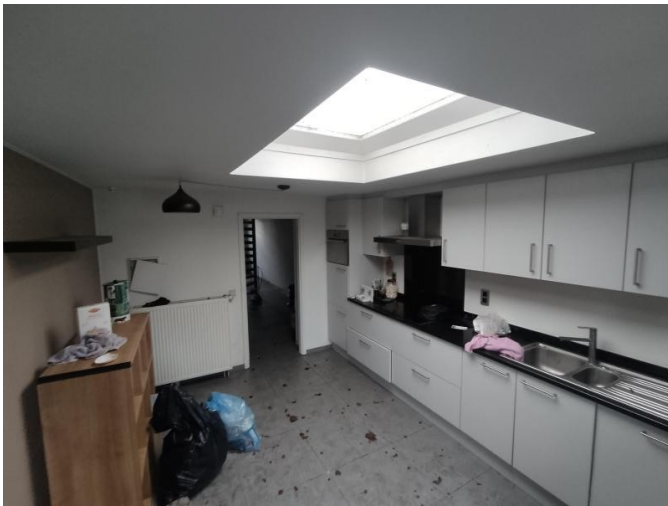
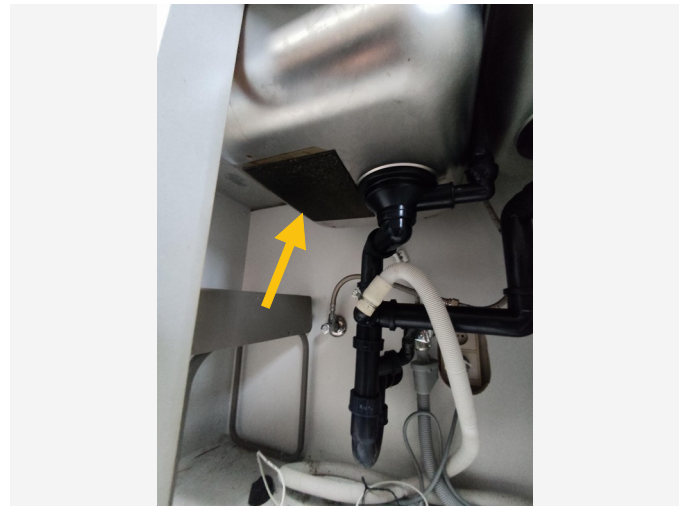
Eindbeoordeling materiaalrisico	Laag materiaalrisico en/of verlaagde kans op vezelvrijgave
---------------------------------	--

Gebondenheid	Categorie 1: hechtgebonden in oorsprong
Asbestsoort (vezeltype)	Crocidoliet aanwezig
Asbestconcentratie	Laag (< 50%)
Afschermingsgraad van het gehele materiaal	Geheel of deels (ook) vrij aan de binnenlucht
Toestand van het materiaal	Onbeschadigd, niet verweerd

Beschrijving	Dreunplaatje
Omgeving	Binnen
Primaire drager	Sanitaire infrastructuur en uitrusting (toe- en afvoer)
Asbestmateriaal	Dreunplaatje onder wastafel
Bindmiddel van asbestmateriaal	Bitumen (roofing, teer, asfalt)
Gebondenheid op basis van bindmiddel	Hecht
Hoeveelheid (gewicht - aantal)	• 0,50 kg - 1 stuk
Totaal gewicht	0,50 kg
Eenvoudig bereikbaar	Ja
Bevestigingswijze	• Verlijmd, ingegoten, versmeerd

Zorgvuldig beheren

- Zorg voor een veilig beheer. Vermijd het beschadigen van het asbestmateriaal. Controleer de toestand jaarlijks op wijzigingen.
- Zorg voor een veilig beheer en verwijder dit asbestmateriaal wanneer het bij werken eenvoudig bereikbaar wordt. Controleer de toestand jaarlijks op wijzigingen.
- Verwijder dit asbestmateriaal zo snel mogelijk. Volg de toestand goed op.

- Eenvoudige handelingen: mag via doe-het-zelf of door werknemer(s) met opleidingsattest eenvoudige handelingen
Met juiste PBM's voorzichtig te verwijderen

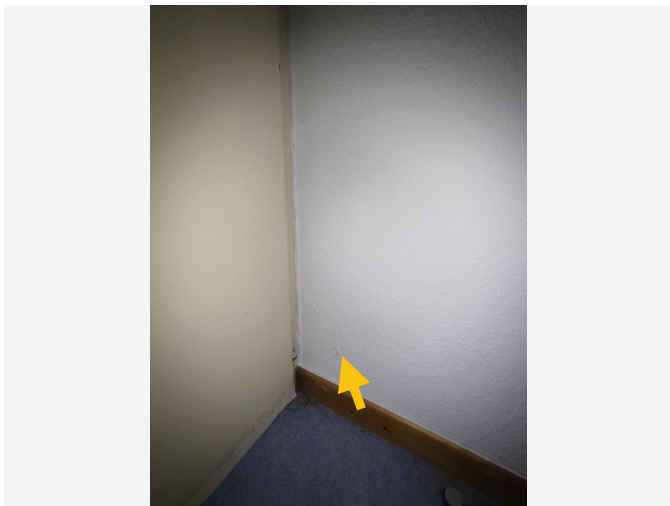
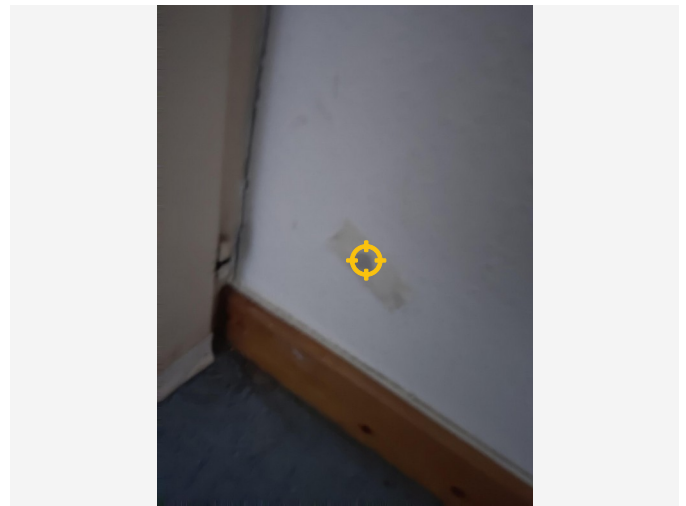
Fiche 5: Pleister muren

Geen asbest

#	Type	Referentie	Resultaat
5.1	Mengmonster	MM04 - PLM	Geen asbest

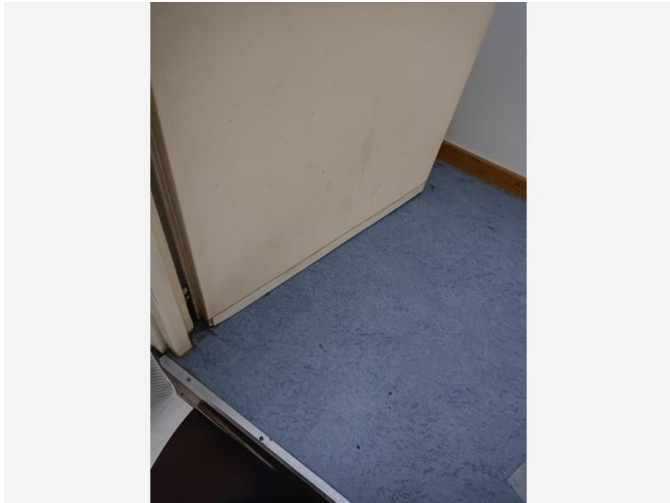
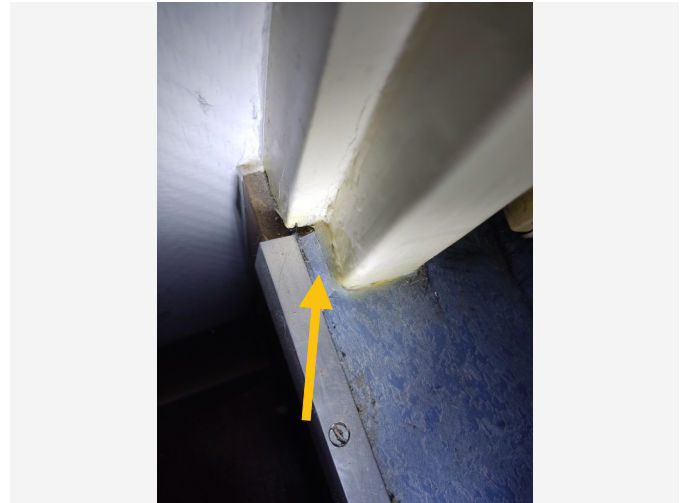
Geen asbest

#	Type	Referentie	Resultaat
6.1	Puntmonster	MM03 - vloerzeil	Geen asbest

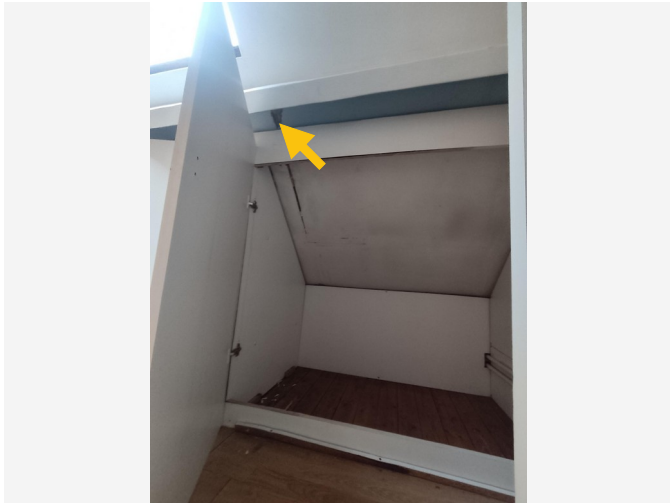
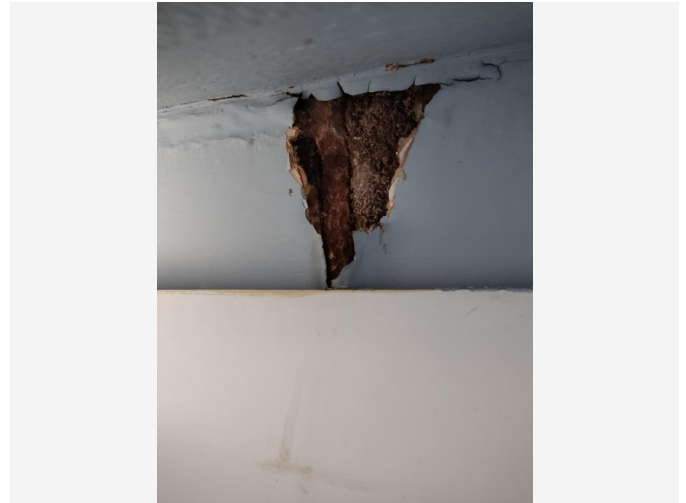
Geen asbest

#	Type	Referentie	Resultaat
7.1	Puntmonster	MM01 - Onderdak	Geen asbest

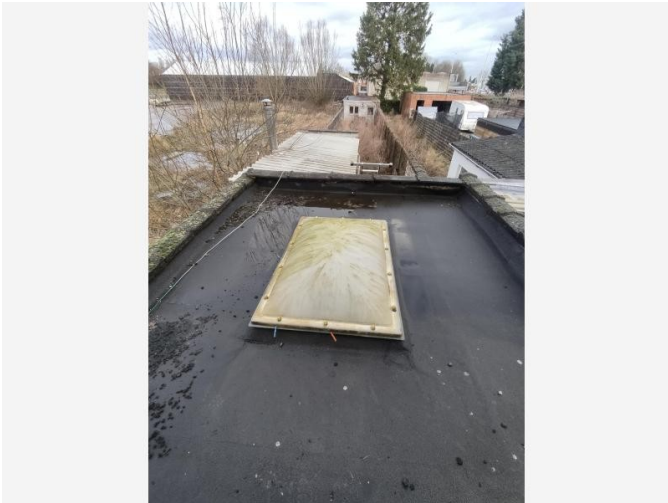
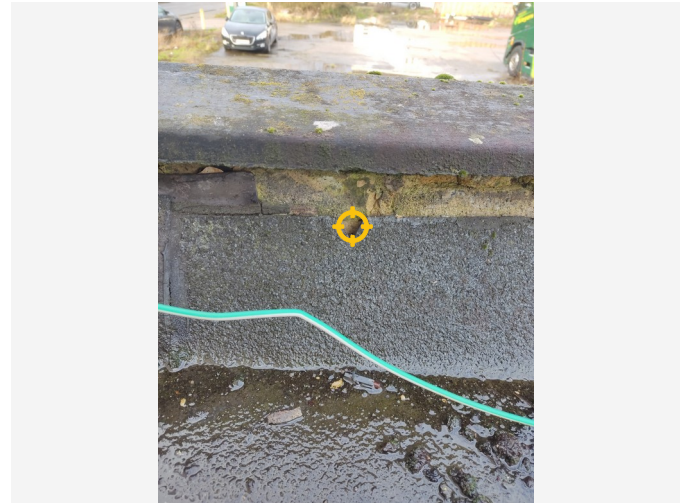
Fiche 8: Roofing

Geen asbest

#	Type	Referentie	Resultaat
8.1	Puntmonster	MM06 - Roofing	Geen asbest

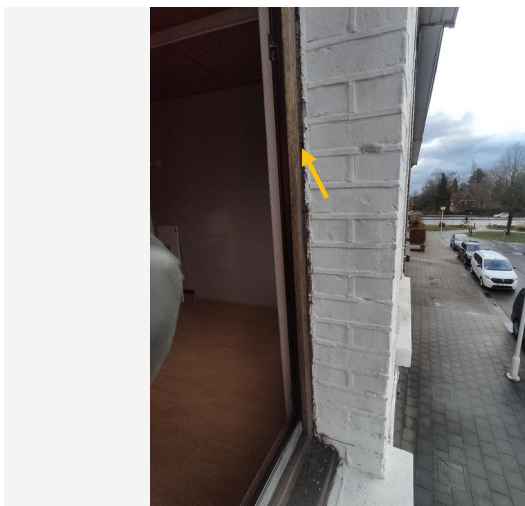
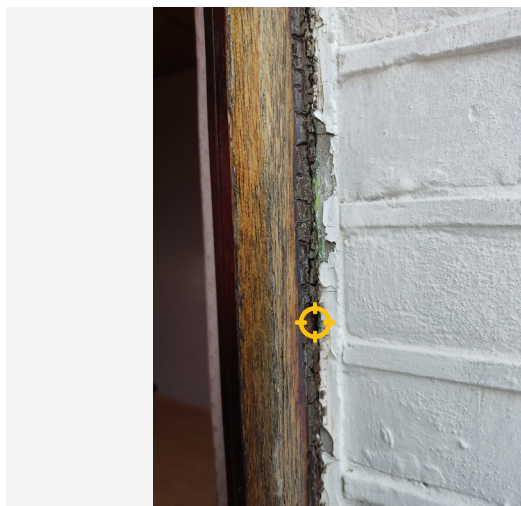
Fiche 9: Kit ramen

Geen asbest

#	Type	Referentie	Resultaat
9.1	Puntmonster	MM02 - Kit ramen	Geen asbest

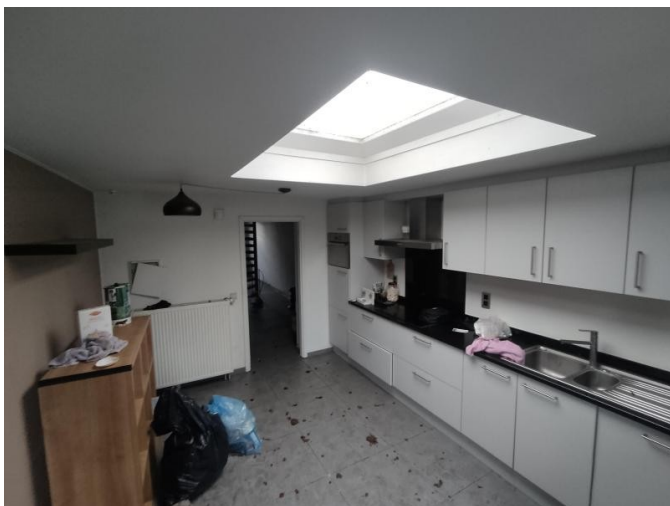
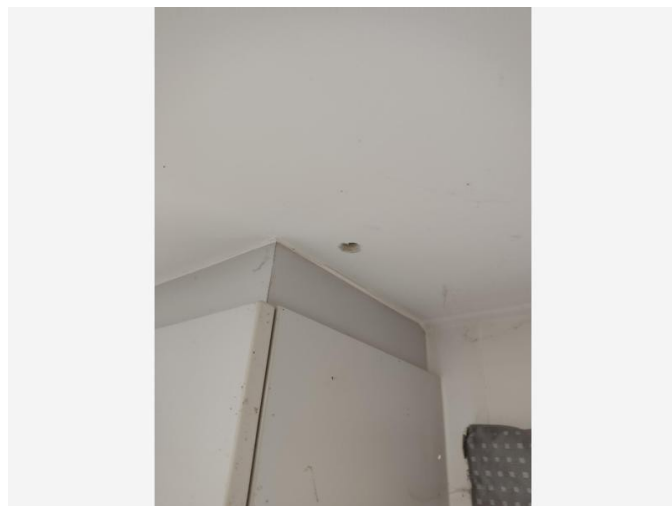
Fiche 10: Pleister plafond

Geen asbest

#	Type	Referentie	Resultaat
10.1	Puntmonster	MM05 - PLP	Geen asbest

Gebondenheid op basis van bindmiddel	Niet-hechtgebonden
Hoeveelheid (oppervlakte - dikte - aantal)	• 20,00 m ² - 1,00 cm - 1 stuk
Totaal volume	0,20 m ³
Identificatiemethode	Vaststelling met monstername
Destructieve handeling voor identificatie	Nee
Opmerking	Pleisterwerk plafond enkel in de keuken, bij de andere ruimtes is het plafond afgewerkt met houten planken
