# Asbestinventarisatetest

Geetsstraat 7, 3200 Aarschot

Attestnummer : 20240827-000198.000

Uitgegeven op : 27.08.2024

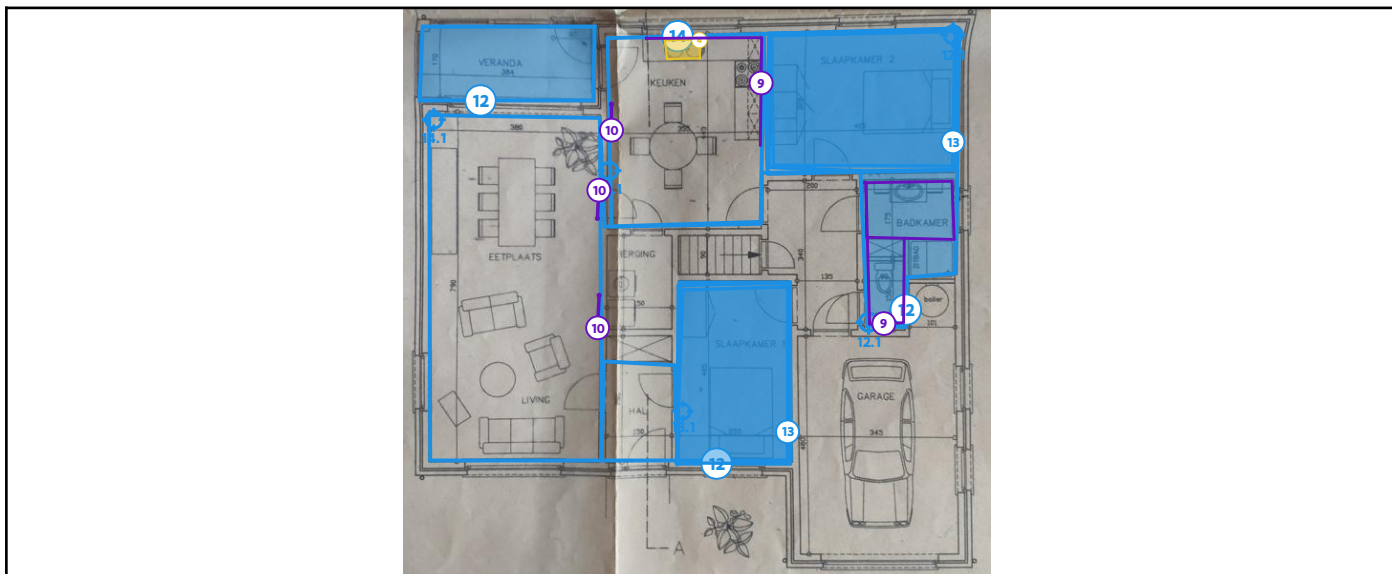
## Plan 1.2: Gelijkvloers

| Beschrijving | Type | Actie |
|---|---|---|
| 4. Dreunplaat onder wasbak | Asbestmateriaal | Zorgvuldig beheren |

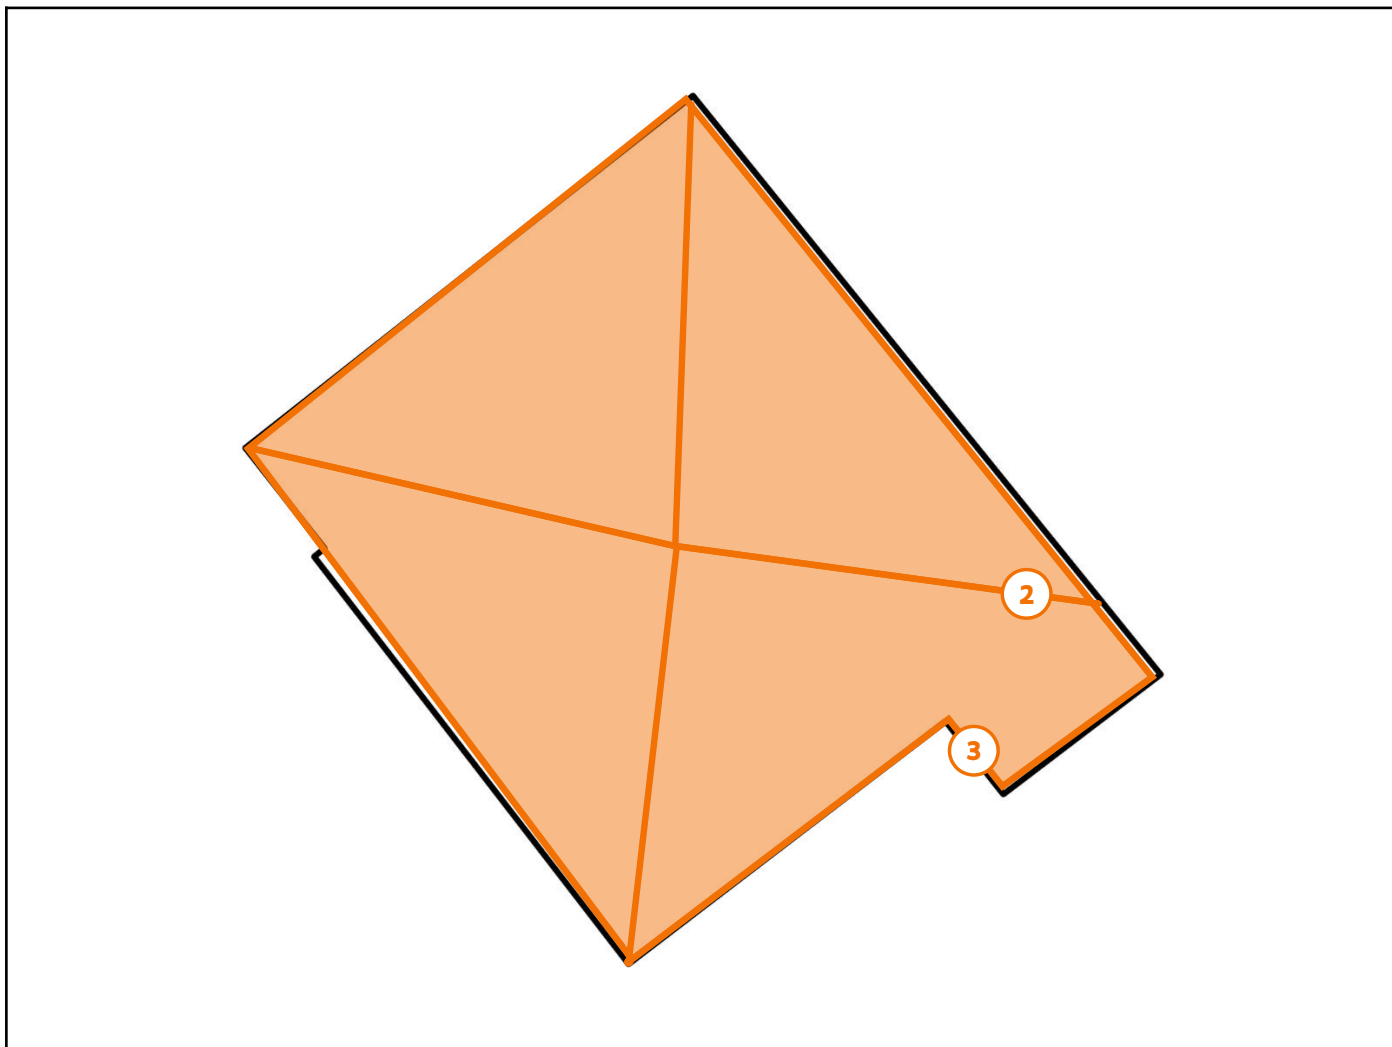
## Plan 1.4: Bovenaanzicht

| Beschrijving | Type | Actie |
|---|---|---|
| 2. Daknok woning | Asbestmateriaal | <a href="#">Verwijderen</a> |
| 3. Leien dak | Asbestmateriaal | <a href="#">Verwijderen</a> |

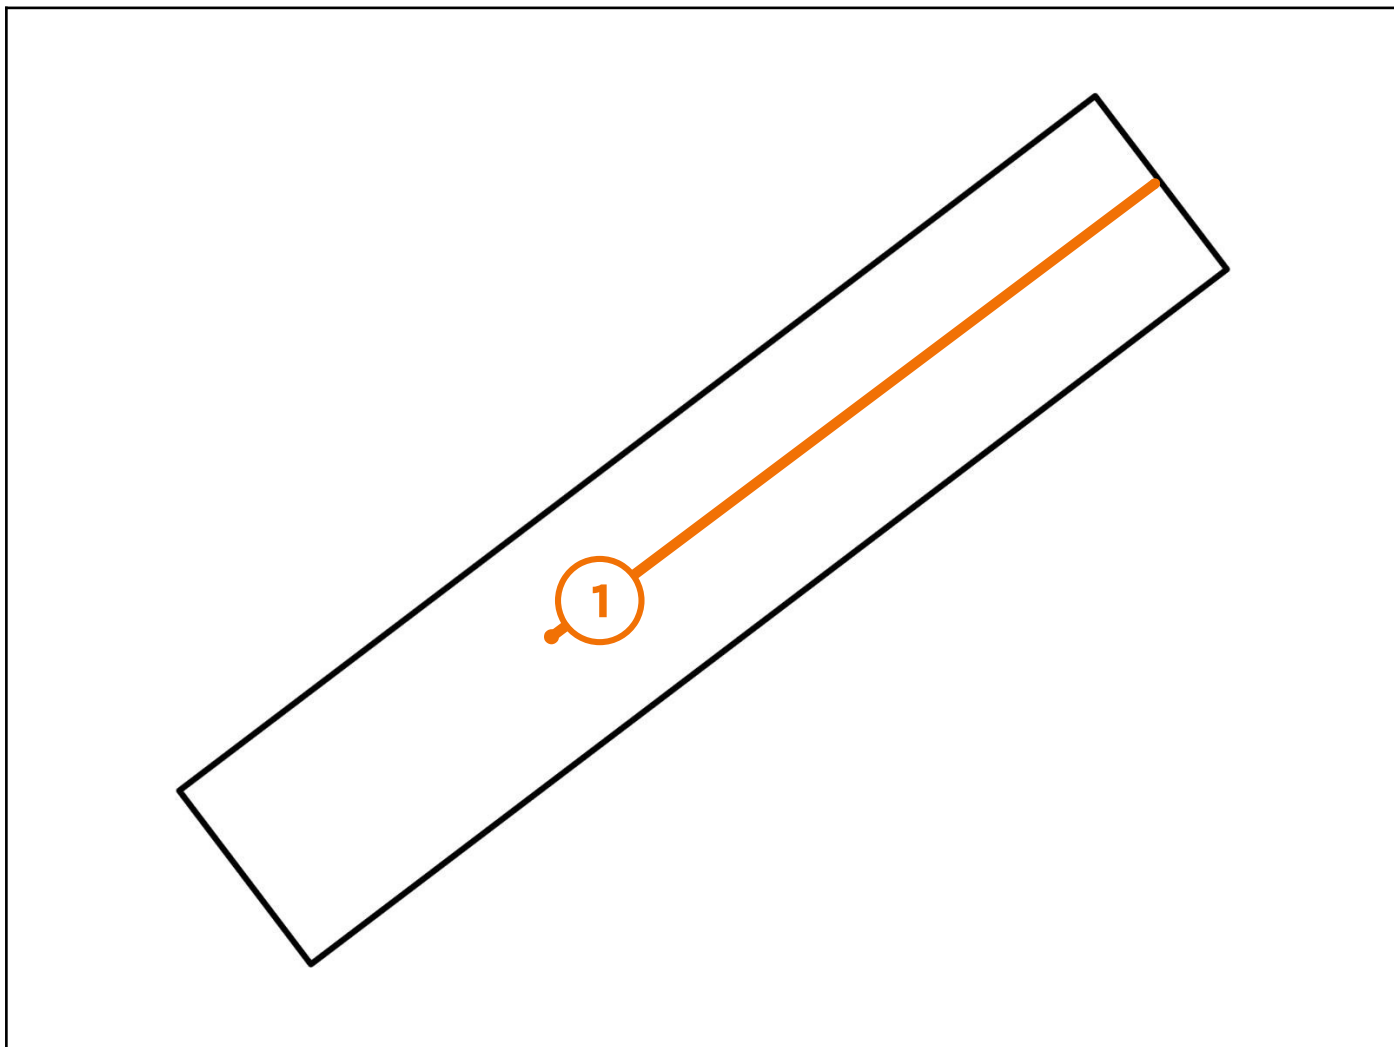
## Plan 3.1: Bovernaanzicht

| Beschrijving | Type | Actie |
|---|---|---|
| 1. Daknok duiventil | Asbestmateriaal | <a href="#">Verwijderen</a> |

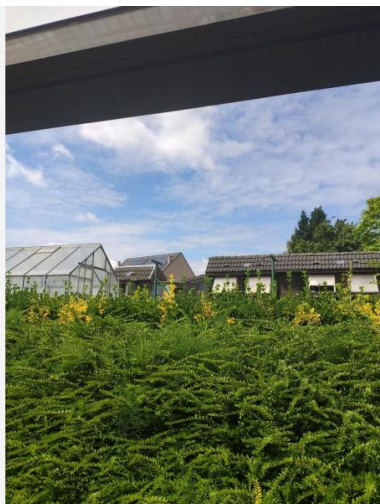
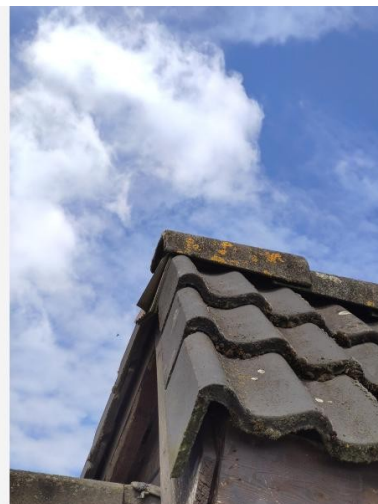
Het asbestmateriaal valt onder de mijlpaal van 2034.

Verwijderen

| Eindbeoordeling materiaalrisico | Verhoogd materiaalrisico en/of verhoogde kans op vezelvrijgave |

| Asbestsoort (vezeltype) | Crocidoliet aanwezig |
| Afschermingsgraad van het gehele materiaal | Geheel of deels vrij aan de buitenlucht |
| Toestand van het materiaal | Matig beschadigd, matig verweerd |

| Beschrijving | Daknok duiventil |
| Asbestmateriaal | Dak- en gevelbekleding - Nok, windveer, boeiboord |

- Zorg voor een veilig beheer. Vermijd het beschadigen van het asbestmateriaal. Controleer de toestand jaarlijks op wijzigingen.
- Hemelwater dat afspoelt van asbestcement daken of gevels kan asbestdeeltjes bevatten. Gebruik het enkel voor gesloten circuits (bv. spoelen toiletten). Reinig na het vervangen van het dak of de gevel de dakgoten en regenwaterput of -ton om asbesthoudend sediment of slib te verwijderen

- Eenvoudige handelingen: mag via doe-het-zelf of door werknemer(s) met opleidingsattest eenvoudige handelingen  
Verwijderingsvoorschriften volgens Codex over het welzijn op het werk Art. VI.3-54
- Eenvoudige handelingen: enkel door erkend asbestverwijderaar  
Verwijderingsvoorschriften volgens Codex over het welzijn op het werk Art. VI.3-54

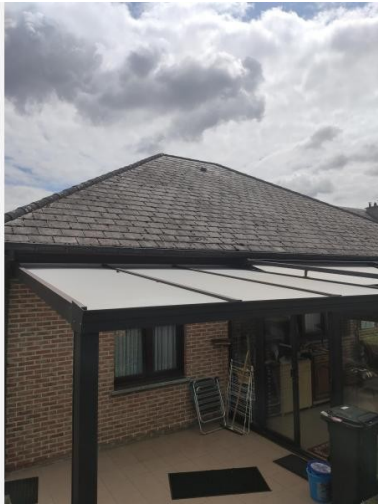
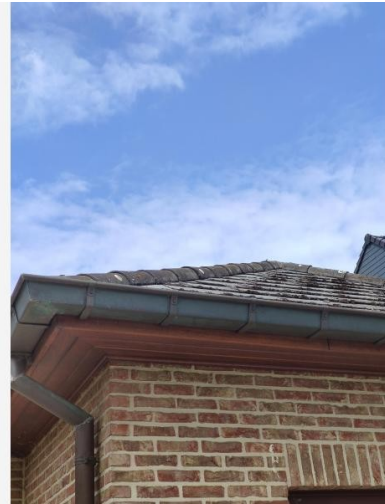
Het asbestmateriaal valt onder de mijlpaal van 2034.

Verwijderen

| Eindbeoordeling materiaalrisico | Verhoogd materiaalrisico en/of verhoogde kans op vezelvrijgave |

| Asbestsoort (vezeltype) | Crocidoliet aanwezig |
| Afschermingsgraad van het gehele materiaal | Geheel of deels vrij aan de buitenlucht |
| Toestand van het materiaal | Matig beschadigd, matig verweerd |

| Beschrijving | Daknok woning |
| Asbestmateriaal | Dak- en gevelbekleding - Nok, windveer, boeiboord |

- Zorg voor een veilig beheer. Vermijd het beschadigen van het asbestmateriaal. Controleer de toestand jaarlijks op wijzigingen.
- Hemelwater dat afspoelt van asbestcement daken of gevels kan asbestdeeltjes bevatten. Gebruik het enkel voor gesloten circuits (bv. spoelen toiletten). Reinig na het vervangen van het dak of de gevel de dakgoten en regenwaterput of -ton om asbesthoudend sediment of slib te verwijderen

- Eenvoudige handelingen: mag via doe-het-zelf of door werknemer(s) met opleidingsattest eenvoudige handelingen  
Verwijderingsvoorschriften volgens Codex over het welzijn op het werk Art. VI.3-54
- Eenvoudige handelingen: enkel door erkend asbestverwijderaar  
Verwijderingsvoorschriften volgens Codex over het welzijn op het werk Art. VI.3-54

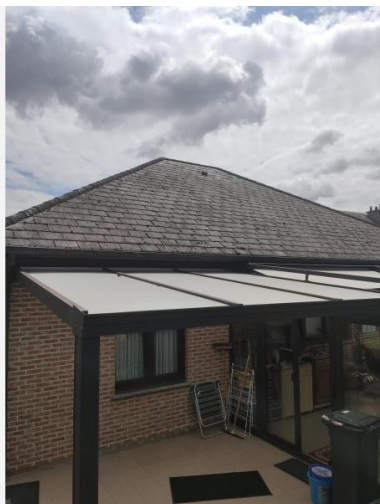
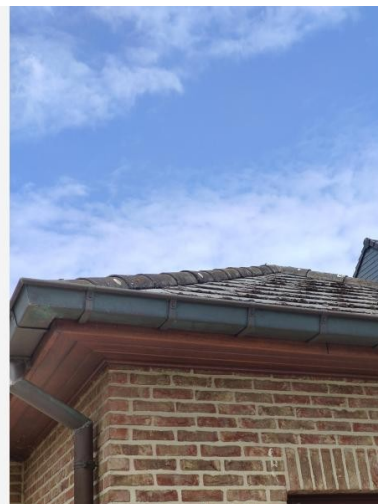
Het asbestmateriaal valt onder de mijlpaal van 2034.

Verwijderen

| Eindbeoordeling materiaalrisico | Verhoogd materiaalrisico en/of verhoogde kans op vezelvrijgave |

| Asbestsoort (vezeltype) | Crocidoliet aanwezig |
| Afschermingsgraad van het gehele materiaal | Geheel of deels vrij aan de buitenlucht |
| Toestand van het materiaal | Matig beschadigd, matig verweerd |

| Beschrijving | Leien dak |
| Asbestmateriaal | Dak- en gevelbekleding - Lei, shingle |

- Zorg voor een veilig beheer. Vermijd het beschadigen van het asbestmateriaal. Controleer de toestand jaarlijks op wijzigingen.
- Hemelwater dat afspoelt van asbestcement daken of gevels kan asbestdeeltjes bevatten. Gebruik het enkel voor gesloten circuits (bv. spoelen toiletten). Reinig na het vervangen van het dak of de gevel de dakgoten en regenwaterput of -ton om asbesthoudend sediment of slib te verwijderen

- Eenvoudige handelingen: mag via doe-het-zelf of door werknemer(s) met opleidingsattest eenvoudige handelingen  
Verwijderingsvoorschriften volgens Codex over het welzijn op het werk Art. VI.3-54
- Eenvoudige handelingen: enkel door erkend asbestverwijderaar  
Verwijderingsvoorschriften volgens Codex over het welzijn op het werk Art. VI.3-54

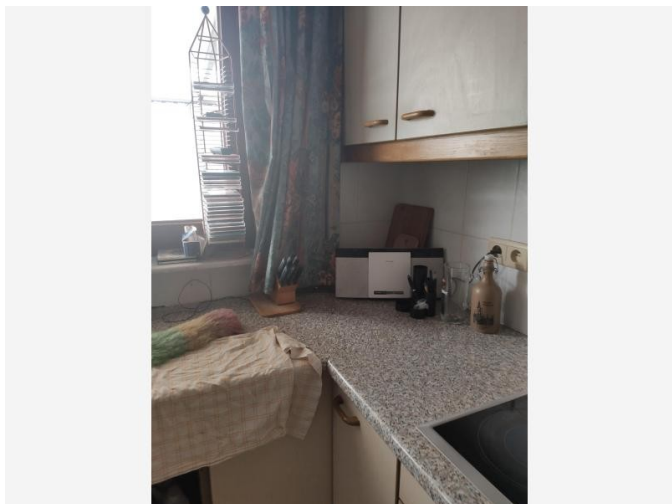
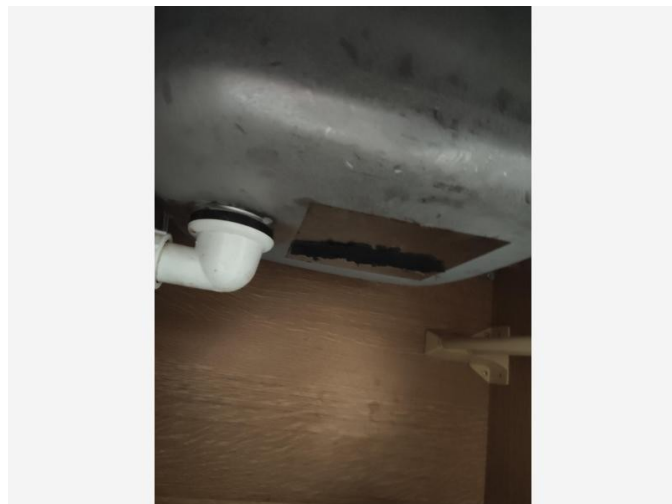
Het asbestmateriaal valt onder de mijlpaal van 2040.

Zorgvuldig beheren

| Eindbeoordeling materiaalrisico | Laag materiaalrisico en/of verlaagde kans op vezelvrijgave |

| Asbestsoort (vezeltype) | Alleen chrysotiel |
| Toestand van het materiaal | Licht beschadigd, licht verweerd. Intact calciumsilicaatmateriaal of categorie III 'gebondenheid' |

| Beschrijving | Dreunplaat onder wasbak |
| Asbestmateriaal | Dreunplaat |

- Zorg voor een veilig beheer. Vermijd het beschadigen van het asbestmateriaal. Controleer de toestand jaarlijks op wijzigingen.

- Eenvoudige handelingen: mag via doe-het-zelf of door werknemer(s) met opleidingsattest eenvoudige handelingen  
Verwijderingsvoorschriften volgens Codex over het welzijn op het werk Art. VI.3-54
- Eenvoudige handelingen: enkel door erkend asbestverwijderaar  
Verwijderingsvoorschriften volgens Codex over het welzijn op het werk Art. VI.3-54

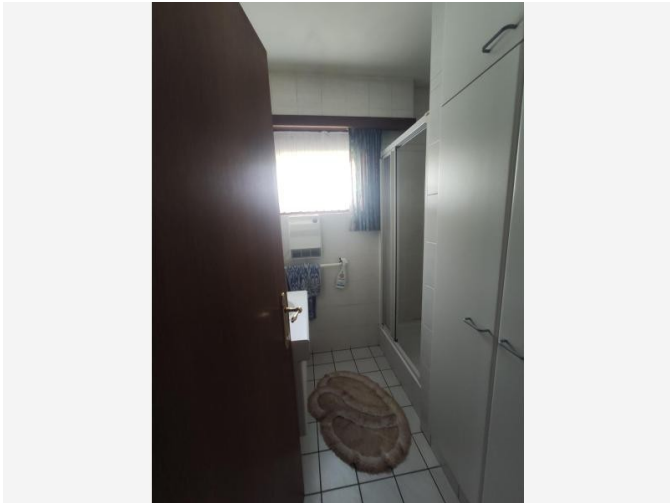
Kans op aanwezigheid van asbestverdachte lijmlaag achter wandtegels in keuken, WC en badkamer. Staalname niet mogelijk binnen het kader van een niet-destructieve inventaris.

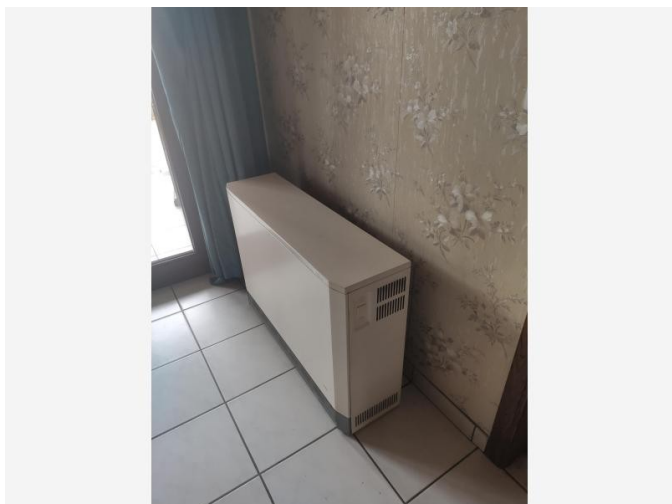
Kans op aanwezigheid van asbestverdachte pakking, dienende als afdichting van de verwarmingen in de keuken en living. Staalname niet mogelijk binnen het kader van een niet-destructieve inventaris.
