Asbestinventarisatetest

Itegemseweg 17, 2222 Heist-op-den-Berg

Attestnummer : 20230908-000129.000

Uitgegeven op : 08.09.2023

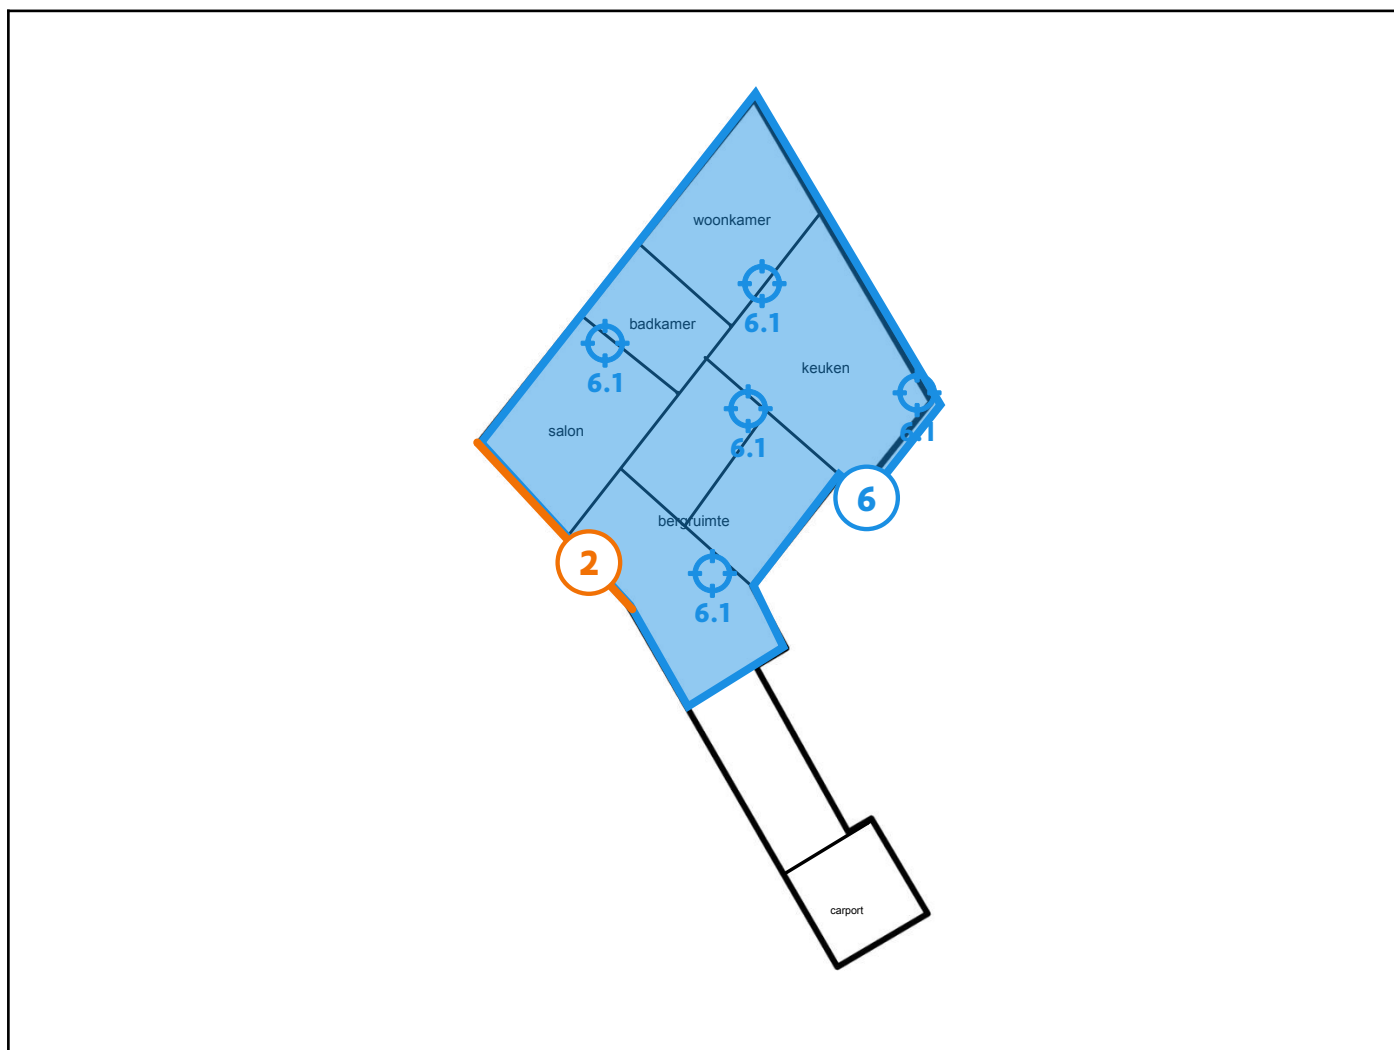
Plan 1.1: Hoofdgebouw plan glv

Beschrijving	Type	Actie
2. leien gevelbekleding	Asbestmateriaal	Verwijderen
6. bezetting	Geen asbest	-
6.1 Code: 23-0005-42-M02	Mengmonster	-

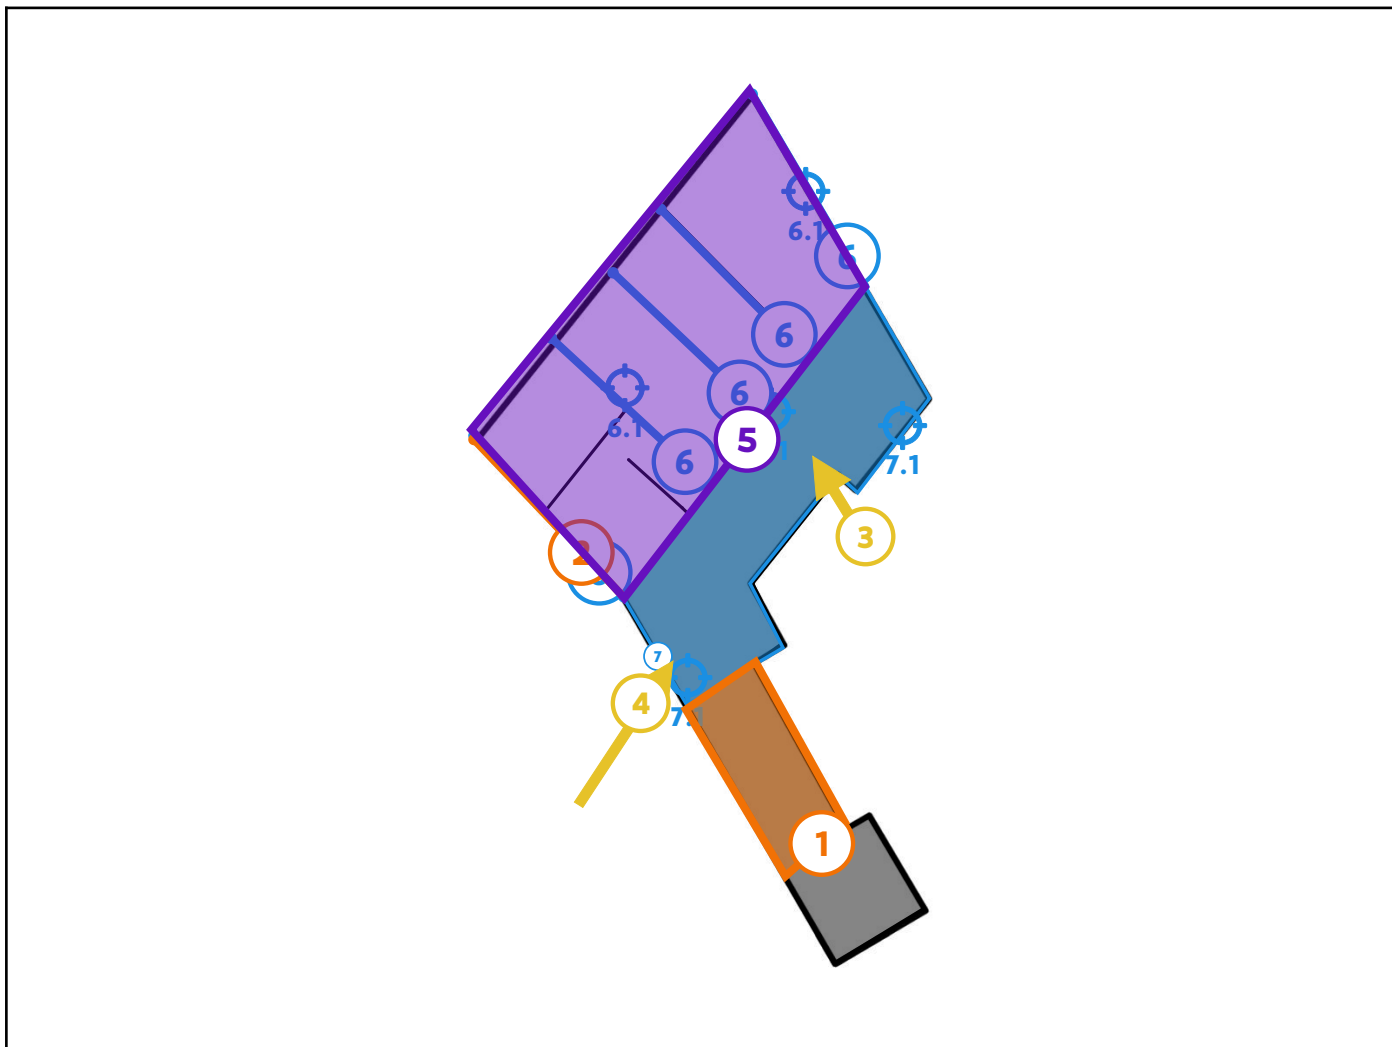
Plan 1.2: Hoofdgebouw plan 1ste verdieping

Beschrijving	Type	Actie
1. golfplaten tuinhuis	Asbestmateriaal	Verwijderen
2. leien gevelbekleding	Asbestmateriaal	Verwijderen
3. rookgaskanaal	Asbestmateriaal	Zorgvuldig beheren
4. schouwhoed + koker	Asbestmateriaal	Zorgvuldig beheren
5. onderdak	Advies	-
6. bezetting	Geen asbest	-
6.1 Code: 23-0005-42-M02	Mengmonster	-

7. roofing plat dak	Geen asbest	-
7.1 Code: 23-0005-42-M01	Mengmonster	-

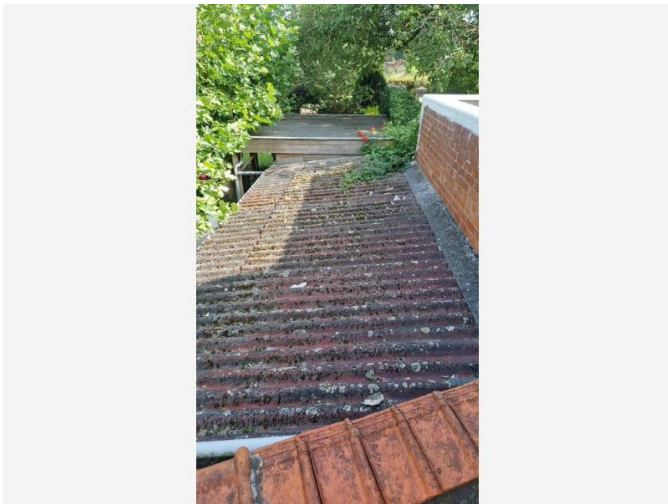
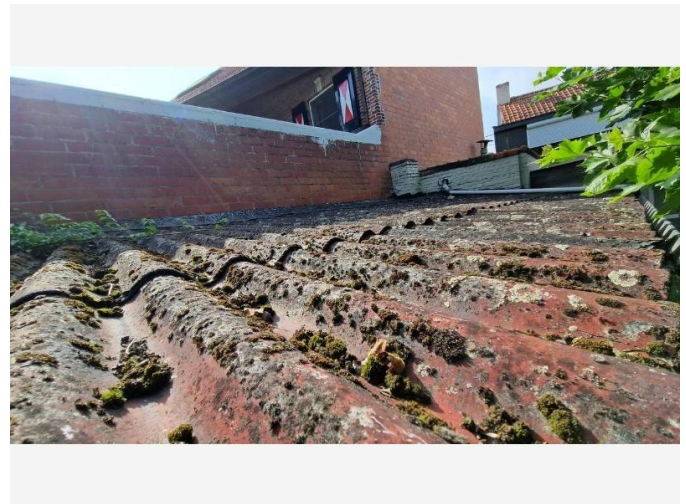
Het asbestmateriaal valt onder de mijlpaal van 2034.

Verwijderen

Eindbeoordeling materiaalrisico	Laag materiaalrisico en/of verlaagde kans op vezelvrijgave
---------------------------------	--

Gebondenheid	Categorie 1: hechtgebonden in oorsprong
Asbestsoort (vezeltype)	Crocidoliet aanwezig
Asbestconcentratie	Laag (< 50%)
Afschermingsgraad van het gehele materiaal	Geheel of deels vrij aan de buitenlucht
Toestand van het materiaal	Licht beschadigd, licht verweerd. Intact materiaal type Pical – asbestboard of categorie III 'gebondenheid'

Beschrijving	golfplaten tuinhuis
Omgeving	Buiten
Primaire drager	Schuin dak
Asbestmateriaal	Dak- en gevelbekleding - Golfplaat
Bindmiddel van asbestmateriaal	Cement
Gebondenheid op basis van bindmiddel	Hecht
Hoeveelheid (oppervlakte - aantal)	• 26,00 m ² - 1 stuk
Totale oppervlakte	26,00 m ²
Eenvoudig bereikbaar	Ja
Bevestigingswijze	• Geschroefd
Identificatiemethode	Vaststelling zonder monsternamen

- Zorg voor een veilig beheer en verwijder dit asbestmateriaal wanneer het bij werken eenvoudig bereikbaar wordt. Controleer de toestand jaarlijks op wijzigingen.

- Eenvoudige handelingen: mag via doe-het-zelf of door werknemer(s) met opleidingsattest eenvoudige handelingen asbestcement in buitentoepassing. verwijdering geeft niet noodzakelijk aanleiding tot vrijkomen van vezels wanneer maatregelen gerespecteerd worden.

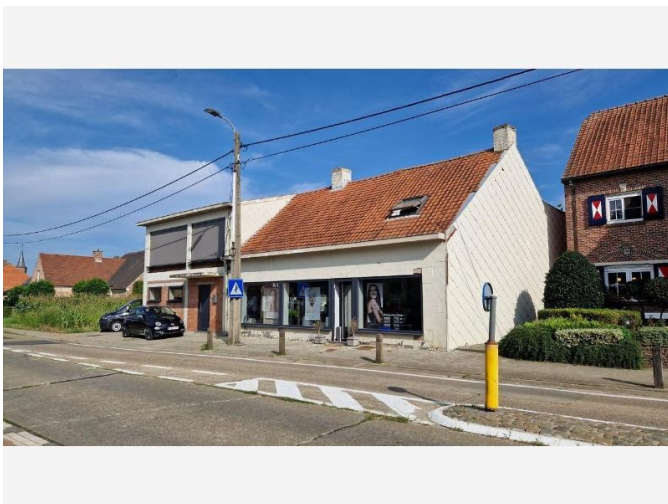
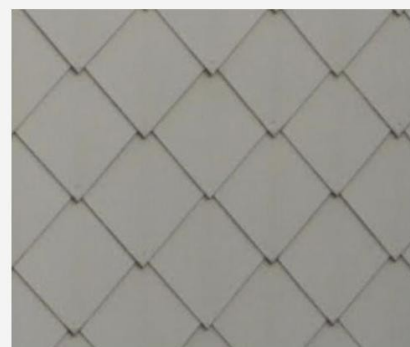
Het asbestmateriaal valt onder de mijlpaal van 2034.

Verwijderen

Eindbeoordeling materiaalrisico	Laag materiaalrisico en/of verlaagde kans op vezelvrijgave
---------------------------------	--

Gebondenheid	Categorie 1: hechtgebonden in oorsprong
Asbestsoort (vezeltype)	Crocidoliet aanwezig
Asbestconcentratie	Laag (< 50%)
Afschermingsgraad van het gehele materiaal	Geheel of deels vrij aan de buitenlucht
Toestand van het materiaal	Licht beschadigd, licht verweerd. Intact materiaal type Pical – asbestboard of categorie III 'gebondenheid'

Beschrijving	leien gevelbekleding
Omgeving	Buiten
Primaire drager	Wand buitenschil
Asbestmateriaal	Dak- en gevelbekleding - Lei, shingle
Bindmiddel van asbestmateriaal	Cement
Gebondenheid op basis van bindmiddel	Hecht
Hoeveelheid (oppervlakte - aantal)	• 55,00 m ² - 1 stuk
Totale oppervlakte	55,00 m ²
Eenvoudig bereikbaar	Ja
Bevestigingswijze	• Genageld, geniet
Identificatiemethode	Vaststelling zonder monsternamen

- Zorg voor een veilig beheer. Vermijd het beschadigen van het asbestmateriaal. Controleer de toestand jaarlijks op wijzigingen.

- Eenvoudige handelingen: mag via doe-het-zelf of door werknemer(s) met opleidingsattest eenvoudige handelingen asbestcement in buitenschiltoepassing. verwijdering geeft niet noodzakelijk aanleiding tot vrijkomen van vezels wanneer de maatregelen gerespecteerd worden.

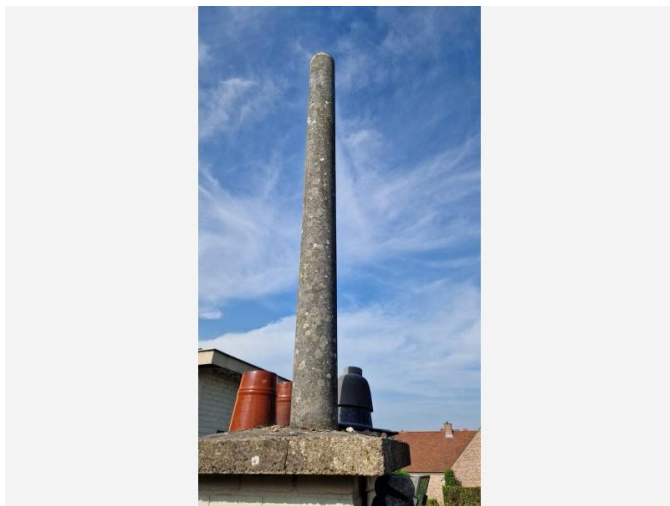
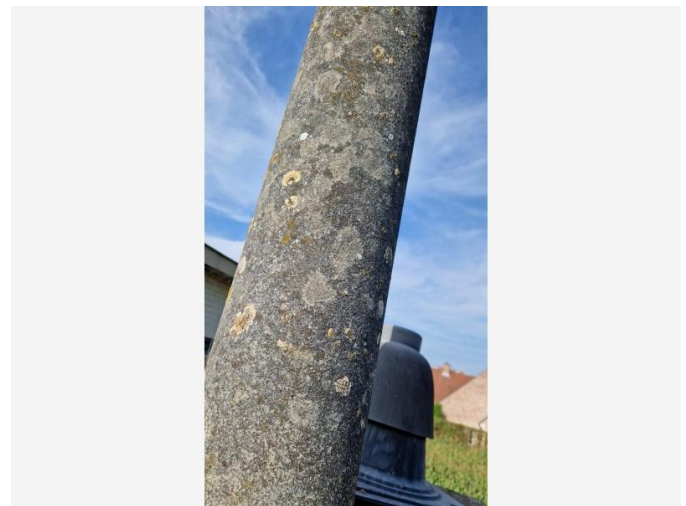
Het asbestmateriaal valt onder de mijlpaal van 2040.

Zorgvuldig beheren

Eindbeoordeling materiaalrisico	Laag materiaalrisico en/of verlaagde kans op vezelvrijgave
---------------------------------	--

Gebondenheid	Categorie 1: hechtgebonden in oorsprong
Asbestsoort (vezeltype)	Crocidoliet aanwezig
Asbestconcentratie	Laag (< 50%)
Afschermingsgraad van het gehele materiaal	Geheel of deels vrij aan de buitenlucht
Toestand van het materiaal	Licht beschadigd, licht verweerd. Intact materiaal type Pical – asbestboard of categorie III 'gebondenheid'

Beschrijving	rookgaskanaal
Omgeving	Buiten
Primaire drager	HVAC infrastructuur en uitrusting
Asbestmateriaal	Buis, koker, leiding, pijp, doorvoer
Bindmiddel van asbestmateriaal	Cement
Gebondenheid op basis van bindmiddel	Hecht
Hoeveelheid (lengte - omtrek - dikte - aantal)	<ul style="list-style-type: none">• 3,00 m - 95,00 cm - 0,50 cm - 1 stuk
Totaal volume	0,014 m ³
Eenvoudig bereikbaar	Ja
Bevestigingswijze	<ul style="list-style-type: none">• Geklemd

- Zorg voor een veilig beheer en verwijder dit asbestmateriaal wanneer het bij werken eenvoudig bereikbaar wordt. Controleer de toestand jaarlijks op wijzigingen.

- Eenvoudige handelingen: mag via doe-het-zelf of door werknemer(s) met opleidingsattest eenvoudige handelingen asbestcement in buitentoepassing. verwijdering geeft niet noodzakelijk aanleiding tot vrijkomen van vezels wanneer maatregelen gerespecteerd worden.

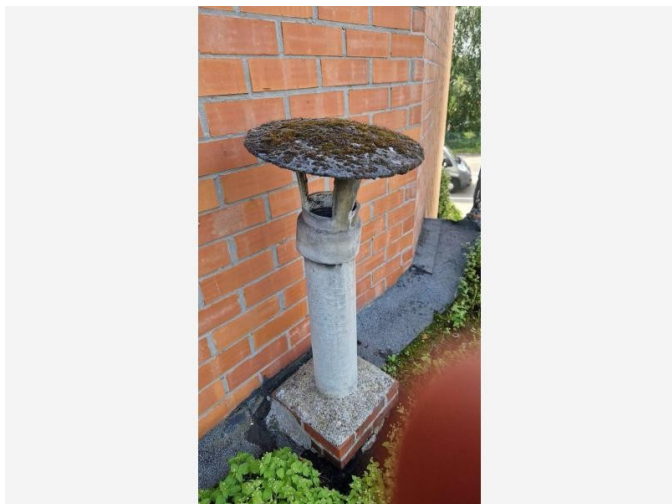
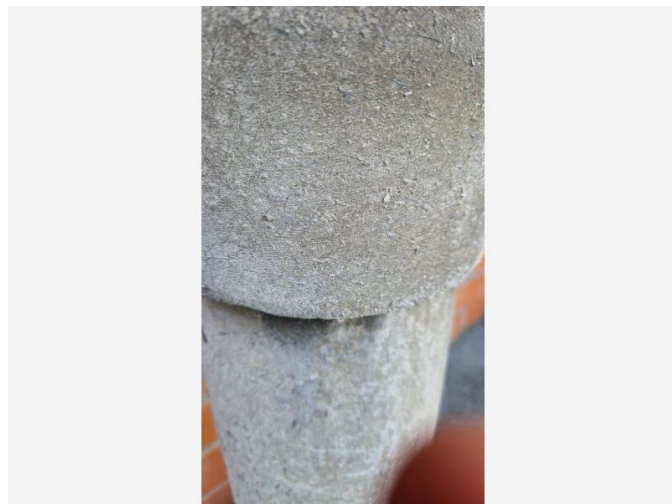
Het asbestmateriaal valt onder de mijlpaal van 2040.

Zorgvuldig beheren

Eindbeoordeling materiaalrisico	Laag materiaalrisico en/of verlaagde kans op vezelvrijgave
---------------------------------	--

Gebondenheid	Categorie 1: hechtgebonden in oorsprong
Asbestsoort (vezeltype)	Crocidoliet aanwezig
Asbestconcentratie	Laag (< 50%)
Afschermingsgraad van het gehele materiaal	Geheel of deels vrij aan de buitenlucht
Toestand van het materiaal	Licht beschadigd, licht verweerd. Intact materiaal type Pical – asbestboard of categorie III 'gebondenheid'

Beschrijving	schouwhoed + koker
Omgeving	Buiten
Primaire drager	HVAC infrastructuur en uitrusting
Asbestmateriaal	Buis, koker, leiding, pijp, doorvoer
Bindmiddel van asbestmateriaal	Cement
Gebondenheid op basis van bindmiddel	Hecht
Hoeveelheid (lengte - omtrek - dikte - aantal)	<ul style="list-style-type: none">• 1,00 m - 50,00 cm - 0,50 cm - 1 stuk
Totaal volume	0,003 m ³
Eenvoudig bereikbaar	Ja
Bevestigingswijze	<ul style="list-style-type: none">• Geklemd

- Zorg voor een veilig beheer en verwijder dit asbestmateriaal wanneer het bij werken eenvoudig bereikbaar wordt. Controleer de toestand jaarlijks op wijzigingen.

- Eenvoudige handelingen: mag via doe-het-zelf of door werknemer(s) met opleidingsattest eenvoudige handelingen asbestcement in buitentoepassing. Verwijdering geeft niet noodzakelijk aanleiding tot vrijkomen van vezels wanneer de maatregelen gerespecteerd worden.

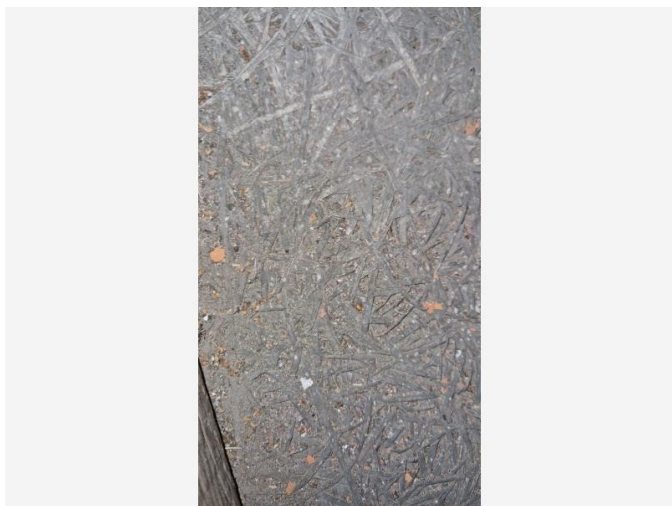
onderdak is niet asbestverdacht, dit bestaat uit houtvezelplaat

Identificatiemethode	Vaststelling & expertise (niet-asbestverdacht)
Primaire drager	Schuin dak
(Asbest)materiaal	Plaat, paneel, tablet - Type Menuiserie
Bindmiddel	Cement
Gebondenheid bindmiddel	Hecht

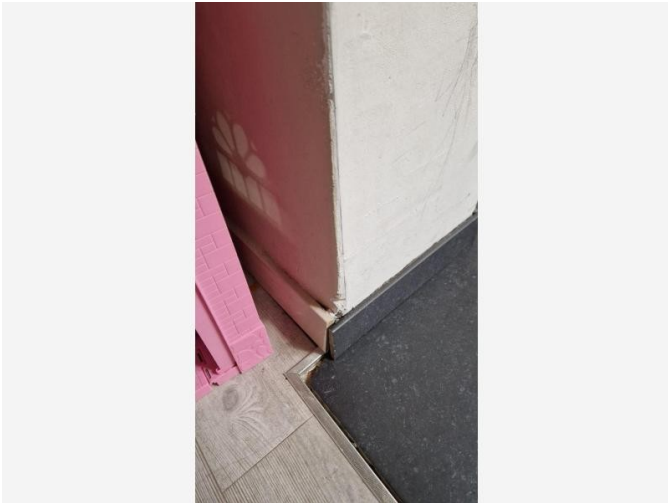
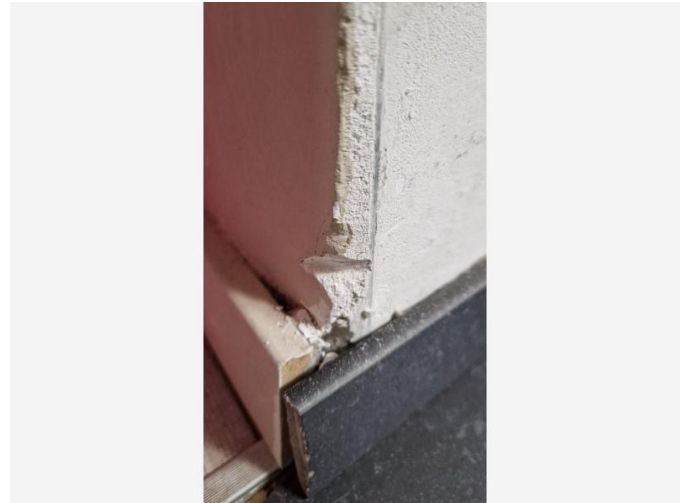
Geen asbest

#	Type	Referentie	Resultaat
6.1	Mengmonster	23-0005-42-M02	Geen asbest

Beschrijving	bezetting
Omgeving	Binnen
Primaire drager	Binnenwand

Bindmiddel van materiaal	Gips - kalk
Gebondenheid op basis van bindmiddel	Niet-hechtgebonden
Hoeveelheid (oppervlakte - dikte - aantal)	• 600,00 m ² - 1,50 cm - 1 stuk
Totaal volume	9,00 m ³
Identificatiemethode	Vaststelling met monstername
Destructieve handeling voor identificatie	Nee

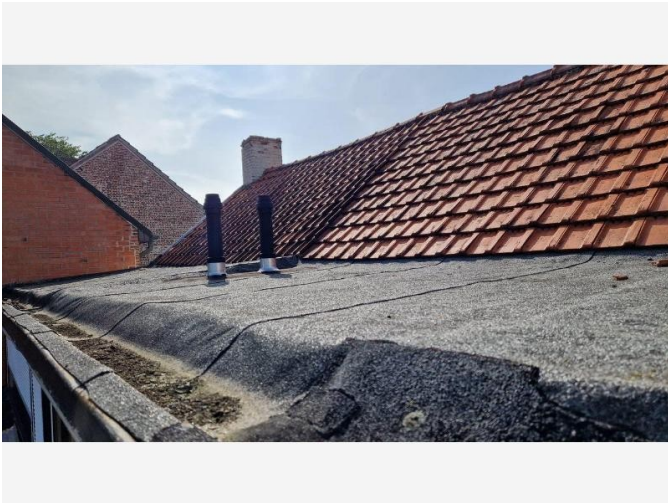
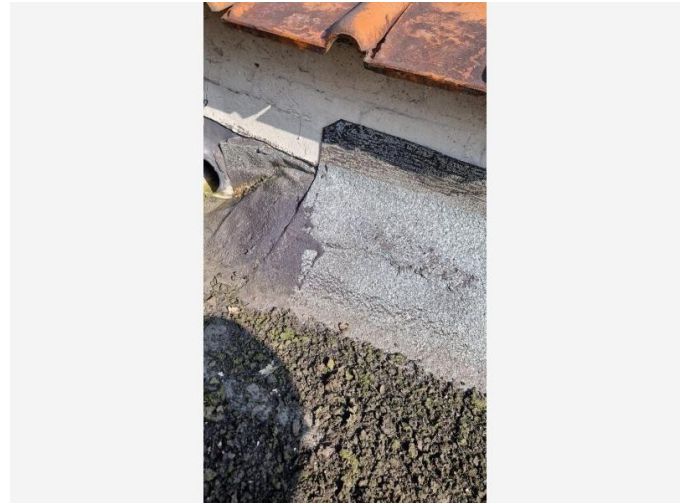
Fiche 7: roofing plat dak

Geen asbest

#	Type	Referentie	Resultaat
7.1	Mengmonster	23-0005-42-M01	Geen asbest

Beschrijving	roofing plat dak
Omgeving	Buiten
Primaire drager	Plat dak
Bindmiddel van materiaal	Bitumen (roofing, teer, asfalt)

Gebondenheid op basis van bindmiddel	Hecht
Hoeveelheid (oppervlakte - aantal)	• 60,00 m ² - 1 stuk
Totale oppervlakte	60,00 m ²
Identificatiemethode	Vaststelling met monstername
Destructieve handeling voor identificatie	Nee
