Asbestinventarisatetest

Hooftvunderlei 4, 2100 Antwerpen

Attestnummer : 20250722-000246.000

Niet-asbestveilig

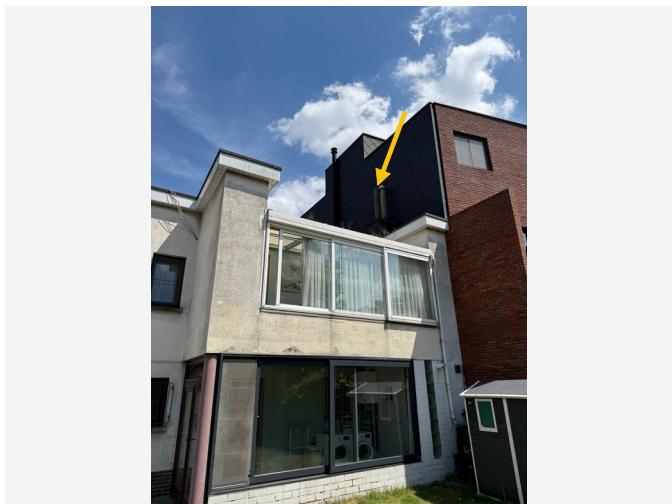
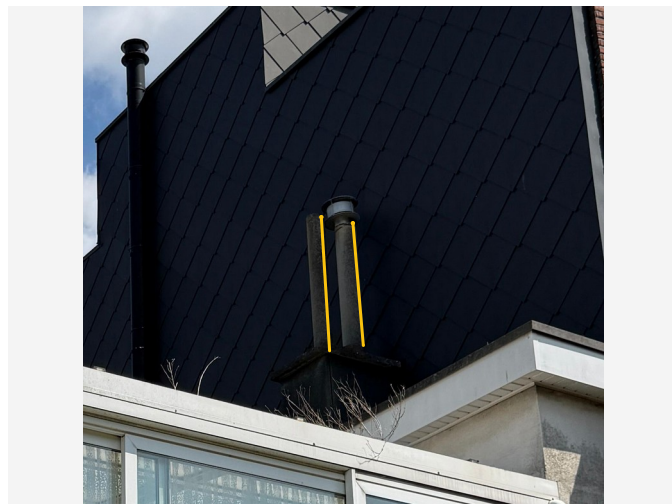
Het asbestmateriaal valt onder de mijlpaal van 2034.

Verwijderen

Eindbeoordeling materiaalrisico	Laag materiaalrisico en/of verlaagde kans op vezelvrijgave
---------------------------------	--

Gebondenheid	Categorie 1: hechtgebonden in oorsprong
Asbestsoort (vezeltype)	Crocidoliet aanwezig
Asbestconcentratie	Laag (< 50%)
Afschermingsgraad van het gehele materiaal	Geheel of deels vrij aan de buitenlucht
Toestand van het materiaal	Licht beschadigd, licht verweerd. Intact calciumsilicaatmateriaal of categorie III 'gebondenheid'

Beschrijving	Rookgaskanaal Dak
Omgeving	Buiten
Primaire drager	HVAC infrastructuur en uitrusting
Asbestmateriaal	Rookgaskanaal
Bindmiddel van asbestmateriaal	Cement
Gebondenheid op basis van bindmiddel	Hecht
Hoeveelheid (lengte - omtrek - dikte - aantal)	<ul style="list-style-type: none">• 1,00 m - 15,00 cm - 1,00 cm - 2 stuks
Totaal volume	0,003 m ³
Eenvoudig bereikbaar	Ja
Bevestigingswijze	<ul style="list-style-type: none">• Geklemd
Identificatiemethode	Vaststelling zonder monsternamen
Destructieve handeling voor identificatie	Nee

- Zorg voor een veilig beheer. Vermijd het beschadigen van het asbestmateriaal. Controleer de toestand jaarlijks op wijzigingen.
- Verwijder dit asbestmateriaal zo snel mogelijk. Volg de toestand goed op.
- Voer bijkomende staalname(s) uit.

- Eenvoudige handelingen: mag via doe-het-zelf of door werknemer(s) met opleidingsattest eenvoudige handelingen
 - Afvoeren als asbestafval dubbel verpakt
 - FFP3 masker en alle overige PBM's bij werken bij asbest
 - Niet breken in stukken, in zijn geheel verwijderen
 - Zie bij je gemeente of zij kunnen helpen met het ophalen van asbestafval en bij je lokale recyclagepark

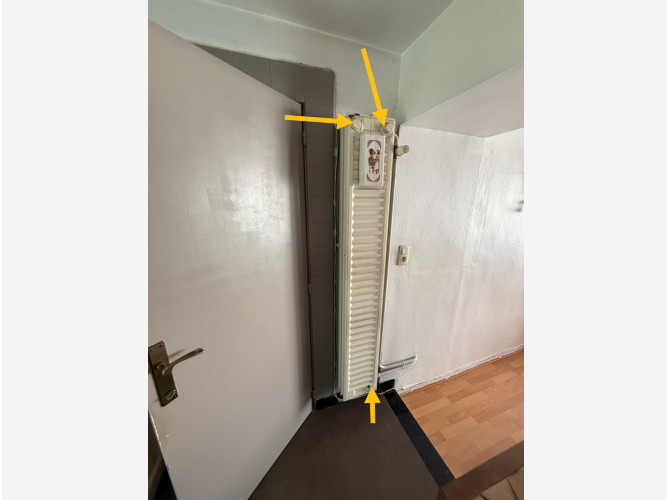
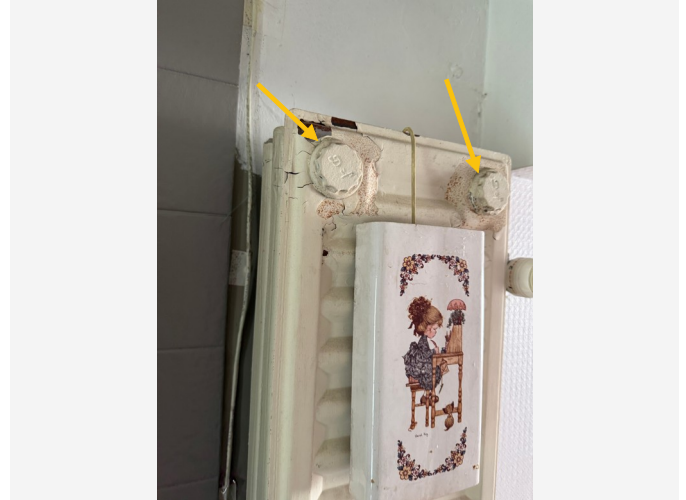
Fiche 2: Pakking radiator: Tussen dop en element - SLPK glv

Het asbestmateriaal valt onder de mijlpaal van 2034.

Verwijderen

De doppen losdraaien zal er voor zorgen dat de pakking uit elkaar getrokken wordt met veel emissie!

Eindbeoordeling materiaalrisico	Laag materiaalrisico en/of verlaagde kans op vezelvrijgave
---------------------------------	--

Gebondenheid	Categorie 2: niet-hechtgebonden met matrix
Asbestsoort (vezeltype)	Alleen chrysotiel
Asbestconcentratie	Hoog ($\geq 50\%$)
Afschermingsgraad van het gehele materiaal	Niet stootvaste afscherming
Toestand van het materiaal	Licht beschadigd, licht verweerd. Intact calciumsilicaatmateriaal of categorie III 'gebondenheid'

Beschrijving	Pakking radiator: Tussen dop en element - SLPK glv
Omgeving	Binnen
Primaire drager	Ruimteverwarming
Asbestmateriaal	Pakking, dichting
Bindmiddel van asbestmateriaal	Karton - papier - viltachtig
Gebondenheid op basis van bindmiddel	Niet-hechtgebonden
Hoeveelheid (gewicht - aantal)	<ul style="list-style-type: none">• 0,10 kg - 1 stuk
Totaal gewicht	0,10 kg
Eenvoudig bereikbaar	Ja
Bevestigingswijze	<ul style="list-style-type: none">• Geklemd
Identificatiemethode	Vaststelling zonder monstername
Destructieve handeling voor identificatie	Nee
Opmerking	- Pakking aan radiator, tussen montagedoppen en verwarmingselementen - 3 stuks aan radiator

- Zorg voor een veilig beheer. Vermijd het beschadigen van het asbestmateriaal. Controleer de toestand jaarlijks op wijzigingen.
- Verwijder dit asbestmateriaal zo snel mogelijk. Volg de toestand goed op.

- Eenvoudige handelingen: mag via doe-het-zelf of door werknemer(s) met opleidingsattest eenvoudige handelingen
 - Best radiator in zijn geheel vervangen. Pakking hoeft zo niet ter plaatse verwijderd te worden met kans op asbestemissie, indien de pakking ter plaatse vervangen wordt, dan moet het via hermetische zone verwijderd worden.
 - Afvoeren als asbestafval dubbel verpakt
 - FFP3 masker en alle overige PBM's bij werken bij asbest

- Niet breken in stukken, in zijn geheel verwijderen
- Zie bij je gemeente of zij kunnen helpen met het ophalen van asbestafval en bij je lokale recyclagepark
- Verplicht: Volledige informatie en geldende wetgeving zie: www.vlaanderen.be/asbest
- Hermetische zone (erkend asbestverwijderaar)
Zie hierboven

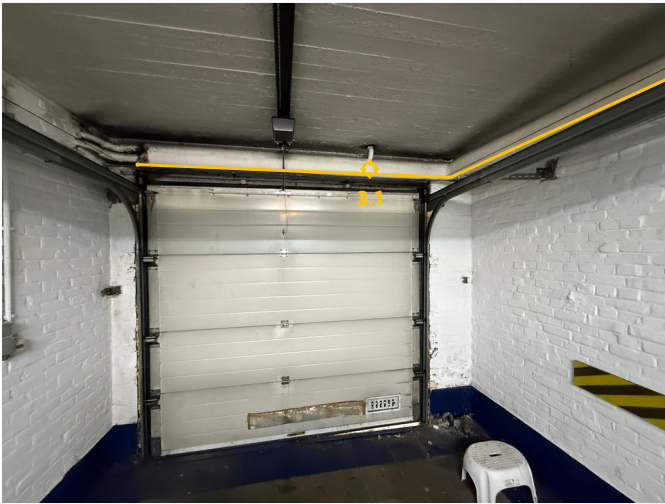
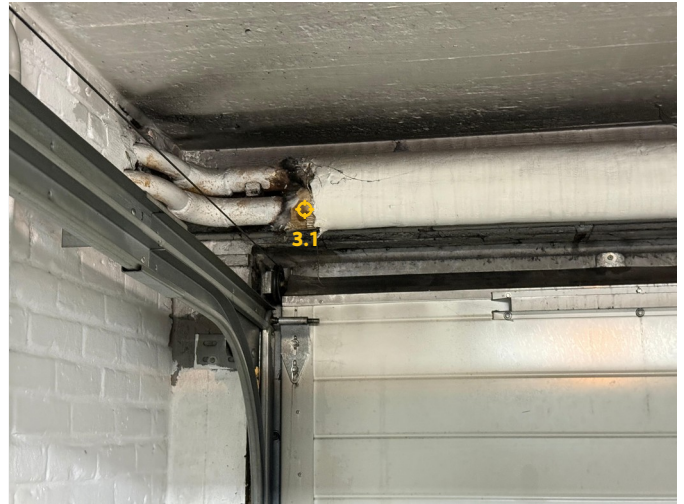
Het asbestmateriaal valt onder de mijlpaal van 2034.

Verwijderen

Lostrekken van leidingisolatie, wegsnijden van stukken

Eindbeoordeling materiaalrisico	Verhoogd materiaalrisico en/of verhoogde kans op vezelvrijgave
---------------------------------	--

Gebondenheid	Categorie 2: niet-hechtgebonden met matrix
Asbestsoort (vezeltype)	Alleen chrysotiel
Asbestconcentratie	Hoog ($\geq 50\%$)
Afschermingsgraad van het gehele materiaal	Geheel of deels (ook) vrij aan de binnenlucht
Toestand van het materiaal	Licht beschadigd, licht verweerd. Intact calciumsilicaatmateriaal of categorie III 'gebondenheid'

#	Type	Referentie	Resultaat
3.1	Mengmonster	M04	Chrysotiel

Beschrijving	M04 - Leidingisolatie Garages
Omgeving	Binnen
Primaire drager	HVAC infrastructuur en uitrusting
Asbestmateriaal	In-situ afwerkingslagen - Thermische isolatie
Bindmiddel van asbestmateriaal	Gips - kalk
Gebondenheid op basis van bindmiddel	Niet-hechtgebonden
Hoeveelheid (lengte - omtrek - dikte - aantal)	<ul style="list-style-type: none"> • 4,00 m - 20,00 cm - 5,00 cm - 1 stuk
Totaal volume	0,04 m ³
Eenvoudig bereikbaar	Ja
Bevestigingswijze	<ul style="list-style-type: none"> • Geklemd • Verlijmd, ingegoten, versmeerd
Identificatiemethode	Vaststelling met monsternamen
Destructieve handeling voor identificatie	Nee
Opmerking	<ul style="list-style-type: none"> - Gezien de korte afstand is er gekozen voor een mengstaal van de bochten en rechte stukken samen - Wanneer isolatie verwijderd wordt gaan ze alles tegelijk verwijderen en niet de rechte of bochten apart wegnemen - Mengstaal is representatief voor volledige leidingisolatie - Staalnamen tot op drager door verschillende lagen heen en verschillende plaatsen conform het inspectieprotocol

- Zorg voor een veilig beheer. Vermijd het beschadigen van het asbestmateriaal. Controleer de toestand jaarlijks op wijzigingen.
- Verwijder dit asbestmateriaal zo snel mogelijk. Volg de toestand goed op.

- Hermetische zone (erkend asbestverwijderaar)
Mag enkel door een erkende asbestverwijderaar, wegens de grote gevaren op emissie van asbestvezels tijdens het verwijderen.

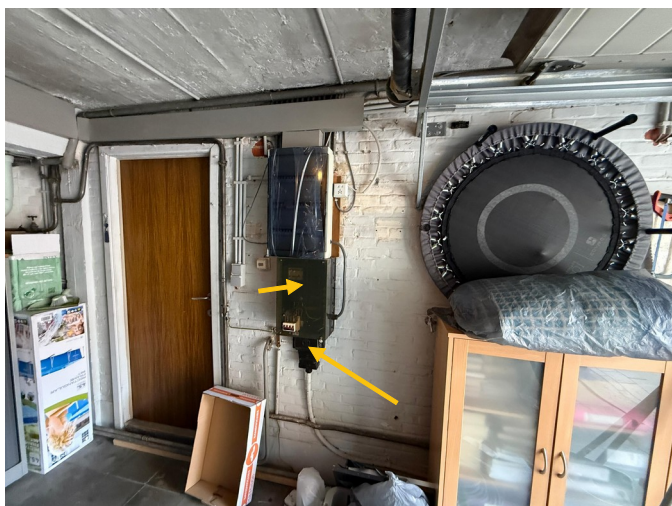
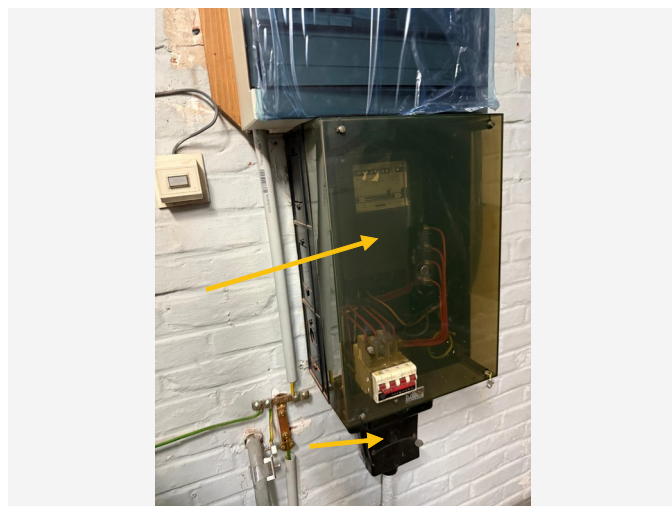
Het asbestmateriaal valt onder de mijlpaal van 2040.

Zorgvuldig beheren

Eindbeoordeling materiaalrisico	Laag materiaalrisico en/of verlaagde kans op vezelvrijgave
---------------------------------	--

Gebondenheid	Categorie 1: hechtgebonden in oorsprong
Asbestsoort (vezeltype)	Crocidoliet aanwezig
Asbestconcentratie	Laag (< 50%)
Afschermingsgraad van het gehele materiaal	Geheel of deels (ook) vrij aan de binnenlucht
Toestand van het materiaal	Onbeschadigd, niet verweerd

Beschrijving	Bakeliet Elektra Infrastructuur (Fluvius)
Omgeving	Binnen
Primaire drager	Communicatie en elektrische infrastructuur en uitrusting
Asbestmateriaal	Plaat, paneel, tablet - Type Bakeliet
Bindmiddel van asbestmateriaal	Kunststof of -hars
Gebondenheid op basis van bindmiddel	Hecht
Hoeveelheid (oppervlakte - dikte - aantal)	• 0,10 m ² - 1,00 cm - 1 stuk
Totaal volume	0,001 m ³
Eenvoudig bereikbaar	Ja
Bevestigingswijze	• Geschroefd
Identificatiemethode	Vaststelling zonder monstername
Destructieve handeling voor identificatie	Nee
Opmerking	- Eigendom van Fluvius

- Zorg voor een veilig beheer. Vermijd het beschadigen van het asbestmateriaal. Controleer de toestand jaarlijks op wijzigingen.

- Eenvoudige handelingen: mag via doe-het-zelf of door werknemer(s) met opleidingsattest eenvoudige handelingen
- Eigendom van Fluvius, u mag normaliter er niet zelf aan werken/verwijderen. Te bespreken met Fluvius.

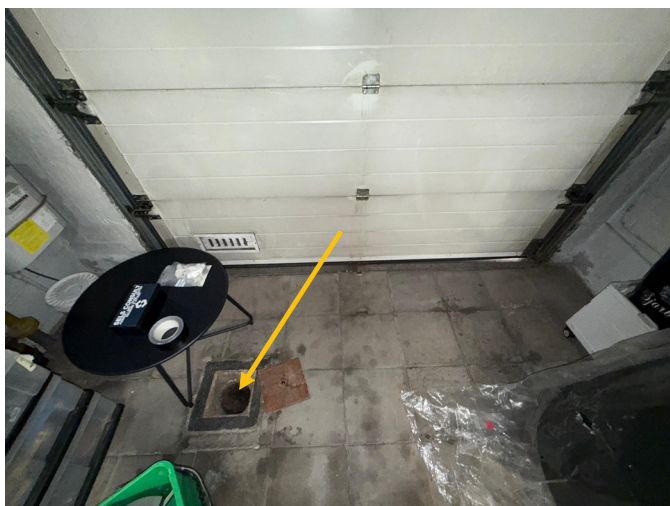
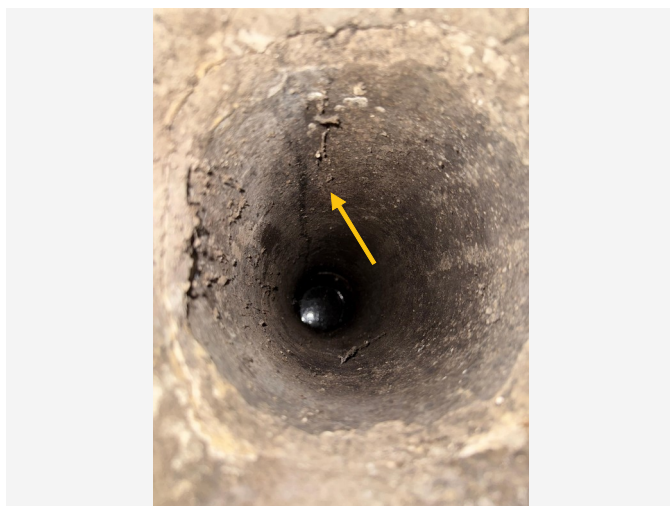
Het asbestmateriaal valt onder de mijlpaal van 2040.

Zorgvuldig beheren

Niet schuren of op wrijven.

Eindbeoordeling materiaalrisico	Laag materiaalrisico en/of verlaagde kans op vezelvrijgave
---------------------------------	--

Gebondenheid	Categorie 1: hechtgebonden in oorsprong
Asbestsoort (vezeltype)	Crocidoliet aanwezig
Asbestconcentratie	Laag (< 50%)
Afschermingsgraad van het gehele materiaal	Geheel of deels (ook) vrij aan de binnenlucht
Toestand van het materiaal	Onbeschadigd, niet verweerd

Beschrijving	Koker in de vloer - Garage
Omgeving	Binnen
Primaire drager	Sanitaire infrastructuur en uitrusting (toe- en afvoer)
Asbestmateriaal	Buis, koker, leiding, pijp, doorvoer
Bindmiddel van asbestmateriaal	Cement
Gebondenheid op basis van bindmiddel	Hecht
Hoeveelheid (lengte - omtrek - dikte - aantal)	<ul style="list-style-type: none">• 1,00 m - 10,00 cm - 2,00 cm - 2 stuks
Totaal volume	0,004 m ³
Eenvoudig bereikbaar	Ja
Bevestigingswijze	<ul style="list-style-type: none">• Geklemd
Identificatiemethode	Vaststelling zonder monsternamen
Destructieve handeling voor identificatie	Nee
Opmerking	- Exacte lengte onbekend want is ingewerkt

- Zorg voor een veilig beheer. Vermijd het beschadigen van het asbestmateriaal. Controleer de toestand jaarlijks op wijzigingen.

- Eenvoudige handelingen: mag via doe-het-zelf of door werknemer(s) met opleidingsattest eenvoudige handelingen
 - Voor aannemer met opleidingsattest
 - Afvoeren als asbestafval dubbel verpakt
 - FFP3 masker en alle overige PBM's bij werken bij asbest
 - Niet breken in stukken, in zijn geheel verwijderen of in de grotere delen
 - Zie bij je gemeente of zij kunnen helpen met het ophalen van asbestafval en bij je lokale recyclagepark
 - Verplicht: Volledige informatie en geldende wetgeving zie: www.vlaanderen.be/asbest

- Kan overmaats uitgeboord worden

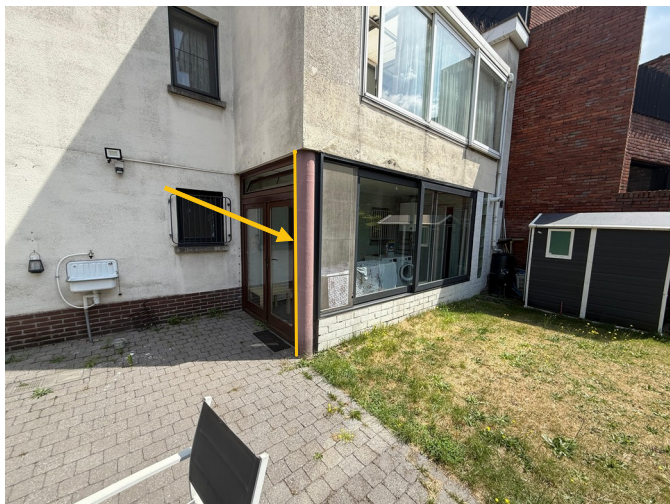
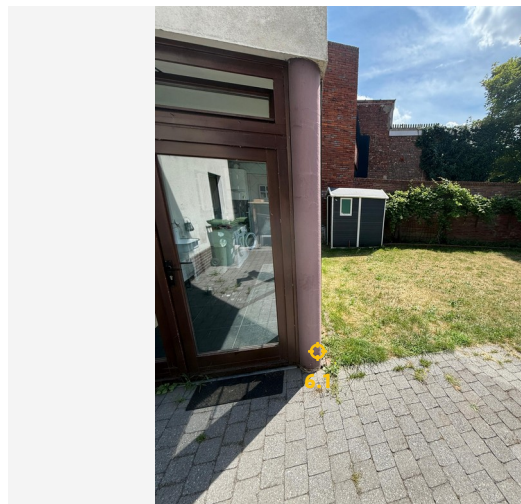
Het asbestmateriaal valt onder de mijlpaal van 2040.

Zorgvuldig beheren

- Niet schuren of op wrijven.

Eindbeoordeling materiaalrisico	Zeer laag materiaalrisico en/of zeer lage kans op vezelvrijgave
---------------------------------	---

Gebondenheid	Categorie 1: hechtgebonden in oorsprong
Asbestsoort (vezeltype)	Alleen chrysotiel
Asbestconcentratie	Laag (< 50%)
Afschermingsgraad van het gehele materiaal	Niet stootvaste afscherming
Toestand van het materiaal	Licht beschadigd, licht verweerd. Intact calciumsilicaatmateriaal of categorie III 'gebondenheid'

#	Type	Referentie	Resultaat
6.1	Puntmonster	M05	Chrysotiel

Beschrijving	M05 - Koker (verloren bekisting) - Buiten
Omgeving	Buiten
Primaire drager	Fundering-draagstructuur (horizontaal, verticaal)
Asbestmateriaal	Verloren bekisting - Buis, koker
Bindmiddel van asbestmateriaal	Cement
Gebondenheid op basis van bindmiddel	Hecht
Hoeveelheid (lengte - omtrek - dikte - aantal)	<ul style="list-style-type: none">• 2,50 m - 20,00 cm - 1,00 cm - 1 stuk
Totaal volume	0,005 m ³
Eenvoudig bereikbaar	Ja
Bevestigingswijze	<ul style="list-style-type: none">• Geklemd
Identificatiemethode	Vaststelling met monstername
Destructieve handeling voor identificatie	Nee

- Zorg voor een veilig beheer. Vermijd het beschadigen van het asbestmateriaal. Controleer de toestand jaarlijks op wijzigingen.

- Eenvoudige handelingen: mag via doe-het-zelf of door werknemer(s) met opleidingsattest eenvoudige handelingen
 - Afvoeren als asbestafval dubbel verpakt
 - FFP3 masker en alle overige PBM's bij werken bij asbest
 - Niet breken in stukken, in zijn geheel verwijderen of in de grotere delen
 - Zie bij je gemeente of zij kunnen helpen met het ophalen van asbestafval en bij je lokale recyclagepark
 - Verplicht: Volledige informatie en geldende wetgeving zie: www.vlaanderen.be/asbest
 - Bespreek met een aannemer (met opleiding EH) indien de werken niet door een doe-het-zelver gedaan kan worden

- Buitenschil kan weggenomen worden

Optioneel: Breng een laag verf aan om het af te schermen tegen lucht.

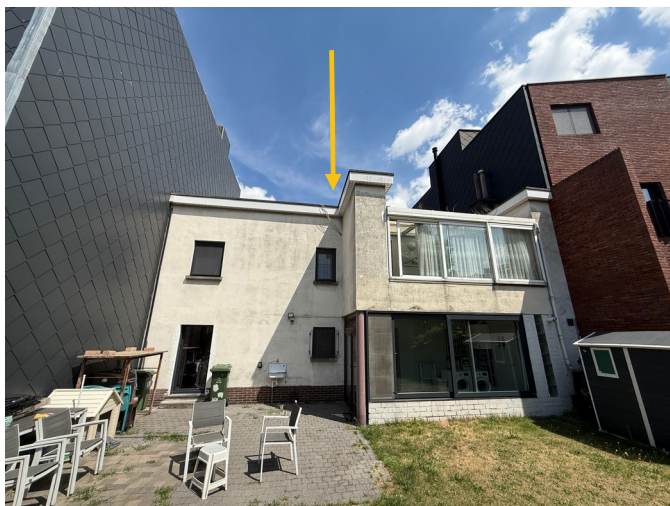
Tijdelijke beperking

Reden: Het te onderzoeken materiaal situeert zich hoger dan 3,50 m te rekenen vanaf een veilige ondergrond

Uitleg van de asbestdeskundige: - Plat dak is te hoog om te controleren

- Dakbedekking(en), eventuele rookgaskanalen of andere mogelijke asbesthoudende toepassingen kunnen ook niet nagekeken worden.

(Asbest)materiaal	Dak- en gevelbekleding - Roofing
Karakterisatie	Asbest (verdacht)
Primaire drager	Plat dak

- Laten nakijken wanneer het eenvoudig bereikbaar wordt of bij werken

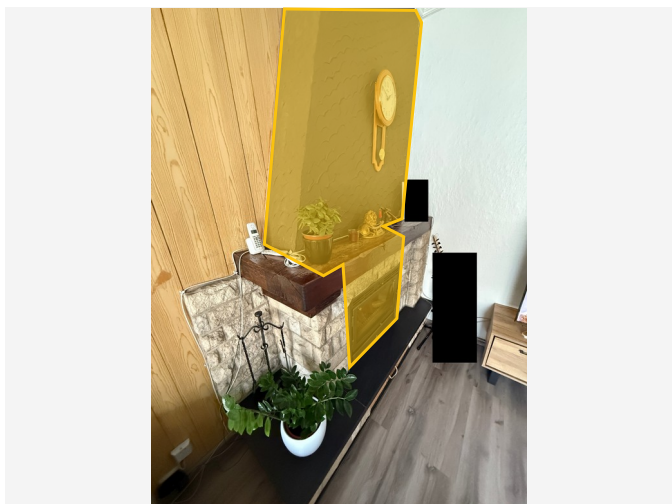
Permanente beperking

Reden: Er is geen volledige risicobeoordeling mogelijk

Uitleg van de asbestdeskundige: - Binnenbekleding schouw kan niet nagekeken worden wegens volledig afgesloten

- Laten nakijken wanneer er werken gepland zijn.
- Fiche opgemaakt zoals verplicht in het inspectieprotocol en bevestigd door certificeringsinstelling.

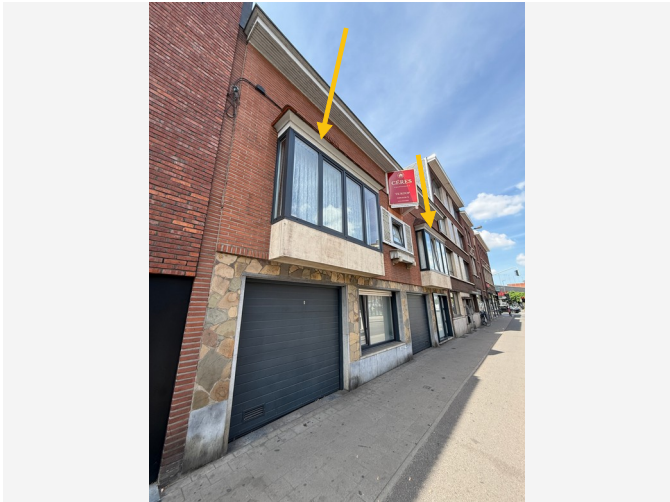
Fiche 9: Eventuele onderdak niet inspecteerbaar (erker)

Tijdelijke beperking

Reden: Het te onderzoeken materiaal situeert zich hoger dan 3,50 m te rekenen vanaf een veilige ondergrond

Uitleg van de asbestdeskundige: Eventuele onderdak onderdak kan niet nagekeken worden langs buiten wegens de hoogte

Langs binnen is er ook geen mogelijkheid om het na te kijken.

Laten nakijken wanneer er dakwerken gepland zijn.

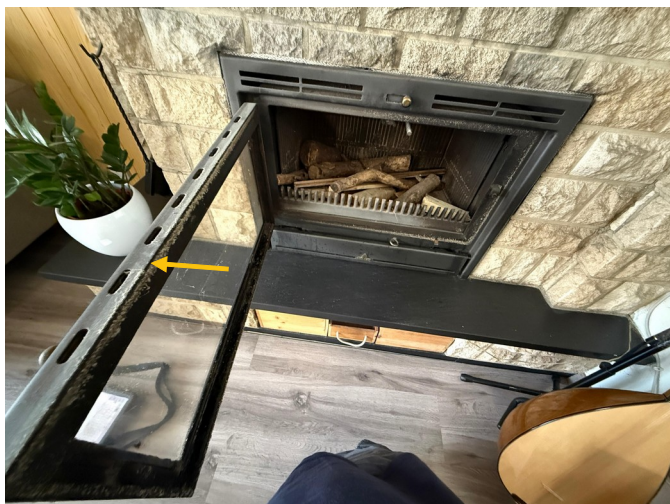
- Kachelkoord (afdichting) is blinkend, asbest blinkt nooit. NIET-asbestverdacht.
- Tijdens de controle is er geen ander type koord gezien

Identificatiemethode	Vaststelling & expertise (niet-asbestverdacht)
Primaire drager	Ruimteverwarming
(Asbest)materiaal	Koord, lint, band, strip

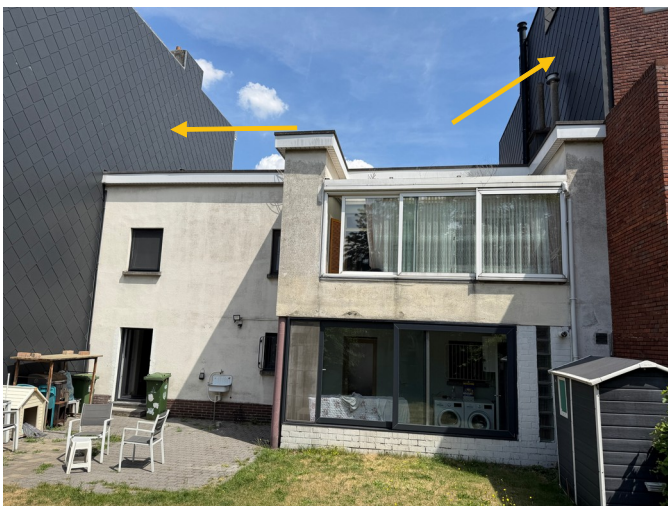
- Leien zijgevel zijn van de buur, MAG niet opgenomen worden in dit attest.
- Onderzoek dient te gebeuren door de buur.
- Fiche opgemaakt zoals verplicht in het inspectieprotocol en bevestigd door certificeringsinstelling.

Identificatiemethode	Geen staalname of onderzoek wegens gebouw buur
Primaire drager	Wand buitenschil
(Asbest)materiaal	Dak- en gevelbekleding - Lei, shingle

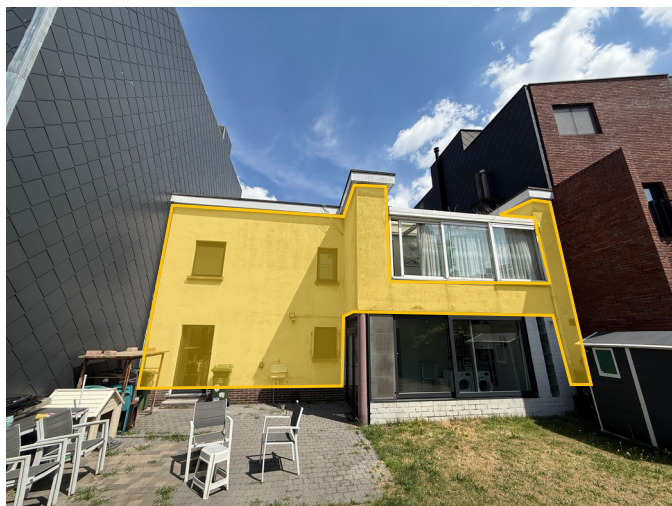
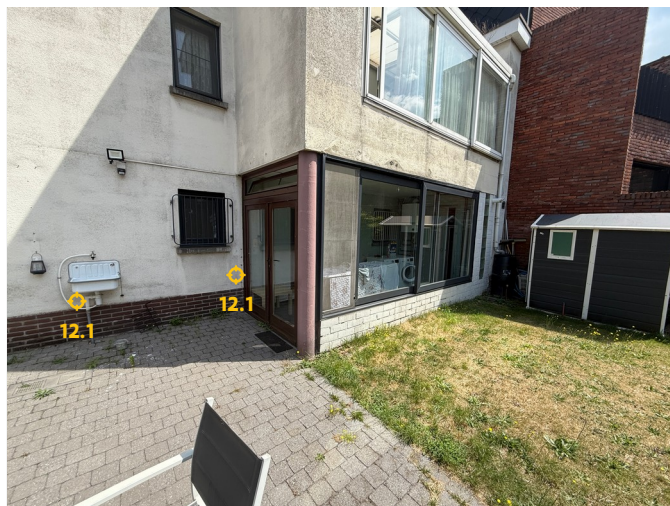
Fiche 12: M06 - Crepi Achtergevel

Geen asbest

#	Type	Referentie	Resultaat
12.1	Mengmonster	M06	Geen asbest

Beschrijving	M06 - Crepi Achtergevel
Omgeving	Buiten
Primaire drager	Wand buitenschil
Bindmiddel van materiaal	Gips - kalk
Gebondenheid op basis van bindmiddel	Niet-hechtgebonden
Hoeveelheid (oppervlakte - dikte - aantal)	• 80,00 m ² - 0,50 cm - 1 stuk
Totaal volume	0,40 m ³
Identificatiemethode	Vaststelling met monstername
Destructieve handeling voor identificatie	Nee
Opmerking	- Mengstaal van crepi achtergevel

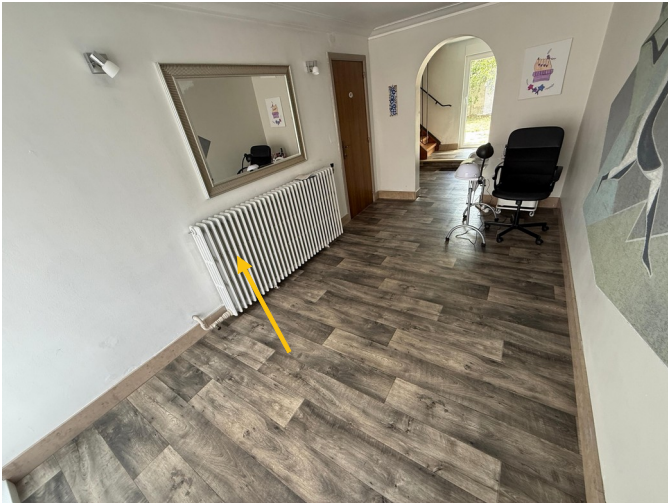
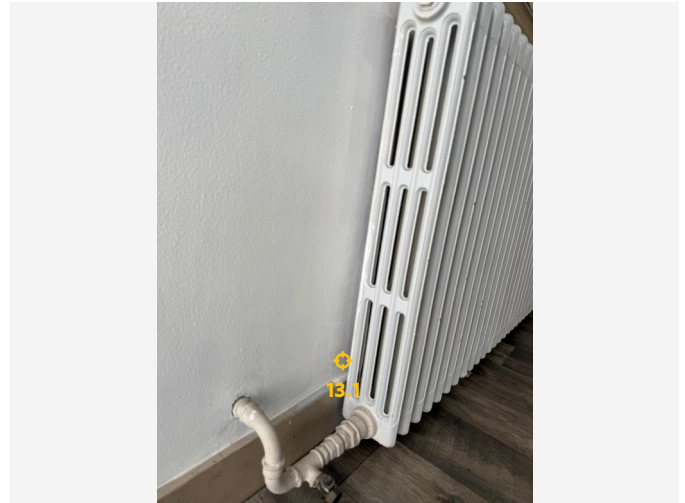
Fiche 13: M01 - Pleisterwerk Muren

Geen asbest

#	Type	Referentie	Resultaat
13.1	Mengmonster	M01	Geen asbest

Beschrijving	M01 - Pleisterwerk Muren
Omgeving	Binnen
Primaire drager	Binnenwand
Bindmiddel van materiaal	Gips - kalk
Gebondenheid op basis van bindmiddel	Niet-hechtgebonden
Hoeveelheid (oppervlakte - dikte - aantal)	<ul style="list-style-type: none">• 100,00 m² - 2,00 cm - 1 stuk
Totaal volume	2,00 m ³
Identificatiemethode	Vaststelling met monstername
Destructieve handeling voor identificatie	Nee
Opmerking	<ul style="list-style-type: none">- Staalname tot op de drager door alle lagen heen- Oppervlakte is een schatting- Indien sommige muren niet getest konden worden (tegels, gipskartonplaat, valse muren) en deze worden later wel bereikbaar, laten nakijken, bijvoorbeeld bij werken- Alle muren auditief nagekeken op regelmatige afstand en hoogte

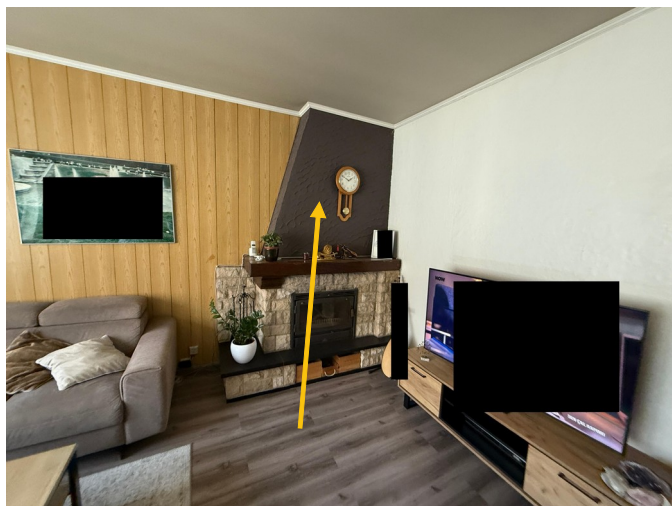
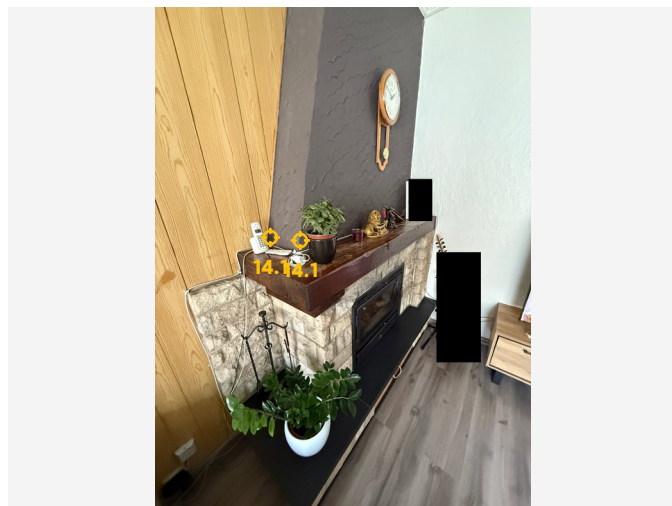
Geen asbest

#	Type	Referentie	Resultaat
14.1	Mengmonster	M03	Geen asbest

Beschrijving	M03 - Pleisterwerk Schouw
Omgeving	Binnen
Primaire drager	Binnenwand
Bindmiddel van materiaal	Gips - kalk
Gebondenheid op basis van bindmiddel	Niet-hechtgebonden
Hoeveelheid (oppervlakte - dikte - aantal)	• 2,00 m ² - 2,00 cm - 1 stuk
Totaal volume	0,04 m ³
Identificatiemethode	Vaststelling met monsternamen
Destructieve handeling voor identificatie	Nee

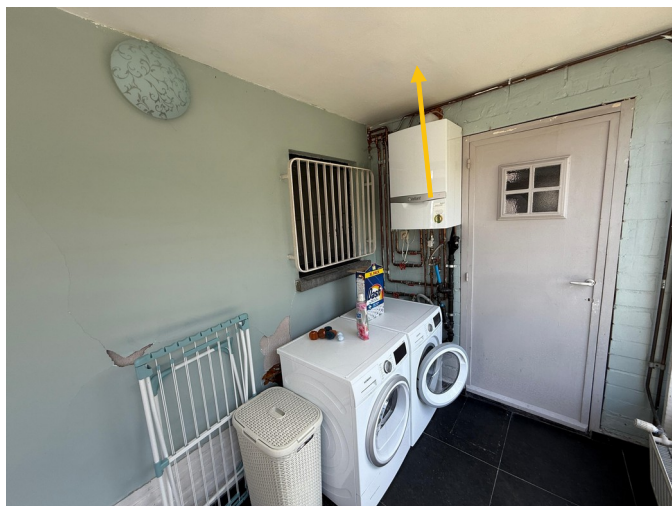
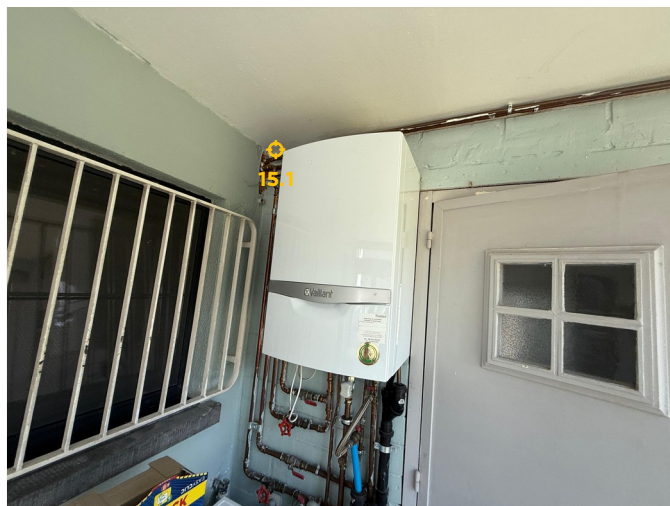
Geen asbest

#	Type	Referentie	Resultaat
15.1	Mengmonster	M02	Geen asbest

Beschrijving	M02 - Pleisterwerk Plafond
Omgeving	Binnen
Primaire drager	Plafond
Bindmiddel van materiaal	Gips - kalk
Gebondenheid op basis van bindmiddel	Niet-hechtgebonden
Hoeveelheid (oppervlakte - dikte - aantal)	• 50,00 m ² - 1,00 cm - 1 stuk
Totaal volume	0,50 m ³
Identificatiemethode	Vaststelling met monstername
Destructieve handeling voor identificatie	Nee
Opmerking	<ul style="list-style-type: none">- Staalname tot op de drager door alle lagen heen- Geen vochtige ruimte met pleisterwerk- Indien sommige plafonds niet getest konden worden (gipskartonplaat, valse plafond) en deze worden later wel bereikbaar, laten nakijken, bijvoorbeeld bij werken.- Alle plafonds auditief nagekeken op regelmatige afstand en breedte
