Asbestinventarisatetest

Markiesstraat 34, 9070 Destelbergen

Attestnummer : 20230901-000285.000

Uitgegeven op : 01.09.2023

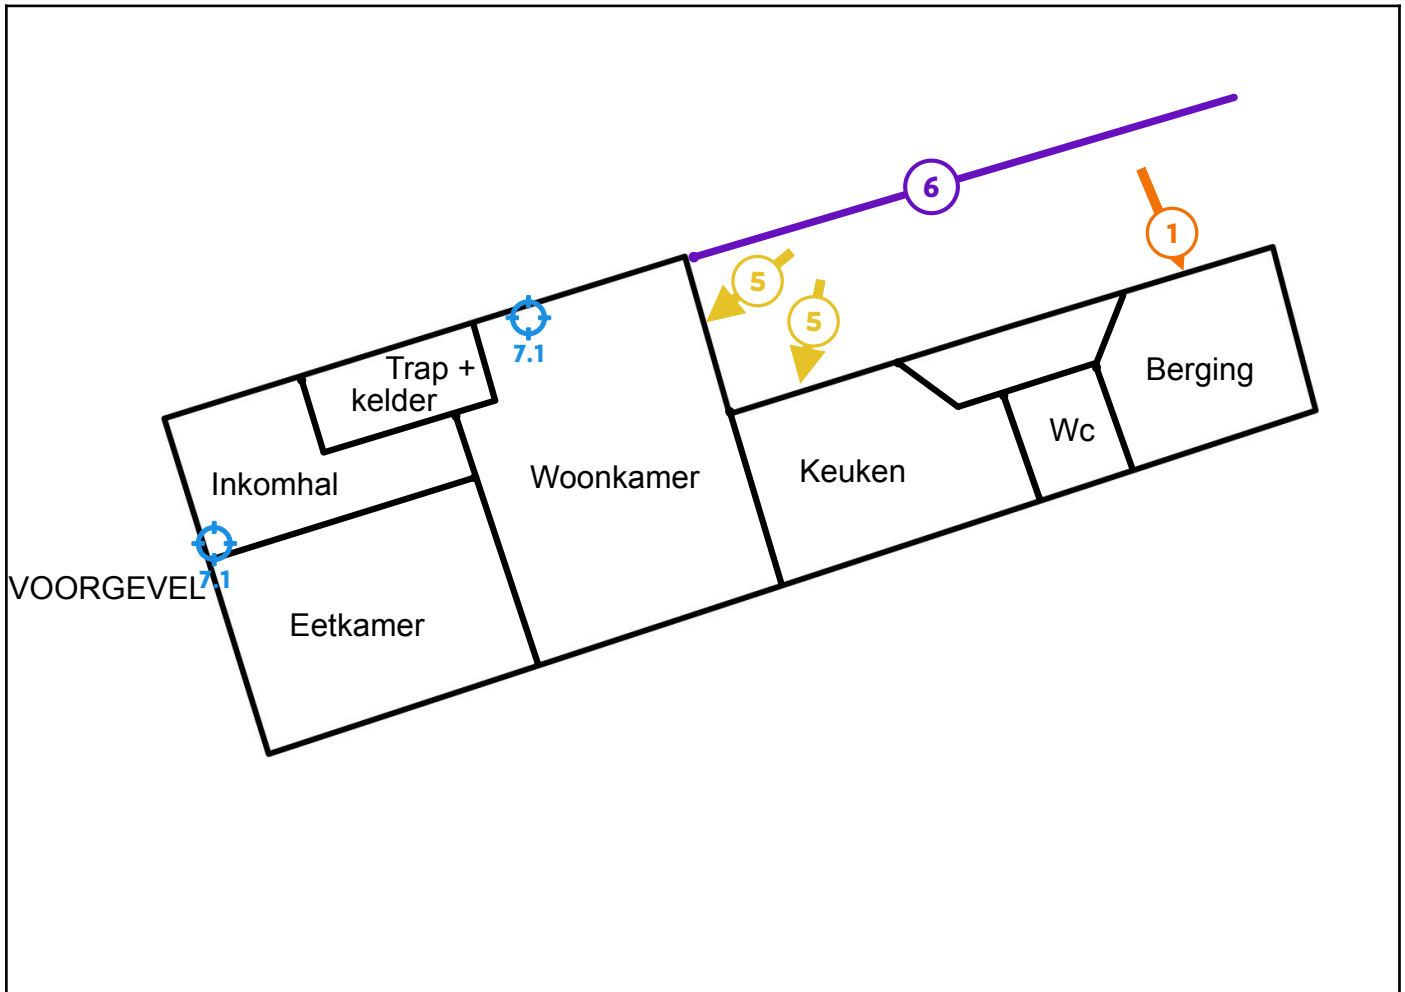
Plan 1.1: Gelijkvloers

Beschrijving	Type	Actie
1. Harde plaat aan raam	Asbestmateriaal	Verwijderen
5. Vensterbanken buiten	Asbestmateriaal	Zorgvuldig beheren
6. Leien gevel aangrenzend huis	Advies	-
7. Pleisterwerk muur	Geen asbest	-
7.1 Code: ID3	Mengmonster	-

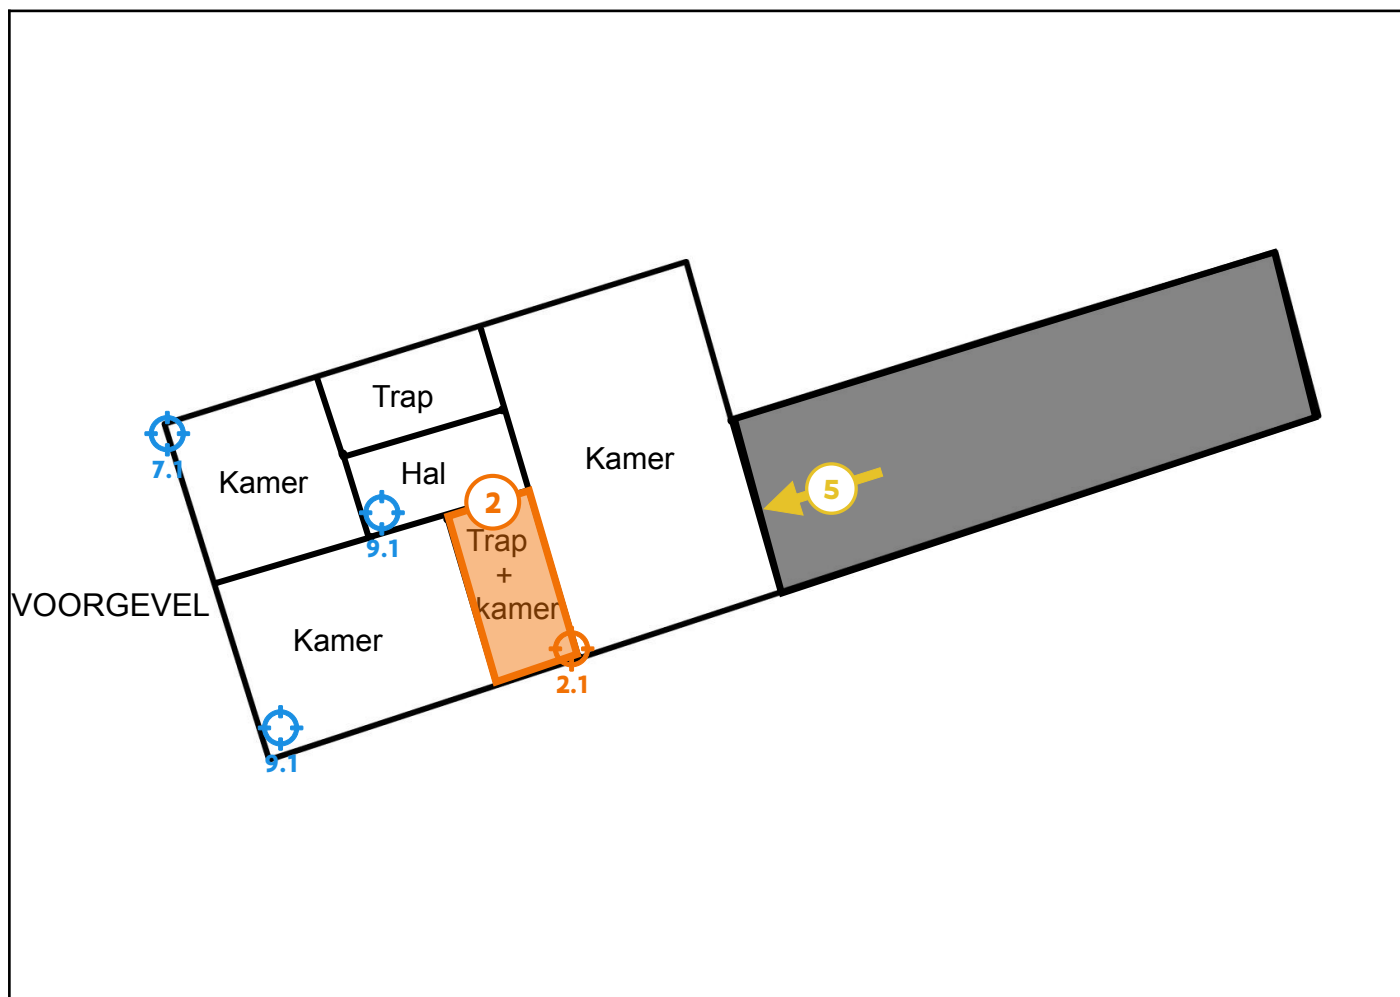
Plan 1.2: Eerste verdieping

Beschrijving	Type	Actie
2. Vloerzeil	Asbestmateriaal	Verwijderen
2.1 Code: ID2	Puntmonster	-
5. Vensterbanken buiten	Asbestmateriaal	Zorgvuldig beheren
7. Pleisterwerk muur	Geen asbest	-
7.1 Code: ID3	Mengmonster	-
9. Pleisterwerk plafond	Geen asbest	-
9.1 Code: ID4	Mengmonster	-

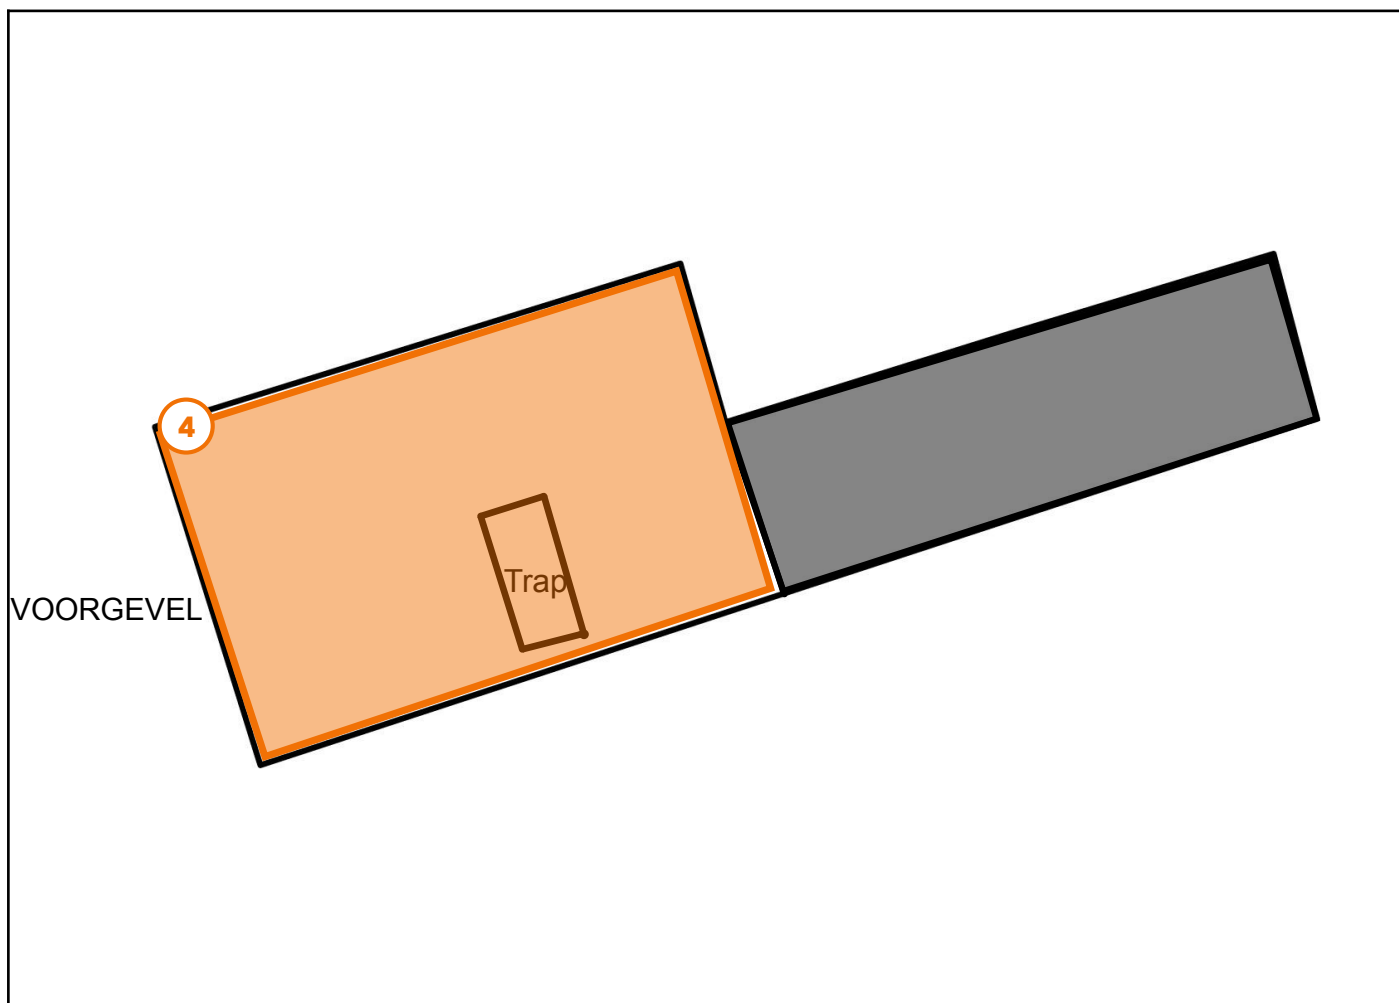
Plan 1.3: Zolder

Beschrijving	Type	Actie
4. Onderdakplaten	Asbestmateriaal	Maatregelen nemen

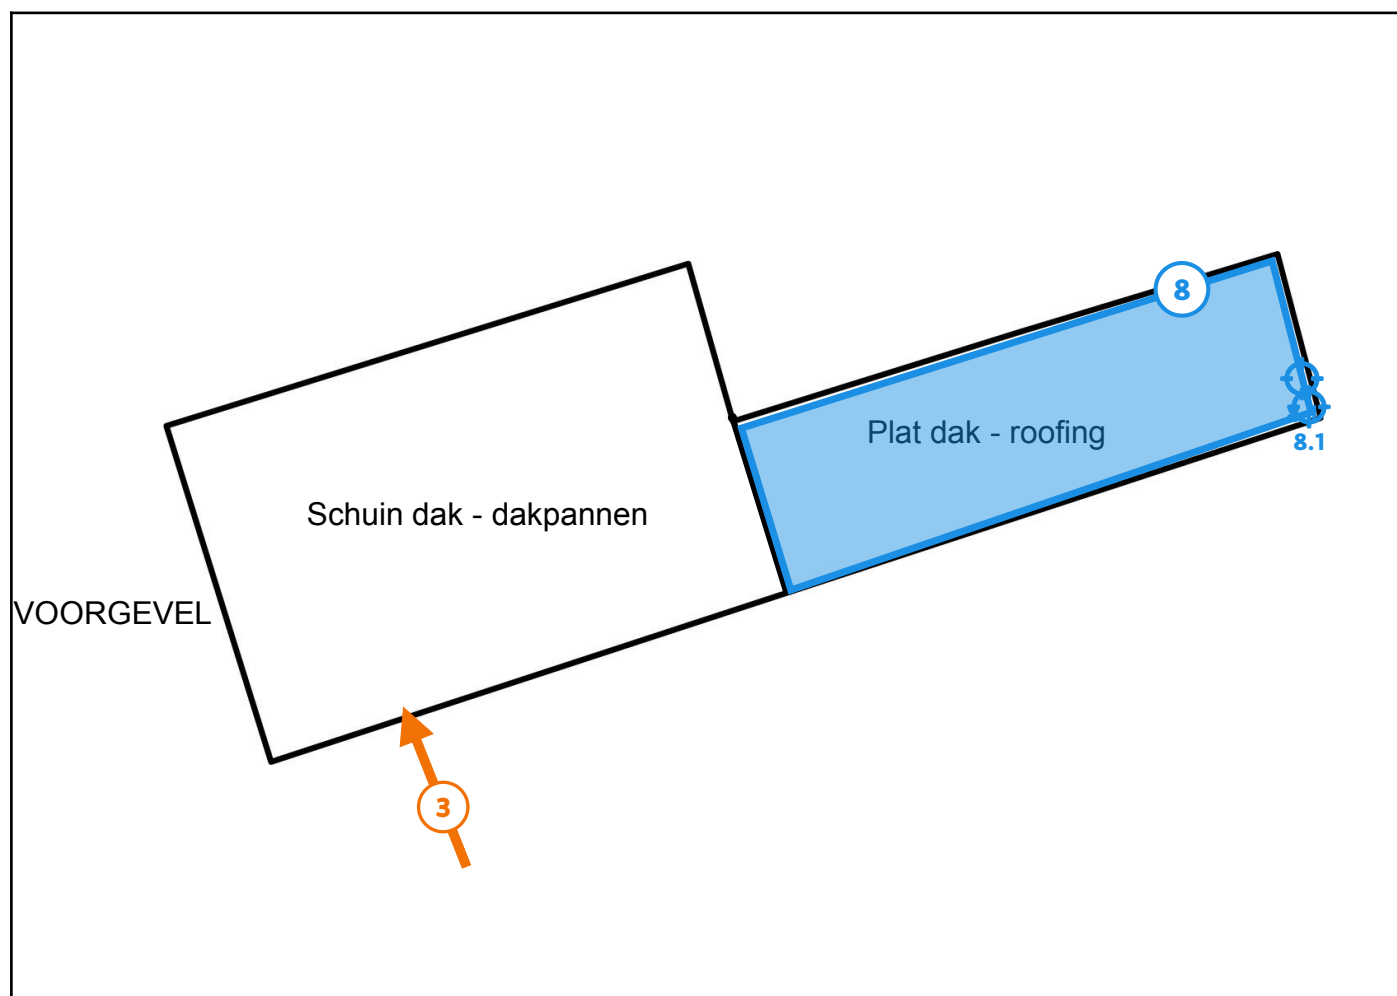
Plan 1.4: Dak

Beschrijving	Type	Actie
3. Schouwbuizen	Asbestmateriaal	Verwijderen
8. Roofing plat dak	Geen asbest	-
8.1 Code: ID1	Mengmonster	-

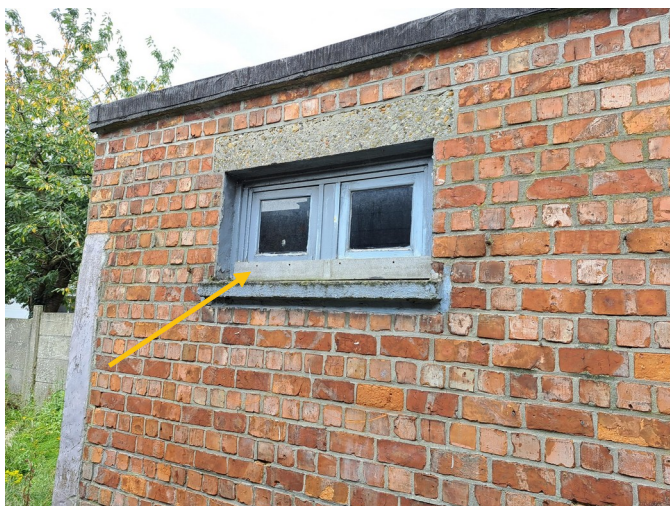
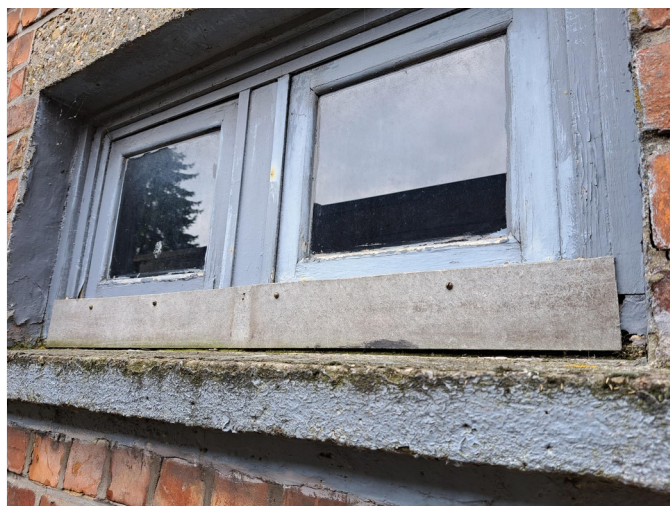
Het asbestmateriaal valt onder de mijlpaal van 2034.

Eindbeoordeling materiaalrisico	Verhoogd materiaalrisico en/of verhoogde kans op vezelvrijgave
---------------------------------	--

Gebondenheid	Categorie 1: hechtgebonden in oorsprong
Asbestsoort (vezeltype)	Crocidoliet aanwezig
Asbestconcentratie	Laag (< 50%)
Afschermingsgraad van het gehele materiaal	Geheel of deels vrij aan de buitenlucht
Toestand van het materiaal	Matig beschadigd, matig verweerd

Beschrijving	Harde plaat aan raam
Omgeving	Buiten
Primaire drager	Wandopening verticaal (raam, deur, ...)
Asbestmateriaal	Dak- en gevelbekleding - Plaat
Bindmiddel van asbestmateriaal	Cement
Gebondenheid op basis van bindmiddel	Hecht
Hoeveelheid (oppervlakte - dikte - aantal)	• 0,10 m ² - 0,20 cm - 1 stuk
Totaal volume	< 0,001 m ³
Eenvoudig bereikbaar	Ja
Bevestigingswijze	• Geschroefd
Identificatiemethode	Vaststelling zonder monsternamen

Verwijderen

- Zorg voor een veilig beheer. Vermijd het beschadigen van het asbestmateriaal. Controleer de toestand jaarlijks op wijzigingen.

- Eenvoudige handelingen: mag via doe-het-zelf of door werknemer(s) met opleidingsattest eenvoudige handelingen
Deze toepassing kan met eenvoudige handelingen verwijderd worden door een doe-het-zelfer of een professional die beschikt over het opleidingsattest 'Asbestverwijdering eenvoudige handelingen'. Bij het verwijderen moet steeds rekening worden gehouden met alle milieu- en veiligheidsvoorschriften.

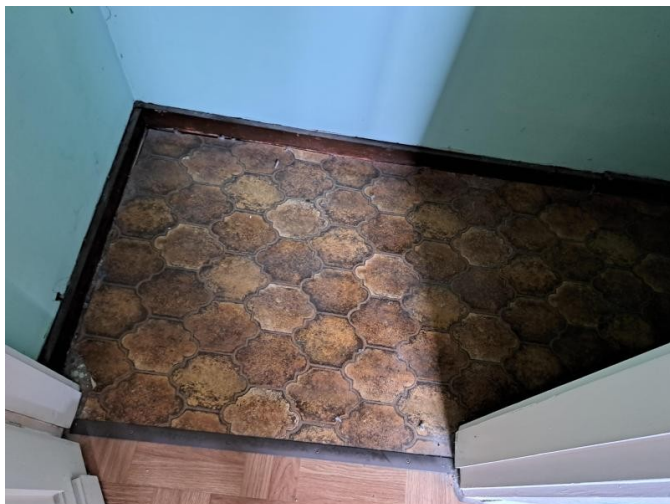
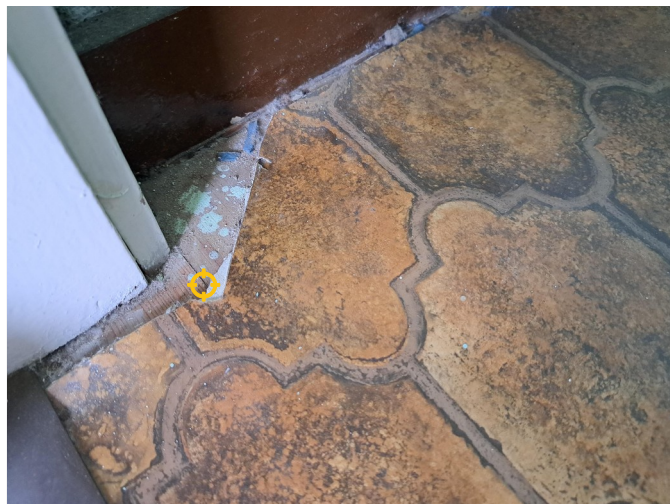
Het asbestmateriaal valt onder de mijlpaal van 2034.

Eindbeoordeling materiaalrisico	Verhoogd materiaalrisico en/of verhoogde kans op vezelvrijgave
---------------------------------	--

Gebondenheid	Categorie 2: niet-hechtgebonden met matrix
Asbestsoort (vezeltype)	Alleen chrysotiel
Asbestconcentratie	Hoog ($\geq 50\%$)
Afschermingsgraad van het gehele materiaal	Geheel of deels (ook) vrij aan de binnenlucht
Toestand van het materiaal	Licht beschadigd, licht verweerd. Intact materiaal type Pical – asbestboard of categorie III 'gebondenheid'

Beschrijving	Vloerzeil
Omgeving	Binnen
Primaire drager	Vloer
Asbestmateriaal	Prefab - afwerking - Vloerzeil
Bindmiddel van asbestmateriaal	Karton - papier - viltachtig
Gebondenheid op basis van bindmiddel	Niet-hechtgebonden
Hoeveelheid (oppervlakte - aantal)	• 2,10 m ² - 1 stuk

Totale oppervlakte	2,10 m ²
Eenvoudig bereikbaar	Ja
Bevestigingswijze	<ul style="list-style-type: none">• Verlijmd, ingegoten, versmeerd
Identificatiemethode	Vaststelling met monstername
Destructieve handeling voor identificatie	Nee
Opmerking	Alle andere vloerzeilen in de woning zijn soepel en niet asbestverdacht.

Verwijderen

- Zorg voor een veilig beheer. Vermijd het beschadigen van het asbestmateriaal. Controleer de toestand jaarlijks op wijzigingen.
- Scherm in afwachting van verwijdering het asbestmateriaal af van luchtstromingen en verstoring: bijvoorbeeld door het te verpakken, te fixeren, af te dekken, signalisatie - afbakening aan te brengen, ...

- Hermetische zone (erkend asbestverwijderaar)
Bij het verwijderen van het vloerzeil is er een hoog risico op het vrijkomen van asbestvezels omdat het verlijmd is. Het mag enkel verwijderd worden door een erkend asbestverwijderaar met een hermetische zone.

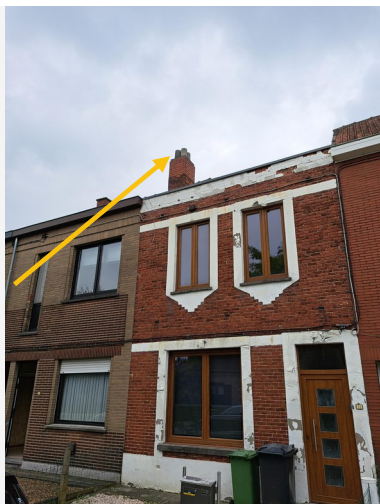
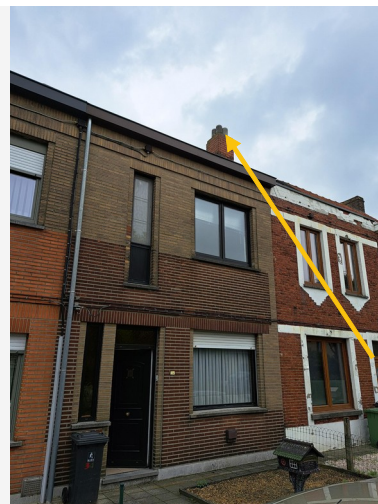
Het asbestmateriaal valt onder de mijlpaal van 2040.

Eindbeoordeling materiaalrisico	Verhoogd materiaalrisico en/of verhoogde kans op vezelvrijgave
---------------------------------	--

Gebondenheid	Categorie 1: hechtgebonden in oorsprong
Asbestsoort (vezeltype)	Crocidoliet aanwezig
Asbestconcentratie	Laag (< 50%)
Afschermingsgraad van het gehele materiaal	Geheel of deels vrij aan de buitenlucht
Toestand van het materiaal	Matig beschadigd, matig verweerd

Beschrijving	Schouwbuizen
Omgeving	Buiten
Primaire drager	HVAC infrastructuur en uitrusting
Asbestmateriaal	Buis, koper, leiding, pijp, doorvoer
Bindmiddel van asbestmateriaal	Cement
Gebondenheid op basis van bindmiddel	Hecht
Hoeveelheid (lengte - omtrek - dikte - aantal)	<ul style="list-style-type: none">• 0,50 m - 40,00 cm - 2,00 cm - 4 stuks
Totaal volume	0,016 m ³
Eenvoudig bereikbaar	Ja
Bevestigingswijze	<ul style="list-style-type: none">• Geklemd• Verlijmd, ingegoten, versmeerd

Verwijderen

- Zorg voor een veilig beheer. Vermijd het beschadigen van het asbestmateriaal. Controleer de toestand jaarlijks op wijzigingen.

- Eenvoudige handelingen: mag via doe-het-zelf of door werknemer(s) met opleidingsattest eenvoudige handelingen
Deze toepassing kan met eenvoudige handelingen verwijderd worden. Door de hoogte is het aangeraden om dit te laten verwijderen door een professional die beschikt over het opleidingsattest 'Asbestverwijdering eenvoudige handelingen'. Bij het verwijderen moet steeds rekening worden gehouden met alle milieu- en veiligheidsvoorschriften.

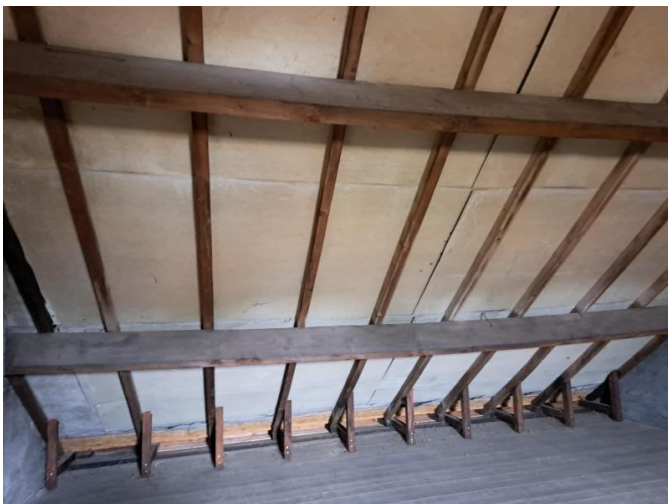
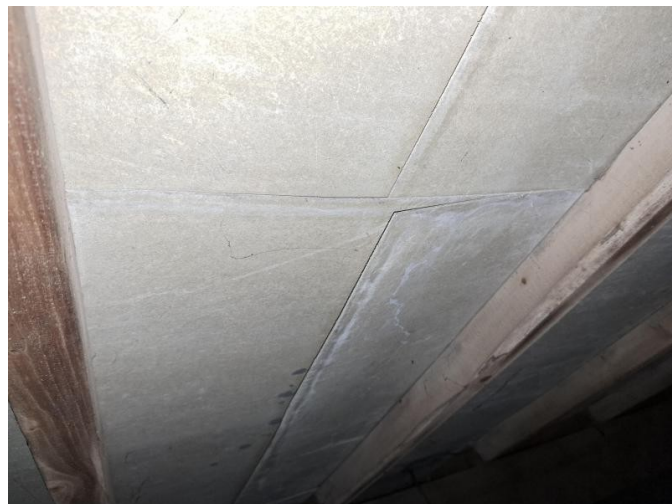
Het asbestmateriaal valt onder de mijlpaal van 2040.

Eindbeoordeling materiaalrisico	Verhoogd materiaalrisico en/of verhoogde kans op vezelvrijgave
---------------------------------	--

Gebondenheid	Categorie 1: hechtgebonden in oorsprong
Asbestsoort (vezeltype)	Crocidoliet aanwezig
Asbestconcentratie	Laag (< 50%)
Afschermingsgraad van het gehele materiaal	Geheel of deels (ook) vrij aan de binnenlucht
Toestand van het materiaal	Licht beschadigd, licht verweerd. Intact materiaal type Pical – asbestboard of categorie III 'gebondenheid'

Beschrijving	Onderdakplaten
Omgeving	Binnen
Primaire drager	Schuin dak
Asbestmateriaal	Plaat, paneel, tablet - Type Menuiserite
Bindmiddel van asbestmateriaal	Cement
Gebondenheid op basis van bindmiddel	Hecht
Hoeveelheid (oppervlakte - dikte - aantal)	• 65,00 m ² - 0,40 cm - 1 stuk
Totaal volume	0,26 m ³

Eenvoudig bereikbaar	Nee <ul style="list-style-type: none"> Het asbestmateriaal is bedekt (uitgezonderd laag verf, coating, behang, kunststof, textiel) en het wegnemen van het bedekkende materiaal kan niet zonder het bedekkende materiaal te beschadigen.
Bevestigingswijze	<ul style="list-style-type: none"> Genageld, geniet
Identificatiemethode	Vaststelling zonder monsternamen
Destructieve handeling voor identificatie	Nee

Maatregelen nemen

- Zorg voor een veilig beheer. Vermijd het beschadigen van het asbestmateriaal. Controleer de toestand jaarlijks op wijzigingen.
- Scherm in afwachting van verwijdering het asbestmateriaal af van luchtstromingen en verstoring: bijvoorbeeld door het te verpakken, te fixeren, af te dekken, signalisatie - afbakening aan te brengen, ...

- Eenvoudige handelingen: mag via doe-het-zelf of door werknemer(s) met opleidingsattest eenvoudige handelingen
Deze toepassing kan met eenvoudige handelingen verwijderd worden door een professional die beschikt over het opleidingsattest 'Asbestverwijdering eenvoudige handelingen'. Hiervoor dient eerst de dakbedekking verwijderd te worden. Bij het verwijderen moet steeds rekening worden gehouden met alle milieu- en veiligheidsvoorschriften.

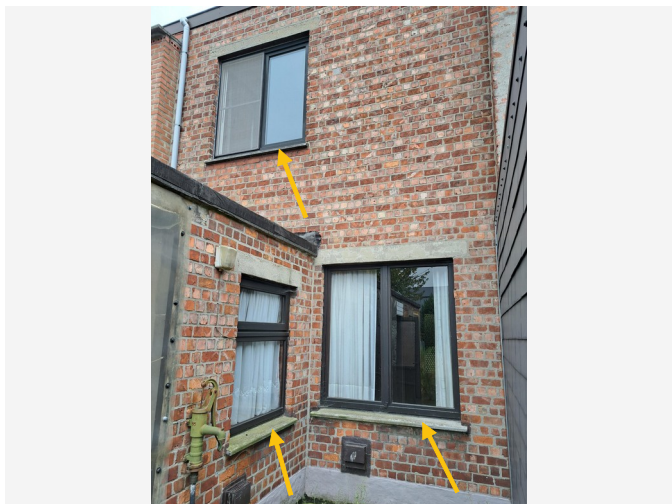
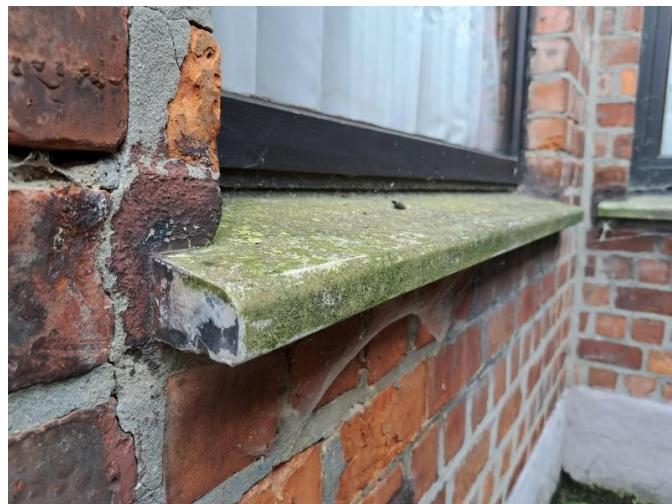
Het asbestmateriaal valt onder de mijlpaal van 2040.

Eindbeoordeling materiaalrisico	Laag materiaalrisico en/of verlaagde kans op vezelvrijgave
---------------------------------	--

Gebondenheid	Categorie 1: hechtgebonden in oorsprong
Asbestsoort (vezeltype)	Alleen chrysotiel
Asbestconcentratie	Laag (< 50%)
Afschermingsgraad van het gehele materiaal	Geheel of deels vrij aan de buitenlucht
Toestand van het materiaal	Licht beschadigd, licht verweerd. Intact materiaal type Pical – asbestboard of categorie III 'gebondenheid'

Beschrijving	Vensterbanken buiten
Omgeving	Buiten
Primaire drager	Wandopening verticaal (raam, deur, ...)
Asbestmateriaal	Plaat, paneel, tablet - Type Massal
Bindmiddel van asbestmateriaal	Cement
Gebondenheid op basis van bindmiddel	Hecht
Hoeveelheid (oppervlakte - dikte - aantal)	<ul style="list-style-type: none">• 0,32 m² - 3,50 cm - 2 stuks• 0,22 m² - 3,50 cm - 1 stuk
Totaal volume	0,03 m ³
Eenvoudig bereikbaar	Ja

Zorgvuldig beheren

- Zorg voor een veilig beheer. Vermijd het beschadigen van het asbestmateriaal. Controleer de toestand jaarlijks op wijzigingen.

- Eenvoudige handelingen: mag via doe-het-zelf of door werknemer(s) met opleidingsattest eenvoudige handelingen
Deze toepassing kan met eenvoudige handelingen verwijderd worden door een doe-het-zelfer of een professional die beschikt over het opleidingsattest 'Asbestverwijdering eenvoudige handelingen'. Bij het verwijderen moet steeds rekening worden gehouden met alle milieu- en veiligheidsvoorschriften.

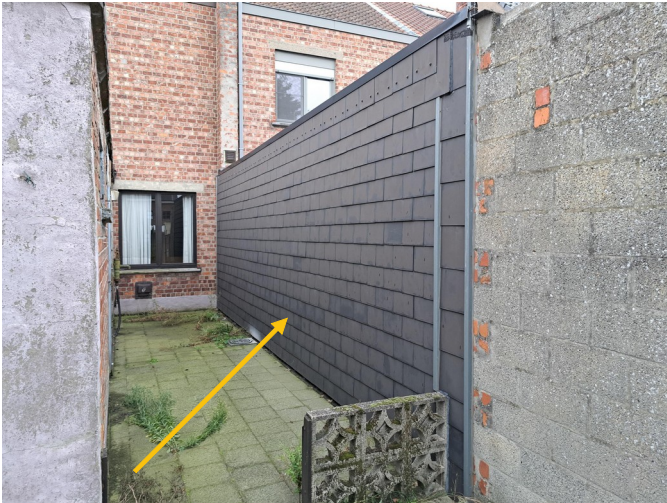
Vrije foto

De gevelbekleding van het aangrenzend huis bestaat uit leien die asbestverdacht zijn. Hemelwater dat afspoelt van deze leien is verontreinigd met asbestvezels en stroomt op uw terras.

Identificatiemethode	Redelijk vermoeden
Primaire drager	Wand buitenschil
(Asbest)materiaal	Dak- en gevelbekleding - Lei, shingle
Bindmiddel	Cement
Gebondenheid bindmiddel	Hecht

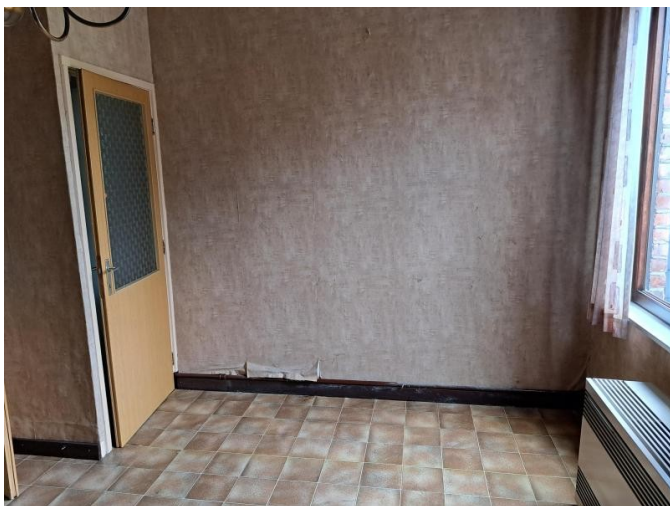
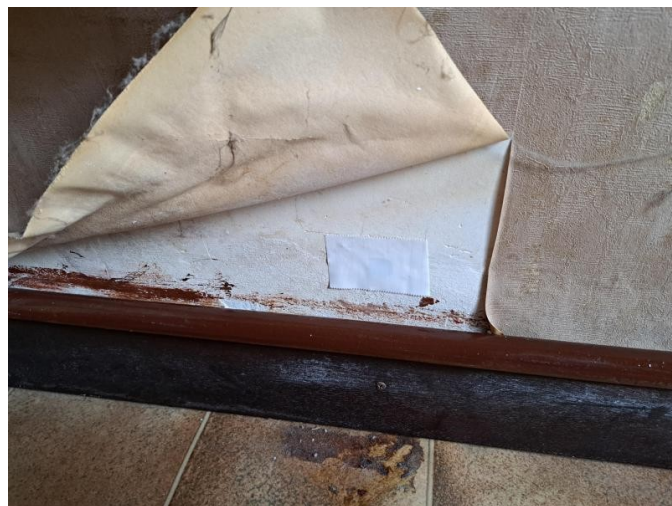
Fiche 7: Pleisterwerk muur

Geen asbest

#	Type	Referentie	Resultaat
7.1	Mengmonster	ID3	Geen asbest

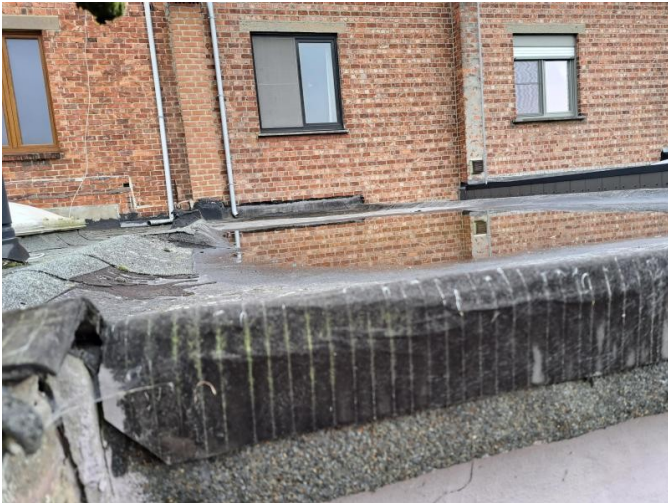
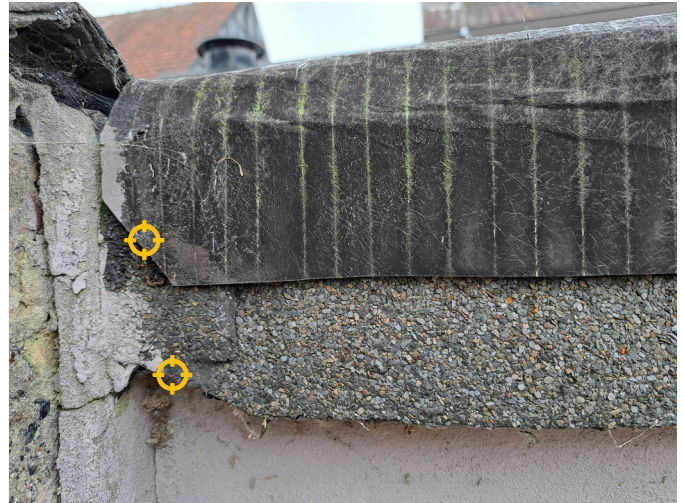
Fiche 8: Roofing plat dak

Geen asbest

#	Type	Referentie	Resultaat
8.1	Mengmonster	ID1	Geen asbest

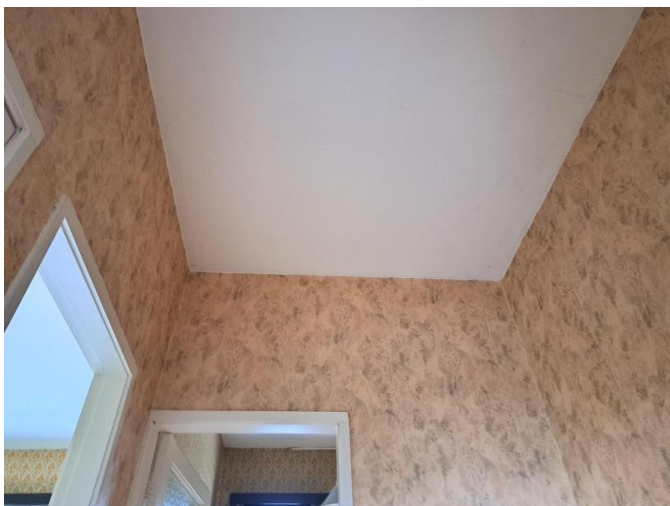
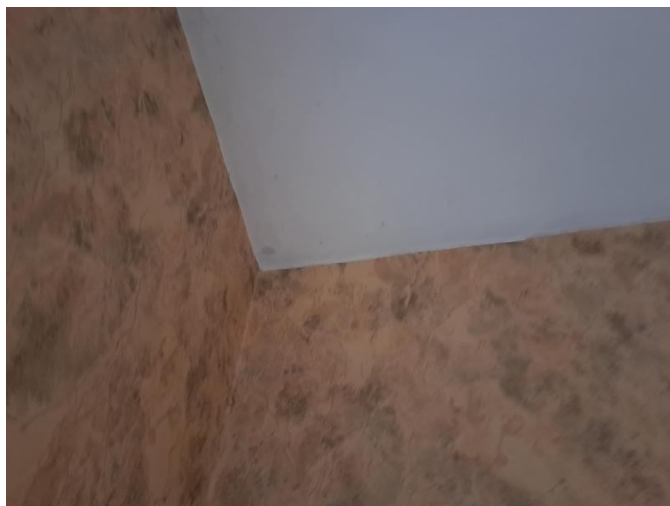
Fiche 9: Pleisterwerk plafond

Geen asbest

#	Type	Referentie	Resultaat
9.1	Mengmonster	ID4	Geen asbest
