Asbestinventarisatetest

Diestersesteenweg 88, 3583 Beringen

Attestnummer : 20240821-000084.000

Uitgegeven op : 21.08.2024

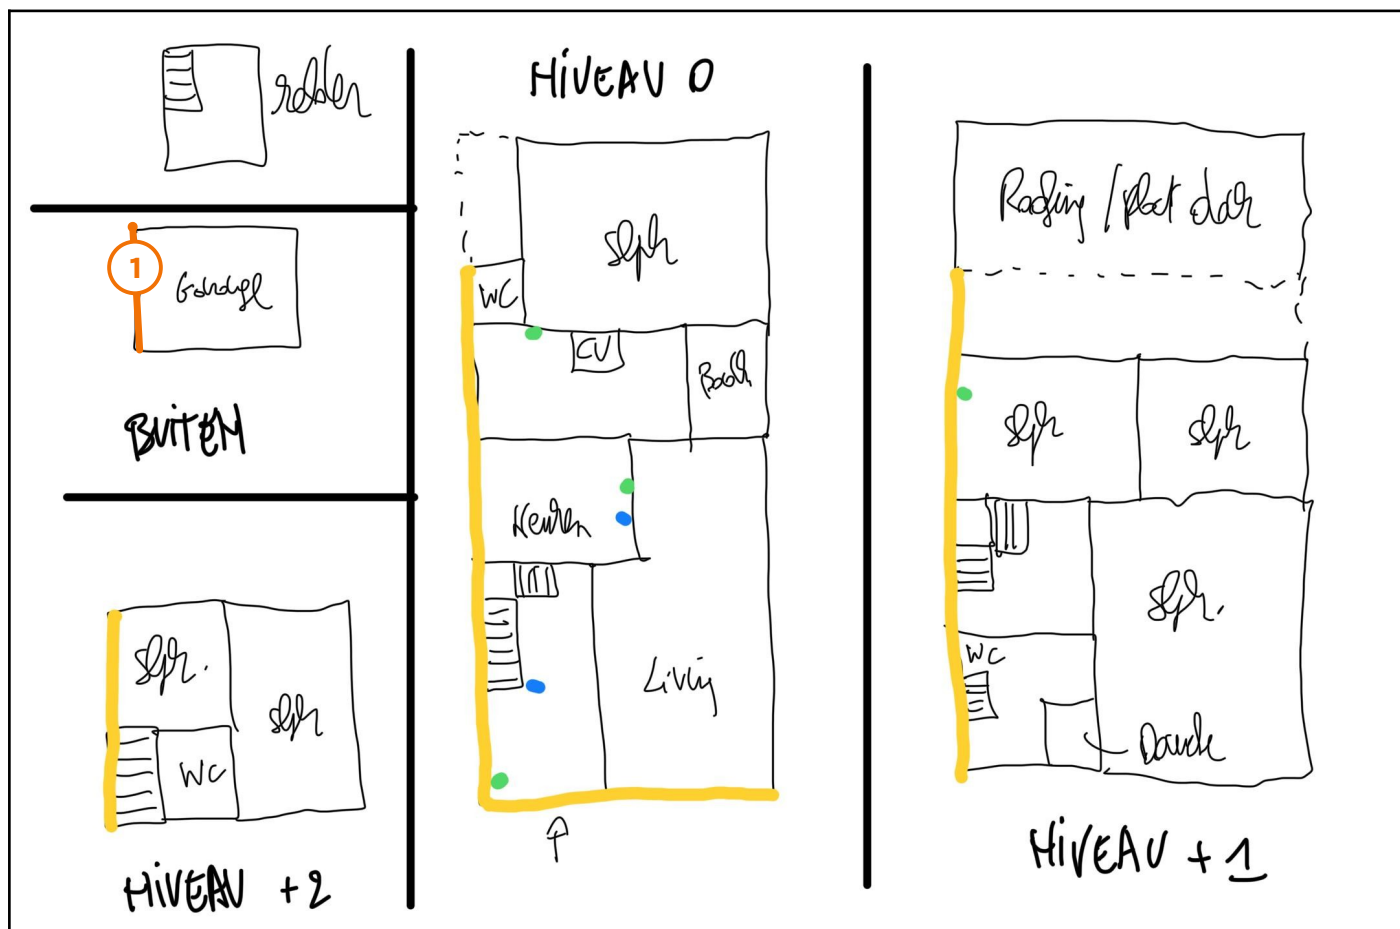
Plan 1.1: Schets zonder aanduidingen

Beschrijving	Type	Actie
1. Platen uit asbestcement (garage)	Asbestmateriaal	Verwijderen

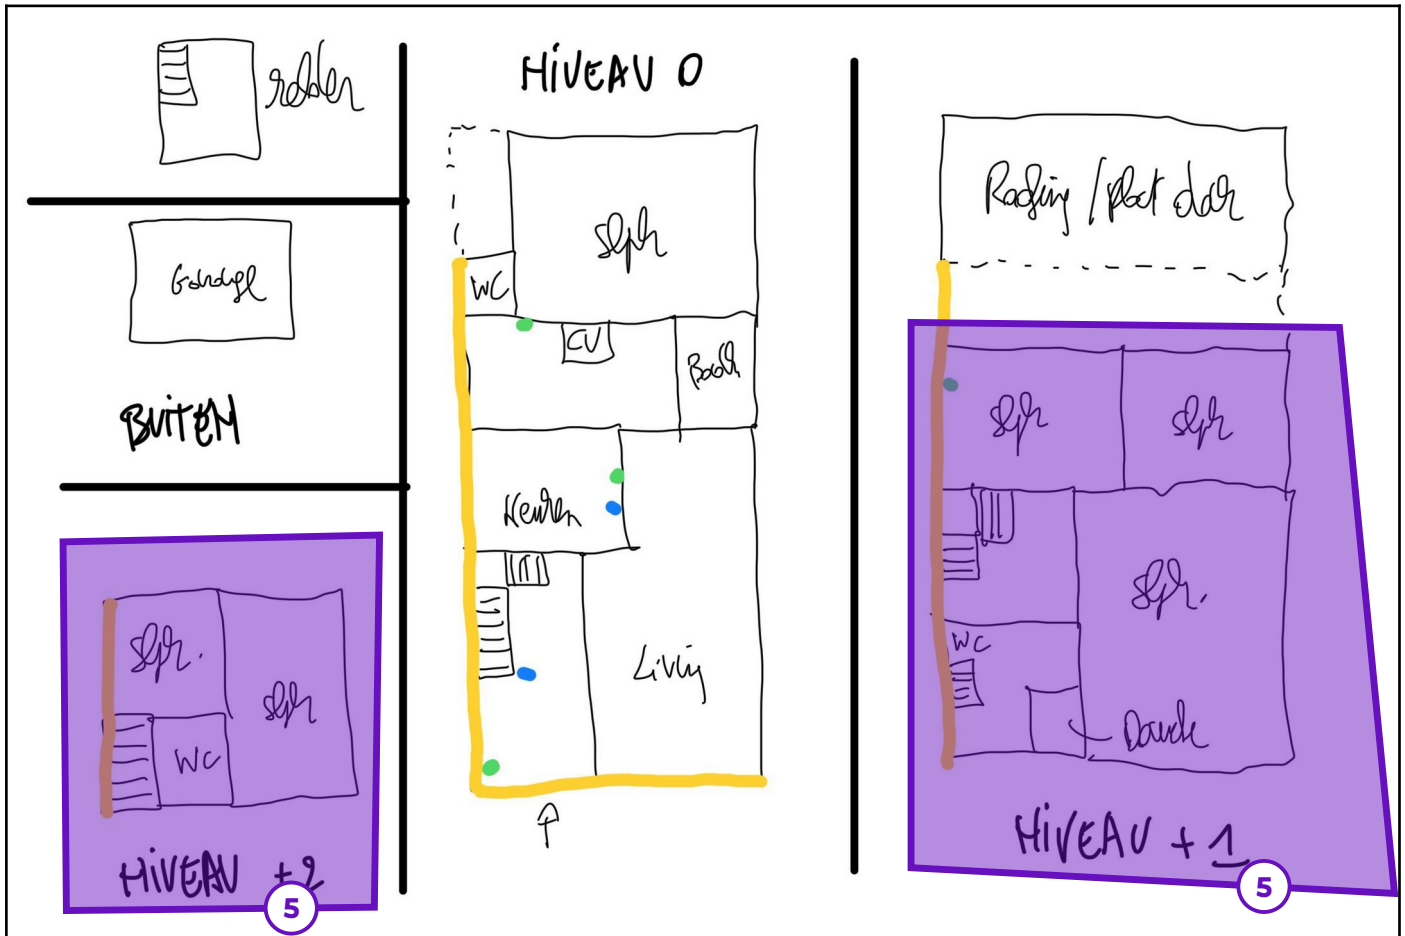
Plan 1.4: Zone met valse plafonds

Beschrijving	Type	Actie
5. Zone met valse plafonds	Advies	-

Geen representatieve mengstaal van het plafondpleister (valse plafonds) mogelijk.

Voor de opmaak van dit asbestattest werd een niet-destructief en een niet-aanvullend onderzoek uitgevoerd waarbij er geen uitspraak kan worden gedaan over de ruimte/opbouw achter valse plafonds, bekleding van plafonds of locaties van pleisterwerk die niet tot het uitgevoerde mengstaal behoren. Achter valse plafonds kan wel nog asbestverdacht pleisterwerk bevinden dat niet te inspecteren is bij een niet-destructief onderzoek. Om dit na te gaan is aanvullend destructief onderzoek nodig indien gewenst.

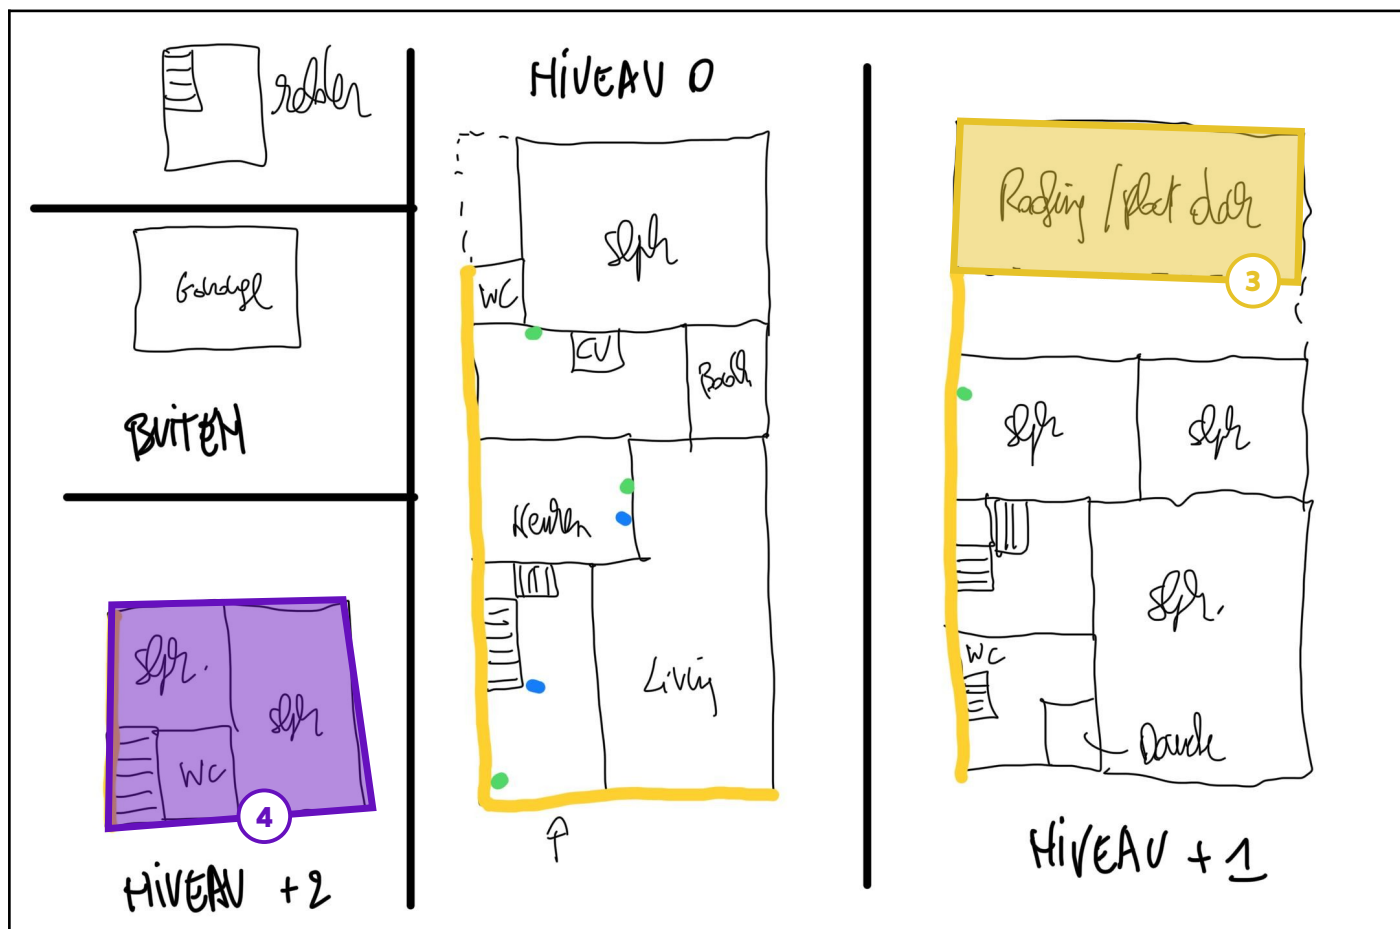
Plan 1.5: Dakenplan

Beschrijving	Type	Actie
3. Plat dak (roofing, bitumen, teer)	Asbestmateriaal	Zorgvuldig beheren
4. Onderdak niet toegankelijk voor inspectie	Beperking	-

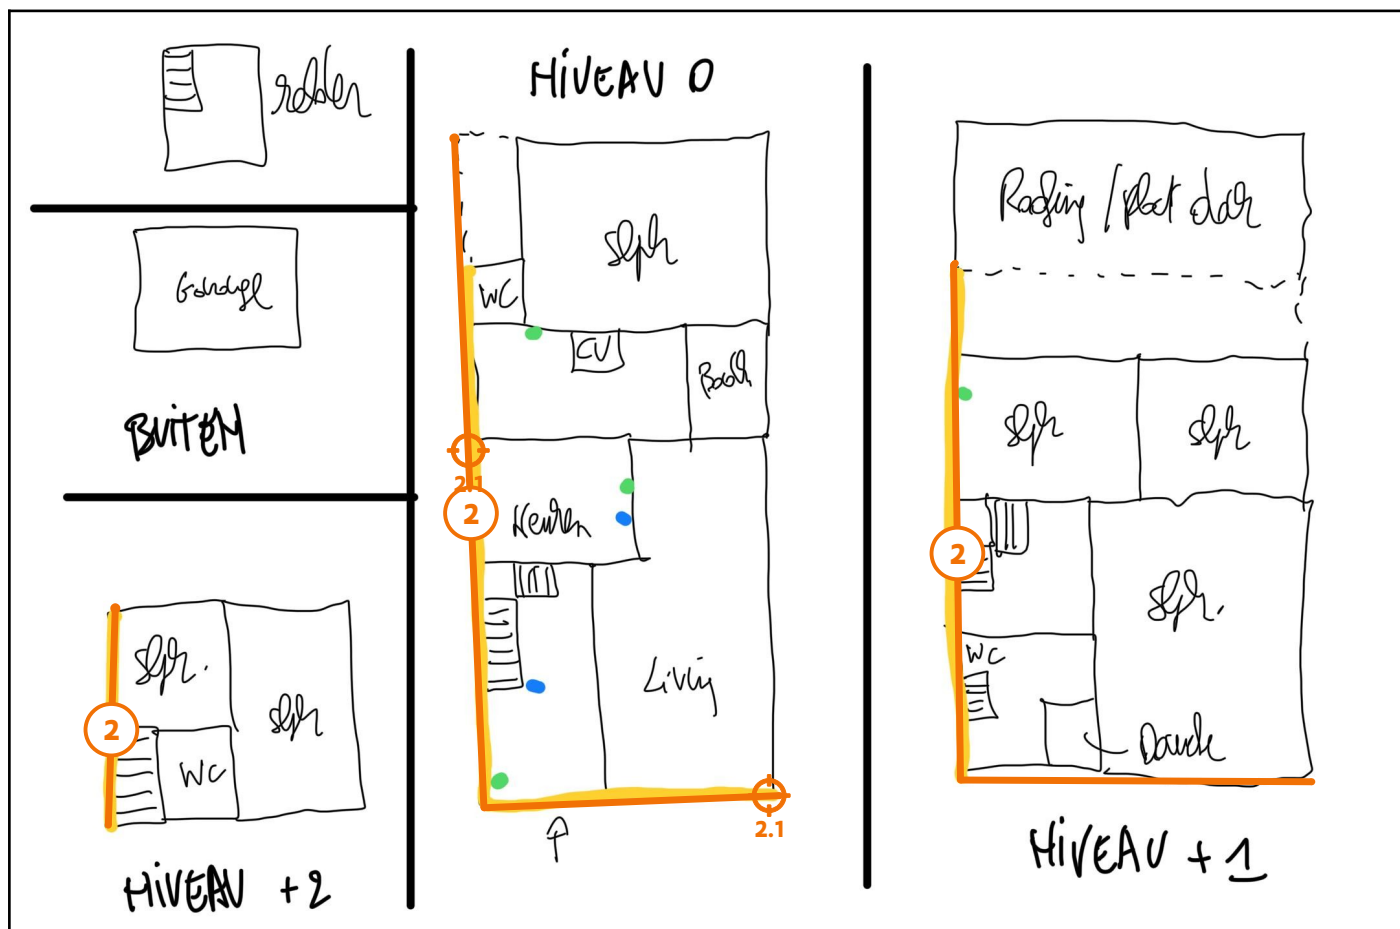
Plan 1.6: Crepi / gevelbepleistering

Beschrijving	Type	Actie
2. Crepi buitengevels	Asbestmateriaal	Verwijderen
2.1 Code: 3 MS Crepi	Mengmonster	-

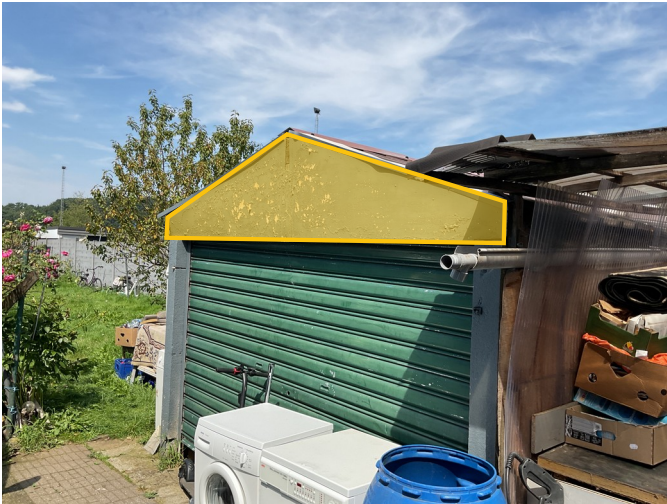
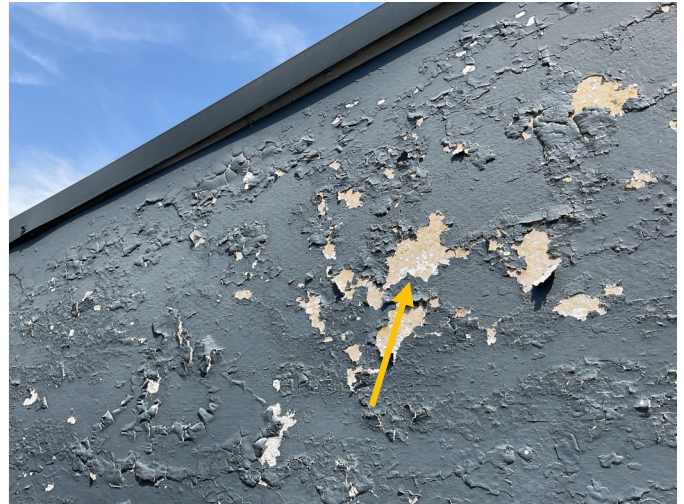
Eindbeoordeling materiaalrisico	Verhoogd materiaalrisico en/of verhoogde kans op vezelvrijgave
---------------------------------	--

Gebondenheid	Categorie 1: hechtgebonden in oorsprong
Asbestsoort (vezeltype)	Crocidoliet aanwezig
Asbestconcentratie	Laag (< 50%)
Afschermingsgraad van het gehele materiaal	Geheel of deels (ook) vrij aan de binnenlucht
Toestand van het materiaal	Licht beschadigd, licht verweerd. Intact calciumsilicaatmateriaal of categorie III 'gebondenheid'

Beschrijving	Platen uit asbestcement (garage)
Omgeving	Grenst aan binnen- en buitenlucht
Primaire drager	Wand buitenschil
Asbestmateriaal	Dak- en gevelbekleding - Plaat
Bindmiddel van asbestmateriaal	Cement
Gebondenheid op basis van bindmiddel	Hecht
Hoeveelheid (oppervlakte - dikte - aantal)	• 2,12 m ² - 0,49 cm - 1 stuk
Totaal volume	0,01 m ³
Eenvoudig bereikbaar	Ja
Bevestigingswijze	• Genageld, geniet
Identificatiemethode	Vaststelling zonder monstername
Destructieve handeling voor identificatie	Nee
Opmerking	De hoeveelheid is een schatting en kan afwijken van de werkelijke toestand.

- Verwijder dit asbestmateriaal zo snel mogelijk. Volg de toestand goed op.

- Eenvoudige handelingen: mag via doe-het-zelf of door werknemer(s) met opleidingsattest eenvoudige handelingen
Deze toepassing kan door een aannemer die over een opleidingsattest eenvoudige handelingen beschikt of door een particulier (doe-het-zelf), verwijderd worden indien er geen verhoogd risico op vrijgave van asbestvezels ontstaat (max. concentratie 0,01 vezels/cm³ - CODEX Art. VI.3-54).

De toepassing dient voorafgaand te worden gefixeerd/bevochtigd; de individuele elementen dienen zonder machinale werktuigen en zonder breken of gooien een voor een losgemaakt te worden. Deze dienen ten slotte in gesloten verpakking en daarvoor bestemde asbestzakken weggevoerd te worden naar een erkend afvalpunt (recyclagepark).

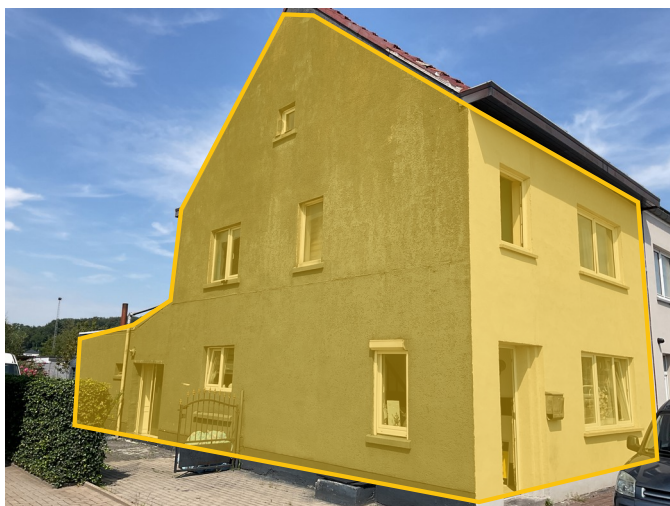
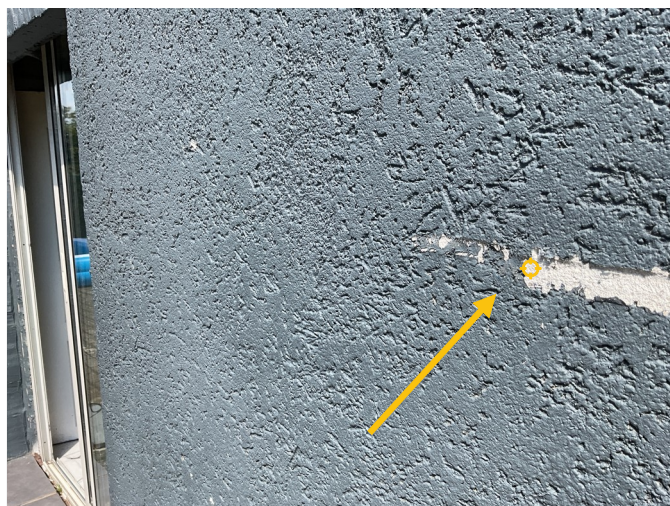
Eindbeoordeling materiaalrisico	Laag materiaalrisico en/of verlaagde kans op vezelvrijgave
---------------------------------	--

Gebondenheid	Categorie 2: niet-hechtgebonden met matrix
Asbestsoort (vezeltype)	Alleen chrysotiel
Asbestconcentratie	Hoog (>= 50%)
Afschermingsgraad van het gehele materiaal	Geheel of deels vrij aan de buitenlucht
Toestand van het materiaal	Licht beschadigd, licht verweerd. Intact calciumsilicaatmateriaal of categorie III 'gebondenheid'

#	Type	Referentie	Resultaat
2.1	Mengmonster	3 MS Crepi	Chrysotiel

Beschrijving	Crepi buitengevels
Omgeving	Buiten
Primaire drager	Wand buitenschil
Asbestmateriaal	In-situ afwerkingslagen - Crepi
Bindmiddel van asbestmateriaal	Gips - kalk
Gebondenheid op basis van bindmiddel	Niet-hechtgebonden
Hoeveelheid (oppervlakte - dikte - aantal)	• 94,00 m ² - 1,00 cm - 1 stuk
Totaal volume	0,94 m ³
Eenvoudig bereikbaar	Ja
Bevestigingswijze	• Verlijmd, ingegoten, versmeerd
Identificatiemethode	Vaststelling met monsternamen
Destructieve handeling voor identificatie	Nee
Opmerking	De hoeveelheid is een schatting en kan afwijken van de werkelijke toestand.

- Verwijder dit asbestmateriaal zo snel mogelijk. Volg de toestand goed op.

- Hermetische zone (erkend asbestverwijderaar)
Deze toepassing kan enkel door een erkende asbestverwijderaar via de methodiek van hermetische zone verwijderd worden omdat verwijdering via de methodiek van eenvoudige handelingen en/of couveusezakmethode niet mogelijk is; en er automatisch een verhoogd risico op vrijgave van asbestvezels (max. concentratie 0,01 vezels/cm - CODEX Art. VI.3-54) ontstaat. (Bron: CODEX - Art. VI.3-61.- par 1.)

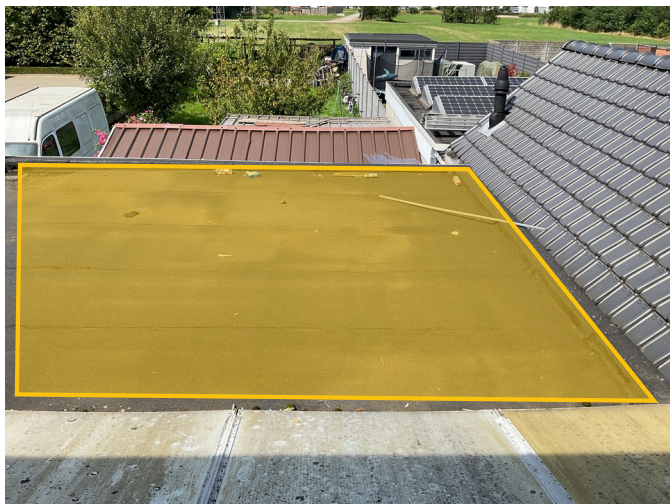
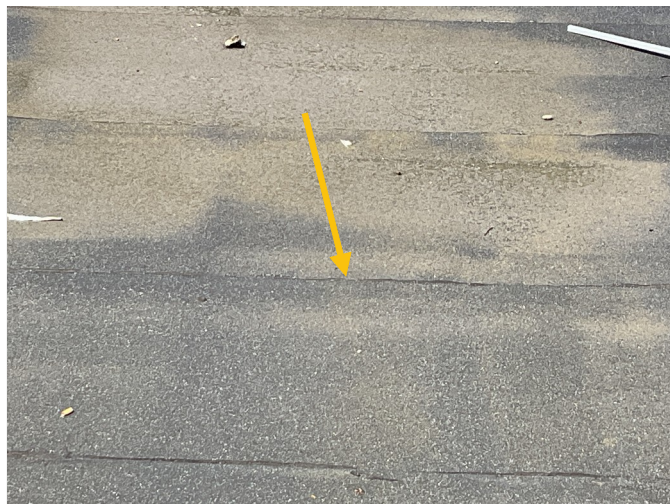
Eindbeoordeling materiaalrisico	Laag materiaalrisico en/of verlaagde kans op vezelvrijgave
---------------------------------	--

Gebondenheid	Categorie 1: hechtgebonden in oorsprong
Asbestsoort (vezeltype)	Alleen chrysotiel
Asbestconcentratie	Laag (< 50%)
Afschermingsgraad van het gehele materiaal	Geheel of deels vrij aan de buitenlucht
Toestand van het materiaal	Licht beschadigd, licht verweerd. Intact calciumsilicaatmateriaal of categorie III 'gebondenheid'

Beschrijving	Plat dak (roofing, bitumen, teer)
Omgeving	Buiten
Primaire drager	Plat dak
Asbestmateriaal	Dak- en gevelbekleding - Roofing
Bindmiddel van asbestmateriaal	Bitumen (roofing, teer, asfalt)
Gebondenheid op basis van bindmiddel	Hecht
Hoeveelheid (oppervlakte - aantal)	<ul style="list-style-type: none"> • 26,13 m² - 1 stuk
Totale oppervlakte	26,13 m ²
Eenvoudig bereikbaar	Ja
Bevestigingswijze	<ul style="list-style-type: none"> • Verlijmd, ingegoten, versmeerd
Identificatiemethode	<p>Vaststelling zonder monsternamen</p> <p>Motivatie: Groot risico op structurele gevolgschade (lekschade, werking installatie,...)</p>
Destructieve handeling voor identificatie	Nee
Opmerking	<p>Er werd geen staal genomen van de roofing/bitumen/teer-laag om risico op waterinfiltratie te voorkomen. (Groot risico op structurele gevolgschade, zijnde lekschade)</p> <p>Volgens het inspectieprotocol dient deze toepassing beschouwd te worden als asbestverdacht tot het tegendeel al dan niet wordt bewezen.</p> <p>Er is geen staalname mogelijk tot op de primaire drager (eventuele onderliggende lagen bitumen of lijm) zonder de toepassing ernstig te beschadigen. Indien een staalname tot op de primaire drager zou gebeuren, is er namelijk risico op waterinfiltratie. Bij renovatie of werken aan het plat dak dient dit attest voorgelegd te worden aan de aannemer en is er bijkomend destructief onderzoek nodig met staalname tot op de primaire drager alvorens werken uit te voeren aan het plat dak of alvorens een nieuwe laag over bestaande lagen te plaatsen. OVAM verbiedt het breken, afschuren, beschadigen, hergebruiken, insluiten, opnieuw bedekken van asbesthoudende of asbestverdachte materialen (Bron: OVAM: Wat is verboden?).</p>

- Zorg voor een veilig beheer en verwijder dit asbestmateriaal wanneer het bij werken eenvoudig bereikbaar wordt. Controleer de toestand jaarlijks op wijzigingen.

- Eenvoudige handelingen: enkel door erkend asbestverwijderaar
Om een asbestveilig asbestattest te bekommen volstaat het momenteel om het plat dak veilig en zorgvuldig te beheren. Dit zonder er wijzigingen aan aan te brengen.

Bij werken aan het plat dak of verwijdering ervan is verdere staalname tot op de primaire drager met labo-analyse noodzakelijk alvorens het te verwijderen of alvorens werken uit te voeren aan het materiaal (bijvoorbeeld bij het plaatsen van een nieuwe toplaag).

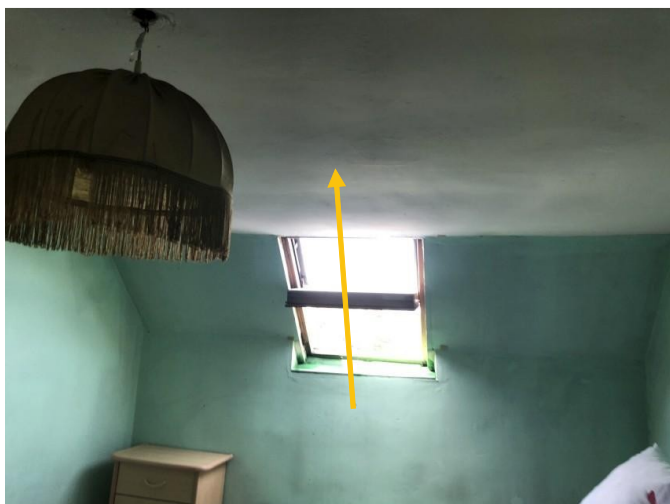
Situeringfoto

Permanente beperking

Reden: Het te onderzoeken materiaal situeert zich hoger dan 3,50 m te rekenen vanaf een veilige ondergrond

De al dan niet aanwezigheid van een onderdak onder het hellend dak kon tijdens het plaatsbezoek niet worden nagegaan en het onderzoek ervan vormt een beperking.

Een onderdak kan asbesthoudend zijn (menuiserite). Het betreft hier een niet-destructief onderzoek. Er is verder destructief onderzoek noodzakelijk om dit te al dan niet te kunnen vaststellen.

Er was geen zolderluik met toegang tot het dak.

Uitleg van de asbestdeskundige: Ruimtes of constructiedelen met een hoogte hoger dan 3,50 m vormen een permanente onderzoeksbeperking. Hiervoor is verder aanvullend onderzoek nodig.

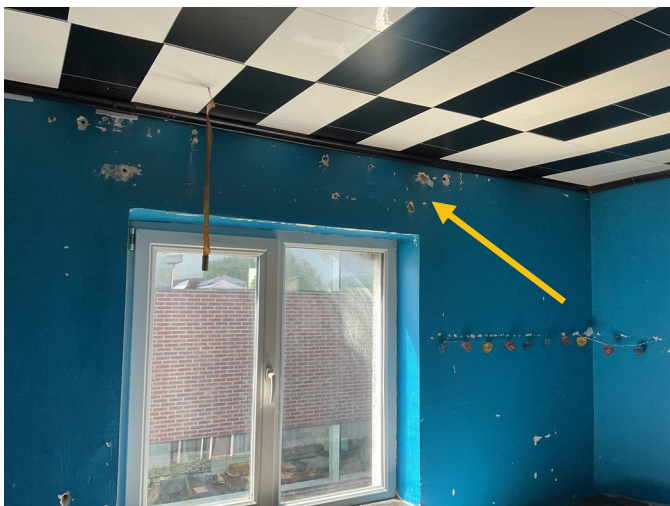
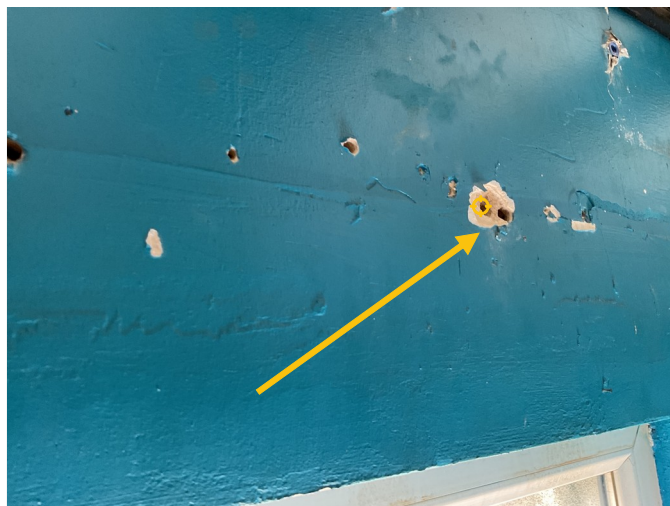
Fiche 6: Zichtbaar wandpleister

Geen asbest

#	Type	Referentie	Resultaat
6.1	Mengmonster	1 MS Wandpleister	Geen asbest

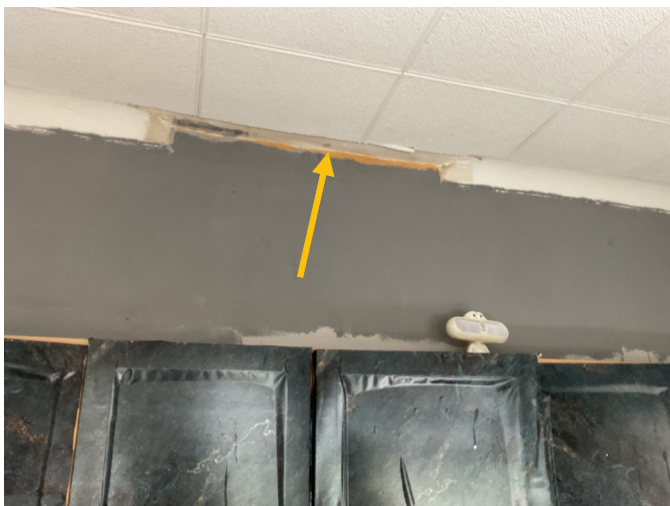
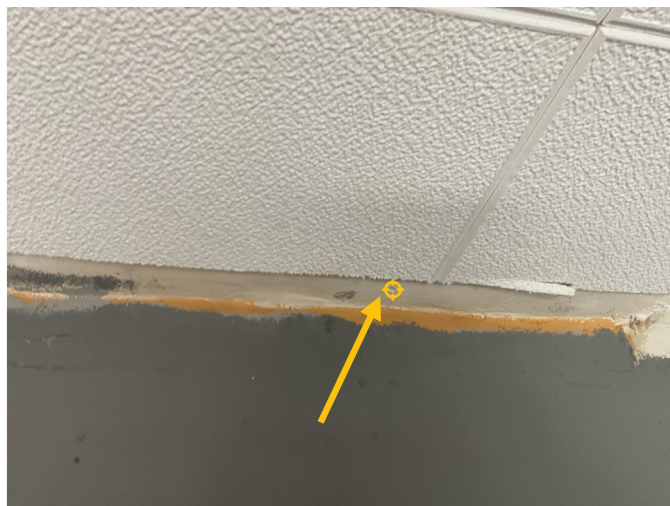
Fiche 7: Zichtbaar plafondpleister

Geen asbest

#	Type	Referentie	Resultaat
7.1	Mengmonster	2 MS Plafondpleister	Geen asbest
