Asbestinventarisatetest

Hofbeemdenstraat 11, 3512 Hasselt

Attestnummer : 20241202-000065.000

Niet-asbestveilig

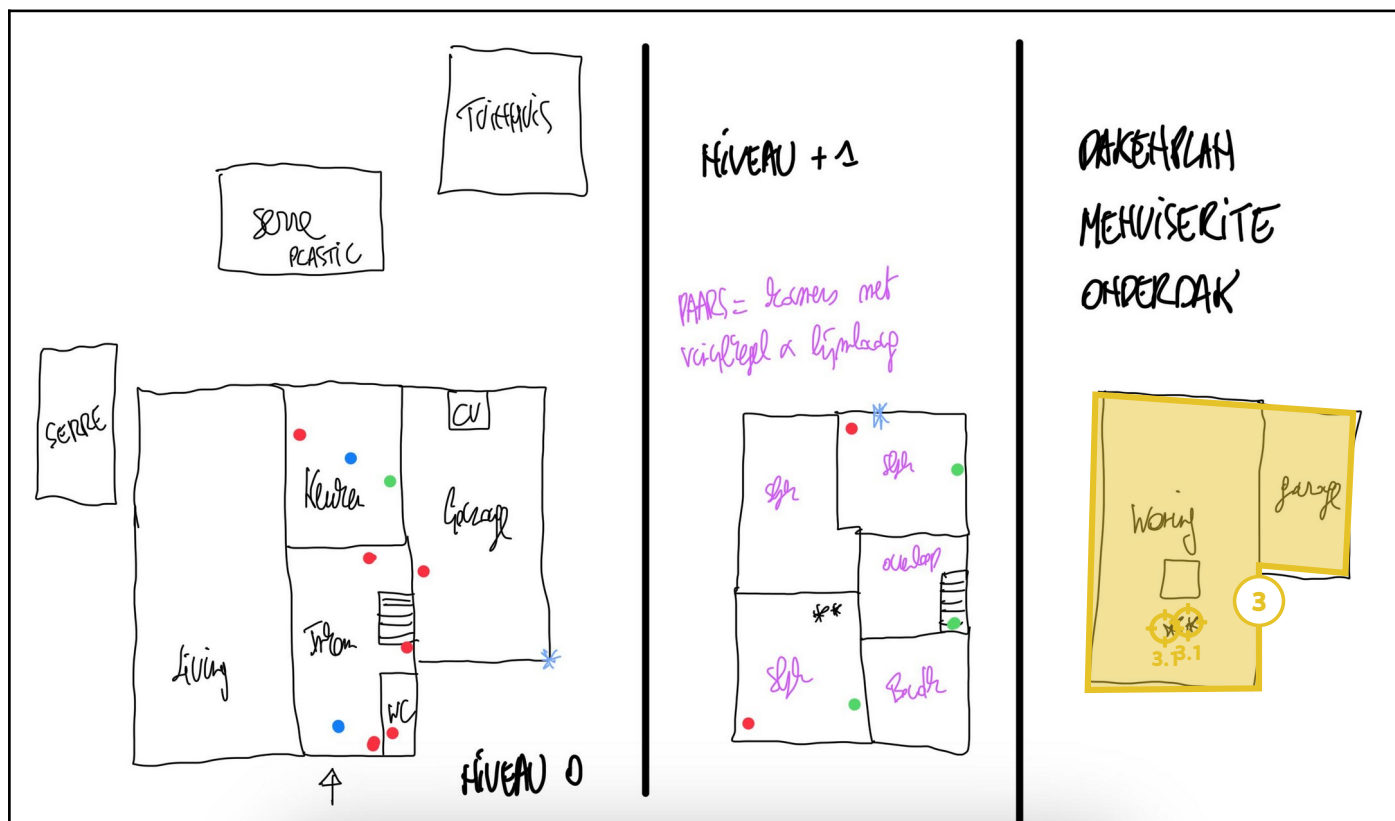
Plan 1.5: Dakenplan I Menuiserie onderdak (asbesthoudend)

Beschrijving	Type	Actie
3. Onderdak Asbesthoudend menuiserie	Asbestmateriaal	Zorgvuldig beheren
3.1 Code: 3 PS Menuiserie	Mengmonster	-

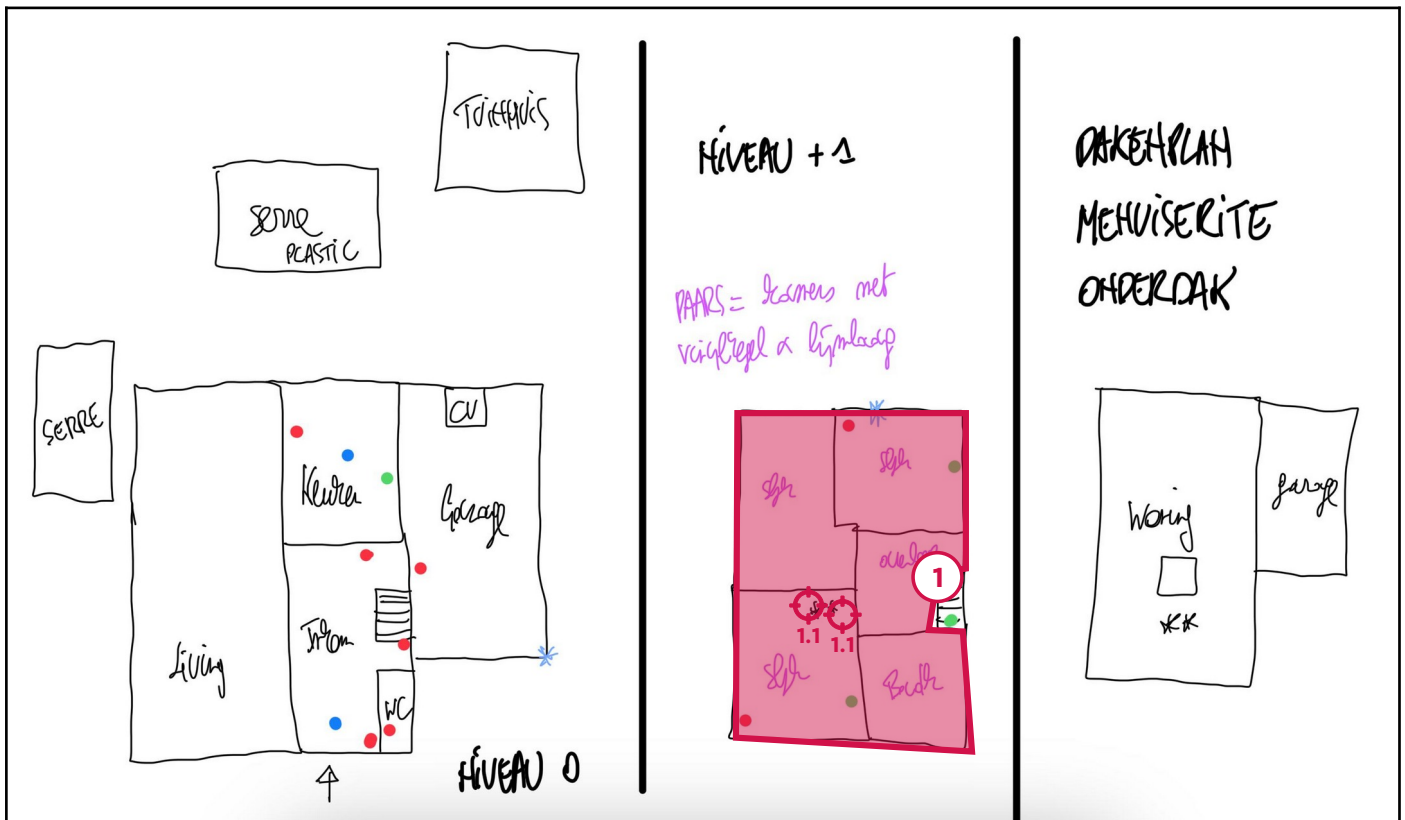
Plan 1.6: Lijmlaag

Beschrijving	Type	Actie
1. Lijmlaag onder vinyltegels	Asbestmateriaal	Dringend verwijderen
1.1 Code: 4 MS Vinyl en Lijm	Mengmonster	-

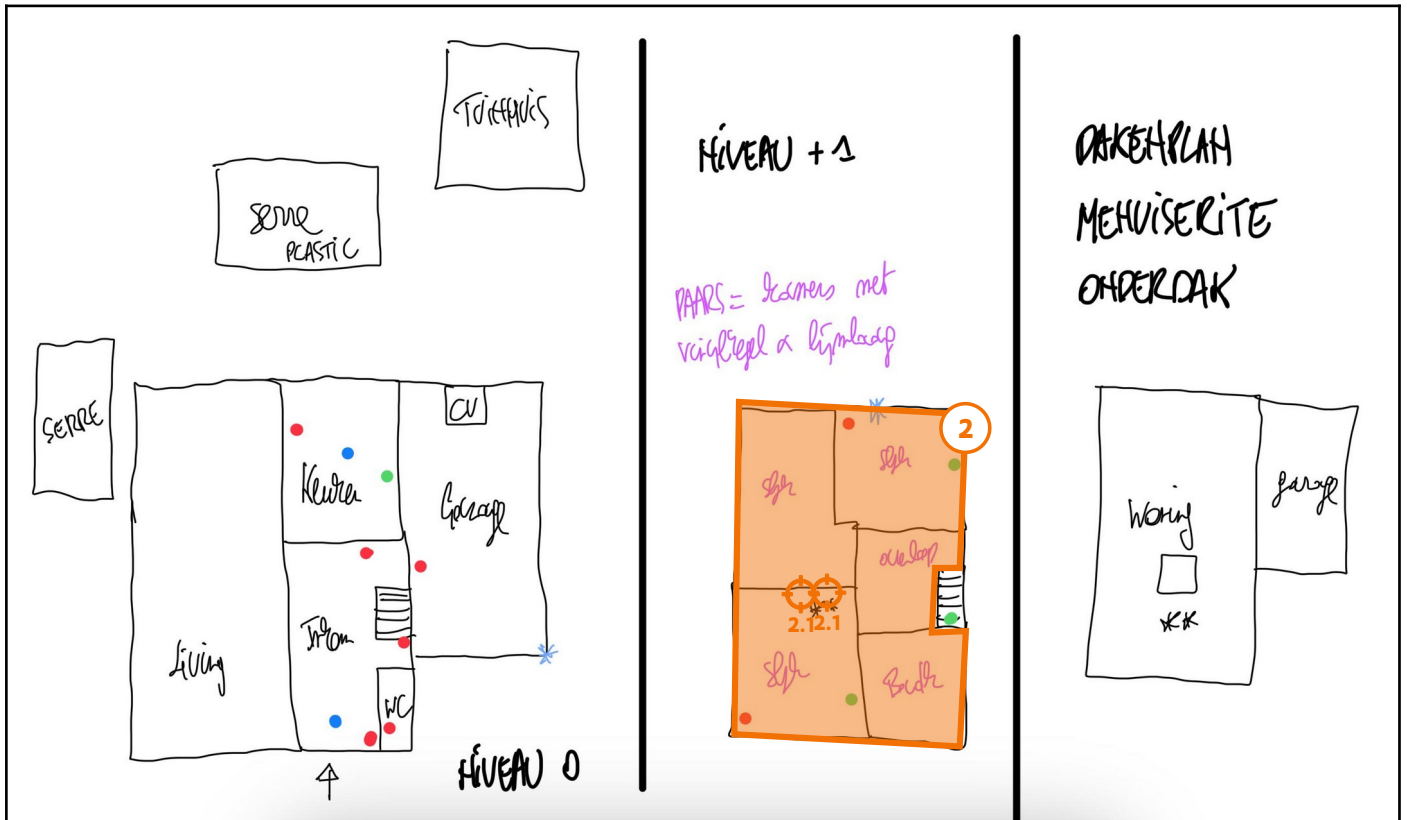
Plan 1.7: Vinyltegels

Beschrijving	Type	Actie
2. Vinyltegels	Asbestmateriaal	Verwijderen
2.1 Code: 4 - 4 I MS I Vinyl en Lijm	Mengmonster	-

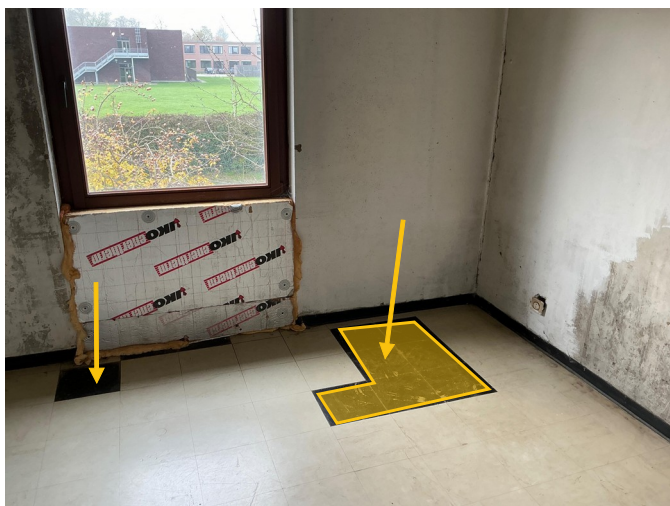
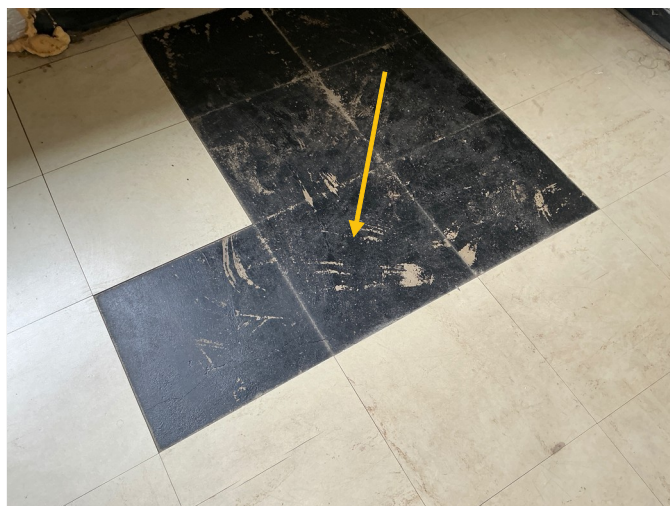
Eindbeoordeling materiaalrisico	Hoog materiaalrisico en/of hoge kans op vezelvrijgave
---------------------------------	---

Gebondenheid	Categorie 1: hechtgebonden in oorsprong
Asbestsoort (vezeltype)	Alleen chrysotiel
Asbestconcentratie	Laag (< 50%)
Afschermingsgraad van het gehele materiaal	Geheel of deels (ook) vrij aan binnenluchtstromen
Toestand van het materiaal	Zwaar beschadigd, zwaar verweerd

#	Type	Referentie	Resultaat
1.1	Mengmonster	4 I MS I Vinyl en Lijm	Chrysotiel

Beschrijving	Lijmlaag onder vinyltegels
Omgeving	Binnen
Primaire drager	Vloer
Asbestmateriaal	In-situ afwerkingslagen - Lijmlaag
Bindmiddel van asbestmateriaal	Lijm
Gebondenheid op basis van bindmiddel	Hecht
Hoeveelheid (oppervlakte - dikte - aantal)	<ul style="list-style-type: none">• 52,00 m² - 3,00 mm - 1 stuk
Totaal volume	0,156 m ³
Eenvoudig bereikbaar	Ja
Bevestigingswijze	<ul style="list-style-type: none">• Verlijmd, ingegoten, versmeerd
Identificatiemethode	Vaststelling met monsternamen
Destructieve handeling voor identificatie	Nee
Opmerking	De hoeveelheid is een schatting en kan afwijken van de werkelijke toestand.

Dringend verwijderen

- Verwijder dit asbestmateriaal zo snel mogelijk. Volg de toestand goed op.

- Hermetische zone (erkend asbestverwijderaer)
Deze toepassing kan enkel door een erkende asbestverwijderaer via de methodiek van hermetische zone verwijderd worden omdat verwijdering via de methodiek van eenvoudige handelingen en/of couveusezakmethode niet mogelijk is; en er automatisch een verhoogd risico op vrijgave van asbestvezels (max. concentratie 0,01 vezels/cm - CODEX Art. VI.3-54) ontstaat. (Bron: CODEX - Art. VI.3-61.- par 1.)

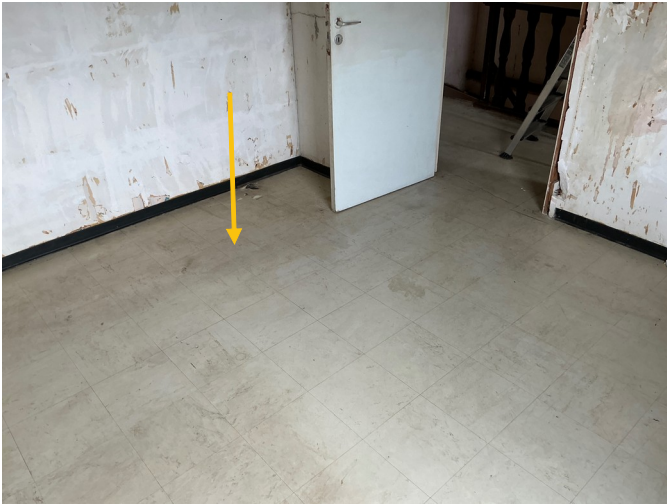
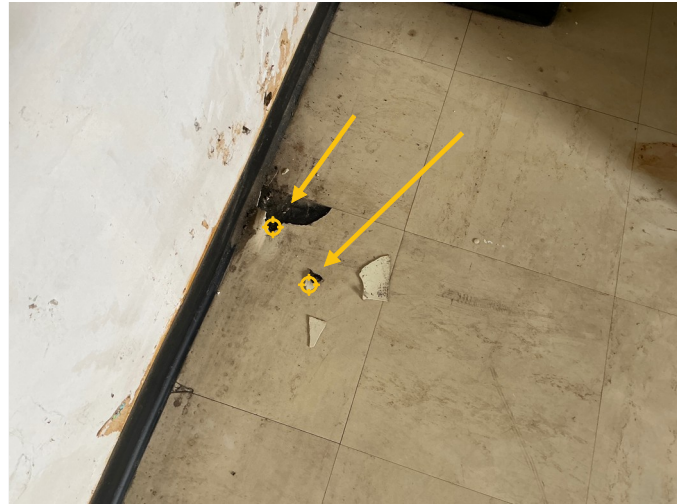
Eindbeoordeling materiaalrisico	Verhoogd materiaalrisico en/of verhoogde kans op vezelvrijgave
---------------------------------	--

Gebondenheid	Categorie 1: hechtgebonden in oorsprong
Asbestsoort (vezeltype)	Alleen chrysotiel
Asbestconcentratie	Laag (< 50%)
Afschermingsgraad van het gehele materiaal	Geheel of deels (ook) vrij aan de binnenlucht
Toestand van het materiaal	Matig beschadigd, matig verweerd

#	Type	Referentie	Resultaat
2.1	Mengmonster	4 - 4 I MS I Vinyl en Lijm	Chrysotiel

Beschrijving	Vinyltegels
Omgeving	Binnen
Primaire drager	Vloer
Asbestmateriaal	Prefab - afwerking - Vloerzeil
Bindmiddel van asbestmateriaal	Kunststof of -hars
Gebondenheid op basis van bindmiddel	Hecht
Hoeveelheid (oppervlakte - aantal)	<ul style="list-style-type: none">• 51,00 m² - 1 stuk
Totale oppervlakte	51,00 m ²
Eenvoudig bereikbaar	Ja
Bevestigingswijze	<ul style="list-style-type: none">• Verlijmd, ingegoten, versmeerd
Identificatiemethode	Vaststelling met monsternamen
Destructieve handeling voor identificatie	Nee
Opmerking	De hoeveelheid is een schatting en kan afwijken van de werkelijke toestand.

Verwijderen

- Verwijder dit asbestmateriaal zo snel mogelijk. Volg de toestand goed op.

- Hermetische zone (erkend asbestverwijderaar)
Alvorens verwijdering is verdere analyse van de eventuele onderliggende verlijming noodzakelijk. Het asbest kan zich tevens in een onderliggende lijmlaag bevinden. Hiervoor is verder destructief onderzoek nodig.

Deze toepassing kan enkel door een erkende asbestverwijderaar via de methodiek van hermetische zone verwijderd worden omdat verwijdering via de methodiek van eenvoudige handelingen en/of couveusezakmethode niet mogelijk is; en er automatisch een verhoogd risico op vrijgave van asbestvezels (max. concentratie 0,01 vezels/cm - CODEX Art. VI.3-54) ontstaat. (Bron: CODEX - Art. VI.3-61.- par 1.)

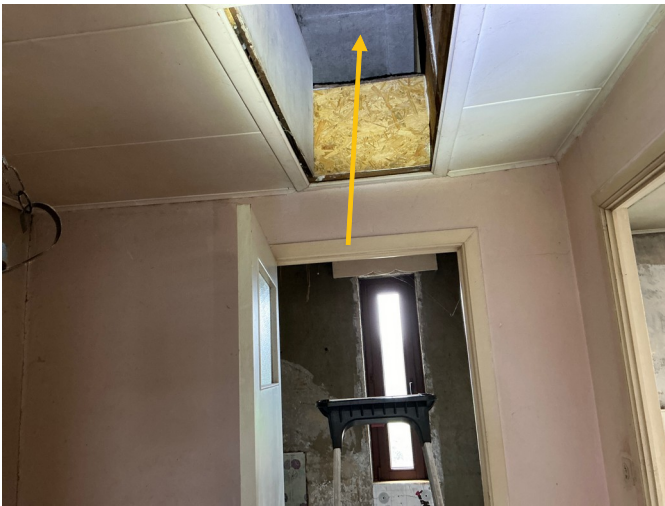
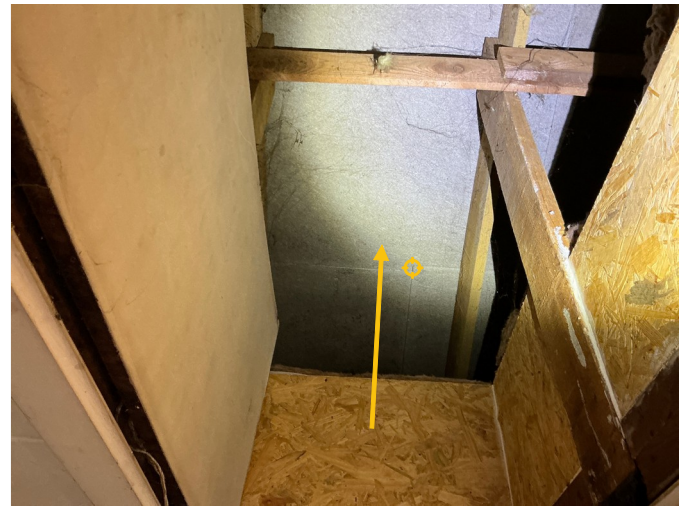
Eindbeoordeling materiaalrisico	Laag materiaalrisico en/of verlaagde kans op vezelvrijgave
---------------------------------	--

Gebondenheid	Categorie 1: hechtgebonden in oorsprong
Asbestsoort (vezeltype)	Alleen chrysotiel
Asbestconcentratie	Laag (< 50%)
Afschermingsgraad van het gehele materiaal	Geheel of deels (ook) vrij aan de binnenlucht
Toestand van het materiaal	Licht beschadigd, licht verweerd. Intact calciumsilicaatmateriaal of categorie III 'gebondenheid'

#	Type	Referentie	Resultaat
3.1	Mengmonster	3 I PS I Menuiserie	Chrysotiel

Beschrijving	Onderdak Asbesthoudend menuiserite
Omgeving	Grenst aan binnen- en buitenlucht
Primaire drager	Schuin dak
Asbestmateriaal	Plaat, paneel, tablet - Type Menuiserite
Bindmiddel van asbestmateriaal	Cement
Gebondenheid op basis van bindmiddel	Hecht
Hoeveelheid (oppervlakte - dikte - aantal)	<ul style="list-style-type: none">• 114,00 m² - 0,50 cm - 1 stuk
Totaal volume	0,57 m ³
Eenvoudig bereikbaar	Nee <ul style="list-style-type: none">• Het asbestmateriaal is bedekt (uitgezonderd laag verf, coating, behang, kunststof, textiel) en het wegnemen van het bedekkende materiaal kan niet zonder het bedekkende materiaal te beschadigen.
Bevestigingswijze	<ul style="list-style-type: none">• Geklemd• Genageld, geniet
Identificatiemethode	Vaststelling met monstername
Destructieve handeling voor identificatie	Nee
Opmerking	De hoeveelheid is een schatting en kan afwijken van de werkelijke toestand.

Zorgvuldig beheren

- Zorg voor een veilig beheer en verwijder dit asbestmateriaal wanneer het bij werken eenvoudig bereikbaar wordt. Controleer de toestand jaarlijks op wijzigingen.

Om een asbestveilig asbestattest te bekomen volstaat het momenteel om de onderdakplaat (type menuiserite / vezelcementplaten met asbest) veilig en zorgvuldig te beheren.

Indien u het dak wenst te vernieuwen of wijzigingen wenst aan te brengen aan of op het dak, dient het onderdak verwijderd te worden.

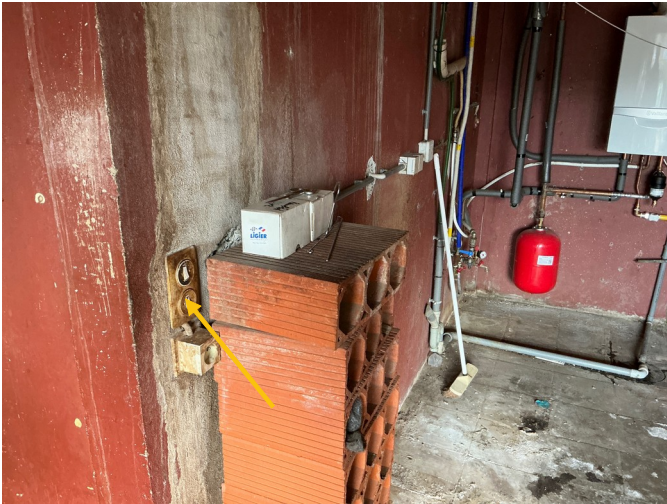
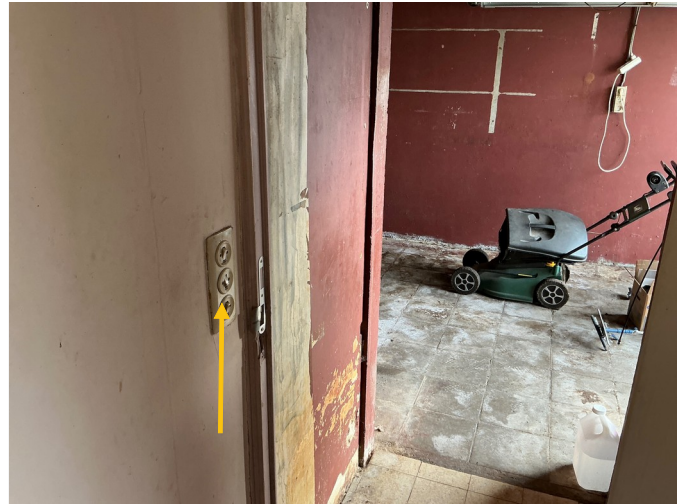
Eindbeoordeling materiaalrisico	Laag materiaalrisico en/of verlaagde kans op vezelvrijgave
---------------------------------	--

Gebondenheid	Categorie 1: hechtgebonden in oorsprong
Asbestsoort (vezeltype)	Crocidoliet aanwezig
Asbestconcentratie	Laag (< 50%)
Afschermingsgraad van het gehele materiaal	Geheel of deels (ook) vrij aan de binnenlucht
Toestand van het materiaal	Onbeschadigd, niet verweerd

Beschrijving	Bakeliet Elektrische installatie
Omgeving	Binnen
Primaire drager	Communicatie en elektrische infrastructuur en uitrusting
Asbestmateriaal	Plaat, paneel, tablet - Type Bakeliet
Bindmiddel van asbestmateriaal	Kunststof of -hars
Gebondenheid op basis van bindmiddel	Hecht
Hoeveelheid (oppervlakte - dikte - aantal)	<ul style="list-style-type: none"> • 0,10 m² - 1,00 cm - 1 stuk
Totaal volume	0,001 m ³
Eenvoudig bereikbaar	Ja
Bevestigingswijze	<ul style="list-style-type: none"> • Geschroefd
Identificatiemethode	Vaststelling zonder monsternamen
Destructieve handeling voor identificatie	Nee
Opmerking	<p>Bakeliet bevat asbest als vulstof.</p> <p>De hoeveelheid is een schatting en kan afwijken van de werkelijke toestand.</p> <p>De zichtbare bakeliet tijdens het plaatsbezoek werd aangeduid op de schets. Geen zekerheid kan worden gegeven dat dit alle aanwezige bakeliet betreft. Mogelijks zit er nog verborgen bakeliet achter meubels, kasten, wanden, andere infrastructuur,... De asbesttoepassing werd hierbij geïnspecteerd.</p>

Zorgvuldig beheren

- Zorg voor een veilig beheer. Vermijd het beschadigen van het asbestmateriaal. Controleer de toestand jaarlijks op wijzigingen.

- Eenvoudige handelingen: mag via doe-het-zelf of door werknemer(s) met opleidingsattest eenvoudige handelingen
Om een asbestveilig asbestattest te bekommen volstaat het om bakeliet veilig en zorgvuldig te beheren.

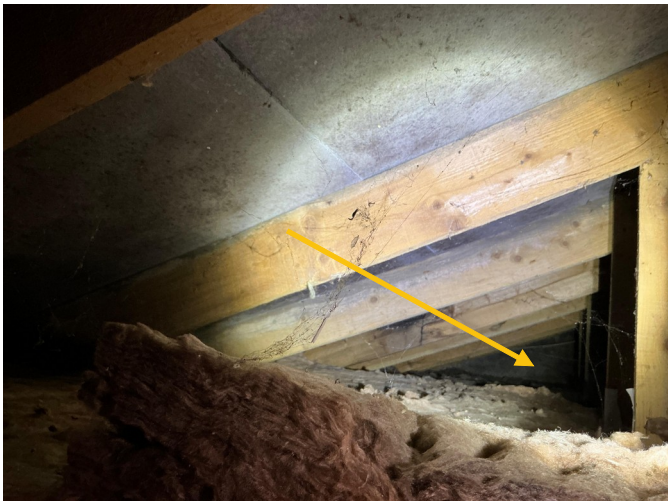
Fiche 5: Zolderruimte hoofdgebouw I Geen volledige risicobeoordeling mogelijk

Permanente beperking

Reden: Er is geen volledige risicobeoordeling mogelijk

Uitleg van de asbestdeskundige: De zolderruimte werd uitgesloten van het inspectiegebied aangezien deze niet inspecteerbaar was door de aanwezige isolatie op de zoldervloer alsook de (asbesthoudende) materialen of toepassingen die eventueel aanwezig zijn in deze zolderruimte (asbesthoudende leidingisolatie, asbesthoudende buizen/kanalen, asbesthoudende vinylvloeren,...).

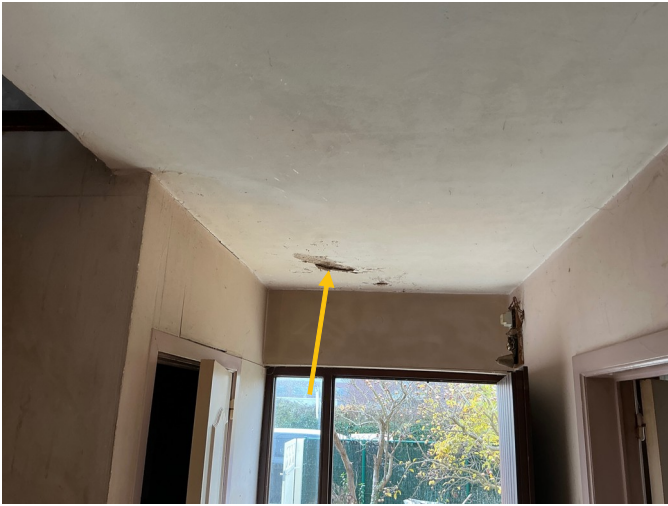
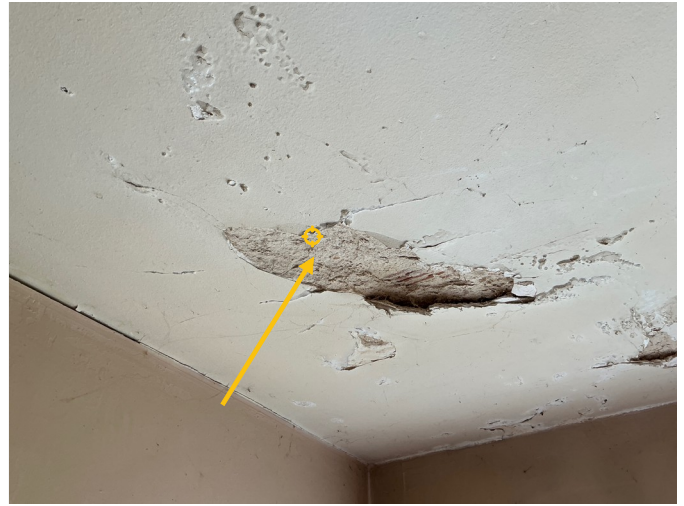
Fiche 6: Zichtbaar plafondpleister

Geen asbest

#	Type	Referentie	Resultaat
6.1	Mengmonster	2 MS Plafondpleister	Geen asbest

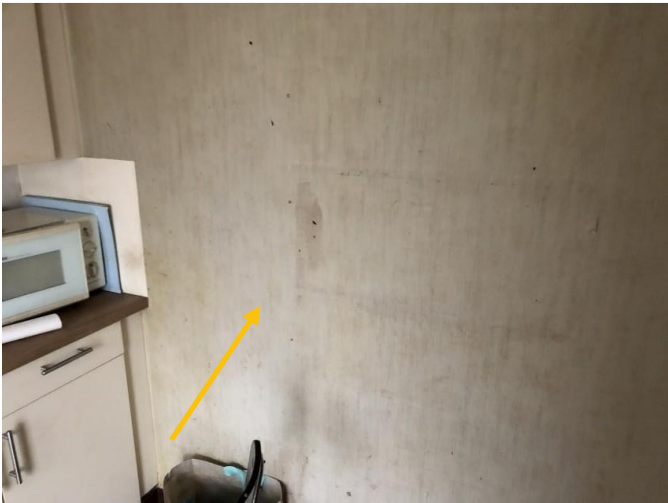
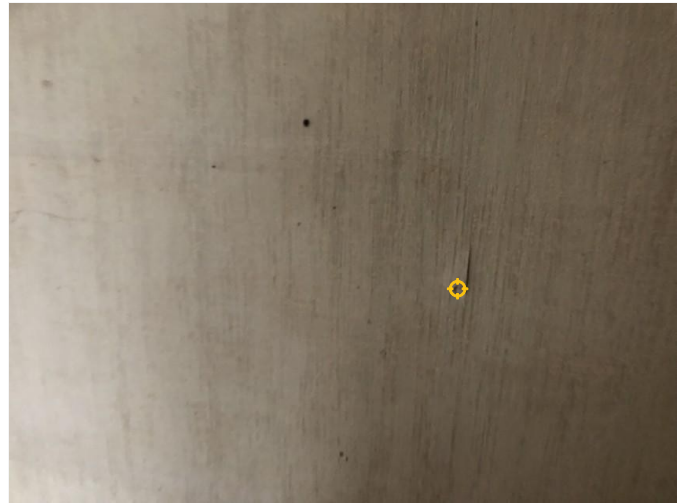
Fiche 7: Zichtbaar wandpleister

Geen asbest

#	Type	Referentie	Resultaat
7.1	Mengmonster	1 MS Wandpleister	Geen asbest

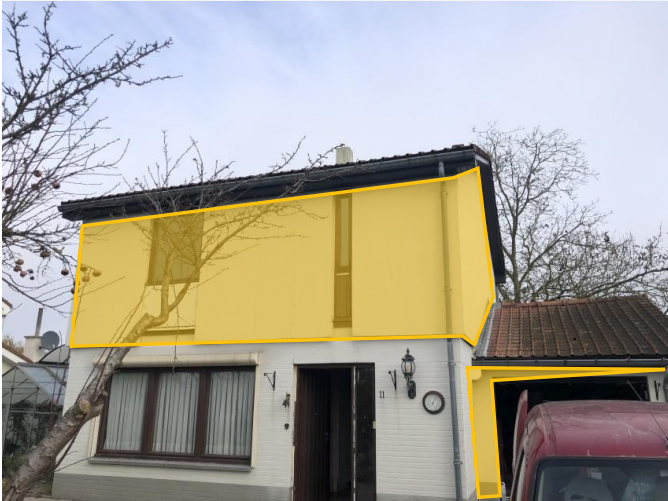
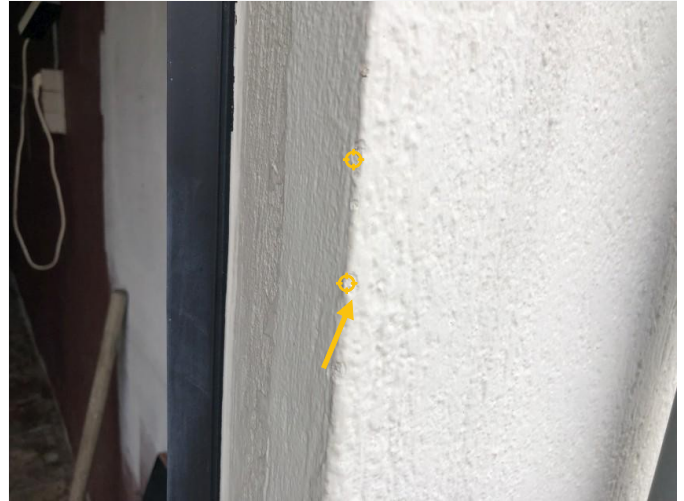
Fiche 8: Verf buitengevels

Geen asbest

#	Type	Referentie	Resultaat
8.1	Mengmonster	5 MS Verf gevel	Geen asbest
