Asbestinventarisatetest

Scheepsdalelaan 40, 8000 Brugge

Attestnummer : 20231205-000212.000

Uitgegeven op : 05.12.2023

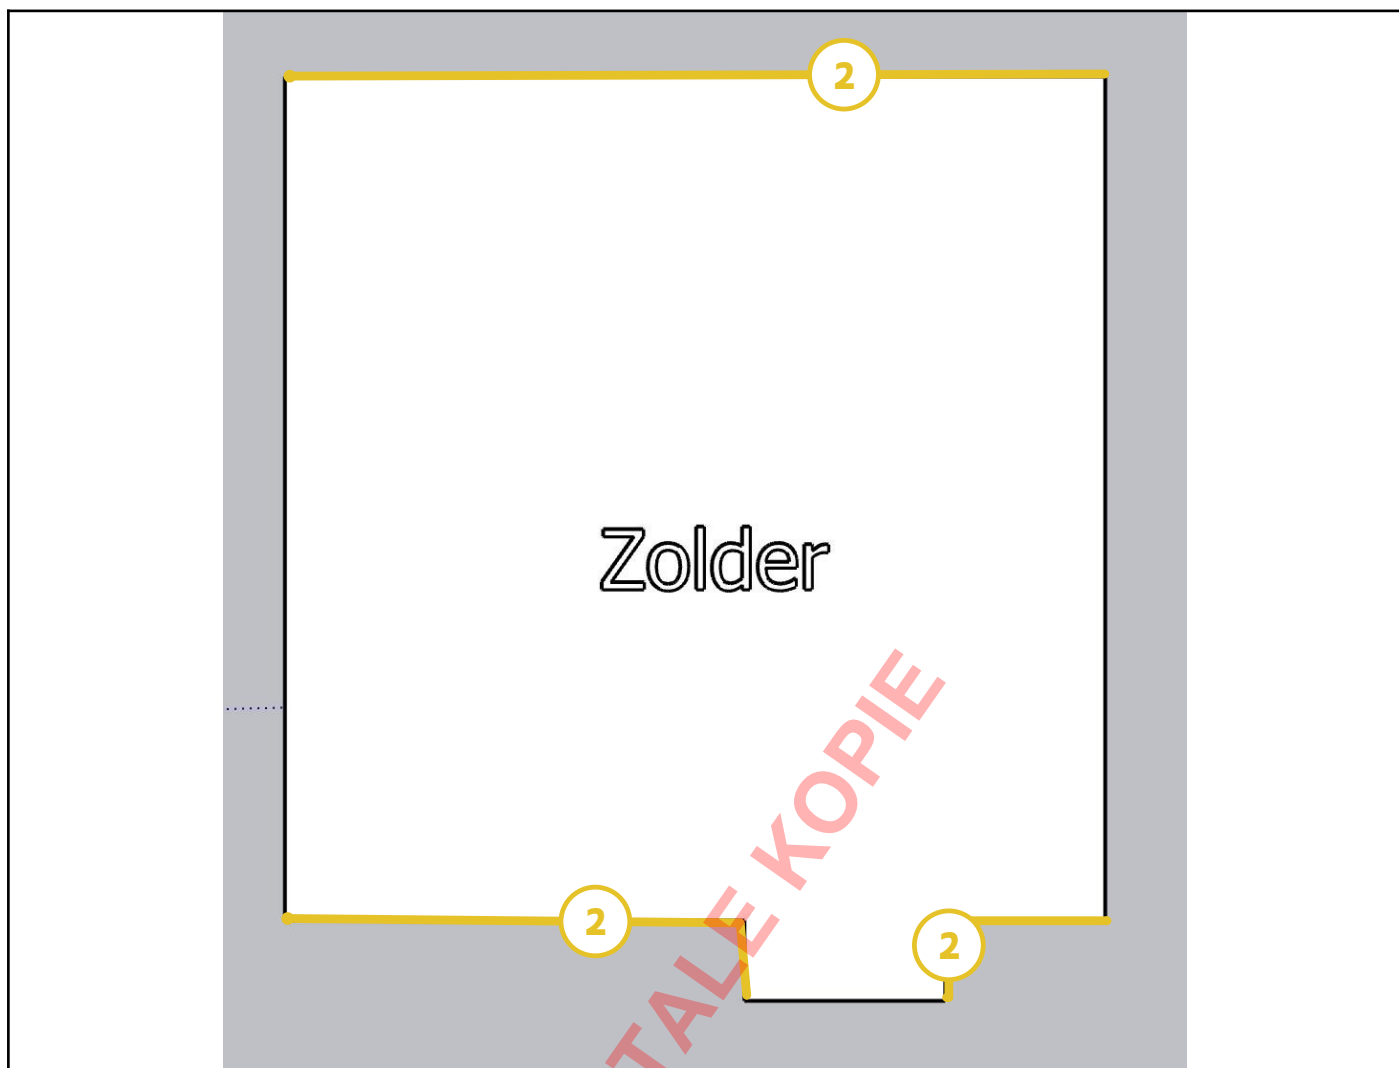
Plan 1.4: Zolderplan

Beschrijving	Type	Actie
2. Onderdak - Hellend dak (Hoofdgebouw)	Asbestmateriaal	Zorgvuldig beheren

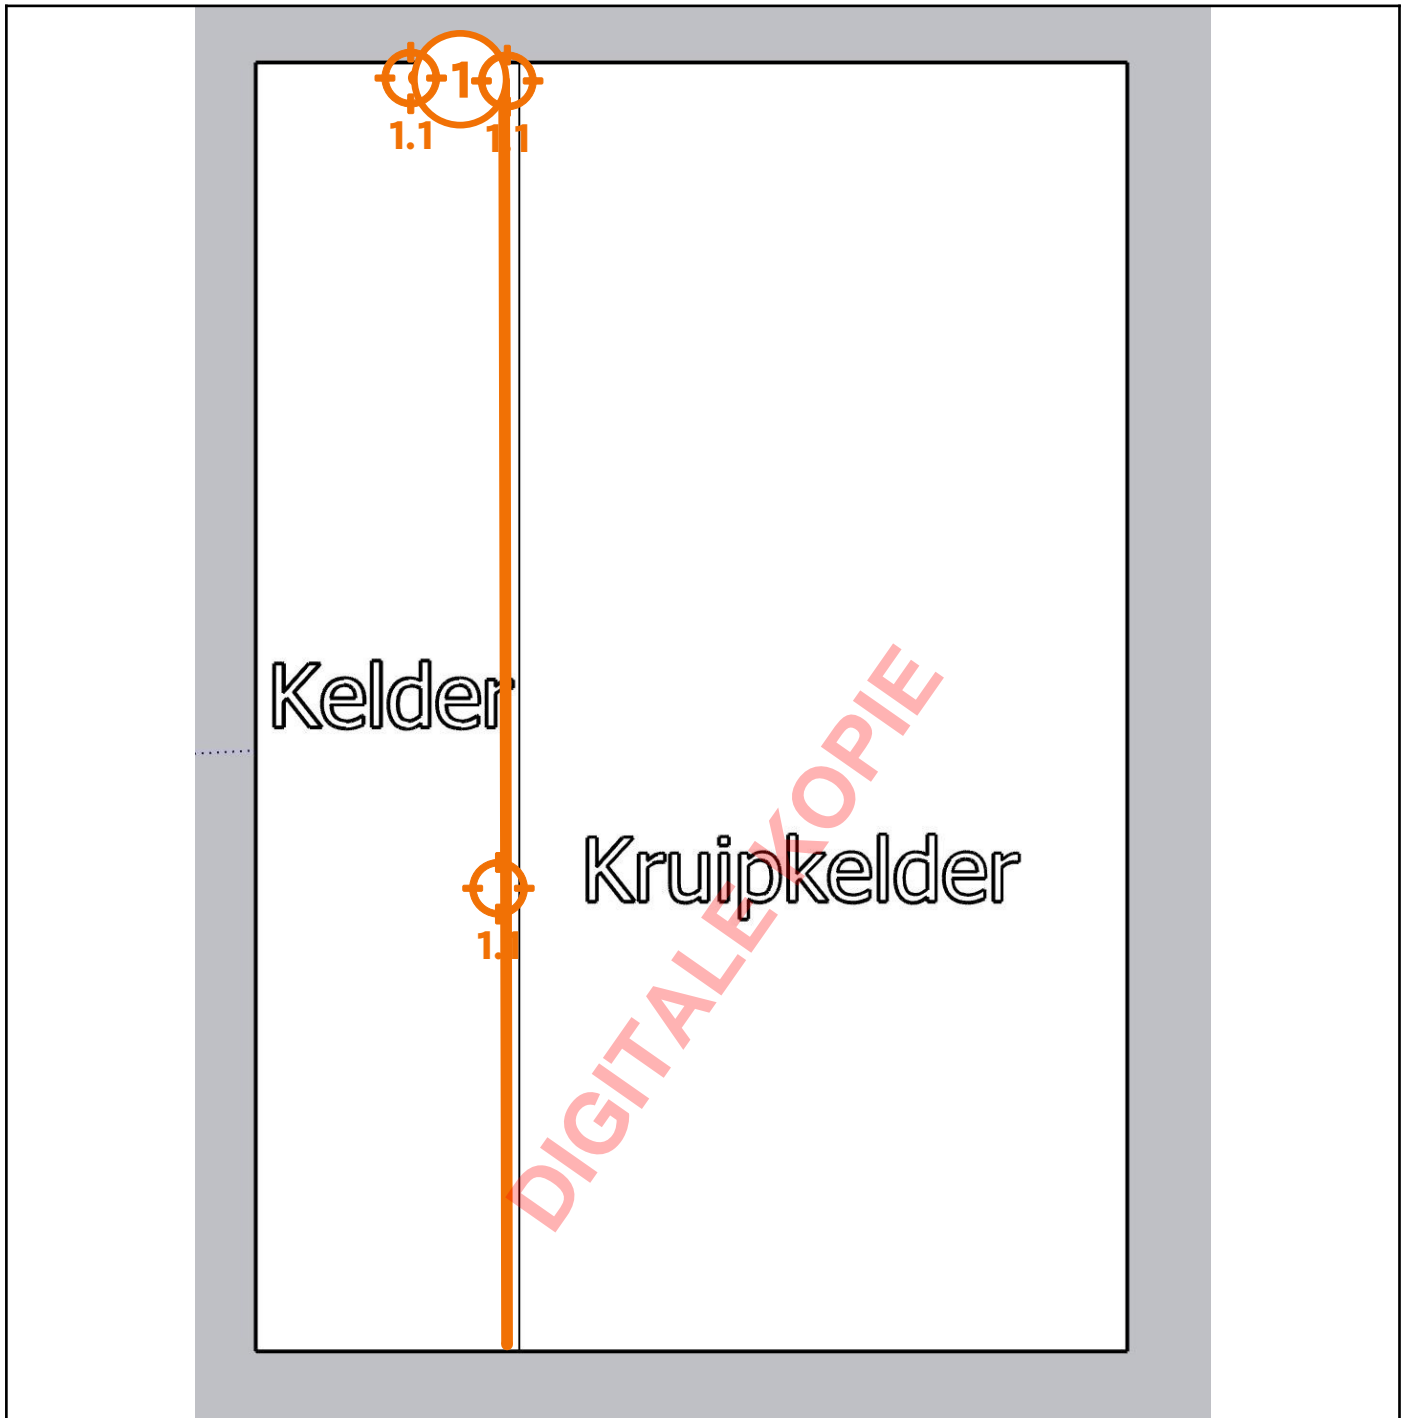
Plan 1.5: Kelderplan

Beschrijving	Type	Actie
1. Leidingisolatie - Kelder	Asbestmateriaal	Verwijderen
1.1 Code: 80969 - 3	Mengmonster	-

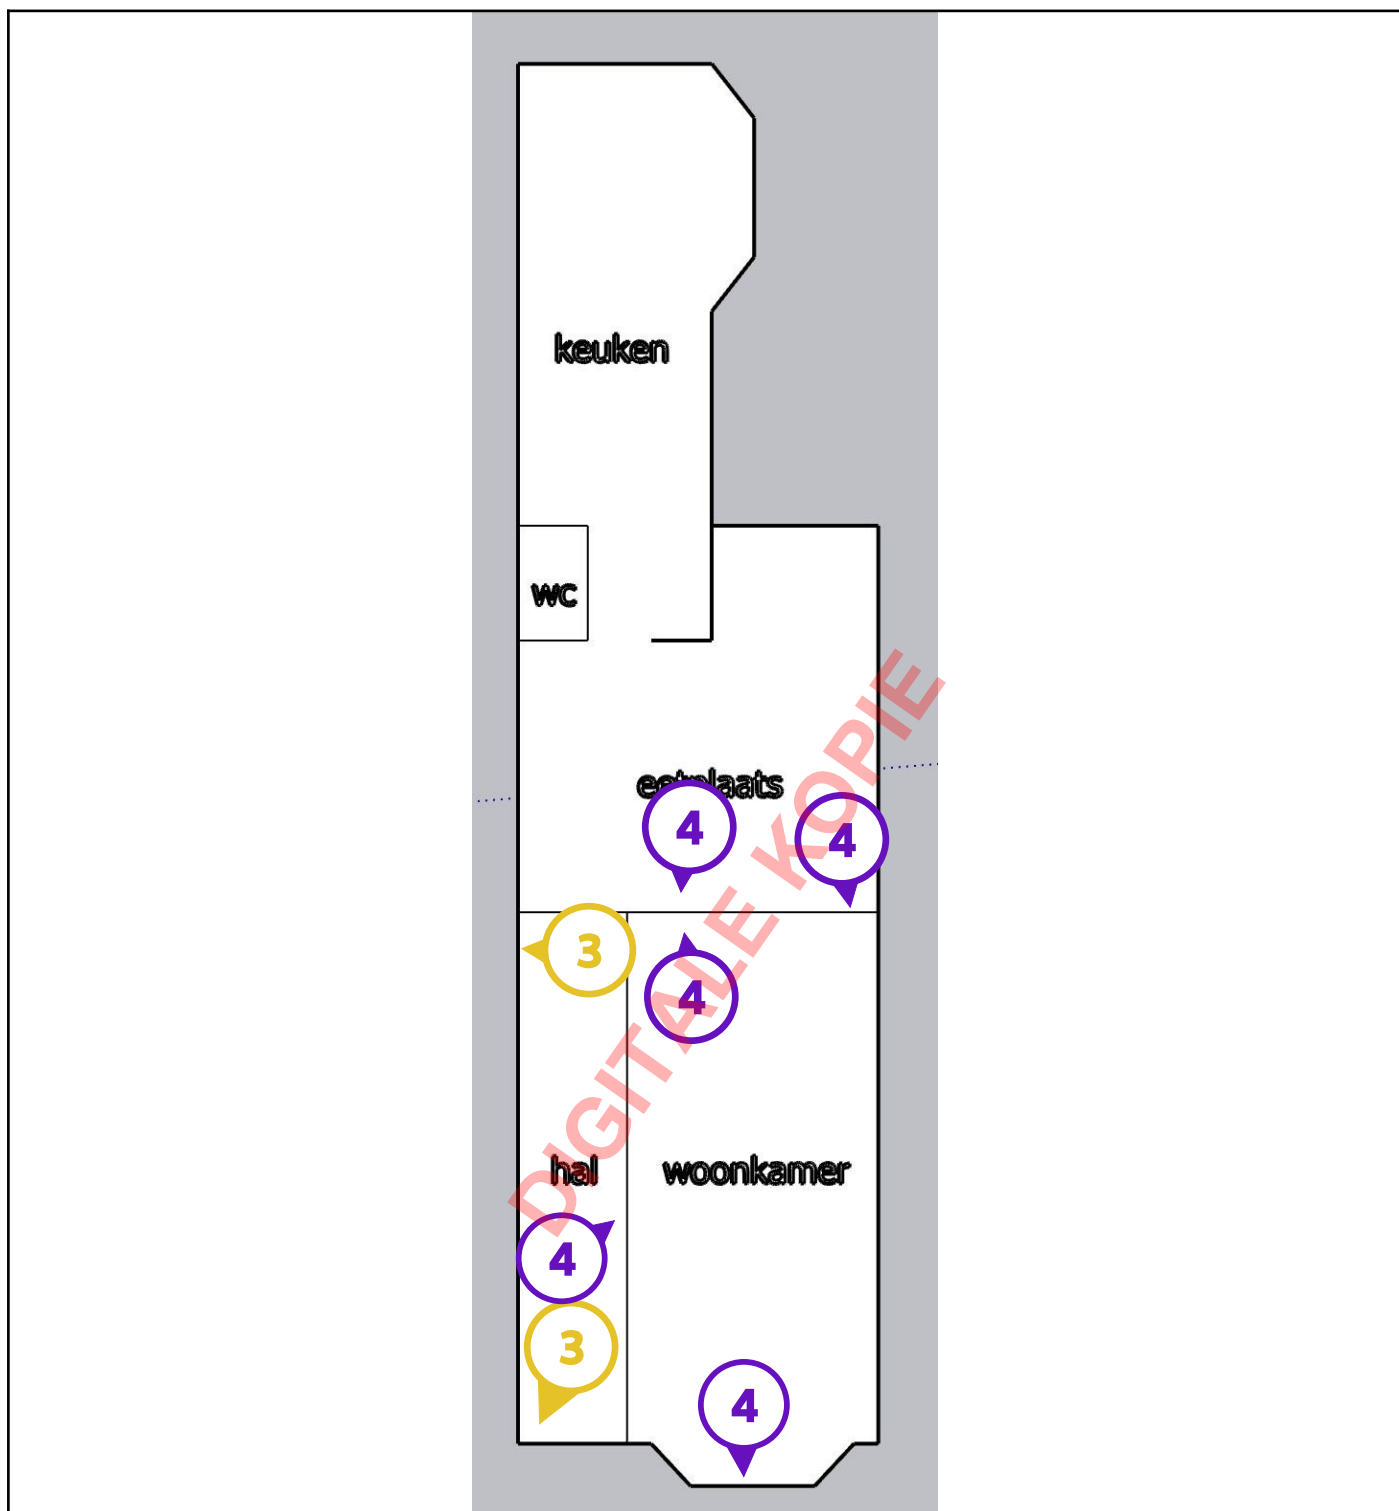
Plan 1.6: Grondplan

Beschrijving	Type	Actie
3. Elektrische elementen (Bakeliet)	Asbestmateriaal	Zorgvuldig beheren

4. Gietijzeren radiatoren (Bouwjaar ongekend)	Advies	-
---	--------	---

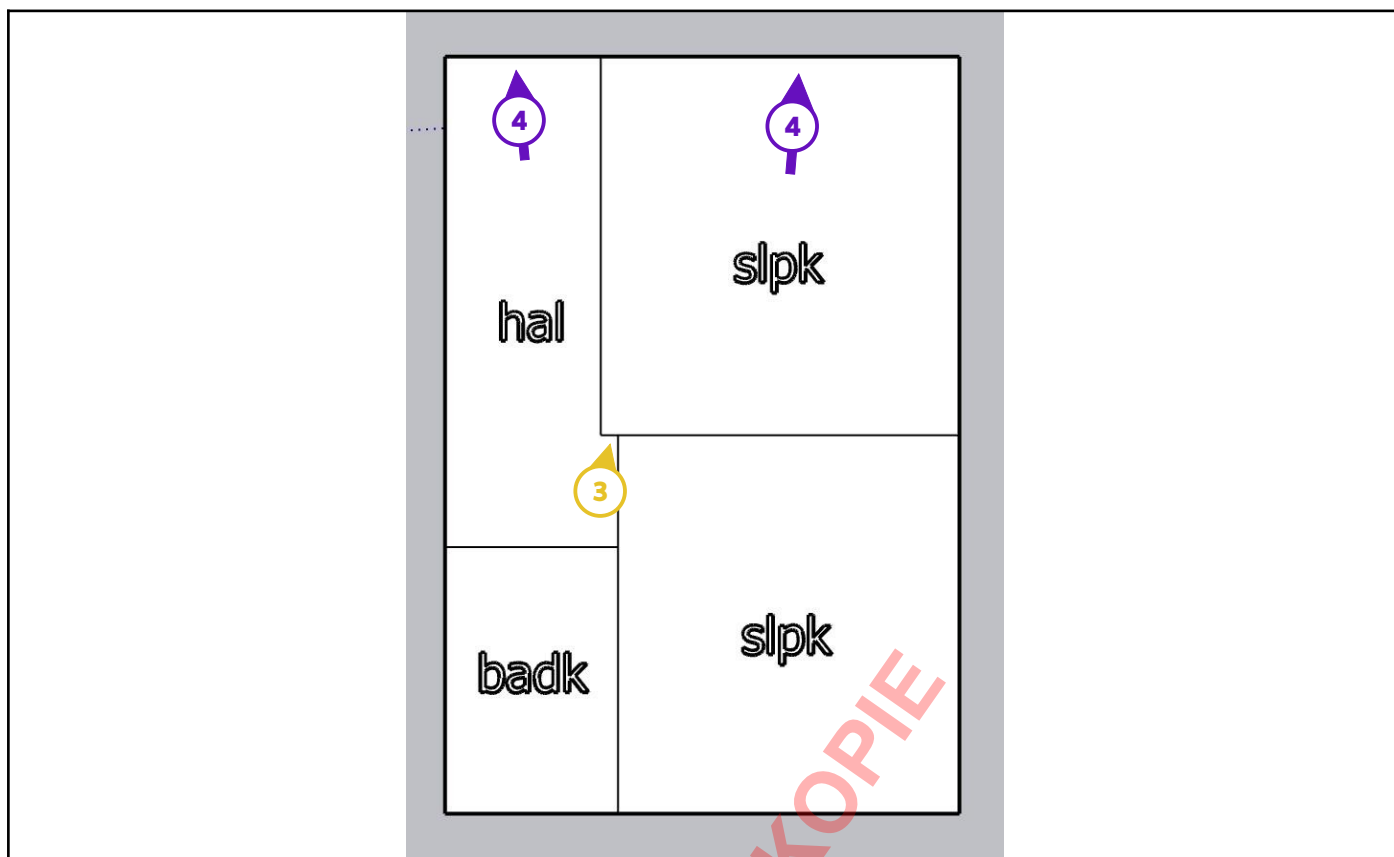
Plan 1.7: Verdiepingsplan 1

Beschrijving	Type	Actie
3. Elektrische elementen (Bakeliet)	Asbestmateriaal	Zorgvuldig beheren
4. Gietijzeren radiatoren (Bouwjaar ongekend)	Advies	-

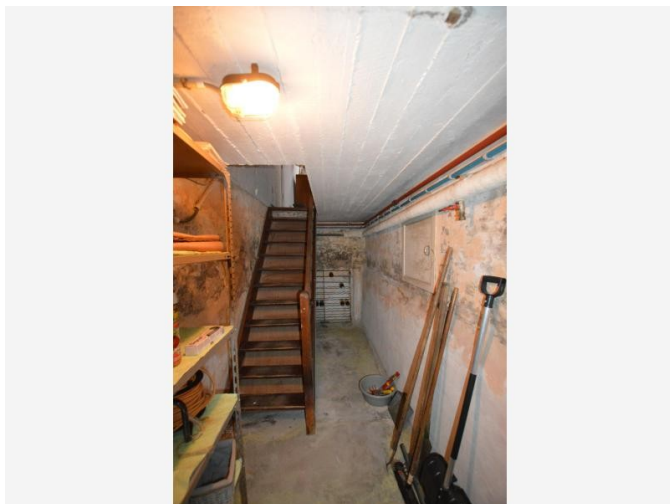
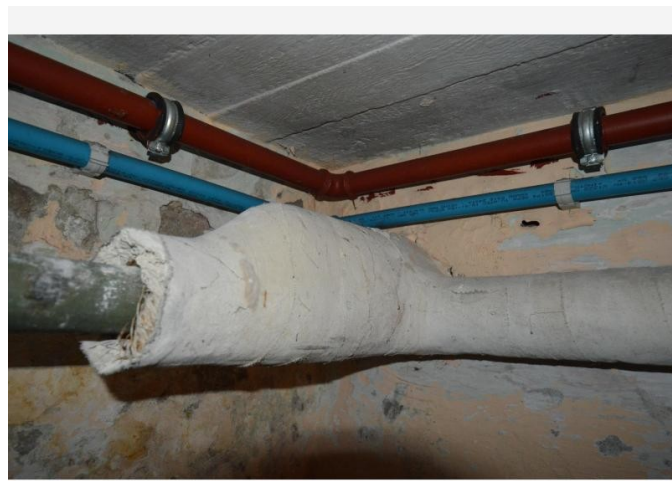
Het asbestmateriaal valt onder de mijlpaal van 2034.

Eindbeoordeling materiaalrisico	Verhoogd materiaalrisico en/of verhoogde kans op vezelvrijgave
---------------------------------	--

Gebondenheid	Categorie 2: niet-hechtgebonden met matrix
Asbestsoort (vezeltype)	Amfibool aanwezig, uitgezonderd crocidoliet
Asbestconcentratie	Laag (< 50%)
Afschermingsgraad van het gehele materiaal	Geheel of deels (ook) vrij aan de binnenlucht
Toestand van het materiaal	Licht beschadigd, licht verweerd. Intact materiaal type Pical – asbestboard of categorie III 'gebondenheid'

#	Type	Referentie	Resultaat
1.1	Mengmonster	80969 - 3	Amosiet

Beschrijving	Leidingisolatie - Kelder
Omgeving	Binnen

Primaire drager	HVAC infrastructuur en uitrusting
Asbestmateriaal	In-situ afwerkingslagen - Thermische isolatie
Bindmiddel van asbestmateriaal	Gips - kalk
Gebondenheid op basis van bindmiddel	Niet-hechtgebonden
Hoeveelheid (lengte - omtrek - dikte - aantal)	<ul style="list-style-type: none"> • 9,50 m - 40,00 cm - 5,00 cm - 1 stuk
Totaal volume	0,19 m ³
Eenvoudig bereikbaar	Ja
Bevestigingswijze	<ul style="list-style-type: none"> • Verlijmd, ingegoten, versmeerd
Identificatiemethode	Vaststelling met monstername
Destructieve handeling voor identificatie	Nee

Verwijderen

- Scherm in afwachting van verwijdering het asbestmateriaal af van luchtstromingen en verstoring: bijvoorbeeld door het te verpakken, te fixeren, af te dekken, signalisatie - afbakening aan te brengen, ...
- Verwijder dit asbestmateriaal zo snel mogelijk. Volg de toestand goed op.

- Hermetische zone (erkend asbestverwijderaar)
De techniek van de hermetische zone dient door de erkend verwijderaar te worden gehanteerd in volgende gevallen:
 - Bij de sanering van niet-hechtgebonden (Losgebonden) asbesthoudende materialen: zoals gipsisolatie rond thermische leidingen, spuitasbest, asbesthoudend pleisterwerk, ... Bij leidingisolatie in moeilijk bereikbare ruimtes zoals een kruipkelder kan de couveusezak methode worden toegepast.
 - Bij de sanering van asbesthoudend plaatmateriaal, cement, vloerbedekking, ... voorzien van een bevestigingssysteem (Lijm, schroeven, nagels, ...).

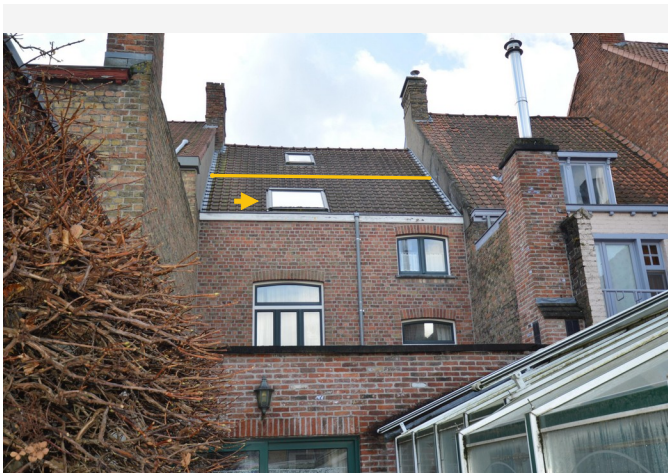
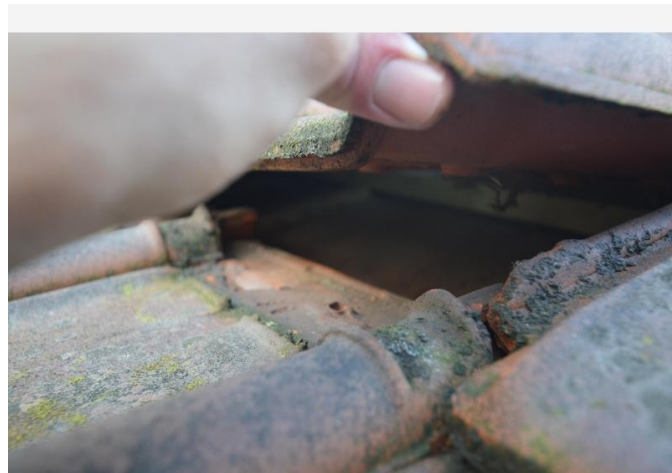
Het asbestmateriaal valt onder de mijlpaal van 2040.

Eindbeoordeling materiaalrisico	Zeer laag materiaalrisico en/of zeer lage kans op vezelvrijgave
---------------------------------	---

Gebondenheid	Categorie 1: hechtgebonden in oorsprong
Asbestsoort (vezeltype)	Crocidoliet aanwezig
Asbestconcentratie	Laag (< 50%)
Afschermingsgraad van het gehele materiaal	Enkel randen niet afgeschermd maar geen contact met binnenluchtstromen
Toestand van het materiaal	Onbeschadigd, niet verweerd

Beschrijving	Onderdak - Hellend dak (Hoofdgebouw)
Omgeving	Binnen
Primaire drager	Schuin dak

Asbestmateriaal	Plaat, paneel, tablet - Type Menuiserite
Bindmiddel van asbestmateriaal	Cement
Gebondenheid op basis van bindmiddel	Hecht
Hoeveelheid (oppervlakte - dikte - aantal)	<ul style="list-style-type: none"> • 6,38 m² - 0,32 cm - 1 stuk • 15,00 m² - 0,32 cm - 1 stuk
Totaal volume	0,068 m ³
Eenvoudig bereikbaar	<p>Nee</p> <ul style="list-style-type: none"> • Het asbestmateriaal is bedekt (uitgezonderd laag verf, coating, behang, kunststof, textiel) en het wegnemen van het bedekkende materiaal kan niet zonder het bedekkende materiaal te beschadigen.
Bevestigingswijze	<ul style="list-style-type: none"> • Geklemd • Genageld, geniet
Identificatiemethode	Vaststelling zonder monstername
Destructieve handeling voor identificatie	Nee
Opmerking	Het onderdak op de zolder is uitgevoerd in houtvezelplaten. Bij het opheffen van een dakpan is bij het onderste stuk van het dak (Verdieping 2) een menuiserite plaat vast te stellen.

Zorgvuldig beheren

- Zorg voor een veilig beheer en verwijder dit asbestmateriaal wanneer het bij werken eenvoudig bereikbaar wordt. Controleer de toestand jaarlijks op wijzigingen.

- Eenvoudige handelingen: enkel door erkend asbestverwijderaar
Bevindt het asbest zich buiten uw woning of gebouw? Dan mag u de volgende toepassingen zelf wegnemen:
 - Hechtgebonden asbest dat niet beschadigd is.
 - Hechtgebonden asbest dat wel beschadigd is en waarbij er vrije asbestvezels zichtbaar zijn.
 - Een beschadigde toepassing of asbest in slechte staat kan makkelijk verder breken of vergruizen. Er komen dan schadelijke asbestvezels vrij die ingeademd kunnen worden.U mag bijgevolg enkel beschadigd of verweerd asbest verwijderen indien: de toepassing niet verder beschadigd raakt of vergruist en er niemand anders in de buurt is.

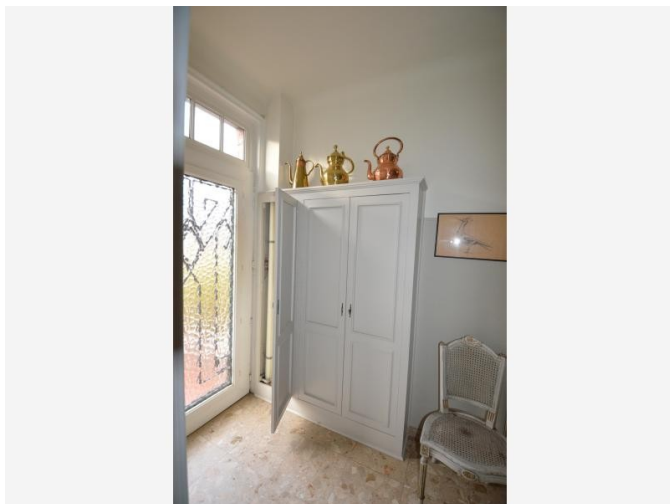
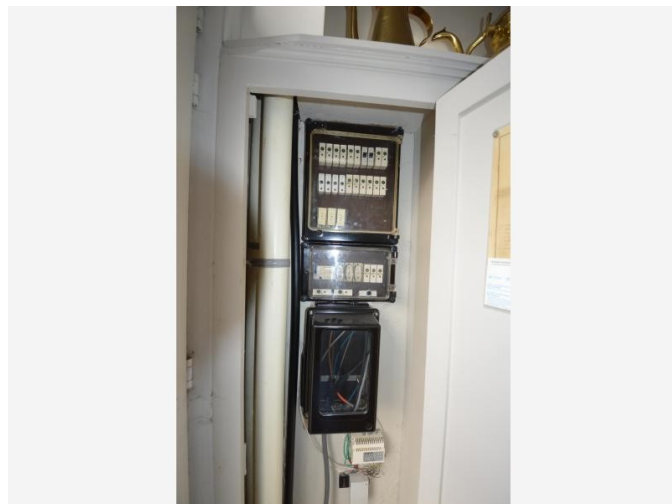
Het asbestmateriaal valt onder de mijlpaal van 2040.

Eindbeoordeling materiaalrisico	Laag materiaalrisico en/of verlaagde kans op vezelvrijgave
---------------------------------	--

Gebondenheid	Categorie 1: hechtgebonden in oorsprong
Asbestsoort (vezeltype)	Crocidoliet aanwezig
Asbestconcentratie	Laag (< 50%)
Afschermingsgraad van het gehele materiaal	Geheel of deels (ook) vrij aan de binnenlucht
Toestand van het materiaal	Onbeschadigd, niet verweerd

Beschrijving	Elektrische elementen (Bakeliet)
Omgeving	Binnen
Primaire drager	Communicatie en elektrische infrastructuur en uitrusting
Asbestmateriaal	Plaat, paneel, tablet - Type Bakeliet
Bindmiddel van asbestmateriaal	Kunststof of -hars
Gebondenheid op basis van bindmiddel	Hecht

Hoeveelheid (oppervlakte - dikte - aantal)	<ul style="list-style-type: none"> • 0,20 m² - 1,00 cm - 1 stuk • 0,10 m² - 1,00 cm - 1 stuk • 0,02 m² - 1,00 cm - 1 stuk
Totaal volume	0,003 m ³
Eenvoudig bereikbaar	Ja
Bevestigingswijze	<ul style="list-style-type: none"> • Geschroefd
Identificatiemethode	Vaststelling zonder monstername
Destructieve handeling voor identificatie	Nee
Opmerking	Het betreft voornamelijk zekeringskasten en schakelaars (zie aanduiding plan).

Zorgvuldig beheren

- Zorg voor een veilig beheer. Vermijd het beschadigen van het asbestmateriaal. Controleer de toestand jaarlijks op wijzigingen.

- Eenvoudige handelingen: mag via doe-het-zelf of door werknemer(s) met opleidingsattest eenvoudige handelingen
In binnenruimtes mag u alleen hechtgebonden asbest verwijderen dat niet beschadigd is. Dat betekent dat het materiaal volledig intact is en er geen vrije asbestvezels zichtbaar zijn. Opgelet: ook tijdens het verwijderen moet het asbest intact blijven. Bijgevolg dient men de toepassing dus te verwijderen zonder te breken of schade toe te brengen (In hun geheel). Indien dit niet mogelijk is mag je de asbest-toepassing niet zelf verwijderen en dien je een erkend verwijderaar aan te spreken.

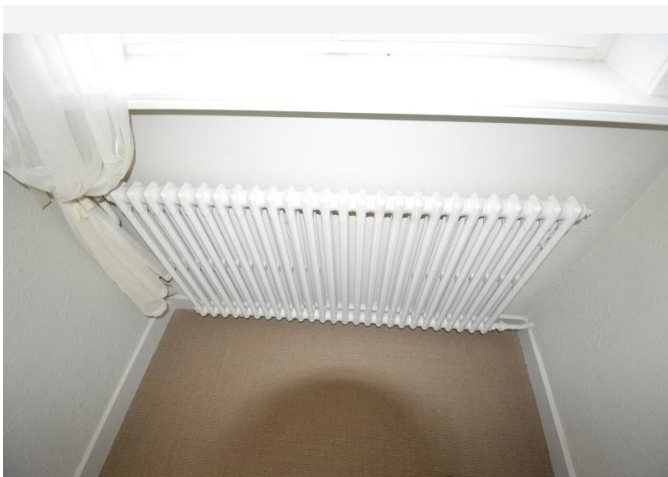
De entiteit is verwarmd via oudere gietijzeren radiatoren.

Het bouwjaar en/of de technische gegevens van deze verwarmingselementen konden niet worden waargenomen.

Asbestverdachte materialen (bv. pakkingen, asbestkoord, verbindingen voor buizen of kanalen, brandwerende materialen, ...) kunnen bijgevolg in de toestellen aanwezig zijn. Er werd geen destructief onderzoek gesteld op de toestellen.

Er werden wel geen asbesthoudende toepassingen onder of rondom deze verwarmingselementen waargenomen.

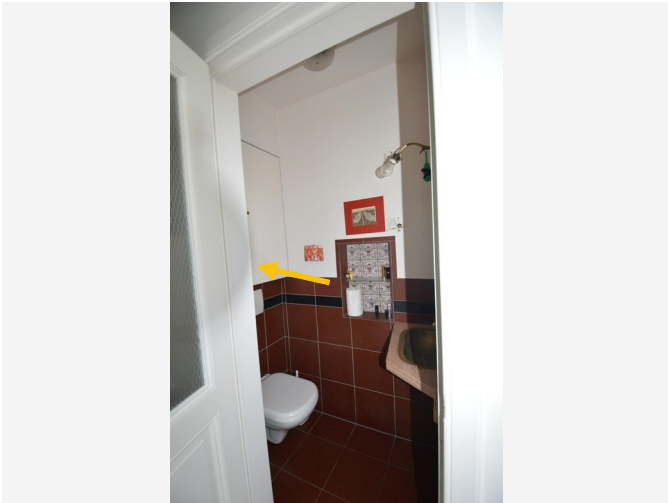
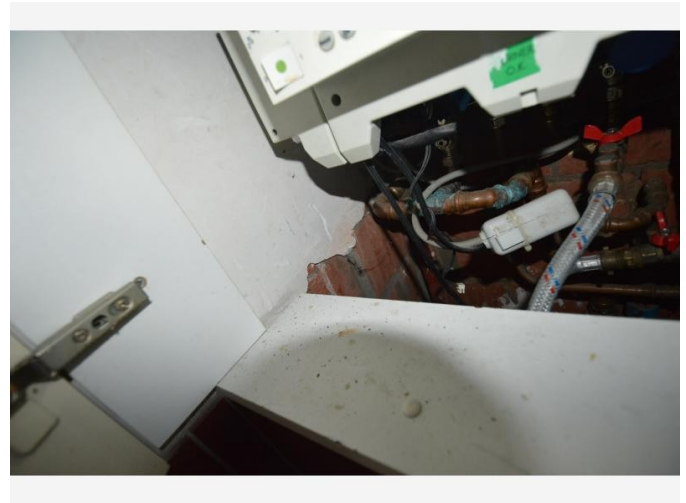
Geen asbest

#	Type	Referentie	Resultaat
6.1	Mengmonster	80969 - 1	Geen asbest

Beschrijving	Muren - Pleisterwerk
Omgeving	Binnen
Primaire drager	Binnenwand

Bindmiddel van materiaal	Gips - kalk
Gebondenheid op basis van bindmiddel	Niet-hechtgebonden
Hoeveelheid (oppervlakte - dikte - aantal)	• 420,00 m ² - 1,00 cm - 1 stuk
Totaal volume	4,20 m ³
Identificatiemethode	Vaststelling met monstername
Destructieve handeling voor identificatie	Nee
Opmerking	Er werd een staal genomen in een natte ruimte, droge ruimte, traphal en stookplaats.
