Asbestinventarisatetest

Terhulpenesteenweg 707, 3090 Overijse

Attestnummer : 20240929-000113.000

Uitgegeven op : 29.09.2024

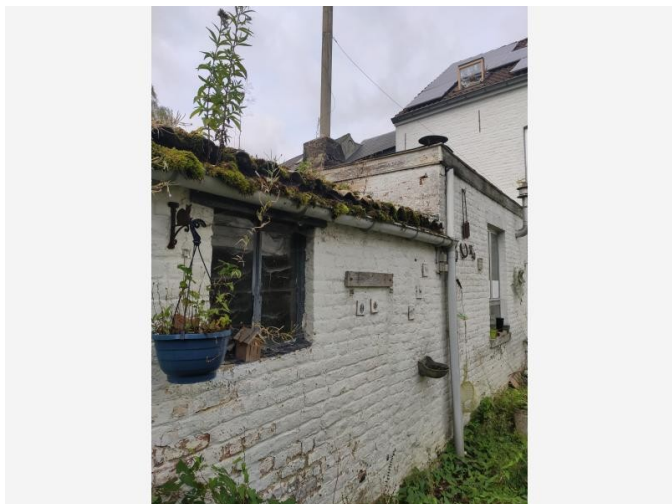
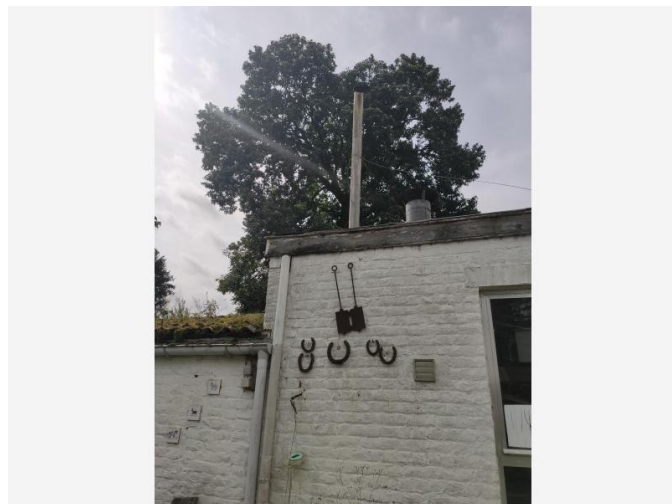
Het asbestmateriaal valt onder de mijlpaal van 2034.

Dringend verwijderen

Eindbeoordeling materiaalrisico	Hoog materiaalrisico en/of hoge kans op vezelvrijgave
---------------------------------	---

Gebondenheid	Categorie 1: hechtgebonden in oorsprong
Asbestsoort (vezeltype)	Crocidoliet aanwezig
Asbestconcentratie	Laag (< 50%)
Afschermingsgraad van het gehele materiaal	Geheel of deels (ook) vrij aan binnenluchtstromen
Toestand van het materiaal	Matig beschadigd, matig verweerd

Beschrijving	Schouwpijp
Omgeving	Grenst aan binnen- en buitenlucht
Primaire drager	Plat dak
Asbestmateriaal	Rookgaskanaal
Bindmiddel van asbestmateriaal	Cement
Gebondenheid op basis van bindmiddel	Hecht
Hoeveelheid (lengte - omtrek - dikte - aantal)	<ul style="list-style-type: none">• 3,50 m - 40,00 cm - 1,00 cm - 1 stuk
Totaal volume	0,014 m ³
Eenvoudig bereikbaar	Ja
Bevestigingswijze	<ul style="list-style-type: none">• Verlijmd, ingegoten, versmeerd
Identificatiemethode	Vaststelling zonder monsternamen
Destructieve handeling voor identificatie	Nee
Opmerking	De hoeveelheid is geschat.

- Scherm in afwachting van verwijdering het asbestmateriaal af van luchtstromingen en verstoring: bijvoorbeeld door het te verpakken, te fixeren, af te dekken, signalisatie - afbakening aan te brengen, ...

- Eenvoudige handelingen: mag via doe-het-zelf of door werknemer(s) met opleidingsattest eenvoudige handelingen
Verwijderingsvoorschriften volgens Codex over het welzijn op het werk Art. VI.3-54.
- Eenvoudige handelingen: enkel door erkend asbestverwijderaar
Verwijderingsvoorschriften volgens Codex over het welzijn op het werk Art. VI.3-54.

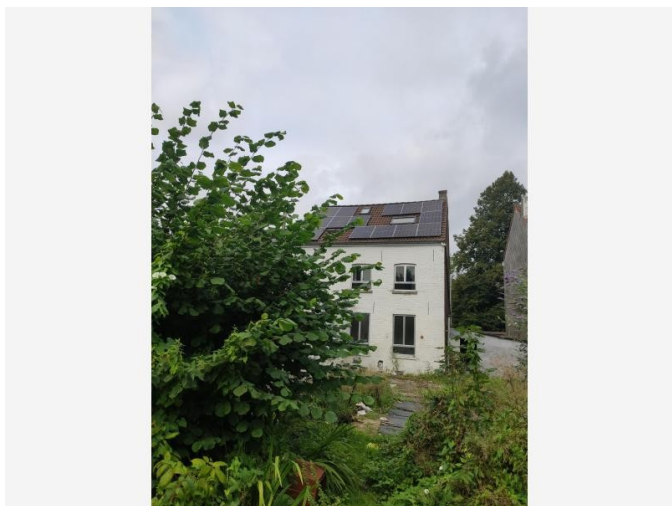
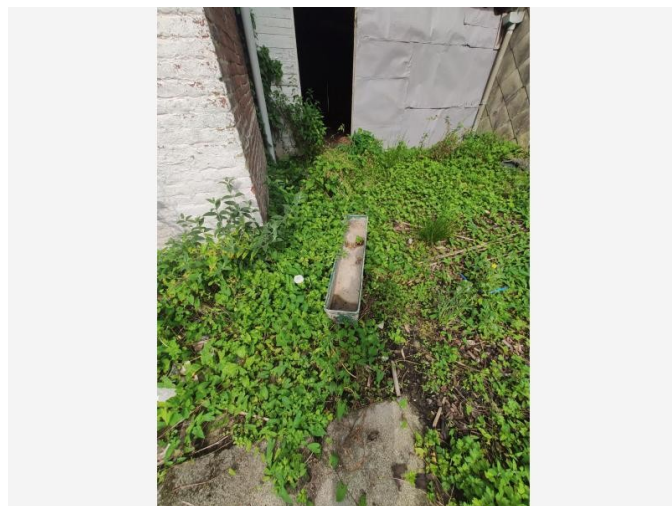
Het asbestmateriaal valt onder de mijlpaal van 2040.

Dringend verwijderen

Beschrijving	Bloembak
Type afvalstof	Betreft stock-voorraad of gedemonteerde asbestmaterialen
Aanwezige resten	Het betreft een buiten gebruik gestelde bloembak.
Omgeving	Buiten
Primaire drager	Gedemonteerd of buitengebruik gesteld materiaal
Asbestmaterialen	<ul style="list-style-type: none">• Bak, reservoir, kuip, bloembak
Bindmiddel van asbestmateriaal	Cement
Gebondenheid op basis van bindmiddel	Hecht
Hoeveelheid (gewicht - aantal)	<ul style="list-style-type: none">• 2,00 kg - 1 stuk
Totaal gewicht	2,00 kg
Eenvoudig bereikbaar	Ja
Identificatiemethode	Vaststelling zonder monsternamen
Opmerking	De hoeveelheid is geschat.

- Verwijder het asbestafval.

- Eenvoudige handelingen: mag via doe-het-zelf of door werknemer(s) met opleidingsattest eenvoudige handelingen
Verwijderingsvoorschriften volgens Codex over het welzijn op het werk Art. VI.3-54.

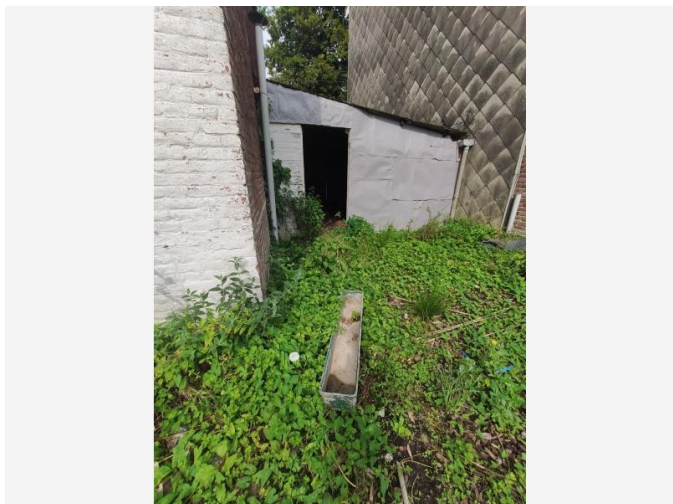
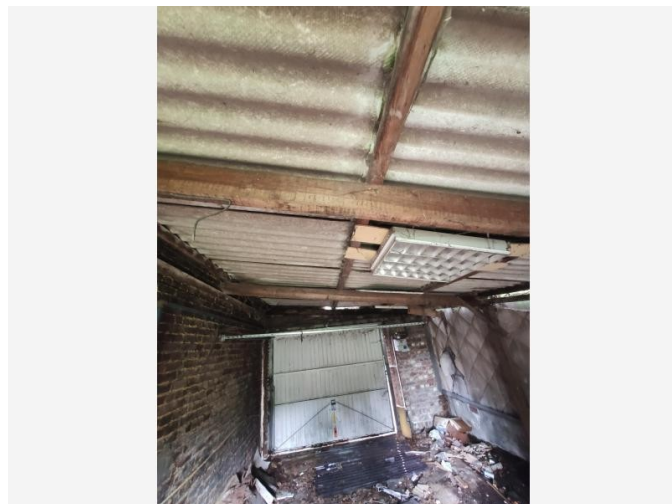
Het asbestmateriaal valt onder de mijlpaal van 2034.

Dringend verwijderen

Eindbeoordeling materiaalrisico	Hoog materiaalrisico en/of hoge kans op vezelvrijgave
---------------------------------	---

Gebondenheid	Categorie 1: hechtgebonden in oorsprong
Asbestsoort (vezeltype)	Crocidoliet aanwezig
Asbestconcentratie	Laag (< 50%)
Afschermingsgraad van het gehele materiaal	Geheel of deels (ook) vrij aan de binnenlucht
Toestand van het materiaal	Matig beschadigd, matig verweerd

Beschrijving	Golfplaten dak schuur en garage
Omgeving	Grenst aan binnen- en buitenlucht
Primaire drager	Schuin dak
Asbestmateriaal	Dak- en gevelbekleding - Golfplaat
Bindmiddel van asbestmateriaal	Cement
Gebondenheid op basis van bindmiddel	Hecht
Hoeveelheid (oppervlakte - aantal)	<ul style="list-style-type: none">• 25,00 m² - 1 stuk• 20,00 m² - 1 stuk
Totale oppervlakte	45,00 m ²
Eenvoudig bereikbaar	Ja
Bevestigingswijze	<ul style="list-style-type: none">• Geschroefd
Identificatiemethode	Vaststelling zonder monsternamen
Destructieve handeling voor identificatie	Nee
Opmerking	De hoeveelheid is geschat.

- Scherm in afwachting van verwijdering het asbestmateriaal af van luchtstromingen en verstoring: bijvoorbeeld door het te verpakken, te fixeren, af te dekken, signalisatie - afbakening aan te brengen, ...
- Hemelwater dat afspoelt van asbestcement daken of gevels kan asbestdeeltjes bevatten. Gebruik het enkel voor gesloten circuits (bv. spoelen toiletten). Reinig na het vervangen van het dak of de gevel de dakgoten en regenwaterput of -ton om asbesthoudend sediment of slib te verwijderen

- Eenvoudige handelingen: mag via doe-het-zelf of door werknemer(s) met opleidingsattest eenvoudige handelingen
Verwijderingsvoorschriften volgens Codex over het welzijn op het werk Art. VI.3-54.
- Eenvoudige handelingen: enkel door erkend asbestverwijderaar
Verwijderingsvoorschriften volgens Codex over het welzijn op het werk Art. VI.3-54.

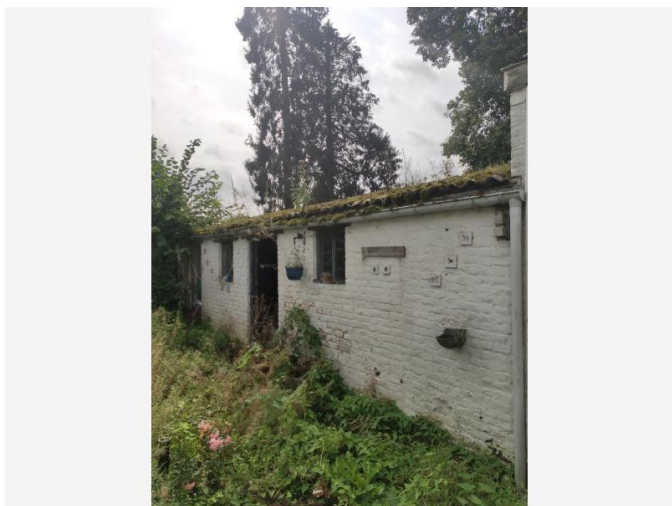
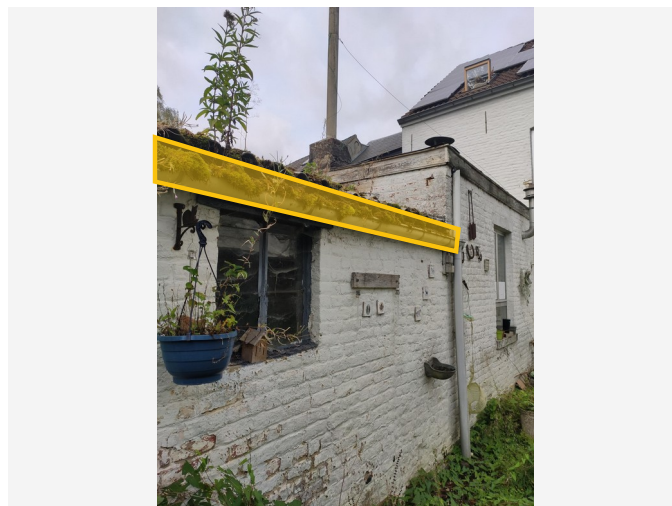
Het asbestmateriaal valt onder de mijlpaal van 2040.

Dringend verwijderen

Beschrijving	Slib in dakgoot.
Type afvalstof	Betreft resten (contaminatie) van verwerking of beschadiging
Type resten (contaminatie)	<ul style="list-style-type: none">• Stof, deeltjes < 4 mm, flinters, gruis (los, opliggend)• Stof, deeltjes < 4 mm, flinters, gruis (vermengd in materiaal)
Besmette materialen	<ul style="list-style-type: none">• Sediment (dakgoot, afvoerbuï, regenwaterput, ...)
Bron van de resten	Golfplaten daken
Omgeving	Buiten
Primaire drager	Infrastructuur hemelwater (opvang en afvoer)
Gebondenheid resten	Niet hecht
Hoeveelheid (gewicht - aantal)	<ul style="list-style-type: none">• 5,00 kg - 1 stuk• 2,00 kg - 1 stuk
Totaal gewicht	7,00 kg
Eenvoudig bereikbaar	Ja
Identificatiemethode	Vaststelling zonder monstername
Opmerking	De hoeveelheid is geschat.

- Verwijder het asbestafval.

- Eenvoudige handelingen: mag via doe-het-zelf of door werknemer(s) met opleidingsattest eenvoudige handelingen
Verwijderingsvoorschriften volgens Codex over het welzijn op het werk Art. VI.3-54.
- Eenvoudige handelingen: enkel door erkend asbestverwijderaar
Verwijderingsvoorschriften volgens Codex over het welzijn op het werk Art. VI.3-54.

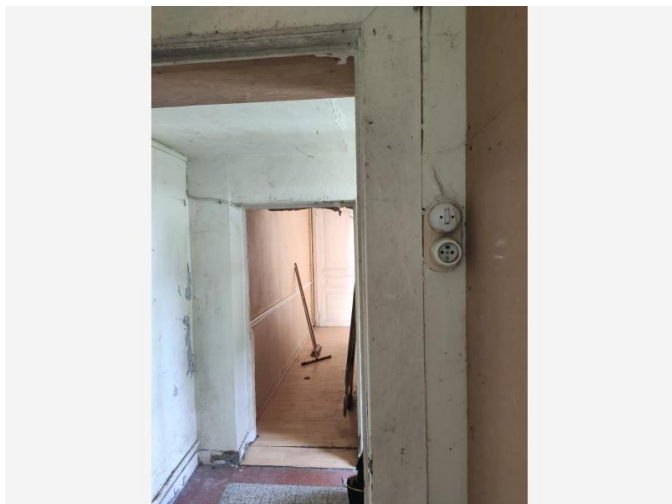
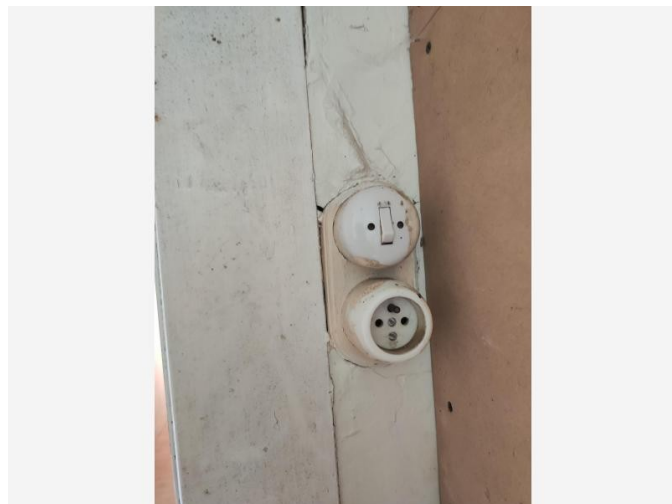
Het asbestmateriaal valt onder de mijlpaal van 2040.

Zorgvuldig beheren

Eindbeoordeling materiaalrisico	Laag materiaalrisico en/of verlaagde kans op vezelvrijgave
---------------------------------	--

Gebondenheid	Categorie 1: hechtgebonden in oorsprong
Asbestsoort (vezeltype)	Crocidoliet aanwezig
Asbestconcentratie	Laag (< 50%)
Afschermingsgraad van het gehele materiaal	Geheel of deels (ook) vrij aan de binnenlucht
Toestand van het materiaal	Onbeschadigd, niet verweerd

Beschrijving	Elektrisch materiaal
Omgeving	Binnen
Primaire drager	Communicatie en elektrische infrastructuur en uitrusting
Asbestmateriaal	Plaat, paneel, tablet - Type Bakeliet
Bindmiddel van asbestmateriaal	Kunststof of -hars
Gebondenheid op basis van bindmiddel	Hecht
Hoeveelheid (oppervlakte - dikte - aantal)	<ul style="list-style-type: none">• 0,05 m² - 0,30 cm - 10 stuks
Totaal volume	0,002 m ³
Eenvoudig bereikbaar	Ja
Bevestigingswijze	<ul style="list-style-type: none">• Geschroefd
Identificatiemethode	Vaststelling zonder monstername
Destructieve handeling voor identificatie	Nee
Opmerking	Het betreft schakelaars en stopcontacten. De hoeveelheid is geschat.

- Zorg voor een veilig beheer. Vermijd het beschadigen van het asbestmateriaal. Controleer de toestand jaarlijks op wijzigingen.

- Eenvoudige handelingen: mag via doe-het-zelf of door werknemer(s) met opleidingsattest eenvoudige handelingen
Verwijderingsvoorschriften volgens Codex over het welzijn op het werk Art. VI.3-54.
- Eenvoudige handelingen: enkel door erkend asbestverwijderaar
Verwijderingsvoorschriften volgens Codex over het welzijn op het werk Art. VI.3-54.

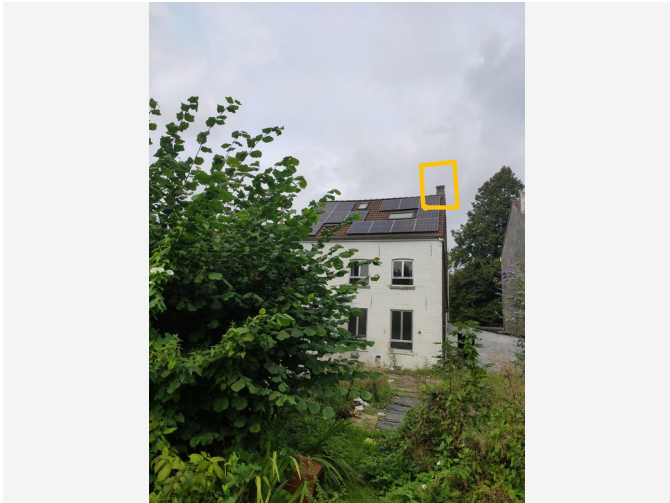
Situeringfoto

Permanente beperking

Reden: Er is geen volledige risicobeoordeling mogelijk

Uitleg van de asbestdeskundige: Het is niet mogelijk om de binnenkant van de gemetselde schoorsteen te onderzoeken daar deze niet bereikbaar is vanaf een veilige ondergrond.

(Asbest)materiaal	Rookgaskanaal
Karakterisatie	Asbest (verdacht)
Primaire drager	Schuin dak

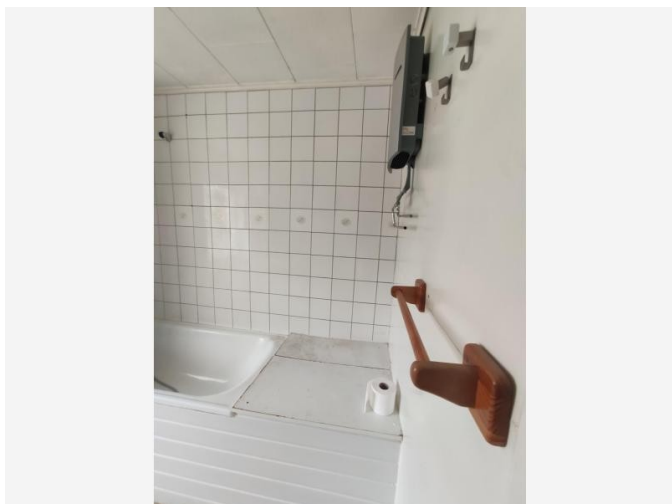
Vrije foto

Kans op aanwezigheid van asbestverdachte lijmlaag achter wandtegels in keuken en badkamer. Staalname niet mogelijk binnen het kader van een niet-destructieve inventaris.

Identificatiemethode	Redelijk vermoeden
Primaire drager	Binnenwand
(Asbest)materiaal	In-situ afwerkingslagen - Lijmlaag

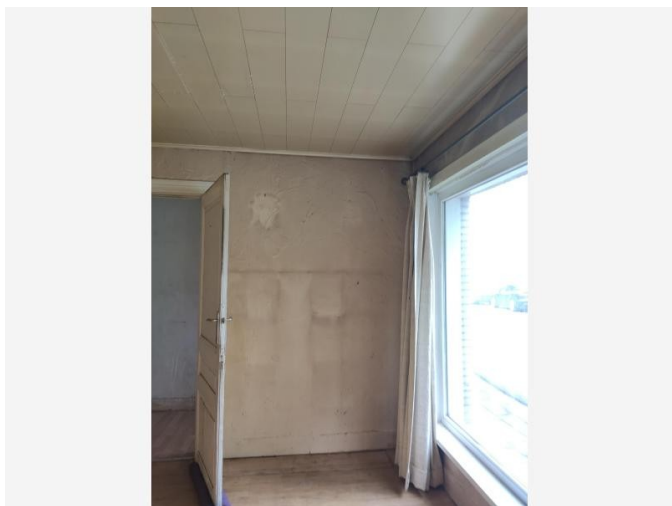
Vrije foto

De plafonds zijn niet bepleisterd en niet-asbestverdacht.

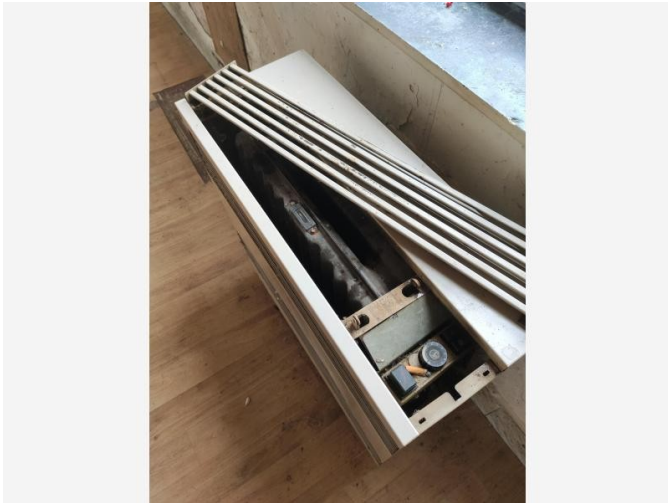
Vrije foto

Kans op aanwezigheid van asbestverdachte pakking dienende als afdichting van oude verwarmingen met onbekend productiejaar. Staalname niet mogelijk binnen het kader van een niet-destructieve inventaris.

Identificatiemethode	Redelijk vermoeden
Primaire drager	HVAC infrastructuur en uitrusting
(Asbest)materiaal	Pakking, dichting
Bindmiddel	Karton - papier - viltachtig
Gebondenheid bindmiddel	Niet-hechtgebonden

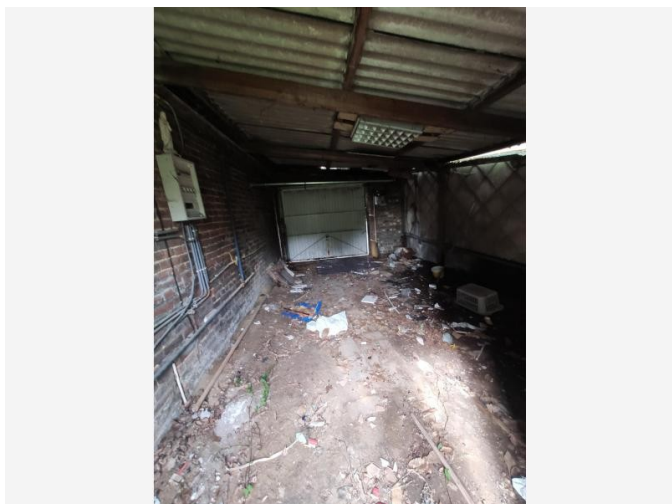
Vrije foto

Er werden geen asbestverdachte materialen aangetroffen binnenin de garage. (Golfplaten dak: zie andere fiche.)

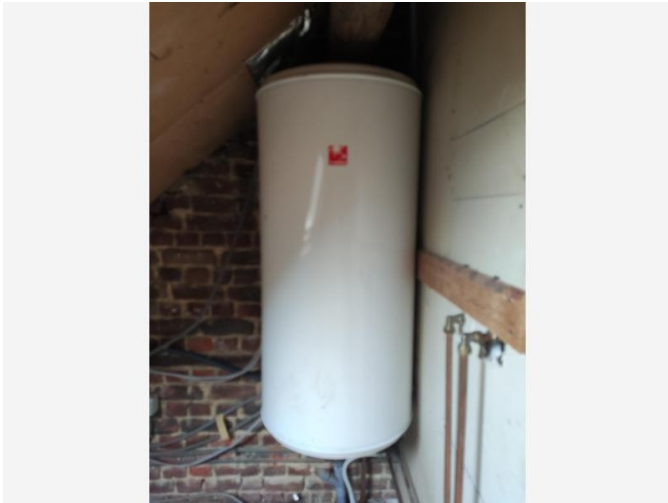
Vrije foto

Kans op aanwezigheid van asbestverdachte pakking dienende als afdichting van de verwarmingsketel. Staalname niet mogelijk binnen het kader van een niet-destructieve inventaris.

Identificatiemethode	Redelijk vermoeden
Primaire drager	HVAC infrastructuur en uitrusting
(Asbest)materiaal	Pakking, dichting
Bindmiddel	Karton - papier - viltachtig
Gebondenheid bindmiddel	Niet-hechtgebonden

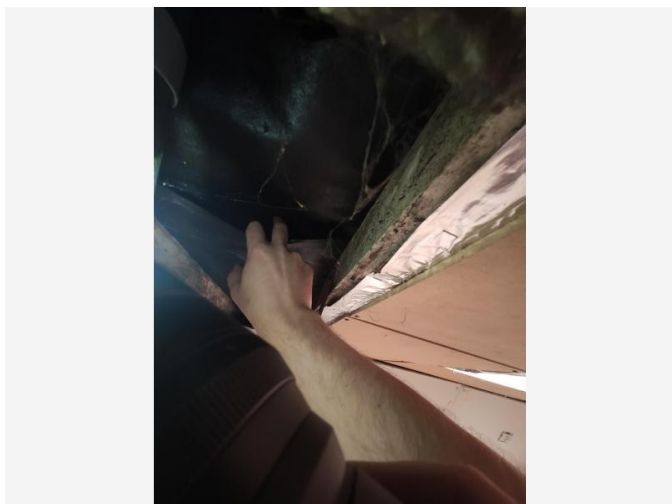
Vrije foto

Er zijn geen asbestverdachte onderdakplaten aangetroffen.

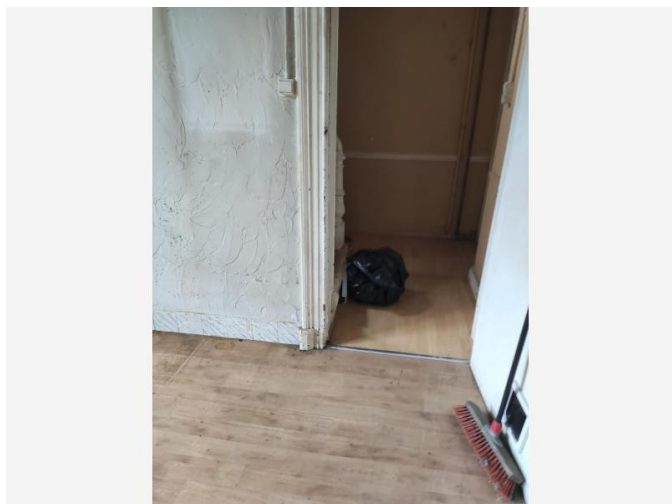
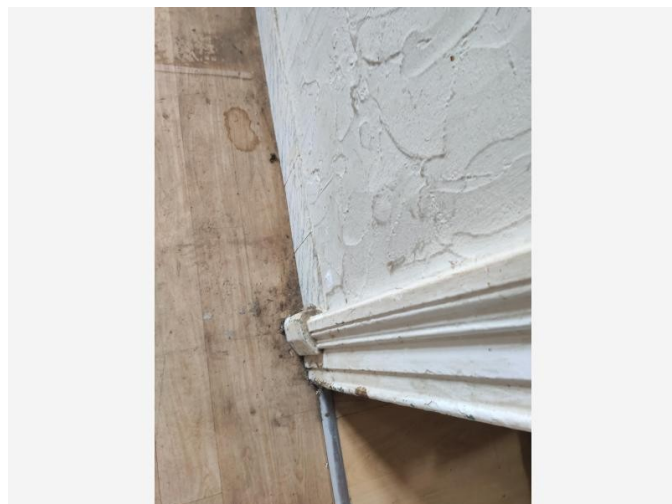
Geen asbest

#	Type	Referentie	Resultaat
14.1	Mengmonster	001	Geen asbest

Beschrijving	Pleisterwerk muren
Omgeving	Binnen
Primaire drager	Binnenwand
Bindmiddel van materiaal	Gips - kalk
Gebondenheid op basis van bindmiddel	Niet-hechtgebonden
Hoeveelheid (oppervlakte - dikte - aantal)	• 200,00 m ² - 3,00 cm - 1 stuk
Totaal volume	6,00 m ³
Identificatiemethode	Vaststelling met monsternamen
Destructieve handeling voor identificatie	Nee
Opmerking	Er werd geen pleisterwerk aangetroffen aan de binnenwand van de stookruimte. De hoeveelheid is geschat.

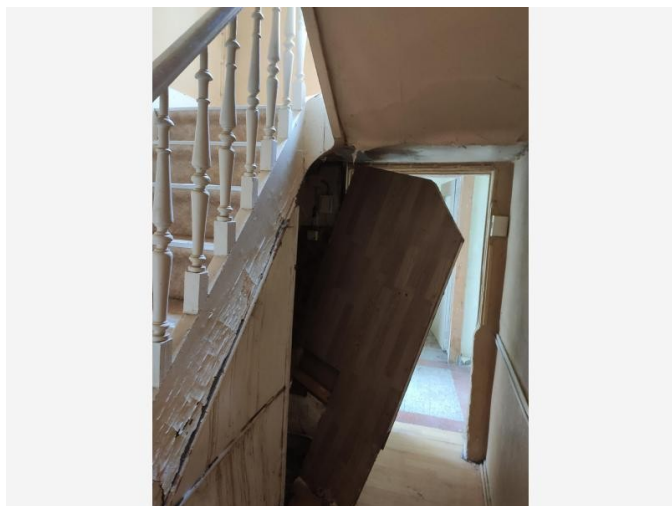
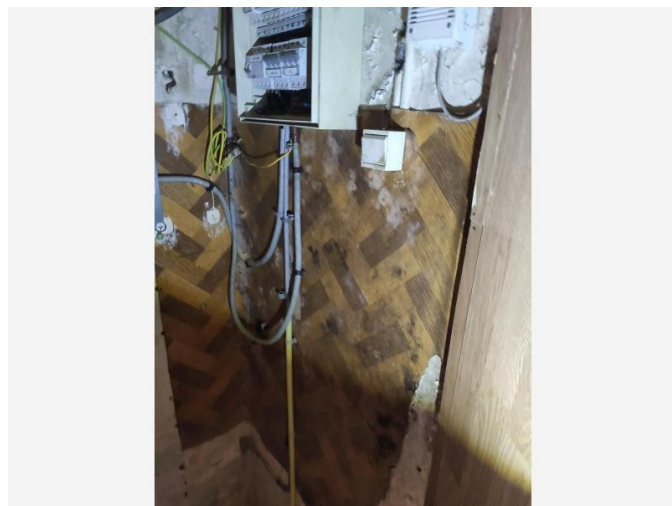
Geen asbest

#	Type	Referentie	Resultaat
15.1	Puntmonster	002	Geen asbest

Beschrijving	Vinyl wandbekleding keldertrap
Omgeving	Binnen
Primaire drager	Binnenwand
Bindmiddel van materiaal	Kunststof of -hars
Gebondenheid op basis van bindmiddel	Hecht
Hoeveelheid (oppervlakte - aantal)	• 2,00 m ² - 1 stuk
Totale oppervlakte	2,00 m ²
Identificatiemethode	Vaststelling met monstername
Destructieve handeling voor identificatie	Nee
Opmerking	De hoeveelheid is geschat.
