ETAT DES LIEUX CONTRADICTOIRE

D'UN IMMEUBLE sis à
Avenue Montéfiore n° 15 boîte 15 à 4130 ESNEUX

Appartement 3^{ème} étage

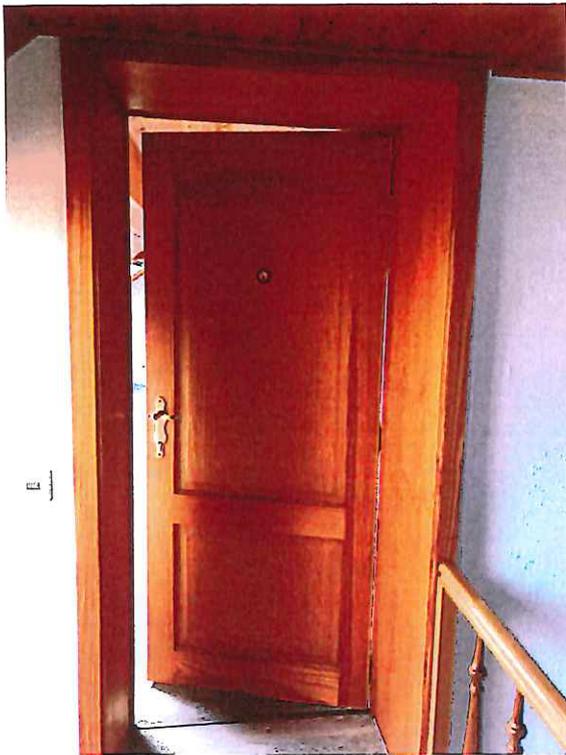
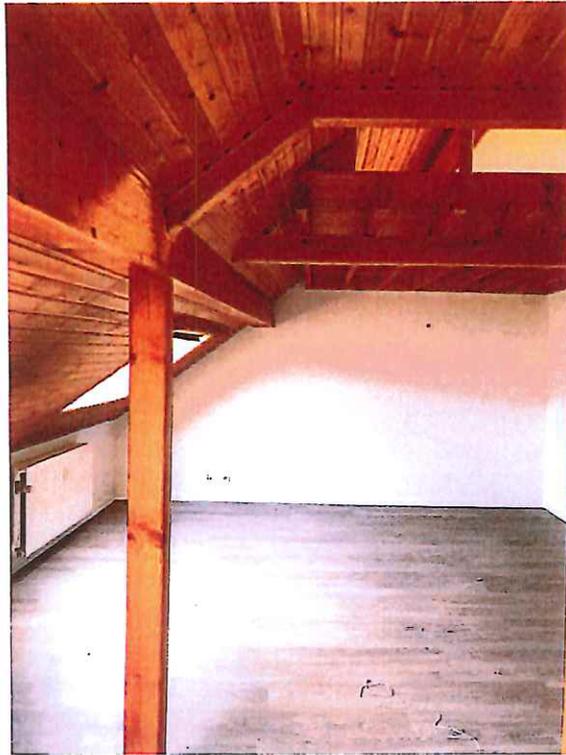
Ensemble ébrasements, chambranles et listels en sapin rouge du Nord, massif, verni. Ensemble solidement fixé. On note, au droit du listel, des traces de colle suite à un petit joint qui n'est plus en place. On note aussi, sur les ébrasements, que les fixations ont été mastiquées et restent visibles.

Feuille de porte en sapin rouge du Nord, vernie, en parfait état. On note, sur l'ensemble, quelques légères griffes, sans attaquer le matériau.

Quincaillerie de type laiton avec deux plaques de propreté, un cylindre type Yale. On note des griffes sur les poignées. Ensemble en parfait état de fonctionnement.

On note encore, sur la porte côté hall, le numéro « 7 » et un petit sigle « interdiction de fumer ».

Au sol, un arrêt de porte bien fixé.

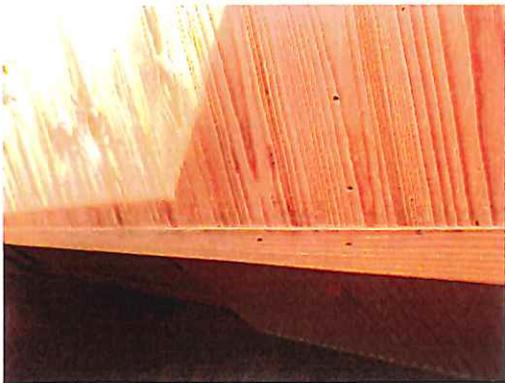
Le plafond de la mezzanine est composé de pannes en sapin rouge du Nord, vernies, en parfait état et le plancher forme le plafond en planches languetées, en parfait état et vernies. Des griffes sont présentes sur les encadrements des Velux, en partie basse. Ces griffes sont présentes sur les 2 encadrements de Velux.

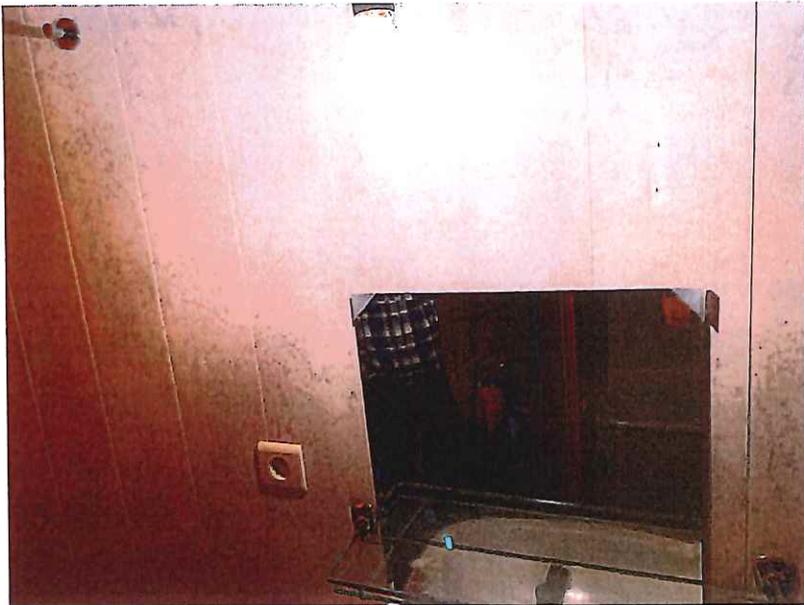
Recouverts de panneaux imitation marbre, sous forme de planches de +/- 15 cm. Ensemble du sol au plafond, au complet, en bon état mais on note des décolorations dues à des meubles précédents. On note également les traces de fixation d'un meuble à proximité de l'évier.

A proximité de la chasse, on note des traces d'une fuite ancienne.

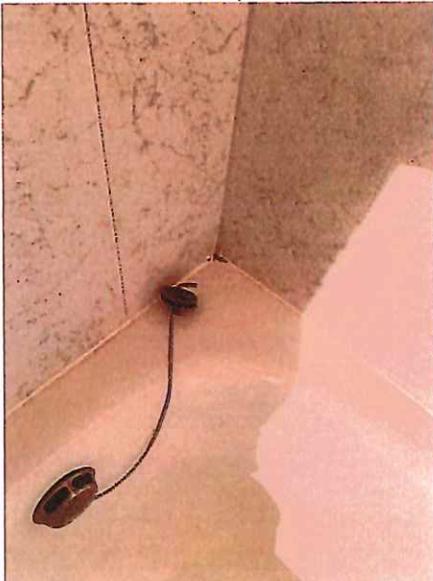
- Une baignoire en acier émaillé qui est dépolie dans sa partie inférieure. On note également des éclats au droit de la bonde. Ensemble bien fixé, avec un bouchon de bonde et sa chaînette bien fixée. Robinet de type mélangeur. L'ensemble du robinet est bien fixé. Le pommeau de douche est posé sur un support de pommeau, bien fixé.

Nous observons des traces d'humidités, moisissures au joint périphérique de la baignoire.

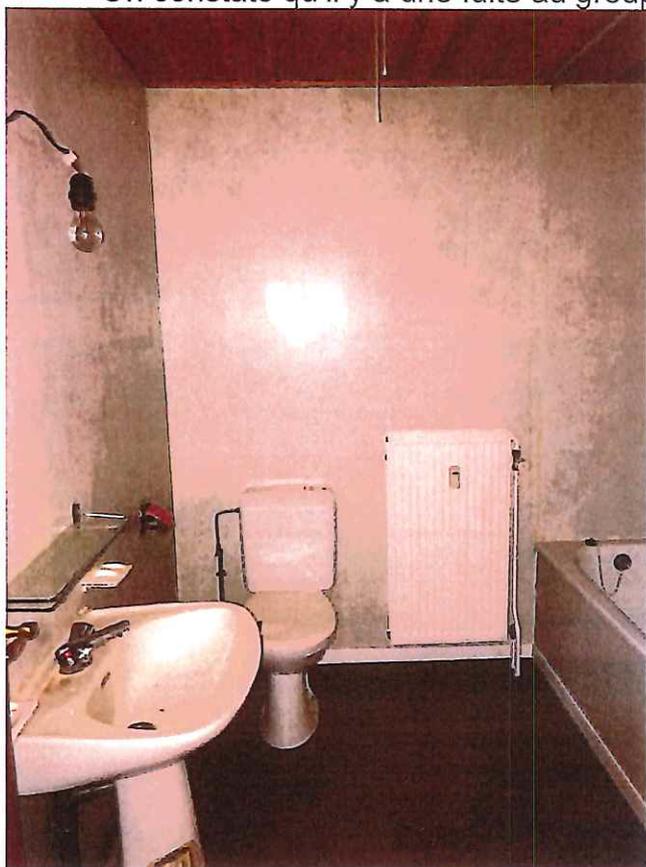
- A côté, un support de rouleaux en acier, bien fixé.
- Meuble intégré à côté de la baignoire : ensemble en sapin rouge du Nord, verni, composé de trois portes et d'une tablette. Ensemble en bon état de fonctionnement. A l'intérieur, un boiler de marque Bulex. La carrosserie est en bon état, type 200 litres. On constate qu'il y a une fuite au groupe de sécurité, qui coule en permanence.

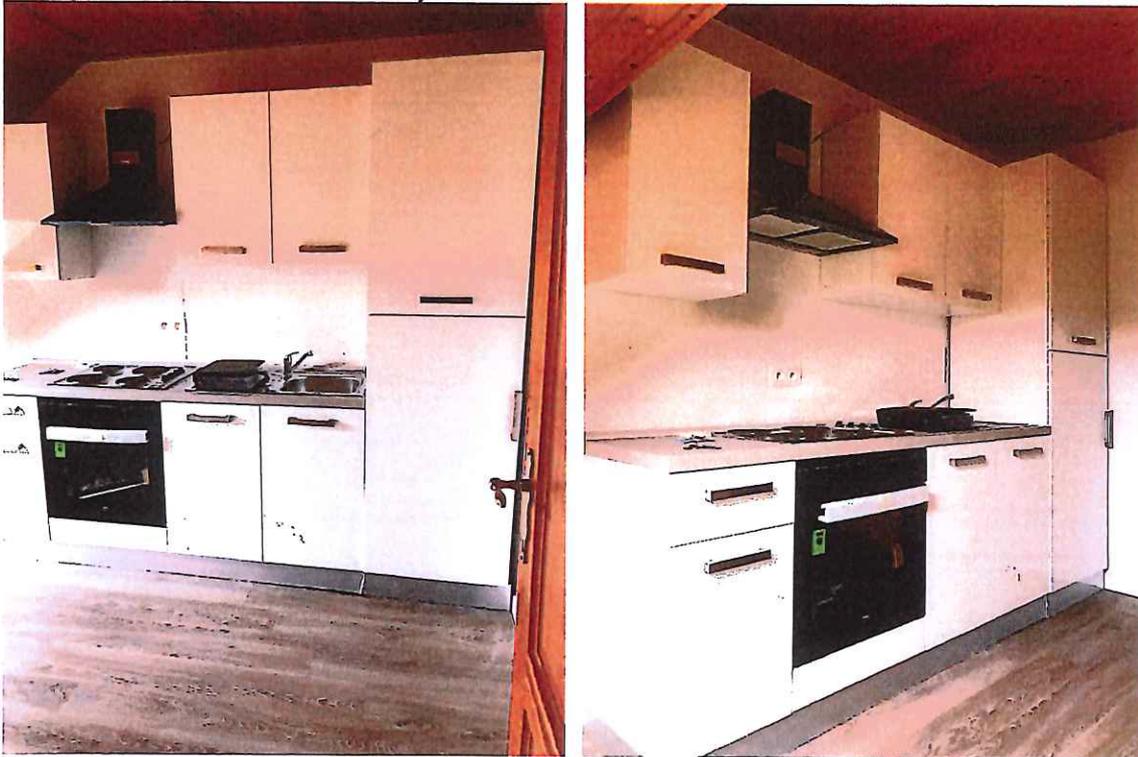
Plan de travail en une pièce, en parfait état. On note que le profil de jonction avec le mur n'est pas fixé mais déposé.

A côté, une hotte fonctionnel qui est est fixée avec un peu de jeu. A côté, une armoire à une porte, équipée d'une tablette intermédiaire.

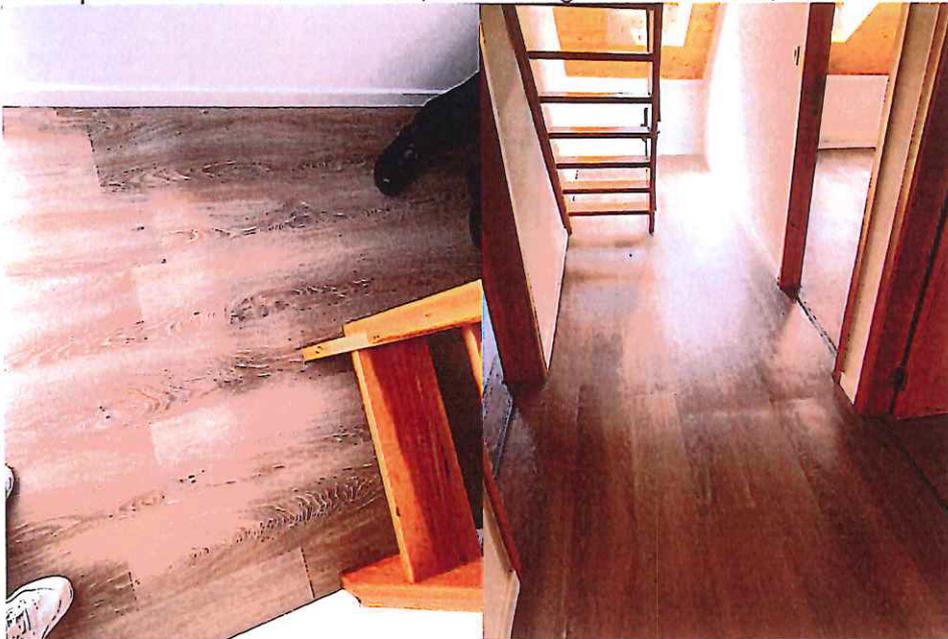
Le sol en quickstep du hall de nuit, en bas de l'escalier présente des défauts. En bas de l'escalier, sur la largeur du couloir, le quickstep présente un décollement / Bombage. Au droit de la porte de la salle de bain, sur la largeur du couloir, celui-ci s'enfonce légèrement.
