Asbestinventarisatetest

Brandstraat 41, 9120 Beveren

Attestnummer : 20231128-000287.000

Uitgegeven op : 28.11.2023

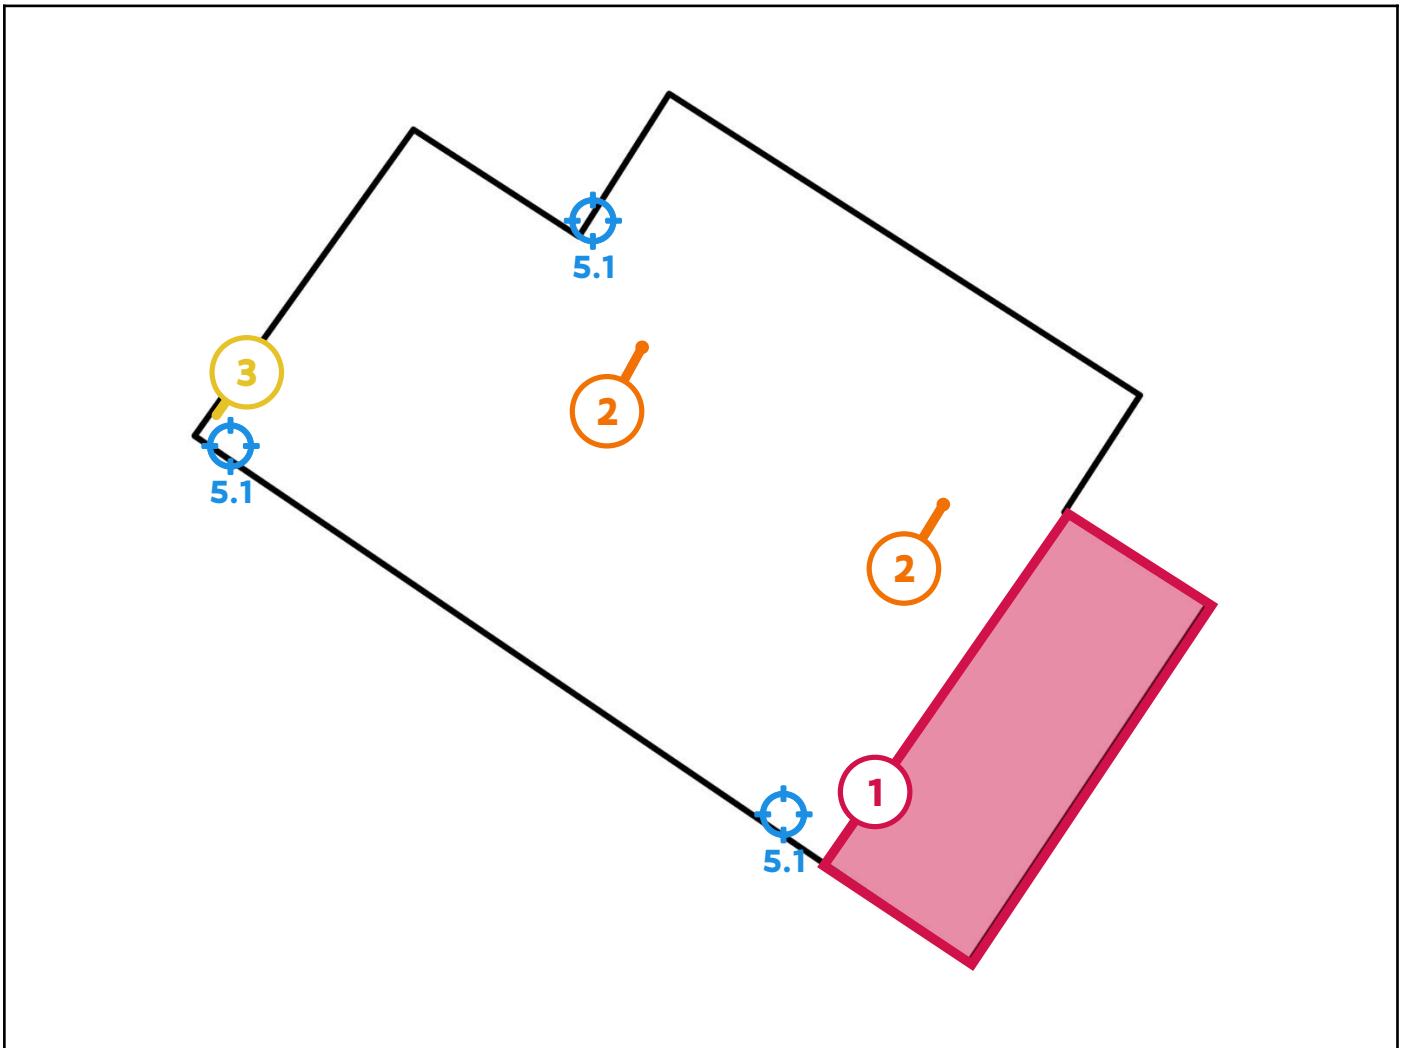
Plan 1.1: Hoofdgebouw plan

Beschrijving	Type	Actie
1. Golfplaten op daken	Asbestmateriaal	Dringend verwijderen
2. Schouwen	Asbestmateriaal	Verwijderen
3. Elektriciteitsmeter + schakelaars in bakeliet	Asbestmateriaal	Zorgvuldig beheren
5. Pleisterwerk muren + plafond	Geen asbest	-
5.1 Code: Staal 1	Mengmonster	-

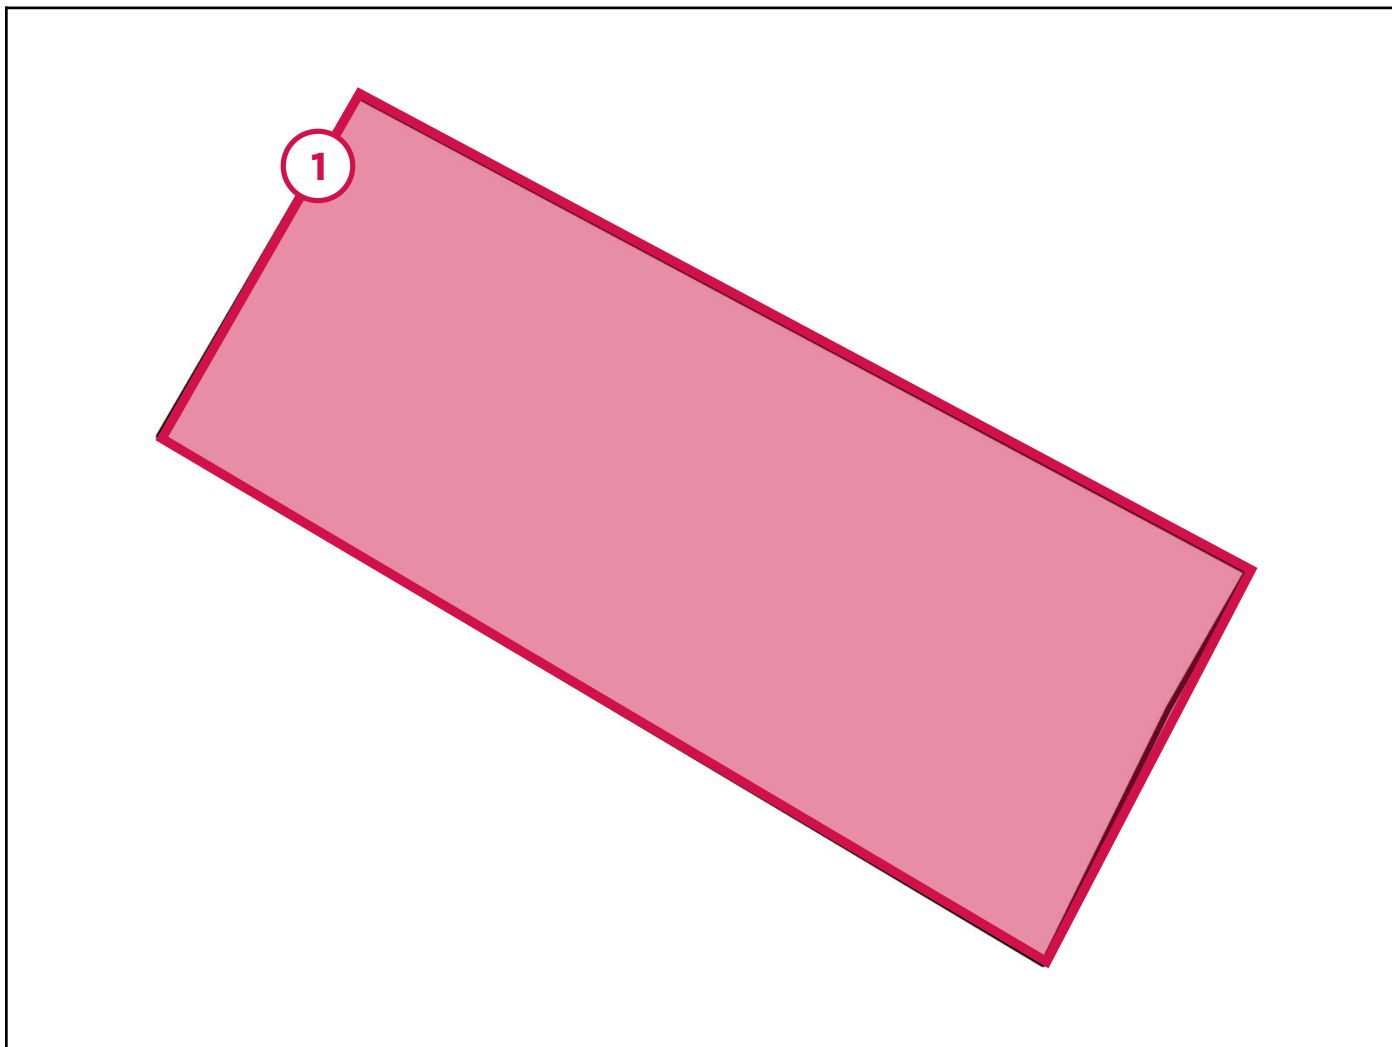
Plan 2.1: Stal 1

Beschrijving	Type	Actie
1. Golfplaten op daken	Asbestmateriaal	Dringend verwijderen

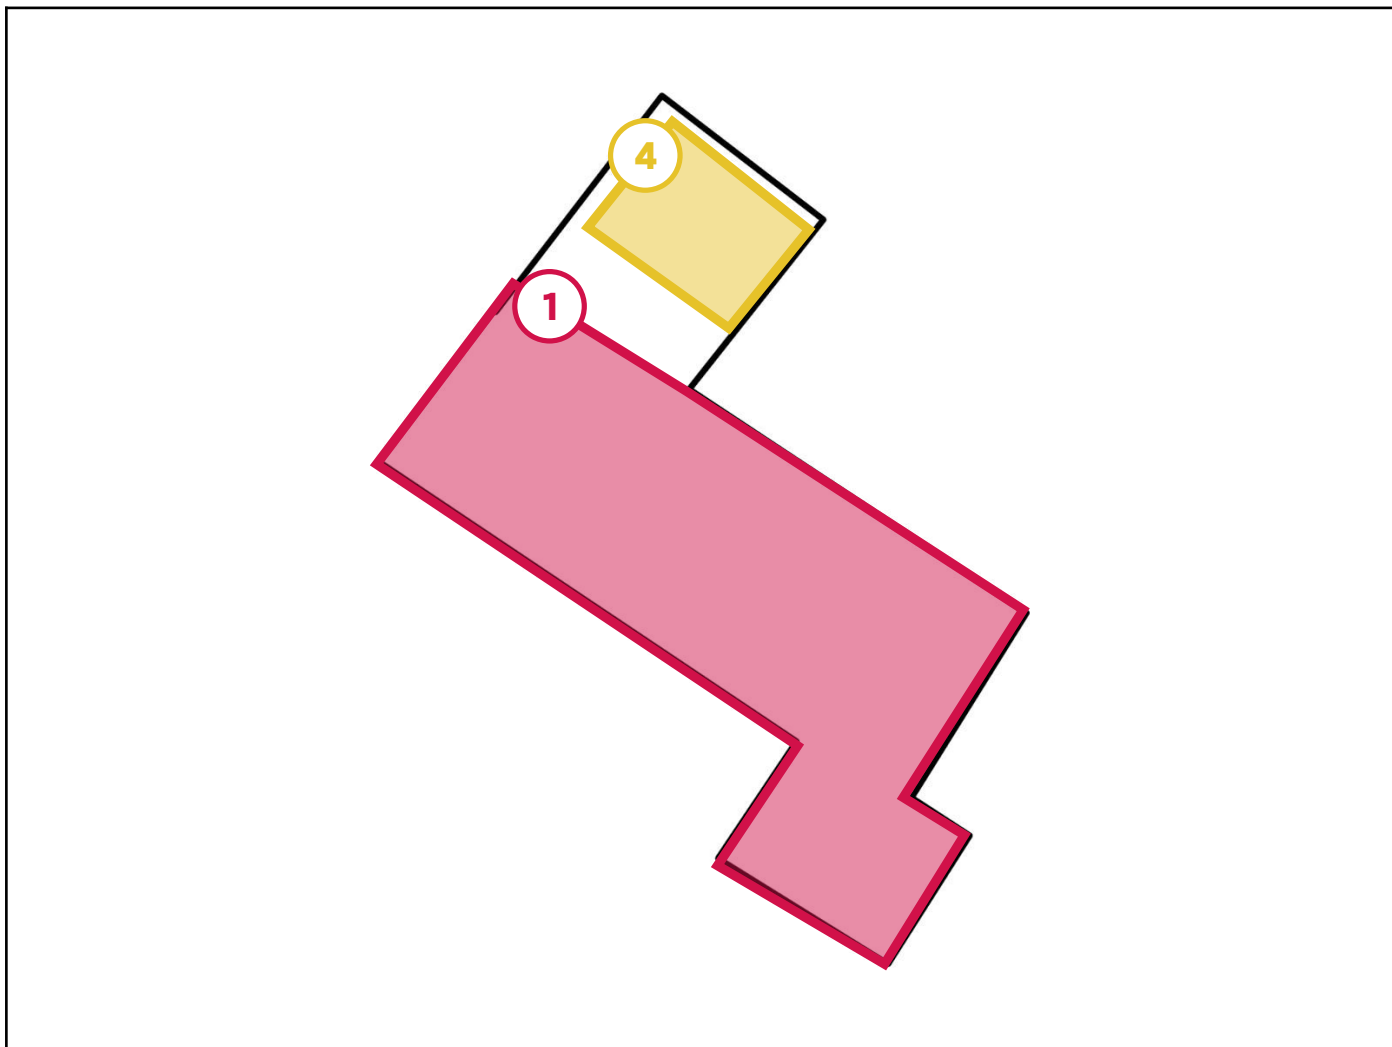
Plan 4.1: Stal 3

Beschrijving	Type	Actie
1. Golfplaten op daken	Asbestmateriaal	Dringend verwijderen
4. Menuiserieplaten in stal	Asbestmateriaal	Zorgvuldig beheren

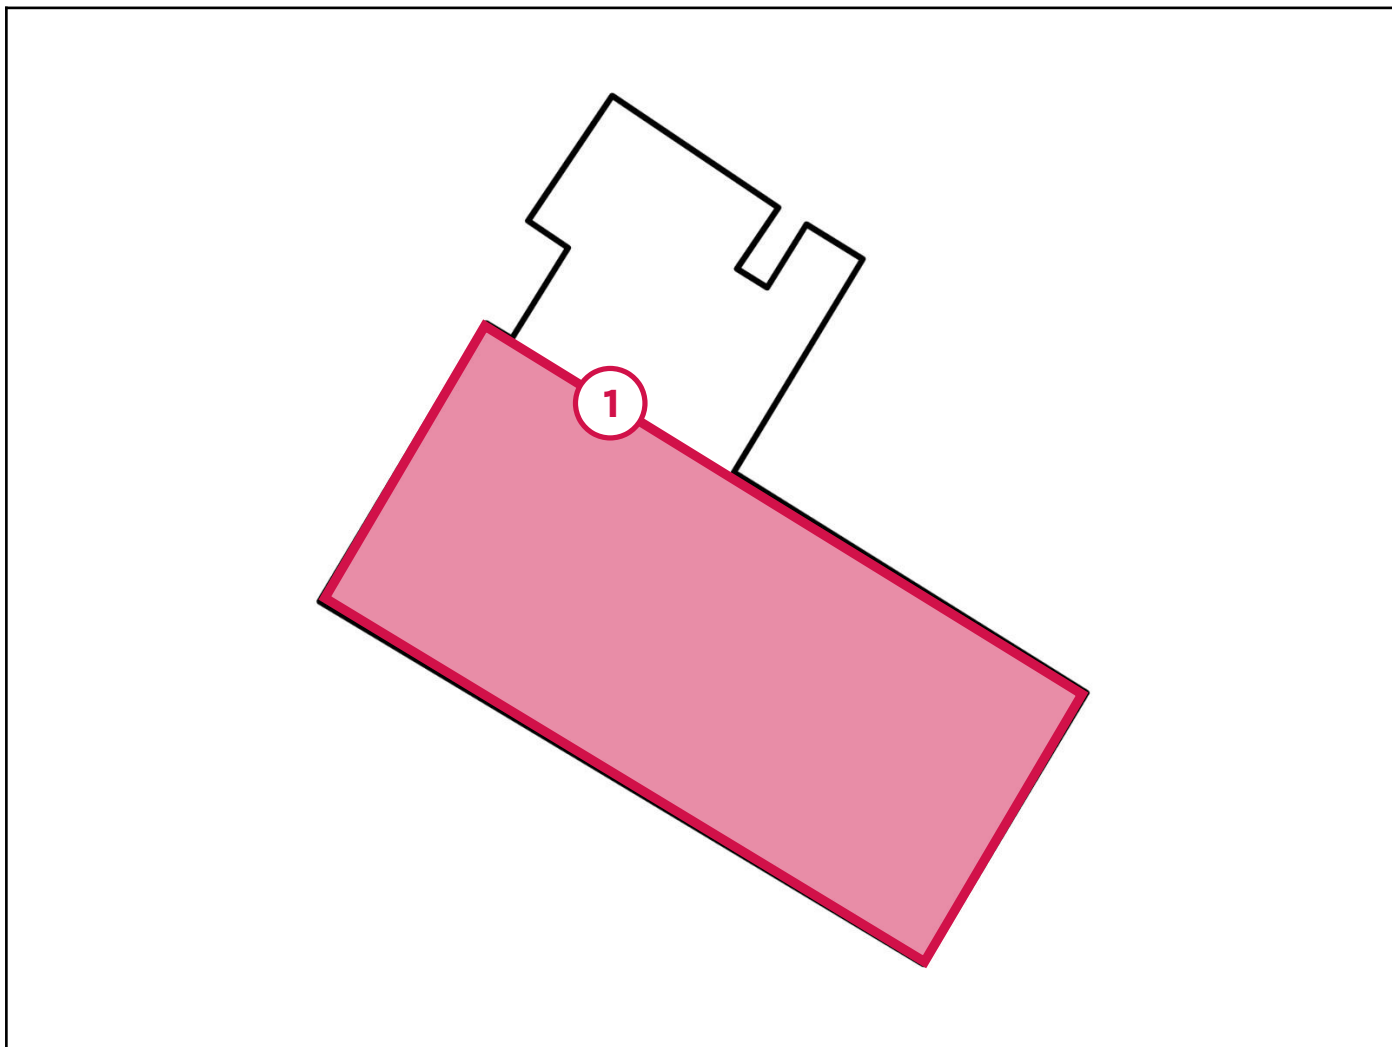
Plan 5.1: Stal 4

Beschrijving	Type	Actie
1. Golfplaten op daken	Asbestmateriaal	Dringend verwijderen

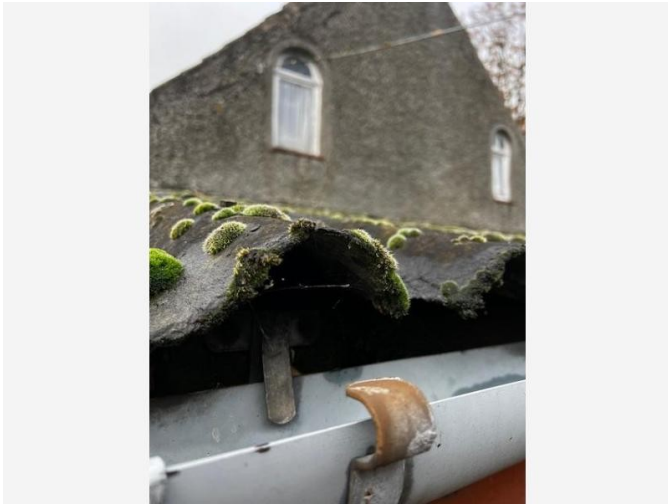
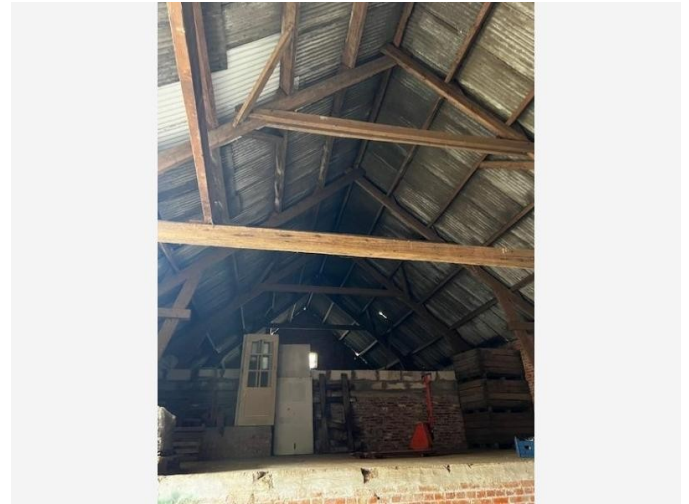
Eindbeoordeling materiaalrisico	Hoog materiaalrisico en/of hoge kans op vezelvrijgave
---------------------------------	---

Gebondenheid	Categorie 1: hechtgebonden in oorsprong
Asbestsoort (vezeltype)	Crocidoliet aanwezig
Asbestconcentratie	Laag (< 50%)
Afschermingsgraad van het gehele materiaal	Geheel of deels vrij aan de buitenlucht
Toestand van het materiaal	Zwaar beschadigd, zwaar verweerd

Beschrijving	Golfplaten op daken
Omgeving	Buiten
Primaire drager	Schuin dak
Asbestmateriaal	Dak- en gevelbekleding - Golfplaat
Bindmiddel van asbestmateriaal	Cement
Gebondenheid op basis van bindmiddel	Hecht
Hoeveelheid (oppervlakte - aantal)	• 300,00 m ² - 1 stuk
Totale oppervlakte	300,00 m ²

Eenvoudig bereikbaar	Nee <ul style="list-style-type: none">• Verwijdering tast de bouwkundige integriteit aan.
Bevestigingswijze	<ul style="list-style-type: none">• Geklemd• Geschroefd
Identificatiemethode	Vaststelling zonder monstername
Destructieve handeling voor identificatie	Nee
Opmerking	Oppervlakte is een schatting

Dringend verwijderen

- Zorg voor een veilig beheer en verwijder dit asbestmateriaal wanneer het bij werken eenvoudig bereikbaar wordt. Controleer de toestand jaarlijks op wijzigingen.

- Eenvoudige handelingen: mag via doe-het-zelf of door werknemer(s) met opleidingsattest eenvoudige handelingen
Stallen worden waarschijnlijk afgebroken. Voorzichtig zijn tijdens het verwijderen van de platen.

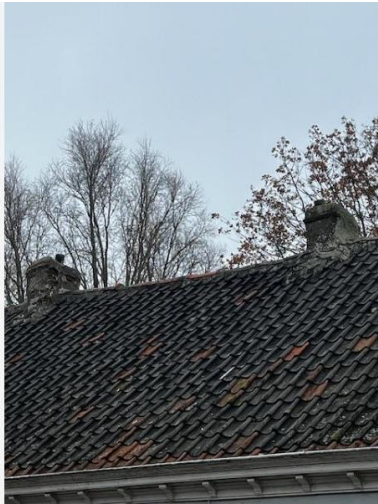
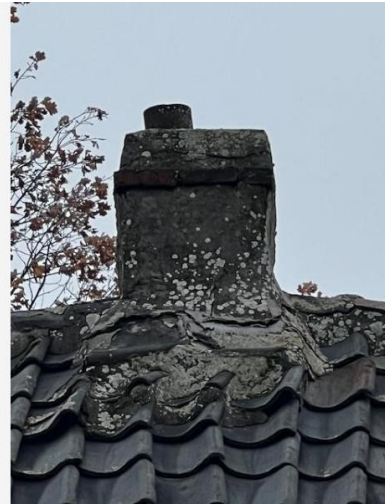
Eindbeoordeling materiaalrisico	Verhoogd materiaalrisico en/of verhoogde kans op vezelvrijgave
---------------------------------	--

Gebondenheid	Categorie 1: hechtgebonden in oorsprong
Asbestsoort (vezeltype)	Crocidoliet aanwezig
Asbestconcentratie	Laag (< 50%)
Afschermingsgraad van het gehele materiaal	Geheel of deels vrij aan de buitenlucht
Toestand van het materiaal	Matig beschadigd, matig verweerd

Beschrijving	Schouwen
Omgeving	Buiten
Primaire drager	Schuin dak
Asbestmateriaal	Rookgaskanaal
Bindmiddel van asbestmateriaal	Cement
Gebondenheid op basis van bindmiddel	Hecht
Hoeveelheid (lengte - omtrek - dikte - aantal)	<ul style="list-style-type: none">• 8,00 m - 25,00 cm - 0,50 cm - 1 stuk
Totaal volume	0,01 m ³
Eenvoudig bereikbaar	Nee <ul style="list-style-type: none">• Verwijdering tast de bouwkundige integriteit aan.
Bevestigingswijze	<ul style="list-style-type: none">• Geklemd

Verwijderen

- Zorg voor een veilig beheer. Vermijd het beschadigen van het asbestmateriaal. Controleer de toestand jaarlijks op wijzigingen.

- Eenvoudige handelingen: mag via doe-het-zelf of door werknemer(s) met opleidingsattest eenvoudige handelingen
Schouwen verwijderen

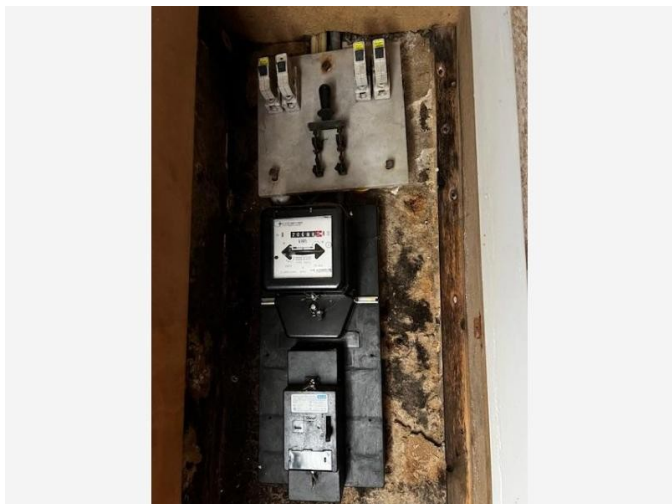
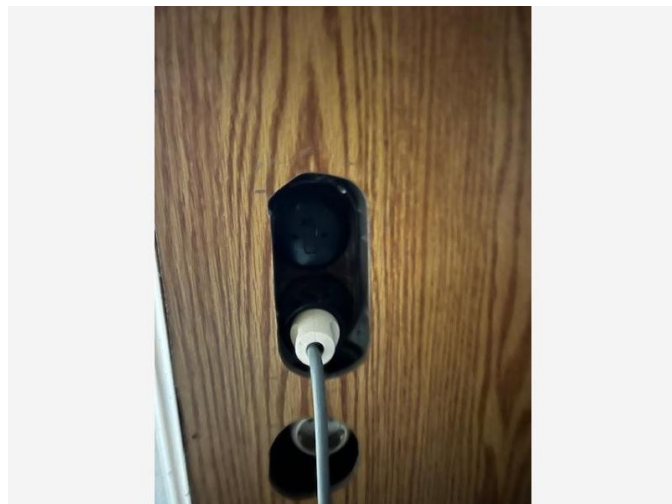
Eindbeoordeling materiaalrisico	Laag materiaalrisico en/of verlaagde kans op vezelvrijgave
---------------------------------	--

Gebondenheid	Categorie 1: hechtgebonden in oorsprong
Asbestsoort (vezeltype)	Alleen chrysotiel
Asbestconcentratie	Laag (< 50%)
Afschermingsgraad van het gehele materiaal	Geheel of deels (ook) vrij aan de binnenlucht
Toestand van het materiaal	Licht beschadigd, licht verweerd. Intact materiaal type Pical – asbestboard of categorie III 'gebondenheid'

Beschrijving	Elektriciteitsmeter + schakelaars in bakeliet
Omgeving	Binnen
Primaire drager	Binnenwand
Asbestmateriaal	Plaat, paneel, tablet - Type Bakeliet
Bindmiddel van asbestmateriaal	Kunststof of -hars
Gebondenheid op basis van bindmiddel	Hecht
Hoeveelheid (oppervlakte - dikte - aantal)	<ul style="list-style-type: none">• 0,10 m² - 0,30 cm - 1 stuk
Totaal volume	< 0,001 m ³
Eenvoudig bereikbaar	Nee <ul style="list-style-type: none">• Verwijdering tast de bouwkundige integriteit aan.
Bevestigingswijze	<ul style="list-style-type: none">• Geschroefd

Zorgvuldig beheren

- Zorg voor een veilig beheer. Vermijd het beschadigen van het asbestmateriaal. Controleer de toestand jaarlijks op wijzigingen.

- Eenvoudige handelingen: mag via doe-het-zelf of door werknemer(s) met opleidingsattest eenvoudige handelingen
Verwijderen bij werken

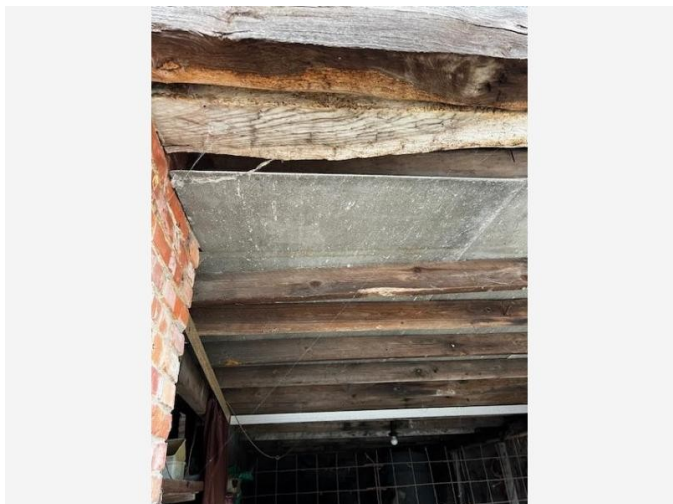
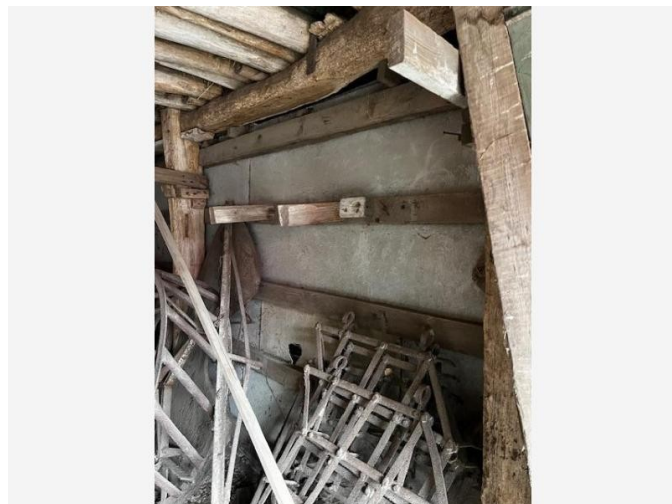
Eindbeoordeling materiaalrisico	Laag materiaalrisico en/of verlaagde kans op vezelvrijgave
---------------------------------	--

Gebondenheid	Categorie 1: hechtgebonden in oorsprong
Asbestsoort (vezeltype)	Crocidoliet aanwezig
Asbestconcentratie	Laag (< 50%)
Afschermingsgraad van het gehele materiaal	Geheel of deels vrij aan de buitenlucht
Toestand van het materiaal	Licht beschadigd, licht verweerd. Intact materiaal type Pical – asbestboard of categorie III 'gebondenheid'

Beschrijving	Menuiserieplaten in stal
Omgeving	Grenst aan binnen- en buitenlucht
Primaire drager	Binnenwand
Asbestmateriaal	Plaat, paneel, tablet - Type Menuiserie
Bindmiddel van asbestmateriaal	Cement
Gebondenheid op basis van bindmiddel	Hecht
Hoeveelheid (oppervlakte - dikte - aantal)	• 20,00 m ² - 0,30 cm - 1 stuk
Totaal volume	0,06 m ³
Eenvoudig bereikbaar	Nee • Verwijdering tast de bouwkundige integriteit aan.

Bevestigingswijze	<ul style="list-style-type: none">• Los (al dan niet bedekt)• Geschroefd
Identificatiemethode	Vaststelling zonder monstername
Destructieve handeling voor identificatie	Nee
Opmerking	Oppervlakte is een schatting

Zorgvuldig beheren

- Zorg voor een veilig beheer. Vermijd het beschadigen van het asbestmateriaal. Controleer de toestand jaarlijks op wijzigingen.

- Eenvoudige handelingen: mag via doe-het-zelf of door werknemer(s) met opleidingsattest eenvoudige handelingen
Platen verwijderen

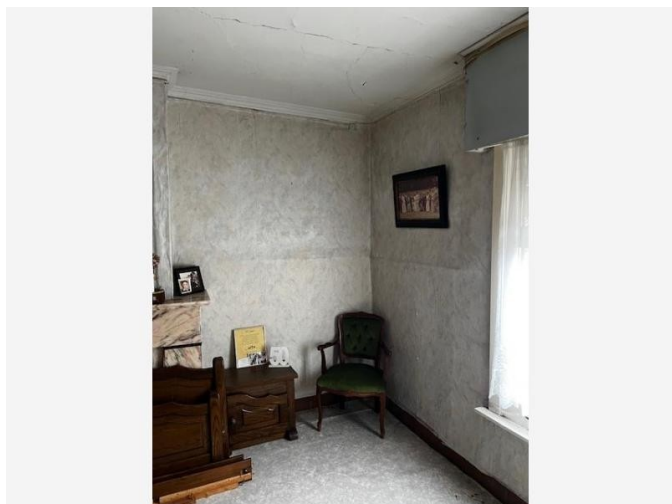
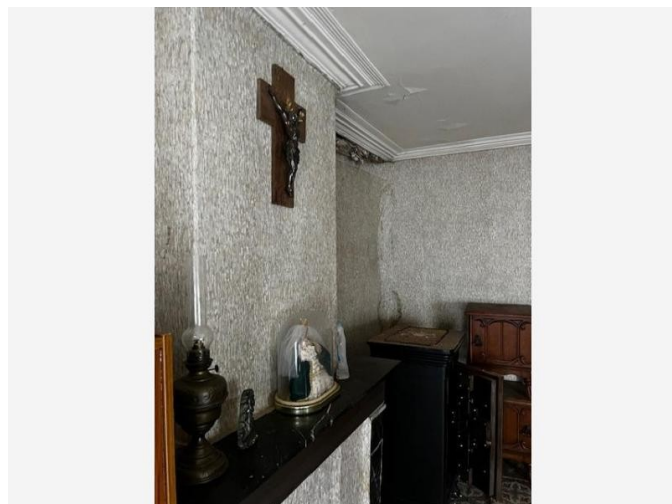
Geen asbest

#	Type	Referentie	Resultaat
5.1	Mengmonster	Staal 1	Geen asbest

Beschrijving	Pleisterwerk muren + plafond
Omgeving	Binnen
Primaire drager	Binnenwand
Bindmiddel van materiaal	Gips - kalk
