# Asbestinventarisatetest

Koningin Elisabethlaan 93, 9100 Sint-Niklaas  
Gemeenschappelijke delen

Attestnummer : 20230629-000230.000

Uitgegeven op : 29.06.2023

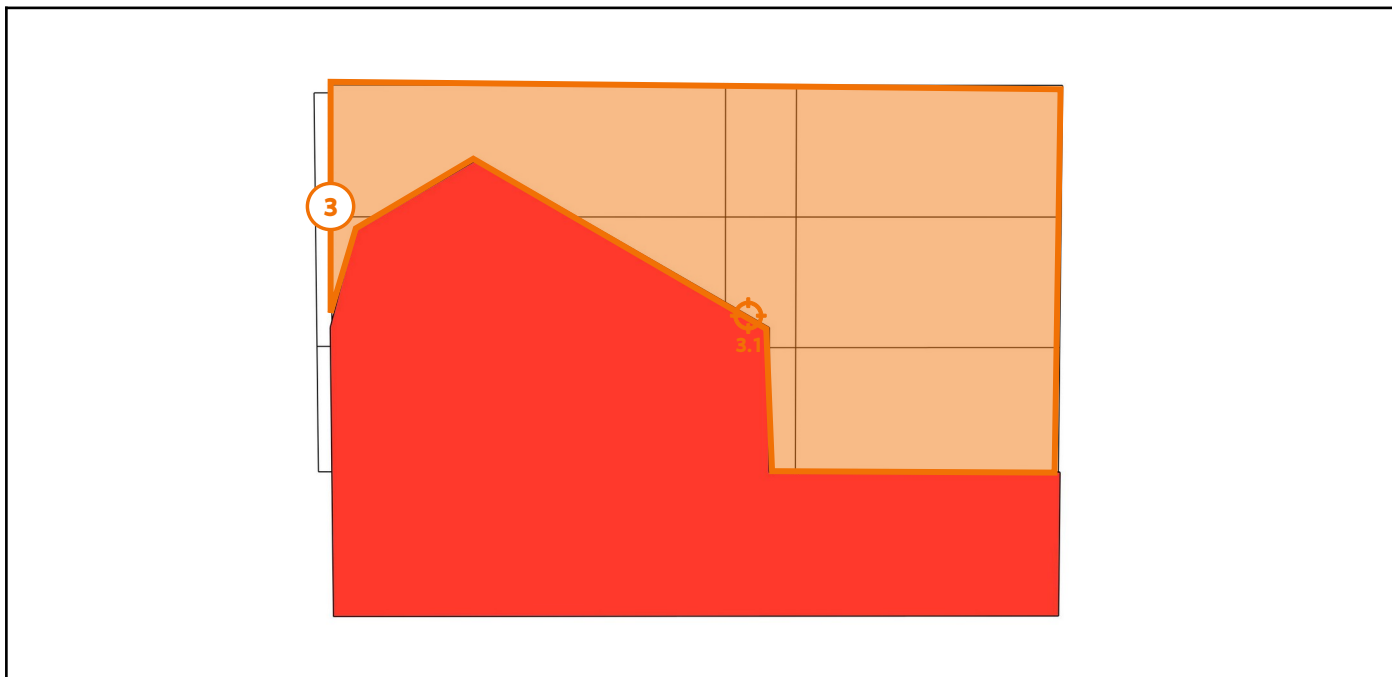
## Plan 1.4: Rechterzijde

Beschrijving	Type	Actie
3. Leien zijgevelbekleding	Asbestmateriaal	<a href="#">Verwijderen</a>
3.1 Code: 203880	Puntmonster	-

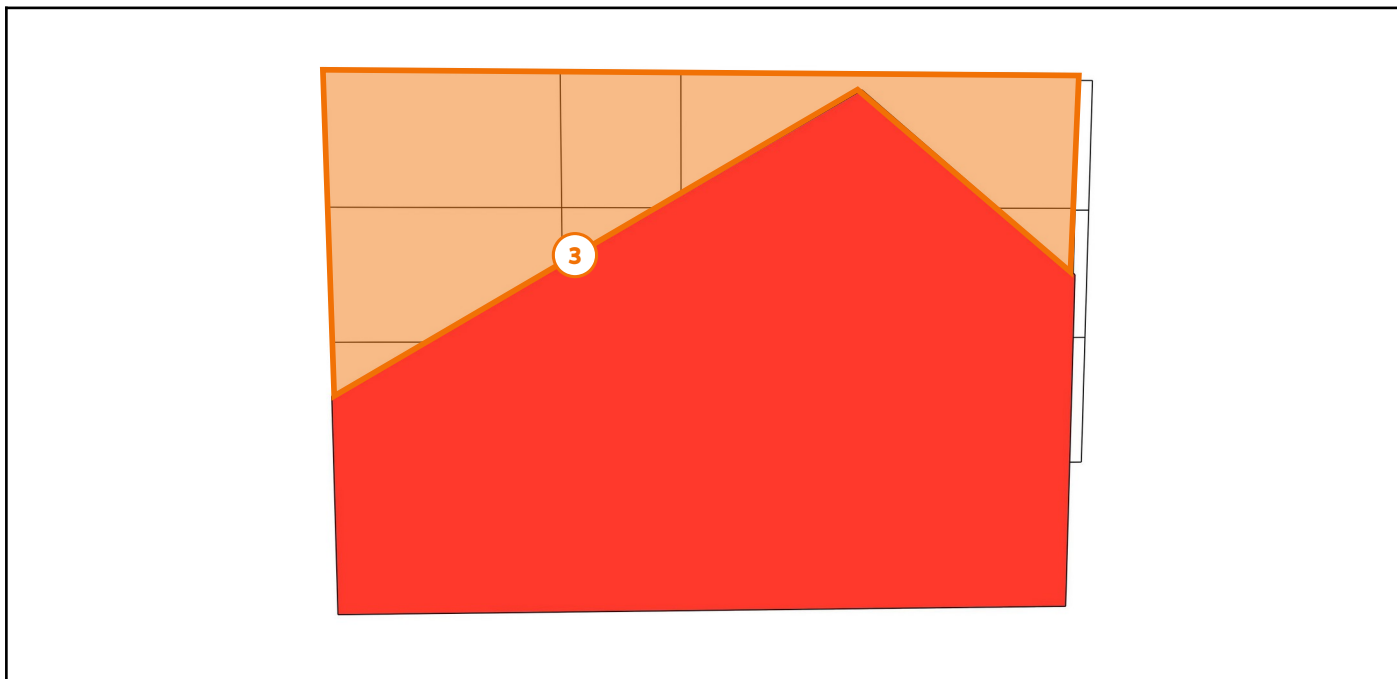
## Plan 1.6: Linkerzijde

Beschrijving	Type	Actie
3. Leien zijgevelbekleding	Asbestmateriaal	<a href="#">Verwijderen</a>

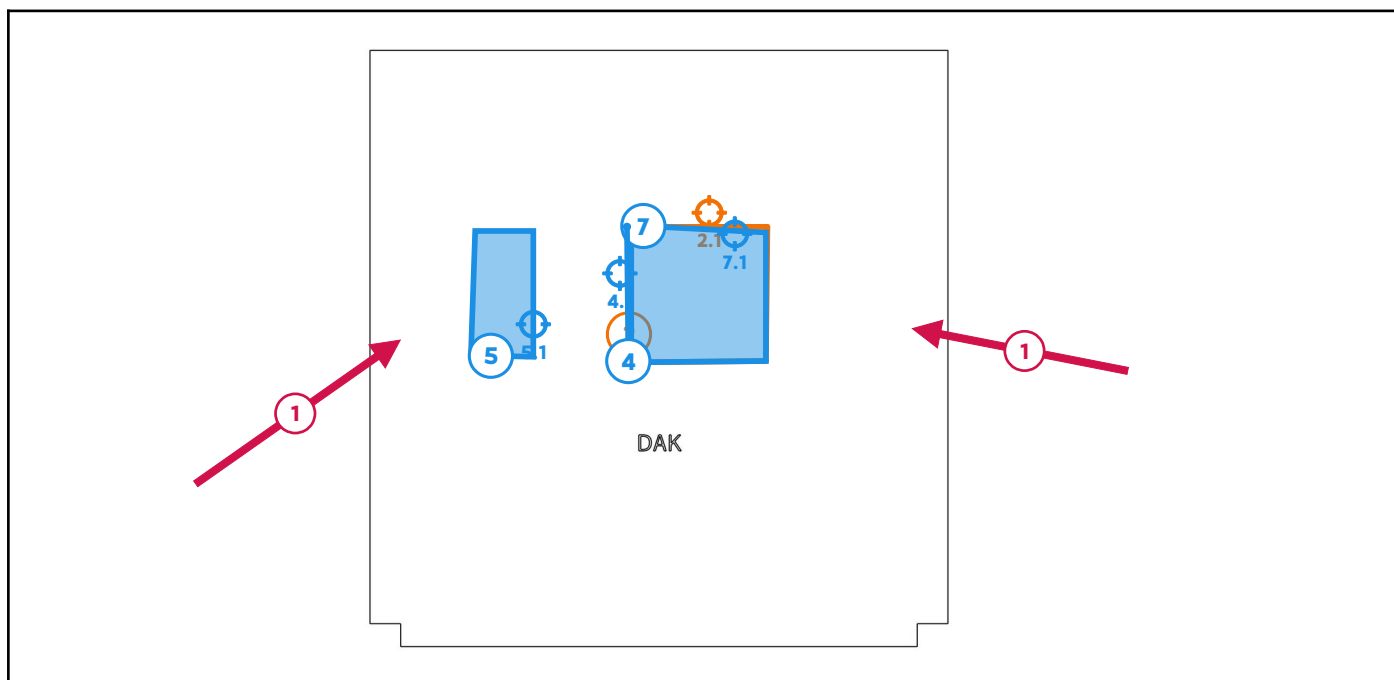
# Plan 1.7: Dakplan

Beschrijving	Type	Actie
1. Schouwhoeden	Asbestmateriaal	Dringend verwijderen
2. Leien dak technische ruimte	Asbestmateriaal	Verwijderen
2.1 Code: 03879	Puntmonster	-
4. Kitwerk rondom deur	Geen asbest	-
4.1 Code: 203886	Puntmonster	-
5. Bitumen rondom schouw	Geen asbest	-
5.1 Code: 203884	Puntmonster	-
7. Oude bitumen	Geen asbest	-
7.1 Code: 203881	Puntmonster	-

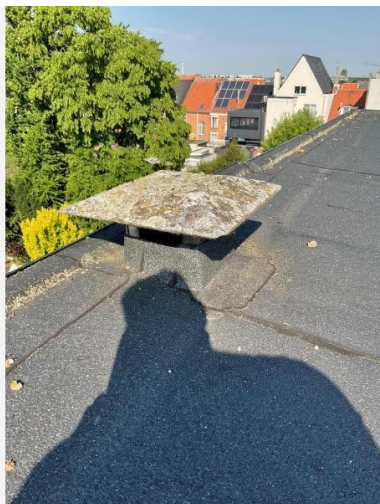
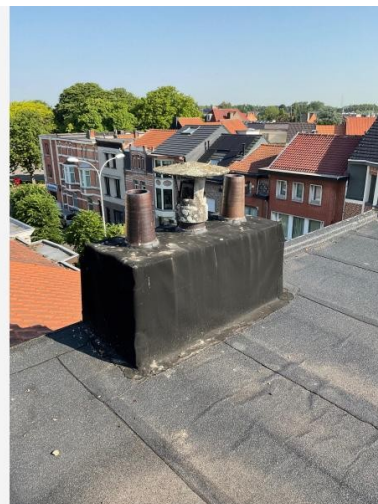
**Dringend verwijderen**

Eindbeoordeling materiaalrisico	Hoog materiaalrisico en/of hoge kans op vezelvrijgave
---------------------------------	---

Gebondenheid	Categorie 1: hechtgebonden in oorsprong
Asbestsoort (vezeltype)	Crocidoliet aanwezig
Asbestconcentratie	Laag (< 50%)
Afschermingsgraad van het gehele materiaal	Geheel of deels vrij aan de buitenlucht
Toestand van het materiaal	Zwaar beschadigd, zwaar verweerd

Beschrijving	Schouwhoeden
Omgeving	Buiten
Primaire drager	Plat dak
Asbestmateriaal	Schouwhoed, ventilatiekap (anti-windval)
Bindmiddel van asbestmateriaal	Cement

- Zorg voor een veilig beheer. Vermijd het beschadigen van het asbestmateriaal. Controleer de toestand jaarlijks op wijzigingen.
- Scherm in afwachting van verwijdering het asbestmateriaal af van luchtstromingen en verstoring: bijvoorbeeld door het te verpakken, te fixeren, af te dekken, signalisatie - afbakening aan te brengen, ...
- Hemelwater dat afspoelt van asbestcement daken of gevels kan asbestdeeltjes bevatten. Gebruik het enkel voor gesloten circuits (bv. spoelen toiletten). Reinig na het vervangen van het dak of de gevel de dakgoten en regenwaterput of -ton om asbesthoudend sediment of slib te verwijderen

- Eenvoudige handelingen: mag via doe-het-zelf of door werknemer(s) met opleidingsattest eenvoudige handelingen  
Deze toepassing mag nog zelf verwijderd worden. Opgelet, bescherm uzelf en uw omgeving goed en volg de veiligheidsvoorschriften inzake afvoer van het afval op. U dient voorafgaandelijk na te gaan welke de voorschriften zijn die gehanteerd worden door het containerpark indien u het afval daar wenst achter te laten. Het afval kan u ook deponeren bij een erkend afvalverwerker. Neem op voorhand contact op om de procedure door te nemen.

- Eenvoudige handelingen: enkel door erkend asbestverwijderaar  
Deze toepassing kan evenzeer door een erkend verwijderaar onder eenvoudige handelingen weggehaald worden.

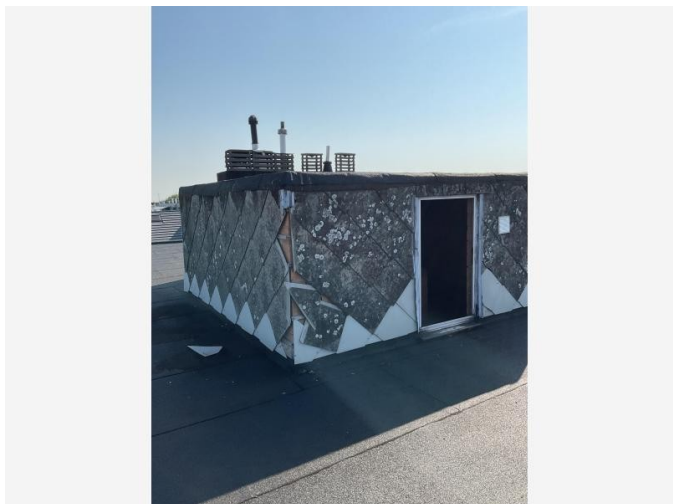
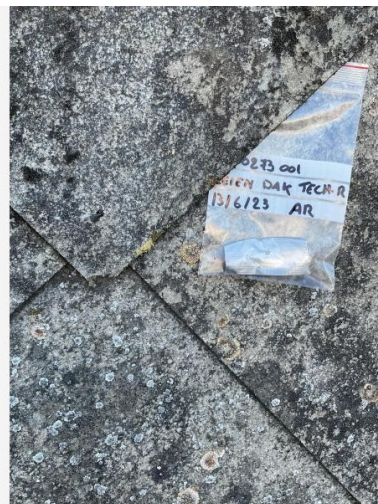
Verwijderen

Eindbeoordeling materiaalrisico	Verhoogd materiaalrisico en/of verhoogde kans op vezelvrijgave
---------------------------------	--

Gebondenheid	Categorie 1: hechtgebonden in oorsprong
Asbestsoort (vezeltype)	Alleen chrysotiel
Asbestconcentratie	Laag (< 50%)
Afschermingsgraad van het gehele materiaal	Geheel of deels vrij aan de buitenlucht
Toestand van het materiaal	Zwaar beschadigd, zwaar verweerd

#	Type	Referentie	Resultaat
2.1	Puntmonster	03879	Chrysotiel

Beschrijving	Leien dak technische ruimte
Omgeving	Buiten
Primaire drager	Wand buitenschil
Asbestmateriaal	Dak- en gevelbekleding - Lei, shingle
Bindmiddel van asbestmateriaal	Cement
Gebondenheid op basis van bindmiddel	Hecht

- Zorg voor een veilig beheer. Vermijd het beschadigen van het asbestmateriaal. Controleer de toestand jaarlijks op wijzigingen.
- Scherm in afwachting van verwijdering het asbestmateriaal af van luchtstromingen en verstoring: bijvoorbeeld door het te verpakken, te fixeren, af te dekken, signalisatie - afbakening aan te brengen, ...

- Eenvoudige handelingen: mag via doe-het-zelf of door werknemer(s) met opleidingsattest eenvoudige handelingen  
Deze toepassing mag nog zelf verwijderd worden. Opgelet, bescherm uzelf en uw omgeving goed en volg de veiligheidsvoorschriften inzake afvoer van het afval op. U dient voorafgaandelijk na te gaan welke de voorschriften zijn die gehanteerd worden door het containerpark indien u het afval daar wenst achter te laten. Het afval kan u ook deponeren bij een erkend afvalverwerker. Neem op voorhand contact op om de procedure door te nemen.

Deze toepassing kan evenzeer door een erkend verwijderaar onder eenvoudige handelingen weggehaald worden.

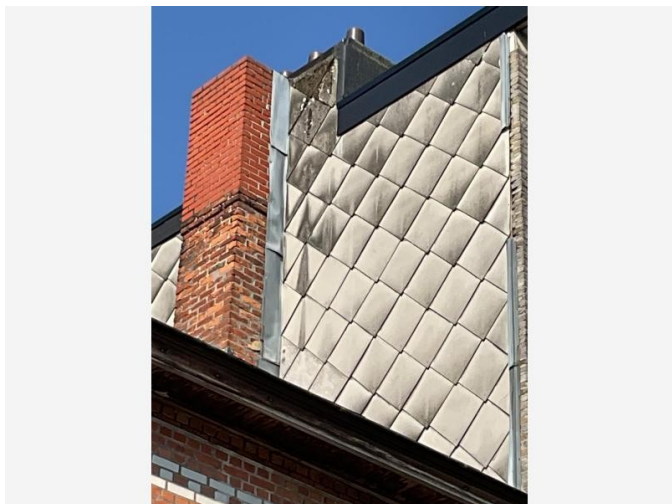
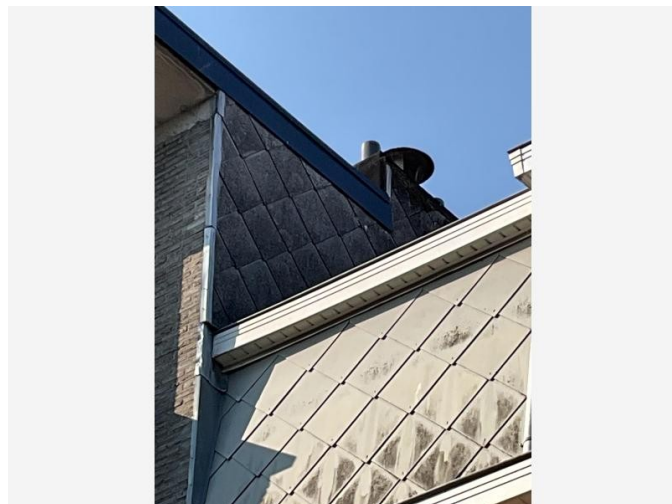
Verwijderen

Eindbeoordeling materiaalrisico	Verhoogd materiaalrisico en/of verhoogde kans op vezelvrijgave
---------------------------------	--

Gebondenheid	Categorie 1: hechtgebonden in oorsprong
Asbestsoort (vezeltype)	Alleen chrysotiel
Asbestconcentratie	Laag (< 50%)
Afschermingsgraad van het gehele materiaal	Geheel of deels vrij aan de buitenlucht
Toestand van het materiaal	Matig beschadigd, matig verweerd

#	Type	Referentie	Resultaat
3.1	Puntmonster	203880	Chrysotiel

Beschrijving	Leien zijgevelbekleding
Omgeving	Buiten
Primaire drager	Wand buitenschil

<b>Asbestmateriaal</b>	Dak- en gevelbekleding - Lei, shingle
<b>Bindmiddel van asbestmateriaal</b>	Cement
<b>Gebondenheid op basis van bindmiddel</b>	Hecht
<b>Hoeveelheid (oppervlakte - aantal)</b>	<ul style="list-style-type: none"> <li>• 34,64 m<sup>2</sup> - 1 stuk</li> </ul>
<b>Totale oppervlakte</b>	34,64 m <sup>2</sup>
<b>Eenvoudig bereikbaar</b>	Ja
<b>Bevestigingswijze</b>	<ul style="list-style-type: none"> <li>• Geklemd</li> <li>• Genageld, geniet</li> </ul>
<b>Identificatiemethode</b>	Vaststelling met monstername
<b>Destructieve handeling voor identificatie</b>	Nee
<b>Opmerking</b>	** Linker en rechtergevel

- Zorg voor een veilig beheer. Vermijd het beschadigen van het asbestmateriaal. Controleer de toestand jaarlijks op wijzigingen.
- Scherm in afwachting van verwijdering het asbestmateriaal af van luchtstromingen en verstoring: bijvoorbeeld door het te verpakken, te fixeren, af te dekken, signalisatie - afbakening aan te brengen, ...
- Hemelwater dat afspoelt van asbestcement daken of gevels kan asbestdeeltjes bevatten. Gebruik het enkel voor gesloten circuits (bv. spoelen toiletten). Reinig na het vervangen van het dak of de gevel de dakgoten en regenwaterput of -ton om asbesthoudend sediment of slib te verwijderen

- Eenvoudige handelingen: mag via doe-het-zelf of door werknemer(s) met opleidingsattest eenvoudige handelingen  
Deze toepassing mag nog zelf verwijderd worden. Opgelet, bescherm uzelf en uw omgeving goed en volg de veiligheidsvoorschriften inzake afvoer van het afval op. U dient voorafgaandelijk na te gaan welke de voorschriften zijn die gehanteerd worden door het containerpark indien u het afval daar wenst achter te laten. Het afval kan u ook deponeren bij een erkend afvalverwerker. Neem op voorhand contact op om de procedure door te nemen.

Deze toepassing kan evenzeer door een erkend verwijderaar onder eenvoudige handelingen weggehaald worden.

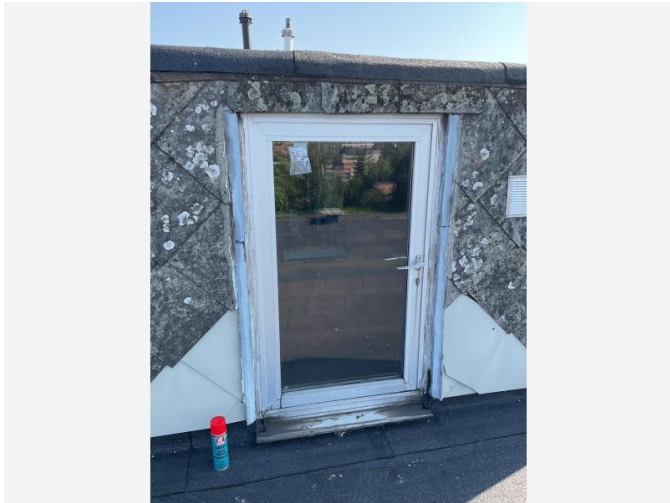
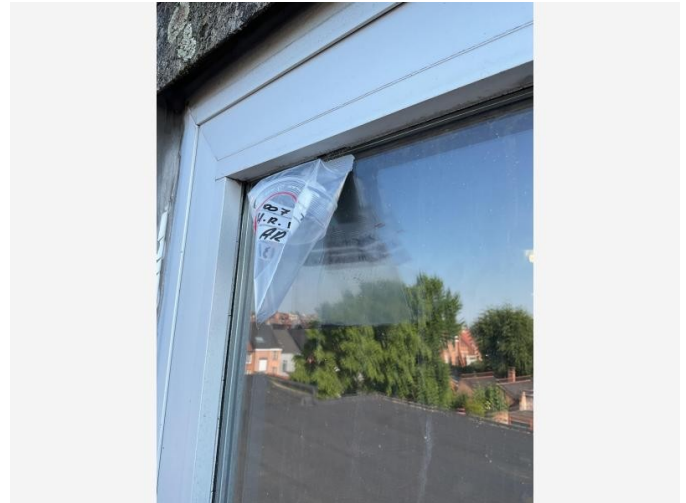
Geen asbest

#	Type	Referentie	Resultaat
4.1	Puntmonster	203886	Geen asbest

Beschrijving	Kitwerk rondom deur
Omgeving	Buiten
Primaire drager	Wandopening verticaal (raam, deur, ...)
Bindmiddel van materiaal	Kitten, mastiek, pasta

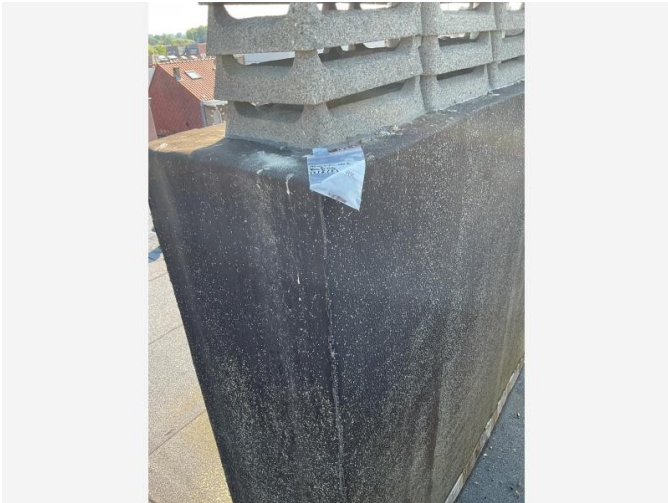
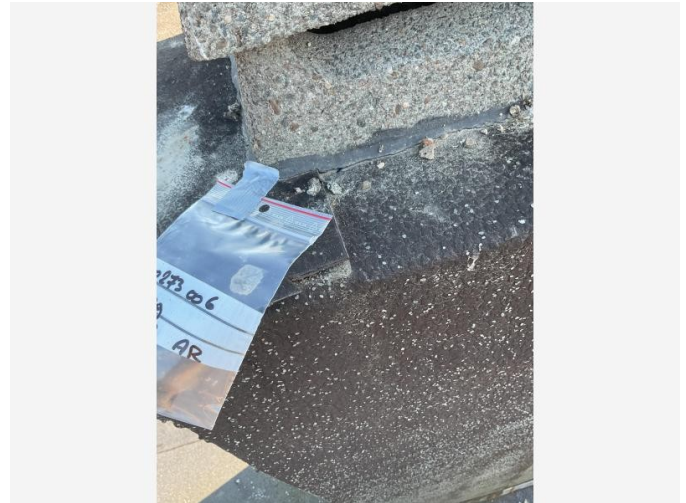
## Fiche 5: Bitumen rondom schouw

Geen asbest

#	Type	Referentie	Resultaat
5.1	Puntmonster	203884	Geen asbest

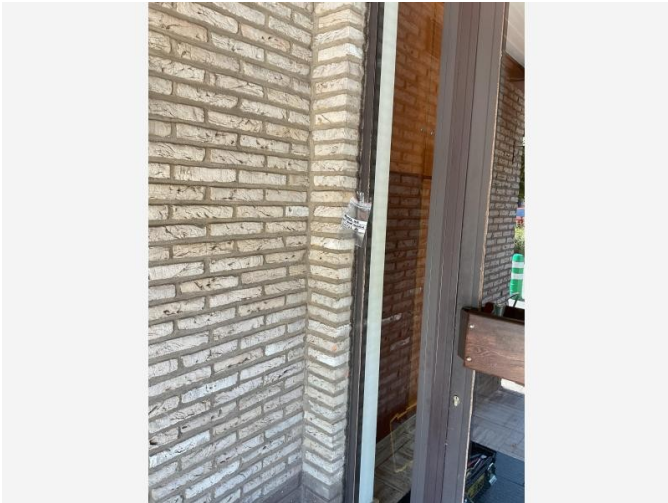
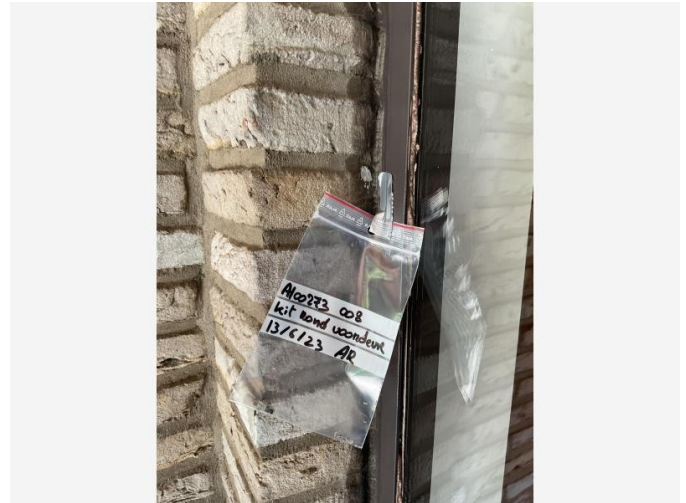
Geen asbest

#	Type	Referentie	Resultaat
6.1	Puntmonster	203882	Geen asbest

Beschrijving	Kit voordeur
Omgeving	Buiten
Primaire drager	Wandopening verticaal (raam, deur, ...)
Bindmiddel van materiaal	Kitten, mastiek, pasta

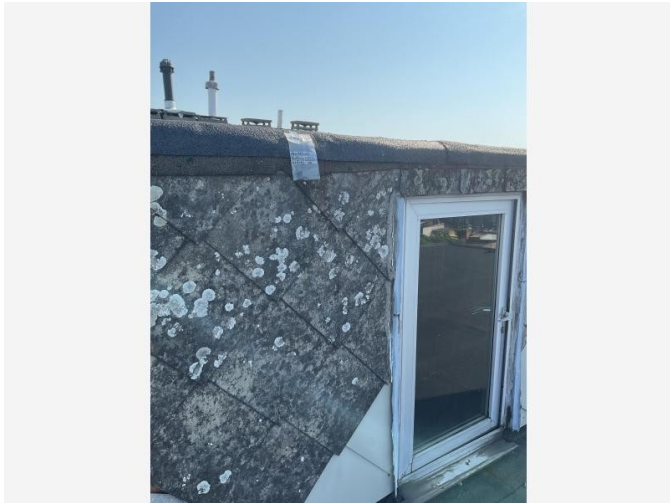
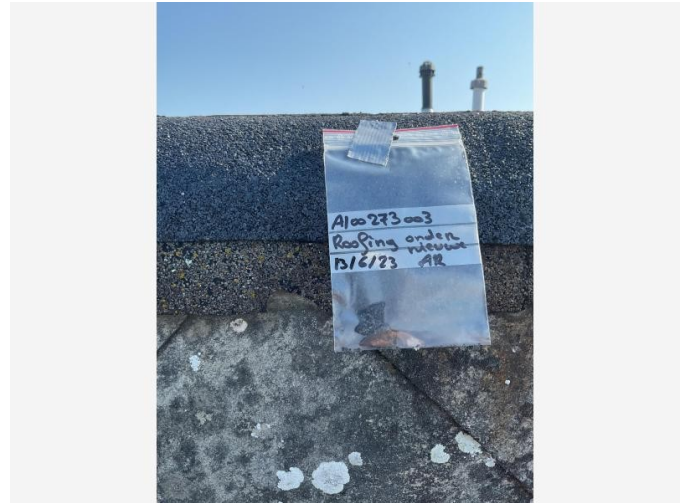
## Fiche 7: Oude bitumen

Geen asbest

#	Type	Referentie	Resultaat
7.1	Puntmonster	203881	Geen asbest

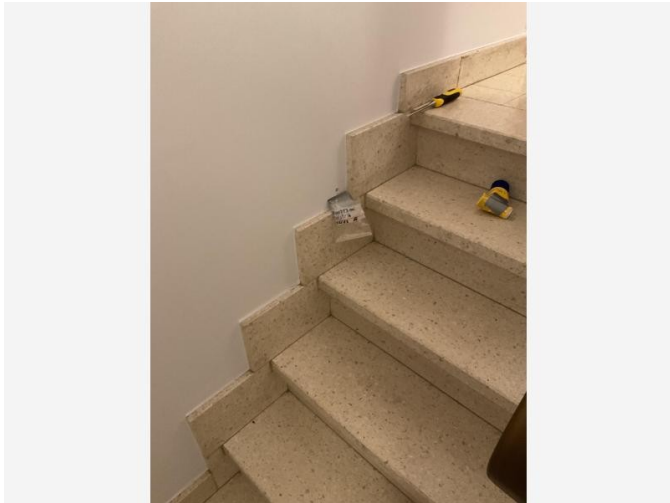
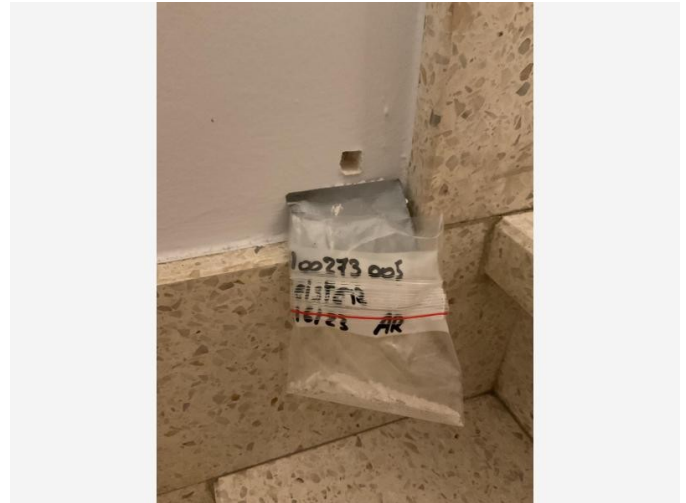
Geen asbest

#	Type	Referentie	Resultaat
8.1	Mengmonster	203883	Geen asbest

Beschrijving	Pleisterwerk gemene delen
Omgeving	Binnen
Primaire drager	Binnenwand
