Asbestinventarisatetest

Klapperbeekstraat 68, 9100 Sint-Niklaas

Attestnummer : 20240425-000391.000

Niet-asbestveilig

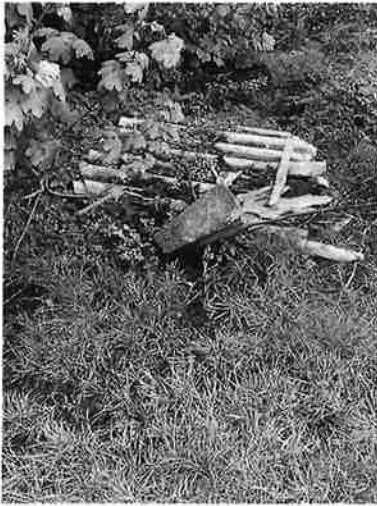
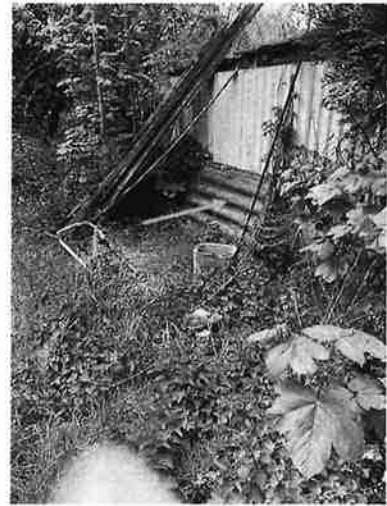
Fiche 1: afval golfplaten

Asbestmateriaal - afvalstof

Dringend verwijderen

Beschrijving	afval golfplaten
Type afvalstof	Betreft stock-voorraad of gedemonteerde asbestmaterialen
Aanwezige resten	afval van oude golfplaten.
Omgeving	Buiten
Primaire drager	Bodem
Asbestmaterialen	<ul style="list-style-type: none">• Dak- en gevelbekleding - Golfplaat
Bindmiddel van asbestmateriaal	Cement
Gebondenheid op basis van bindmiddel	Hecht
Hoeveelheid (gewicht - aantal)	<ul style="list-style-type: none">• 60,00 kg - 1 stuk
Totaal gewicht	60,00 kg
Eenvoudig bereikbaar	Ja
Identificatiemethode	Vaststelling zonder monstername

- Verwijder het asbestafval.

- Eenvoudige handelingen: mag via doe-het-zelf of door werknemer(s) met opleidingsattest eenvoudige handelingen
Verwijder dit materiaal bij renovatie.
Gebruik FFP3-mondmasker, handschoenen, overall.
Materiaal niet gooien of breken.

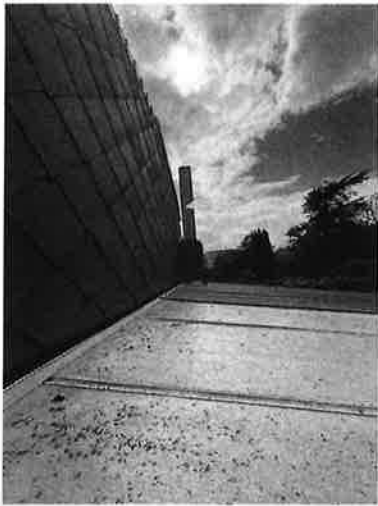
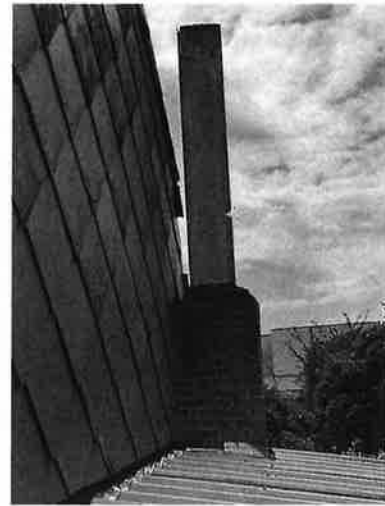
Verwijderen

Eindbeoordeling materiaalrisico	Verhoogd materiaalrisico en/of verhoogde kans op vezelvrijgave
---------------------------------	--

Gebondenheid	Categorie 1: hechtgebonden in oorsprong
Asbestsoort (vezeltype)	Crocidoliet aanwezig
Asbestconcentratie	Laag (< 50%)
Afschermingsgraad van het gehele materiaal	Geheel of deels vrij aan de buitenlucht
Toestand van het materiaal	Matig beschadigd, matig verweerd

Beschrijving	schouw achterbouw
Omgeving	Buiten
Primaire drager	Plat dak
Asbestmateriaal	Rookgaskanaal
Bindmiddel van asbestmateriaal	Cement
Gebondenheid op basis van bindmiddel	Hecht
Hoeveelheid (lengte - omtrek - dikte - aantal)	<ul style="list-style-type: none"> • 2,00 m - 45,00 cm - 3,00 cm - 1 stuk
Totaal volume	0,027 m ³
Eenvoudig bereikbaar	Ja
Bevestigingswijze	<ul style="list-style-type: none"> • Verlijmd, ingegoten, versmeerd

- Zorg voor een veilig beheer. Vermijd het beschadigen van het asbestmateriaal. Controleer de toestand jaarlijks op wijzigingen.

- Eenvoudige handelingen: mag via doe-het-zelf of door werknemer(s) met opleidingsattest eenvoudige handelingen
Verwijder dit materiaal bij renovatie.

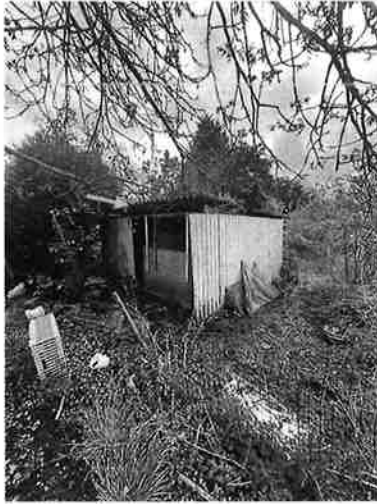
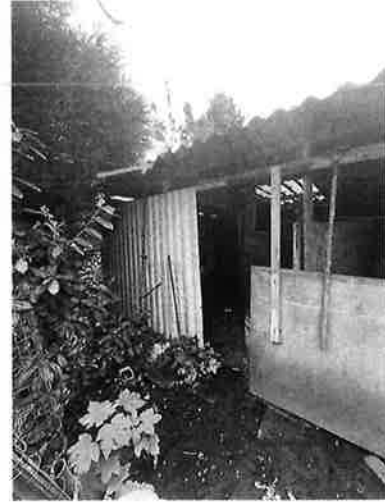
Fiche 3: golfplaten bijgebouwen

Verwijderen

Eindbeoordeling materiaalrisico	Verhoogd materiaalrisico en/of verhoogde kans op vezelvrijgave
---------------------------------	--

Gebondenheid	Categorie 1: hechtgebonden in oorsprong
Asbestsoort (vezeltype)	Crocidoliet aanwezig
Asbestconcentratie	Laag (< 50%)
Afschermingsgraad van het gehele materiaal	Geheel of deels vrij aan de buitenlucht
Toestand van het materiaal	Matig beschadigd, matig verweerd

Beschrijving	golfplaten bijgebouwen
Omgeving	Grenst aan binnen- en buitenlucht
Primaire drager	Schuin dak
Asbestmateriaal	Dak- en gevelbekleding - Golfplaat
Bindmiddel van asbestmateriaal	Cement
Gebondenheid op basis van bindmiddel	Hecht
Hoeveelheid (oppervlakte - aantal)	• 20,00 m ² - 1 stuk
Totale oppervlakte	20,00 m ²
Eenvoudig bereikbaar	Ja
Bevestigingswijze	• Geschroefd

- Zorg voor een veilig beheer. Vermijd het beschadigen van het asbestmateriaal. Controleer de toestand jaarlijks op wijzigingen.

- Eenvoudige handelingen: mag via doe-het-zelf of door werknemer(s) met opleidingsattest eenvoudige handelingen
Verwijder dit materiaal bij renovatie.

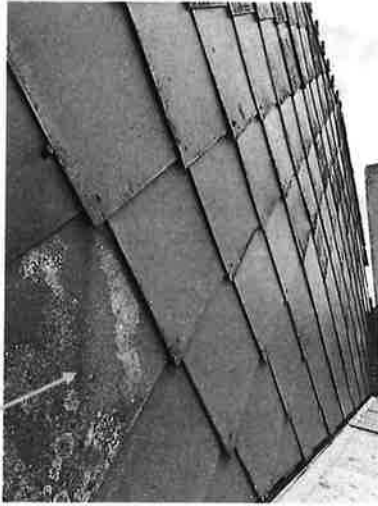
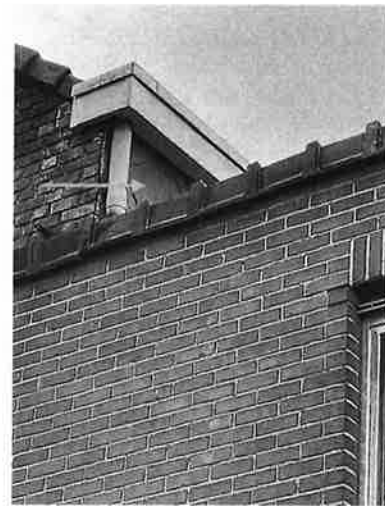
Fiche 4: Leien achterzijde woning

Verwijderen

Eindbeoordeling materiaalrisico	Verhoogd materiaalrisico en/of verhoogde kans op vezelvrijgave
---------------------------------	--

Gebondenheid	Categorie 1: hechtgebonden in oorsprong
Asbestsoort (vezeltype)	Crocidoliet aanwezig
Asbestconcentratie	Laag (< 50%)
Afschermingsgraad van het gehele materiaal	Geheel of deels vrij aan de buitenlucht
Toestand van het materiaal	Matig beschadigd, matig verweerd

Beschrijving	Leien achterzijde woning
Omgeving	Buiten
Primaire drager	Wand buitenschil
Asbestmateriaal	Dak- en gevelbekleding - Lei, shingle
Bindmiddel van asbestmateriaal	Cement
Gebondenheid op basis van bindmiddel	Hecht
Hoeveelheid (oppervlakte - aantal)	• 39,00 m ² - 1 stuk
Totale oppervlakte	39,00 m ²
Eenvoudig bereikbaar	Ja
Bevestigingswijze	• Genageld, geniet

- Zorg voor een veilig beheer. Vermijd het beschadigen van het asbestmateriaal. Controleer de toestand jaarlijks op wijzigingen.

- Eenvoudige handelingen: mag via doe-het-zelf of door werknemer(s) met opleidingsattest eenvoudige handelingen
Verwijder dit materiaal bij renovatie.
Gebruik FFP3-mondmasker, handschoenen, overall.
Materiaal niet gooien of breken.

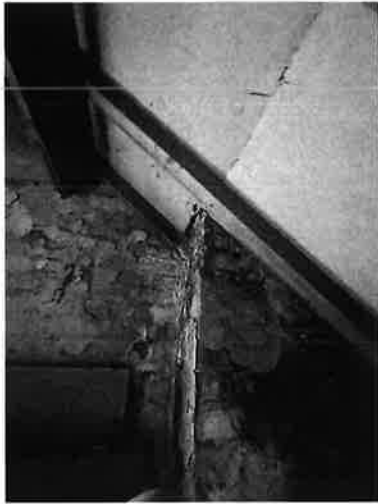
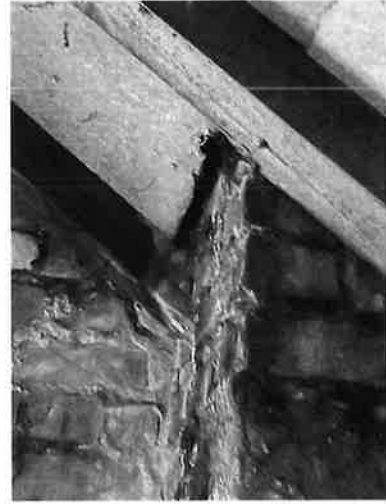
Maatregelen nemen

Eindbeoordeling materiaalrisico	Verhoogd materiaalrisico en/of verhoogde kans op vezelvrijgave
---------------------------------	--

Gebondenheid	Categorie 1: hechtgebonden in oorsprong
Asbestsoort (vezeltype)	Crocidoliet aanwezig
Asbestconcentratie	Laag (< 50%)
Afschermingsgraad van het gehele materiaal	Geheel of deels (ook) vrij aan de binnenlucht
Toestand van het materiaal	Licht beschadigd, licht verweerd. Intact materiaal type Pical – asbestboard of categorie III 'gebondenheid'

#	Type	Referentie	Resultaat
5.1	Puntmonster	23-9339-355-M03	Chrysotiel, Crocidoliet

Beschrijving	onderdakplaten
Omgeving	Binnen
Primaire drager	Schuin dak
Asbestmateriaal	Dak- en gevelbekleding - Plaat
Bindmiddel van asbestmateriaal	Cement

- Zorg voor een veilig beheer en verwijder dit asbestmateriaal wanneer het bij werken eenvoudig bereikbaar wordt. Controleer de toestand jaarlijks op wijzigingen.

- Eenvoudige handelingen: mag via doe-het-zelf of door werknemer(s) met opleidingsattest eenvoudige handelingen
Verwijder dit materiaal bij renovatie.

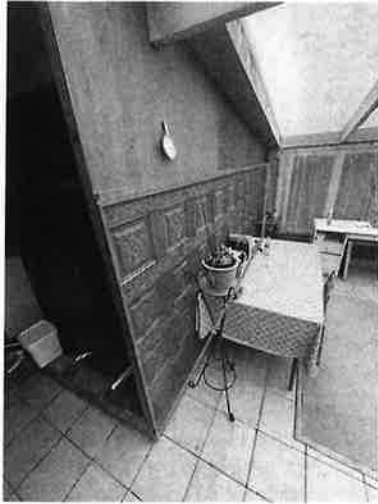
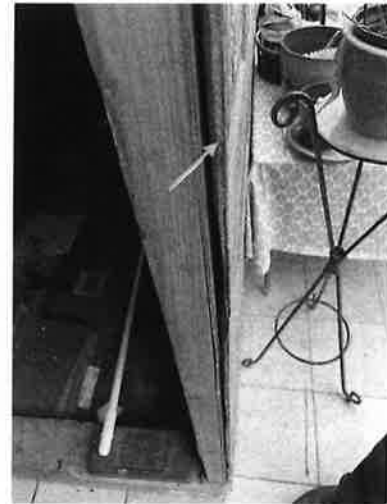
Fiche 6: lambrisering

Zorgvuldig beheren

Eindbeoordeling materiaalrisico	Laag materiaalrisico en/of verlaagde kans op vezelvrijgave
---------------------------------	--

Gebondenheid	Categorie 1: hechtgebonden in oorsprong
Asbestsoort (vezeltype)	Crocidoliet aanwezig
Asbestconcentratie	Laag (< 50%)
Afschermingsgraad van het gehele materiaal	Geheel of deels (ook) vrij aan de binnenlucht
Toestand van het materiaal	Onbeschadigd, niet verweerd

Beschrijving	lambrisering
Omgeving	Binnen
Primaire drager	Binnenwand
Asbestmateriaal	Dak- en gevelbekleding - Plaat
Bindmiddel van asbestmateriaal	Cement
Gebondenheid op basis van bindmiddel	Hecht
Hoeveelheid (oppervlakte - dikte - aantal)	• 4,00 m ² - 1,00 cm - 1 stuk
Totaal volume	0,04 m ³
Eenvoudig bereikbaar	Ja

- Zorg voor een veilig beheer. Vermijd het beschadigen van het asbestmateriaal. Controleer de toestand jaarlijks op wijzigingen.

- Eenvoudige handelingen: mag via doe-het-zelf of door werknemer(s) met opleidingsattest eenvoudige handelingen
Verwijder dit materiaal bij renovatie.

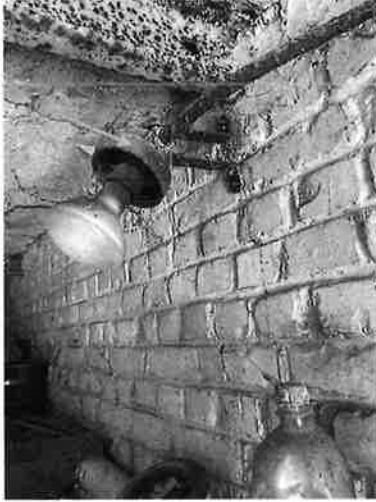
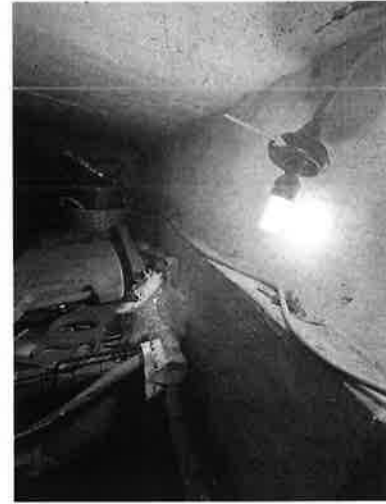
Zorgvuldig beheren

Eindbeoordeling materiaalisico	Laag materiaalisico en/of verlaagde kans op vezelvrijgave
--------------------------------	---

Gebondenheid	Categorie 1: hechtgebonden in oorsprong
Asbestsoort (vezeltype)	Crocidoliet aanwezig
Asbestconcentratie	Laag (< 50%)
Afschermingsgraad van het gehele materiaal	Geheel of deels (ook) vrij aan de binnenlucht
Toestand van het materiaal	Onbeschadigd, niet verweerd

Beschrijving	bakeliet materiaal
Omgeving	Binnen
Primaire drager	Binnenwand
Asbestmateriaal	Plaat, paneel, tablet - Type Bakeliet
Bindmiddel van asbestmateriaal	Kunststof of -hars
Gebondenheid op basis van bindmiddel	Hecht
Hoeveelheid (oppervlakte - dikte - aantal)	• 0,20 m ² - 2,00 cm - 1 stuk

- Zorg voor een veilig beheer. Vermijd het beschadigen van het asbestmateriaal. Controleer de toestand jaarlijks op wijzigingen.

- Eenvoudige handelingen: mag via doe-het-zelf of door werknemer(s) met opleidingsattest eenvoudige handelingen
Verwijder dit materiaal bij renovatie.

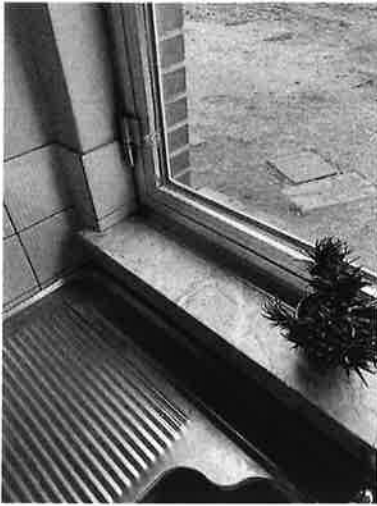
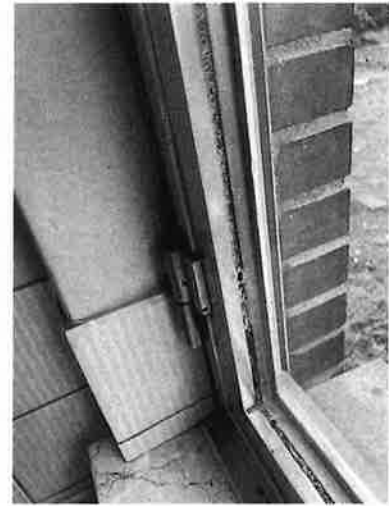
Zorgvuldig beheren

Eindbeoordeling materiaalrisico	Laag materiaalrisico en/of verlaagde kans op vezelvrijgave
---------------------------------	--

Gebondenheid	Categorie 1: hechtgebonden in oorsprong
Asbestsoort (vezeltype)	Alleen chrysotiel
Asbestconcentratie	Laag (< 50%)
Afschermingsgraad van het gehele materiaal	Geheel of deels (ook) vrij aan de binnenlucht
Toestand van het materiaal	Licht beschadigd, licht verweerd. Intact materiaal type Pical – asbestboard of categorie III 'gebondenheid'

#	Type	Referentie	Resultaat
8.1	Puntmonster	23-9339-355-M04	Chrysotiel

Beschrijving	Mastiek aluminium ramen
Omgeving	Grenst aan binnen- en buitenlucht
Primaire drager	Wandopening verticaal (raam, deur, ...)
Asbestmateriaal	In-situ afwerkingslagen - Pasta, stopverf, voegsel, stopsel, vulsel, mastiek, katten, ...
Bindmiddel van asbestmateriaal	Kitten, mastiek, pasta
Gebondenheid op basis van bindmiddel	Hecht

- Zorg voor een veilig beheer. Vermijd het beschadigen van het asbestmateriaal. Controleer de toestand jaarlijks op wijzigingen.

- Eenvoudige handelingen: mag via doe-het-zelf of door werknemer(s) met opleidingsattest eenvoudige handelingen
Verwijder dit materiaal bij renovatie.
Gebruik FFP3-mondmasker, handschoenen, overall.
Materiaal niet gooien of breken.

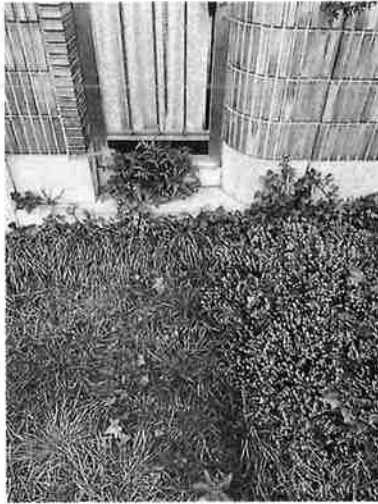
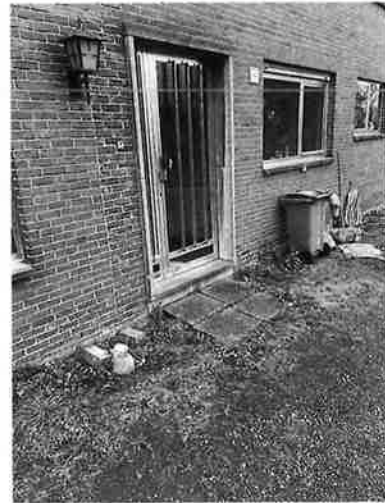
Zorgvuldig beheren

Eindbeoordeling materiaalrisico	Laag materiaalrisico en/of verlaagde kans op vezelvrijgave
---------------------------------	--

Gebondenheid	Categorie 1: hechtgebonden in oorsprong
Asbestsoort (vezeltype)	Crocidoliet aanwezig
Asbestconcentratie	Laag (< 50%)
Afschermingsgraad van het gehele materiaal	Geheel of deels vrij aan de buitenlucht
Toestand van het materiaal	Onbeschadigd, niet verweerd

Beschrijving	glasal deurpanelen
Omgeving	Grenst aan binnen- en buitenlucht
Primaire drager	Wandopening verticaal (raam, deur, ...)
Asbestmateriaal	Plaat, paneel, tablet - Geëmailleerd, type Glasal
Bindmiddel van asbestmateriaal	Cement
Gebondenheid op basis van bindmiddel	Hecht
Hoeveelheid (oppervlakte - dikte - aantal)	• 0,50 m ² - 2,00 cm - 2 stuks
Totaal volume	0,02 m ³
Eenvoudig bereikbaar	Ja

- Zorg voor een veilig beheer. Vermijd het beschadigen van het asbestmateriaal. Controleer de toestand jaarlijks op wijzigingen.

- Eenvoudige handelingen: mag via doe-het-zelf of door werknemer(s) met opleidingsattest eenvoudige handelingen
Verwijder dit materiaal bij renovatie.

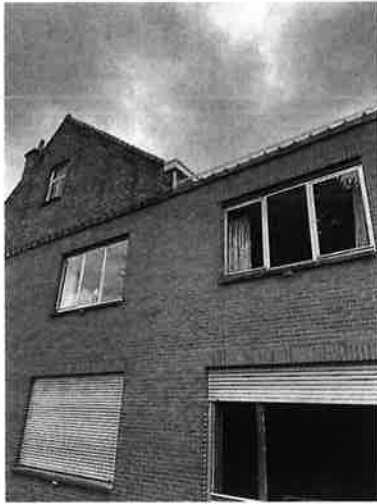
Tijdelijke beperking

Reden: Het te onderzoeken materiaal situeert zich hoger dan 3,50 m te rekenen vanaf een veilige ondergrond

Uitleg van de asbestdeskundige: Tijdelijke beperking op middellange termijn: Het dak is op 4.5 meter hoogte en kan daardoor niet geïnventariseerd worden.

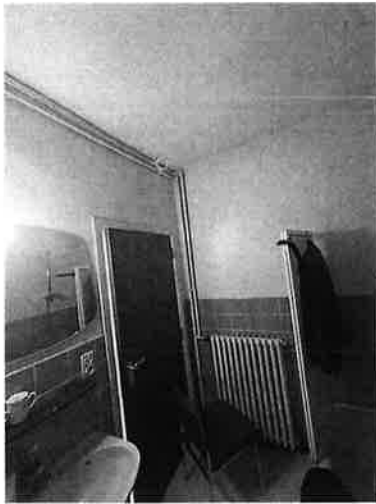
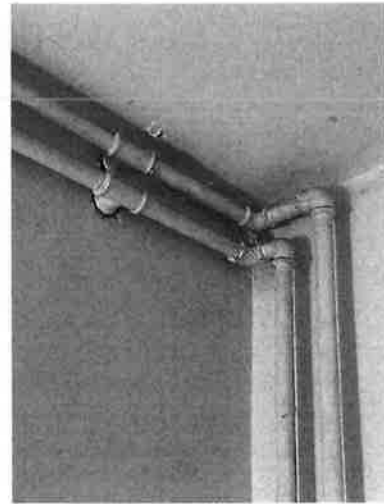
Fiche 11: pleister plafond

Geen asbest

#	Type	Referentie	Resultaat
11.1	Mengmonster	23-9339-355-M02	Geen asbest

Beschrijving	pleister plafond
Omgeving	Binnen
Primaire drager	Plafond
Bindmiddel van materiaal	Gips - kalk
