# Asbestinventarisatetest

Baljuwstraat 5/006, 9120 Beveren-Kruibeke-Zwijndrecht

Attestnummer : **20260124-000024.000**

Uitgegeven op : **24.01.2026**

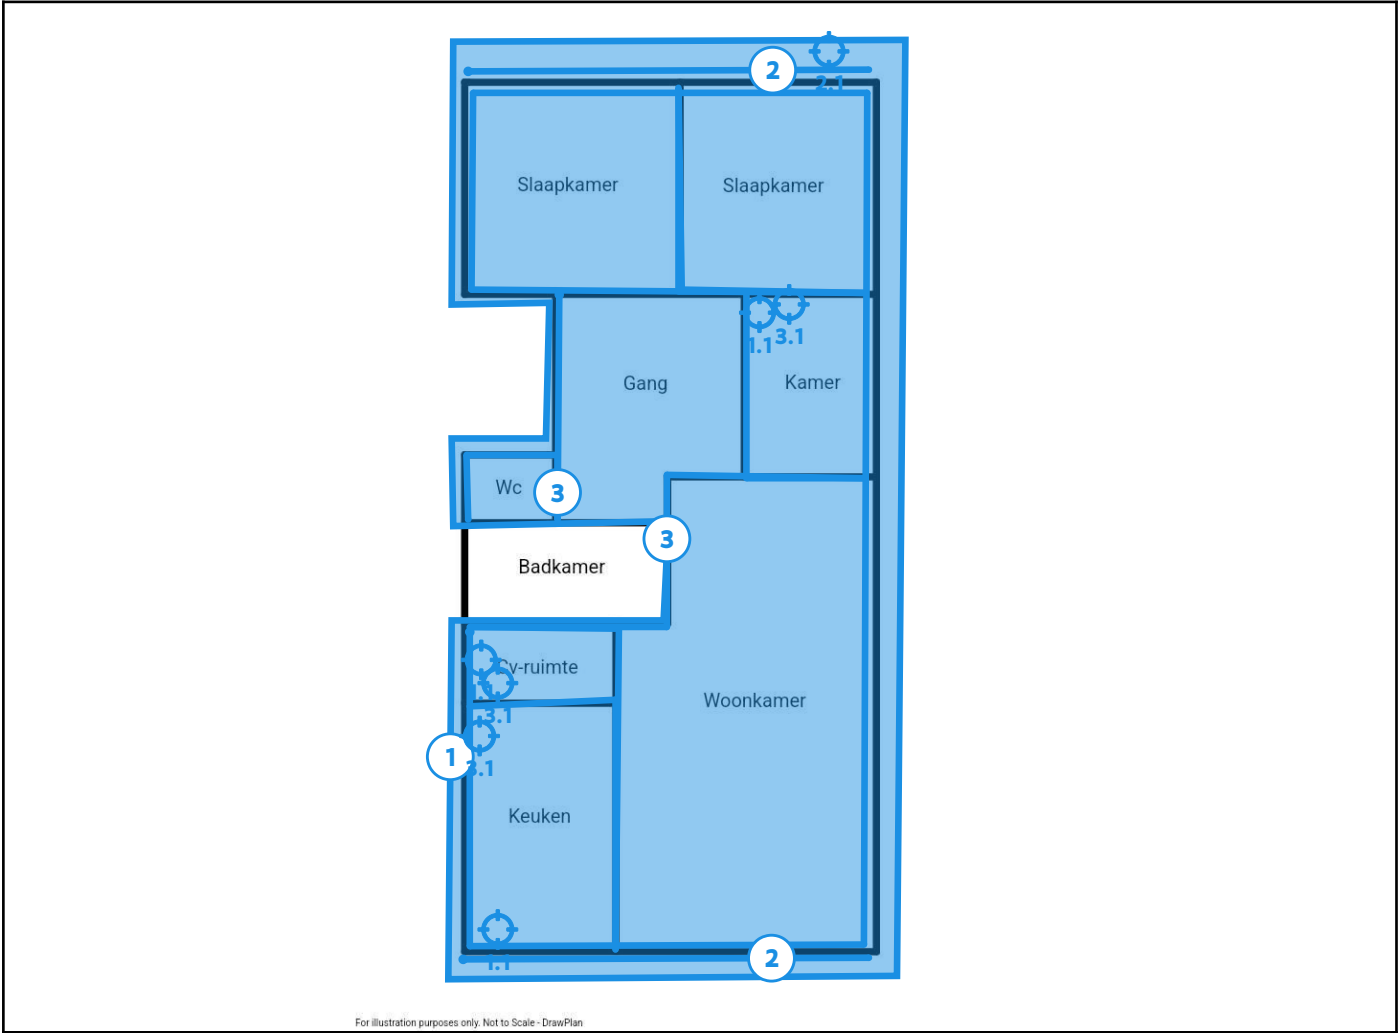
# Plan 1.1: Grondplan

| Beschrijving | Type | Actie |
|---|---|---|
| 1. pleisterwerk plafond | Geen asbest | - |
| 1.1 Code: 2 | Mengmonster | - |
| 2. mastiek ramen woning. | Geen asbest | - |
| 2.1 Code: 3 | Puntmonster | - |
| 3. pleisterwerk muur | Geen asbest | - |
| 3.1 Code: 1 | Mengmonster | - |

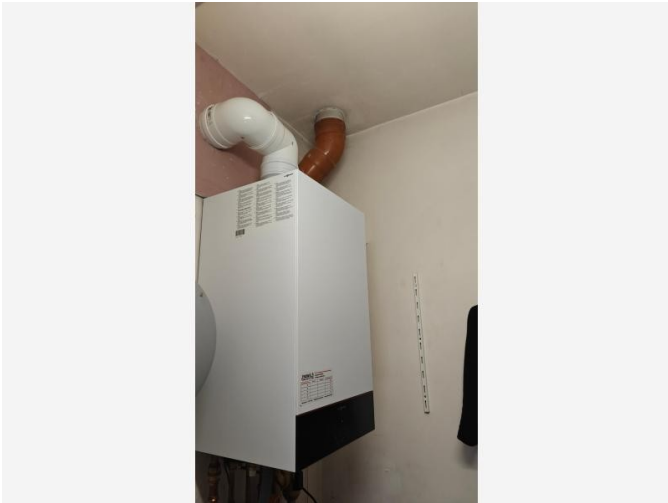
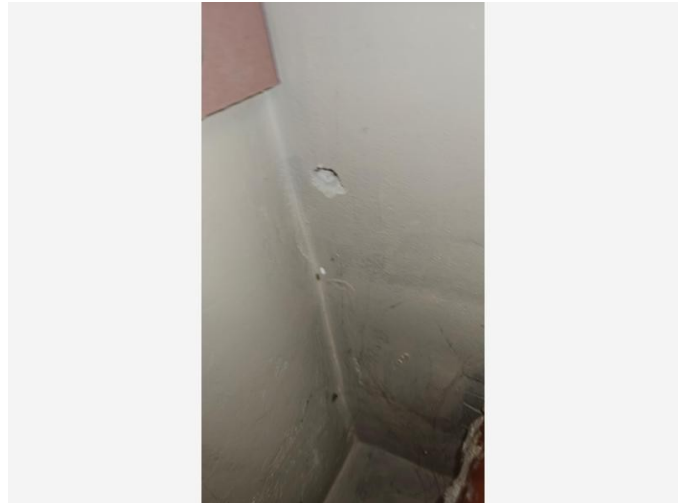
## Fiche 1: pleisterwerk plafond

Geen asbest

| # | Type | Referentie | Resultaat |
|---|---|---|---|
| 1.1 | Mengmonster | 2 | Geen asbest |

| Beschrijving | pleisterwerk plafond |
| Gebondenheid op basis van bindmiddel | Niet-hechtgebonden |
| Opmerking | <p>Volgende ruimtes bemonsterd:</p> <ul style="list-style-type: none"><li>- individuele ruimte: kamer (aan deur)</li><li>- natte ruimte: keuken (aan rolluikbak)</li><li>- stookruimte: cv-ruimte (boven ketel) → foto</li></ul> <p>Volgende ruimtes niet bemonsterd:</p> <ul style="list-style-type: none"><li>- trappenhal: individueel appartement. Geen trappenhal aanwezig.</li></ul> <p>Voorlaagde plafonds op verschillende plaatsen getest. Bij eventuele verbouwingswerken te checken dat er geen ander type voorzetwanden aanwezig zijn (asbesthoudende).</p> <p>Tevens niet zichtbaar wat er zich achter de plafonds bevindt.</p> <p>afmetingen/gewichten zijn een indicatief.</p> |

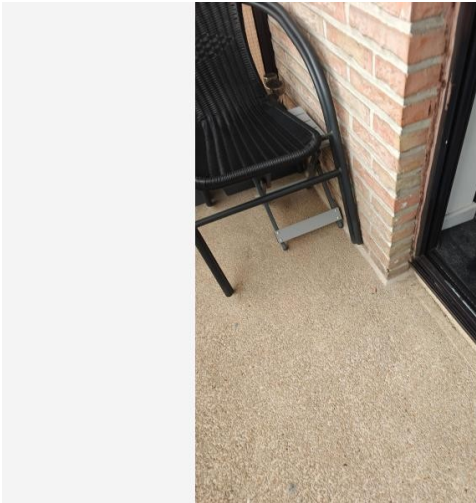
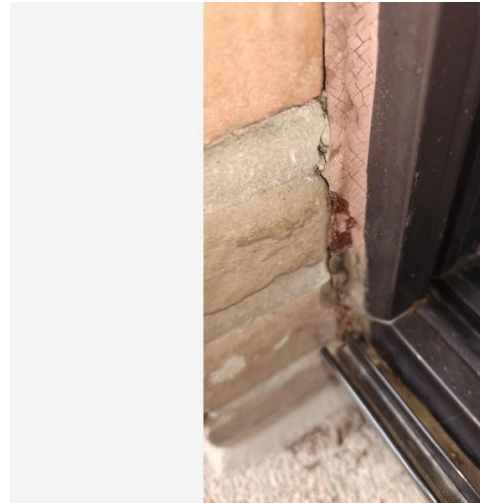
## Fiche 2: mastiek ramen woning.

Geen asbest

| # | Type | Referentie | Resultaat |
|---|---|---|---|
| 2.1 | Puntmonster | 3 | Geen asbest |

| Beschrijving | mastiek ramen woning. |
| Gebondenheid op basis van bindmiddel | Hecht |

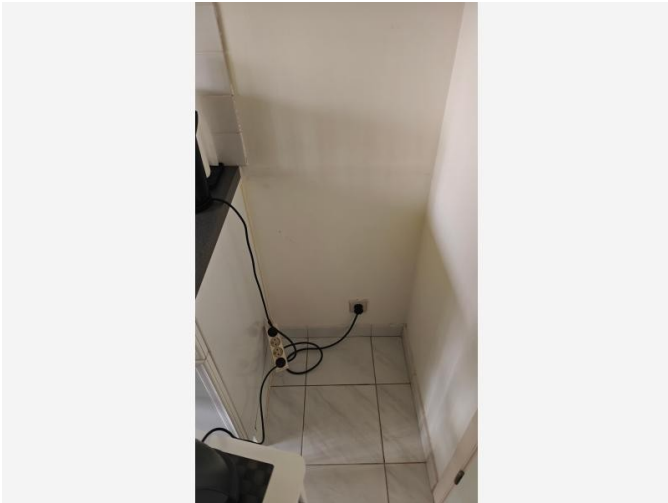
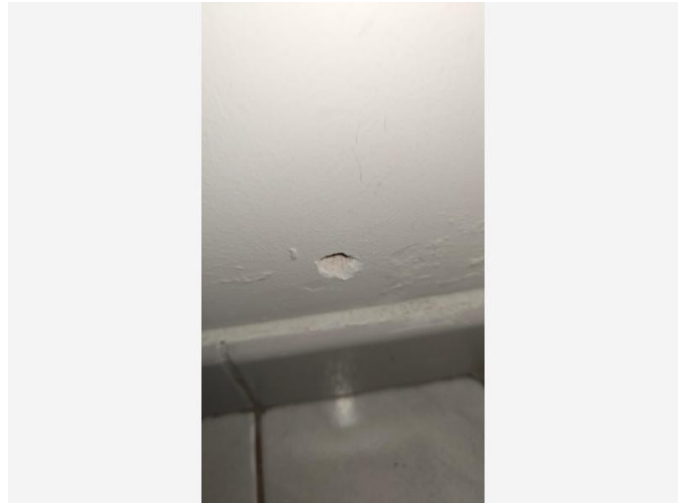
## Fiche 3: pleisterwerk muur

Geen asbest

| # | Type | Referentie | Resultaat |
|---|---|---|---|
| 3.1 | Mengmonster | 1 | Geen asbest |

| Beschrijving | pleisterwerk muur |
| Gebondenheid op basis van bindmiddel | Niet-hechtgebonden |
| Opmerking | <p>Volgende ruimtes bemonsterd:</p> <ul style="list-style-type: none"><li>- individuele ruimte: kamer (onder tablet radiator)</li><li>- natte ruimte: keuken (linkergevel) --&gt; foto</li><li>- stookruimte: cv-ruimte (onder ketel)</li></ul> <p>Volgende ruimtes niet bemonsterd:</p> <ul style="list-style-type: none"><li>- trappenhal: individueel appartement. Geen trappenhal aanwezig.</li></ul> <p>Voorzetwanden op verschillende plaatsen getest. Bij eventuele verbouwingswerken te checken dat er geen ander type voorzetwanden aanwezig zijn (asbesthoudende).</p> <p>Tevens niet zichtbaar wat er achter de voorzetwanden zich bevindt.</p> <p>afmetingen/gewichten zijn een indicatief.</p> |

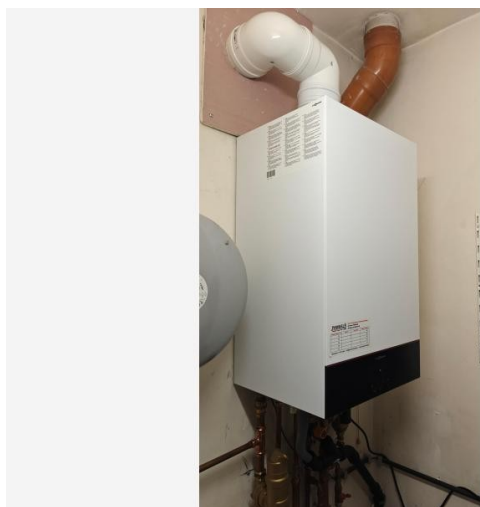
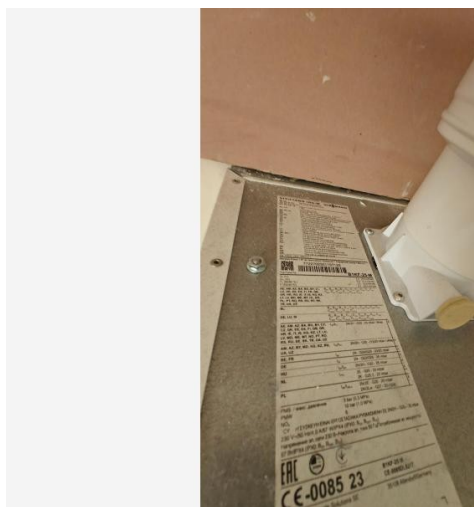
### Fiche 4: CV-ketel (niet verdacht)

| Beschrijving | Notitie | Terug te vinden op plannen |
|---|---|---|
| Fiche 4: CV-ketel (niet verdacht) | De CV-ketel (dichtingen, isolerend materiaal) is niet asbestverdacht.<br><br>cv-ketel van 2023. | - |
