# Asbestinventarisatetest

Brandstraat 9, 9120 Beveren-Kruibeke-Zwijndrecht

Attestnummer : 20260813-000034.000

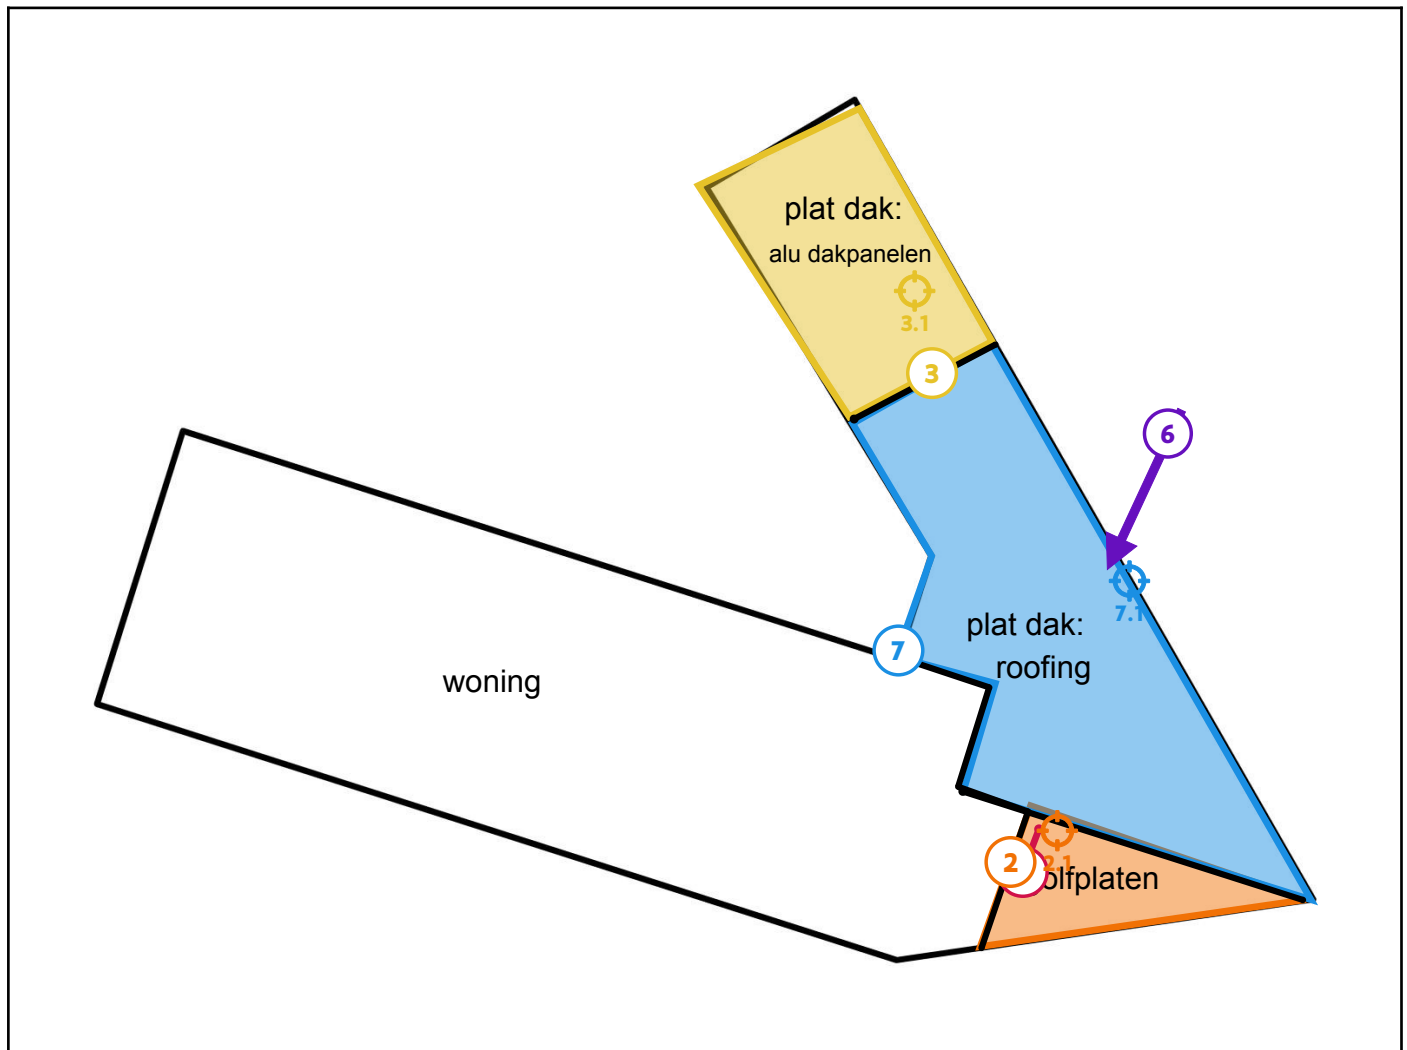
## Plan 2.2: dakenplan

| Beschrijving | Type | Actie |
|---|---|---|
| 1. afval buis op golfplaten achteraan. | Asbestmateriaal | Dringend verwijderen |
| 2. golfplaten stalling achter woning | Asbestmateriaal | Verwijderen |
| 3. plaat plafond (tuinhuis) | Asbestmateriaal | Zorgvuldig beheren |

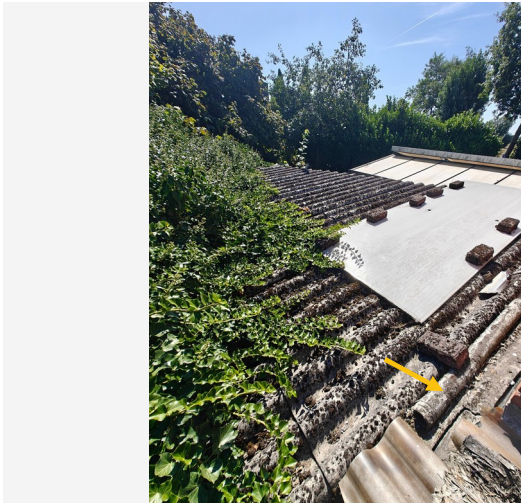
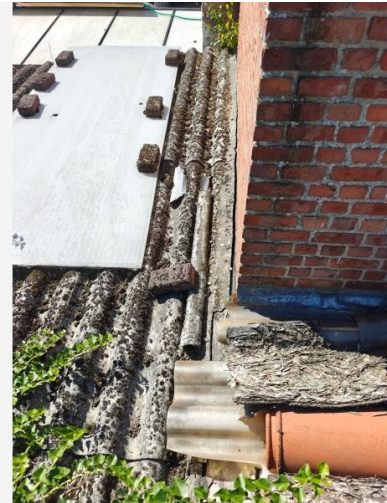
Het asbestmateriaal valt onder de mijlpaal van 2040.

**Dringend verwijderen**

| Beschrijving | afval buis op golfplaten achteraan. |
| Asbestmaterialen | <ul style="list-style-type: none"><li>• Buis, koker, leiding, pijp, doorvoer</li></ul> |
| Bindmiddel van asbestmateriaal | Cement |
| Totaal gewicht | 20,00 kg |

- Scherm in afwachting van verwijdering het asbestafval af van luchtstromingen en verstoring: bijvoorbeeld door het te verpakken, te fixeren, af te dekken, signalisatie - afbakening aan te brengen, ....
- Verwijder het asbestafval.
- Voer bijkomende staalname(s) uit.

- Eenvoudige handelingen: mag via doe-het-zelf of door werknemer(s) met opleidingsattest eenvoudige handelingen  
Deze toepassing kan door een aannemer die over een opleidingsattest eenvoudige handelingen beschikt of door een particulier (doe-het-zelf), verwijderd worden. Voorzichtig asbesthoudende buis in zijn geheel verwijderen. Niet gooien en geen stortkokers gebruiken. De nodige PBMs (mondmasker ffp3, handschoenen, overschoenen en tyvec (type Cat III,type 5 en 6)) .

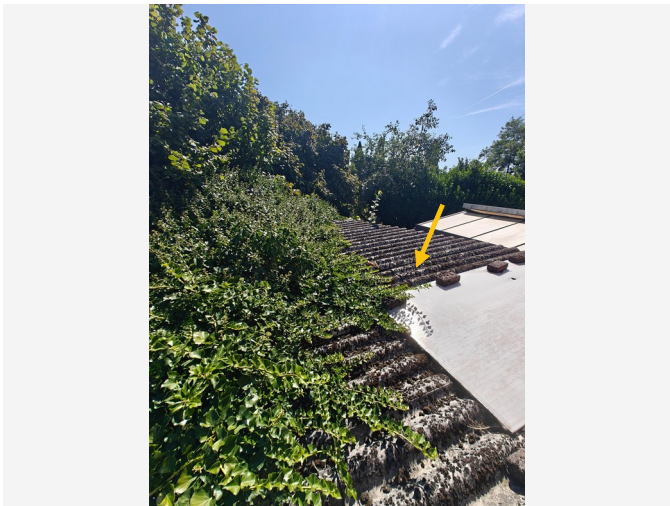
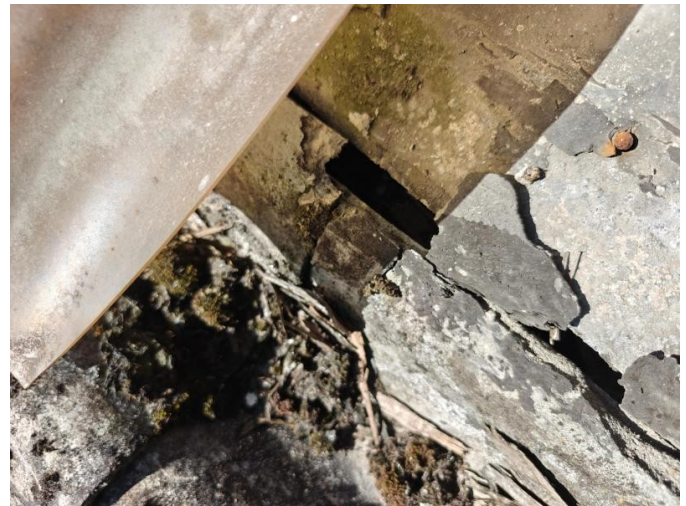
Het asbestmateriaal valt onder de mijlpaal van 2034.

Verwijderen

| Eindbeoordeling materiaalrisico | Verhoogd materiaalrisico en/of verhoogde kans op vezelvrijgave |

| Toestand van het materiaal | Matig beschadigd, matig verweerd |

| # | Type | Referentie | Resultaat |
|---|---|---|---|
| 2.1 | Puntmonster | 4 | Chrysotiel |

| Beschrijving | golfplaten stalling achter woning |
| Asbestmateriaal | Dak- en gevelbekleding - Golfplaat |
| Totale oppervlakte | 20,00 m <sup>2</sup> |

- Verwijder dit asbestmateriaal zo snel mogelijk. Volg de toestand goed op.
- Hemelwater dat afspoelt van asbestcement daken of gevels kan asbestdeeltjes bevatten. Gebruik het enkel voor gesloten circuits (bv. spoelen toiletten). Reinig na het vervangen van het dak of de gevel de dakgoten en regenwaterput of -ton om asbesthoudend sediment of slib te verwijderen

- Eenvoudige handelingen: mag via doe-het-zelf of door werknemer(s) met opleidingsattest eenvoudige handelingen  
Deze toepassing kan door een aannemer die over een opleidingsattest eenvoudige handelingen beschikt of door een particulier (doe-het-zelf), verwijderd worden. Verwijder de bevestigingen. Erna voorzichtig asbesthoudende golfplaten 1 voor 1 en in hun geheel verwijderen. Niet gooien en geen stortkokers gebruiken. De nodige PBMs (mondmasker ffp3, handschoenen, overschoenen en tyvec (type Cat III, type 5 en 6)).

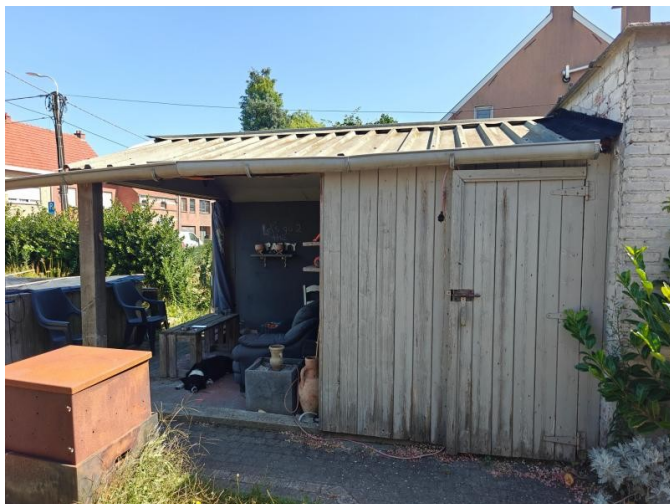
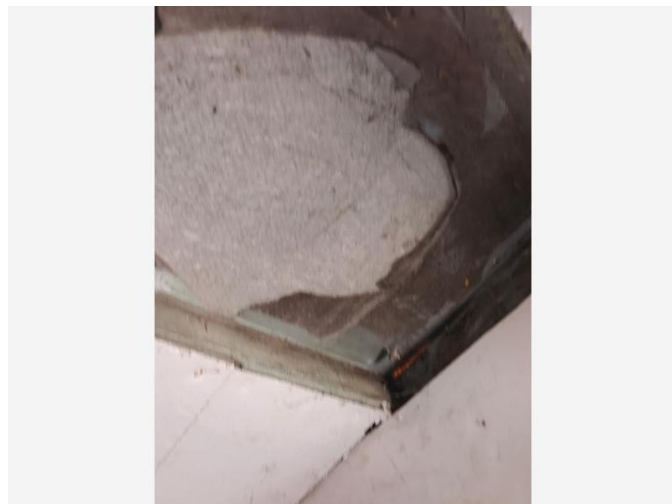
Het asbestmateriaal valt onder de mijlpaal van 2040.

Zorgvuldig beheren

| Eindbeoordeling materiaalarisico | Laag materiaalarisico en/of verlaagde kans op vezelvrijgave |

| Toestand van het materiaal | Licht beschadigd, licht verweerd. Intacte calciumsilicaatplaat of materiaal met categorie 3-gebondenheid |

| # | Type | Referentie | Resultaat |
|---|---|---|---|
| 3.1 | Puntmonster | 3 | Chrysotiel |

| Beschrijving | plaat plafond (tuinhuis) |
| Asbestmateriaal | Plaat, paneel, tablet - Type Menuiserite |

- Scherm in afwachting van verwijdering het asbestmateriaal af van luchtstromingen en verstoring: bijvoorbeeld door het te verpakken, te fixeren, af te dekken, signalisatie - afbakening aan te brengen, ...
- Verwijder dit asbestmateriaal zo snel mogelijk. Volg de toestand goed op.

- Eenvoudige handelingen: mag via doe-het-zelf of door werknemer(s) met opleidingsattest eenvoudige handelingen  
Deze toepassing kan door een aannemer die over een opleidingsattest eenvoudige handelingen beschikt of door een particulier (doe-het-zelf), verwijderd worden. Verwijder de bevestigingen. Erna voorzichtig asbesthoudende platen 1 voor 1 en in hun geheel verwijderen. Niet gooien en geen stortkokers gebruiken. De nodige PBMs (mondmasker ffp3, handschoenen, overschoenen en tyvec(type Cat III,type 5 en 6)) .

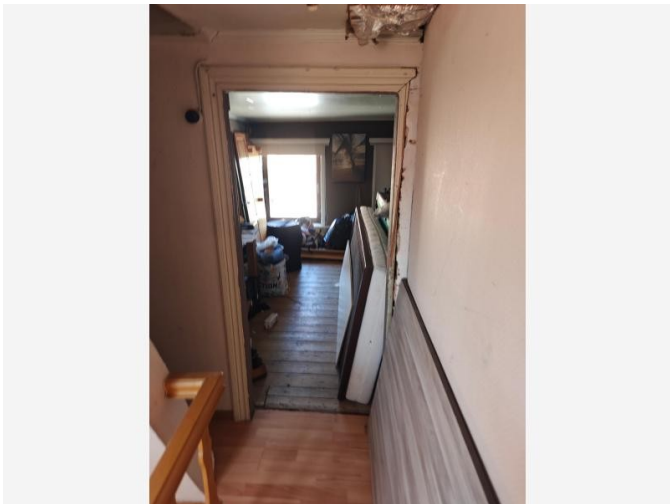
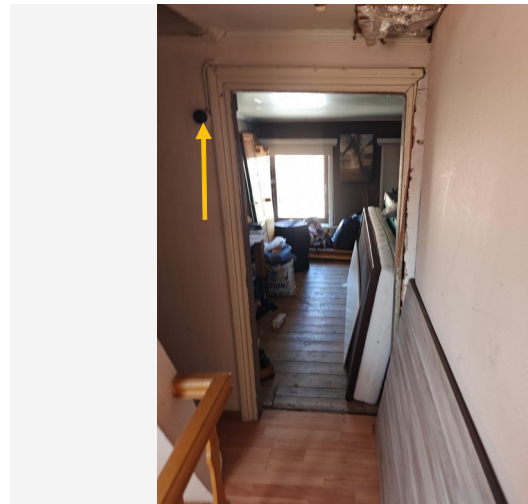
Het asbestmateriaal valt onder de mijlpaal van 2040.

Zorgvuldig beheren

| Identificatiemethode | De asbestdeskundige beoordeelt het materiaal als asbestverdacht en dus asbesthoudend, en dit zonder monstername.<br><br>Motivatie: De monstername brengt andere schade aan dan schade die inherent is aan de monstername. |

- Zorg voor een veilig beheer. Vermijd het beschadigen van het asbestmateriaal. Controleer de toestand jaarlijks op wijzigingen.
- Voer bijkomende staalname(s) uit.

- Eenvoudige handelingen: mag via doe-het-zelf of door werknemer(s) met opleidingsattest eenvoudige handelingen  
Bakelietelementen met laag percentage asbest die niet beschadigd zijn.

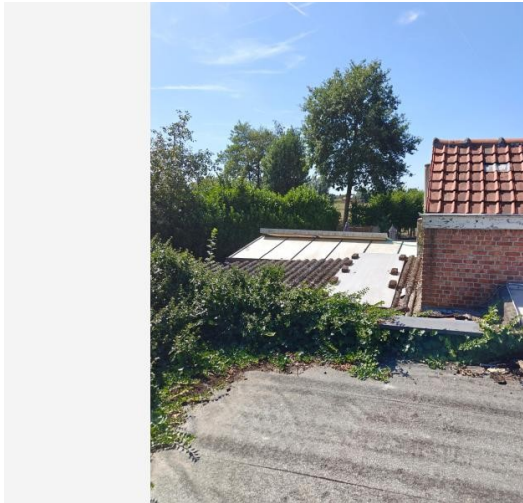
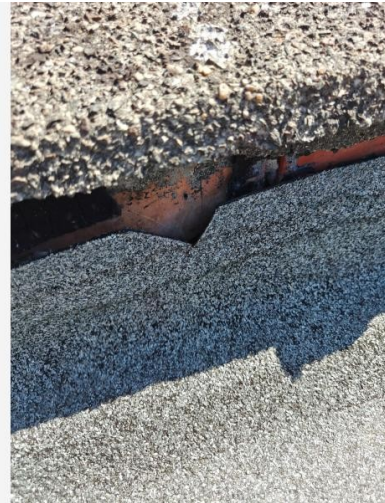
## Fiche 7: Roofing plat dak .

Geen asbest

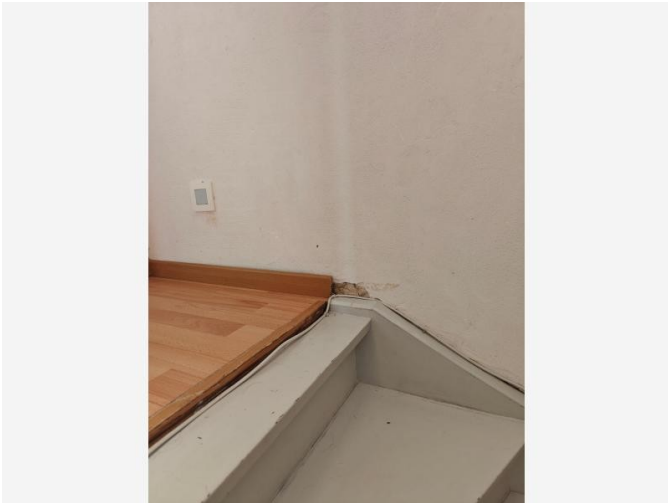
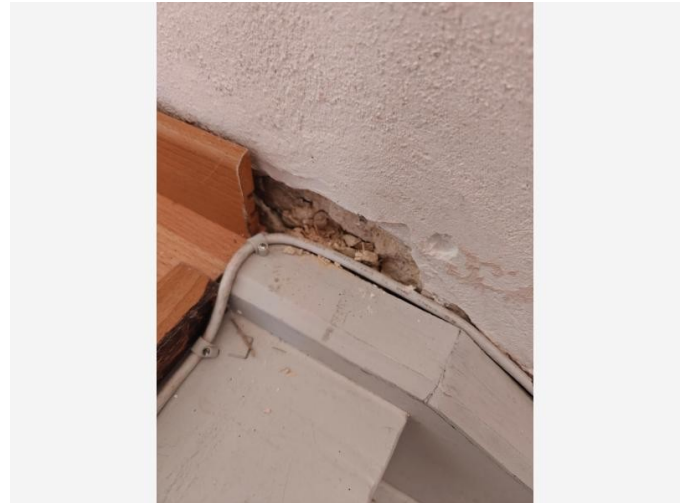
## Fiche 8: pleisterwerk muur .

Geen asbest

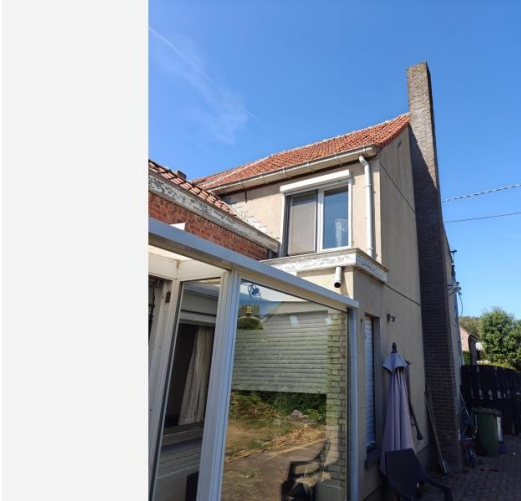
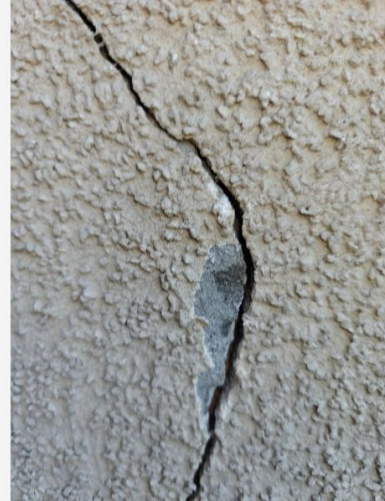
## Fiche 9: crepi gevel buiten

Geen asbest

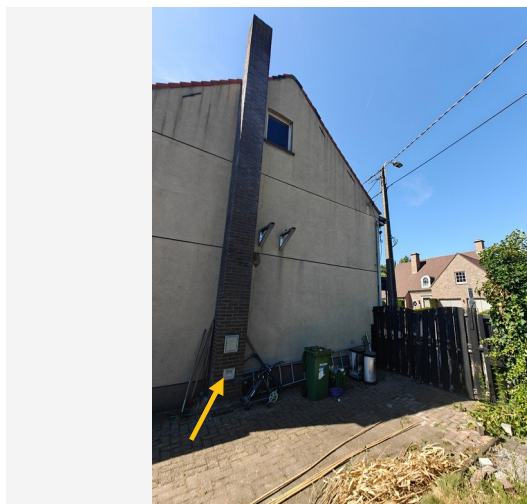
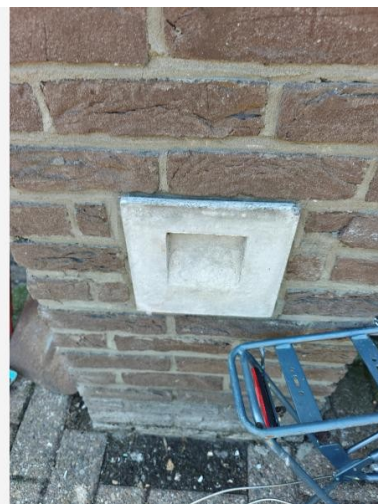
## Fiche 10: roetluik buiten (linkergevel)

Geen asbest
