# Asbestinventarisatetest

Fruithoflaan 108/0302-K10, 2600 Antwerpen

Attestnummer : 20240521-000334.000

Uitgegeven op : 21.05.2024

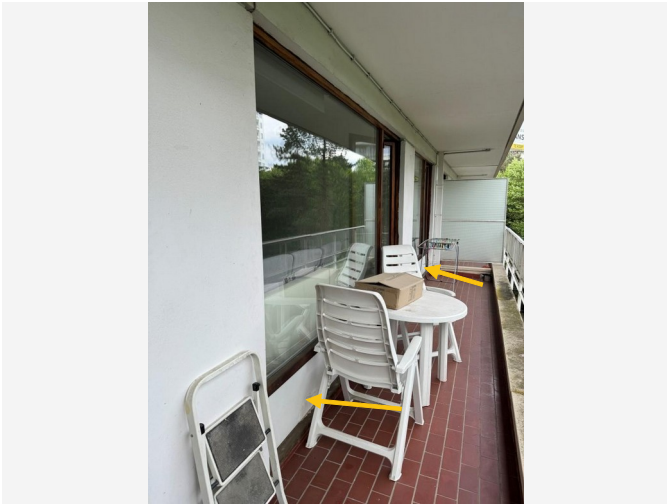
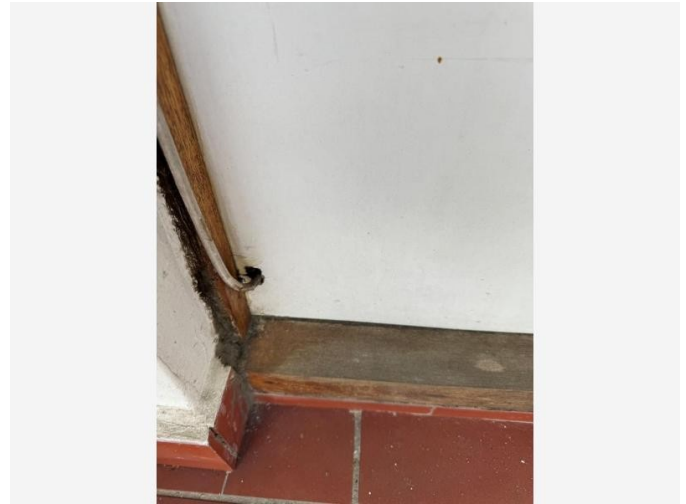
Het asbestmateriaal valt onder de mijlpaal van 2040.

Zorgvuldig beheren

Eindbeoordeling materiaalrisico	Laag materiaalrisico en/of verlaagde kans op vezelvrijgave
---------------------------------	--

Gebondenheid	Categorie 1: hechtgebonden in oorsprong
Asbestsoort (vezeltype)	Alleen chrysotiel
Asbestconcentratie	Laag (< 50%)
Afschermingsgraad van het gehele materiaal	Geheel of deels (ook) vrij aan binnenluchtstromen
Toestand van het materiaal	Licht beschadigd, licht verweerd. Intact materiaal type Pical – asbestboard of categorie III 'gebondenheid'

Beschrijving	Menuiserie platen onder de ramen
Omgeving	Grenst aan binnen- en buitenlucht
Primaire drager	Wandopening verticaal (raam, deur, ...)
Asbestmateriaal	Plaat, paneel, tablet - Type Menuiserie
Bindmiddel van asbestmateriaal	Cement
Gebondenheid op basis van bindmiddel	Hecht
Hoeveelheid (oppervlakte - dikte - aantal)	• 2,50 m <sup>2</sup> - 0,30 cm - 3 stuks
Totaal volume	0,023 m <sup>3</sup>
Eenvoudig bereikbaar	Ja
Bevestigingswijze	• Geklemd
Identificatiemethode	Vaststelling met bewijsdocument, zonder monsternamen

<b>Destructieve handeling voor identificatie</b>	Nee
<b>Opmerking</b>	Onder alle ramen zijn er witte menuiserie platen gekneld in het profiel. Bemonsterd in een ander appartement in dit gebouw. Originele ramen 1965

- Scherm in afwachting van verwijdering het asbestmateriaal af van luchtstromingen en verstoring: bijvoorbeeld door het te verpakken, te fixeren, af te dekken, signalisatie - afbakening aan te brengen, ...
- Zorg voor een veilig beheer en verwijder dit asbestmateriaal wanneer het bij werken eenvoudig bereikbaar wordt. Controleer de toestand jaarlijks op wijzigingen.

- Eenvoudige handelingen: mag via doe-het-zelf of door werknemer(s) met opleidingsattest eenvoudige handelingen hechtgebonden toepassing welke verwijderd mag worden door werknemers met een opleidingsattest.

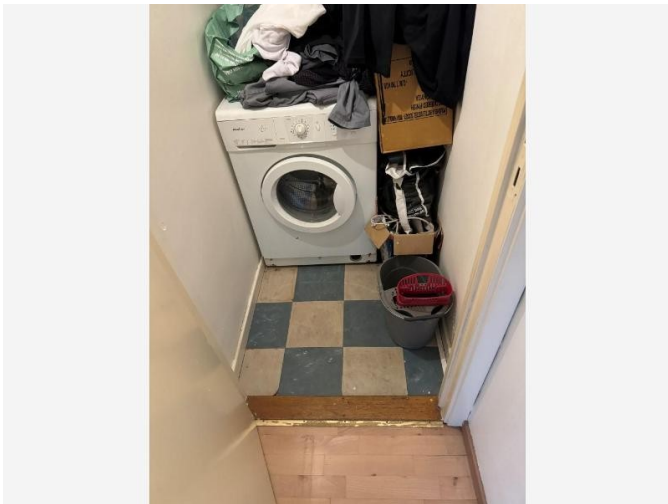
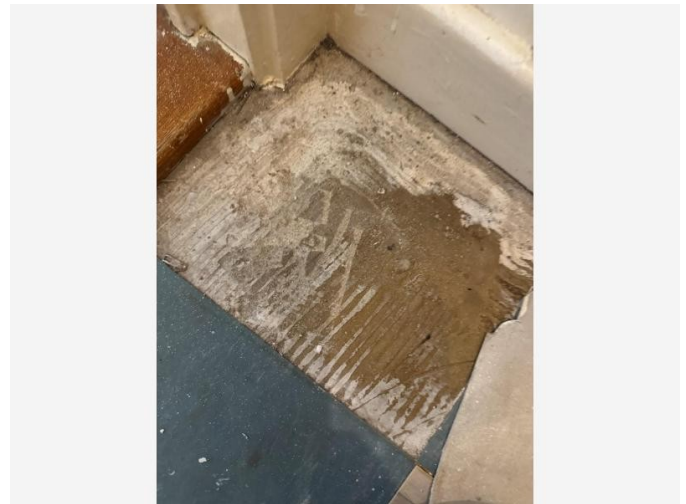
Het asbestmateriaal valt onder de mijlpaal van 2040.

Zorgvuldig beheren

Eindbeoordeling materiaalrisico	Zeer laag materiaalrisico en/of zeer lage kans op vezelvrijgave
---------------------------------	---

Gebondenheid	Categorie 1: hechtgebonden in oorsprong
Asbestsoort (vezeltype)	Amfibool aanwezig, uitgezonderd crocidoliet
Asbestconcentratie	Laag (< 50%)
Afschermingsgraad van het gehele materiaal	Stootvaste afscherming of omkasting
Toestand van het materiaal	Licht beschadigd, licht verweerd. Intact materiaal type Pical – asbestboard of categorie III 'gebondenheid'

#	Type	Referentie	Resultaat
2.1	Puntmonster	3	Tremoliet

Beschrijving	lijmen vinyltegelvloer
Omgeving	Binnen
Primaire drager	Vloer
Asbestmateriaal	In-situ afwerkingslagen - Lijmlaag
Bindmiddel van asbestmateriaal	Lijm
Gebondenheid op basis van bindmiddel	Hecht

- Scherm in afwachting van verwijdering het asbestmateriaal af van luchtstromingen en verstoring: bijvoorbeeld door het te verpakken, te fixeren, af te dekken, signalisatie - afbakening aan te brengen, ...
- Zorg voor een veilig beheer en verwijder dit asbestmateriaal wanneer het bij werken eenvoudig bereikbaar wordt. Controleer de toestand jaarlijks op wijzigingen.

- Hermetische zone (erkend asbestverwijderaar) toepassing met veel stofvrijgave bij verwijdering.

Let op: de vinyltegels dienen samen met de lijm in hermetische zone te worden verwijderd, deze zijn gecontamineerd.

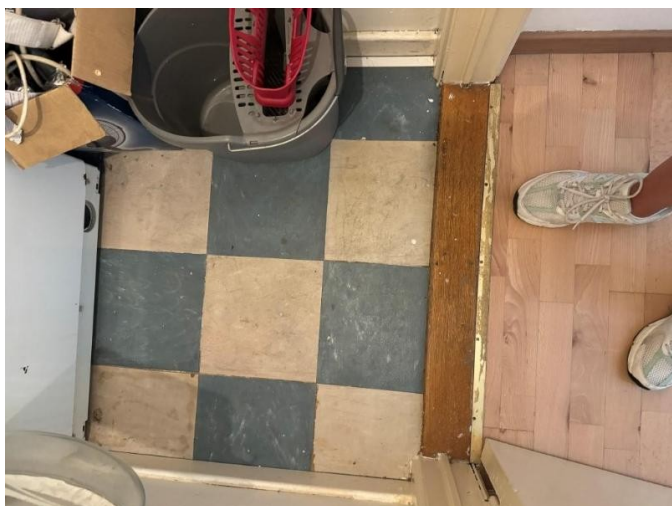
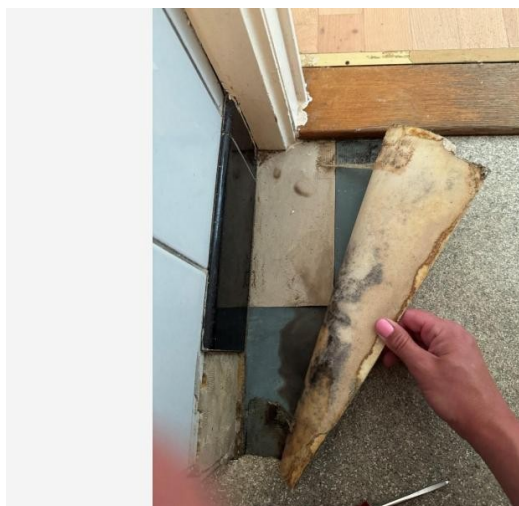
Het asbestmateriaal valt onder de mijlpaal van 2040.

Zorgvuldig beheren

Eindbeoordeling materiaalrisico	Zeer laag materiaalrisico en/of zeer lage kans op vezelvrijgave
---------------------------------	---

Gebondenheid	Categorie 1: hechtgebonden in oorsprong
Asbestsoort (vezeltype)	Amfibool aanwezig, uitgezonderd crocidoliet
Asbestconcentratie	Laag (< 50%)
Afschermingsgraad van het gehele materiaal	Stootvaste afscherming of omkasting
Toestand van het materiaal	Onbeschadigd, niet verweerd

#	Type	Referentie	Resultaat
3.1	Puntmonster	4	Tremoliet

Beschrijving	vinyl tegels
Omgeving	Binnen
Primaire drager	Vloer
Asbestmateriaal	Prefab - afwerking - Tegel
Bindmiddel van asbestmateriaal	Kunststof of -hars
Gebondenheid op basis van bindmiddel	Hecht
Hoeveelheid (oppervlakte - dikte - aantal)	<ul style="list-style-type: none"><li>• 3,00 m<sup>2</sup> - 0,20 cm - 1 stuk</li><li>• 5,00 m<sup>2</sup> - 0,20 cm - 1 stuk</li></ul>

<b>Totaal volume</b>	0,016 m <sup>3</sup>
<b>Eenvoudig bereikbaar</b>	Ja
<b>Bevestigingswijze</b>	<ul style="list-style-type: none"> <li>• Verlijmd, ingegoten, versmeerd</li> </ul>
<b>Identificatiemethode</b>	Vaststelling met monstername
<b>Destructieve handeling voor identificatie</b>	Nee
<b>Opmerking</b>	<p>enkel waarneembaar in de berging en de badkamer (onder vloerzeil). De tegels zijn niet asbesthoudend maar zijn bevestigd met asbesthoudende lijm en aldus gecontamineerd. Ze dienen in hermetische zone te worden verwijderd samen met de lijmen.</p> <p>mogelijks liggen deze tegels incl asbesthoudende lijmen ook in andere kamers onder de vaste vloeren</p>

- Zorg voor een veilig beheer. Vermijd het beschadigen van het asbestmateriaal. Controleer de toestand jaarlijks op wijzigingen.
- Scherm in afwachting van verwijdering het asbestmateriaal af van luchtstromingen en verstoring: bijvoorbeeld door het te verpakken, te fixeren, af te dekken, signalisatie - afbakening aan te brengen, ...

- Hermetische zone (erkend asbestverwijderaar) het verwijderen van de asbesthoudende lijm brengt veel stofvrijgave teweeg waardoor dit in hermetische zone dient te gebeuren.

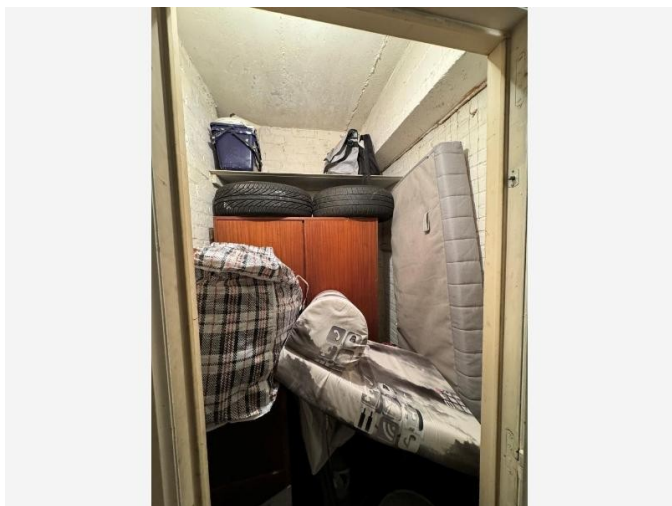
Vrije foto

er werden geen private asbestverdachte toepassingen waargenomen in de kelder

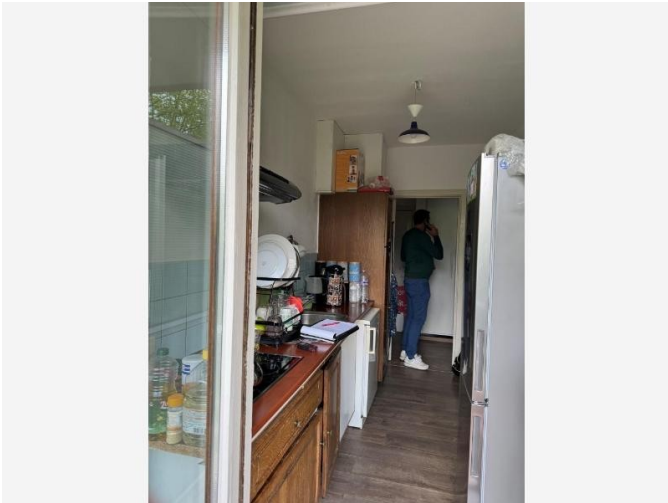
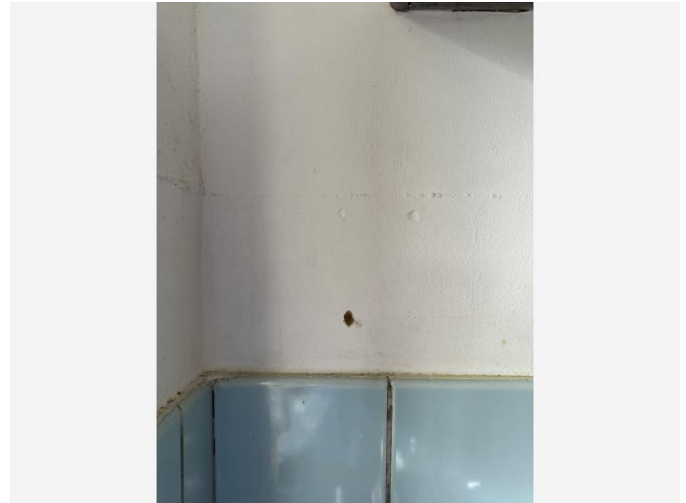
Geen asbest

#	Type	Referentie	Resultaat
5.1	Mengmonster	1	Geen asbest

Beschrijving	pleisterwerk muren
Omgeving	Binnen
Primaire drager	Binnenwand
Bindmiddel van materiaal	Gips - kalk

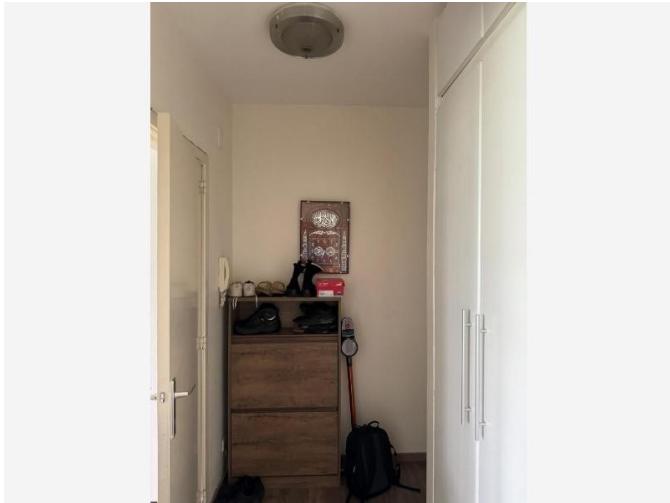
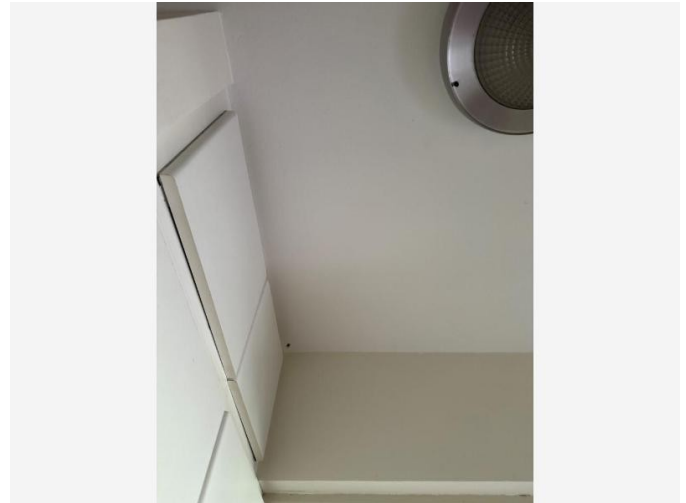
## Fiche 6: pleisterwerk plafond

Geen asbest

#	Type	Referentie	Resultaat
6.1	Mengmonster	2	Geen asbest

Beschrijving	pleisterwerk plafond
Omgeving	Binnen
Primaire drager	Plafond
Bindmiddel van materiaal	Gips - kalk

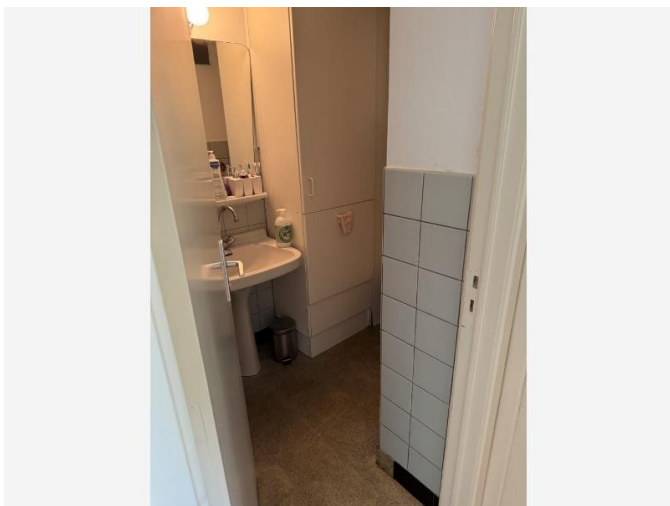
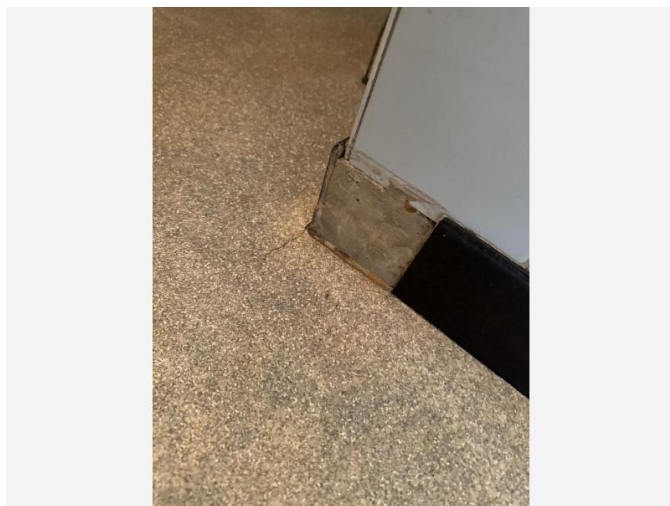
Geen asbest

#	Type	Referentie	Resultaat
7.1	Puntmonster	5	Geen asbest

Beschrijving	Tegellijm faience tegels
Omgeving	Binnen
Primaire drager	Binnenwand
Bindmiddel van materiaal	Cement

<b>Gebondenheid op basis van bindmiddel</b>	Hecht
<b>Hoeveelheid (gewicht - aantal)</b>	<ul style="list-style-type: none"><li>• 150,00 kg - 1 stuk</li></ul>
<b>Totaal gewicht</b>	150,00 kg
<b>Identificatiemethode</b>	Vaststelling met monstername
<b>Destructieve handeling voor identificatie</b>	Nee
<b>Opmerking</b>	exact gewicht niet in te schatten. staalname bij ontbrekende plint in de badkamer
